Lichtbildanlage

Dokumentennummer: 1850103

Amtliches Kennzeichen: Y-WA1964

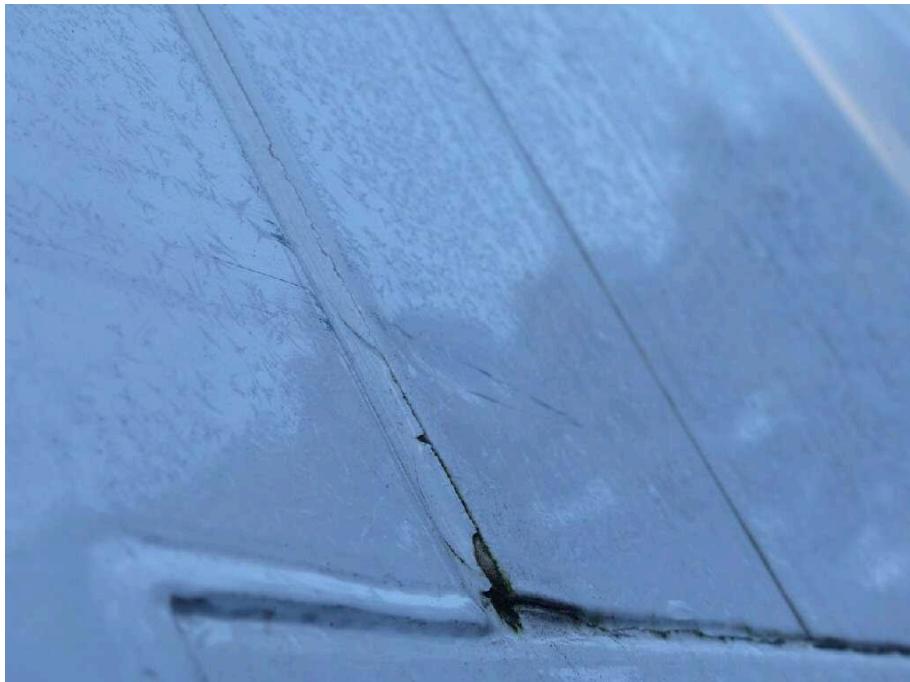
Bild 45
linke Seite Seitenwand links und Ecke hi.re. verschürft
