# Lichtbildanlage

Dokumentennummer: 1844503

Amtliches Kennzeichen: Y-WA1877

Fahrzeugindentifikationsnummer: W0414128

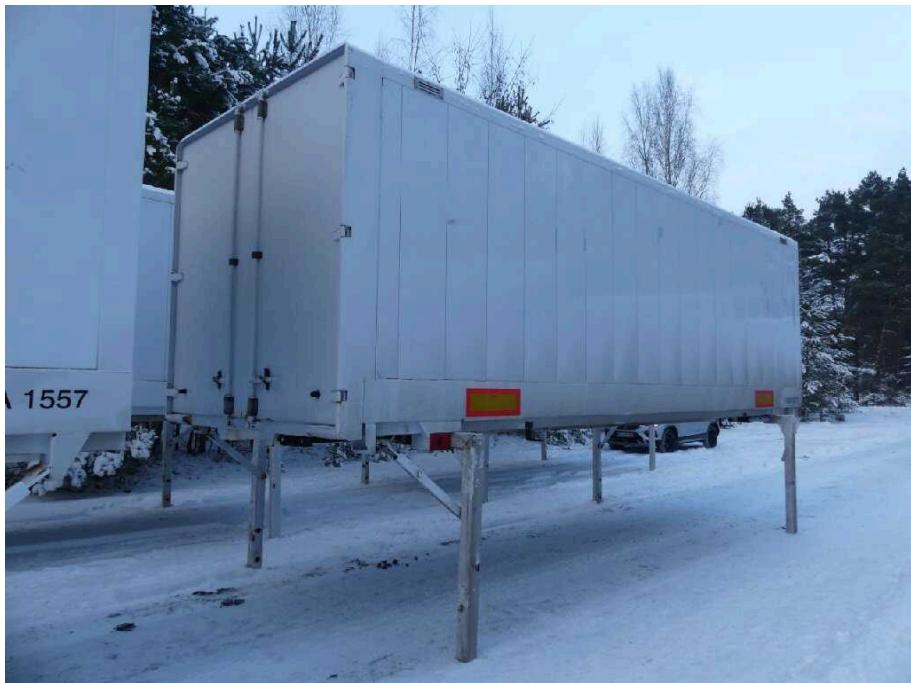
**Bild 11**  
Aufbau Bodenrahmen vorne korrodiert

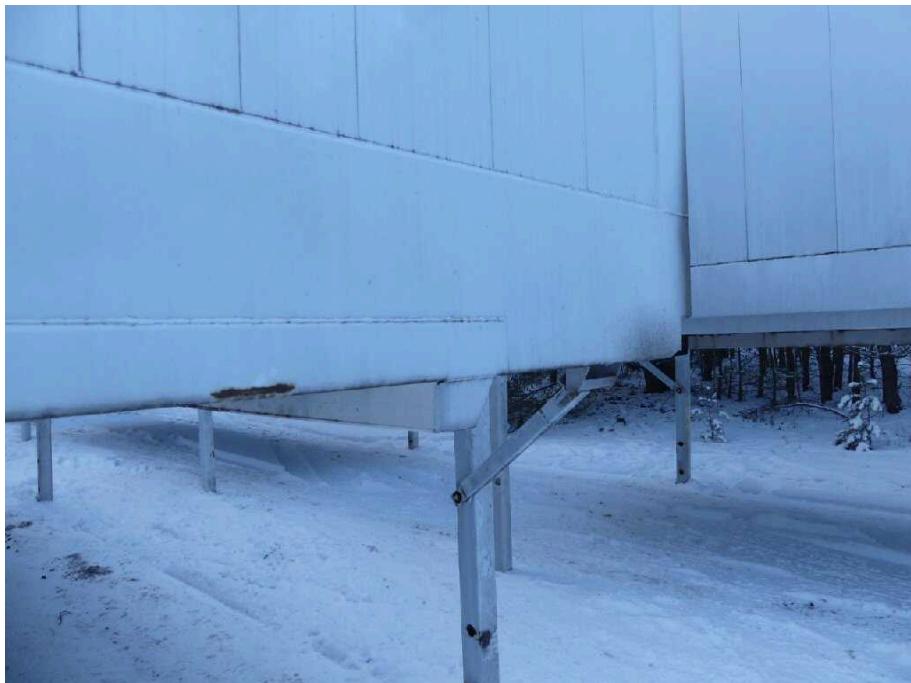
**Bild 12**  
Aufbau Bodenrahmen vorne korrodiert

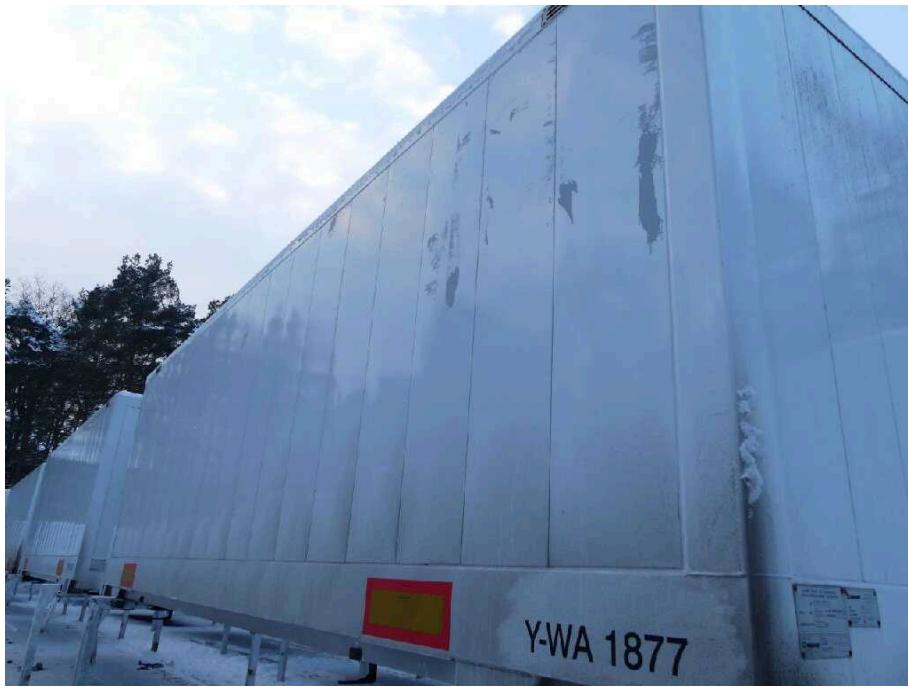
**Bild 14**  
linke Seite Seitenwand links verkratzt

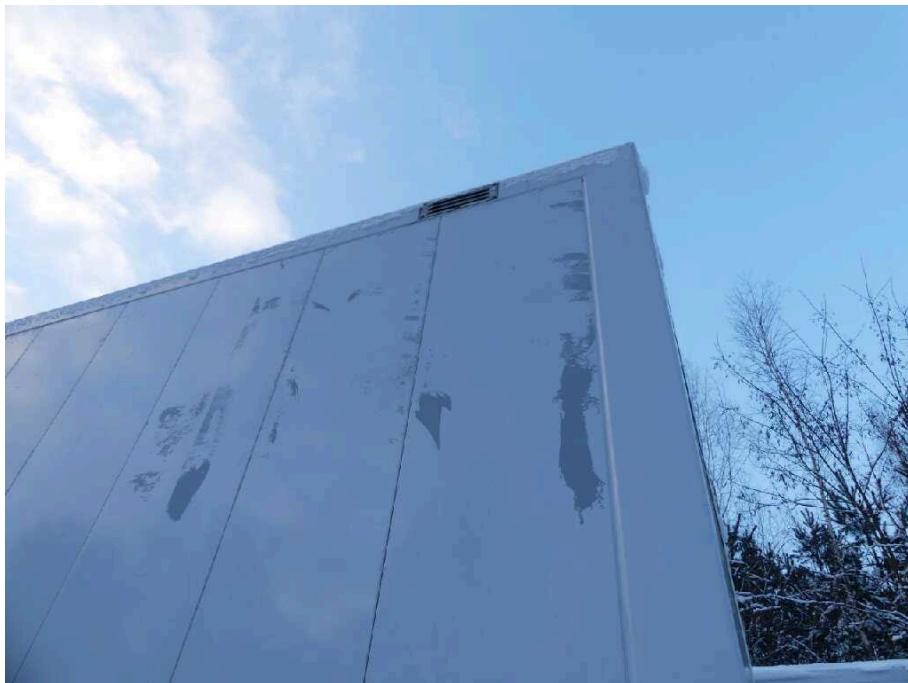
**Bild 15**  
linke Seite Seitenwand links verkratzt

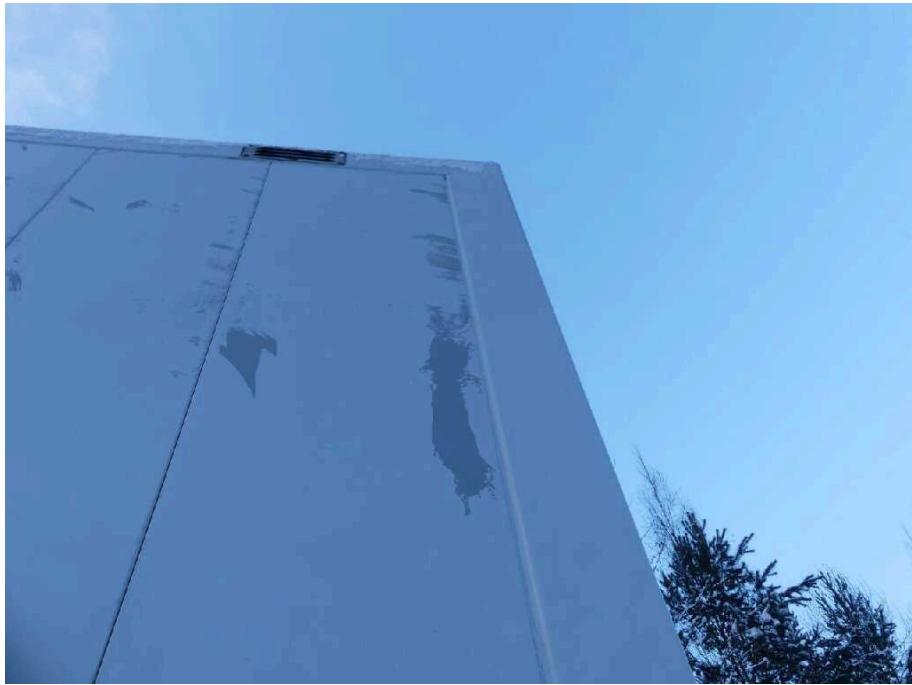
**Bild 16**  
linke Seite Seitenwand links verkratzt

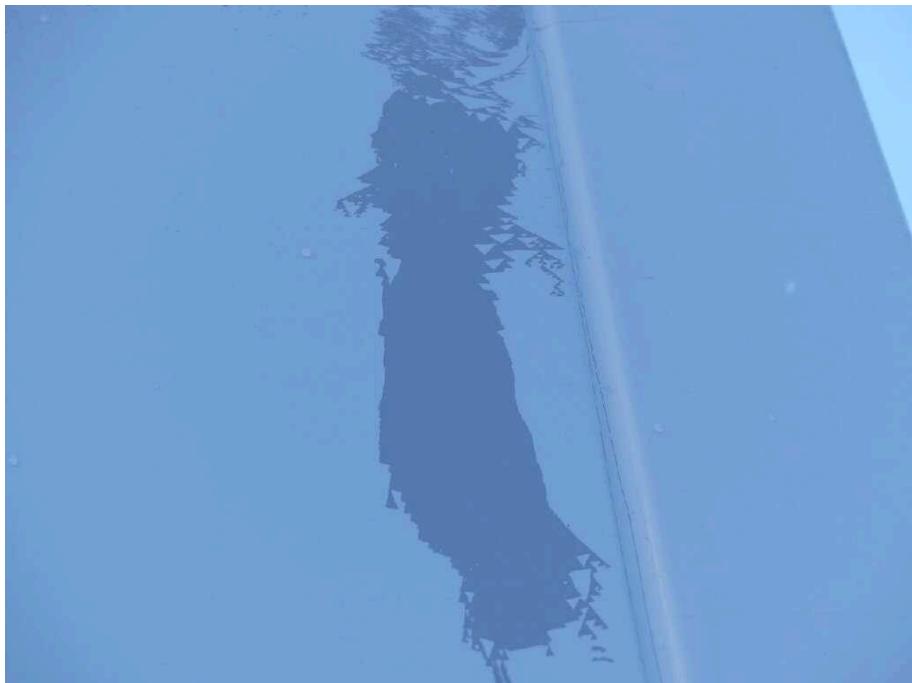
**Bild 17**  
linke Seite Seitenwand links verkratzt

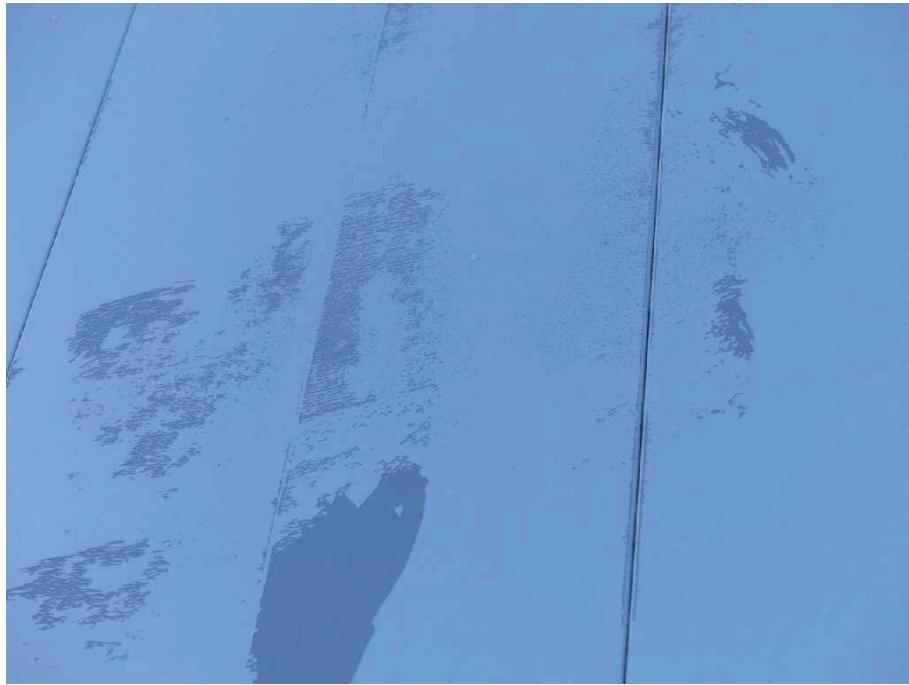
**Bild 18**  
linke Seite Seitenwand links verkratzt

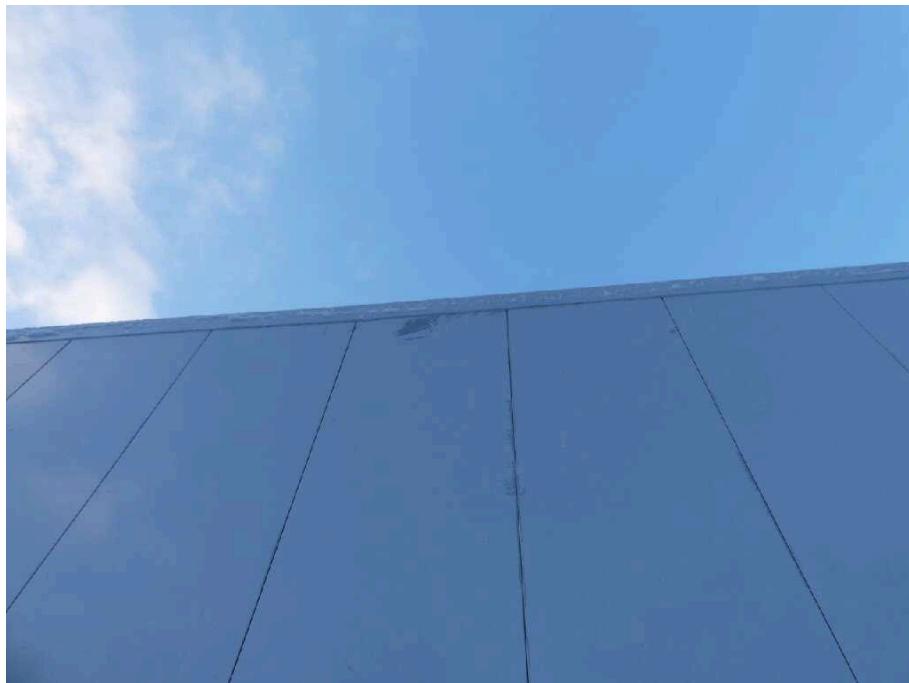
**Bild 19**  
linke Seite Seitenwand links verkratzt

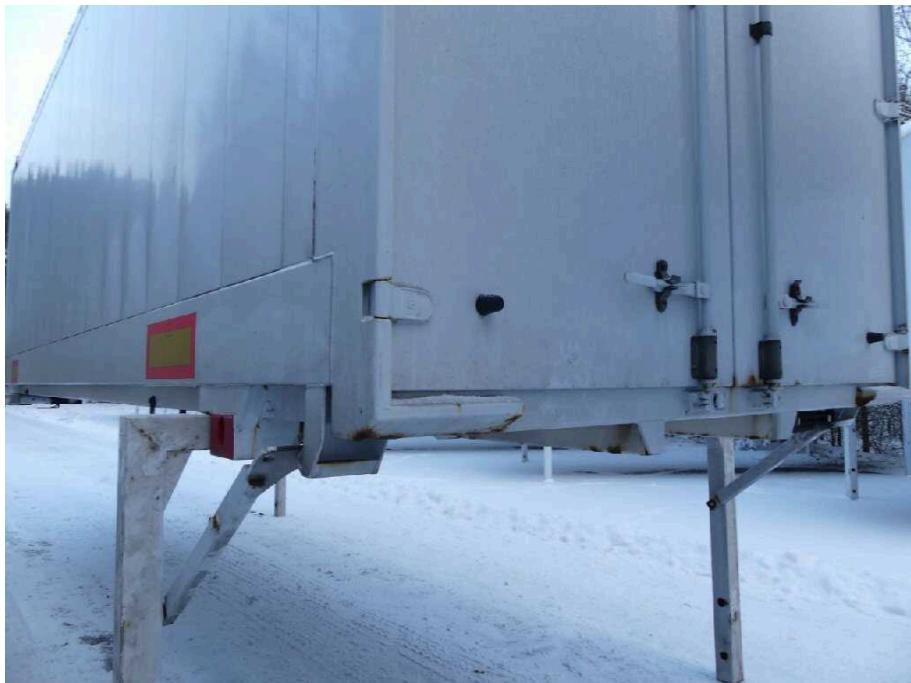
**Bild 21**  
Fahrzeugeheck Rahmen hinten hinten links stark korrodiert

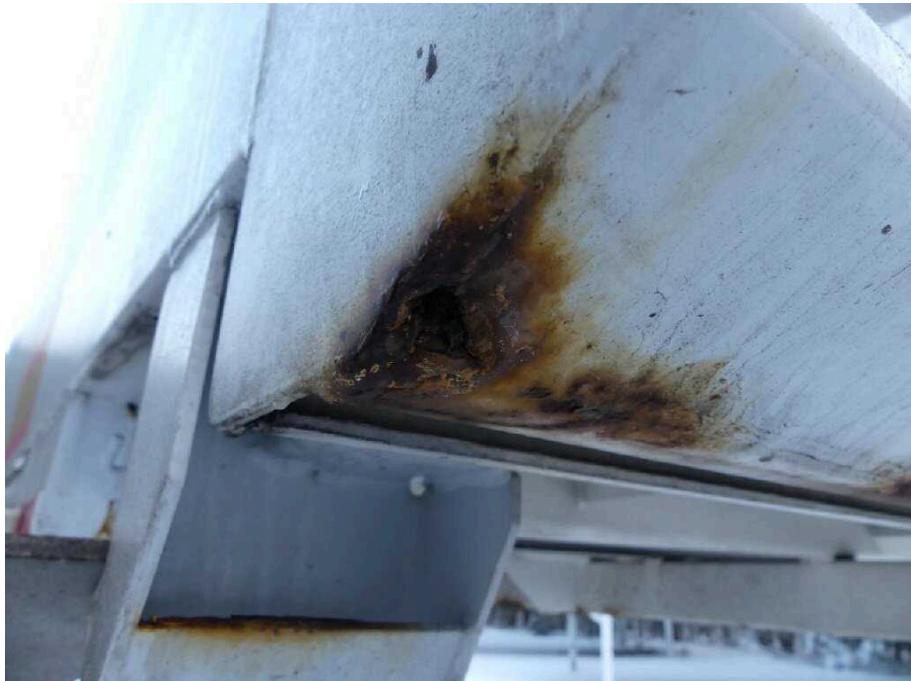
**Bild 22**  
Fahrzeugeheck Rahmen hinten hinten links stark korrodiert

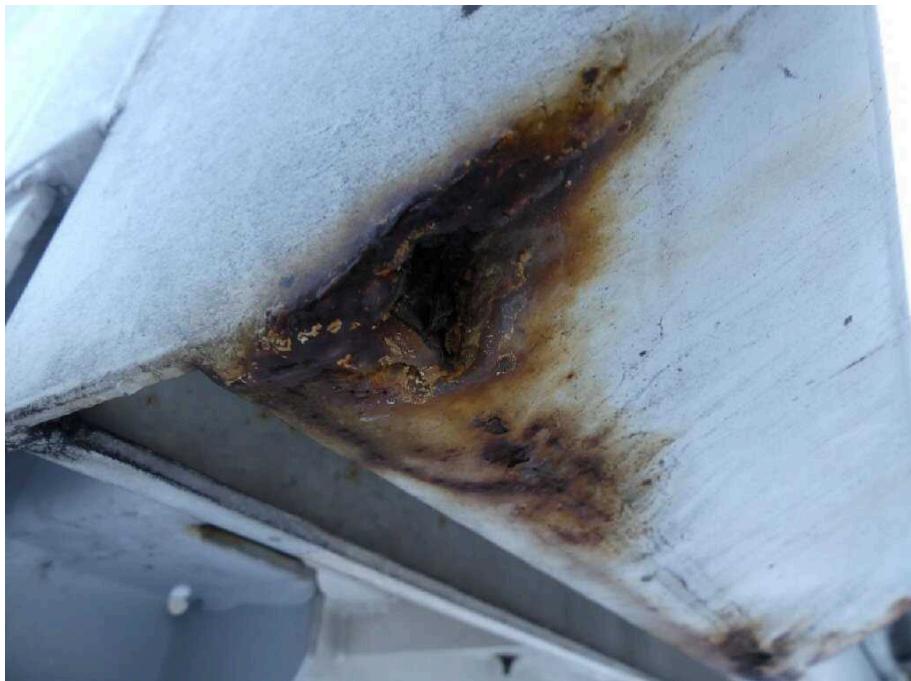
**Bild 23**  
Fahrzeugeheck Rahmen hinten hinten links stark korrodiert

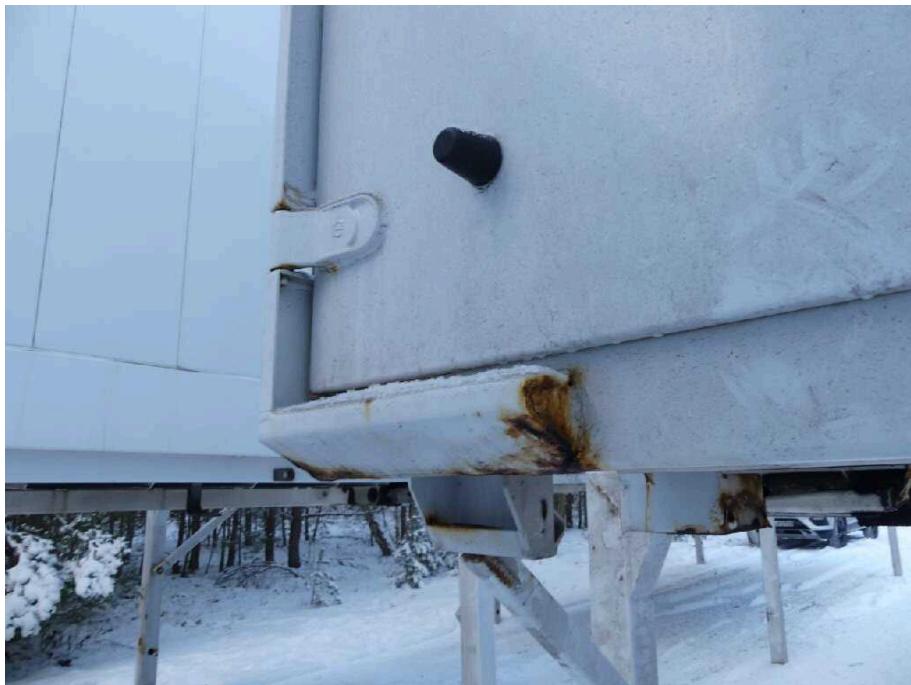
**Bild 24**  
Fahrzeugeheck Rahmen hinten hinten links stark korrodiert

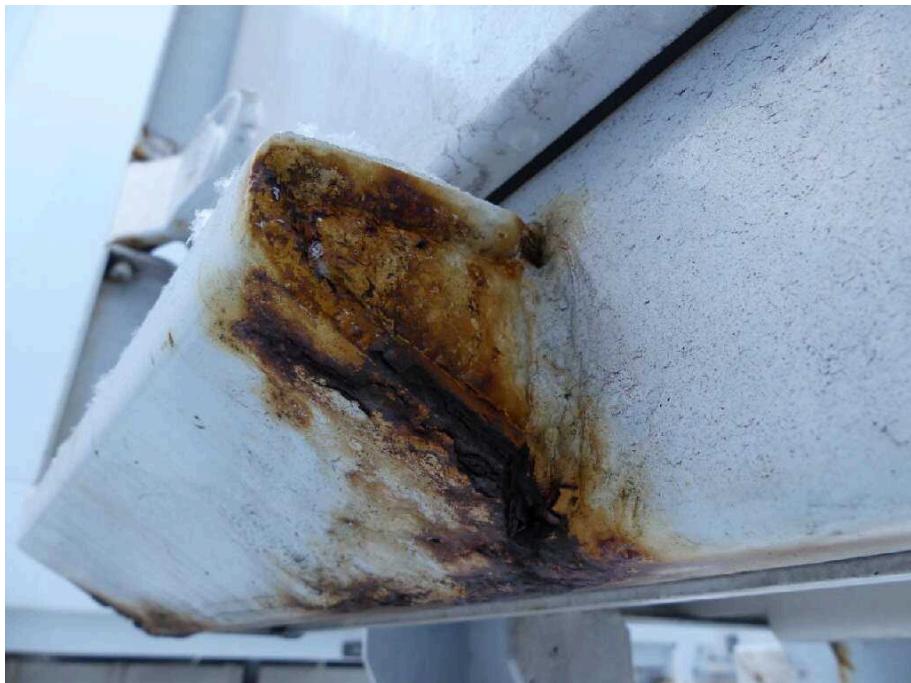
**Bild 25**  
Fahrzeugh Heck Rahmen hinten hinten links stark korrodiert

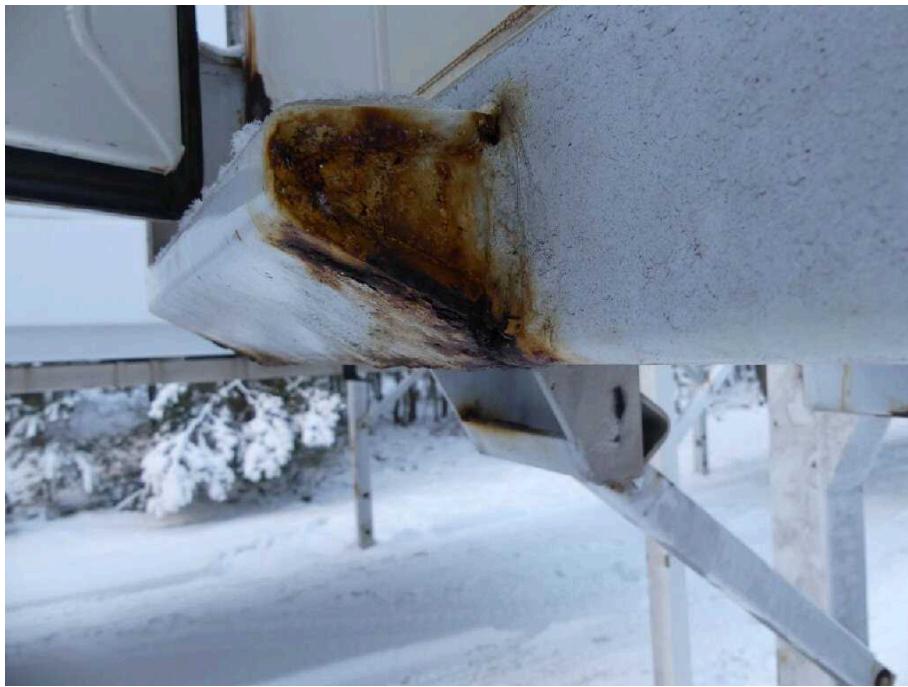
**Bild 26**  
Fahrzeugh Heck Rahmen hinten hinten links stark korrodiert

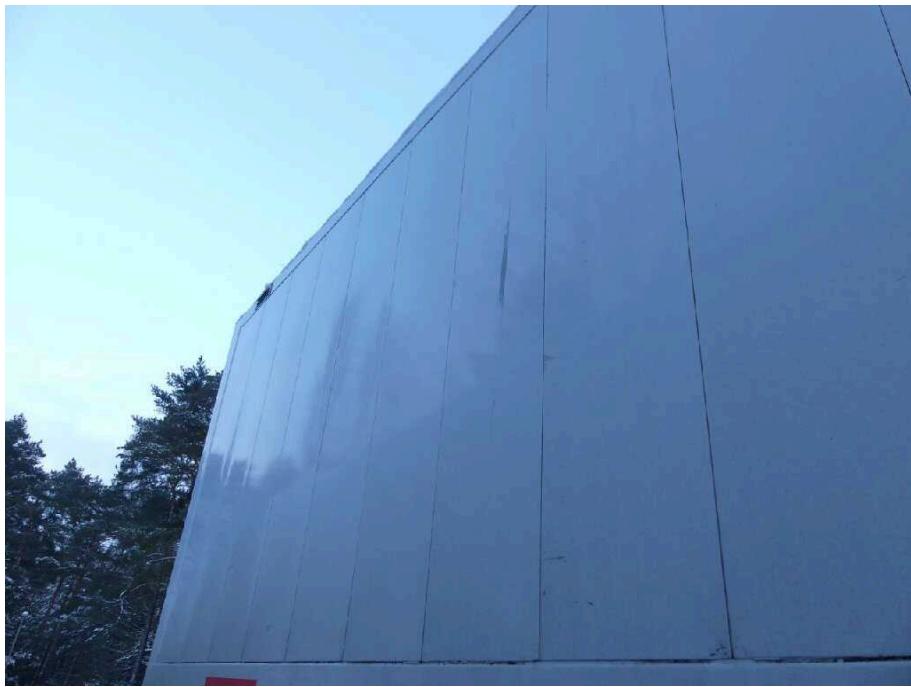
**Bild 28**  
linke Seite Seitenwand links verkratzt

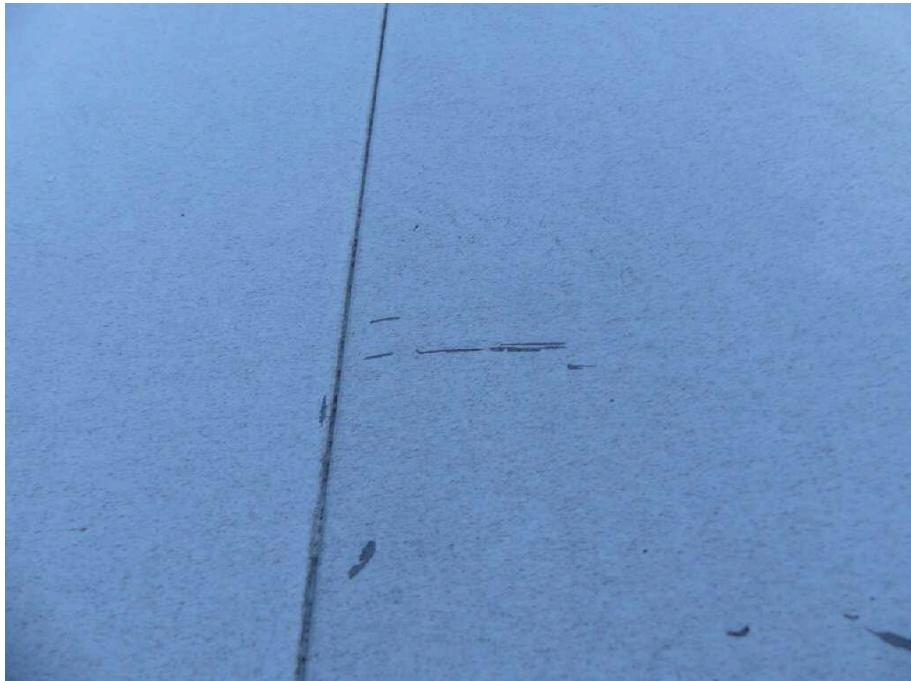
**Bild 29**  
linke Seite Seitenwand links verkratzt

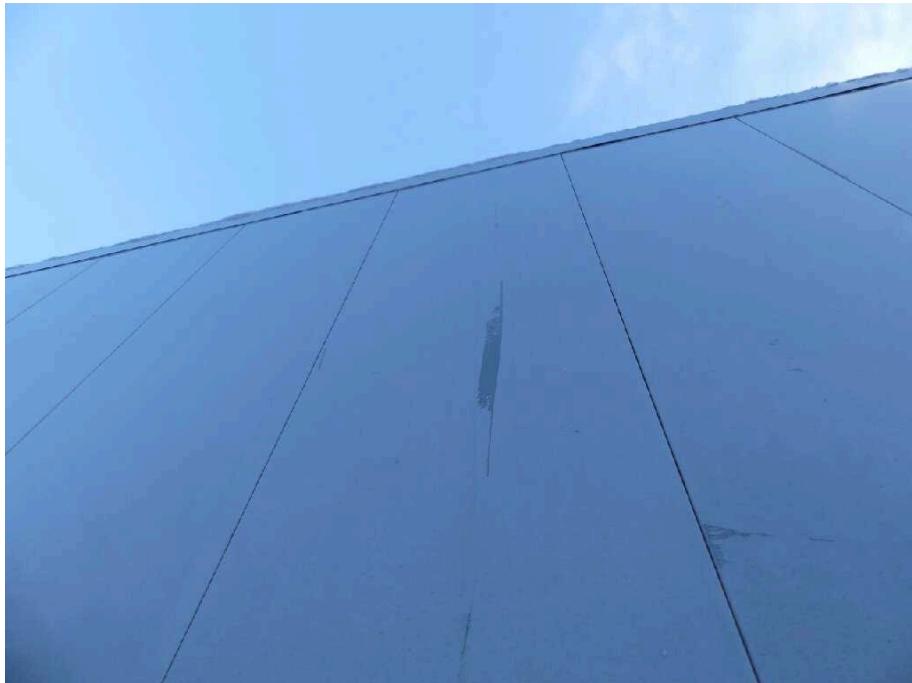
**Bild 30**  
linke Seite Seitenwand links verkratzt

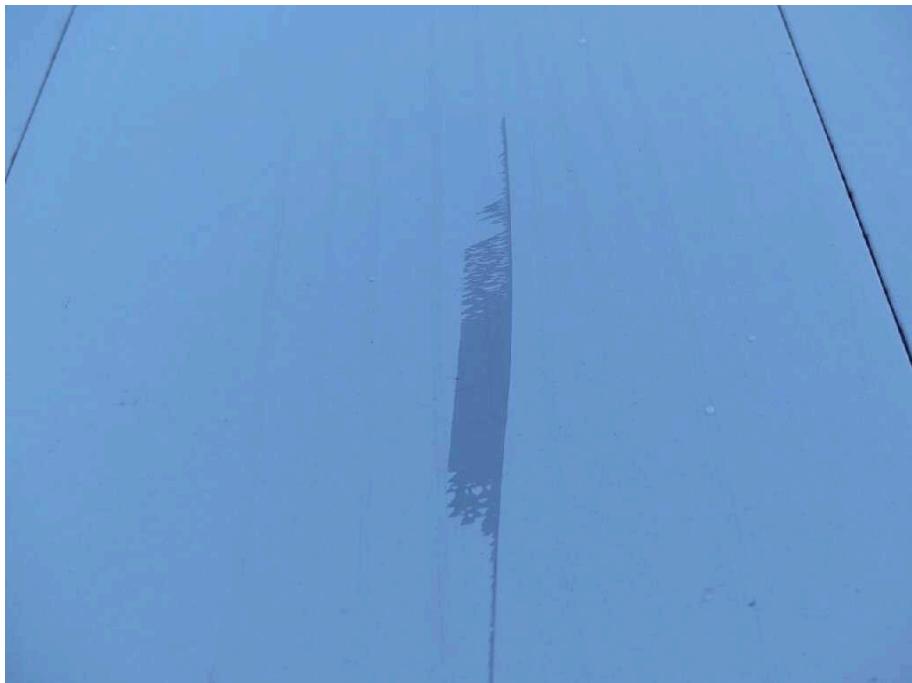
**Bild 31**  
linke Seite Seitenwand links verkratzt

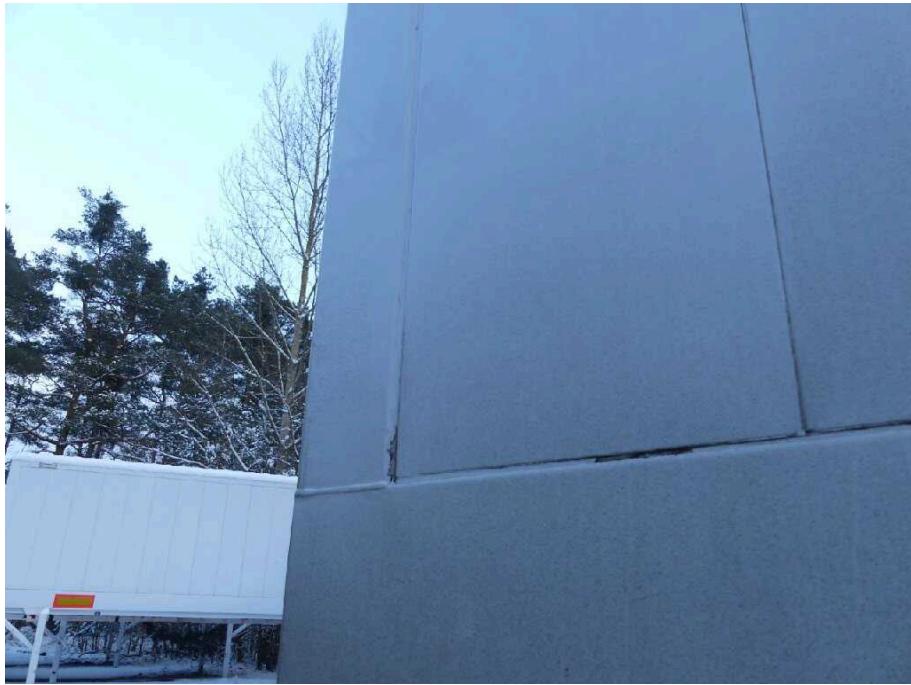
**Bild 32**  
linke Seite Seitenwand links verkratzt

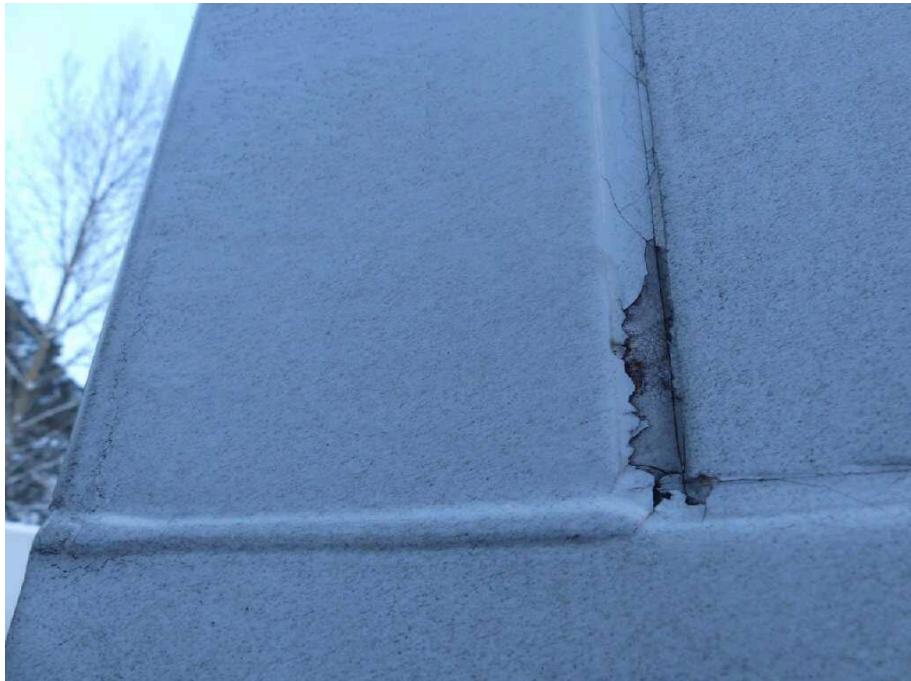
**Bild 33**  
Fahrzeugh Heckflügeltür rechts stark korrodiert

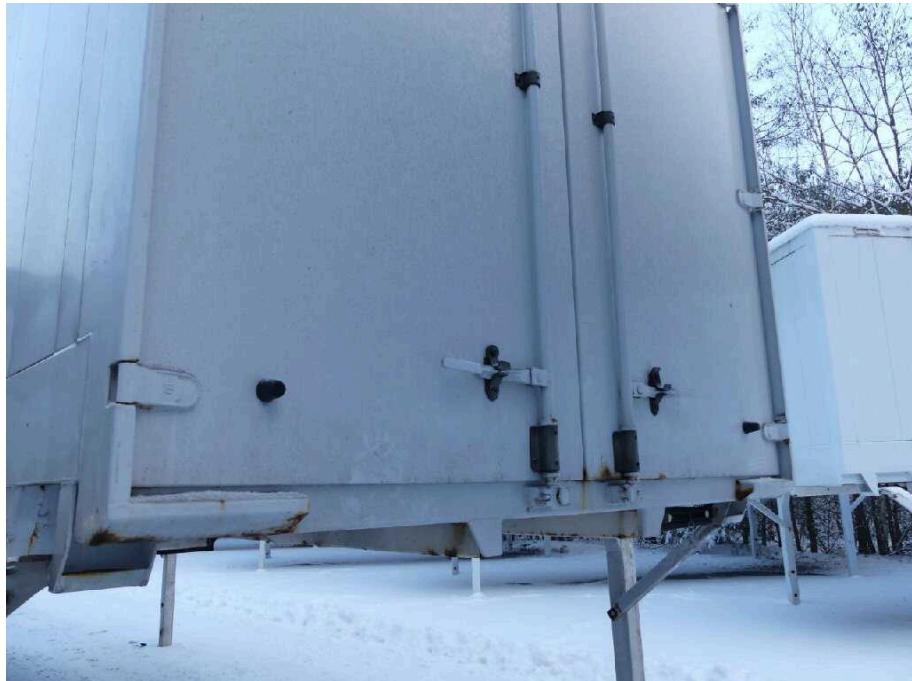
**Bild 34**  
Fahrzeugh Heckflügeltür rechts stark korrodiert

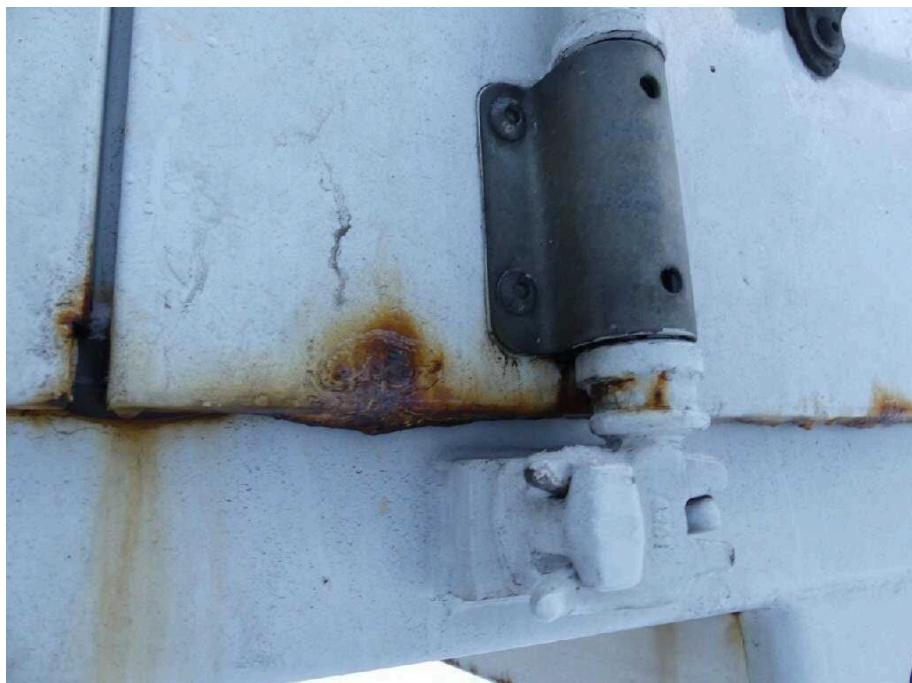
**Bild 35**  
Fahrzeugheck Heckflügeltür rechts stark korrodiert

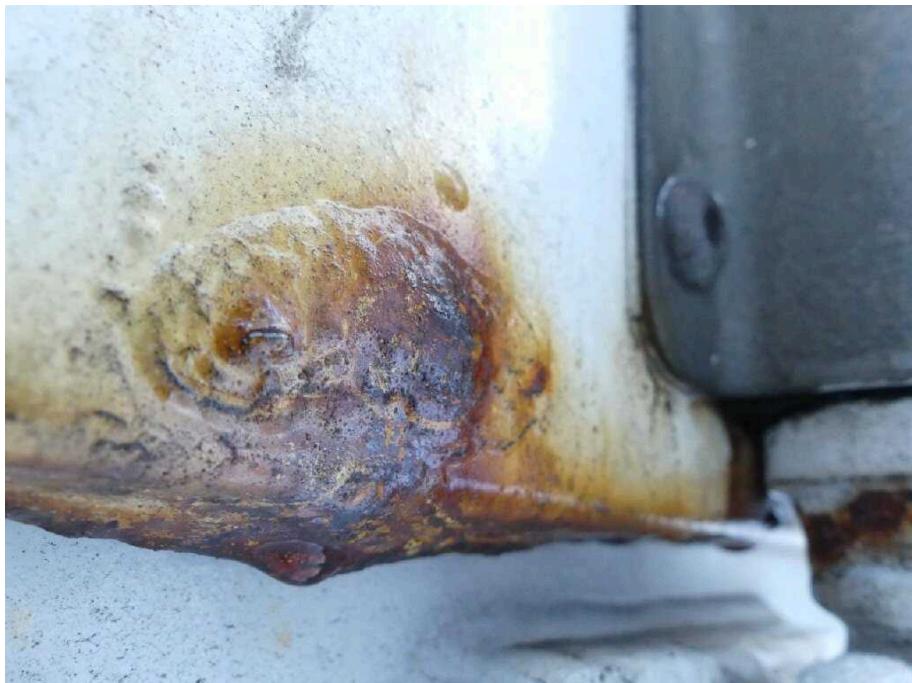
**Bild 36**  
Fahrzeugheck Heckflügeltür rechts stark korrodiert

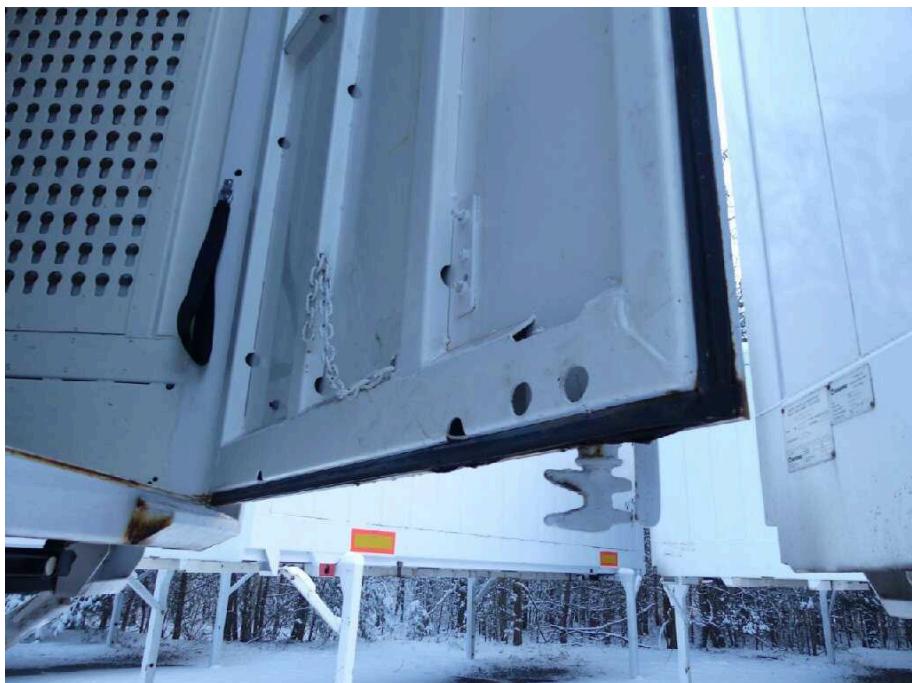
**Bild 37**  
Fahrzeugh Heckflügeltür rechts stark korrodiert

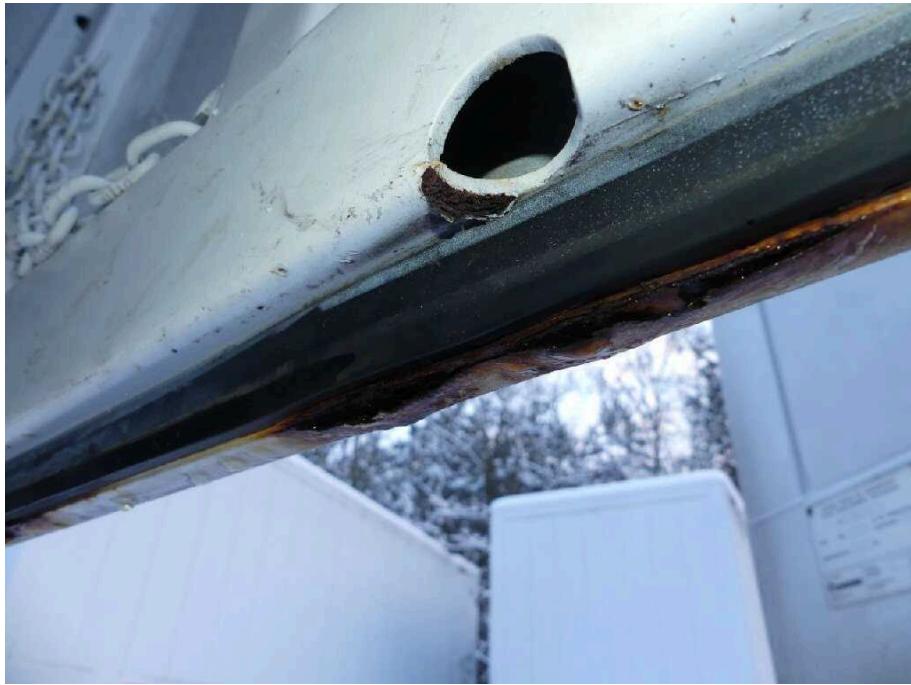
**Bild 38**  
Fahrzeugh Heckflügeltür rechts stark korrodiert

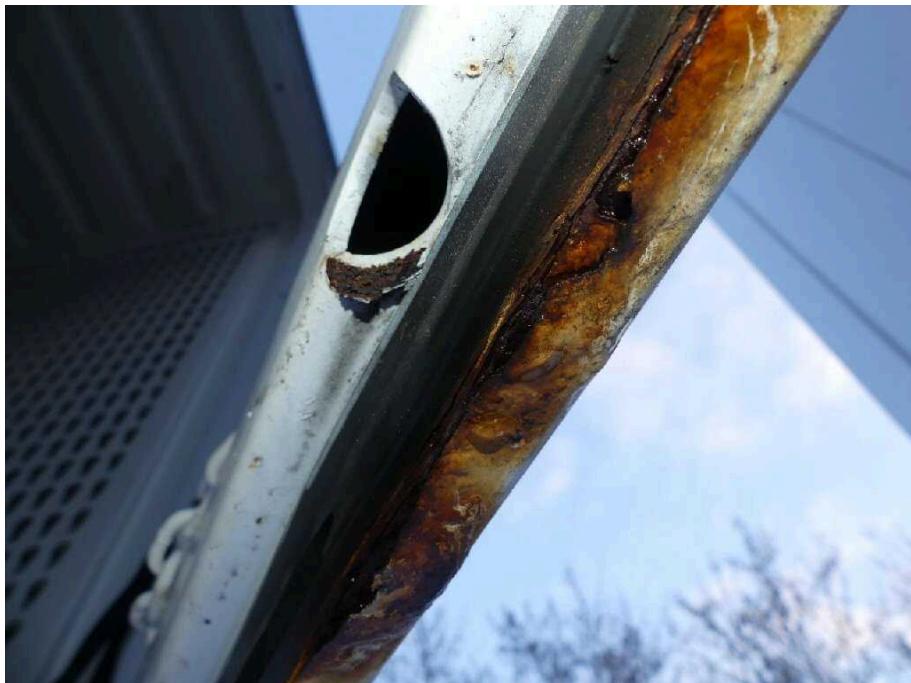
**Bild 39**  
Fahrzeugheck Heckflügeltür rechts stark korrodiert

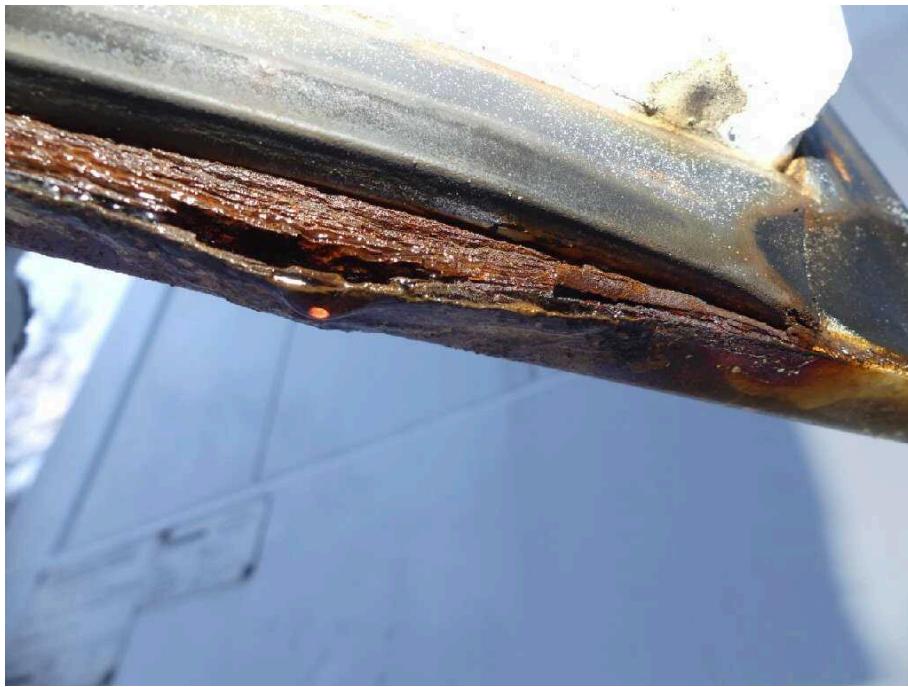
**Bild 40**  
Fahrzeugheck Heckflügeltür rechts stark korrodiert

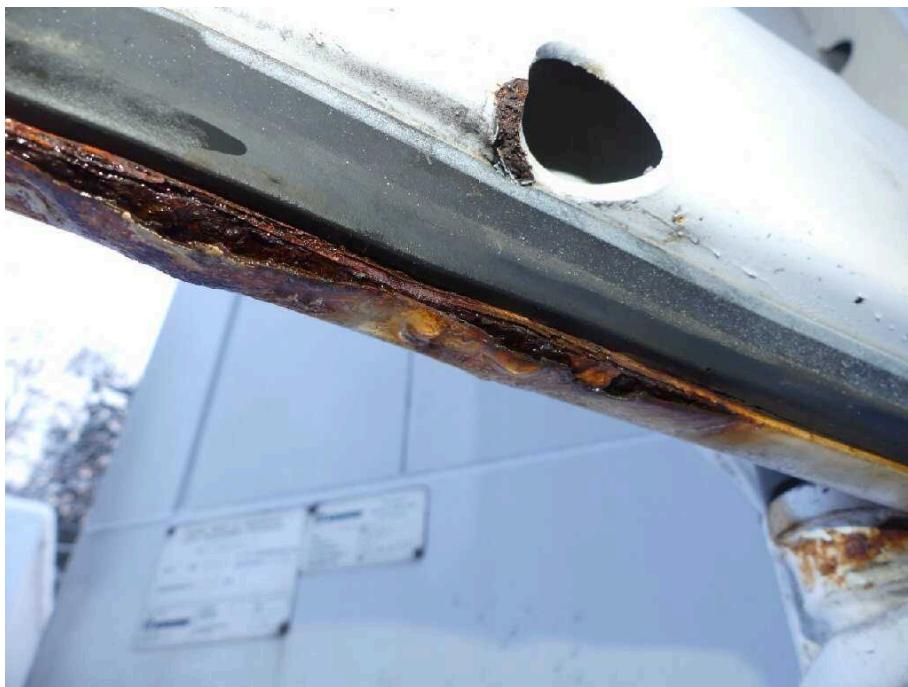
**Bild 41**  
Fahrzeugheck Heckflügeltür rechts stark korrodiert

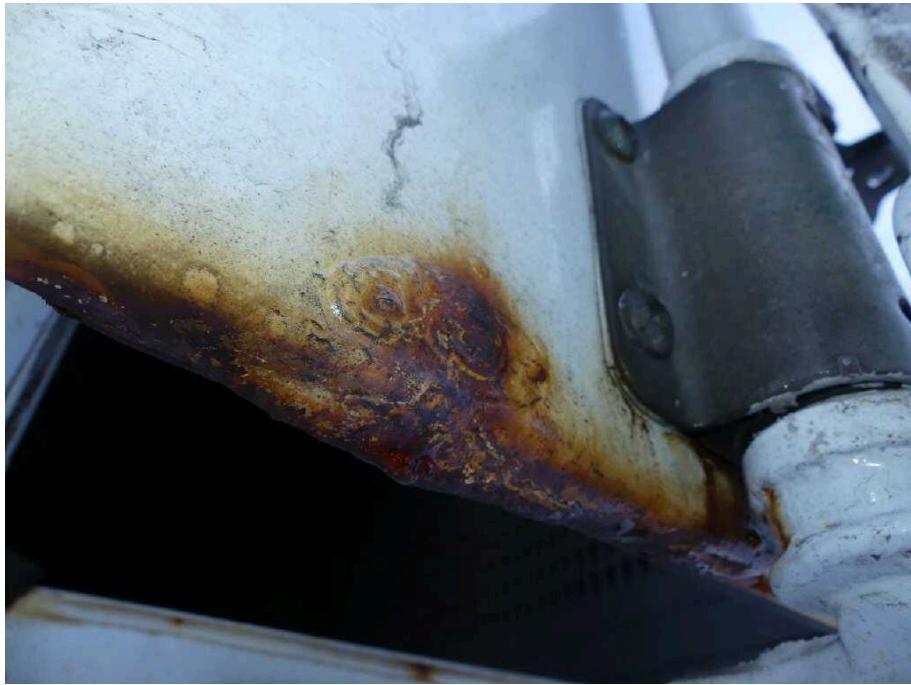
**Bild 42**  
Fahrzeugheck Rahmen hinten hinten rechts stark korrodiert

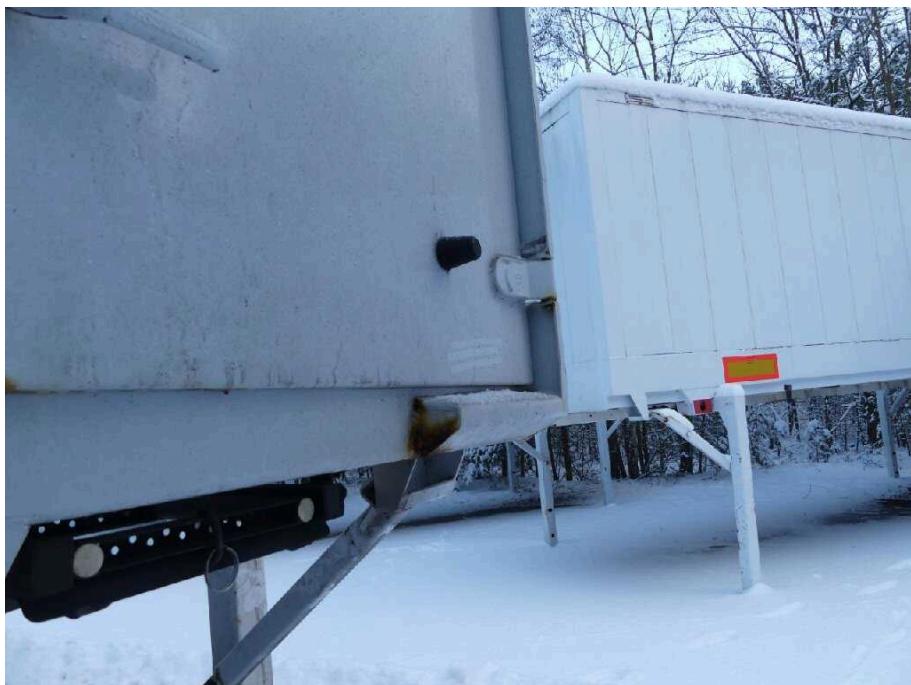
**Bild 43**  
Fahrzeugeheck Rahmen hinten hinten rechts stark korrodiert

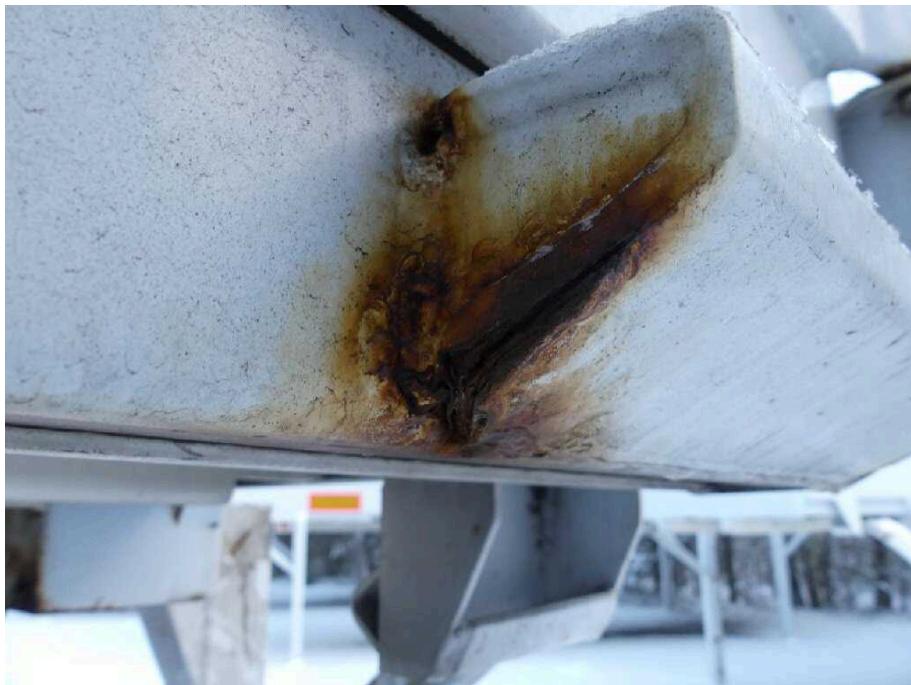
**Bild 44**  
Fahrzeugeheck Rahmen hinten hinten rechts stark korrodiert

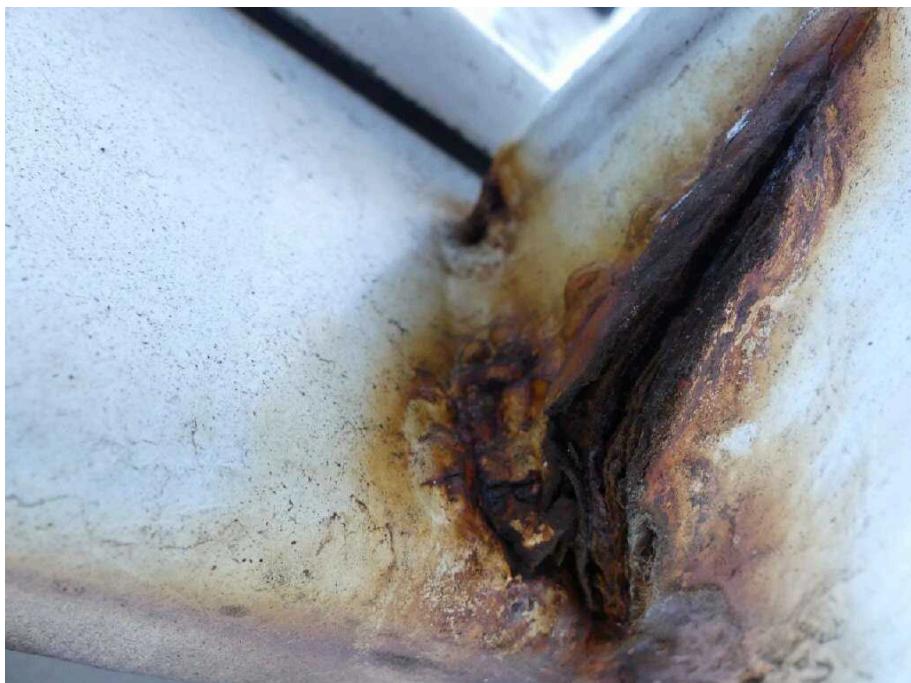
**Bild 45**  
Fahrzeugeck Rahmen hinten hinten rechts stark korrodiert

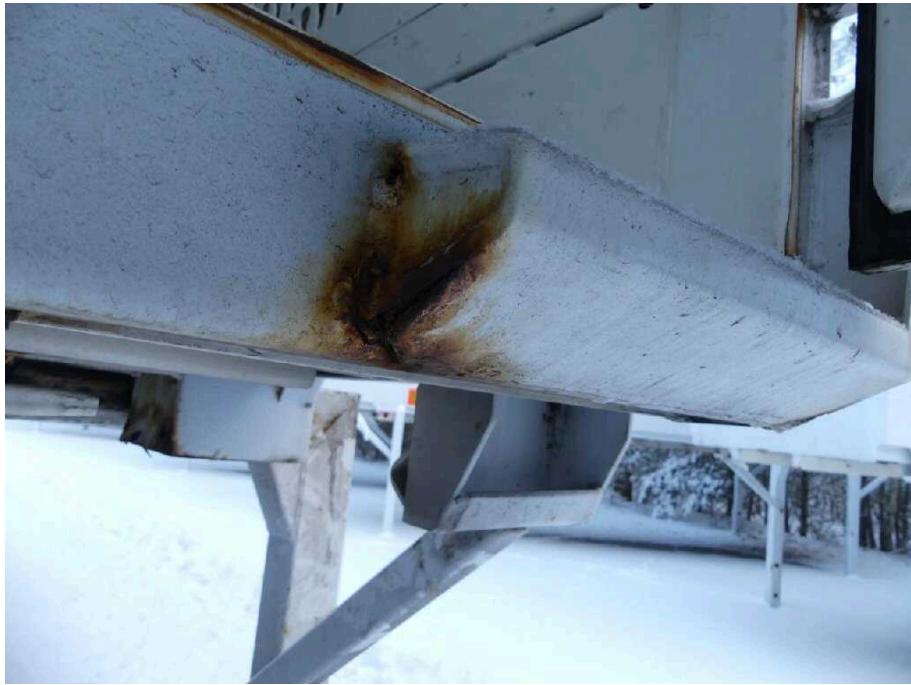
**Bild 46**  
Fahrzeugeck Ecksäule hinten rechts verkratzt

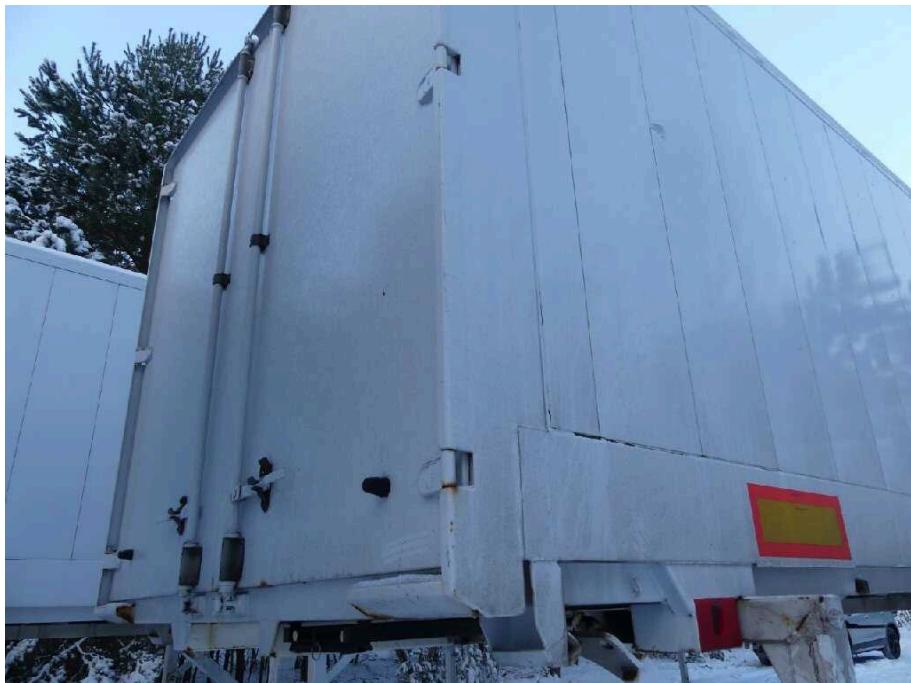
**Bild 47**  
Fahrzeugeheck Ecksäule hinten rechts verkratzt

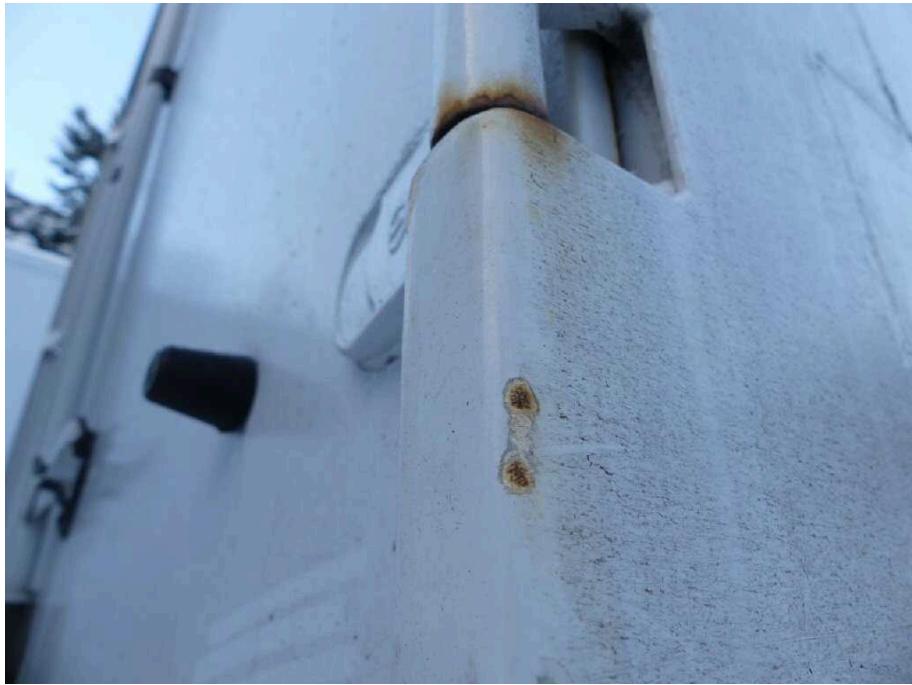
**Bild 48**  
Fahrzeugeheck Ecksäule hinten rechts verkratzt
