Lichtbildanlage

Dokumentennummer: 1838644

Amtliches Kennzeichen: Y-WA1366

Fahrzeugidentifikationsnummer: 000000006W1273498

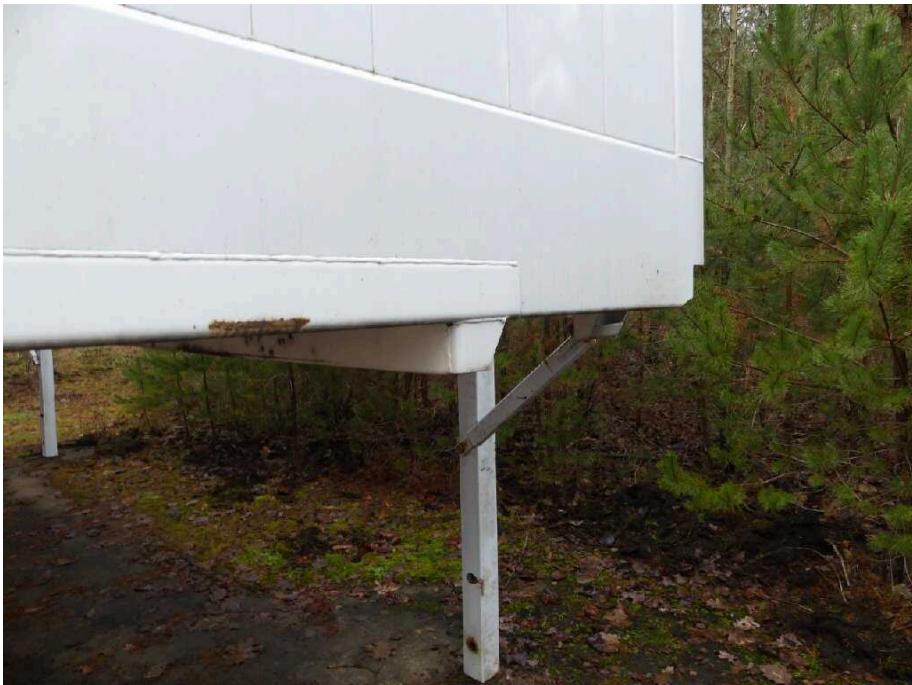
Bild 9
Aufbau Bodenrahmen vorne korrodiert

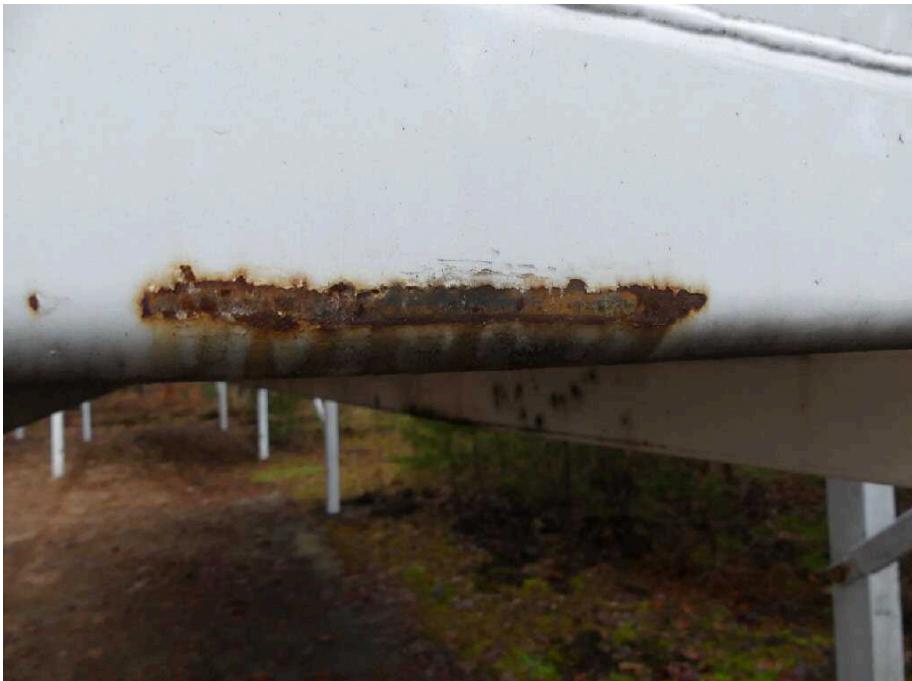
Bild 10
Aufbau Bodenrahmen vorne korrodiert

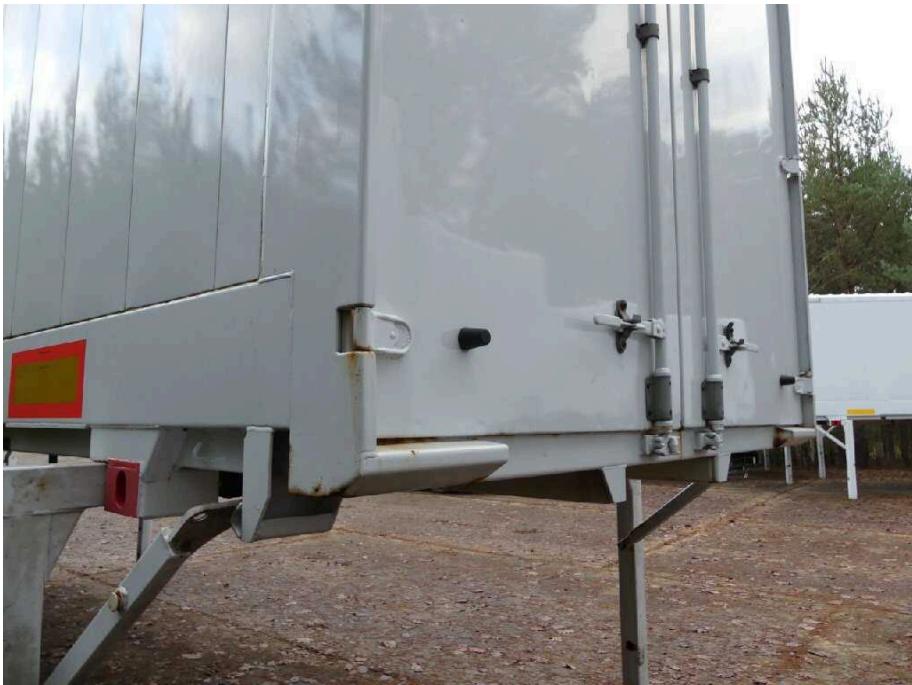
Bild 11
Fahrzeugheck Rahmen hinten hinten links stark korrodiert

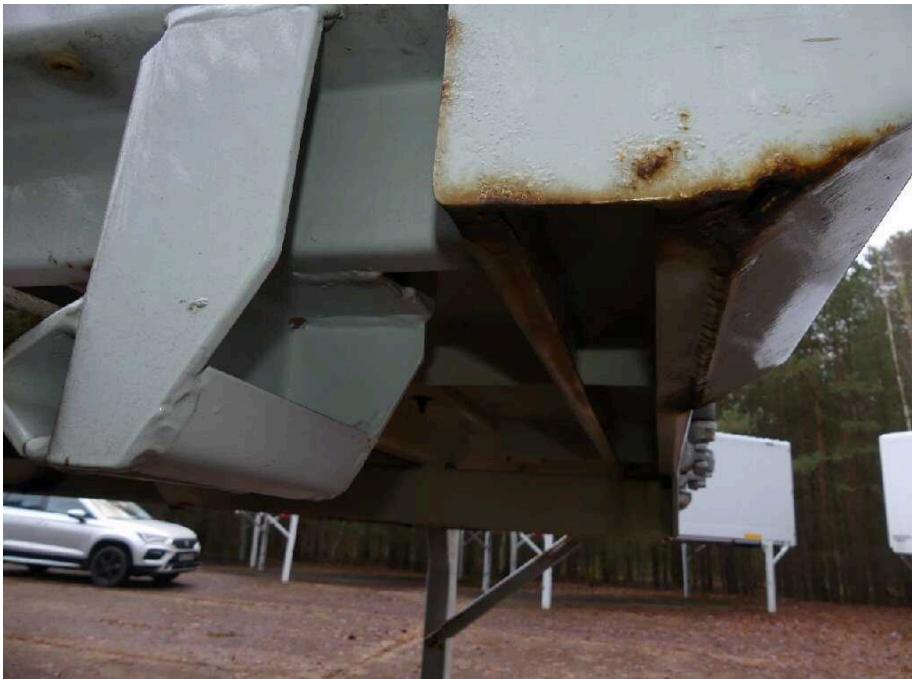
Bild 12
Fahrzeugheck Rahmen hinten hinten links stark korrodiert

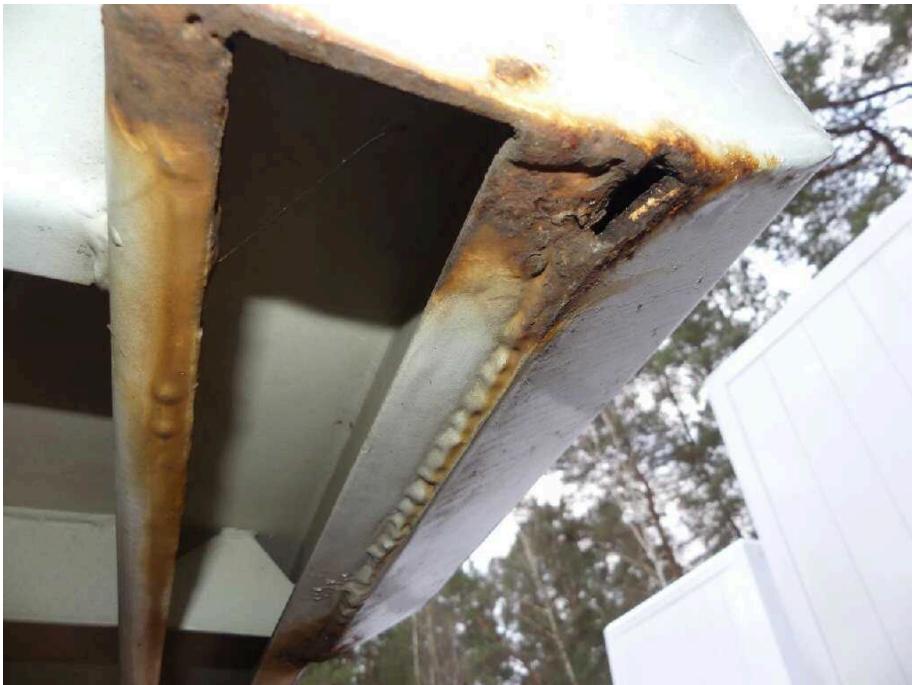
Bild 13
Fahrzeugheck Rahmen hinten hinten links stark korrodiert

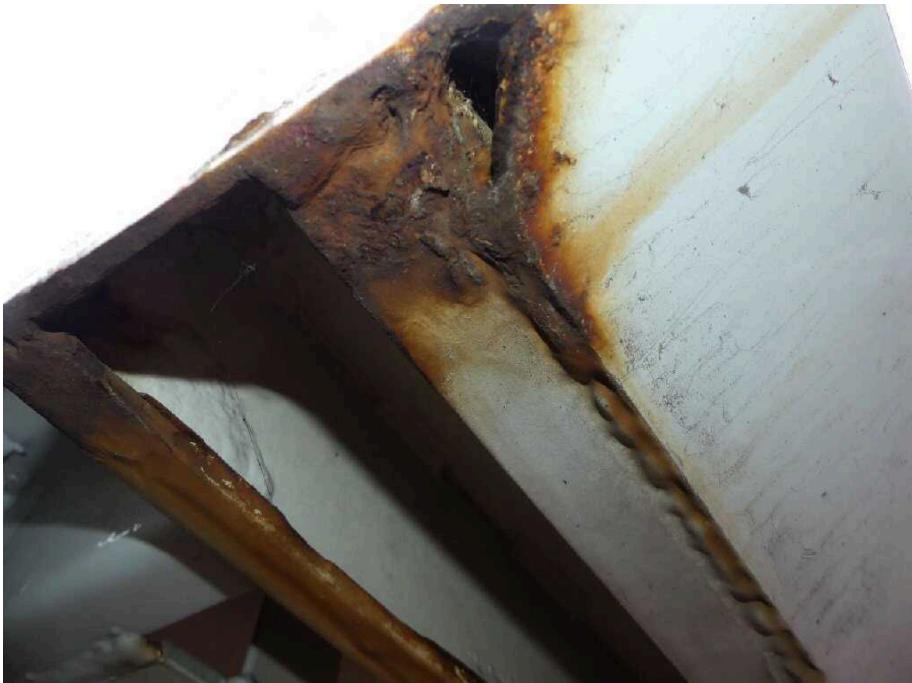
Bild 14
Fahrzeugheck Rahmen hinten hinten links stark korrodiert

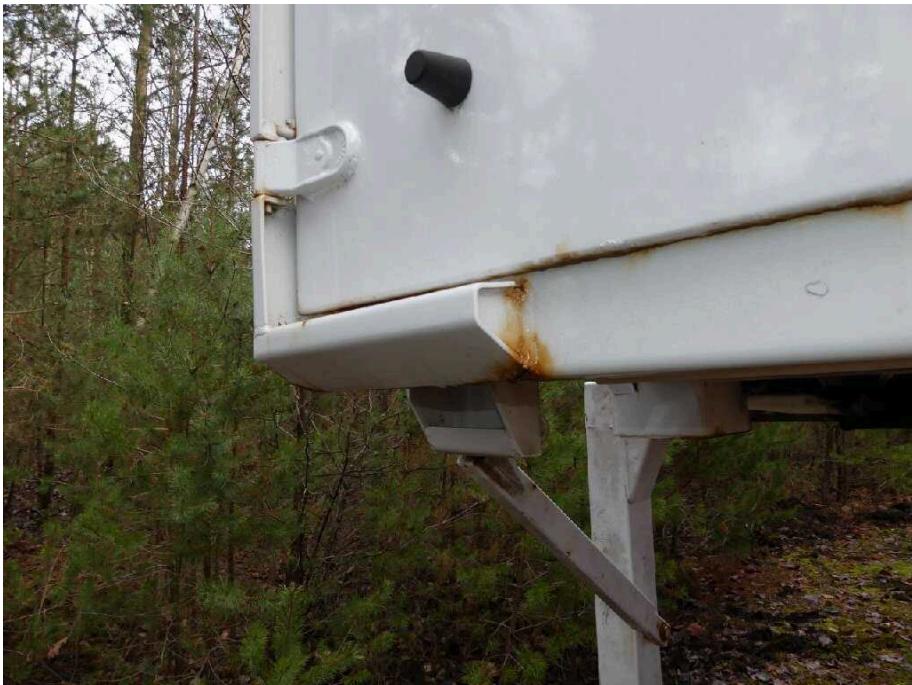
Bild 15
Fahrzeugheck Rahmen hinten hinten links stark korrodiert

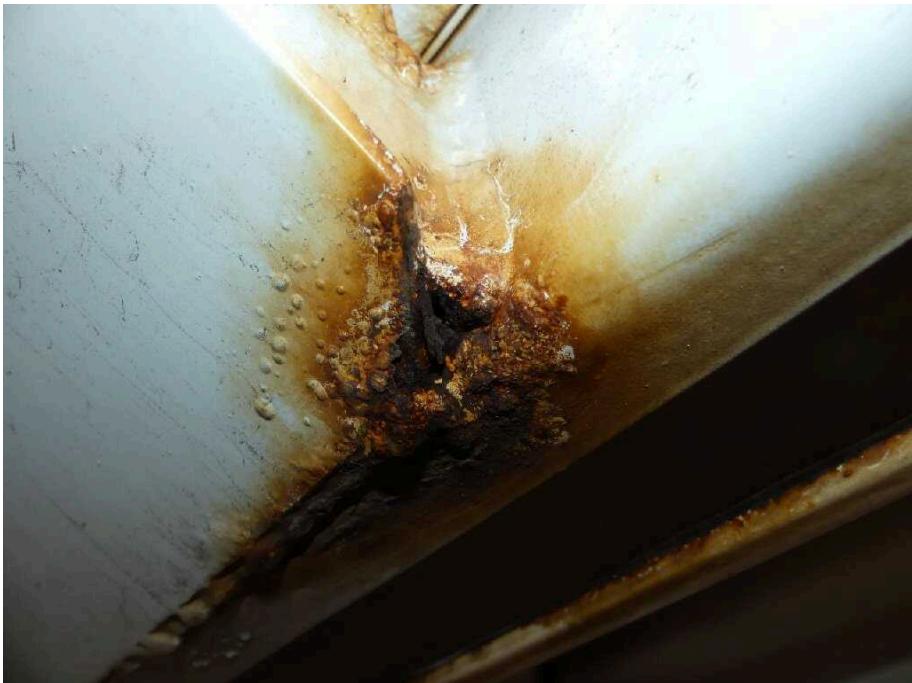
Bild 16
Fahrzeugheck Rahmen hinten hinten links stark korrodiert

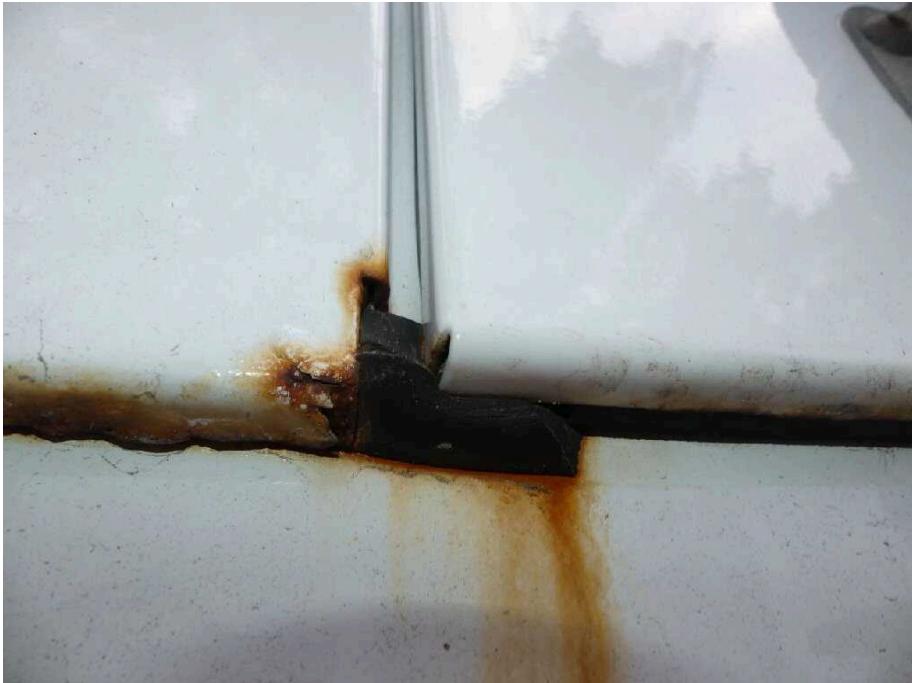
Bild 17
Fahrzeugheck Heckflügeltür links stark korrodiert

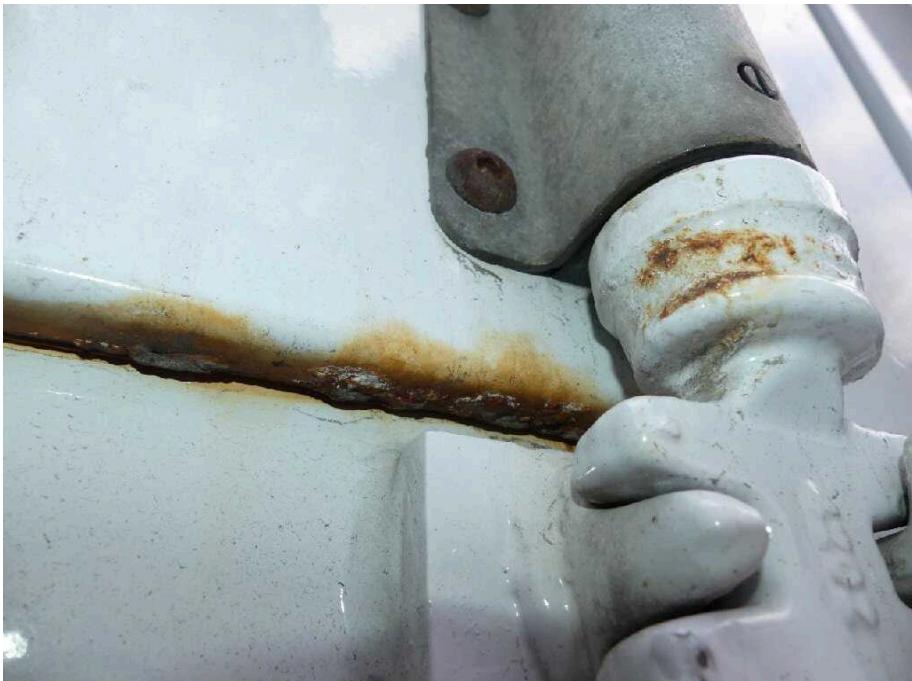
Bild 18
Fahrzeugheck Heckflügeltür links stark korrodiert

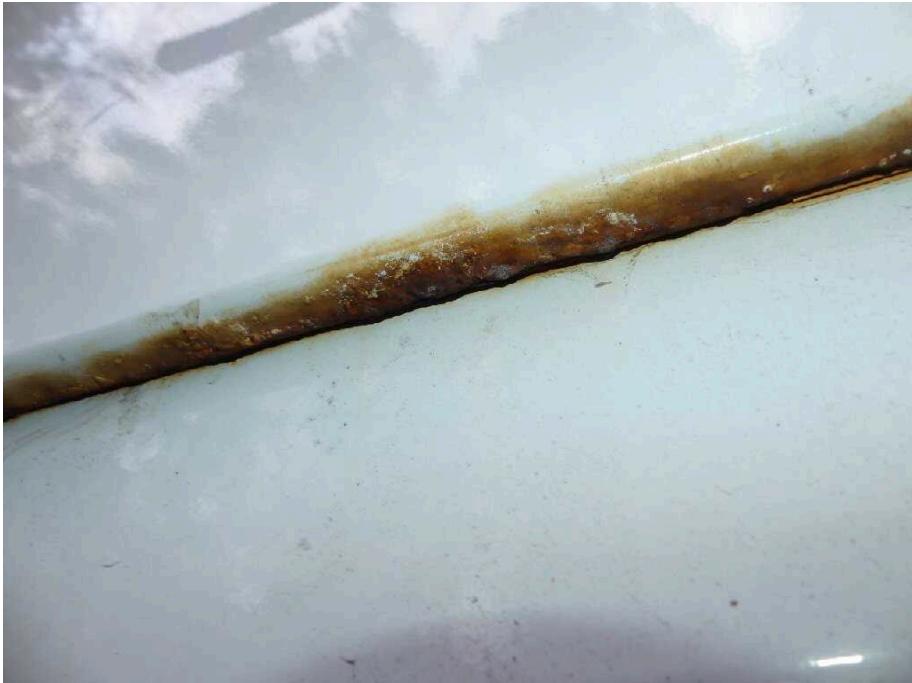
Bild 19
Fahrzeugheck Heckflügeltür links stark korrodiert

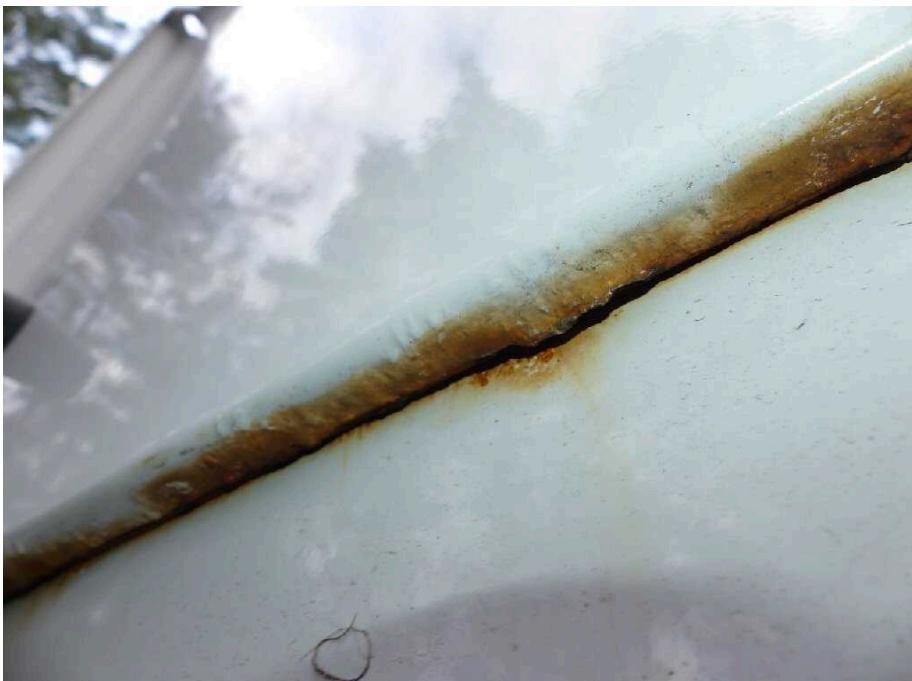
Bild 20
Fahrzeugheck Heckflügeltür links stark korrodiert

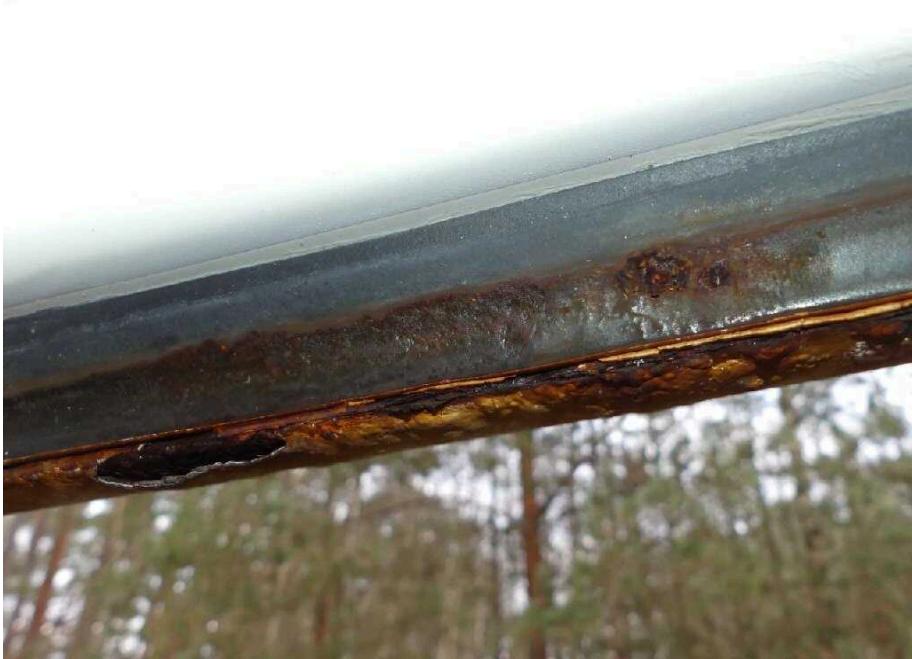
Bild 21
Fahrzeugheck Heckflügeltür links stark korrodiert

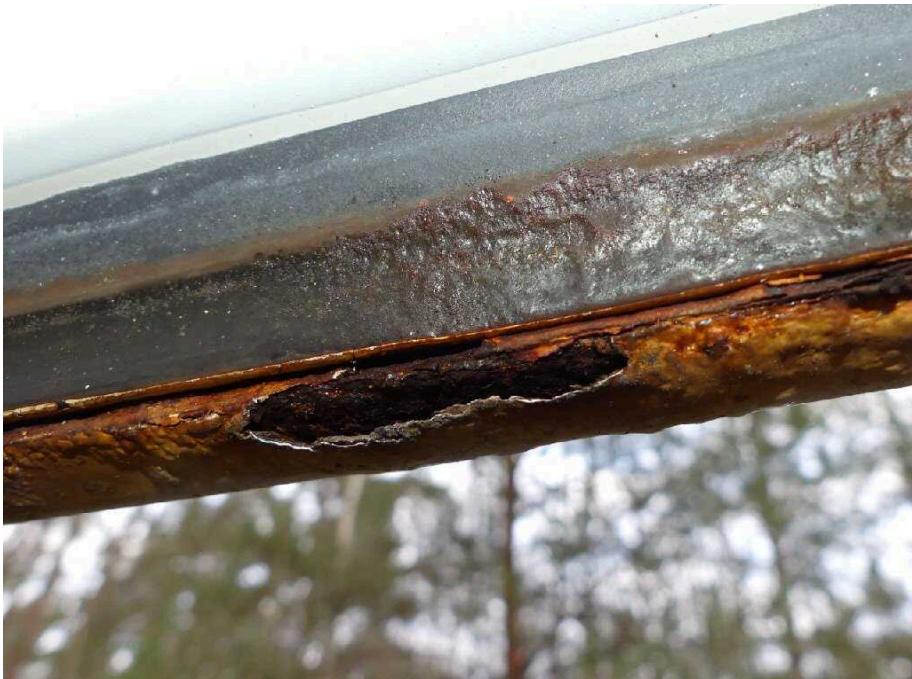
Bild 22
Fahrzeugheck Heckflügeltür links stark korrodiert

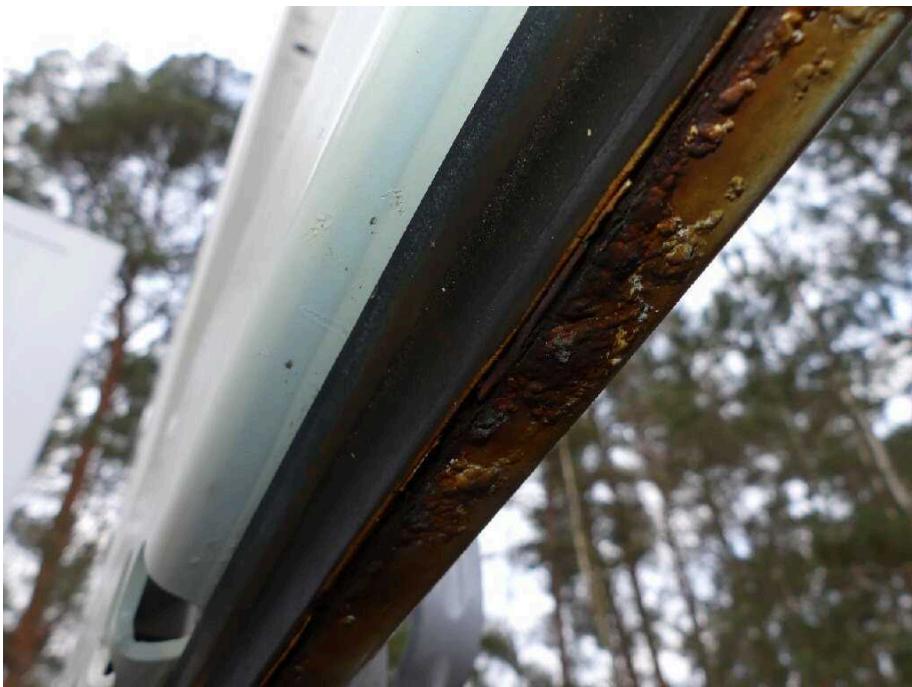
Bild 23
Fahrzeugheck Heckflügeltür links stark korrodiert

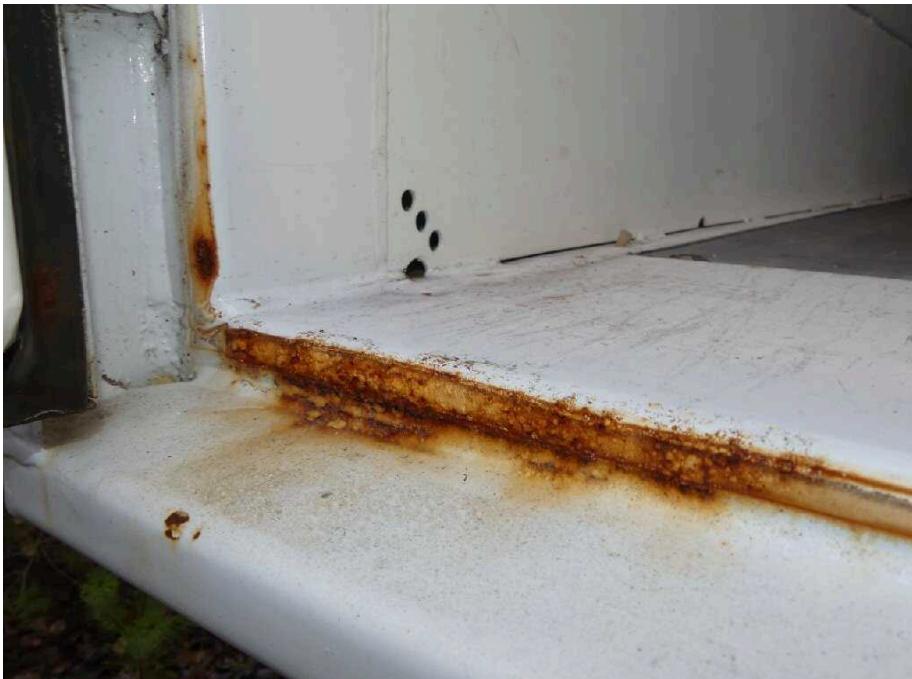
Bild 24
Fahrzeugheck Rahmen hinten hinten links stark korrodiert

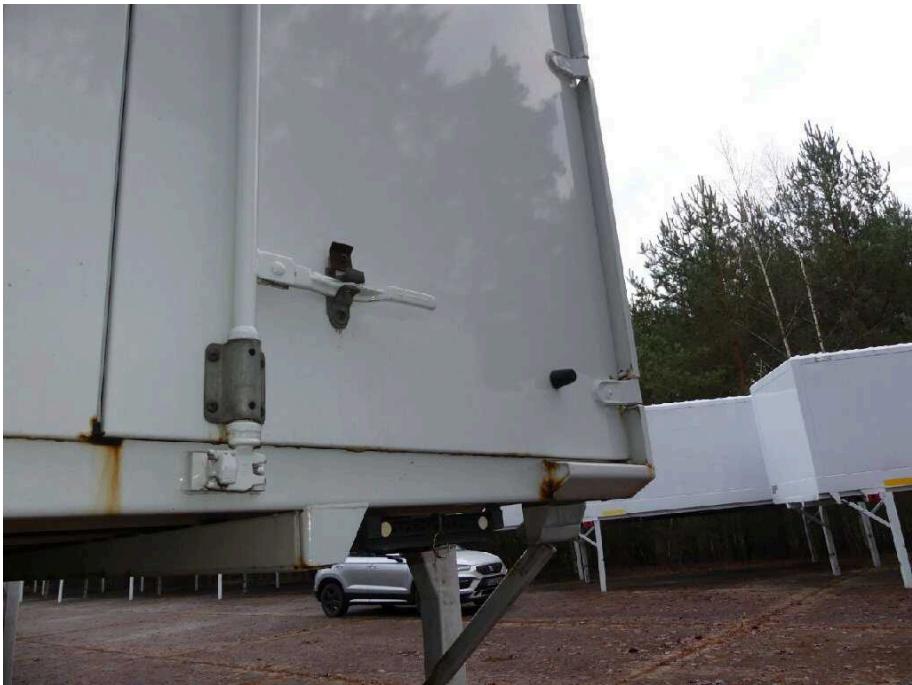
Bild 25
Fahrzeugheck Heckflügeltür rechts stark korrodiert

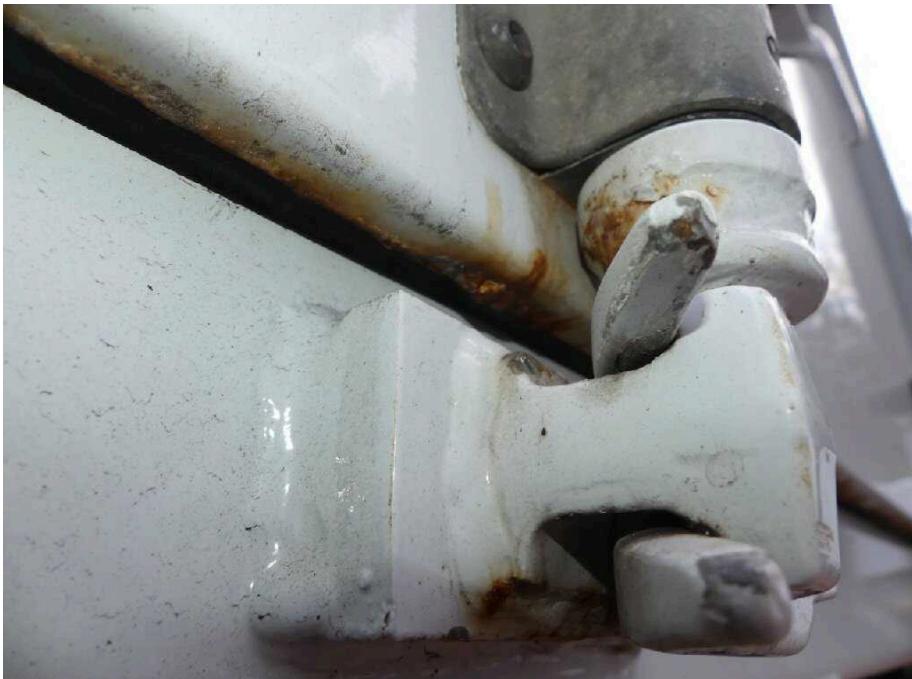
Bild 26
Fahrzeugheck Heckflügeltür rechts stark korrodiert

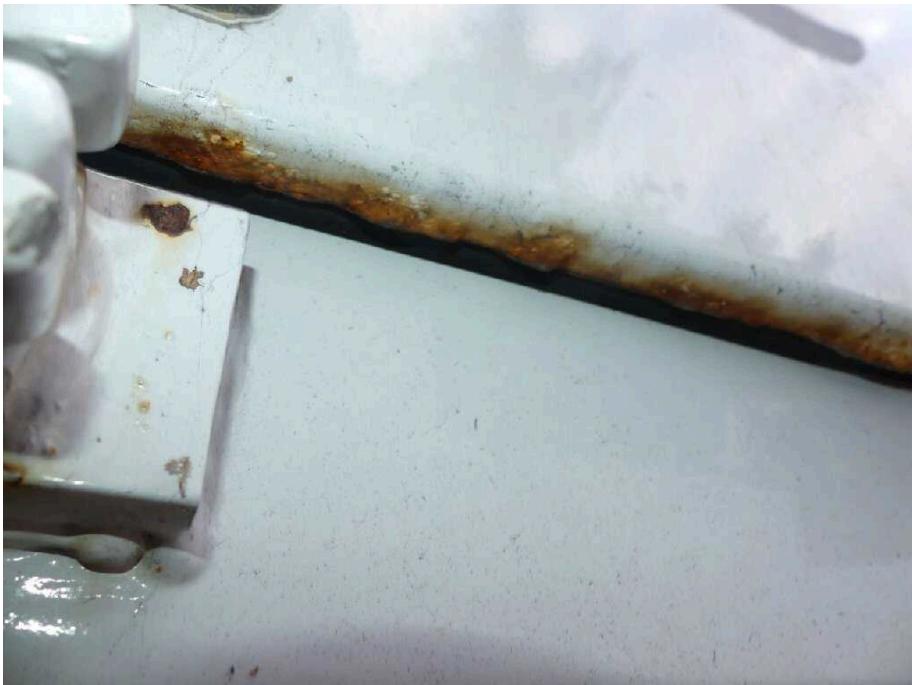
Bild 27
Fahrzeugheck Heckflügeltür rechts stark korrodiert

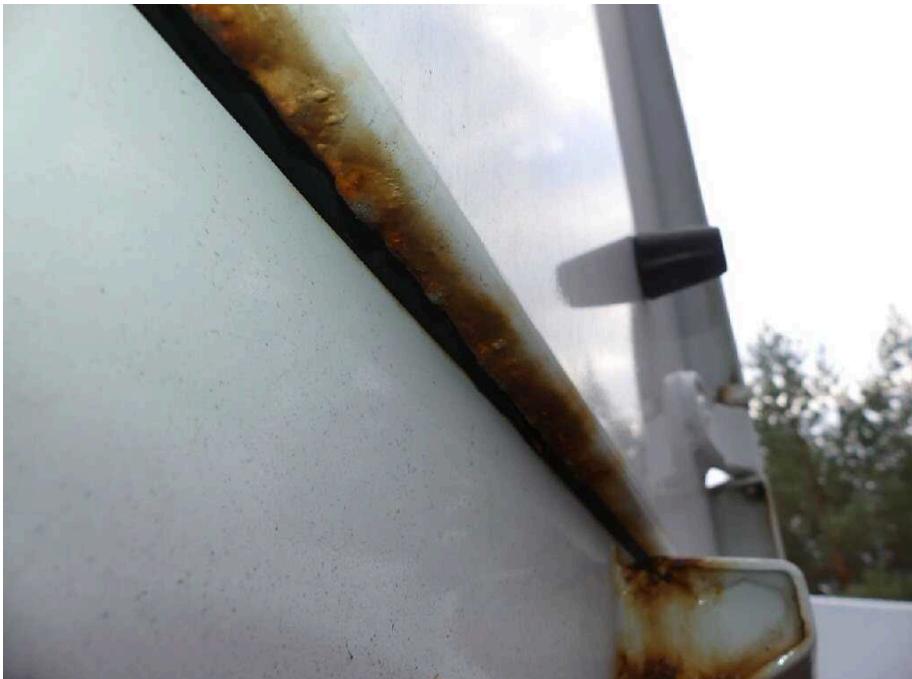
Bild 28
Fahrzeugheck Heckflügeltür rechts stark korrodiert

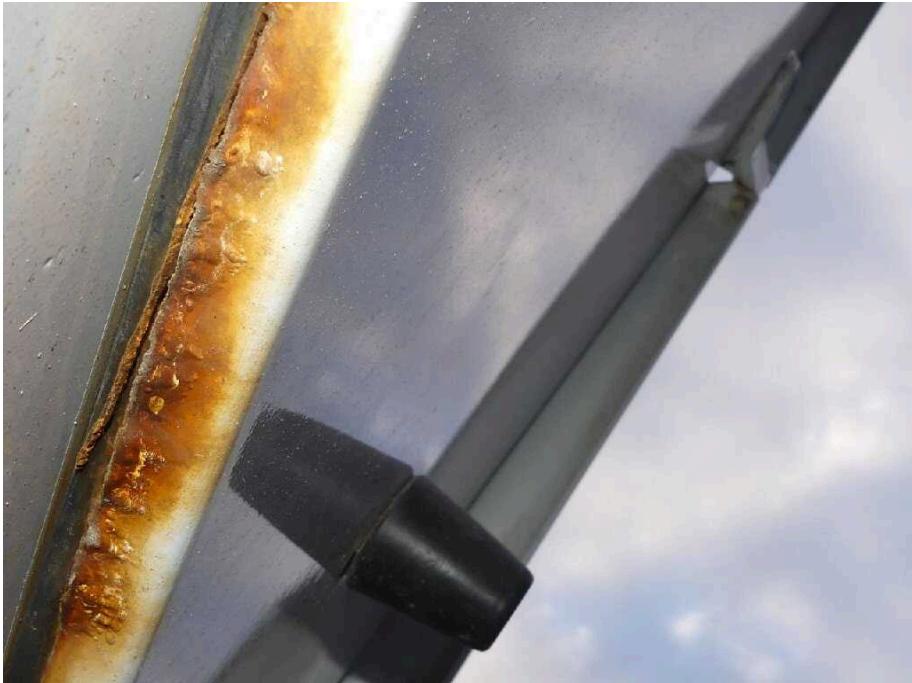
Bild 29
Fahrzeugheck Heckflügeltür rechts stark korrodiert

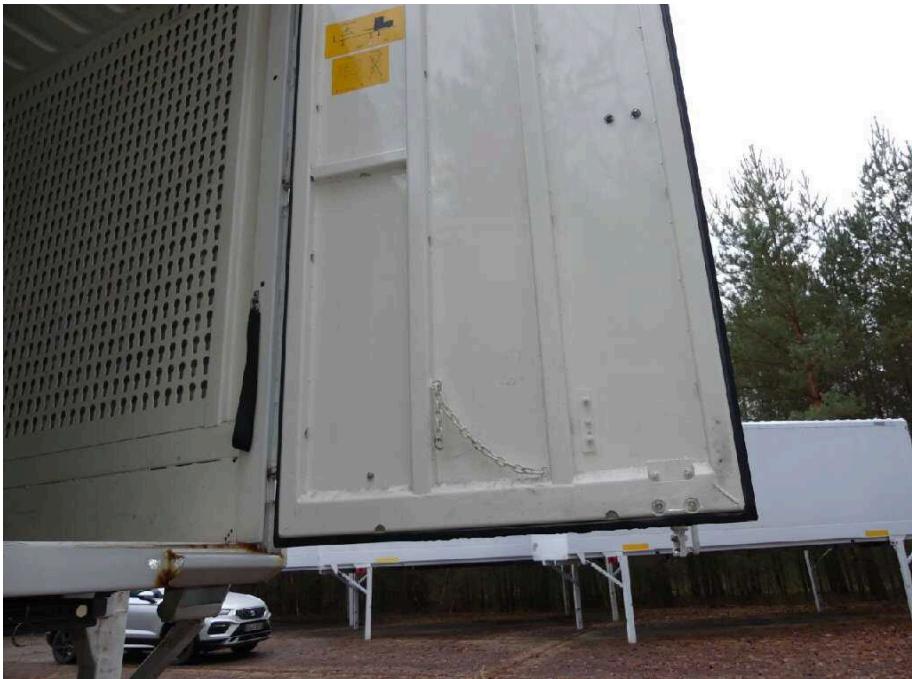
Bild 30
Fahrzeugheck Heckflügeltür rechts stark korrodiert

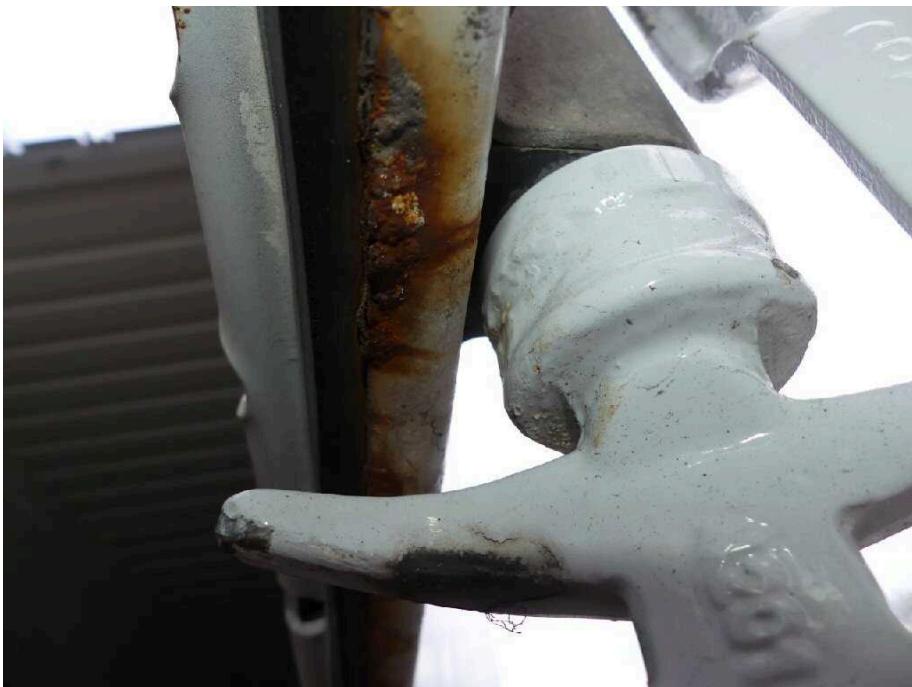
Bild 31
Fahrzeugheck Heckflügeltür rechts stark korrodiert

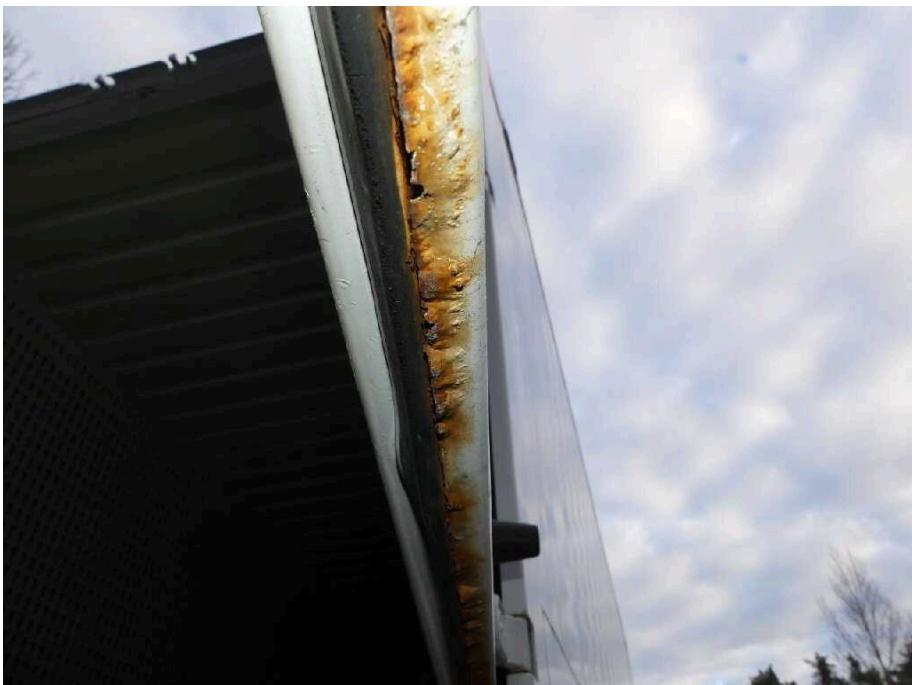
Bild 32
Fahrzeugheck Heckflügeltür rechts stark korrodiert

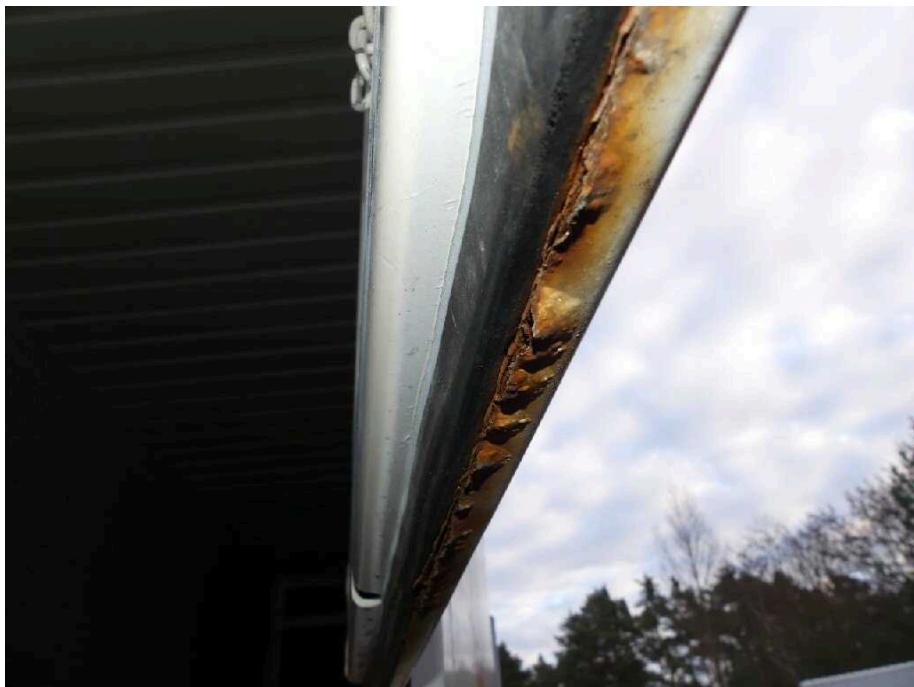
Bild 33
Fahrzeugheck Heckflügeltür rechts stark korrodiert

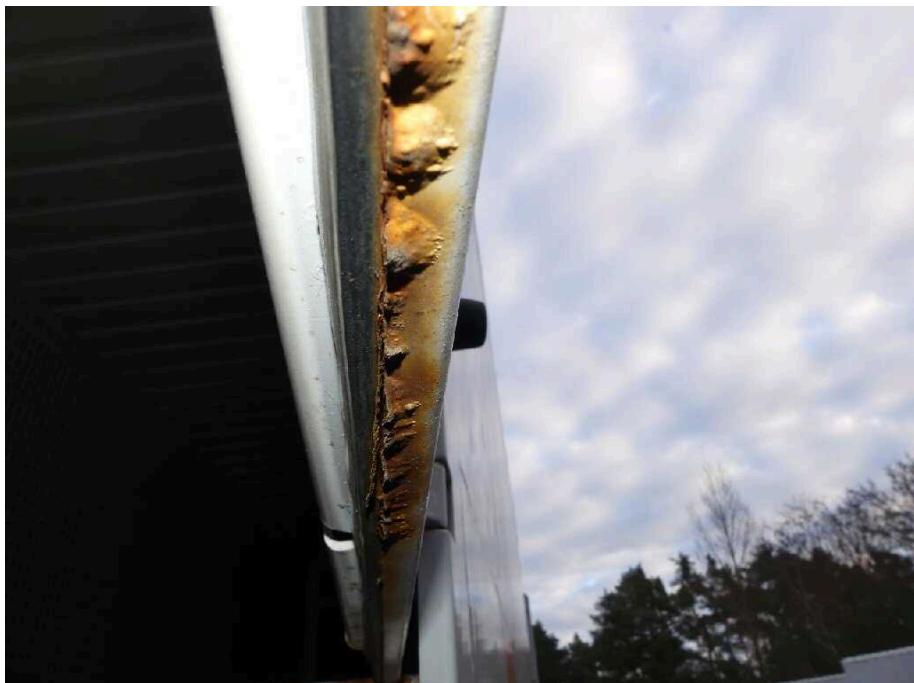
Bild 34
Fahrzeugheck Heckflügeltür rechts stark korrodiert

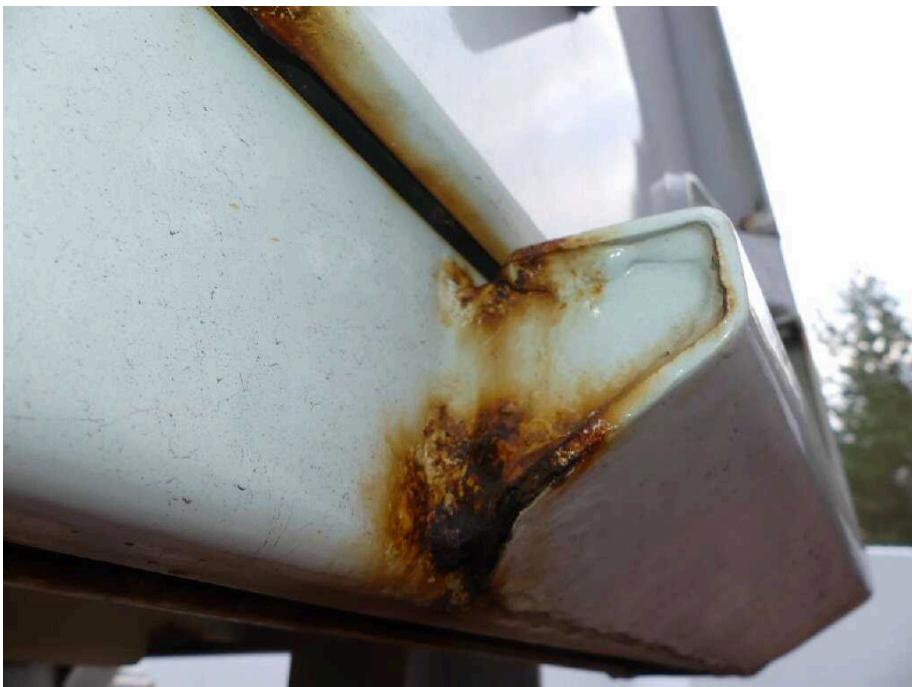
Bild 35
Fahrzeugheck Rahmen hinten rechts stark korrodiert

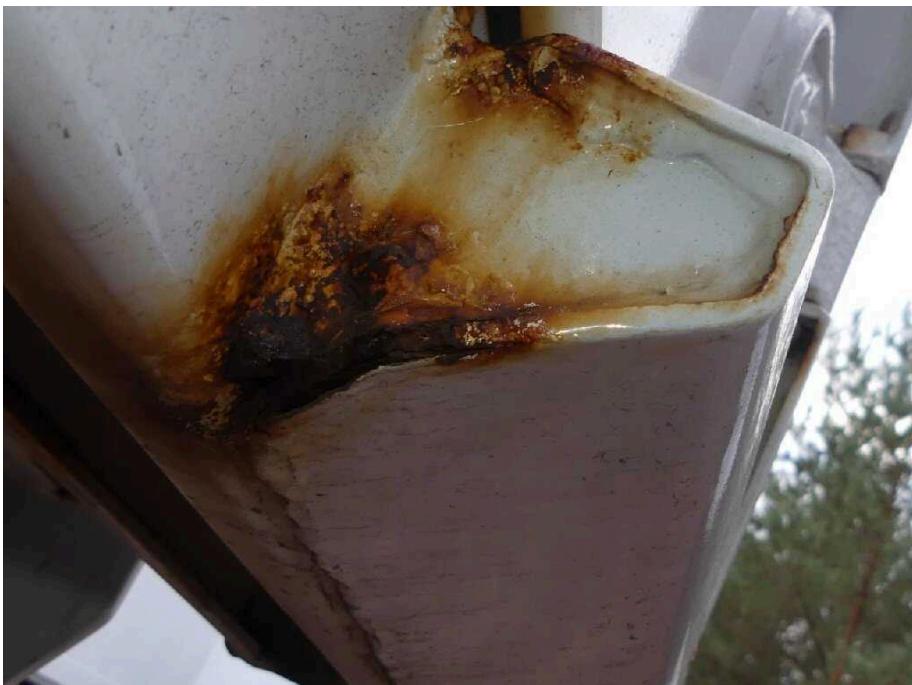
Bild 36
Fahrzeugheck Rahmen hinten rechts stark korrodiert

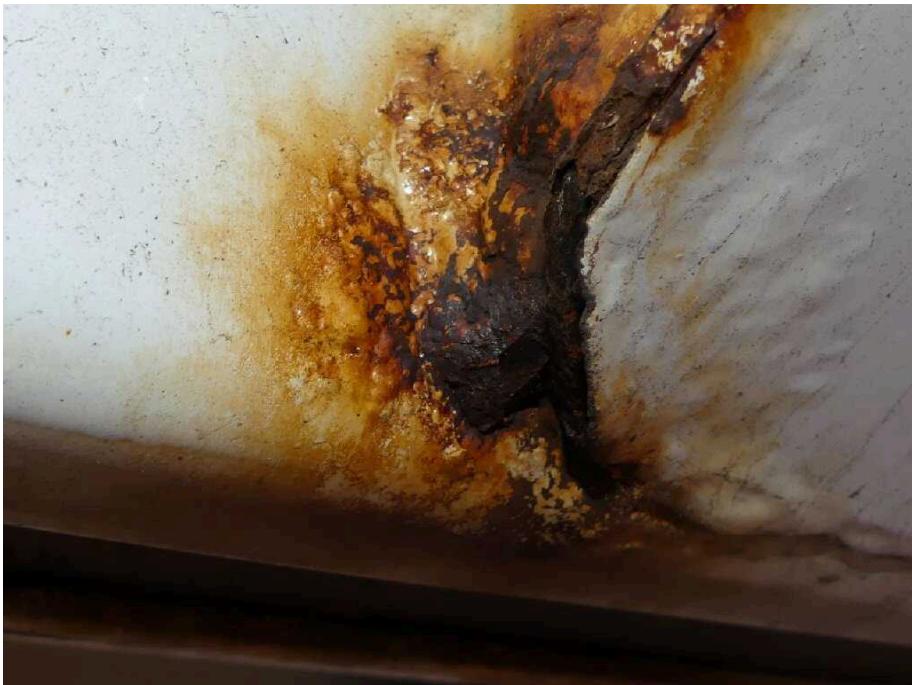
Bild 37
Fahrzeugheck Rahmen hinten rechts stark korrodert

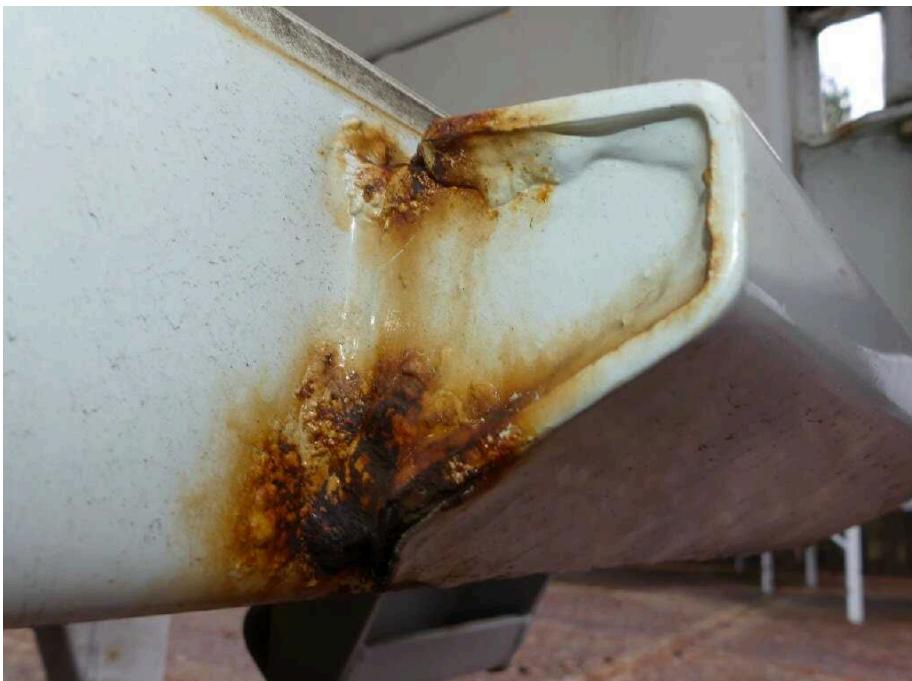
Bild 38
Fahrzeugheck Rahmen hinten rechts stark korrodert

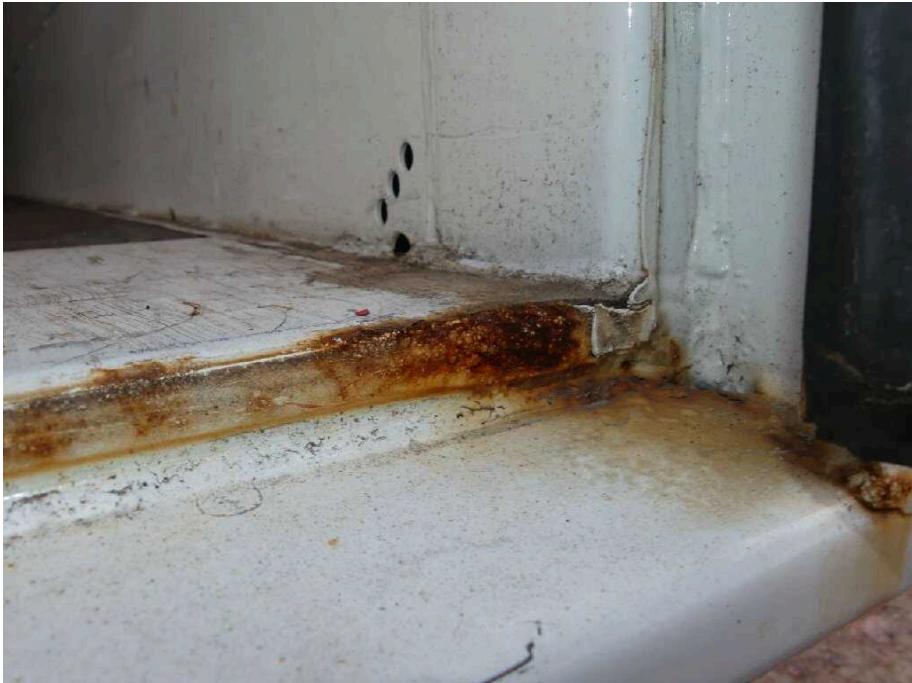
Bild 39
Fahrzeugheck Rahmen hinten rechts stark korrodiert

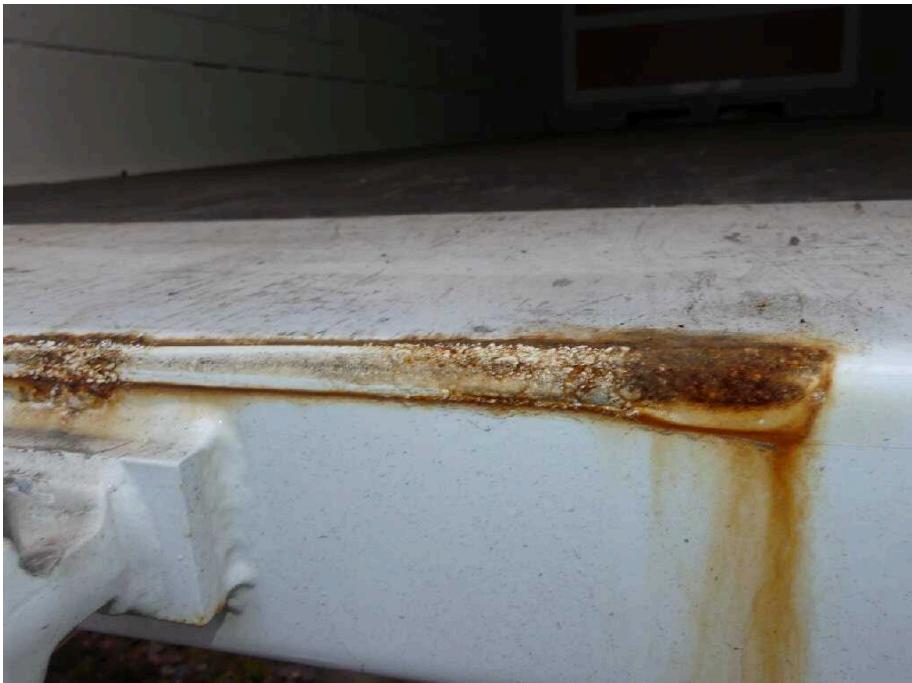
Bild 40
Fahrzeugheck Rahmen hinten Mitte stark korrodiert

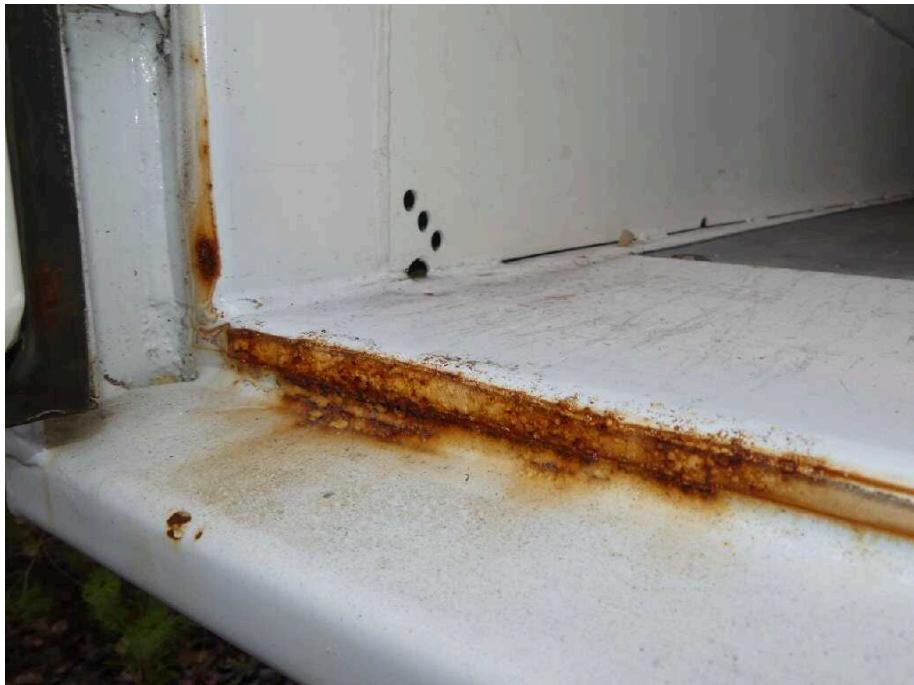
Bild 41
Fahrzeugheck Rahmen hinten Mitte stark korrodiert

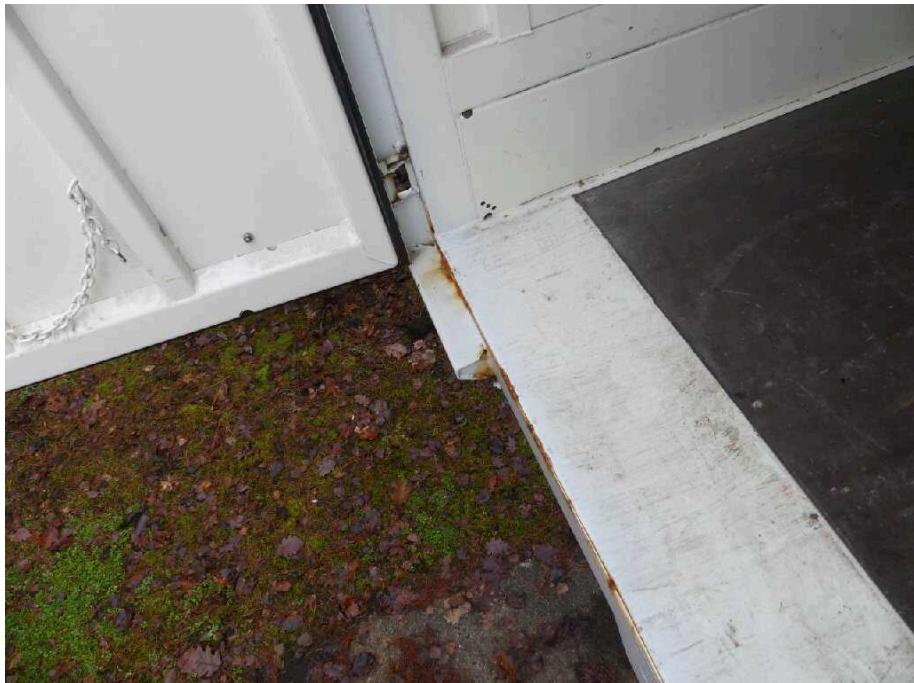
Bild 42
Fahrzeugheck Rahmen hinten Mitte stark korrodiert

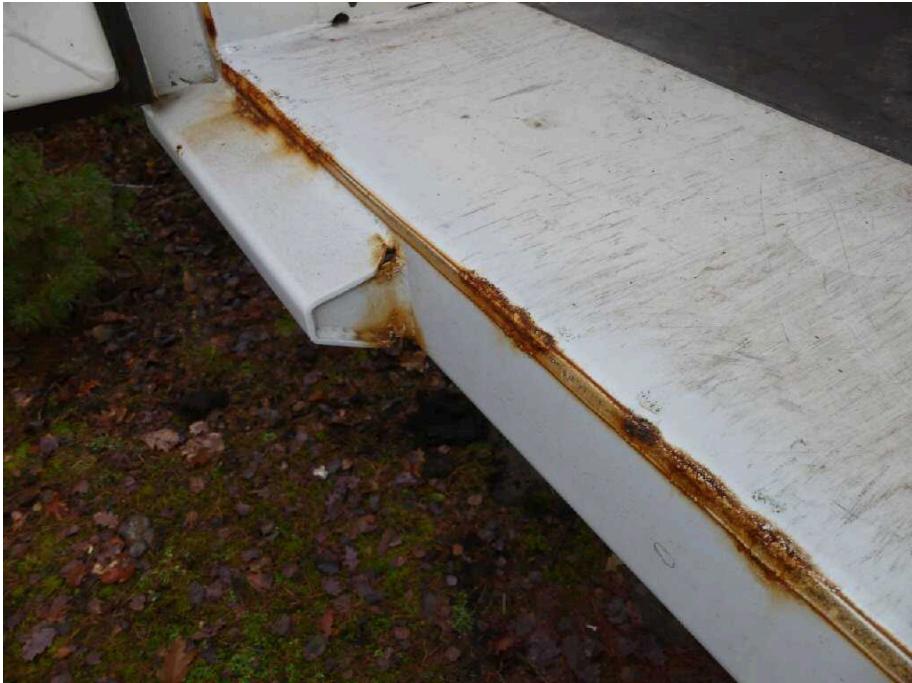
Bild 43
Fahrzeugheck Rahmen hinten Mitte stark korrodiert

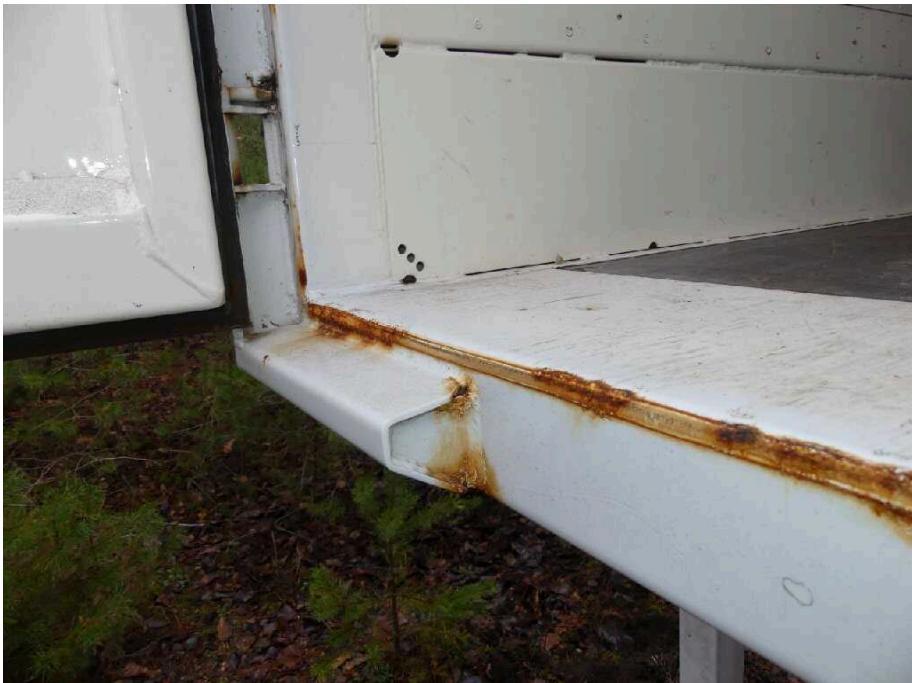
Bild 44
Fahrzeugheck Rahmen hinten Mitte stark korrodiert
