Lichtbildanlage

Dokumentennummer: 1838644

Amtliches Kennzeichen: Y-WA1366

Fahrzeugidentifikationsnummer: 000000006W1273498

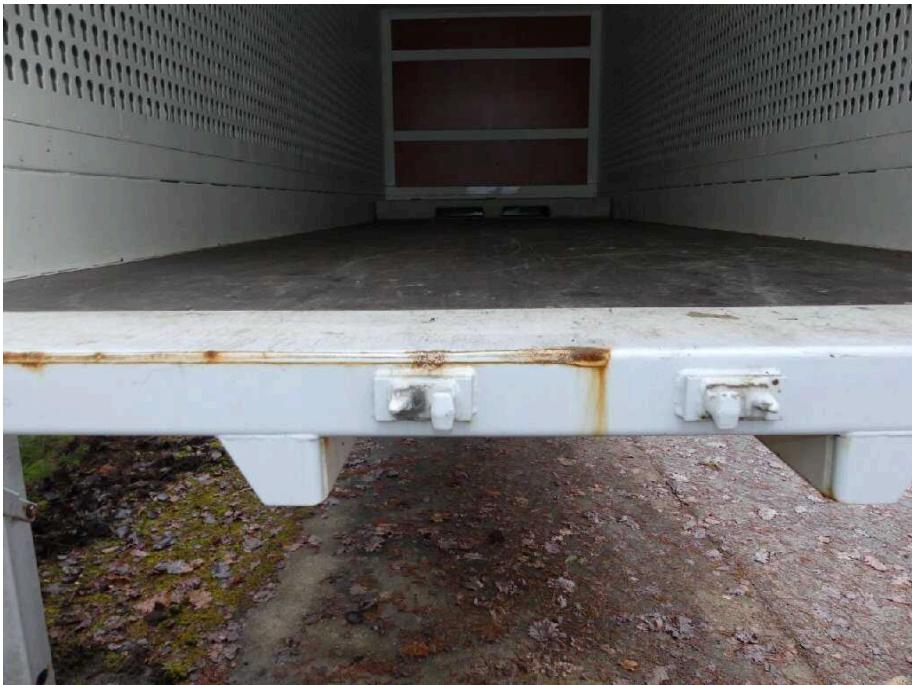
Bild 45
Fahrzeugheck Rahmen hinten Mitte stark korrodiert

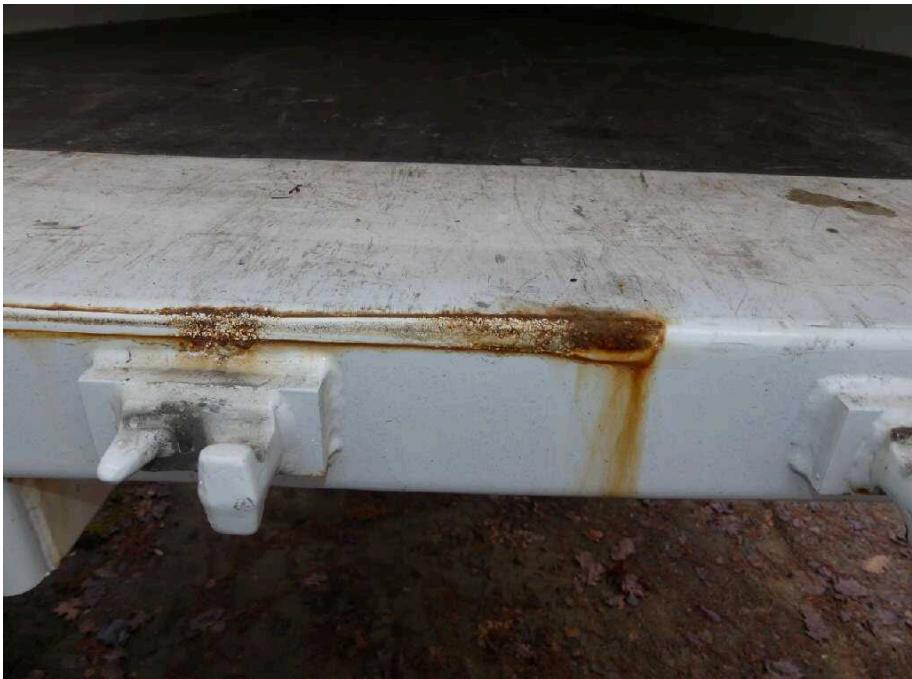
Bild 46
Fahrzeugheck Rahmen hinten Mitte stark korrodiert
