Lichtbildanlage

Die Lichtbildanlage enthält 54 Fotos

1844488

Y-WA1426

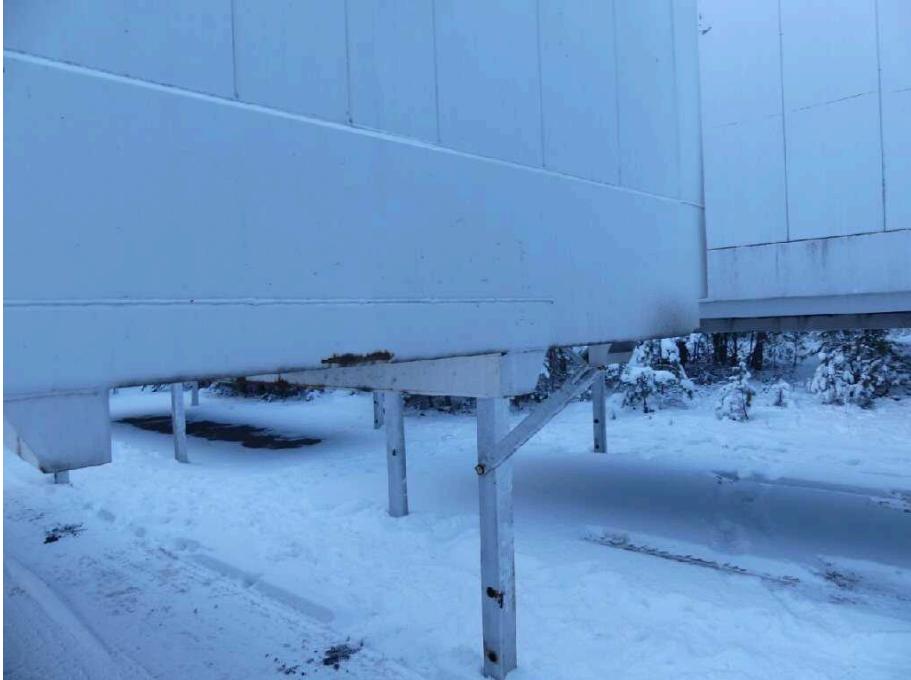
Bild 9
Aufbau Bodenrahmen vorne korrodiert

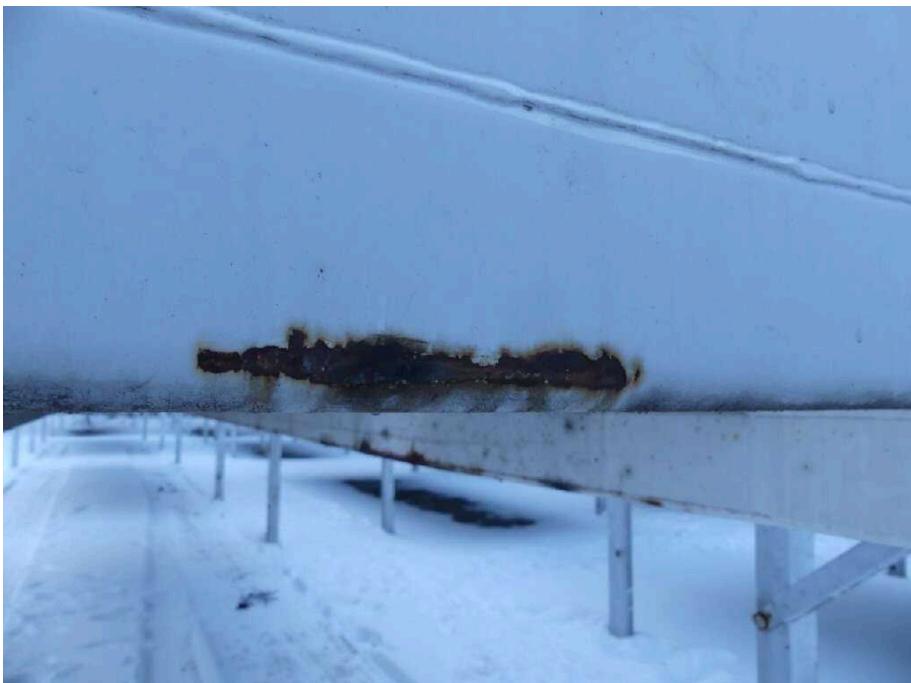
Bild 10
Aufbau Bodenrahmen vorne korrodiert

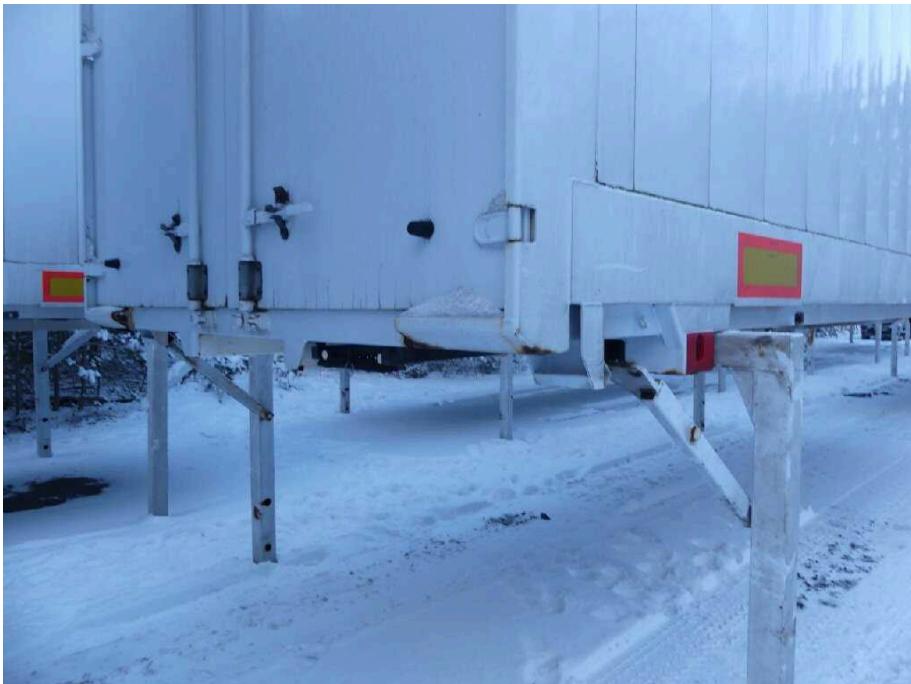
Bild 11
Fahrzeugheck Rahmen hinten rechts stark korrodiert

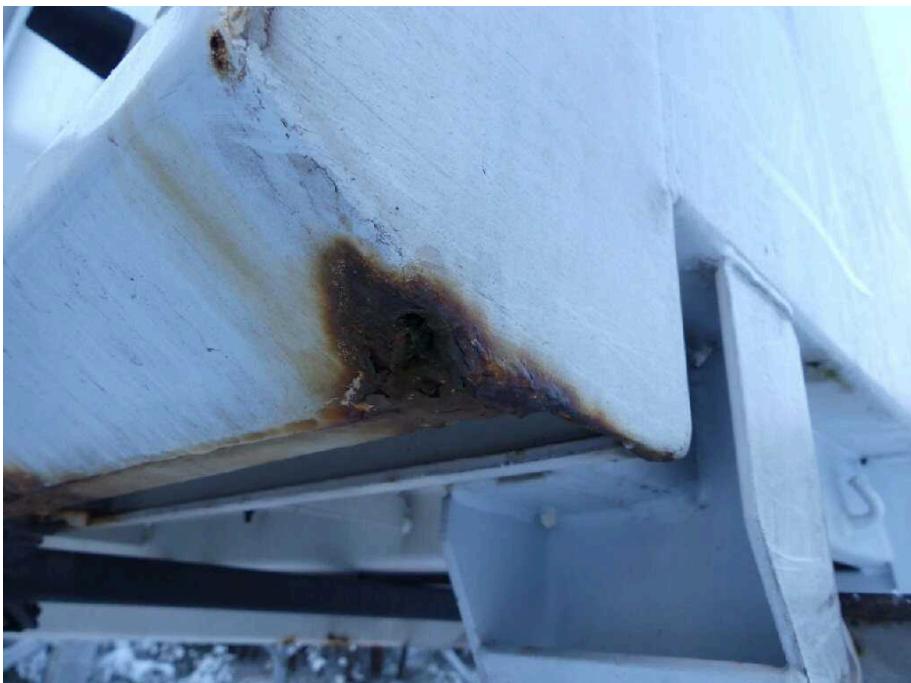
Bild 12
Fahrzeugheck Rahmen hinten rechts stark korrodiert

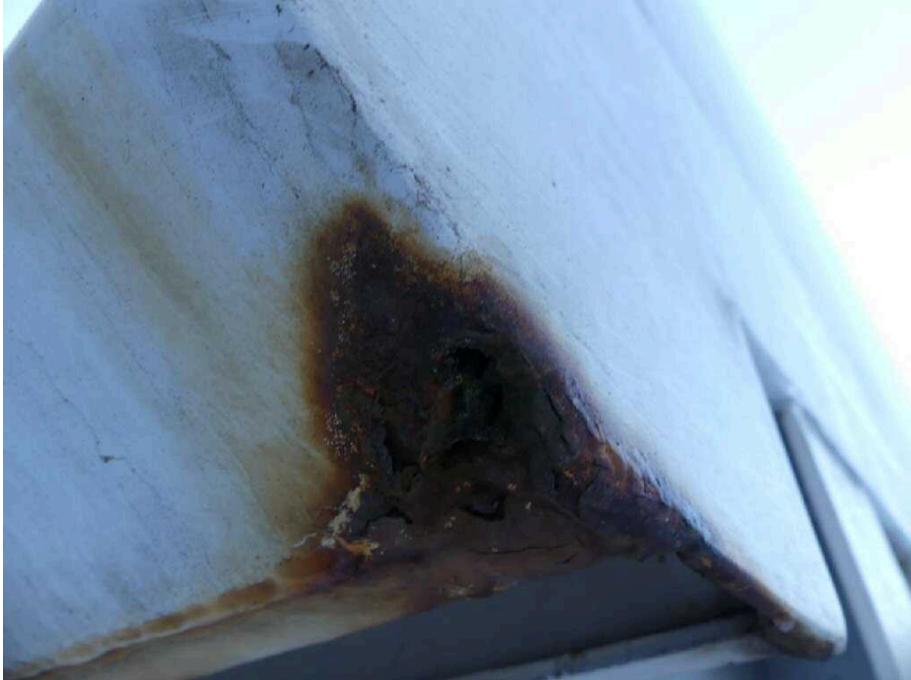
Bild 13
Fahrzeugheck Rahmen hinten rechts stark korrodiert

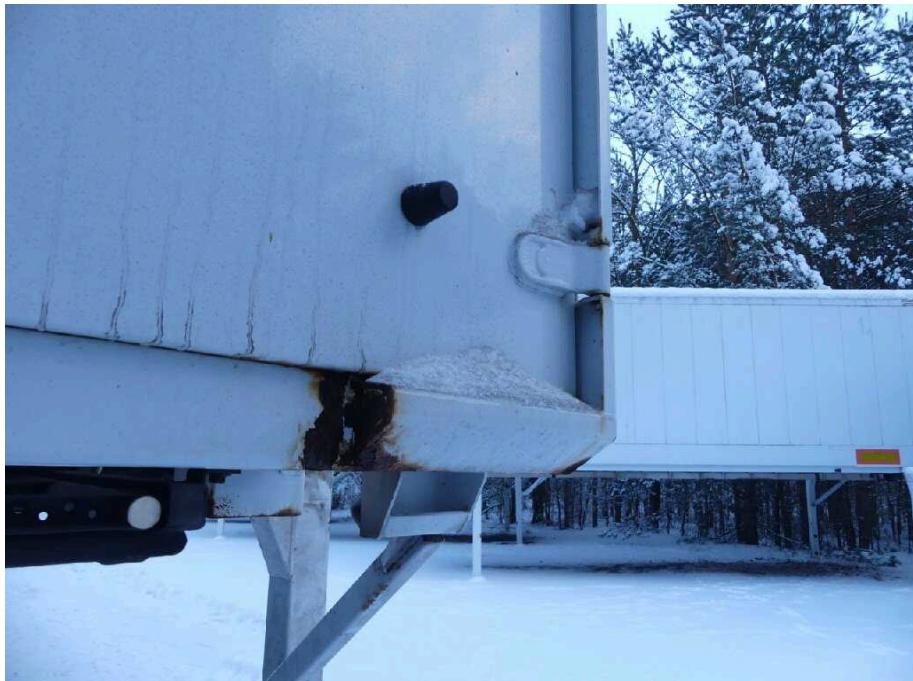
Bild 14
Fahrzeugheck Rahmen hinten rechts stark korrodiert

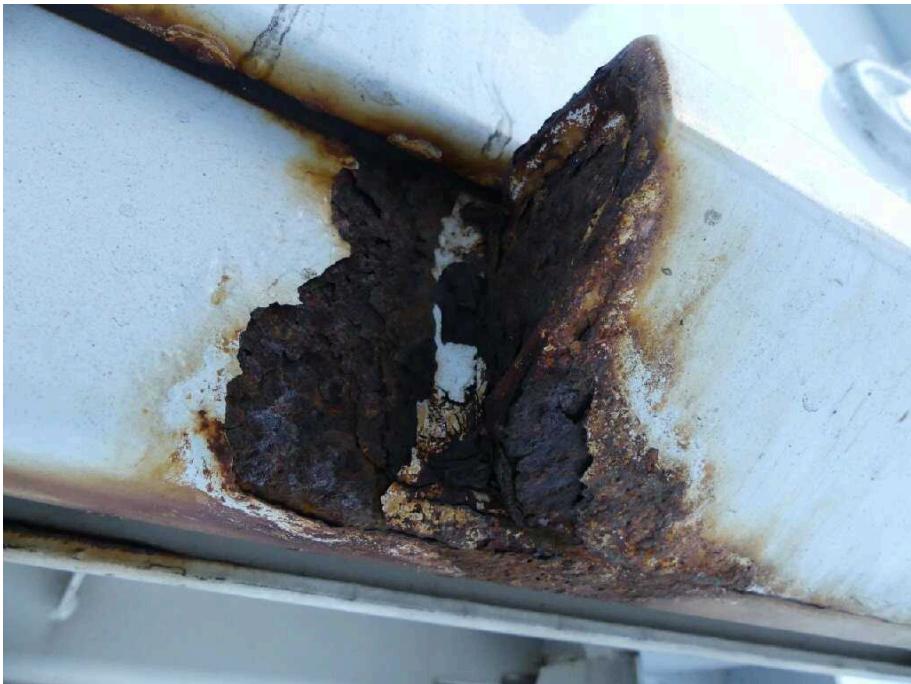
Bild 15
Fahrzeugheck Rahmen hinten rechts stark korrodiert

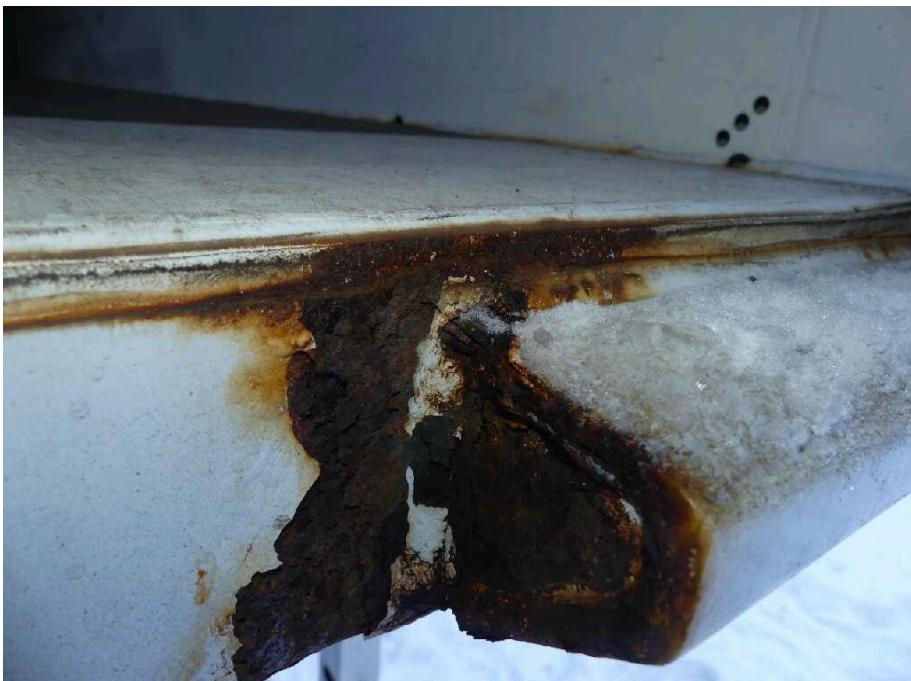
Bild 16
Fahrzeugheck Rahmen hinten rechts stark korrodiert

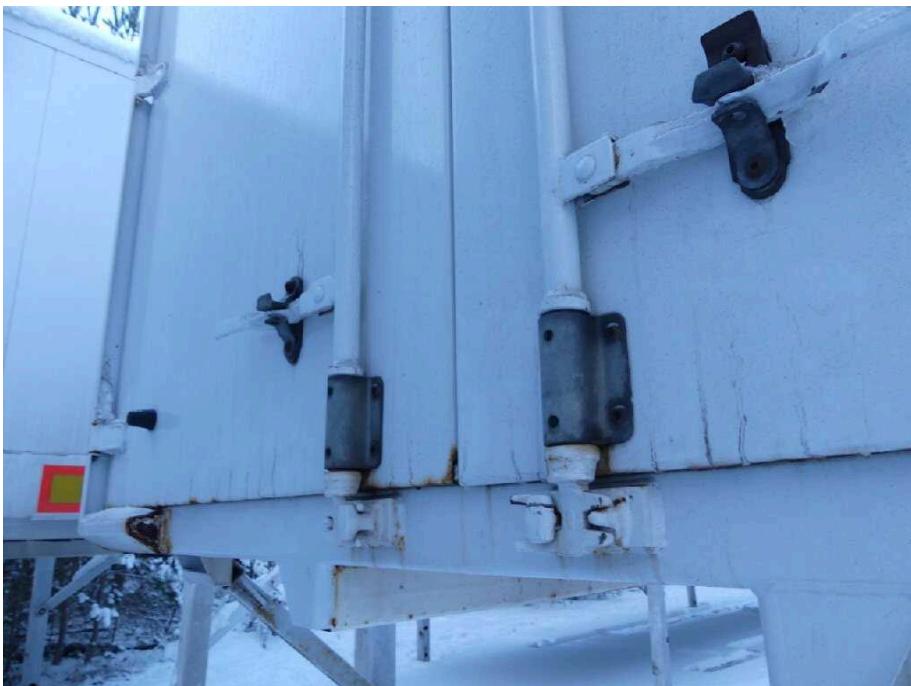
Bild 17
Fahrzeugheck Heckflügeltür links stark korrodiert

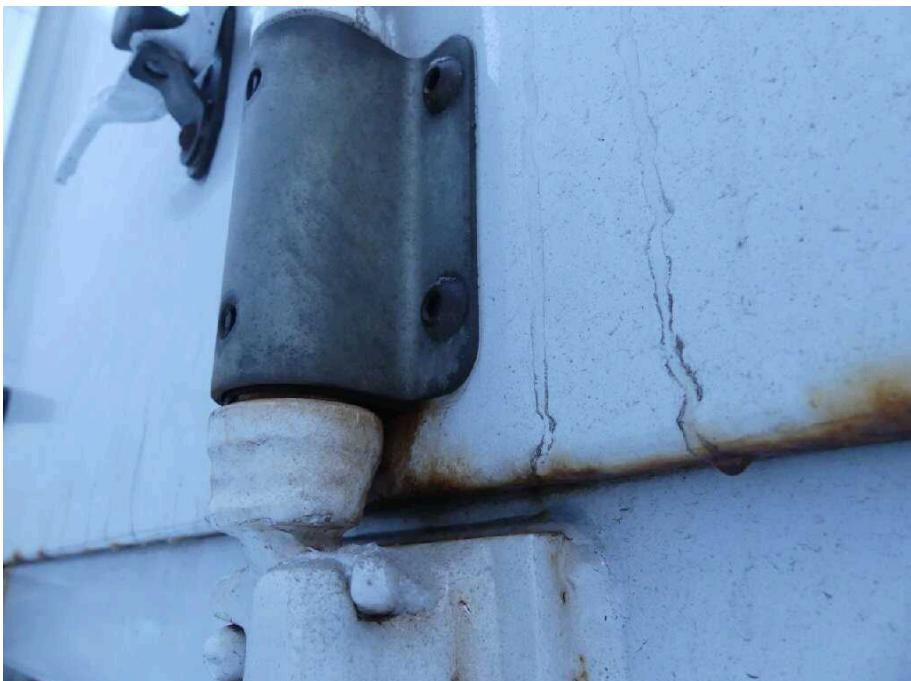
Bild 18
Fahrzeugheck Heckflügeltür links stark korrodiert

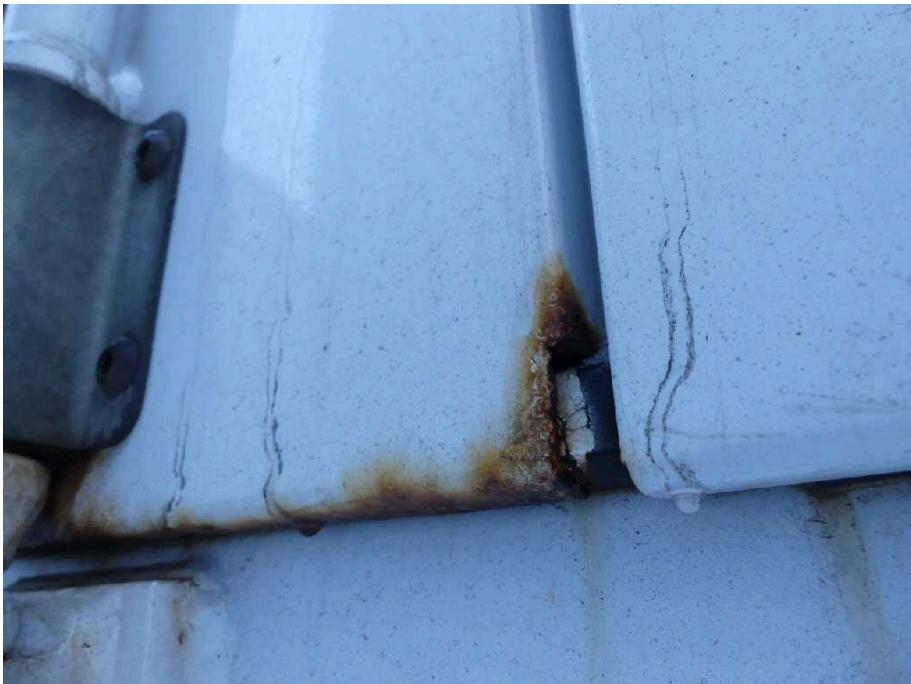
Bild 19
Fahrzeugheck Heckflügeltür links stark korrodiert

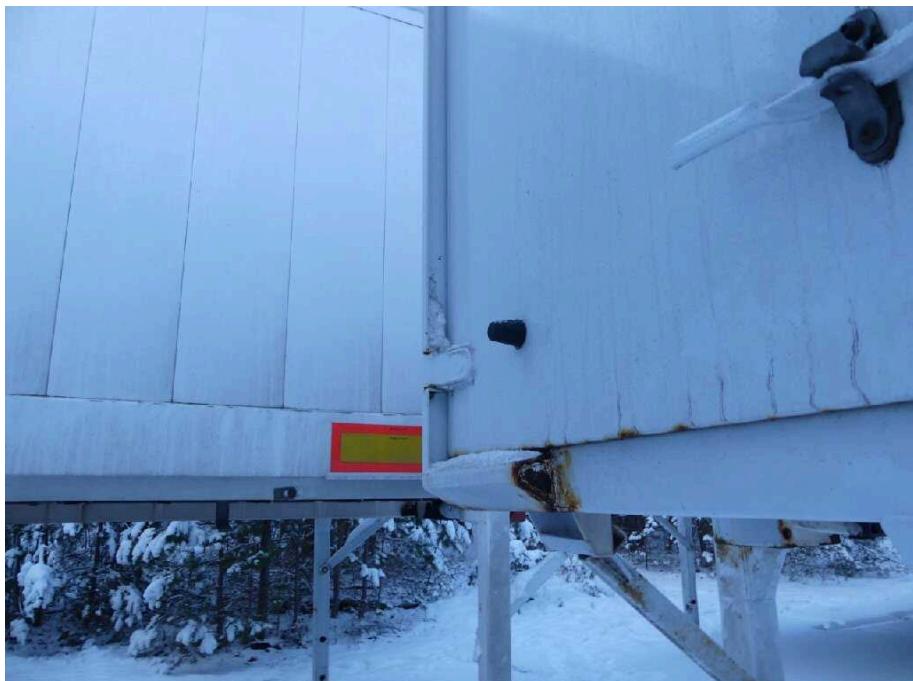
Bild 20
Fahrzeugheck Rahmen hinten links stark korrodiert

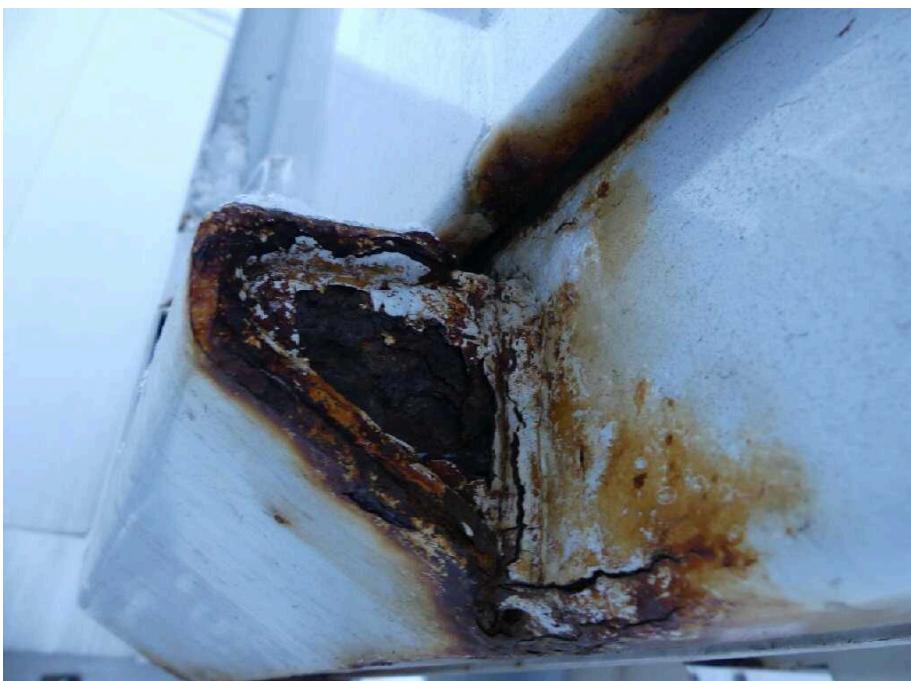
Bild 22

Fahrzeugheck Rahmen hinten links stark korrodiert

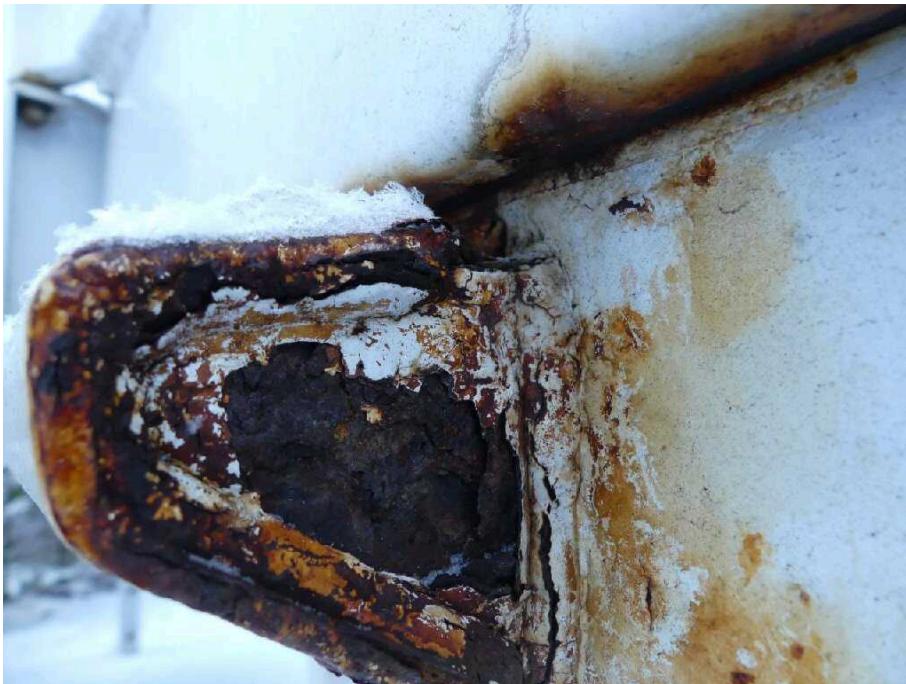
Bild 23
Fahrzeugheck Rahmen hinten links stark korrodiert

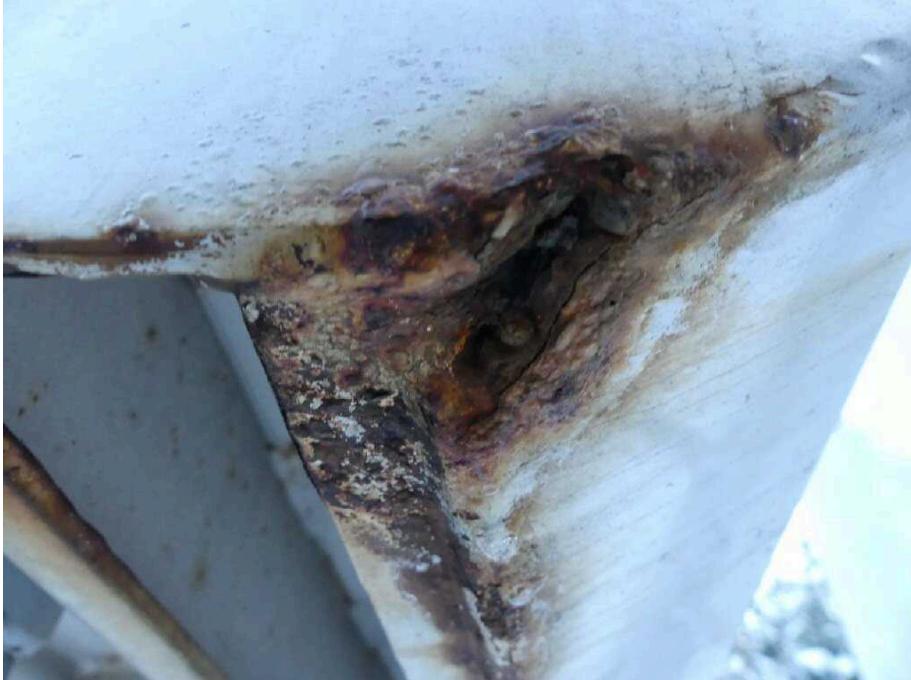
Bild 25
Fahrzeugheck Rahmen hinten links stark korrodiert

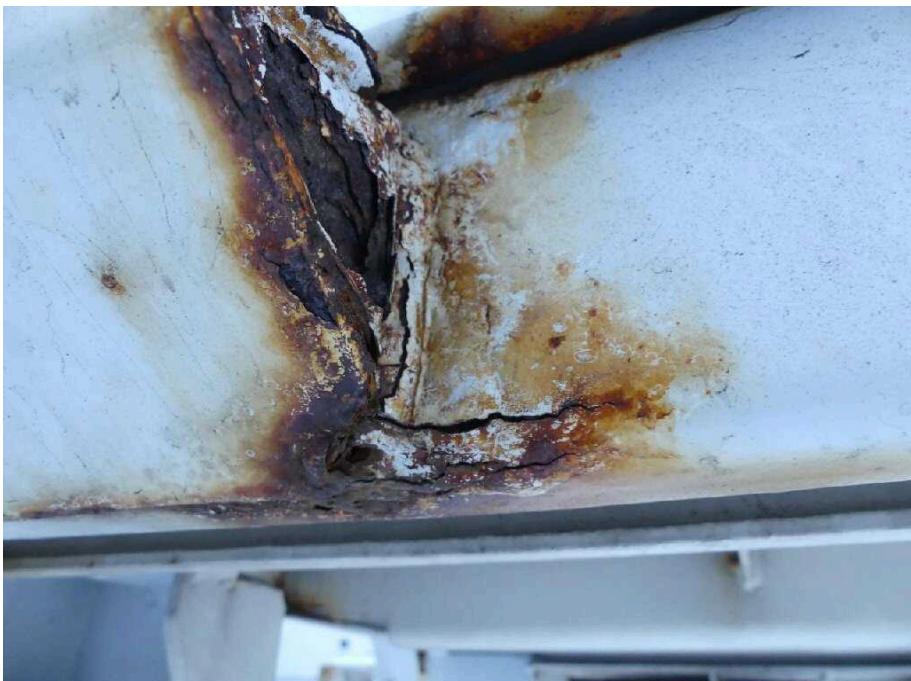
Bild 26
Fahrzeugheck Rahmen hinten links stark korrodiert

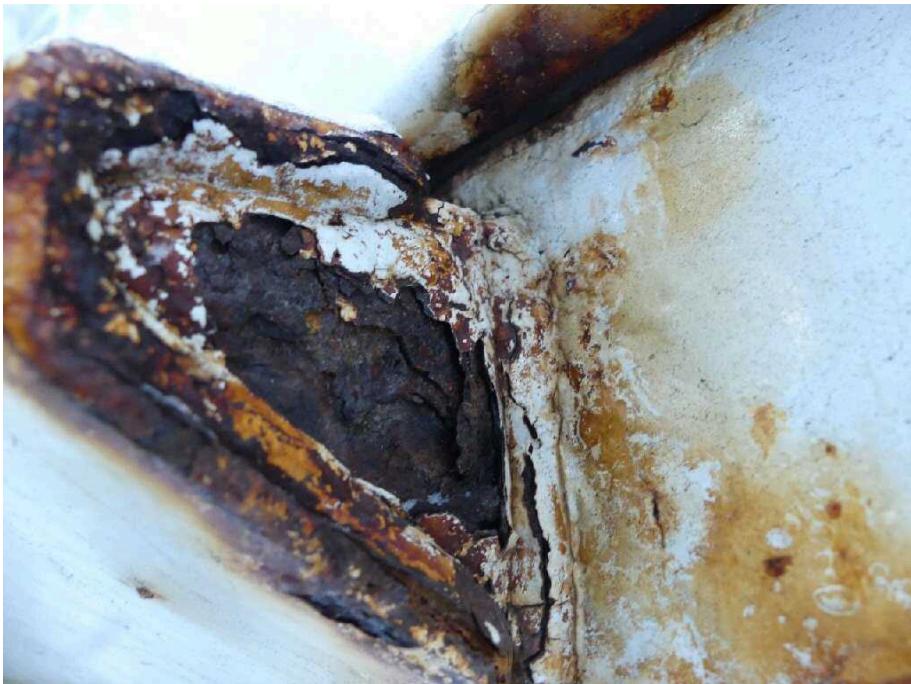
Bild 27
Fahrzeugheck Rahmen hinten links stark korrodiert

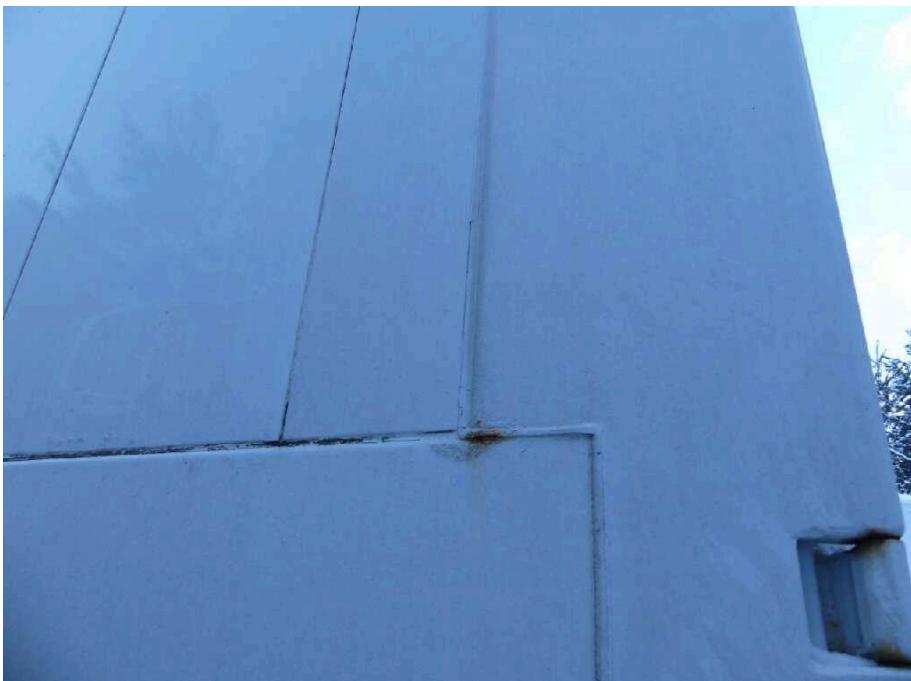
Bild 28
linke Seite Seitenwand links stark korrodiert

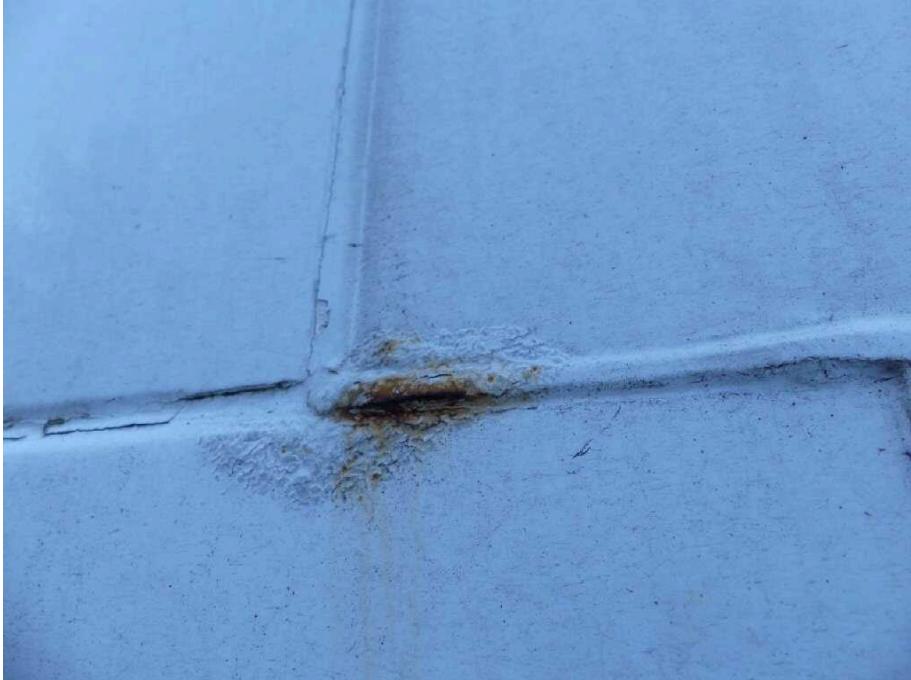
Bild 29
linke Seite Seitenwand links stark korrodiert

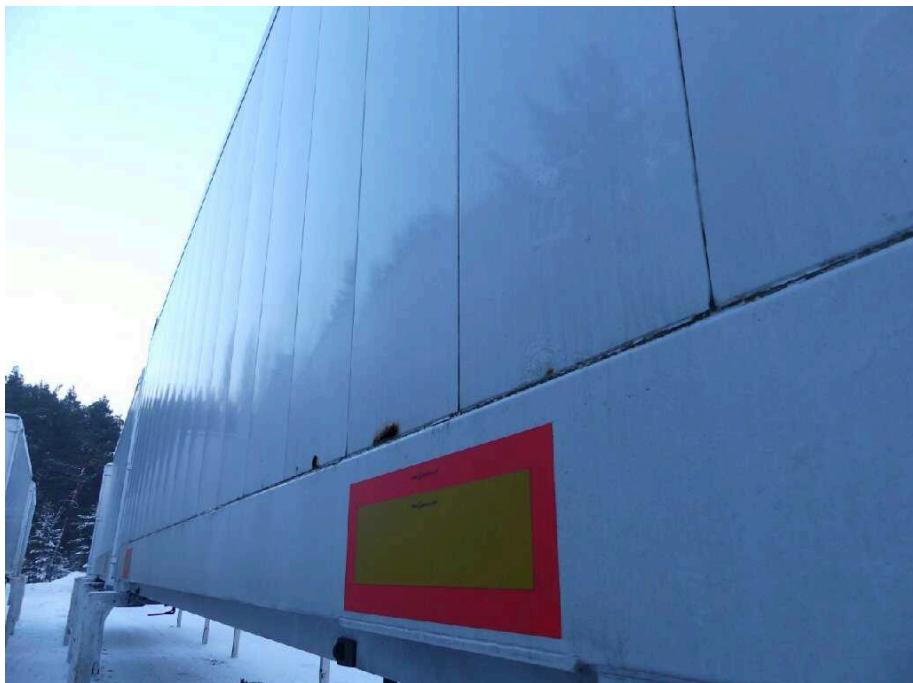
Bild 30
linke Seite Seitenwand links stark korrodiert

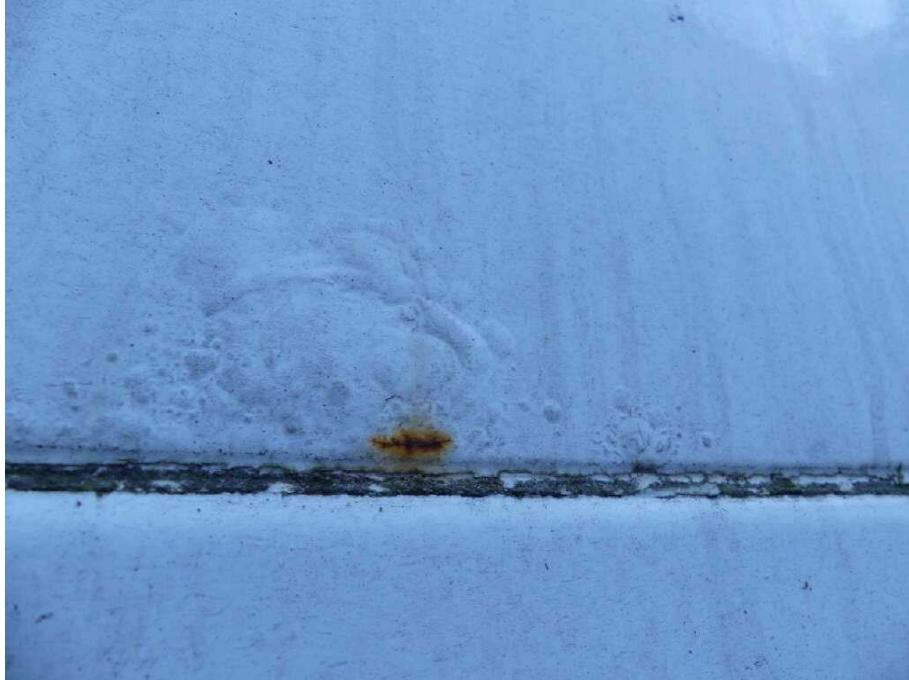
Bild 31
linke Seite Seitenwand links stark korrodiert

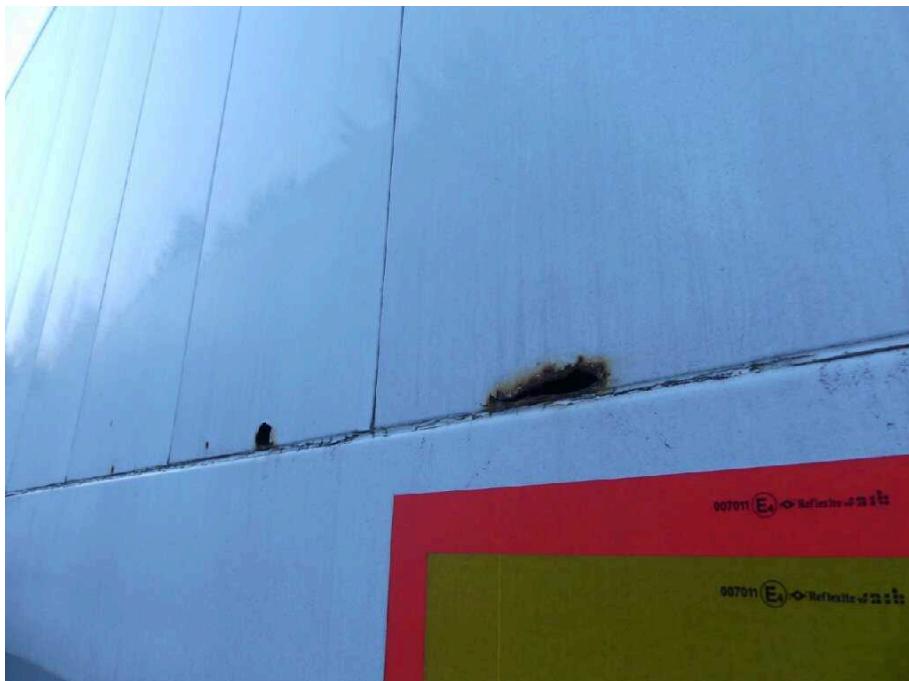
Bild 32
linke Seite Seitenwand links stark korrodiert

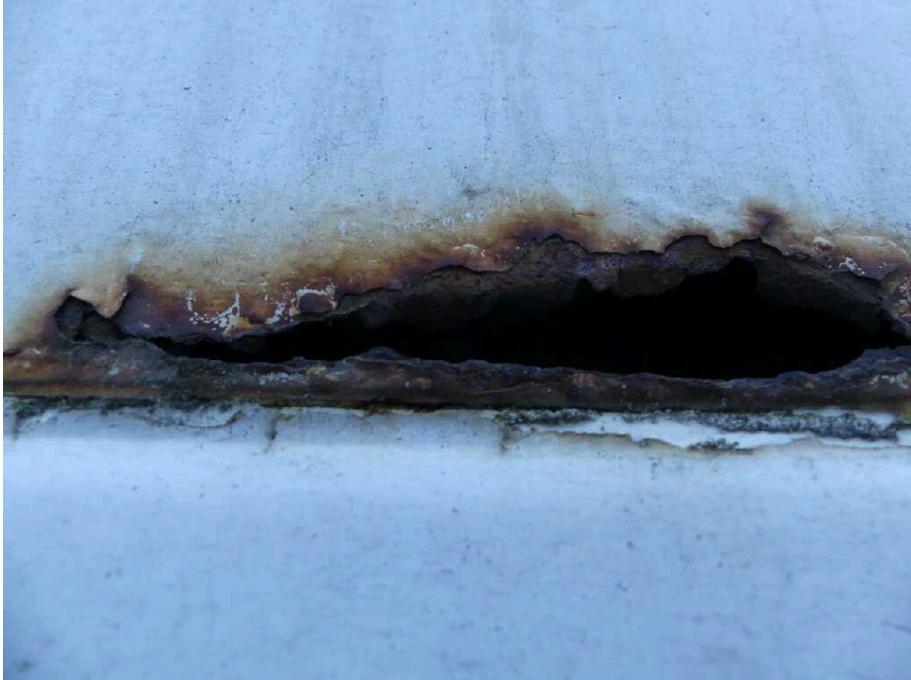
Bild 33
linke Seite Seitenwand links stark korrodiert

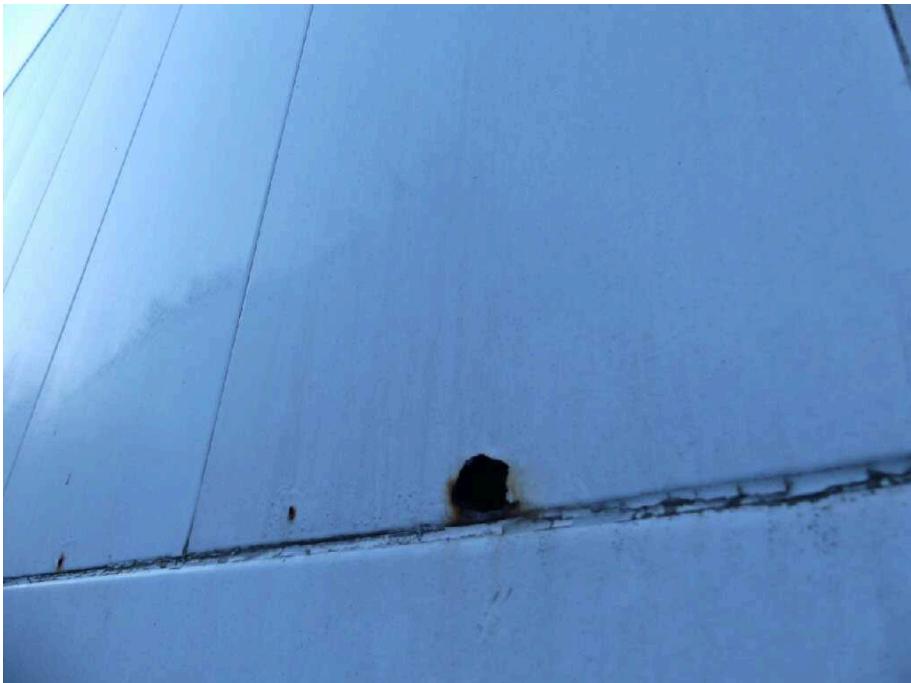
Bild 34
linke Seite Seitenwand links stark korrodiert

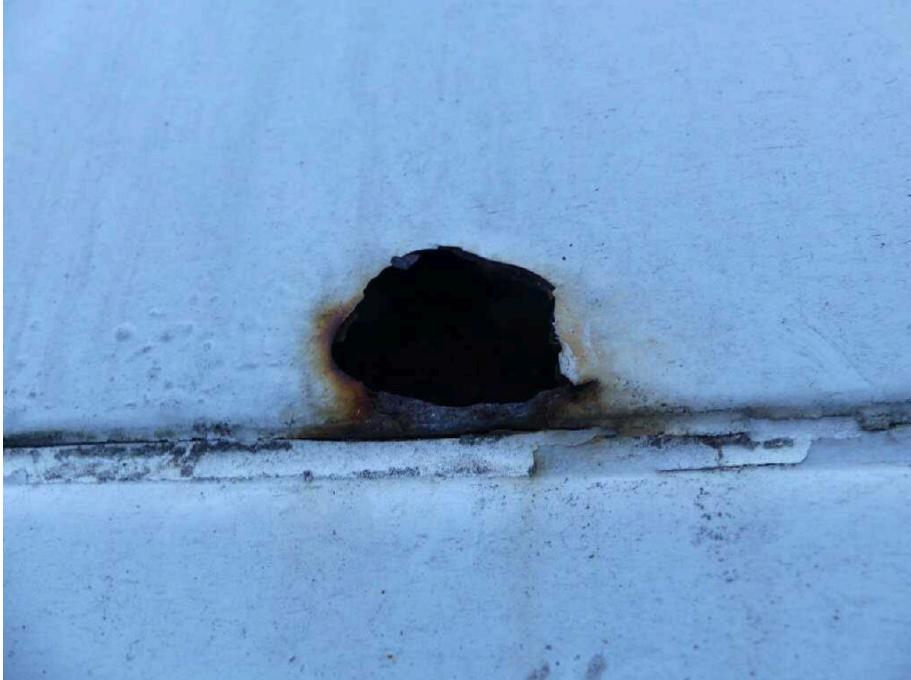
Bild 35
linke Seite Seitenwand links stark korrodiert

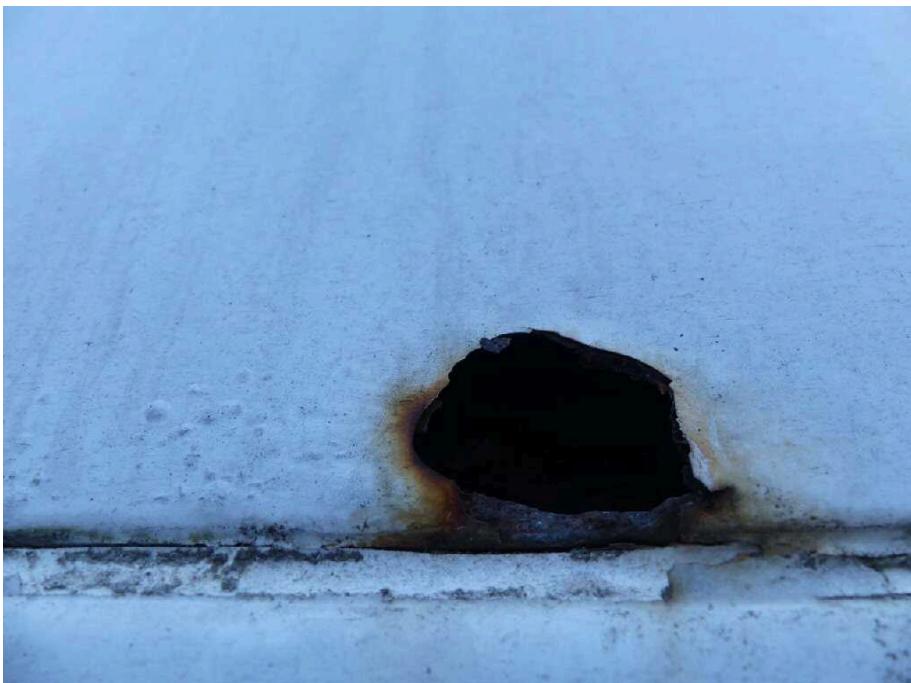
Bild 36
linke Seite Seitenwand links stark korrodiert

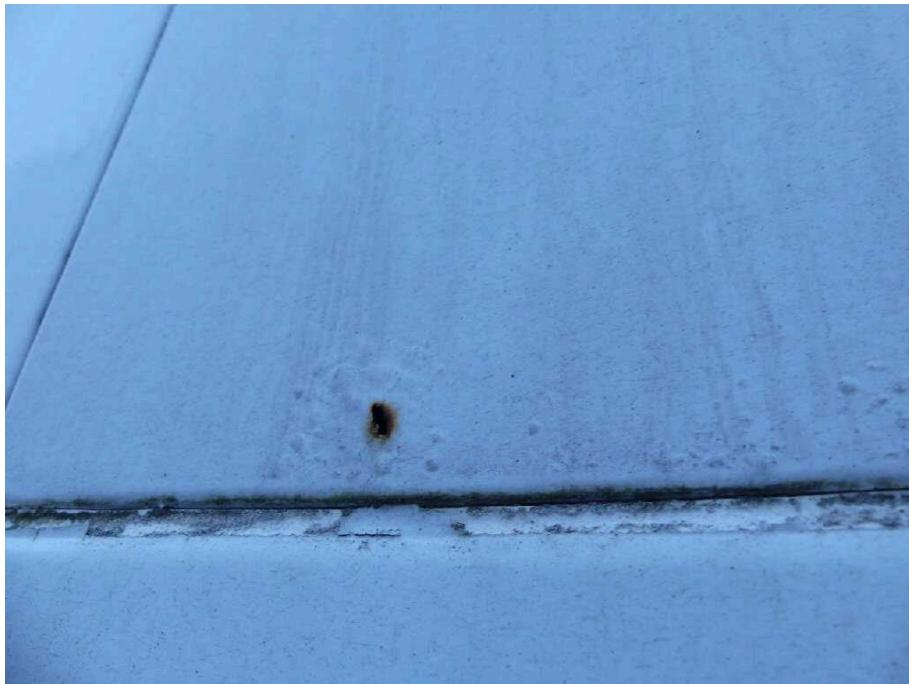
Bild 37
linke Seite Seitenwand links stark korrodiert

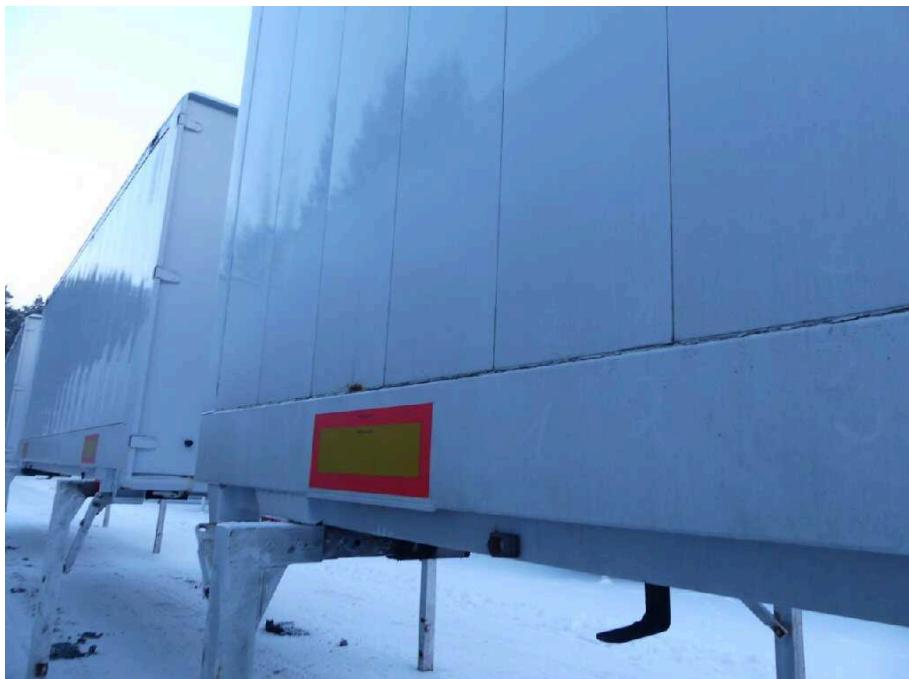
Bild 38
linke Seite Seitenwand links stark korrodiert

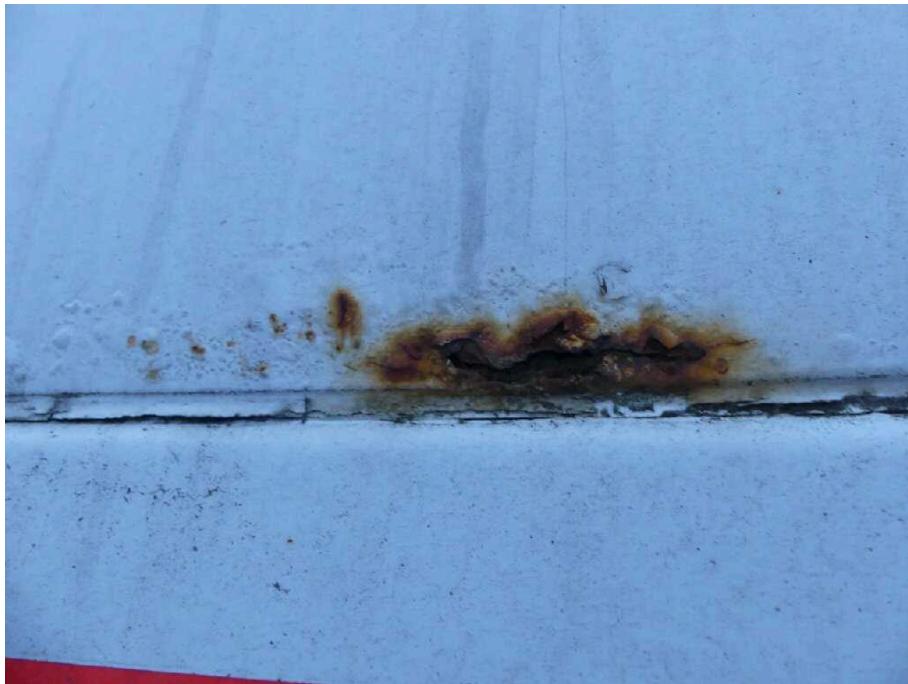
Bild 39
linke Seite Seitenwand links stark korrodiert

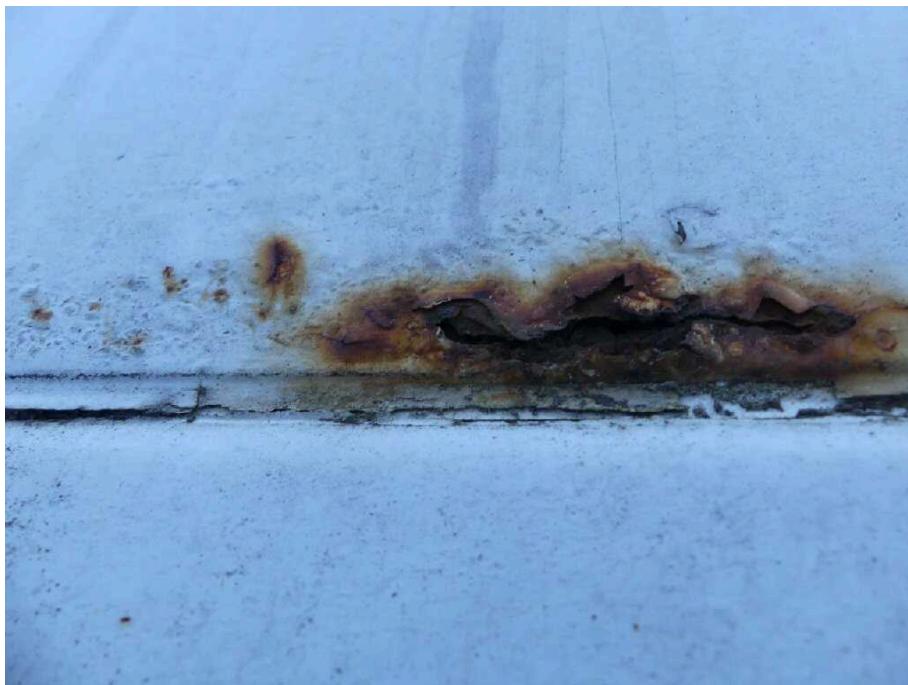
Bild 40
linke Seite Seitenwand links stark korrodiert

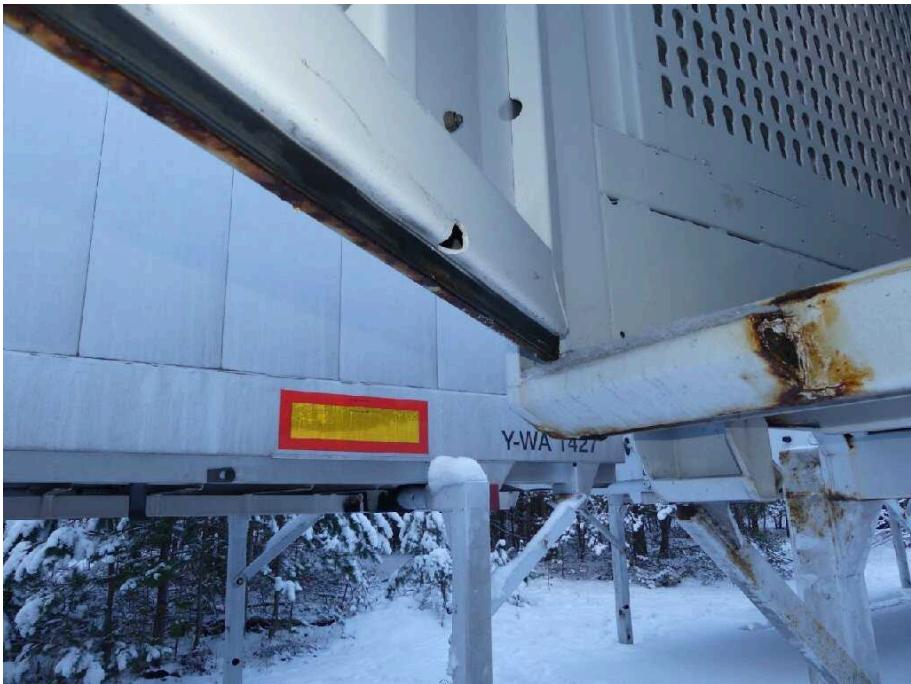
Bild 41
Fahrzeugheck Heckflügeltür links stark korrodiert

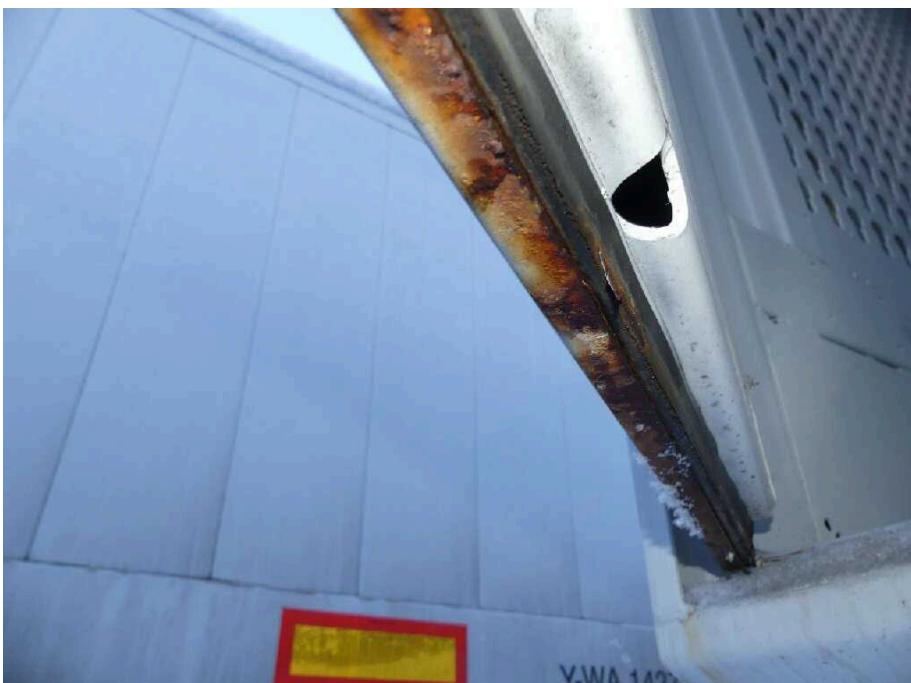
Bild 42
Fahrzeugheck Heckflügeltür links stark korrodiert

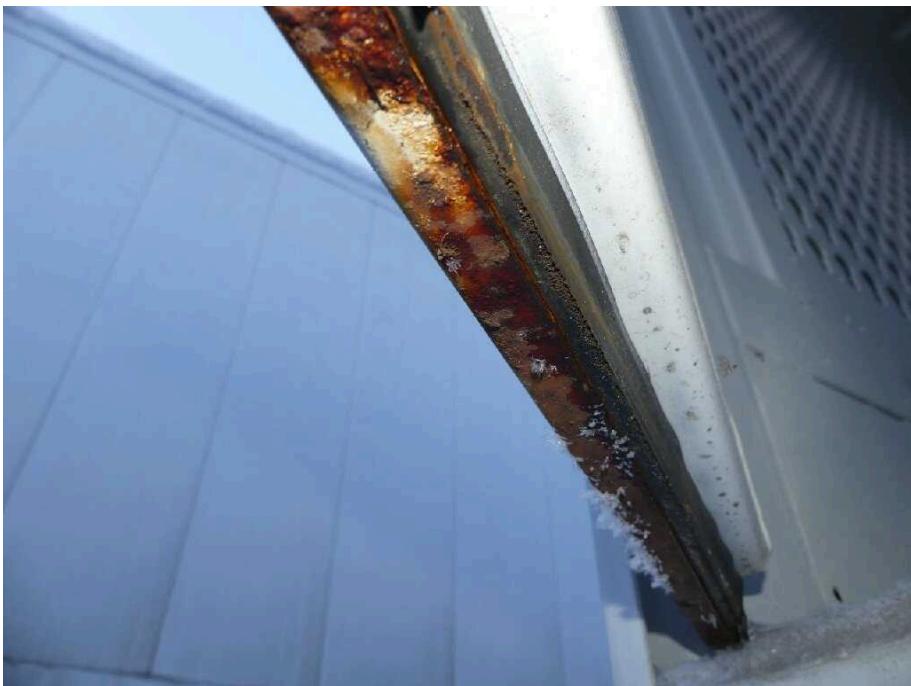
Bild 43
Fahrzeugheck Heckflügeltür links stark korrodiert

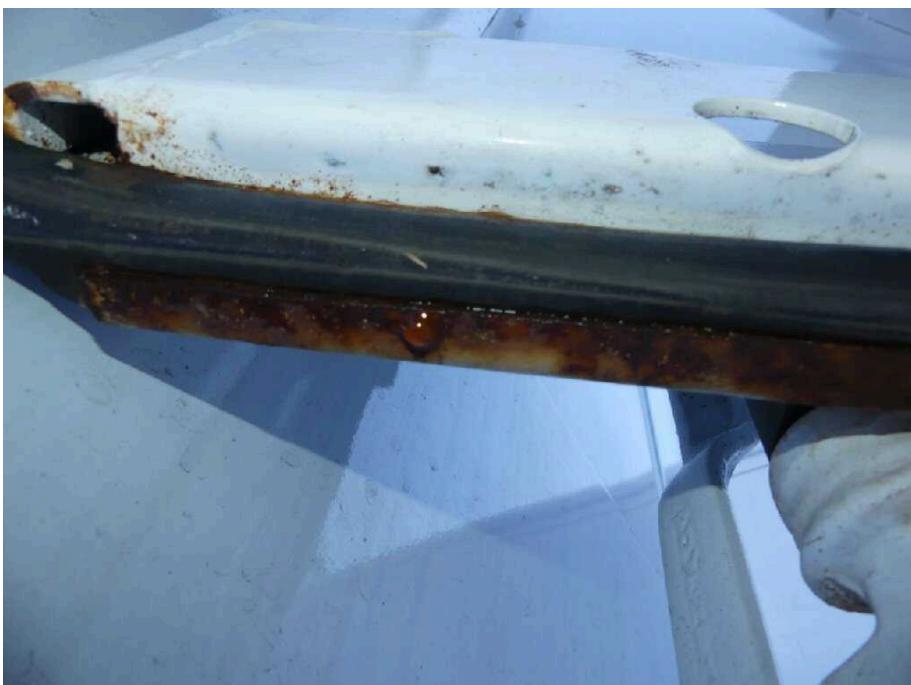
Bild 44
Fahrzeugheck Heckflügeltür links stark korrodiert

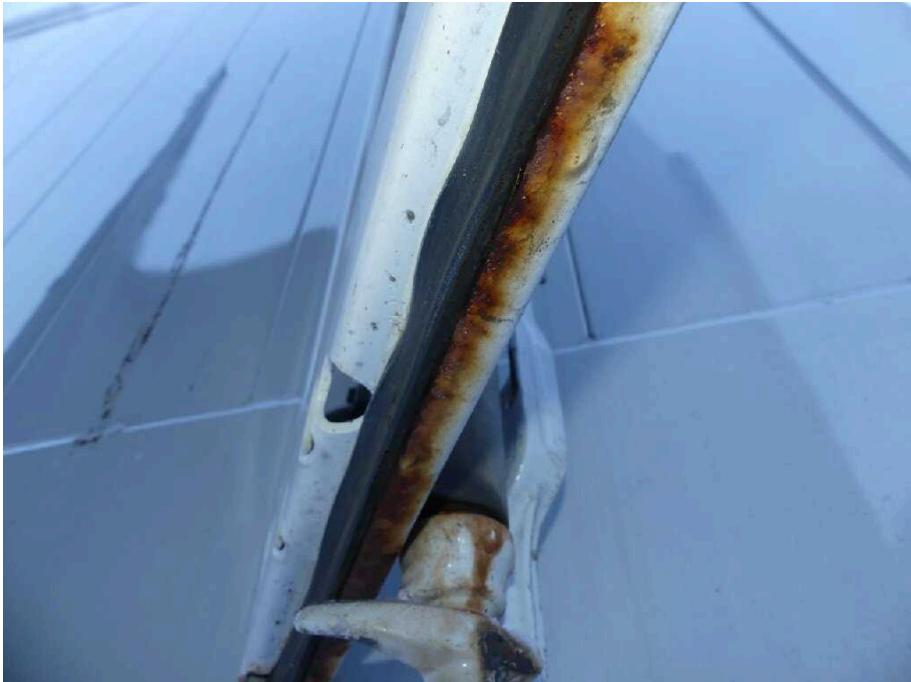
Bild 45
Fahrzeugheck Heckflügeltür links stark korrodiert

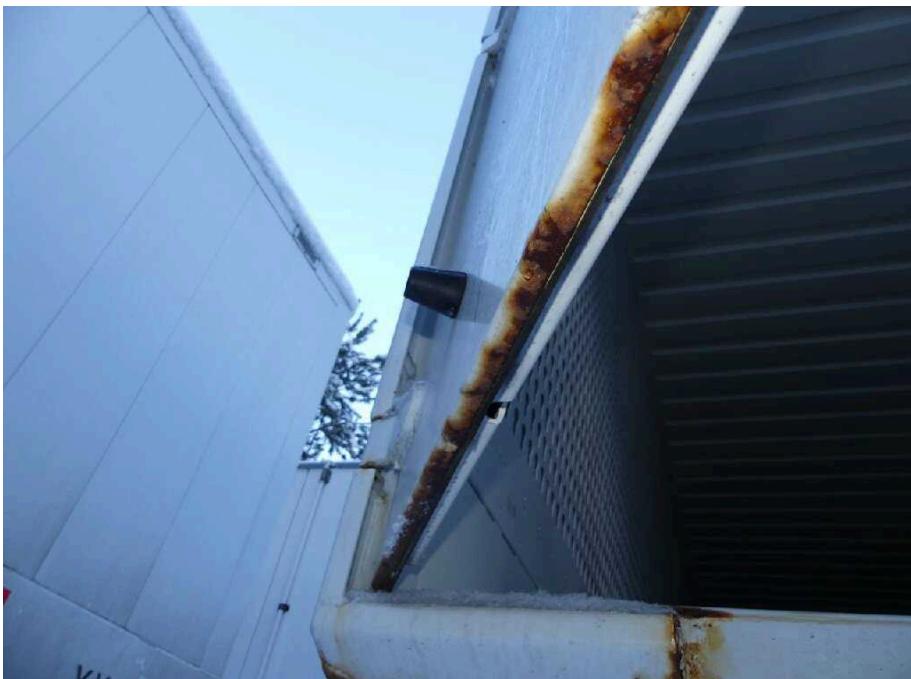
Bild 46
Fahrzeugheck Heckflügeltür links stark korrodiert
