Lichtbildanlage

Die Lichtbildanlage enthält 54 Fotos

1844488

Y-WA1426

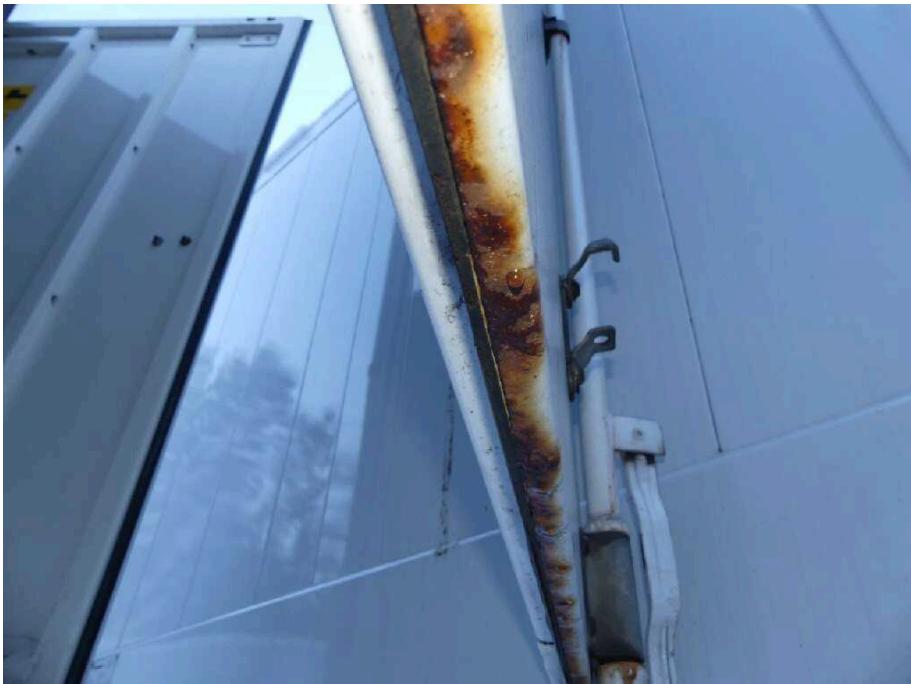
Bild 47
Fahrzeugheck Heckflügeltür links stark korrodiert

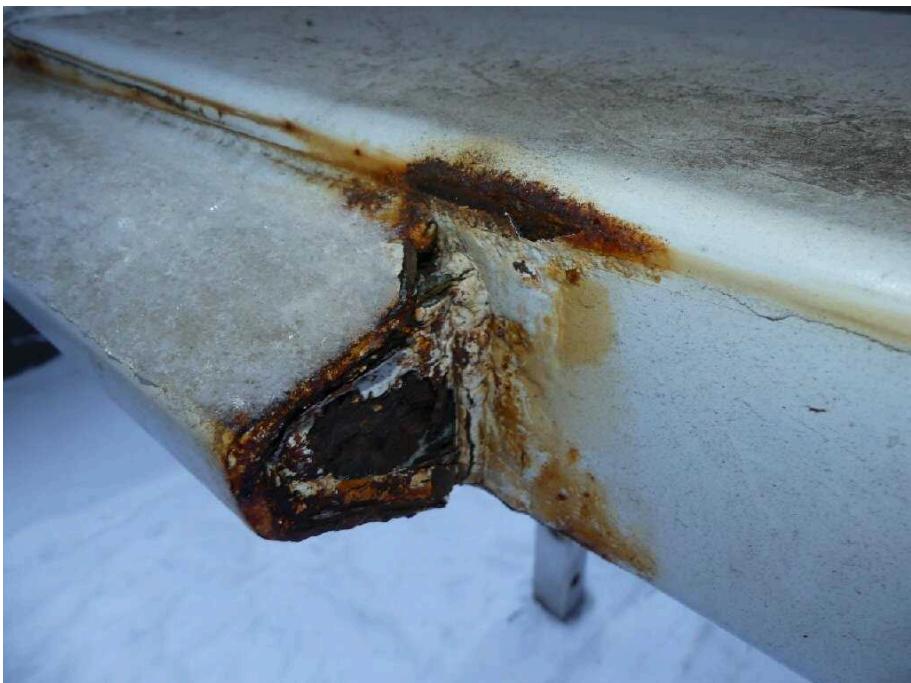
Bild 48
Fahrzeugheck Rahmen hinten links stark korrodiert

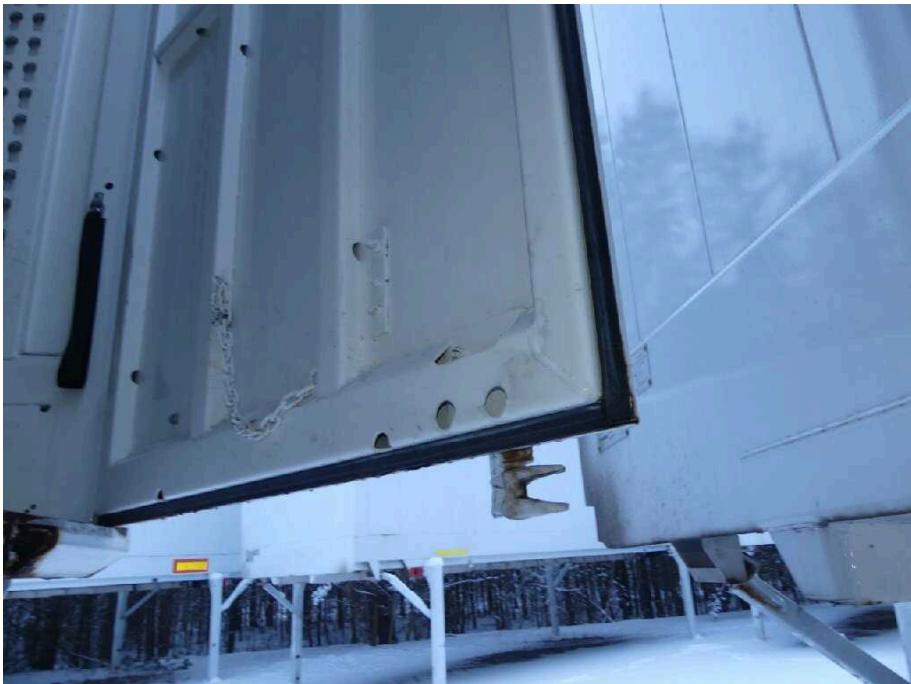
Bild 49
Fahrzeugheck Heckflügeltür rechts stark korrodiert

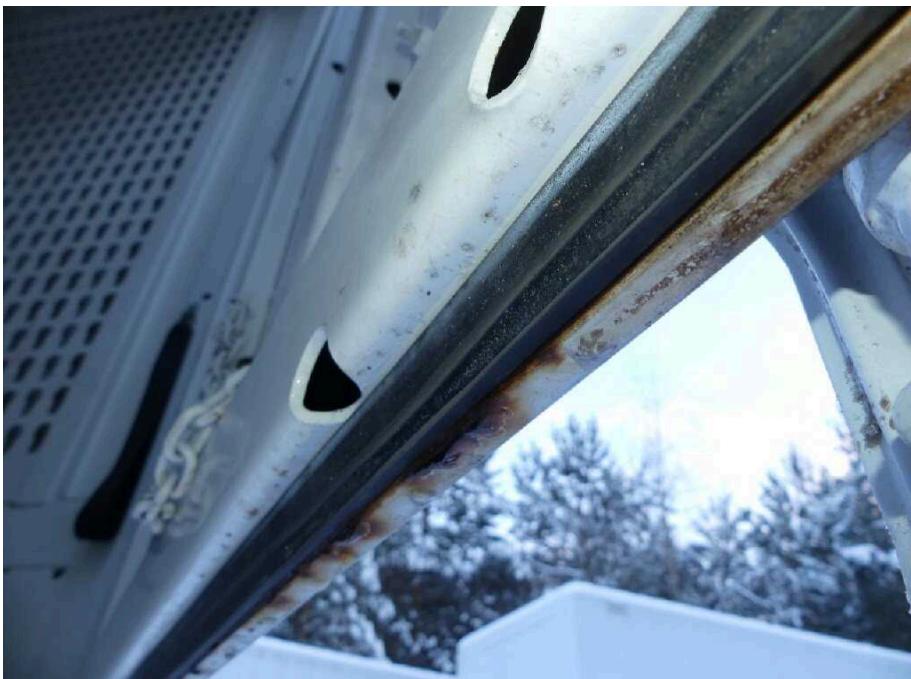
Bild 50
Fahrzeugheck Heckflügeltür rechts stark korrodiert

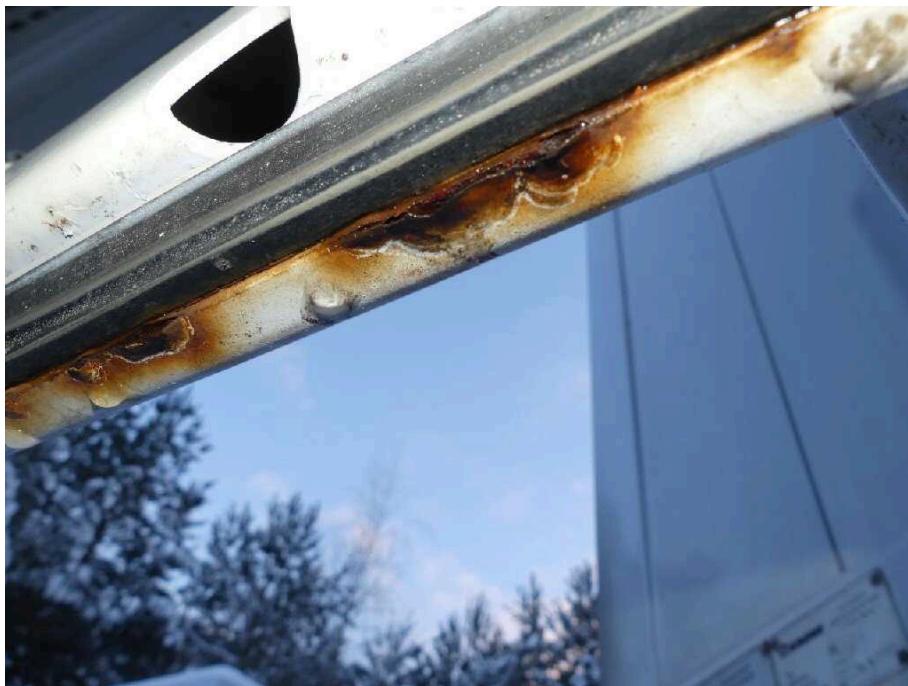
Bild 51
Fahrzeugheck Heckflügeltür rechts stark korrodiert

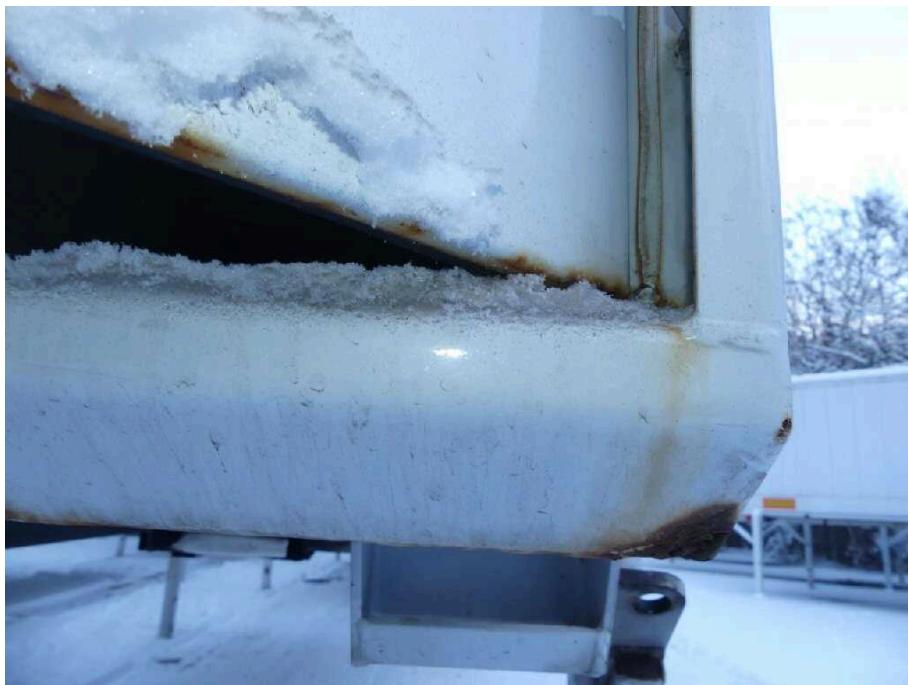
Bild 52
Fahrzeugheck Heckflügeltür rechts stark korrodiert

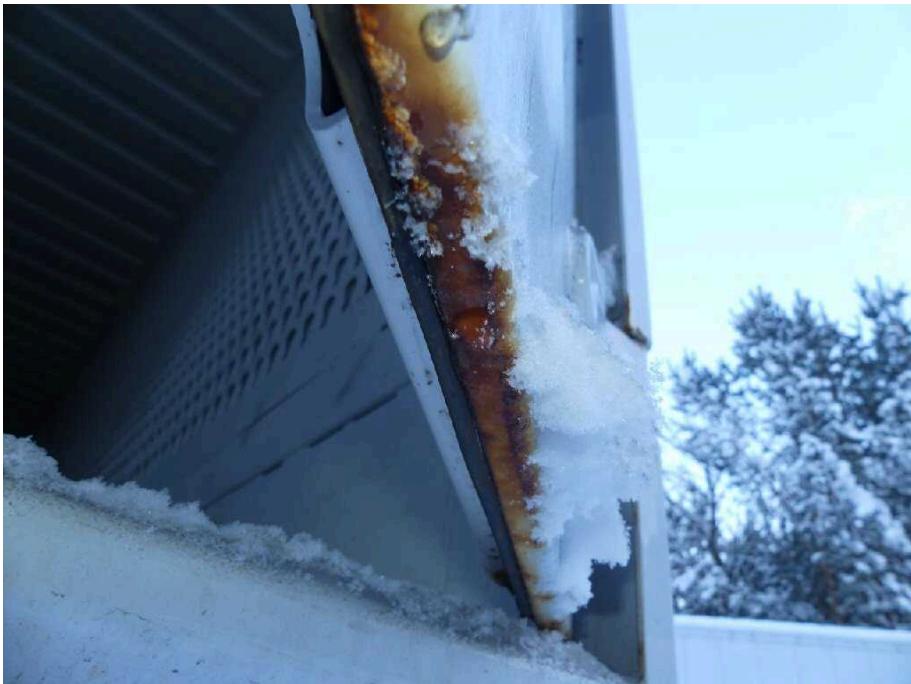
Bild 53
Fahrzeugheck Heckflügeltür rechts stark korrodiert

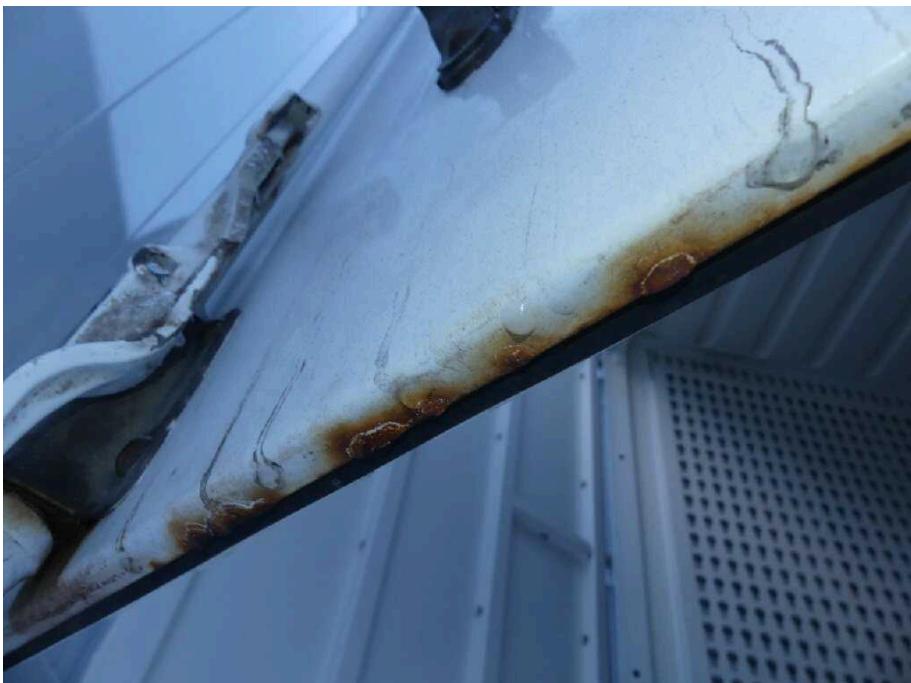
Bild 54
Fahrzeugheck Heckflügeltür rechts stark korrodiert
