Lichtbildanlage

Dokumentennummer: 1838642

Amtliches Kennzeichen: Y-WA1427

Fahrzeugidentifikationsnummer: 00000006W1273579

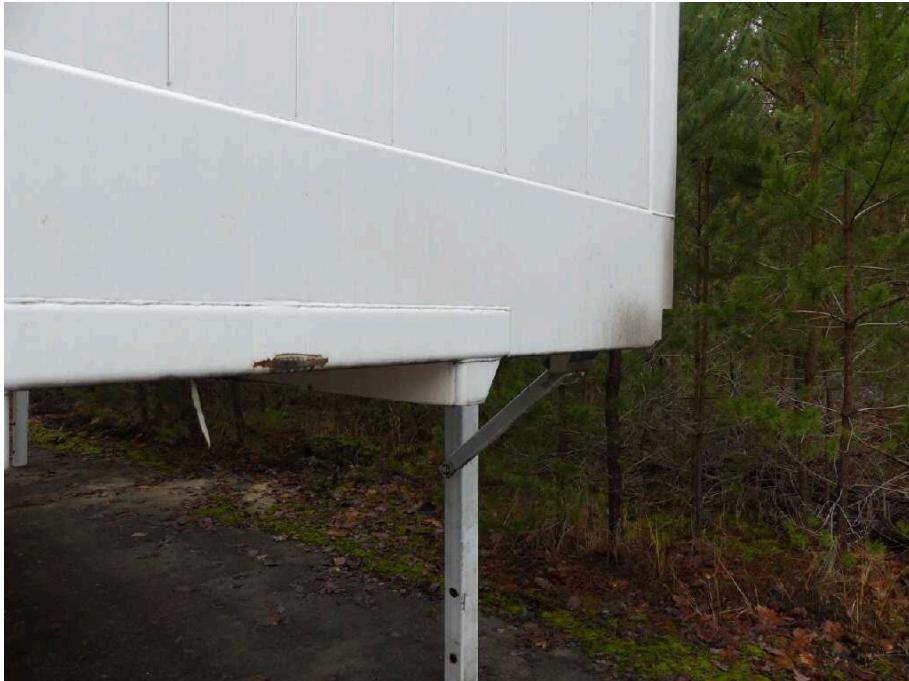
Bild 9
Aufbau Bodenrahmen vorne korrodiert

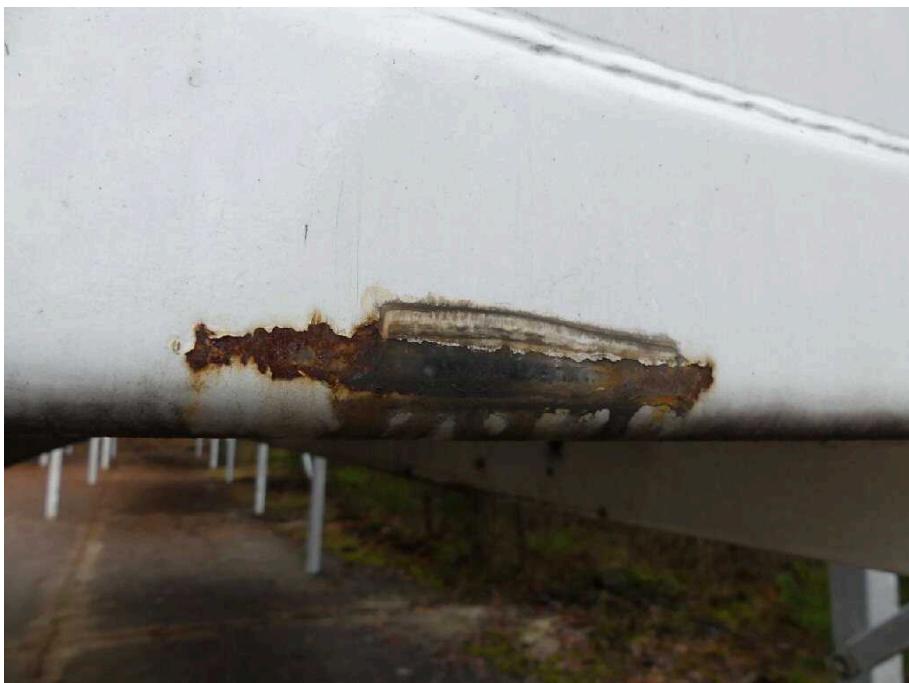
Bild 10
Aufbau Bodenrahmen vorne korrodiert

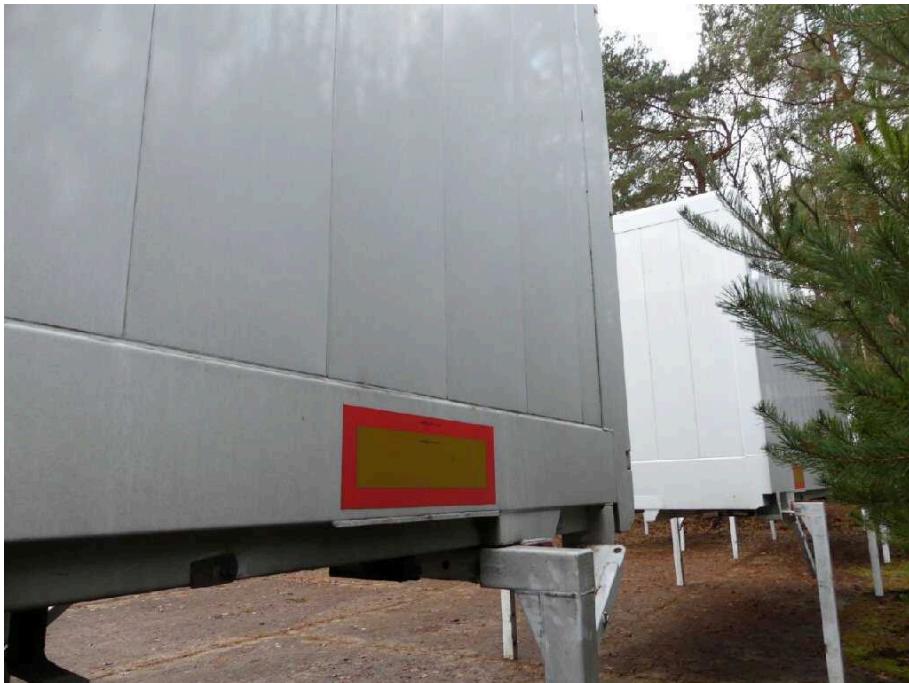
Bild 11

Fahrzeug Fahrzeug aussen links hinten, verkratzt und korrodiert

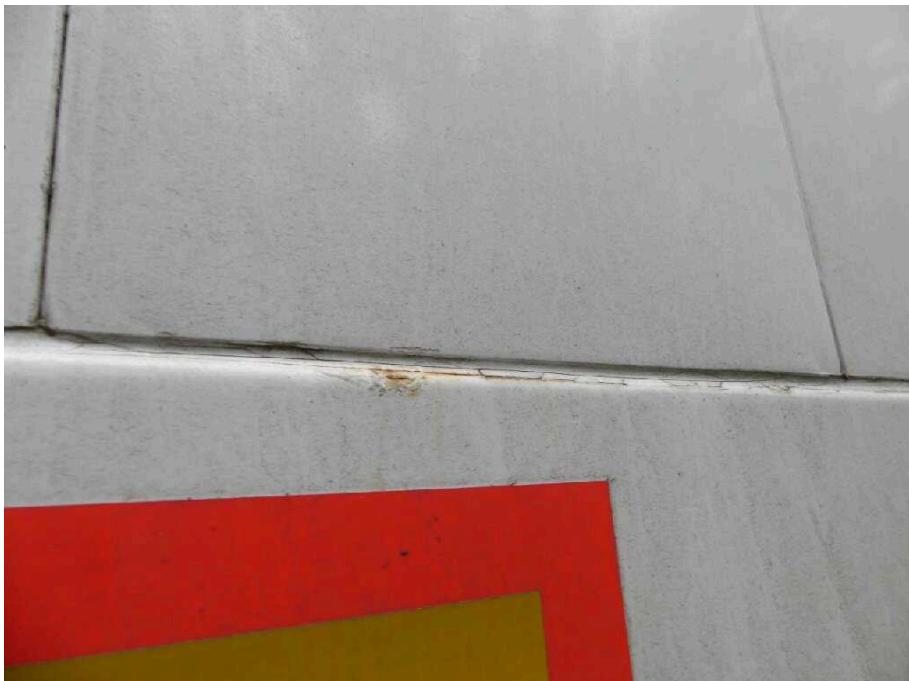
Bild 12

Fahrzeug Fahrzeug aussen links hinten, verkratzt und korrodiert

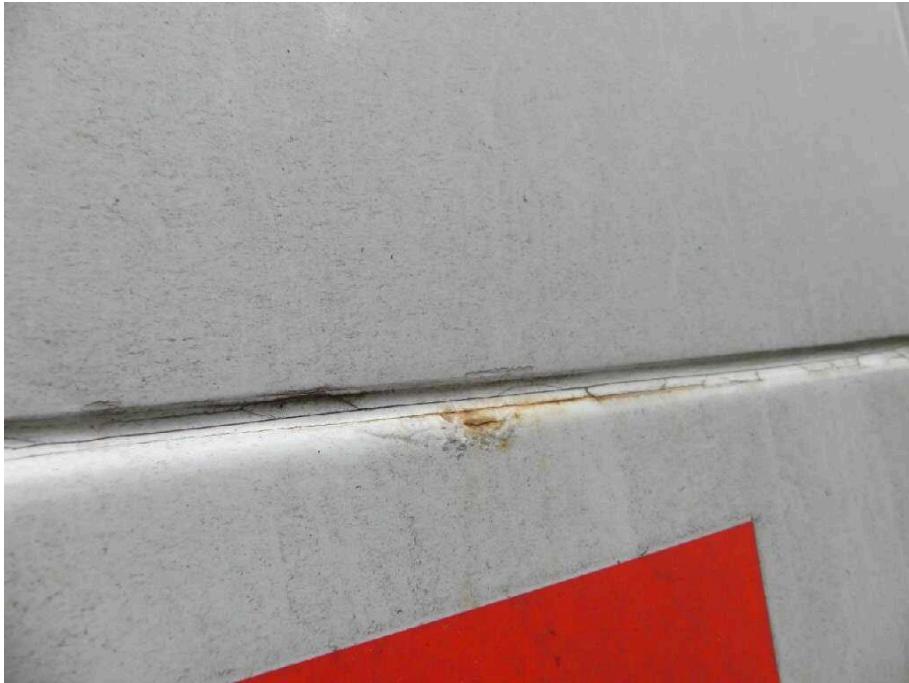
Bild 13

Fahrzeug Fahrzeug aussen links hinten, verkratzt und korrodiert

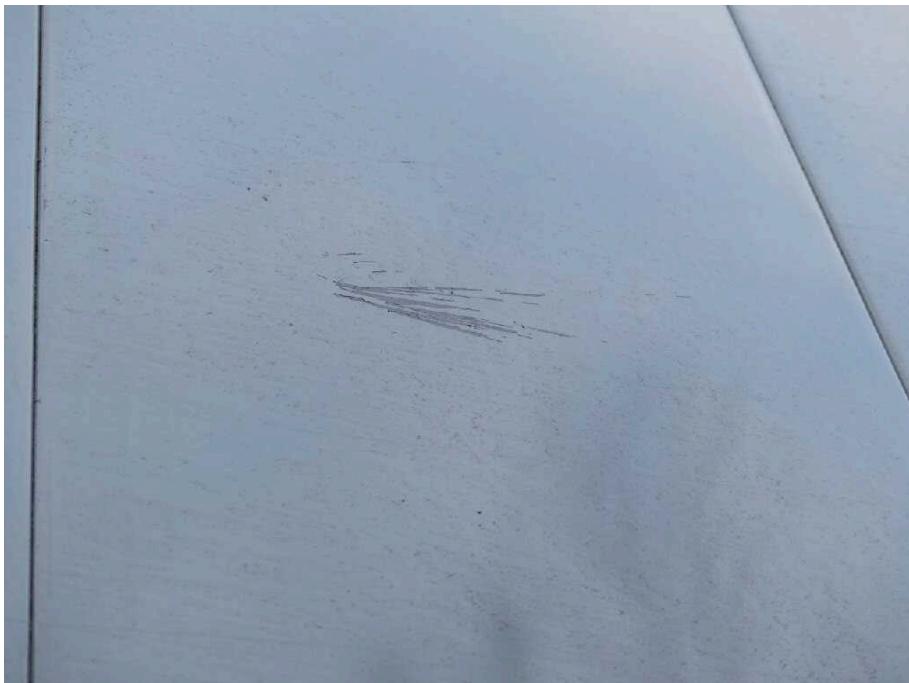
Bild 14

Fahrzeug Fahrzeug aussen links hinten, verkratzt und korrodiert

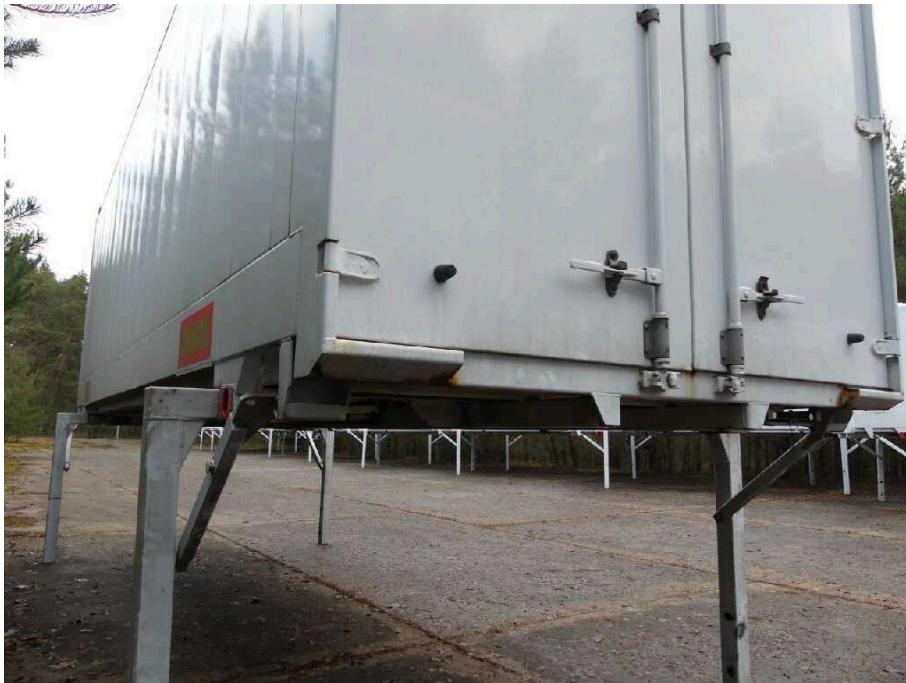
Bild 15
Fahrzeugeck Rahmen hinten links stark korrodiert

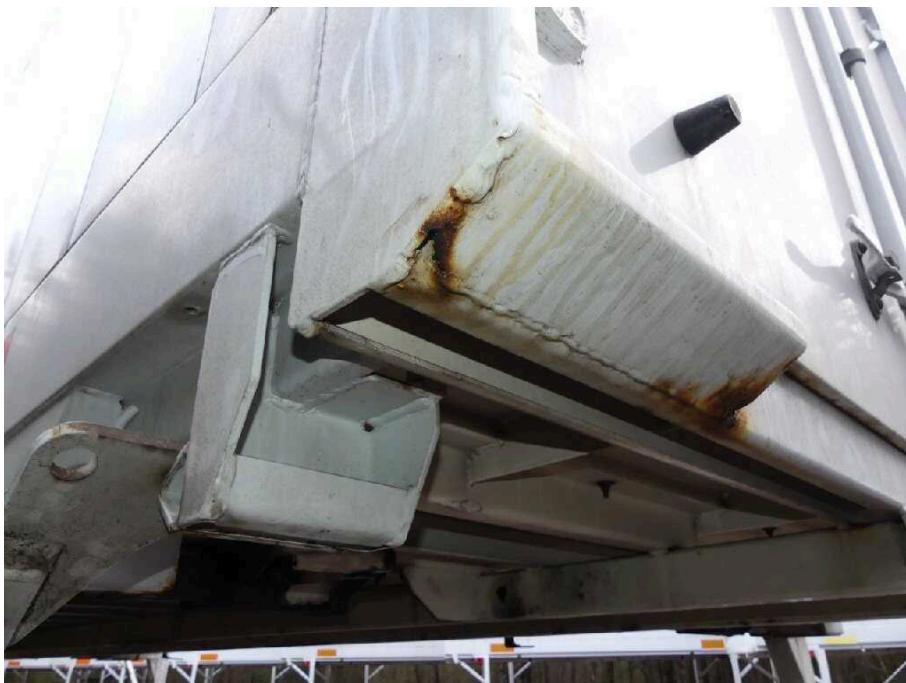
Bild 16
Fahrzeugeck Rahmen hinten links stark korrodiert

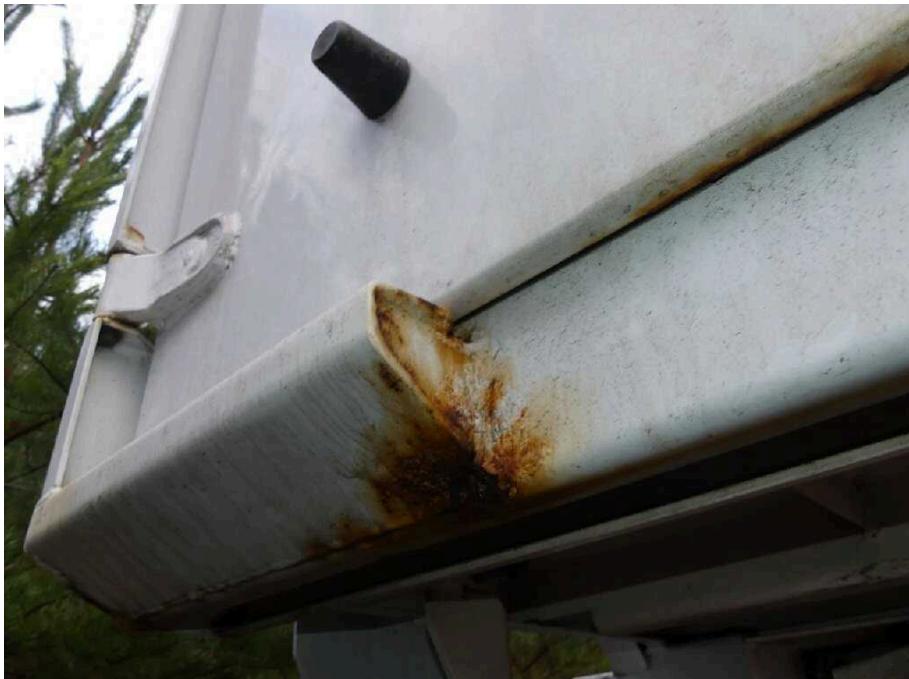
Bild 17
Fahrzeugheck Rahmen hinten links stark korrodiert

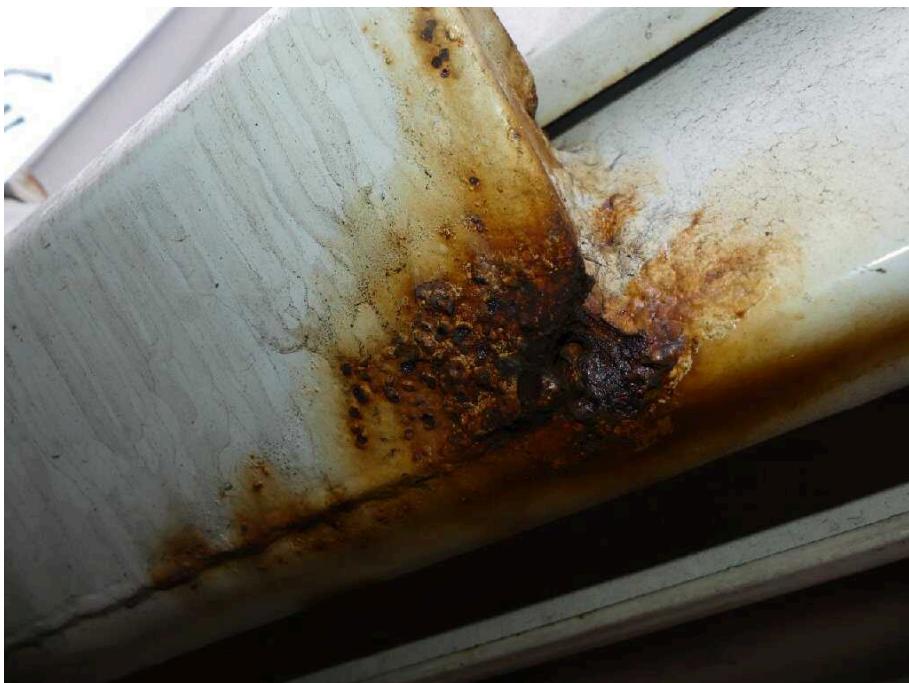
Bild 18
Fahrzeugheck Rahmen hinten links stark korrodiert

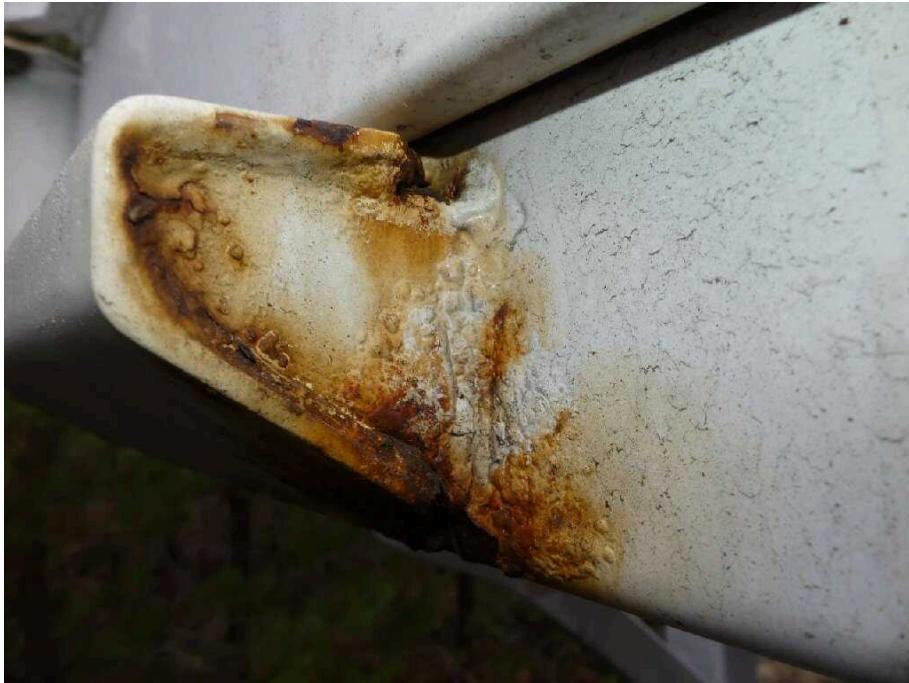
Bild 19
Fahrzeugeck Rahmen hinten links stark korrodiert

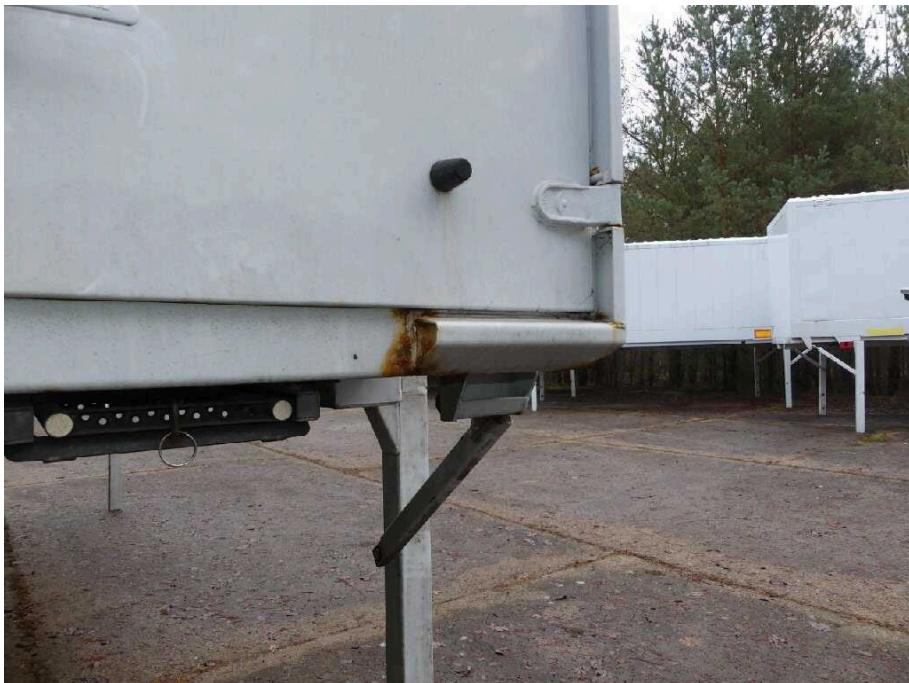
Bild 20
Fahrzeugeck Rahmen hinten rechts stark korrodiert

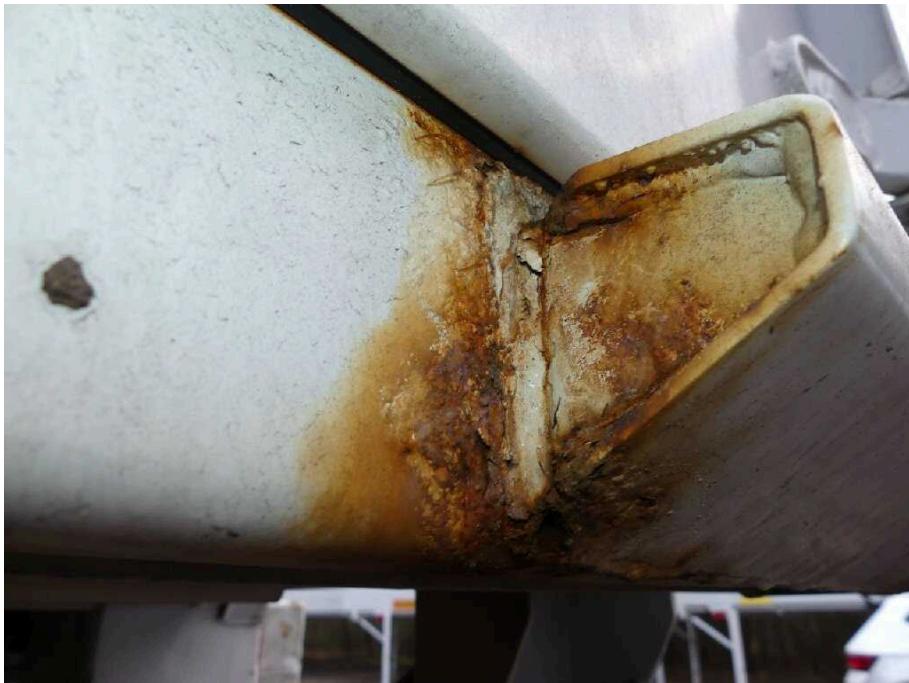
Bild 21
Fahrzeugheck Rahmen hinten rechts stark korrodiert

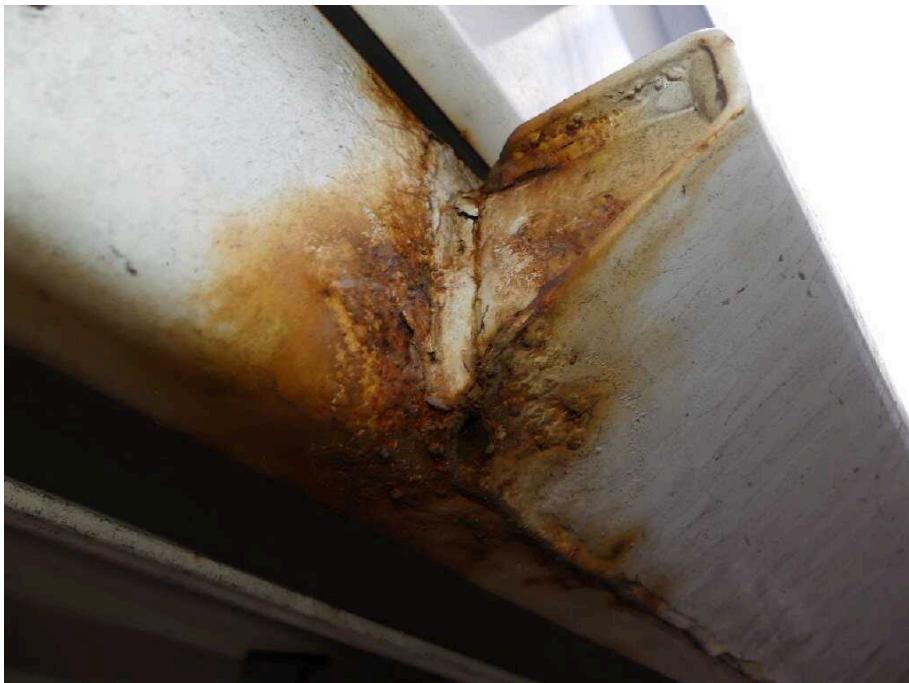
Bild 22
Fahrzeugheck Rahmen hinten rechts stark korrodiert

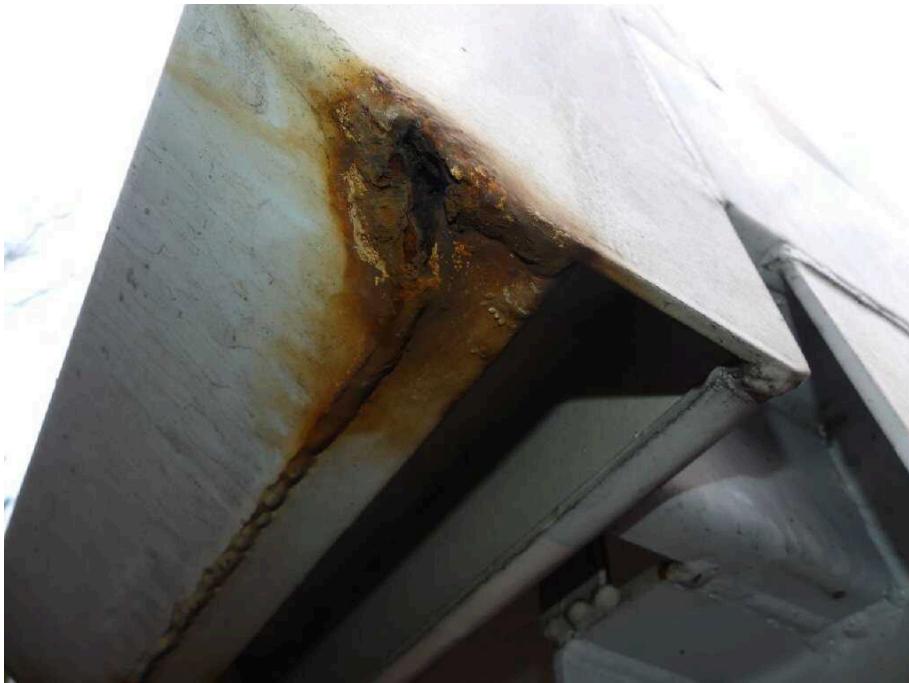
Bild 23
Fahrzeugheck Rahmen hinten rechts stark korrodiert

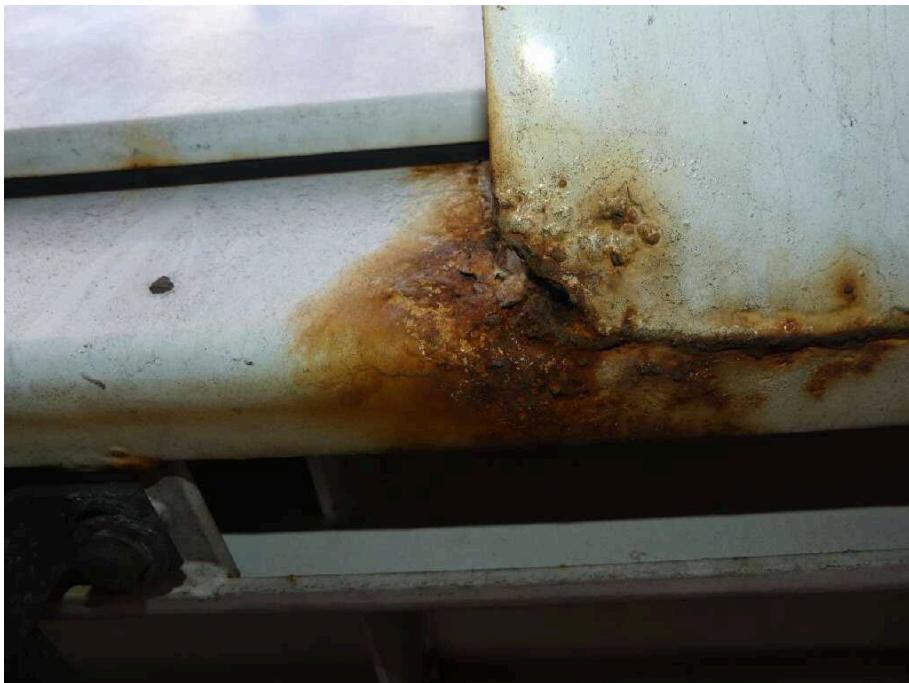
Bild 24
Fahrzeugheck Rahmen hinten rechts stark korrodiert

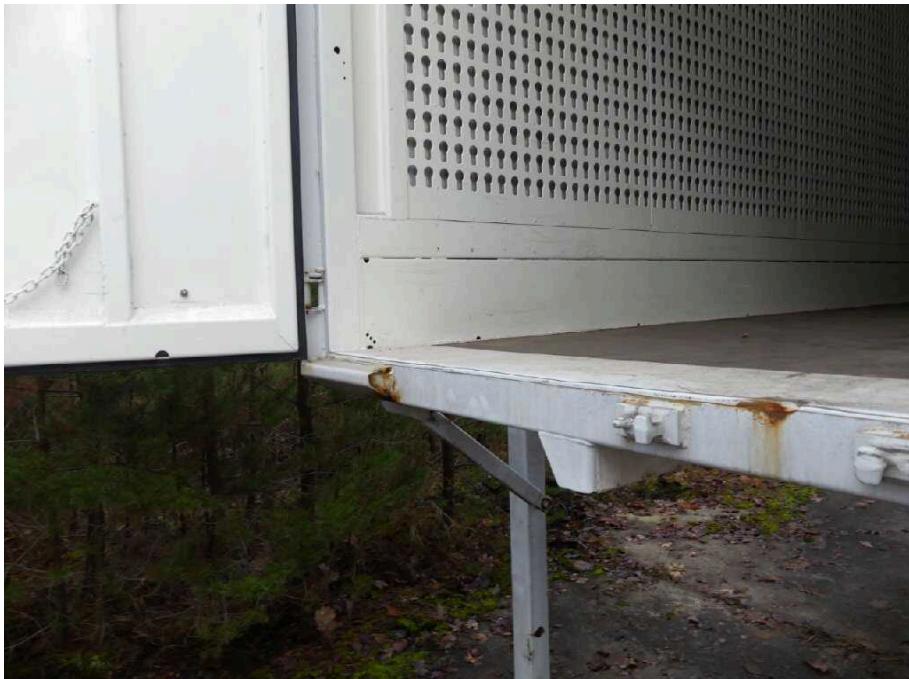
Bild 25
Fahrzeugheck Rahmen hinten Mitte korrodiert

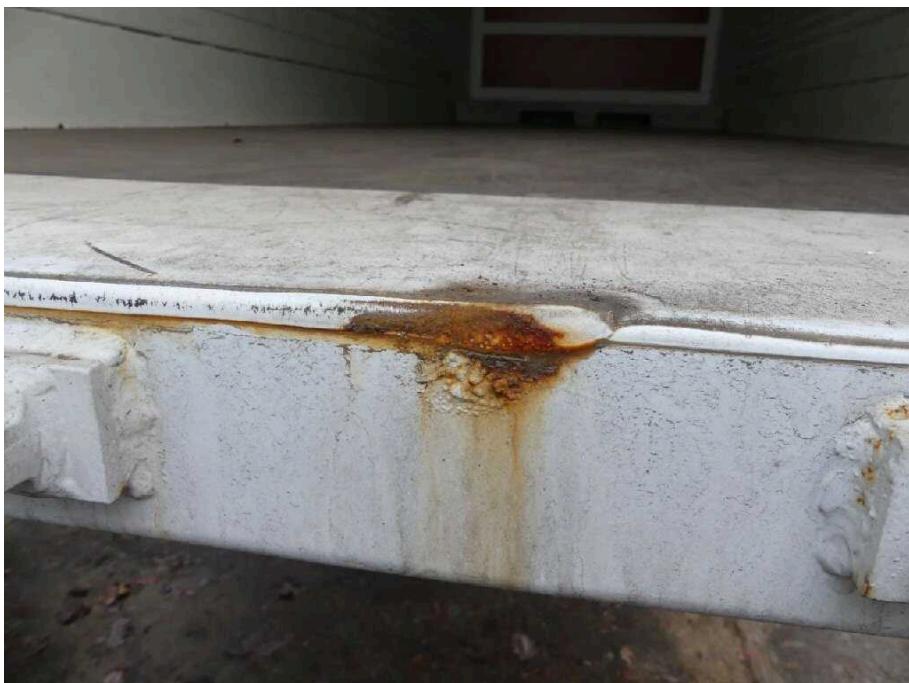
Bild 26
Fahrzeugheck Rahmen hinten Mitte korrodiert

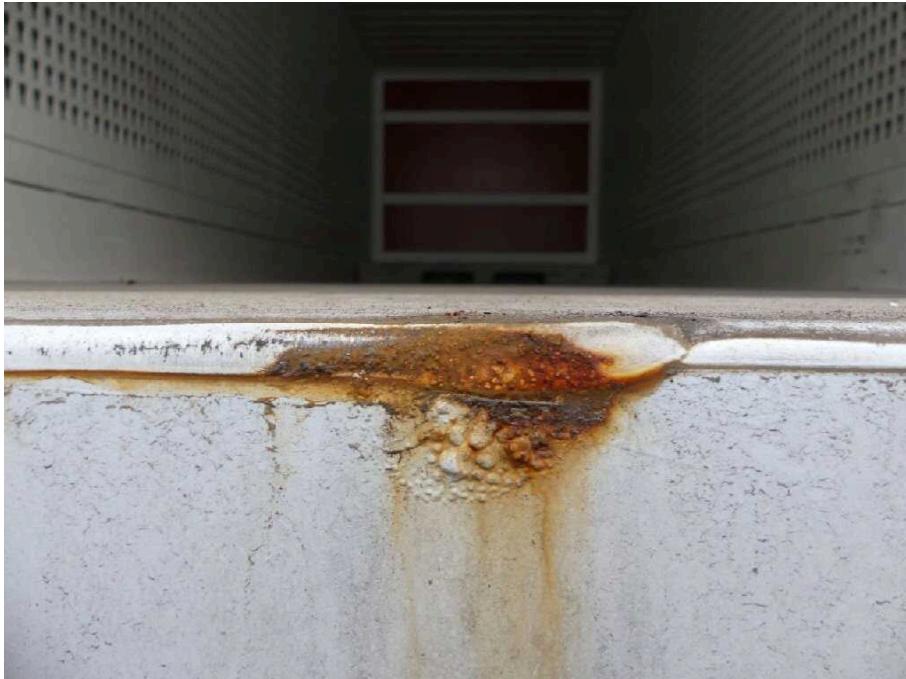
Bild 27
Fahrzeugheck Rahmen hinten Mitte korrodiert

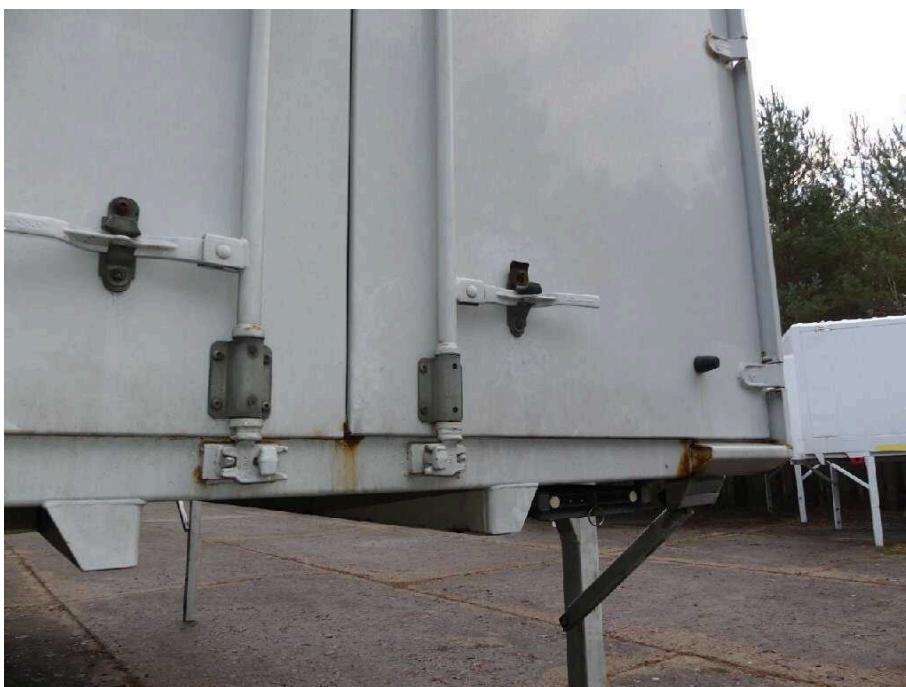
Bild 28
Fahrzeugheck Rahmen hinten Mitte korrodiert

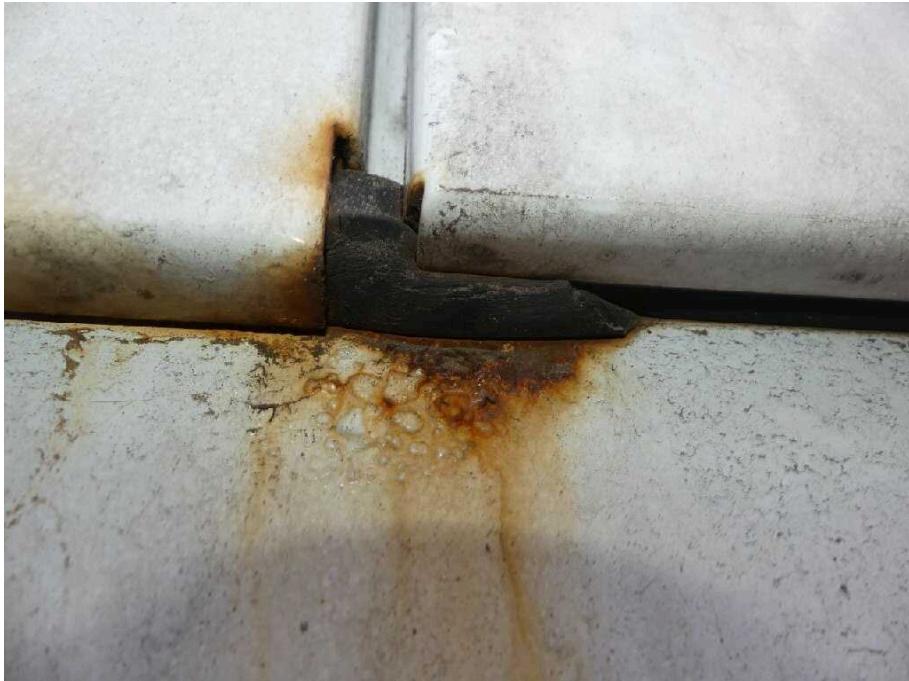
Bild 29
Fahrzeugheck Rahmen hinten Mitte korrodiert

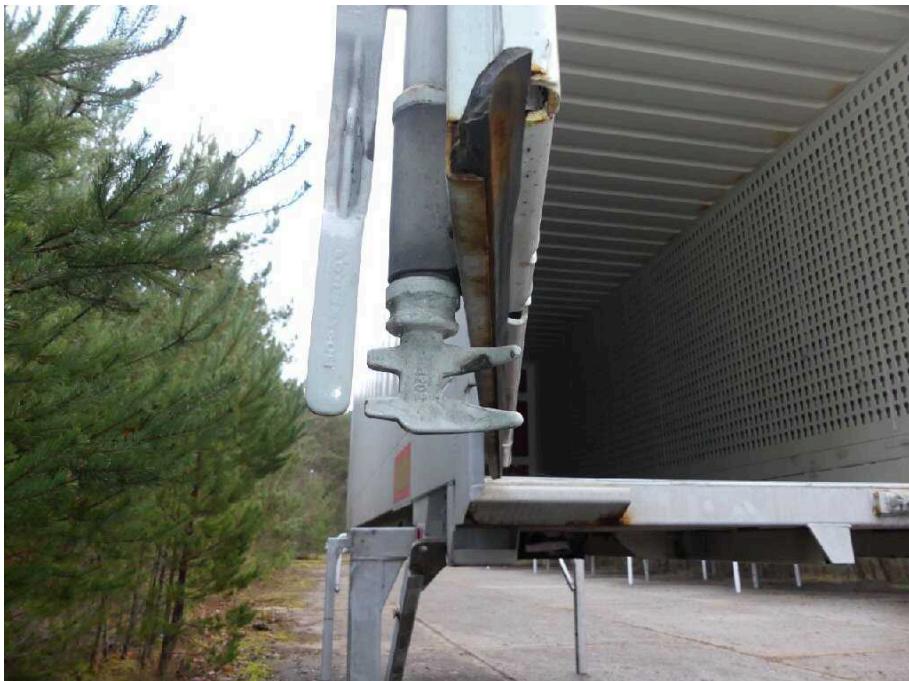
Bild 30
Fahrzeugheck Heckflügeltür links korrodiert

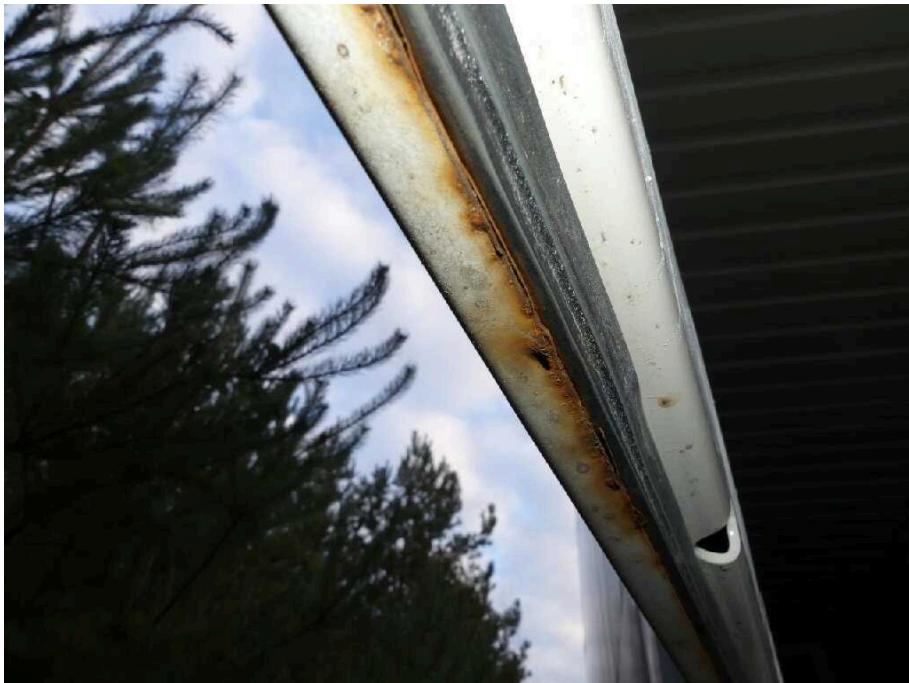
Bild 31
Fahrzeugheck Heckflügeltür links korrodiert

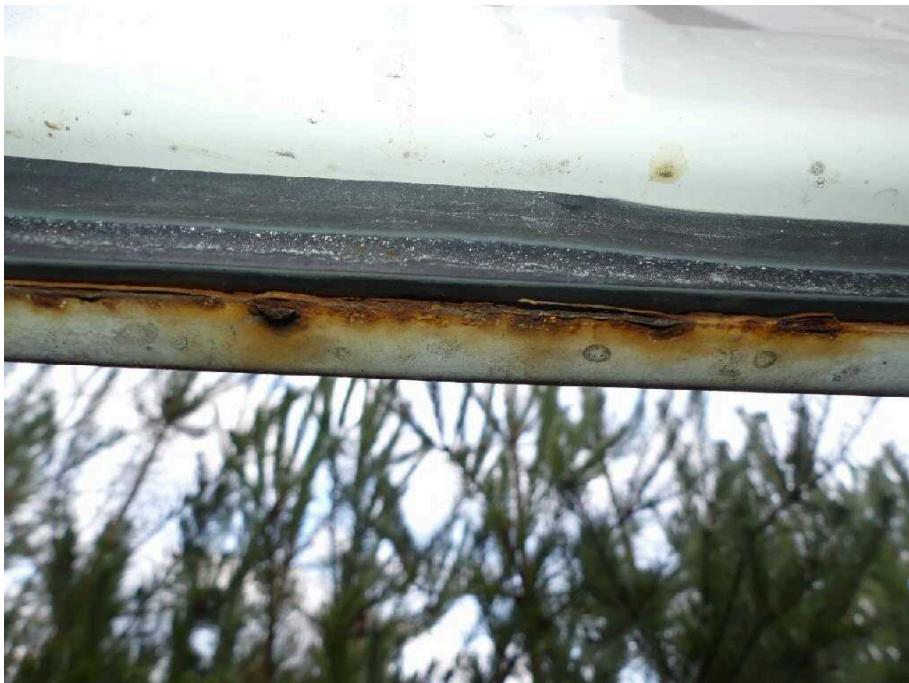
Bild 32
Fahrzeugheck Heckflügeltür links korrodiert

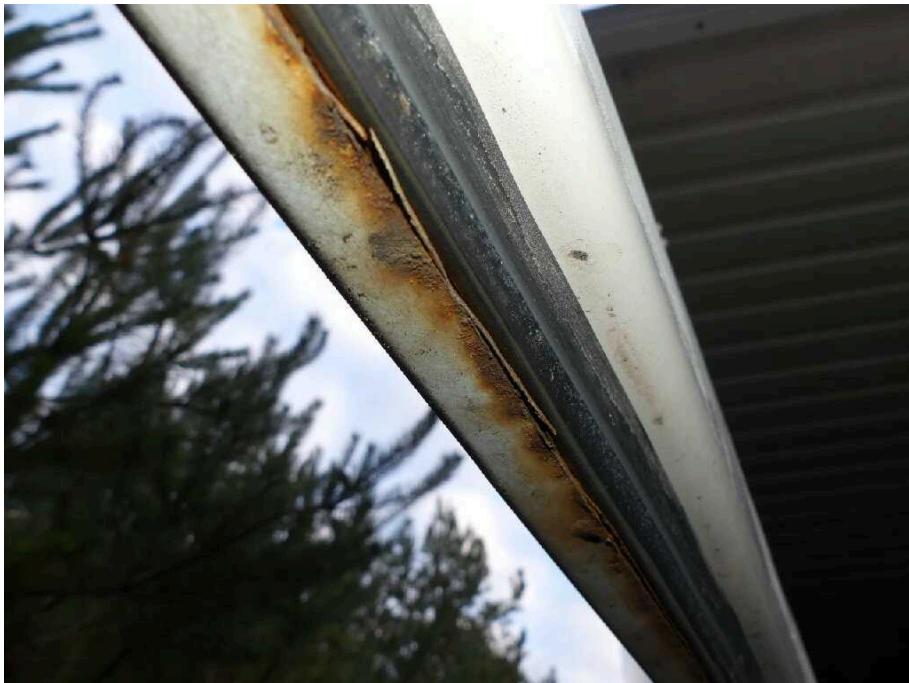
Bild 33
Fahrzeugheck Heckflügeltür links korrodiert

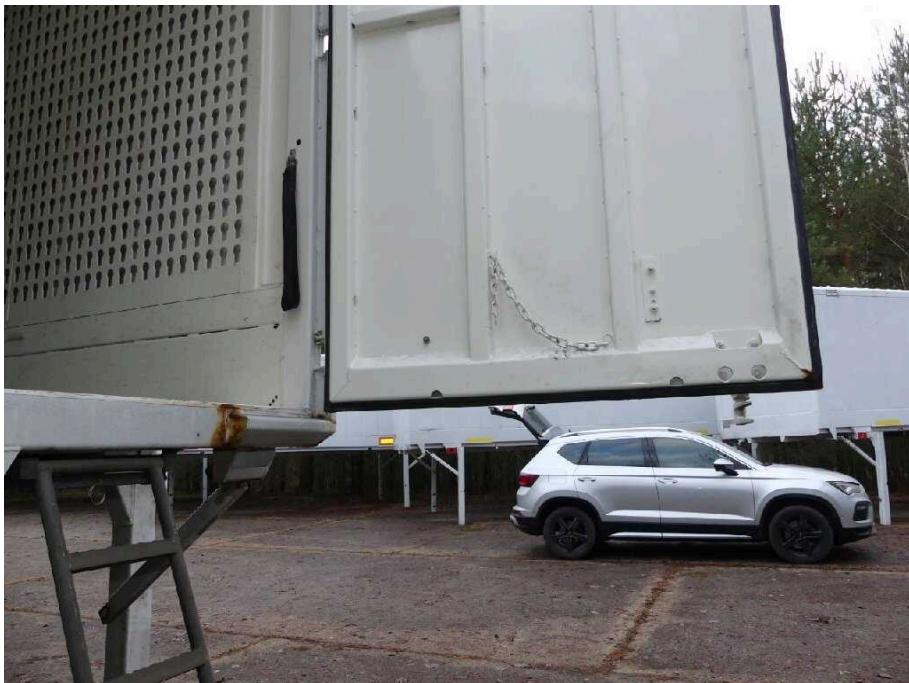
Bild 34
Fahrzeugheck Heckflügeltür rechts korrodiert

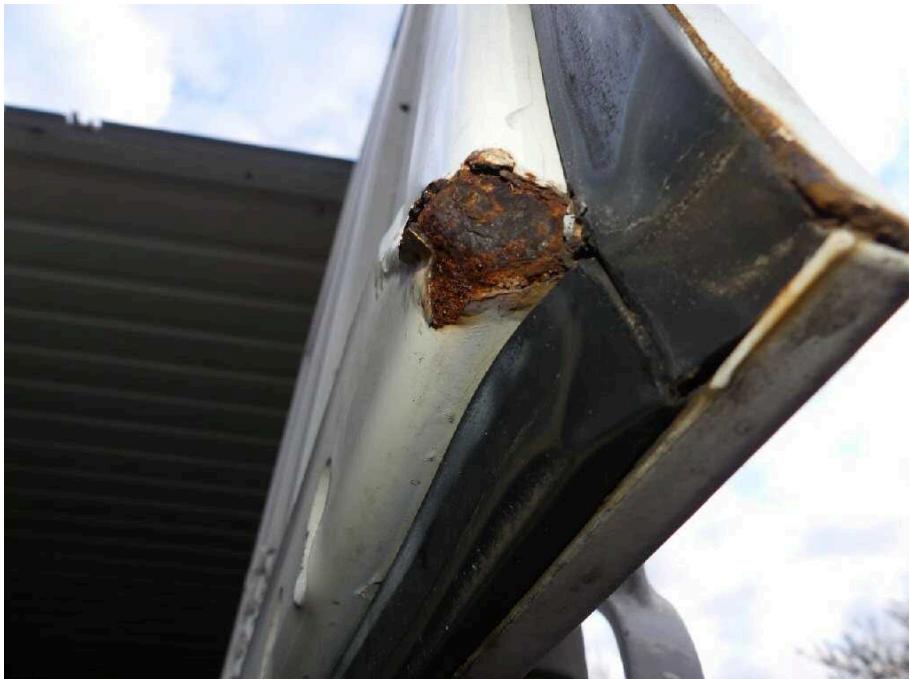
Bild 35
Fahrzeugheck Heckflügeltür rechts korrodiert

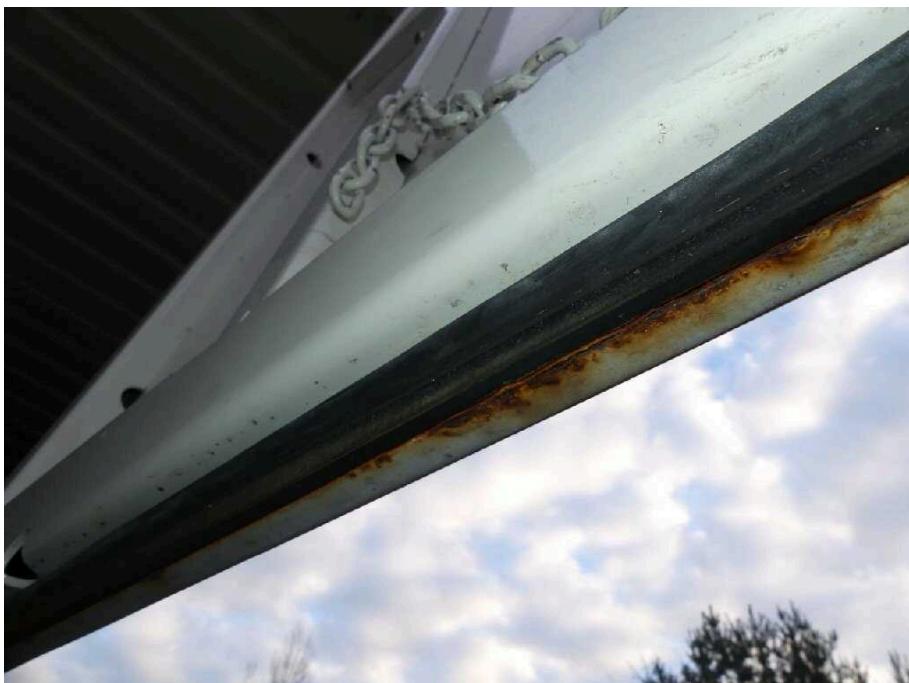
Bild 36
Fahrzeugheck Heckflügeltür rechts korrodiert
