# Lichtbildanlage

Dokumentennummer: 1844501

Amtliches Kennzeichen: Y-WA1428

Fahrzeugidentifikationsnummer: 6W1273602

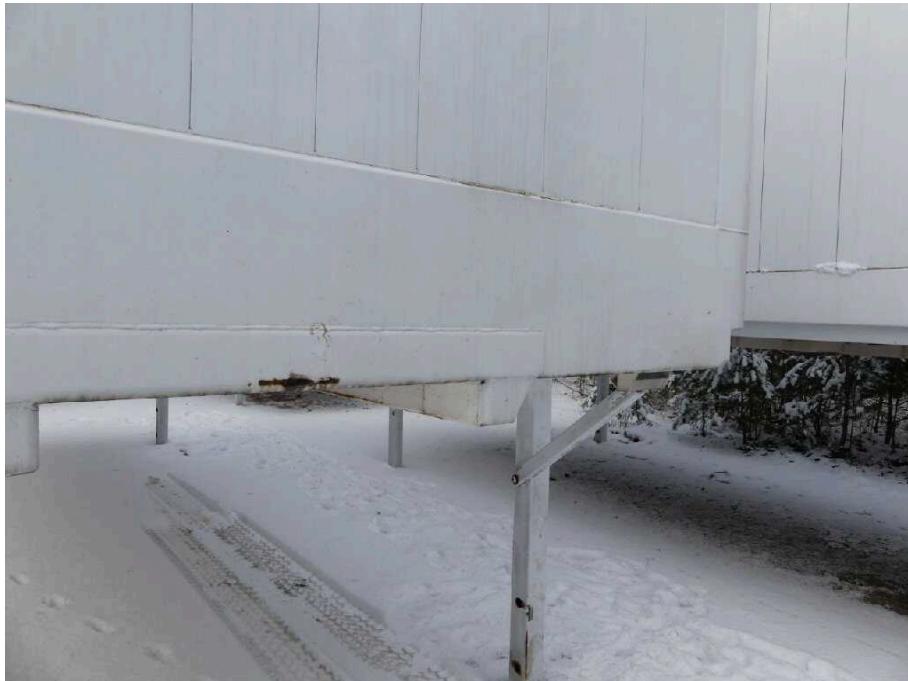
**Bild 9**  
Aufbau Bodenrahmen vorne korrodiert

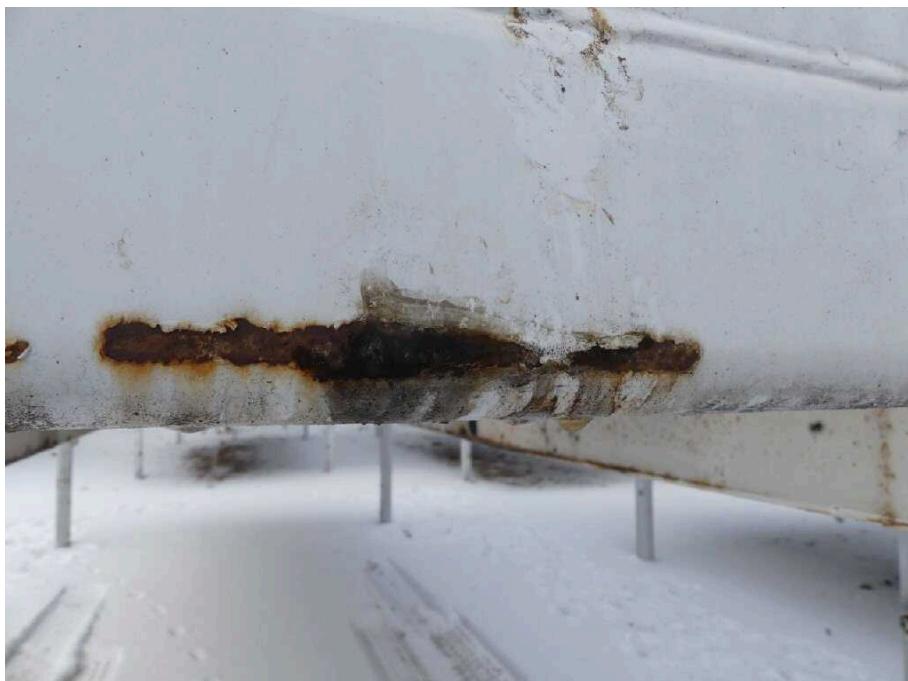
**Bild 10**  
Aufbau Bodenrahmen vorne korrodiert

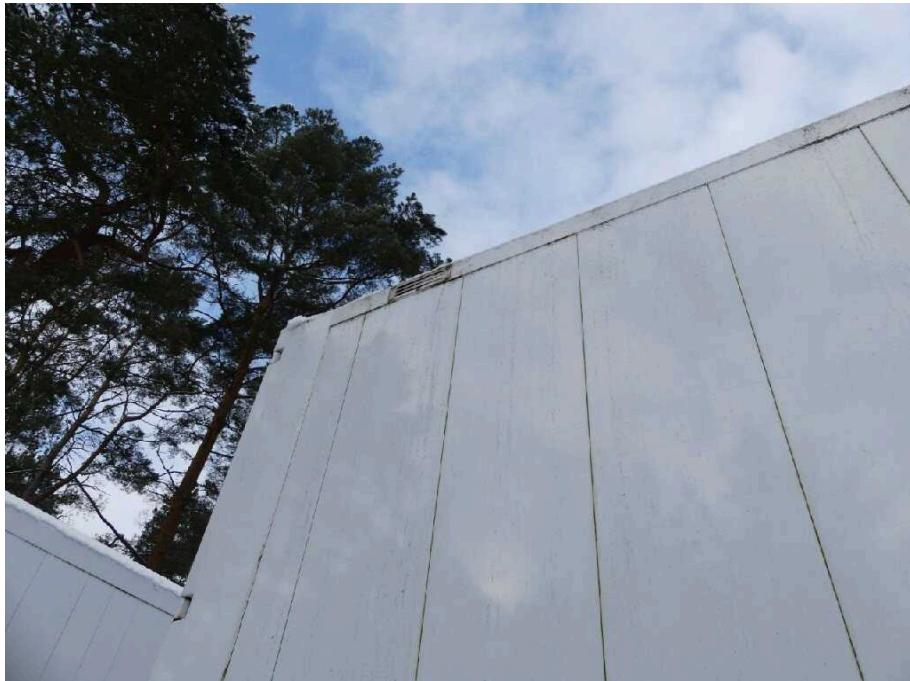
**Bild 11**  
rechte Seite Seitenteil hinten rechts Lüftungsgitter hi.re. beschädigt

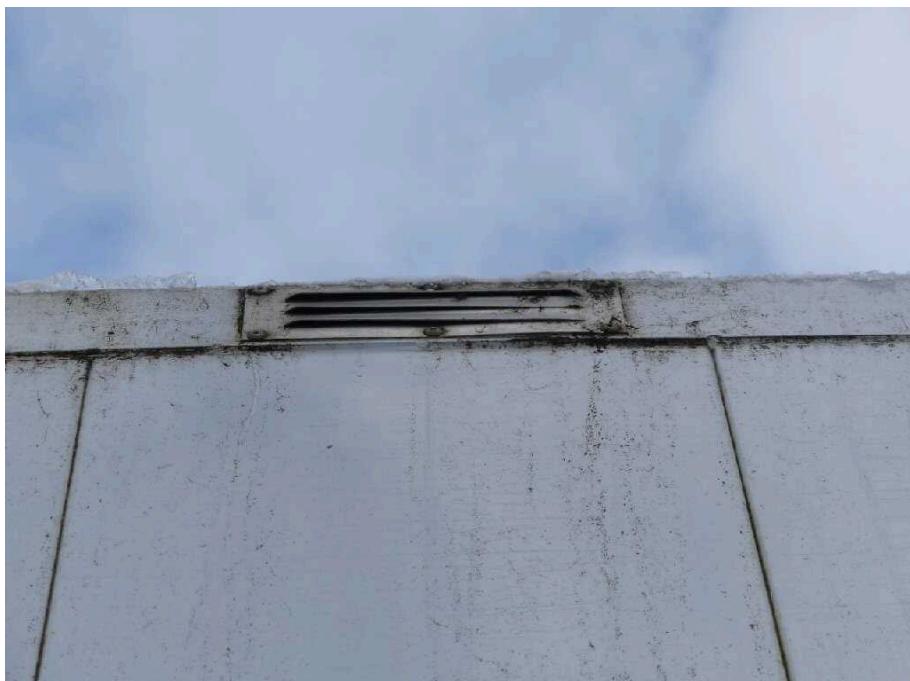
**Bild 12**  
rechte Seite Seitenteil hinten rechts Lüftungsgitter hi.re. beschädigt

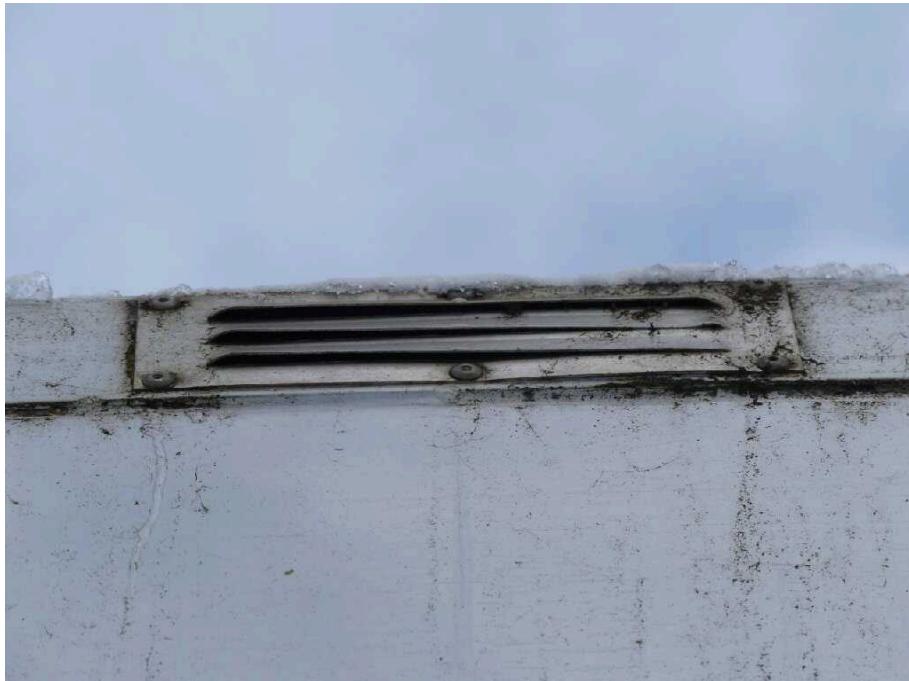
**Bild 13**  
rechte Seite Seitenteil hinten rechts Lüftungsgitter hi.re. beschädigt

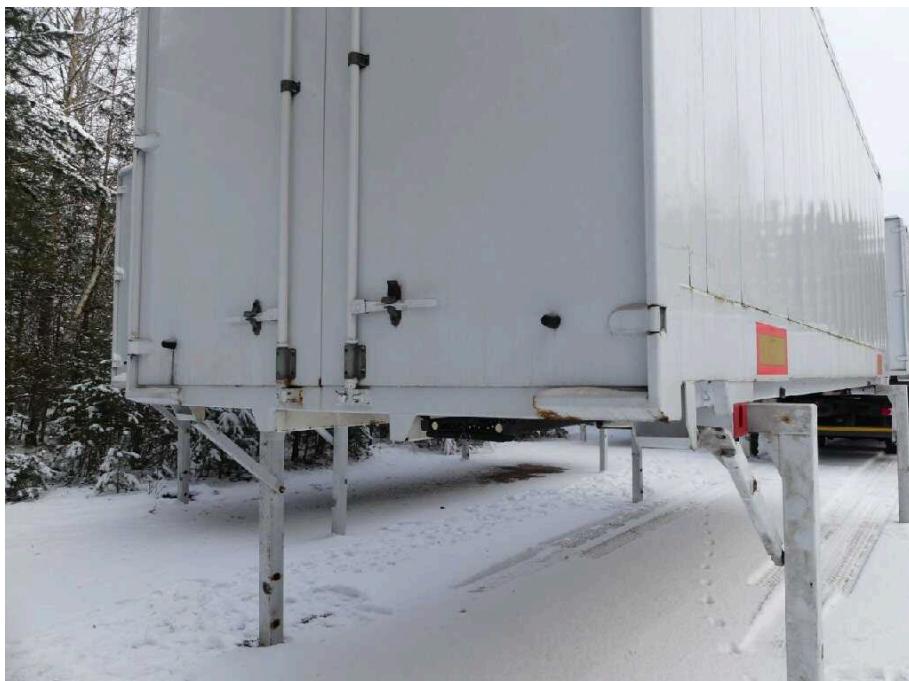
**Bild 14**  
Fahrzeugheck Rahmen hinten rechts stark korrodiert

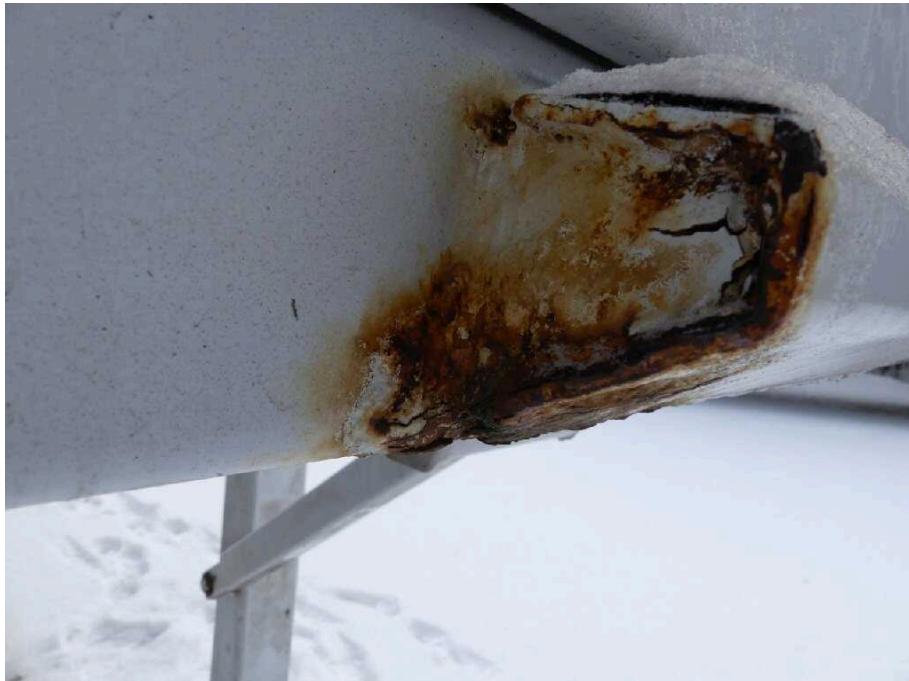
**Bild 15**  
Fahrzeugheck Rahmen hinten hinten rechts stark korrodiert

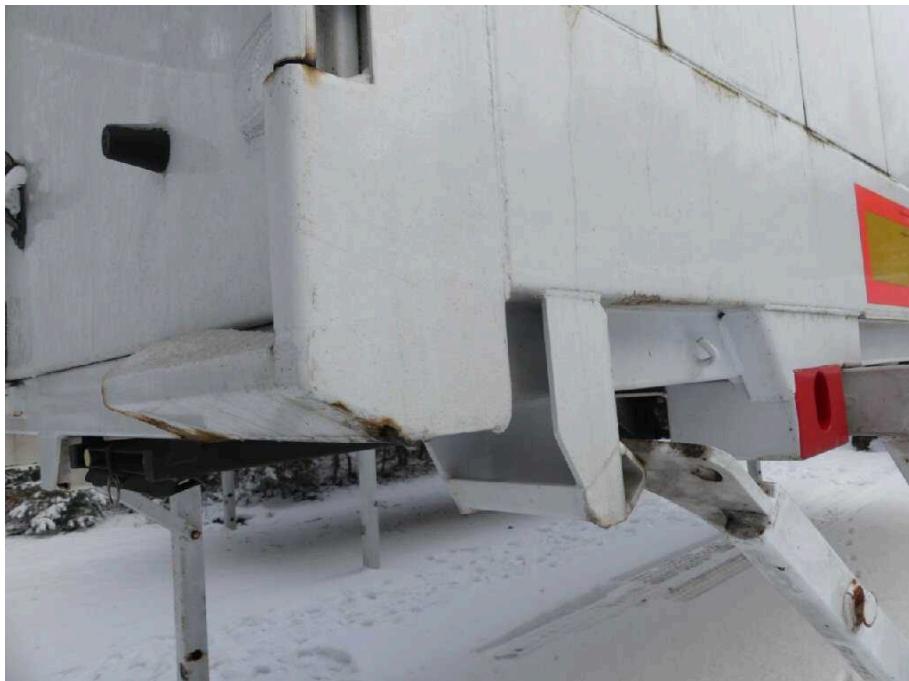
**Bild 16**  
Fahrzeugheck Rahmen hinten hinten rechts stark korrodiert

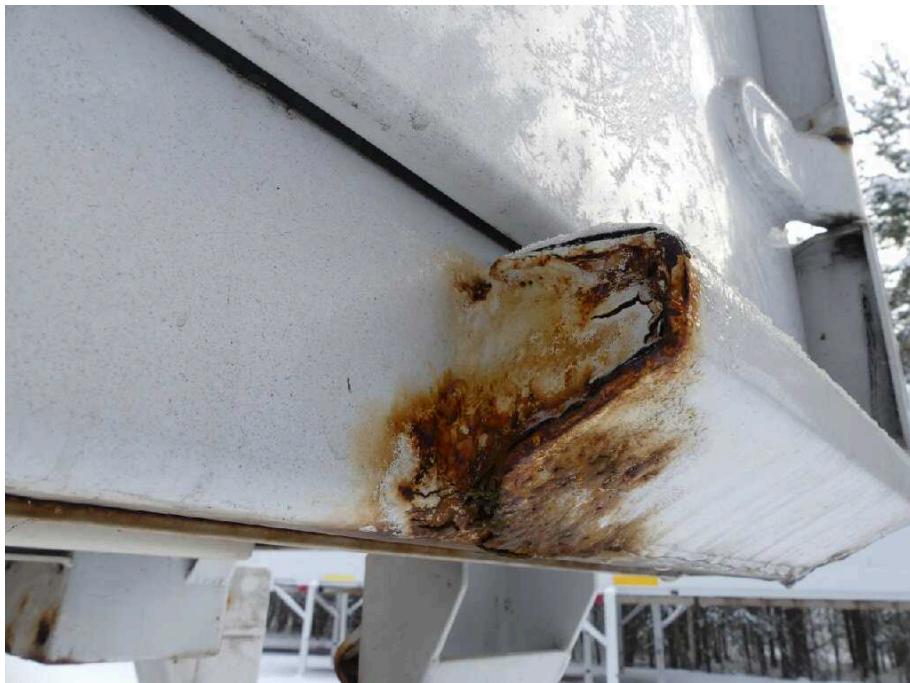
**Bild 17**  
Fahrzeugheck Rahmen hinten hinten rechts stark korrodiert

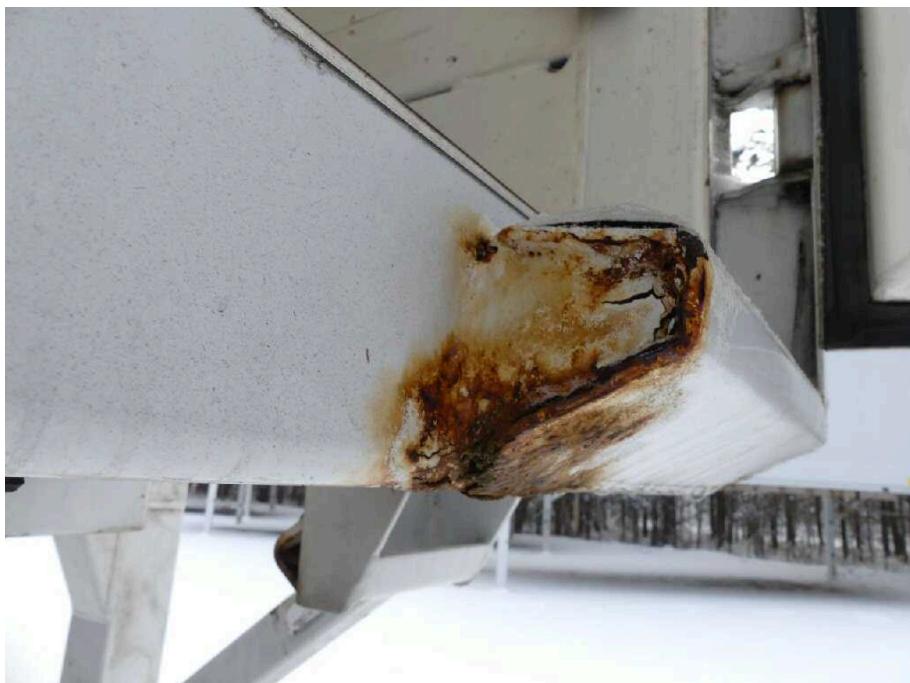
**Bild 18**  
Fahrzeugheck Rahmen hinten hinten rechts stark korrodiert

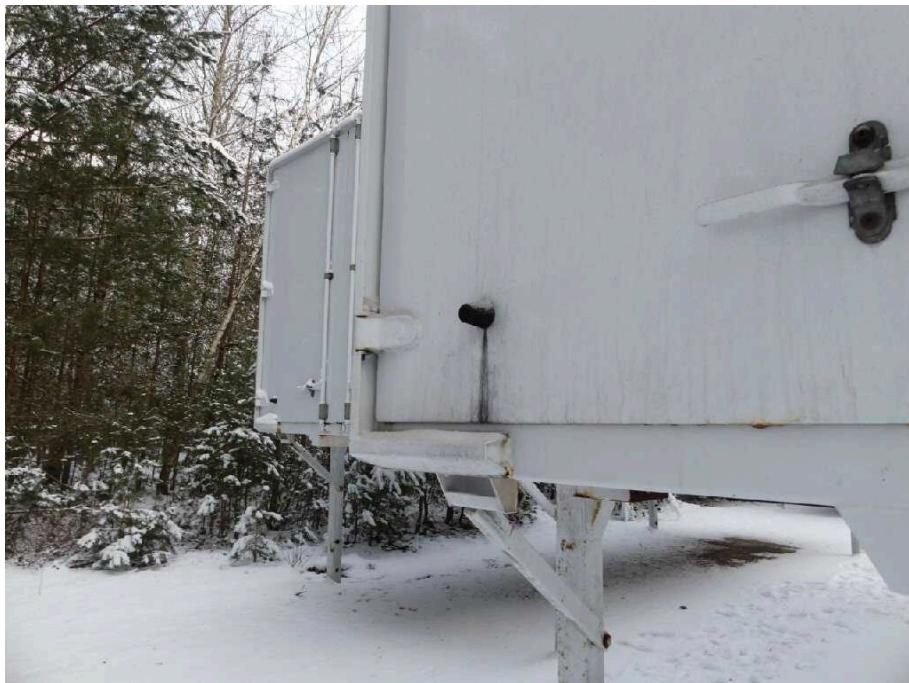
**Bild 19**  
Fahrzeugheck Rahmen hinten hinten links korrodiert

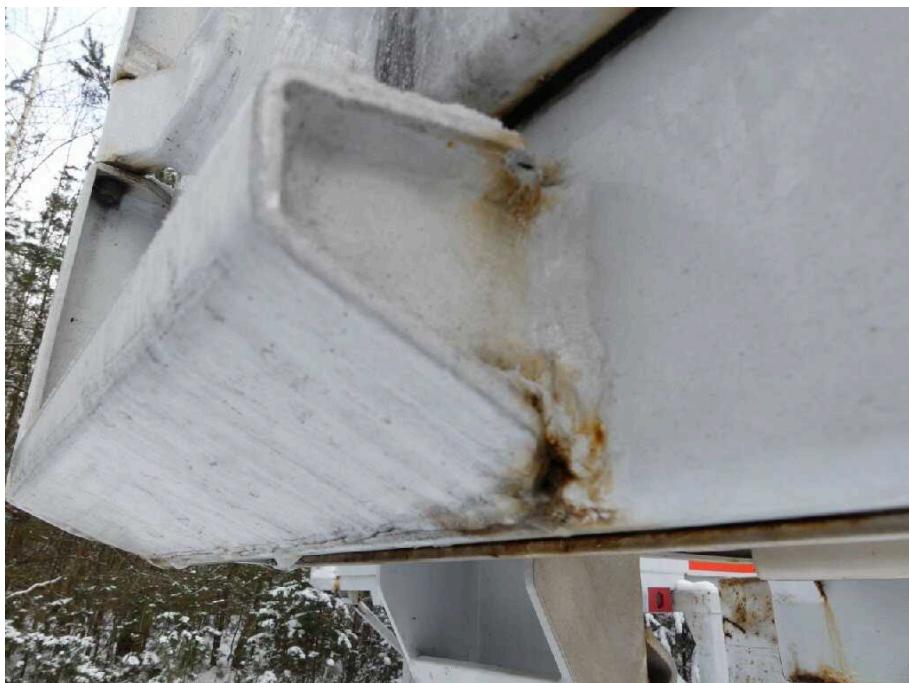
**Bild 20**  
Fahrzeugheck Rahmen hinten hinten links korrodiert

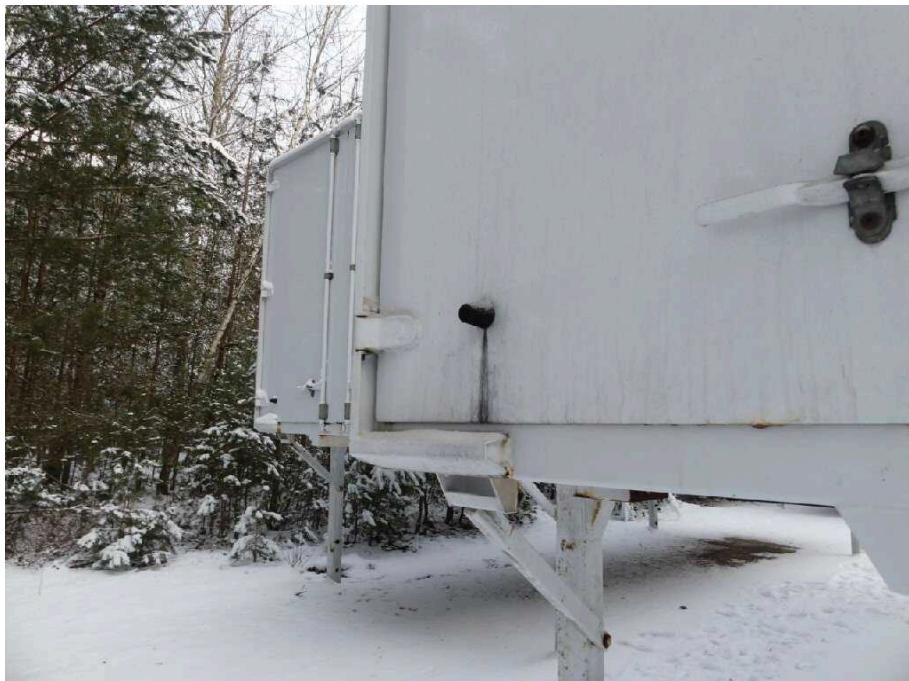
**Bild 21**  
Fahrzeugheck Heckflügeltür links stark korrodiert

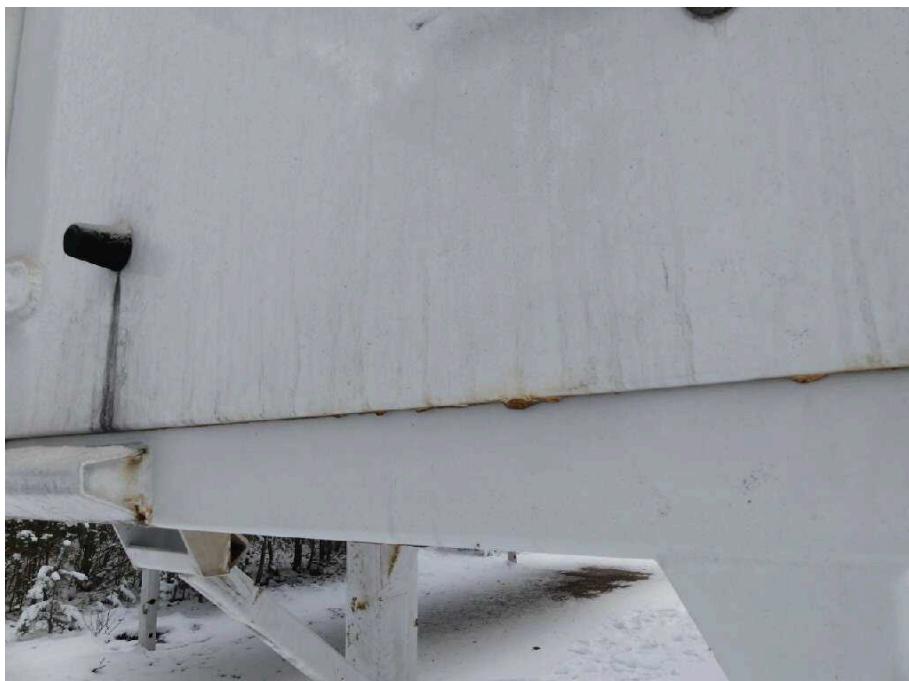
**Bild 22**  
Fahrzeugheck Heckflügeltür links stark korrodiert

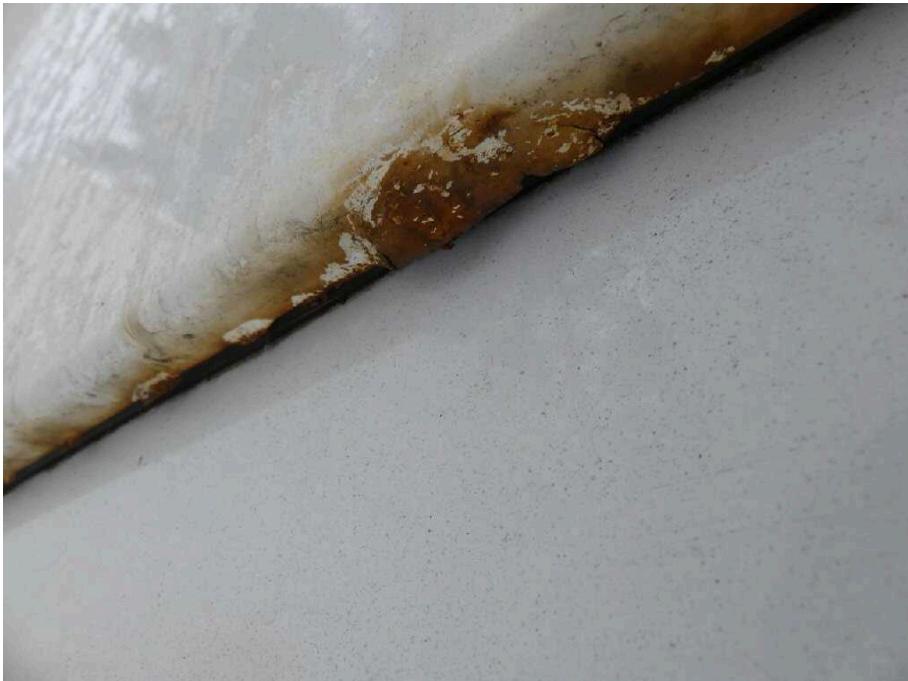
**Bild 23**  
Fahrzeugheck Heckflügeltür links stark korrodiert

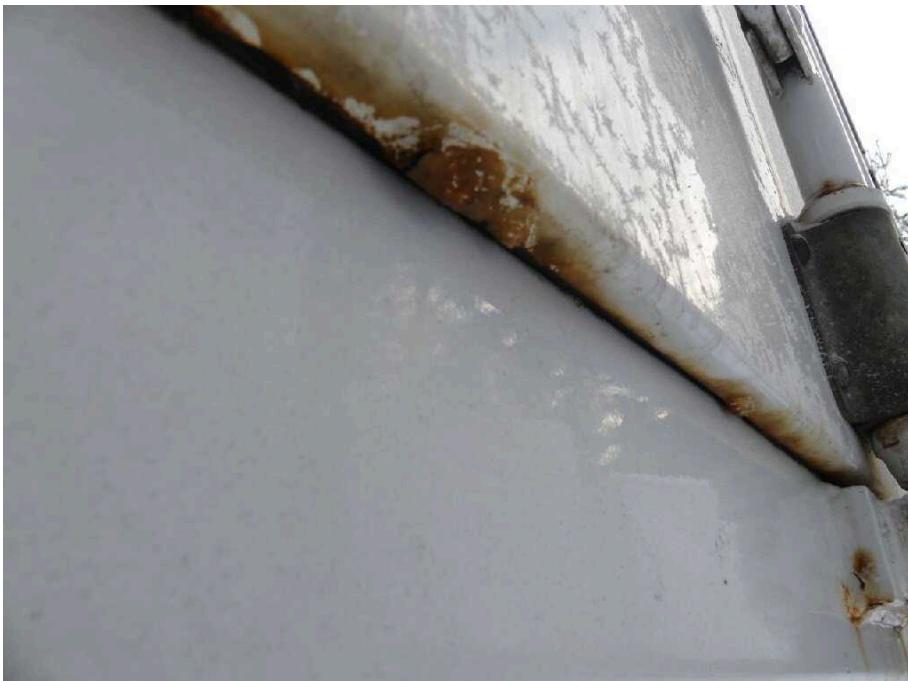
**Bild 24**  
Fahrzeugheck Heckflügeltür links stark korrodiert

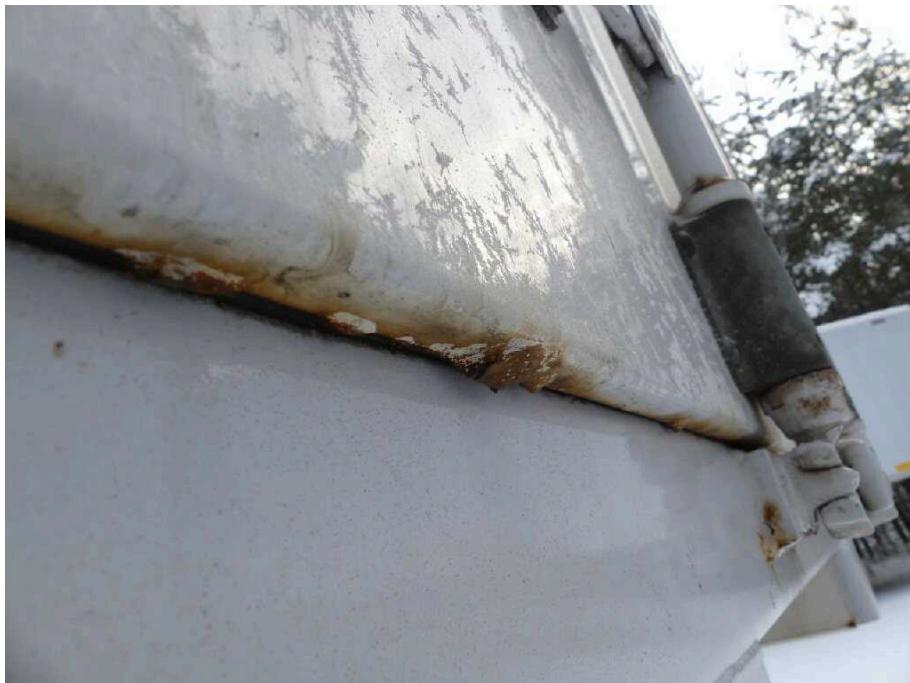
**Bild 25**  
Fahrzeugheck Heckflügeltür links stark korrodiert

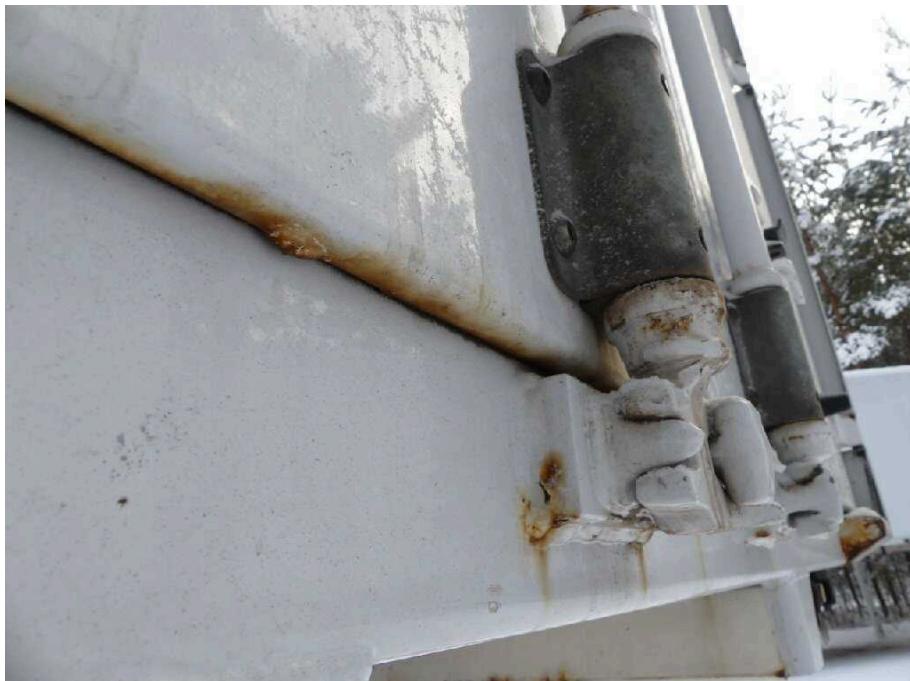
**Bild 26**  
Fahrzeugheck Heckflügeltür links stark korrodiert

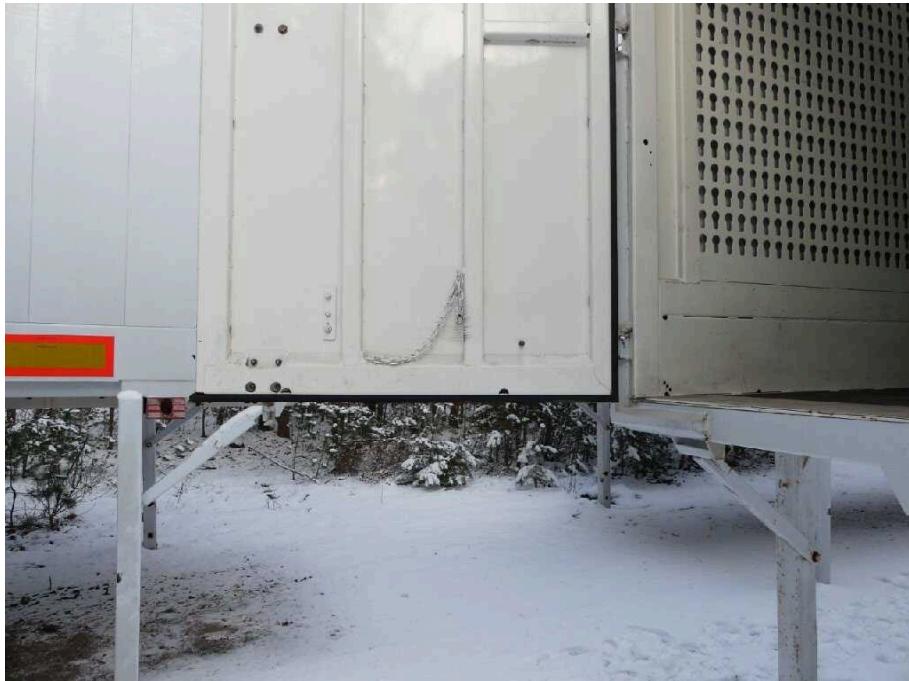
**Bild 27**  
Fahrzeugheck Heckflügeltür links stark korrodiert

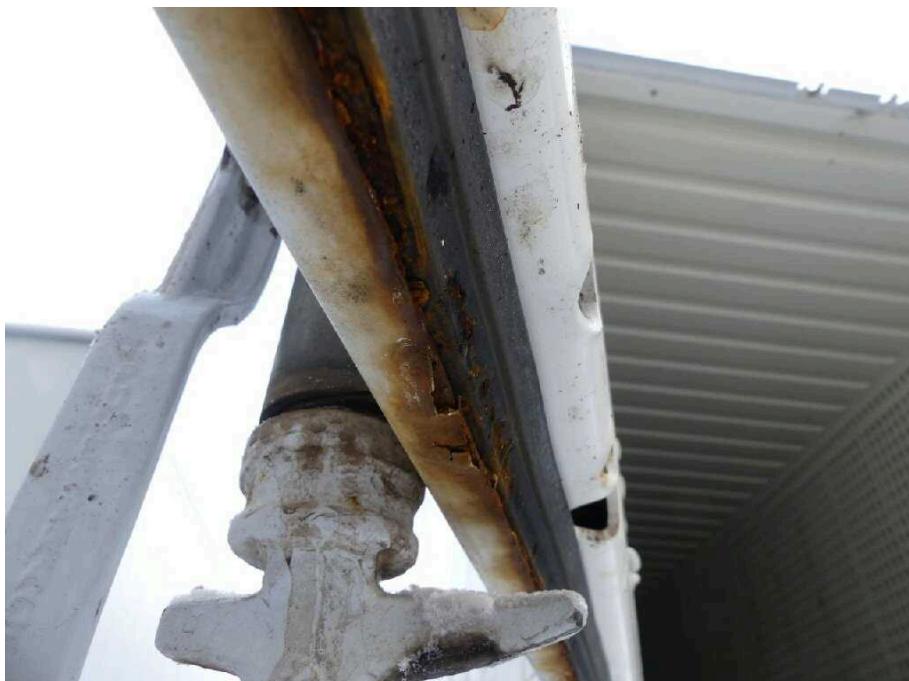
**Bild 28**  
Fahrzeugheck Heckflügeltür links stark korrodiert

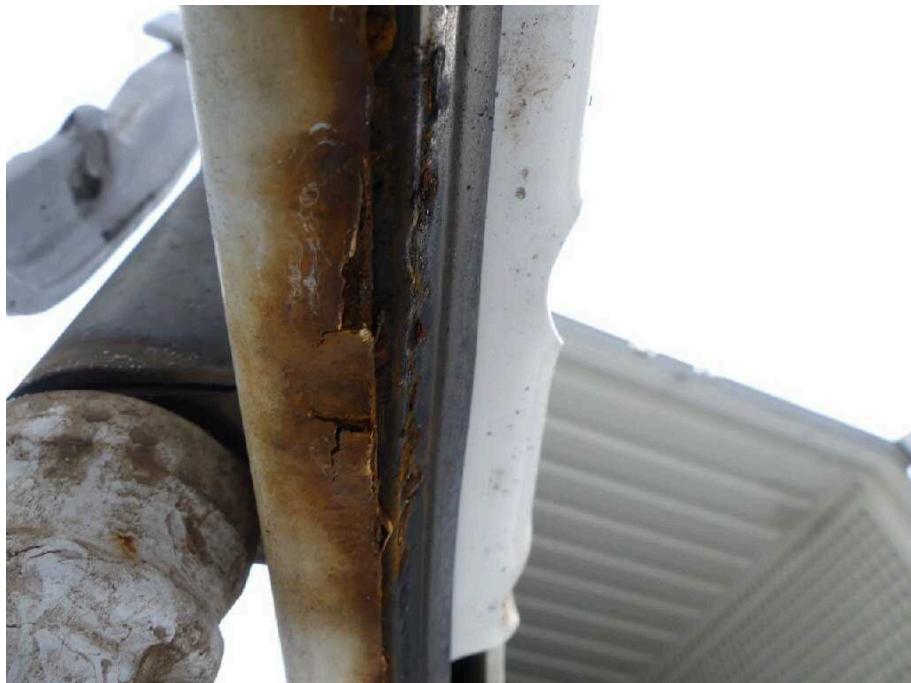
**Bild 29**  
Fahrzeugheck Heckflügeltür links stark korrodiert

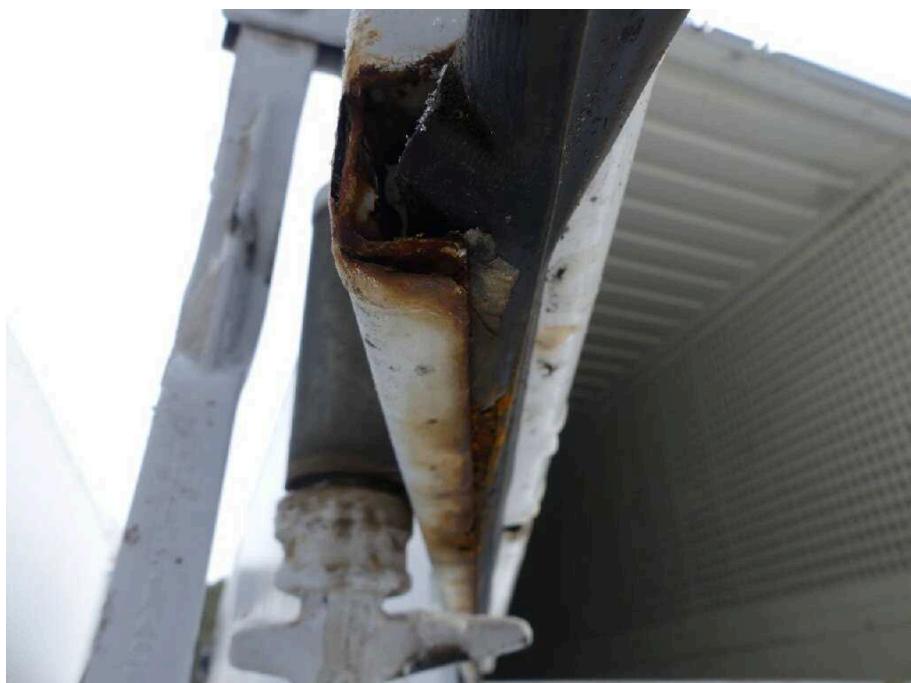
**Bild 30**  
Fahrzeugheck Heckflügeltür links stark korrodiert

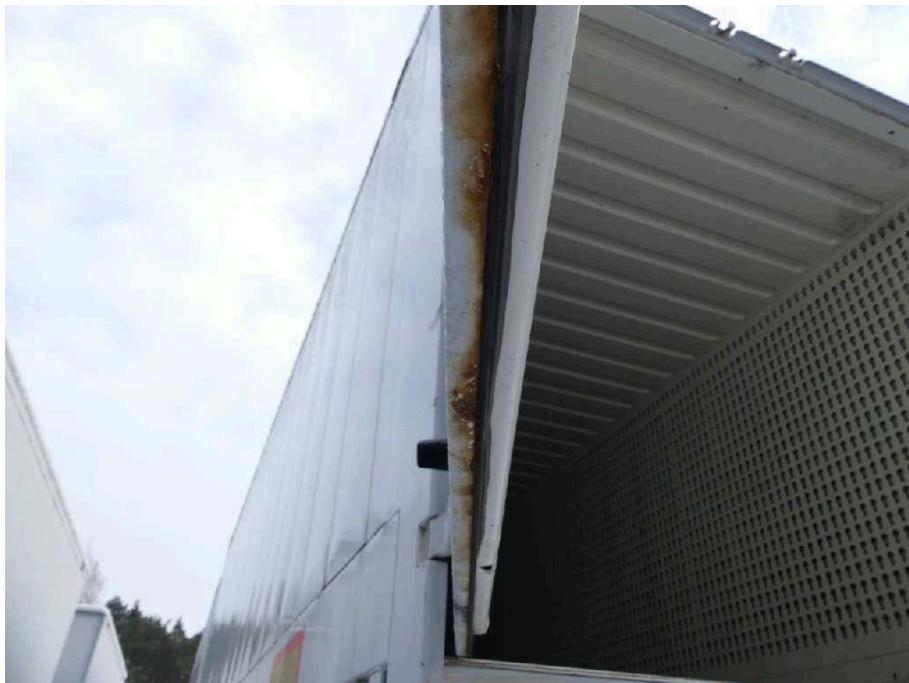
**Bild 31**  
Fahrzeugheck Heckflügeltür links stark korrodiert

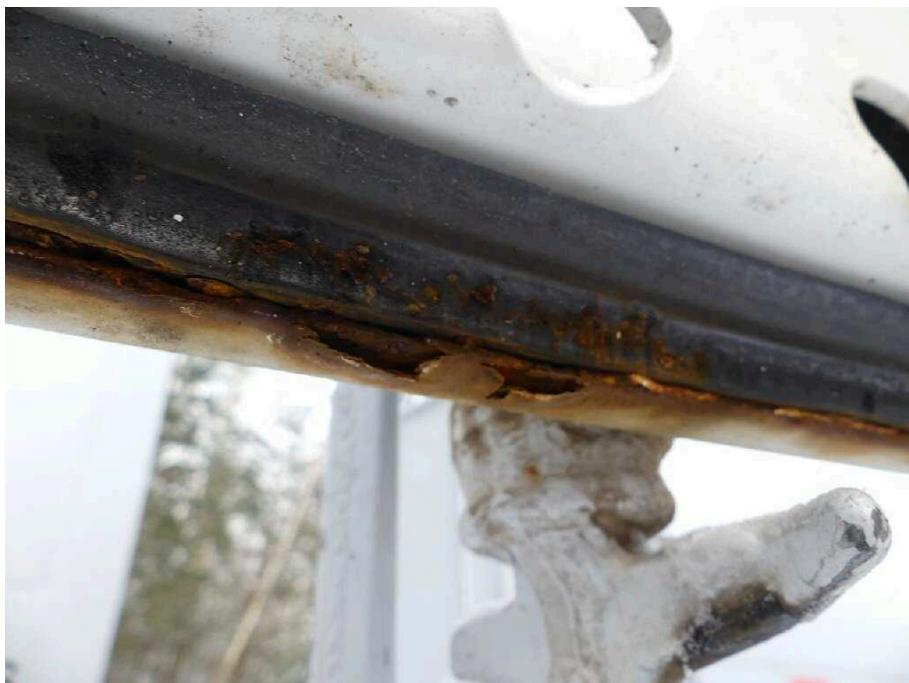
**Bild 32**  
Fahrzeugheck Heckflügeltür links stark korrodiert

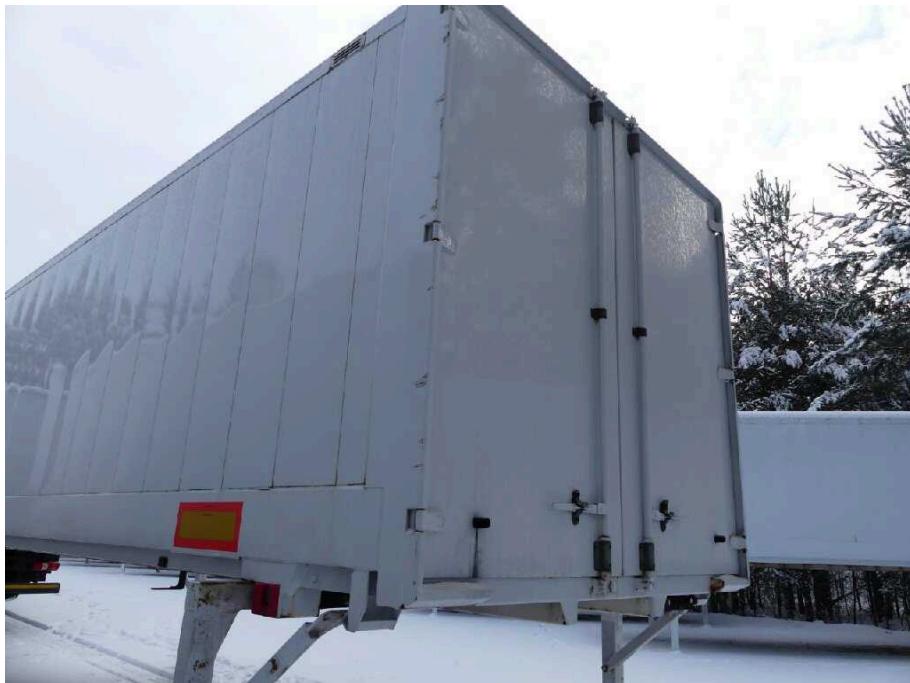
**Bild 33**  
Fahrzeugheck Ecksäule hinten links verschürft

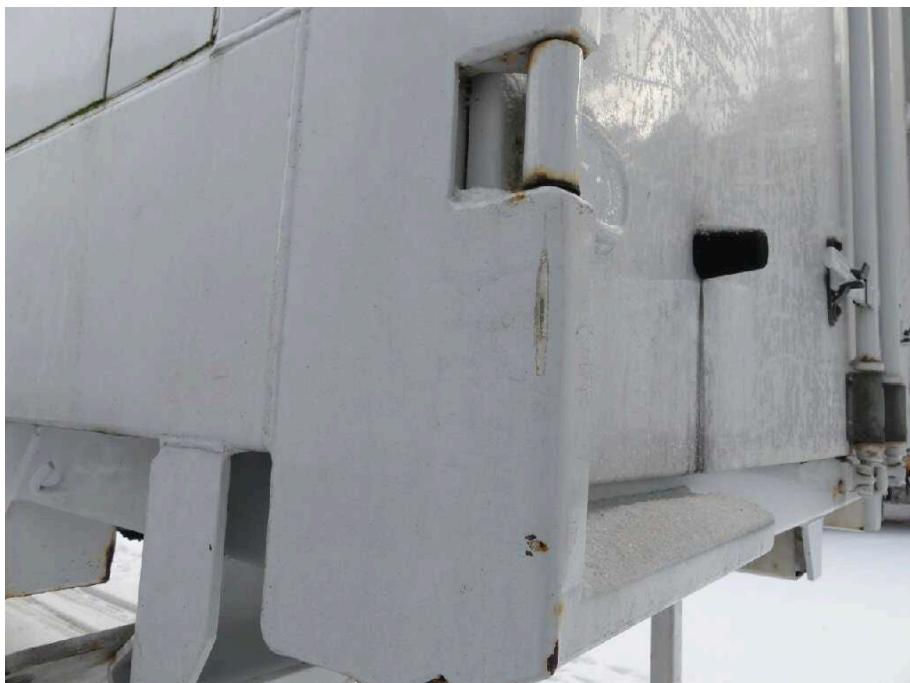
**Bild 34**  
Fahrzeugheck Ecksäule hinten links verschürft

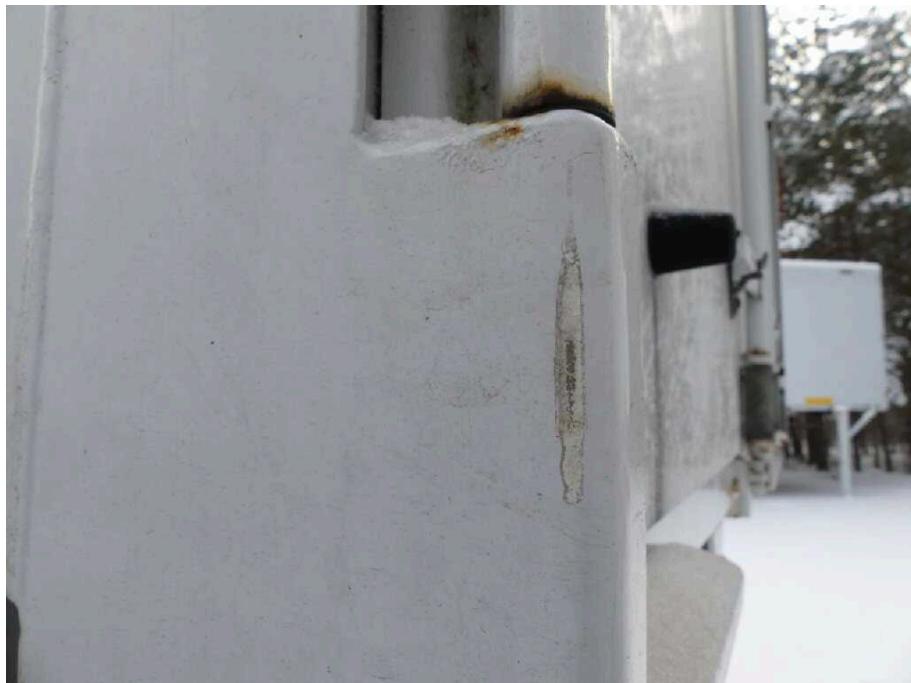
**Bild 35**  
Fahrzeugheck Ecksäule hinten links verschürt

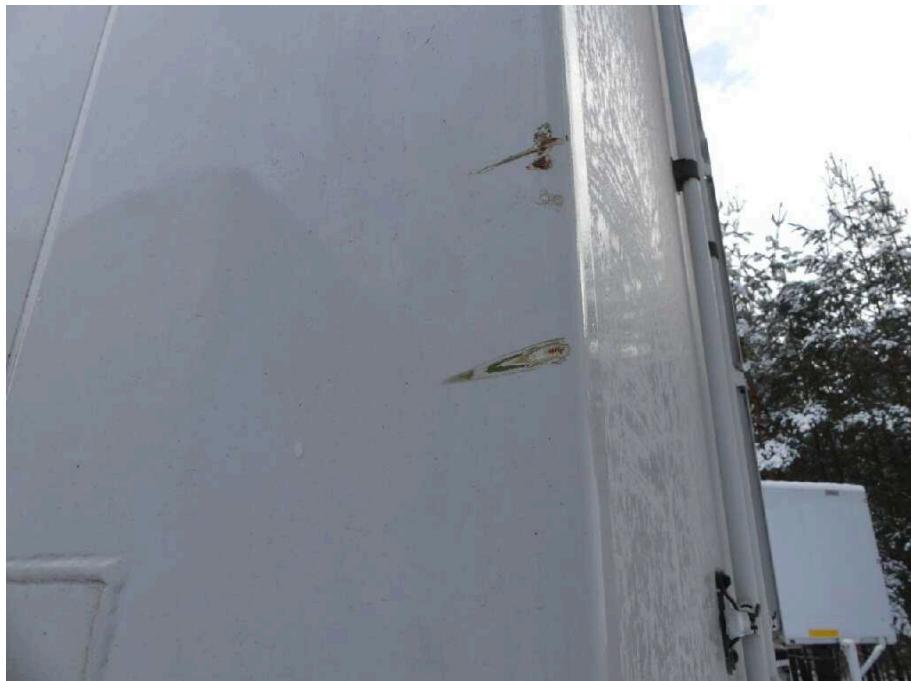
**Bild 36**  
Fahrzeugheck Ecksäule hinten links verschürt

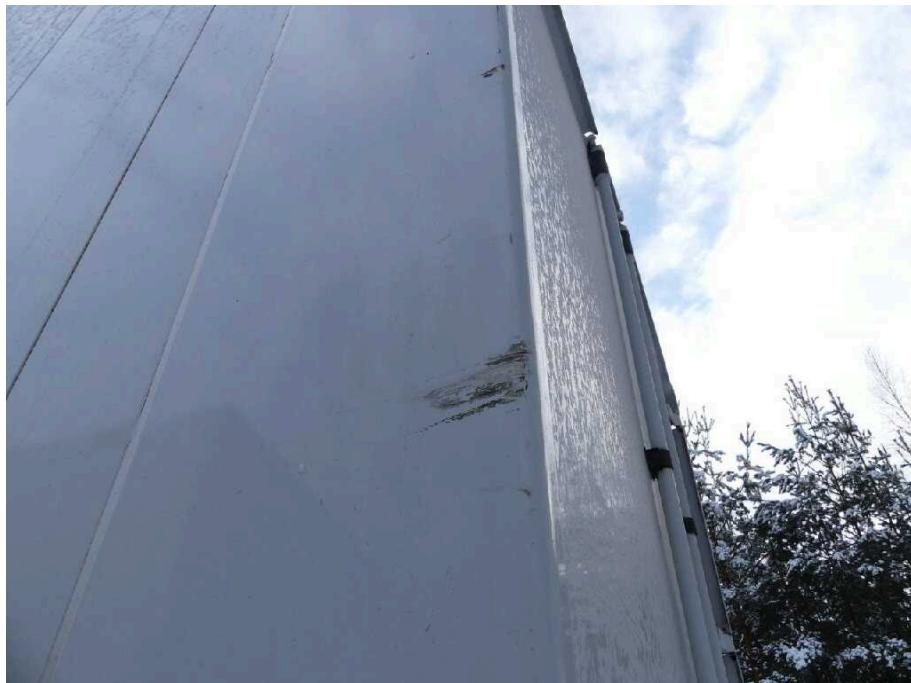
**Bild 37**  
Fahrzeugheck Ecksäule hinten links verschürt

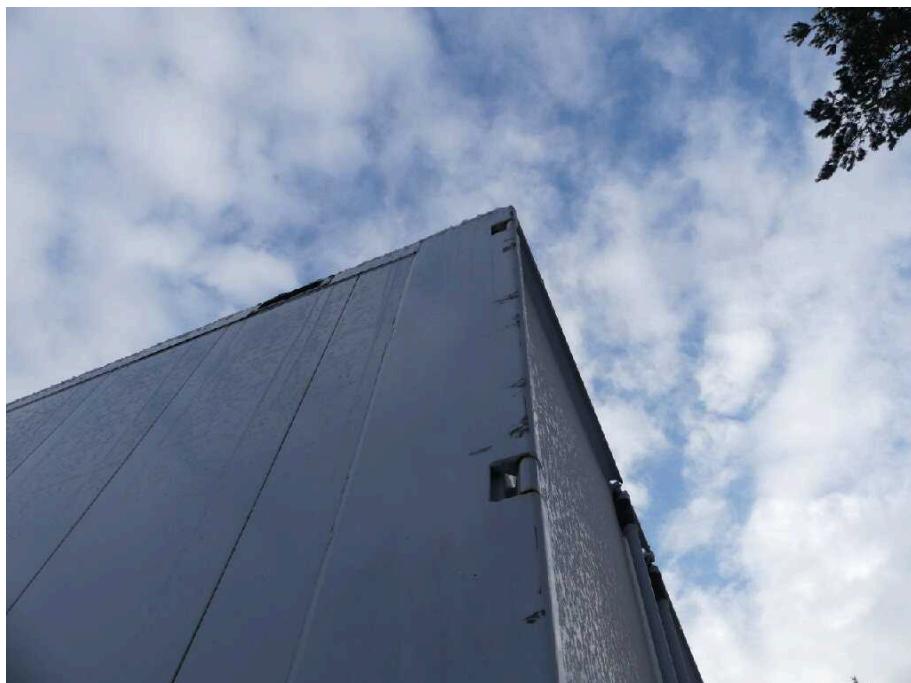
**Bild 38**  
Fahrzeugheck Ecksäule hinten links verschürt

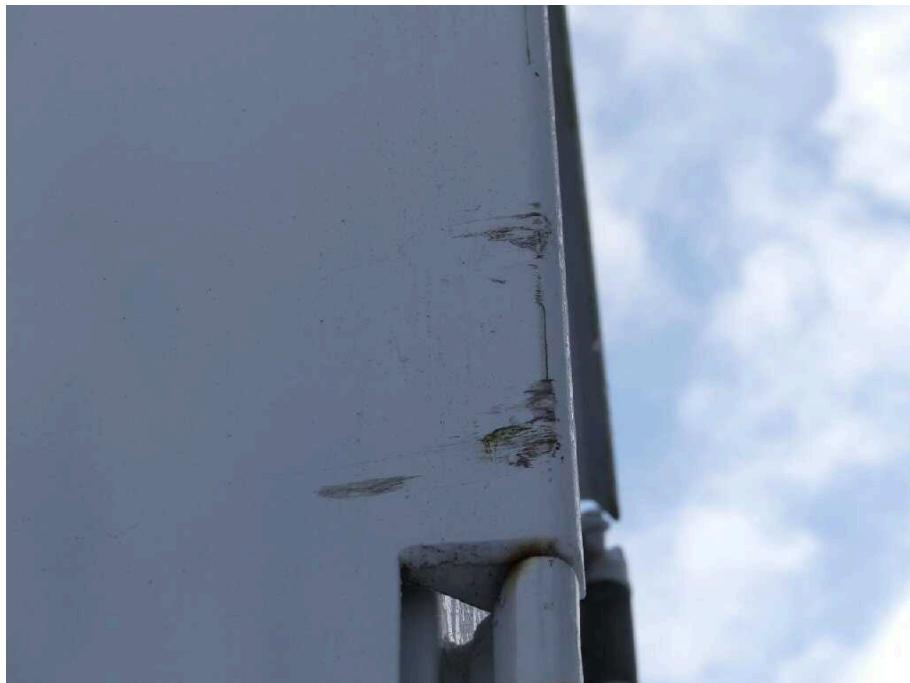
**Bild 39**  
Fahrzeugheck Ecksäule hinten links verschürt

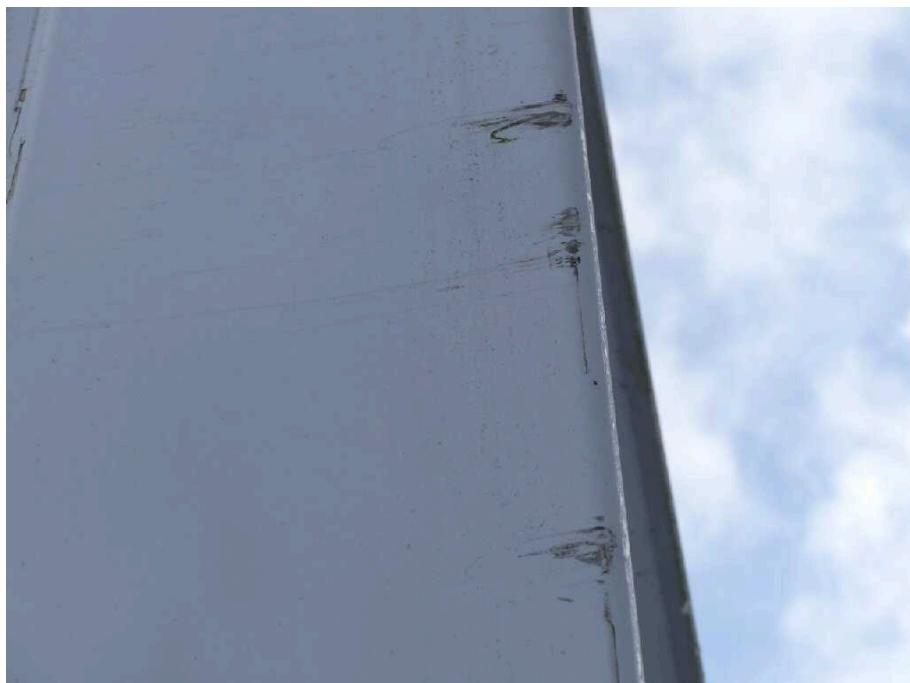
**Bild 40**  
Fahrzeugheck Ecksäule hinten links verschürt

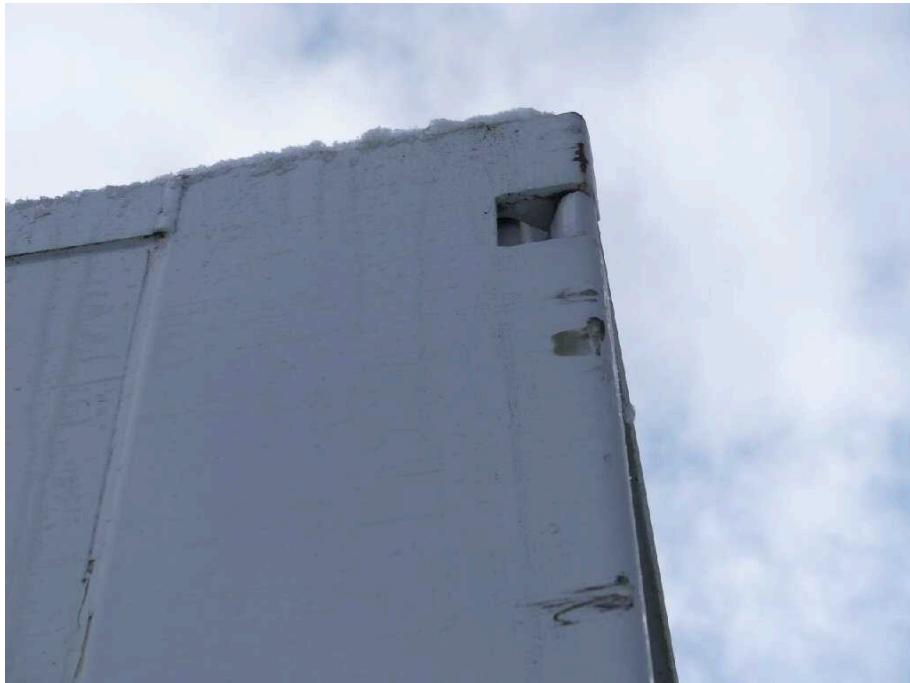
**Bild 41**  
Fahrzeugheck Ecksäule hinten links verschürt

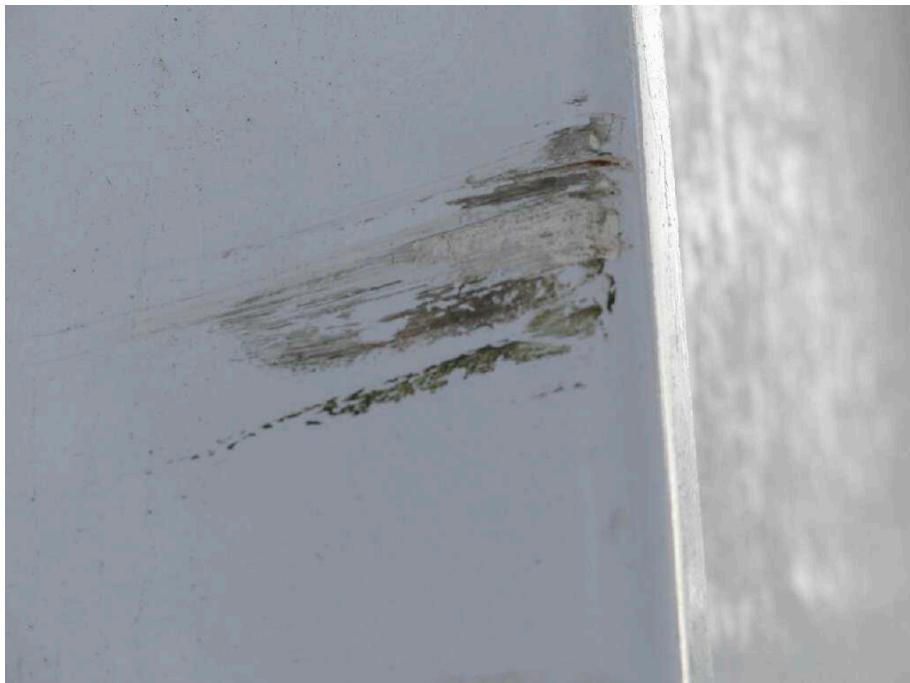
**Bild 42**  
Fahrzeugheck Ecksäule hinten links verschürt

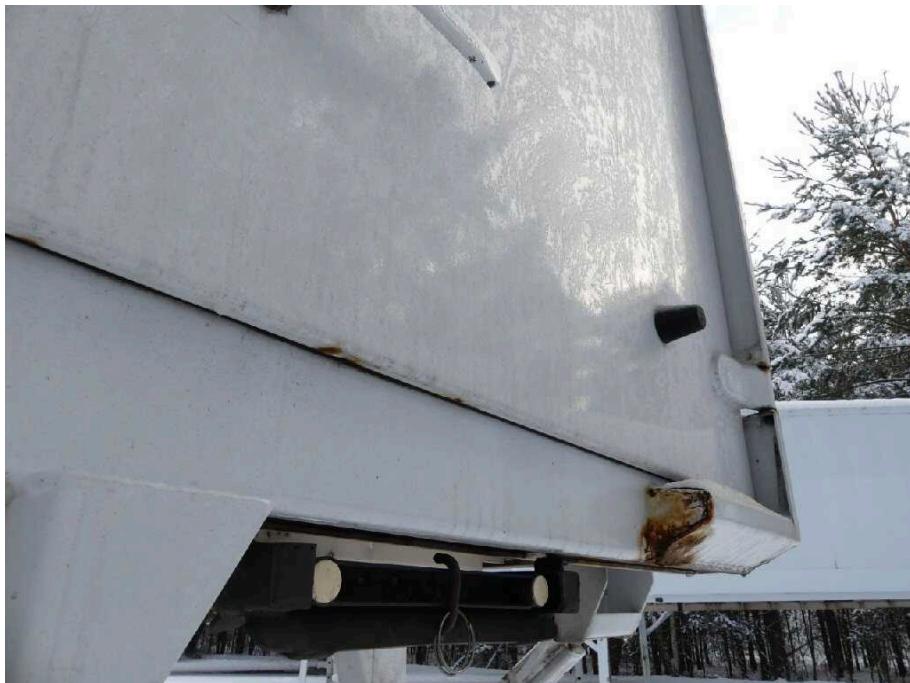
**Bild 43**  
Fahrzeugheck Heckflügeltür rechts stark korrodiert

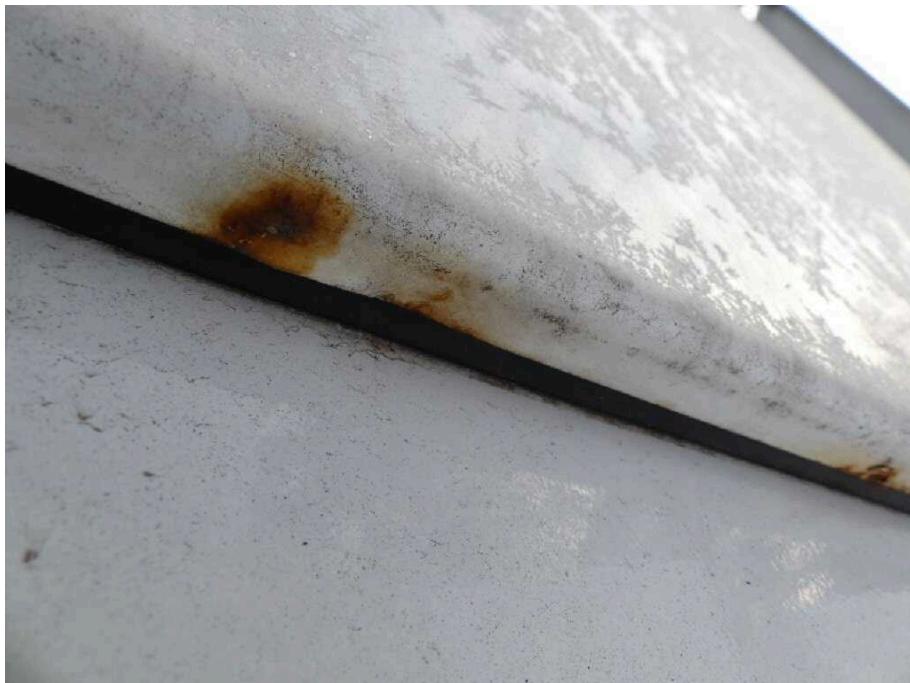
**Bild 44**  
Fahrzeugheck Heckflügeltür rechts stark korrodiert
