# Lichtbildanlage

Dokumentennummer: 1844501

Amtliches Kennzeichen: Y-WA1428

Fahrzeugidentifikationsnummer: 6W1273602

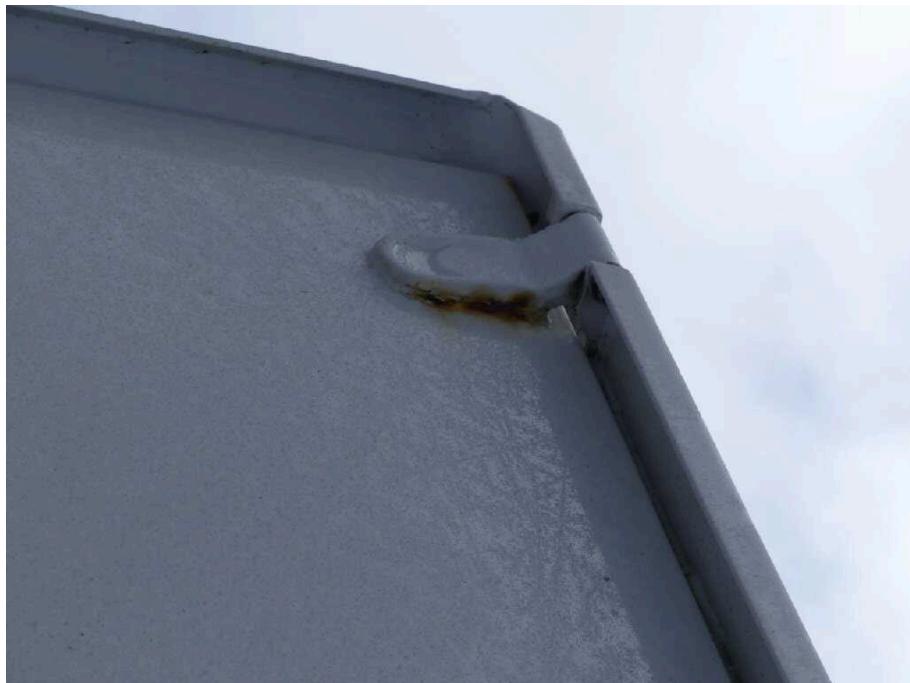
**Bild 45**  
Fahrzeugheck Heckflügeltür rechts stark korrodiert

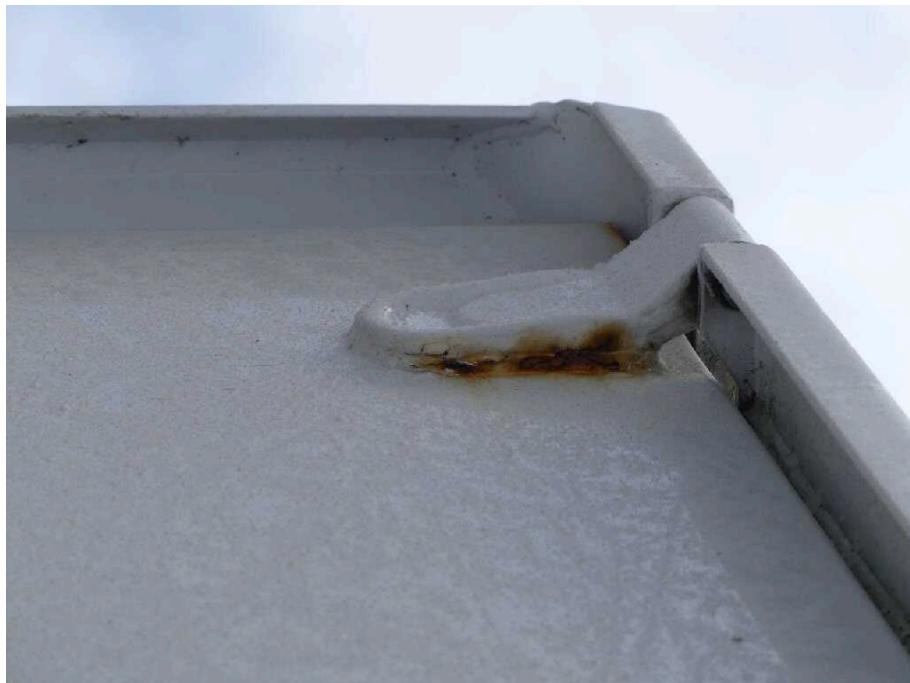
**Bild 46**  
Fahrzeugheck Heckflügeltür rechts stark korrodiert

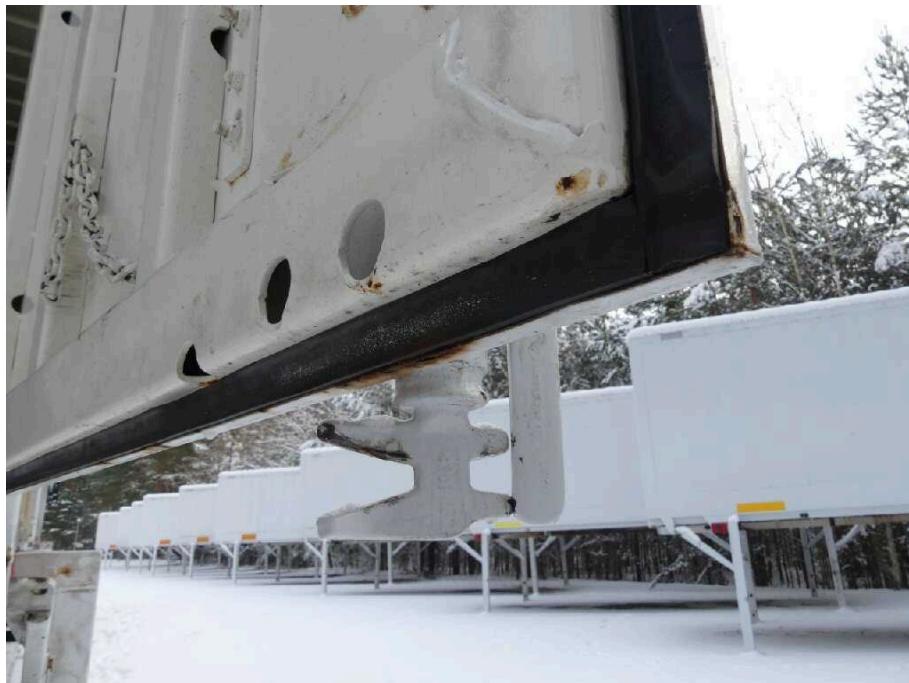
**Bild 47**  
Fahrzeugheck Heckflügeltür rechts stark korrodiert

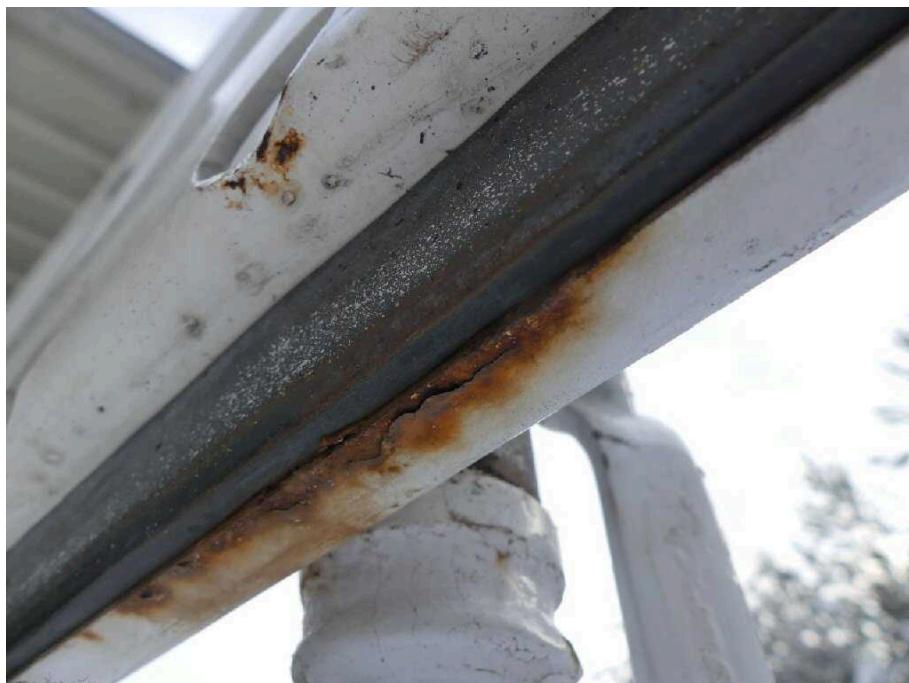
**Bild 48**  
Fahrzeugheck Heckflügeltür rechts stark korrodiert
