Lichtbildanlage

Dokumentennummer: 1844502

Amtliches Kennzeichen: Y-WA1557

Fahrzeugidentifikationsnummer: 6W1273654

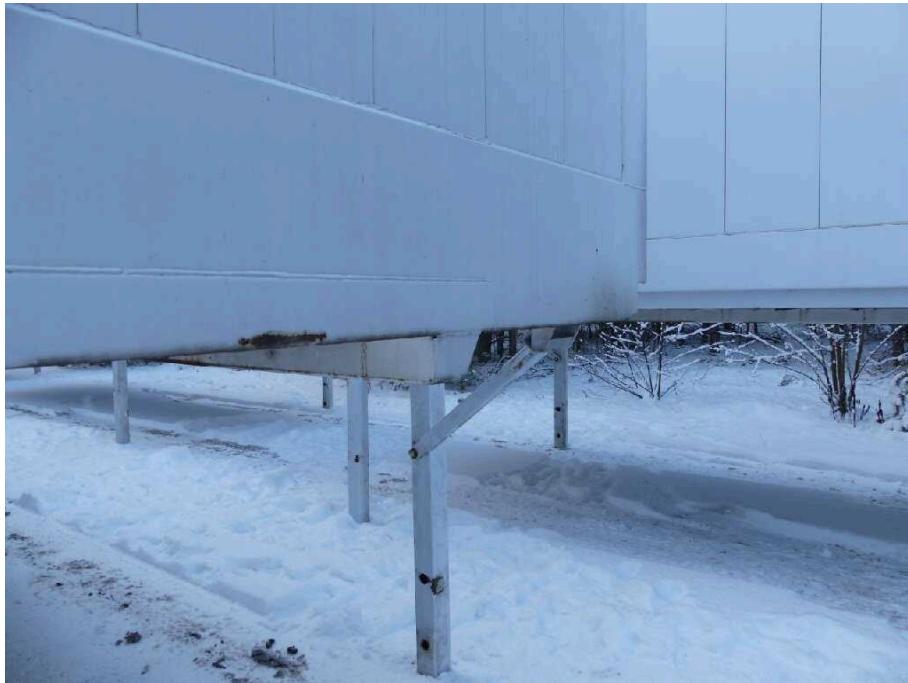
Bild 10
Aufbau Bodenrahmen vorne korrodiert

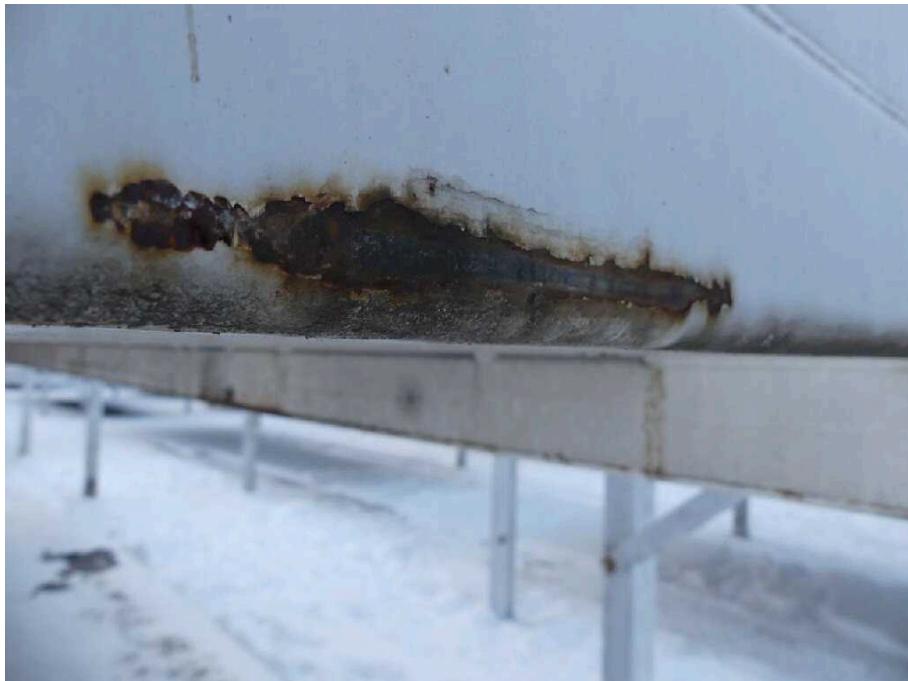
Bild 11
rechte Seite Seitenwand rechts verkratzt

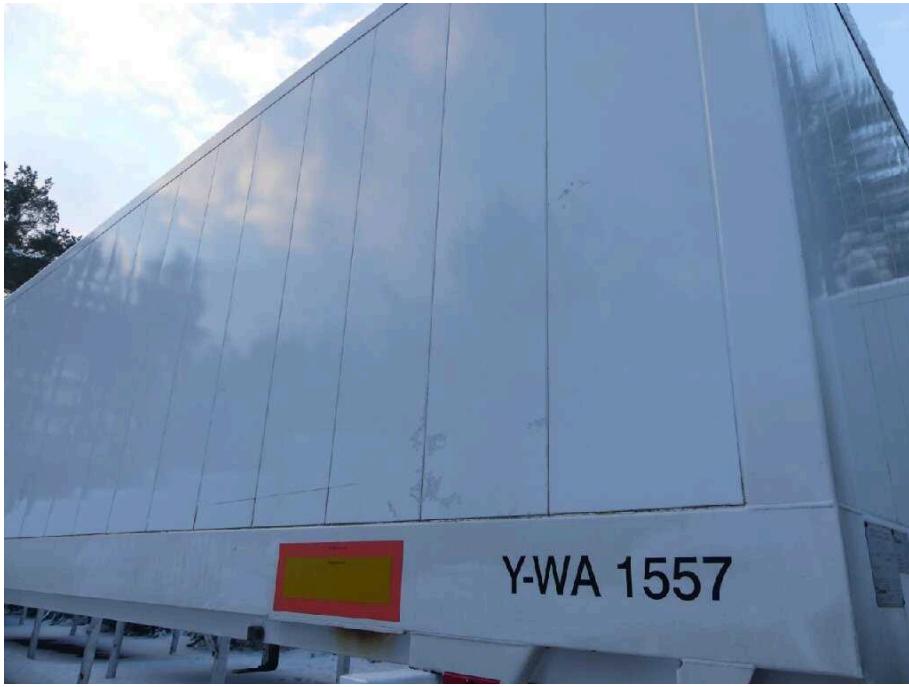
Bild 12
rechte Seite Seitenwand rechts verkratzt

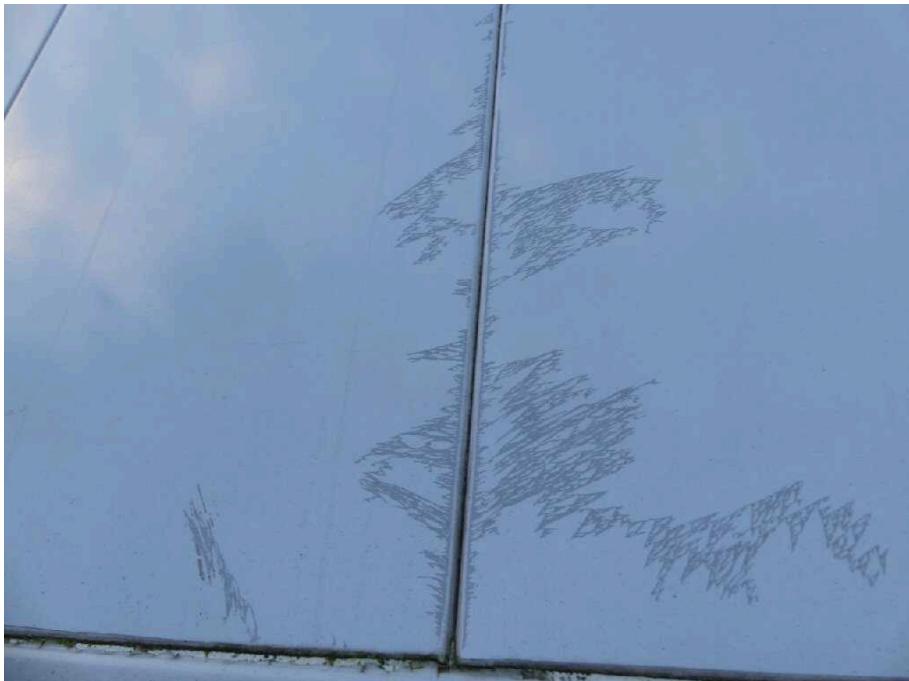
Bild 13
rechte Seite Seitenwand rechts verkratzt

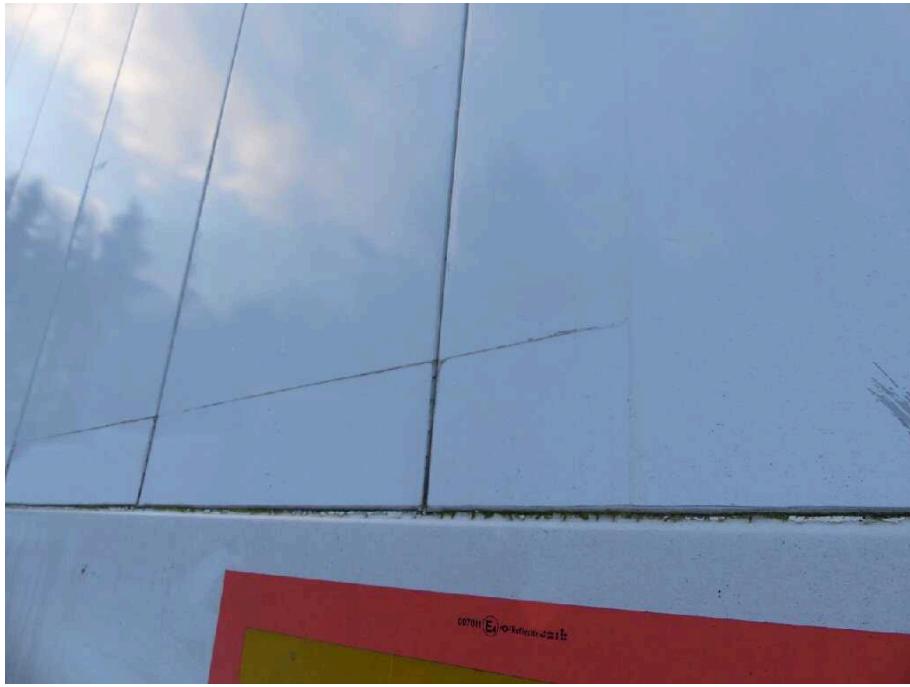
Bild 14
rechte Seite Seitenwand rechts verkratzt

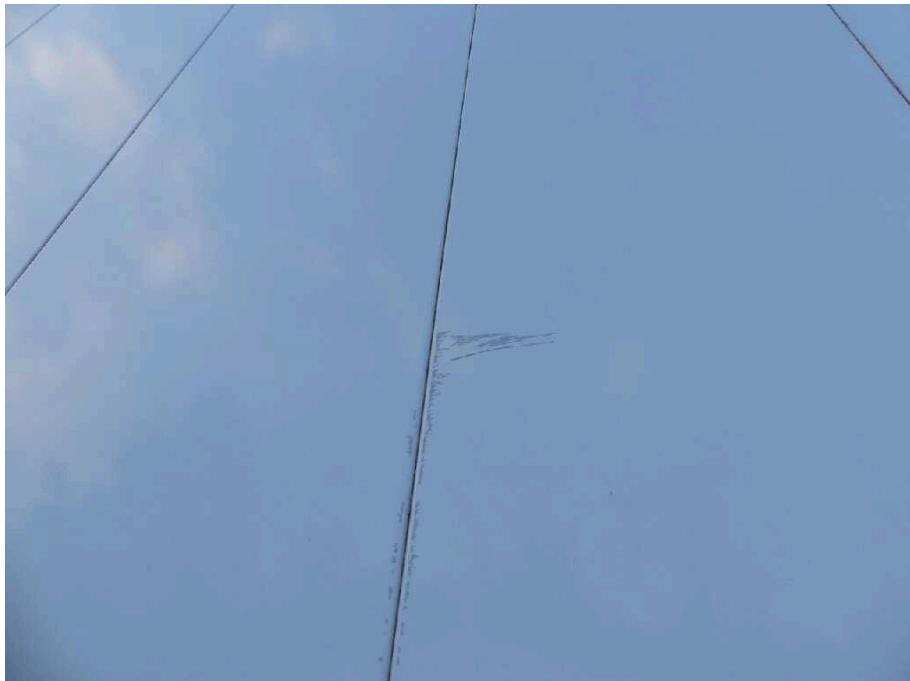
Bild 15
rechte Seite Seitenwand rechts verkratzt

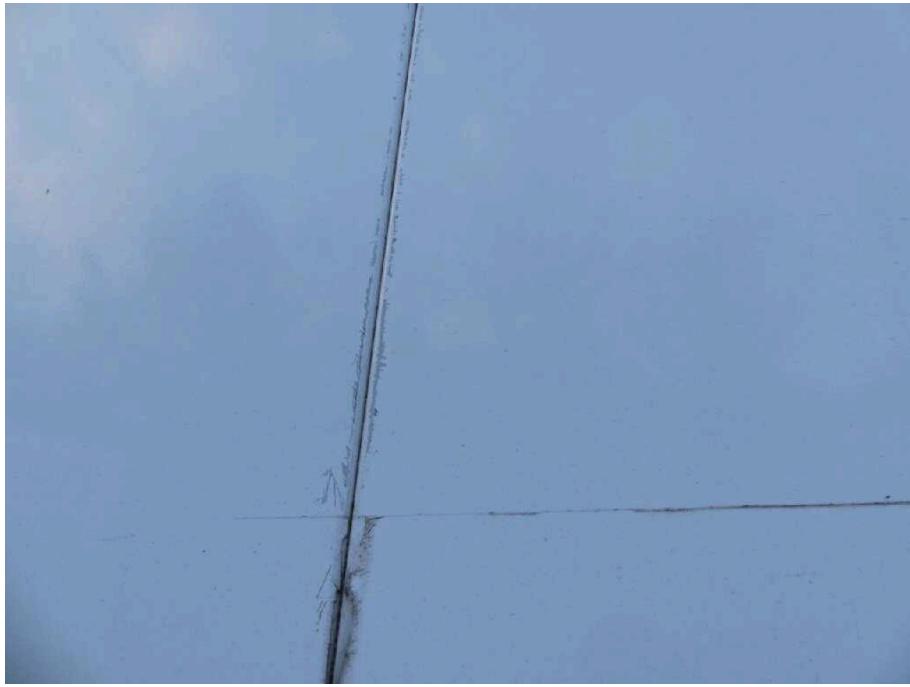
Bild 16
rechte Seite Seitenwand rechts verkratzt

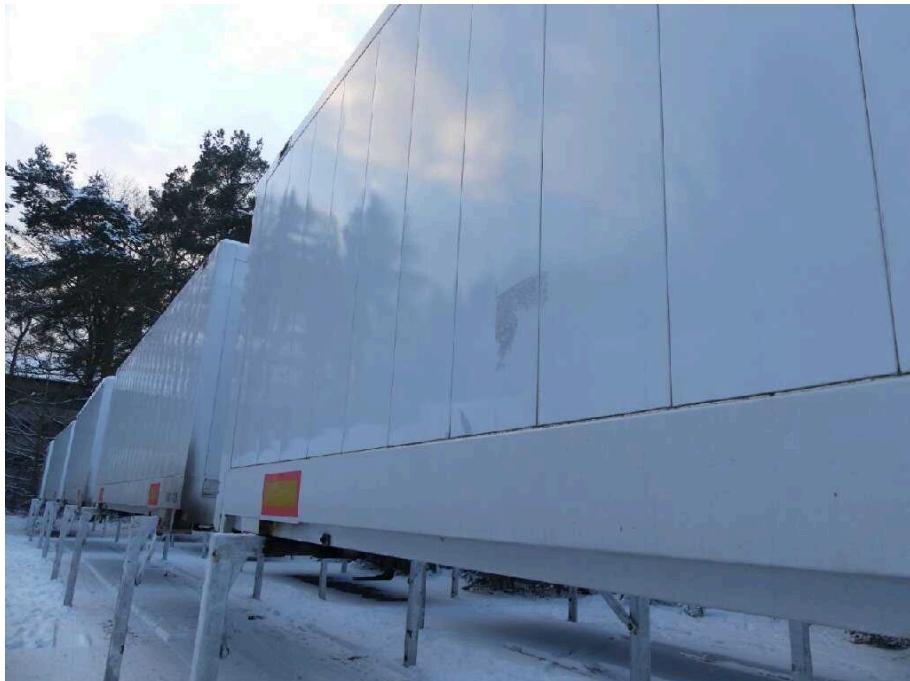
Bild 17
rechte Seite Seitenwand rechts verkratzt

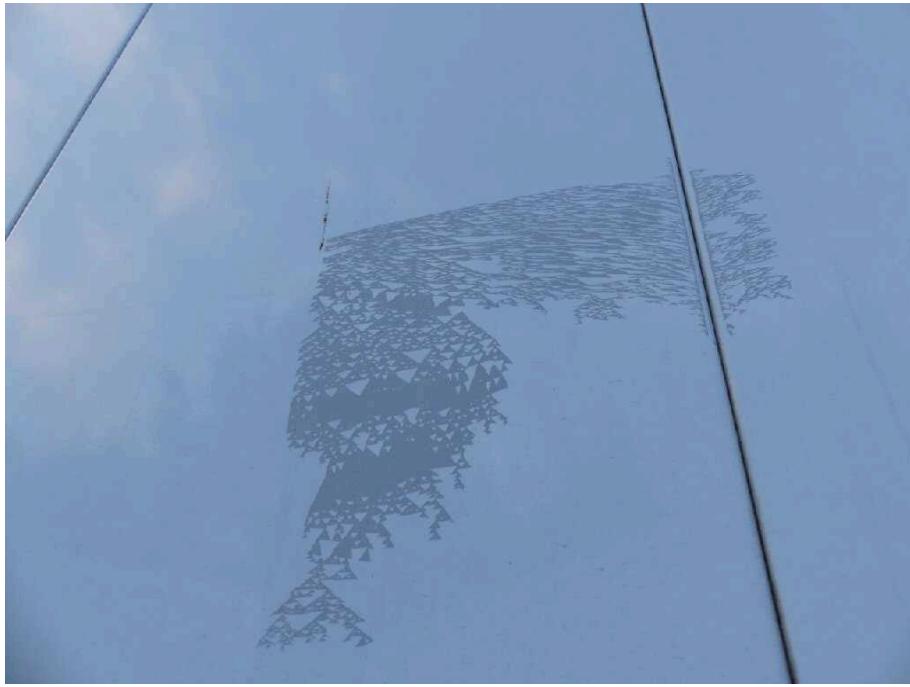
Bild 18
rechte Seite Seitenwand rechts verkratzt

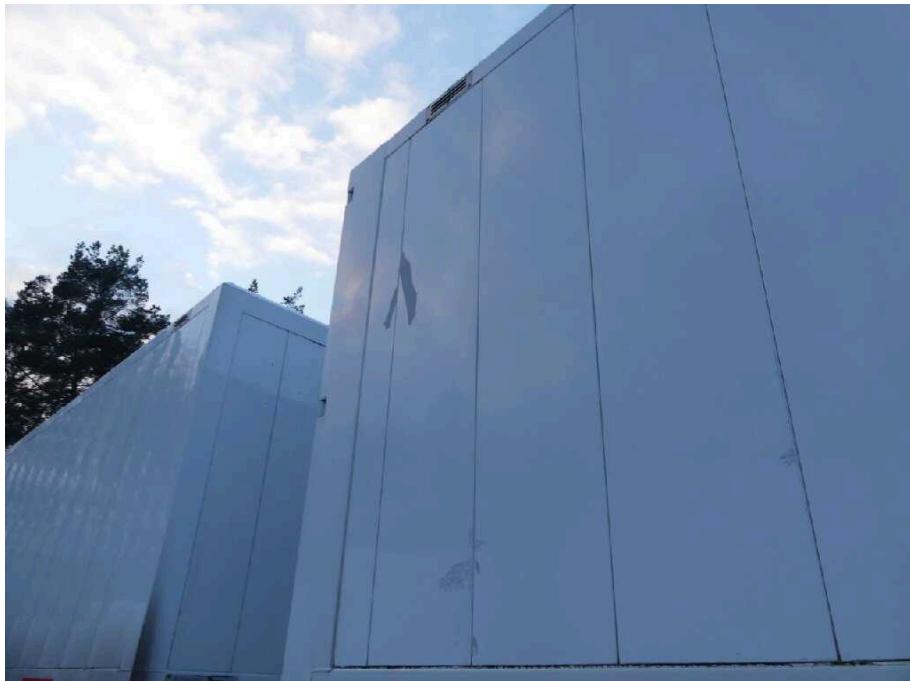
Bild 19
rechte Seite Seitenwand rechts verkratzt

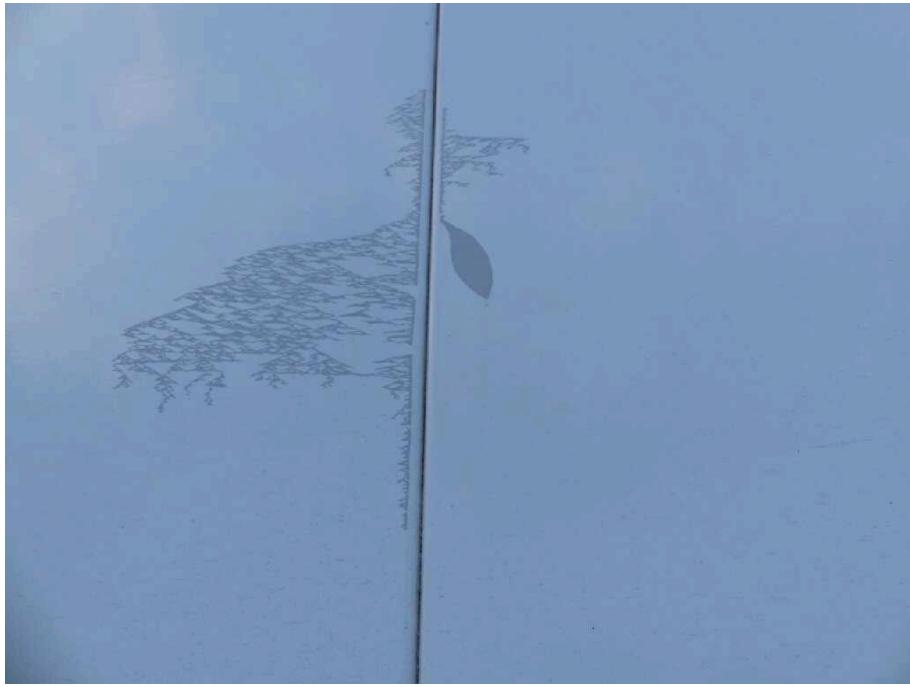
Bild 20
rechte Seite Seitenwand rechts verkratzt

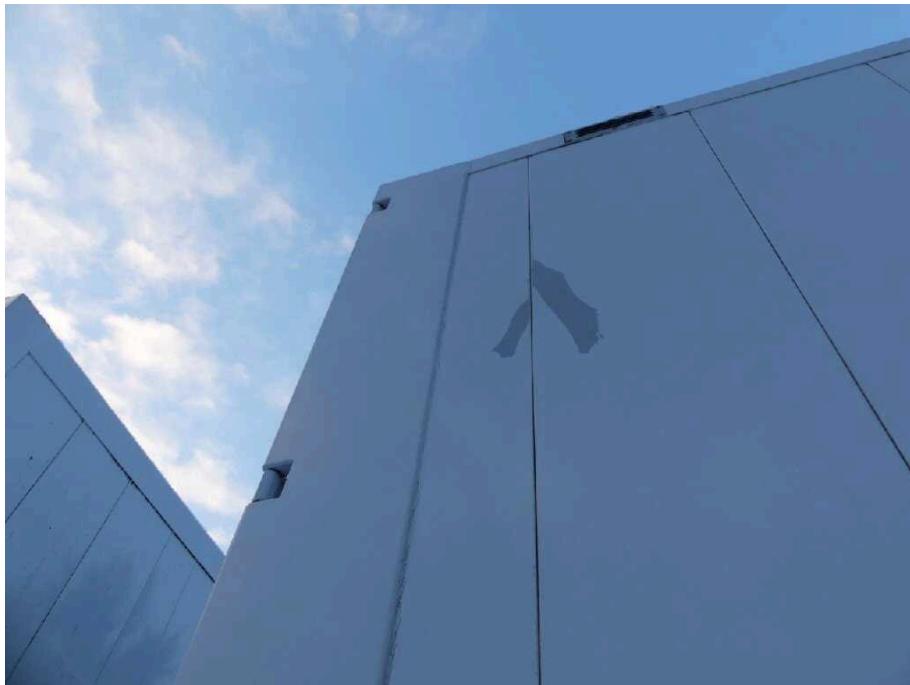
Bild 21
rechte Seite Seitenwand rechts verkratzt

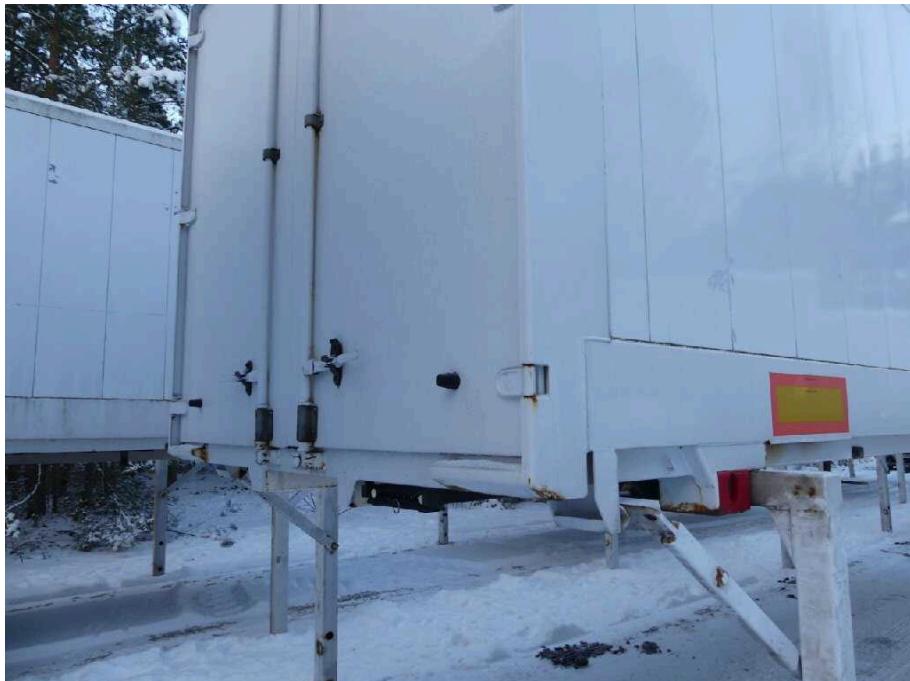
Bild 23
Fahrzeugheck Rahmen hinten hinten rechts stark korrodiert

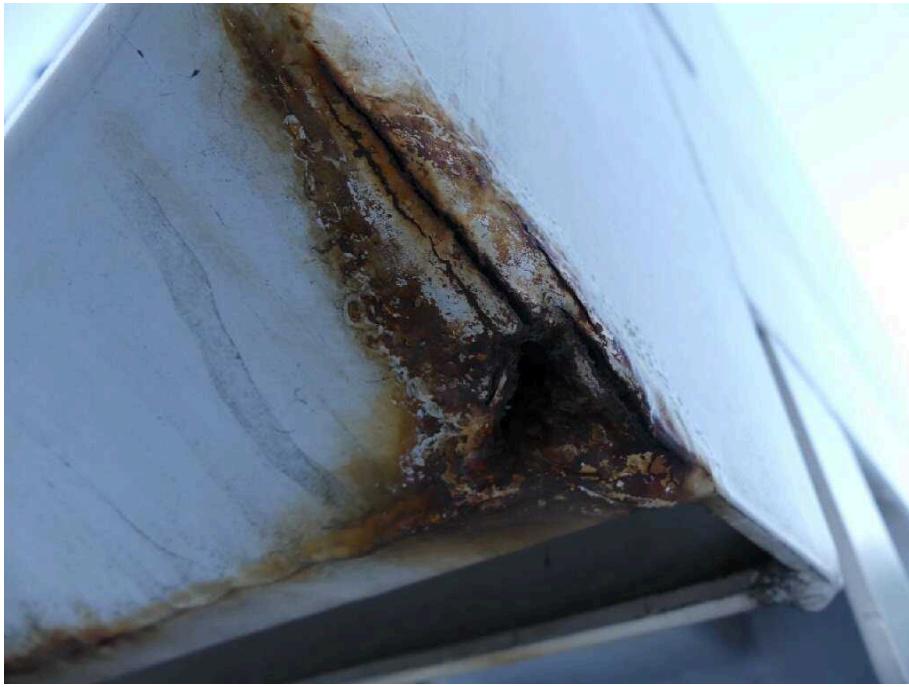
Bild 24
Fahrzeugheck Rahmen hinten hinten rechts stark korrodiert

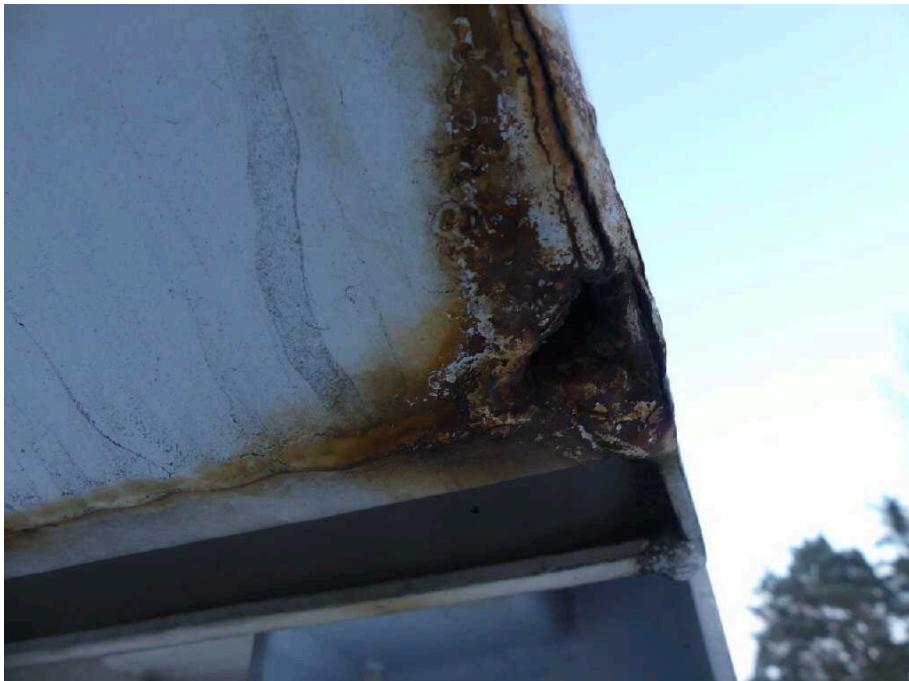
Bild 25
Fahrzeugheck Rahmen hinten hinten rechts stark korrodiert

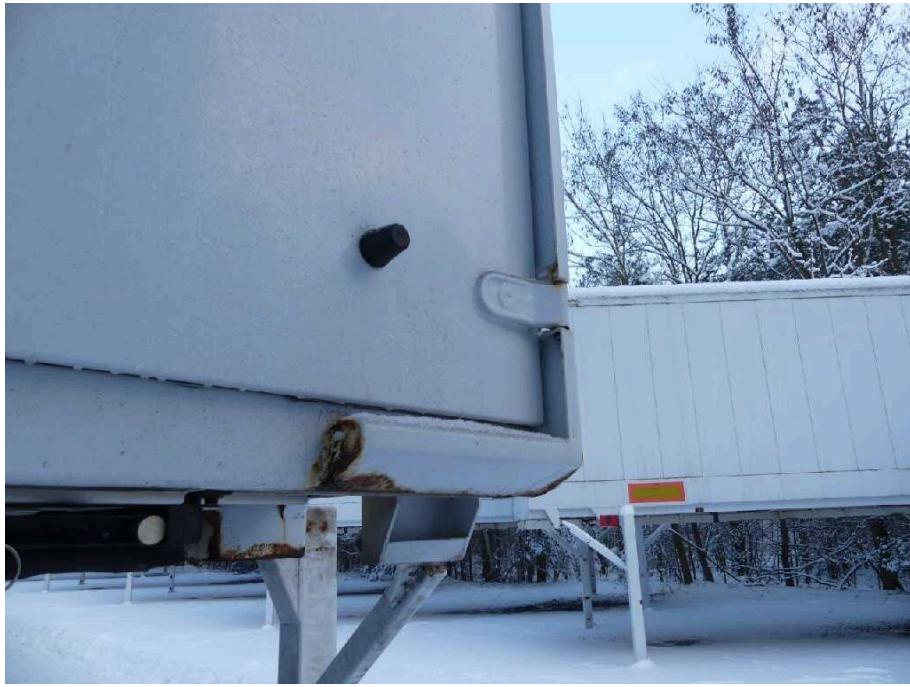
Bild 26
Fahrzeugheck Rahmen hinten hinten rechts stark korrodiert

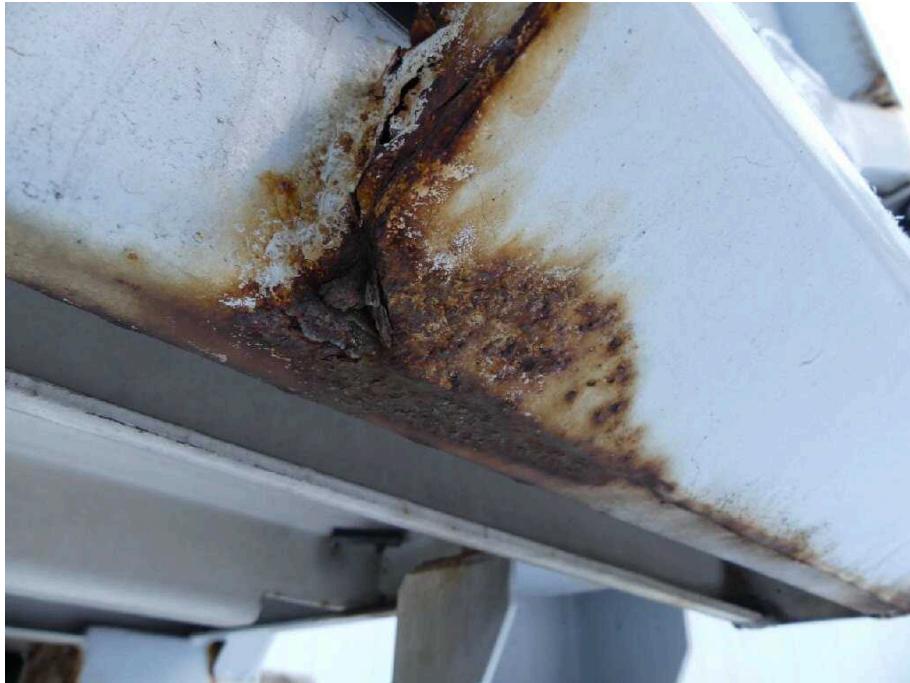
Bild 27
Fahrzeugheck Rahmen hinten hinten rechts stark korrodiert

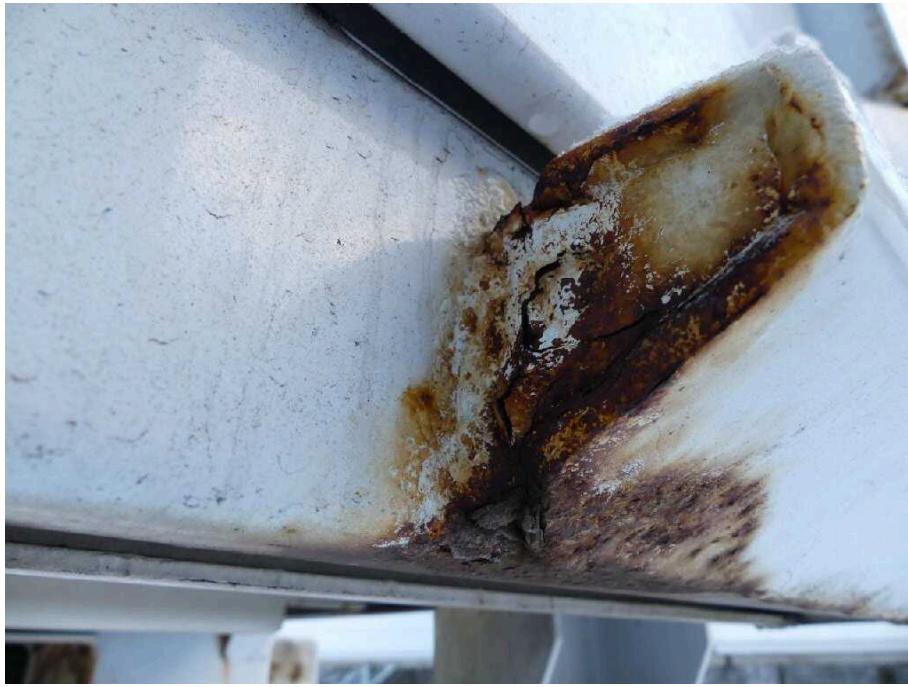
Bild 28
Fahrzeugheck Rahmen hinten hinten rechts stark korrodiert

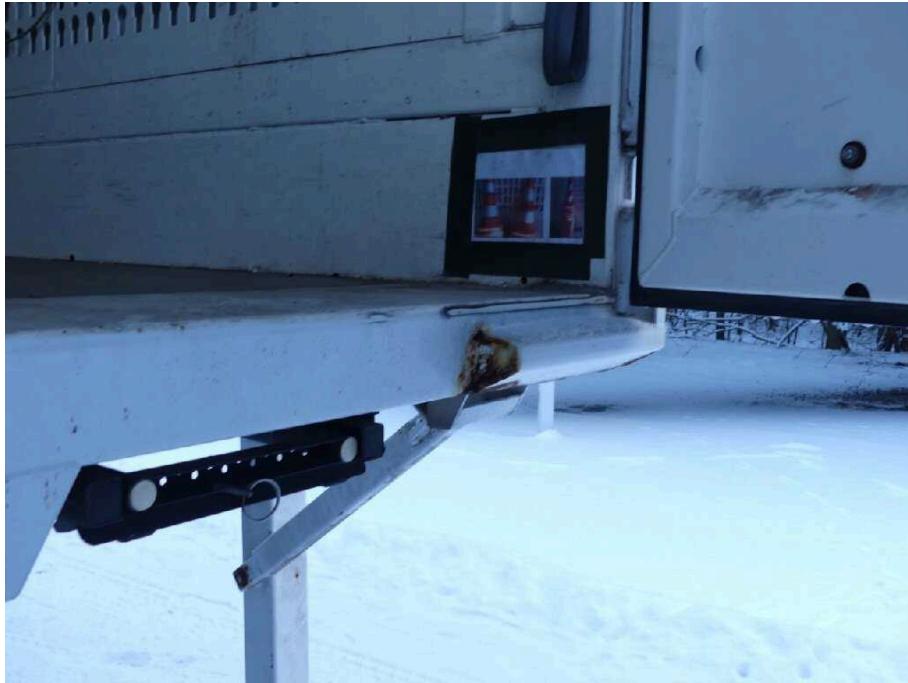
Bild 29
Fahrzeugheck Rahmen hinten hinten rechts stark korrodiert

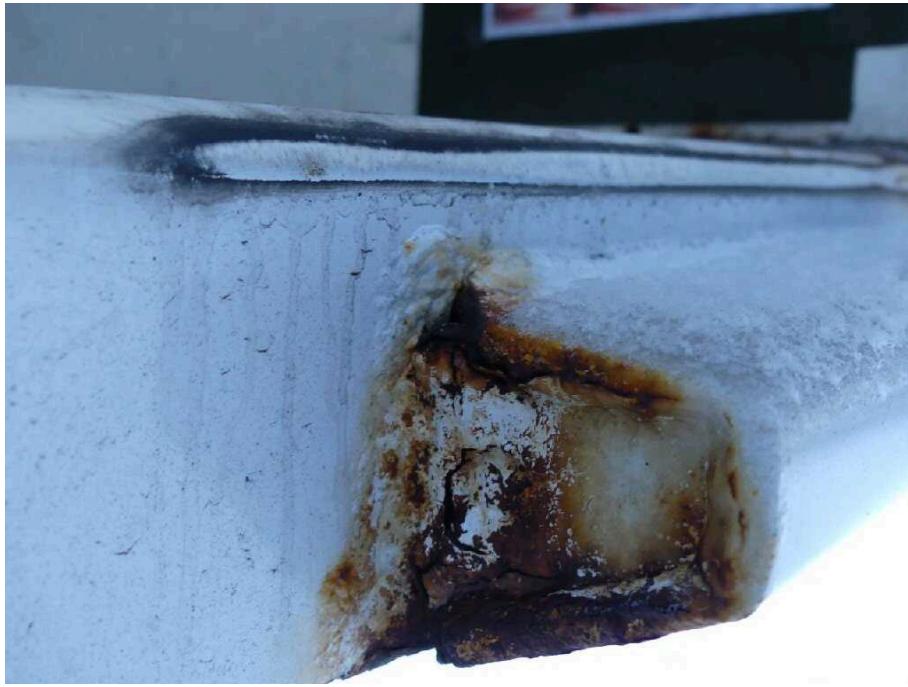
Bild 30
Fahrzeugheck Rahmen hinten hinten rechts stark korrodiert

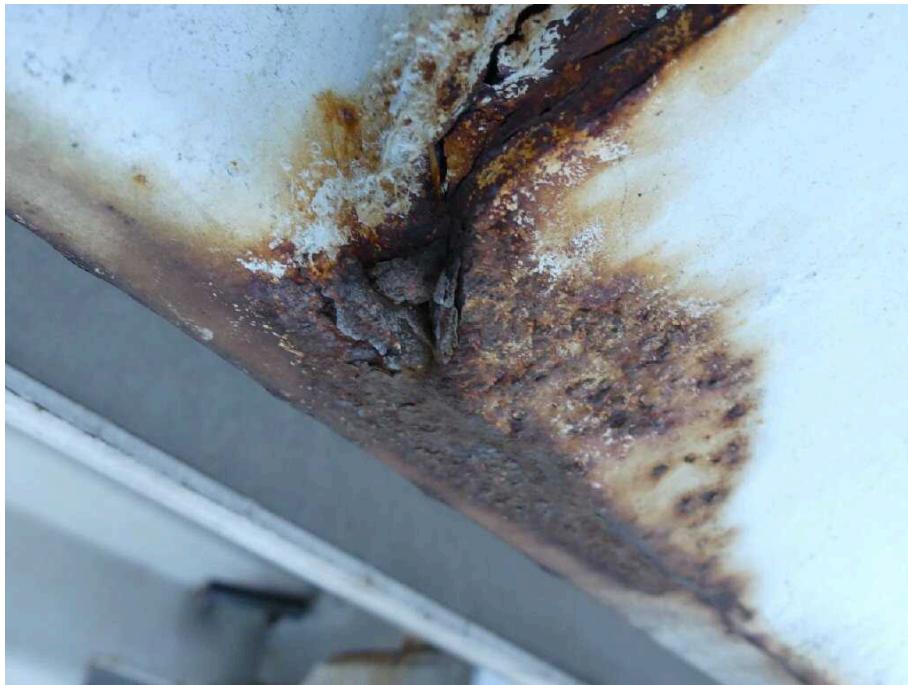
Bild 31
Fahrzeugheck Rahmen hinten hinten links stark korrodiert

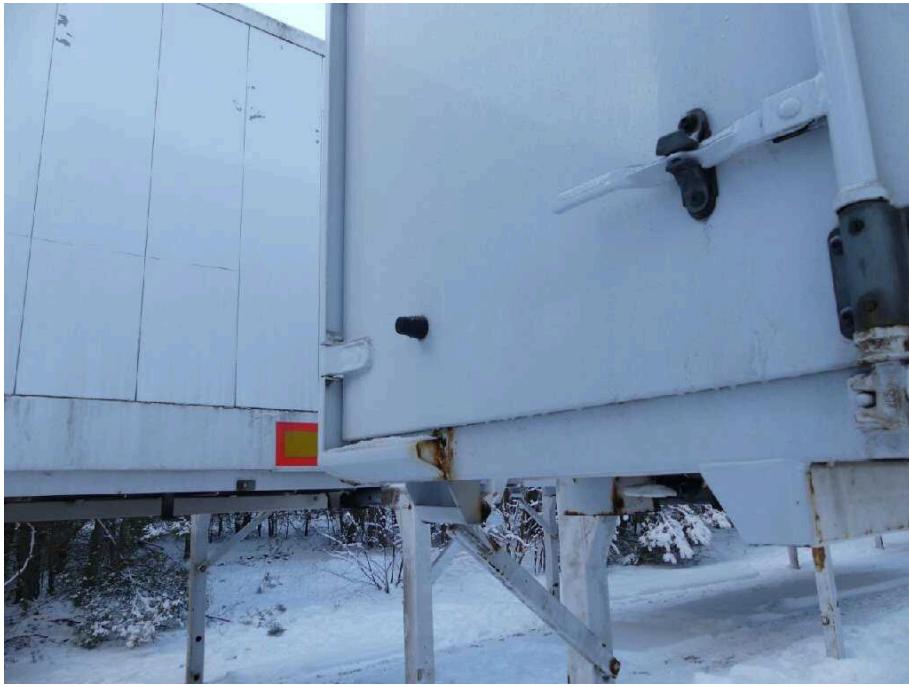
Bild 32
Fahrzeugheck Rahmen hinten hinten links stark korrodiert

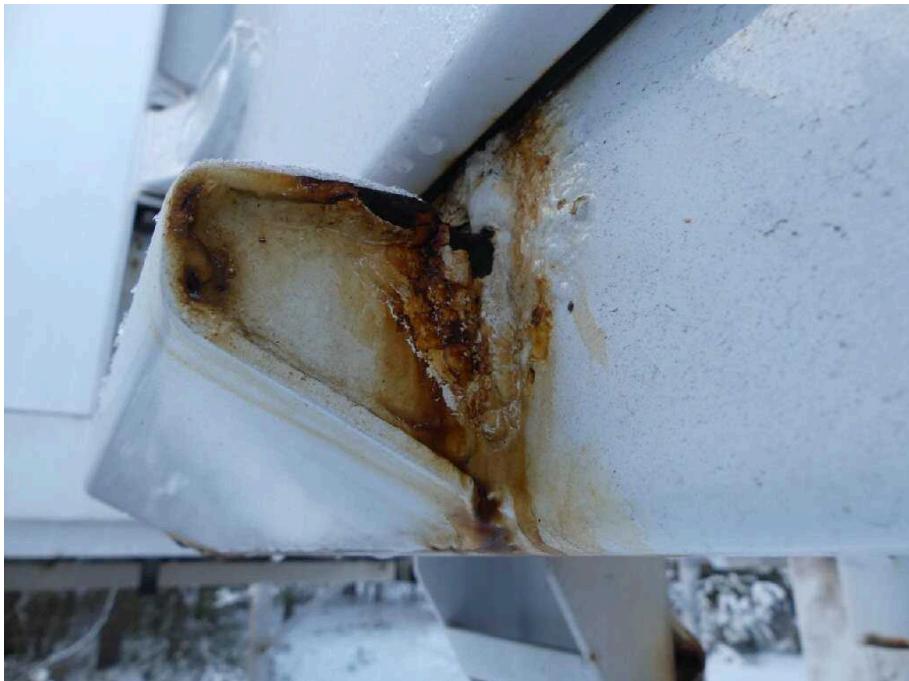
Bild 33
Fahrzeugheck Rahmen hinten hinten links stark korrodiert

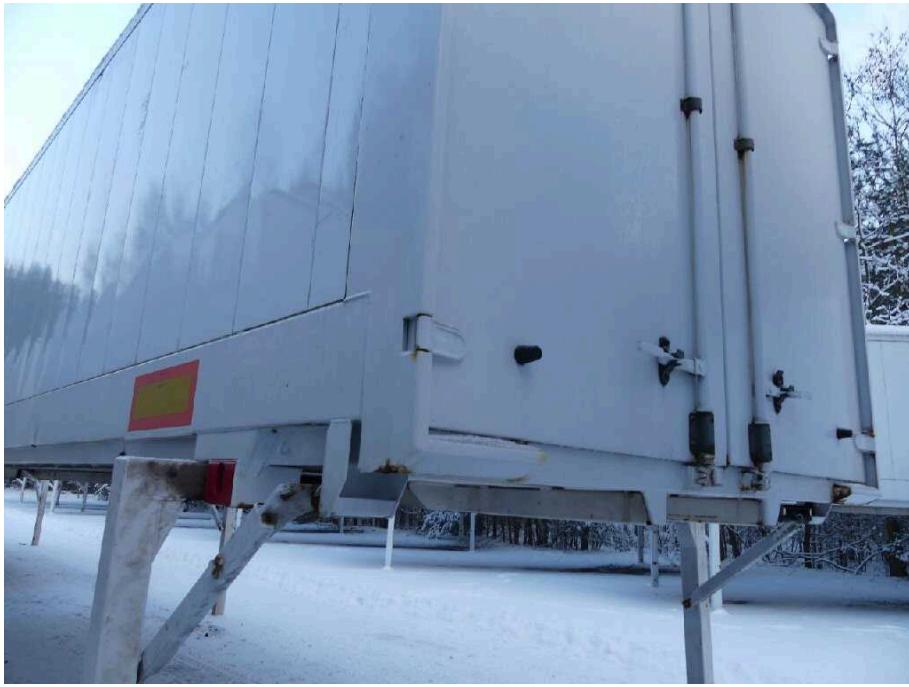
Bild 34
Fahrzeugheck Rahmen hinten hinten links stark korrodiert

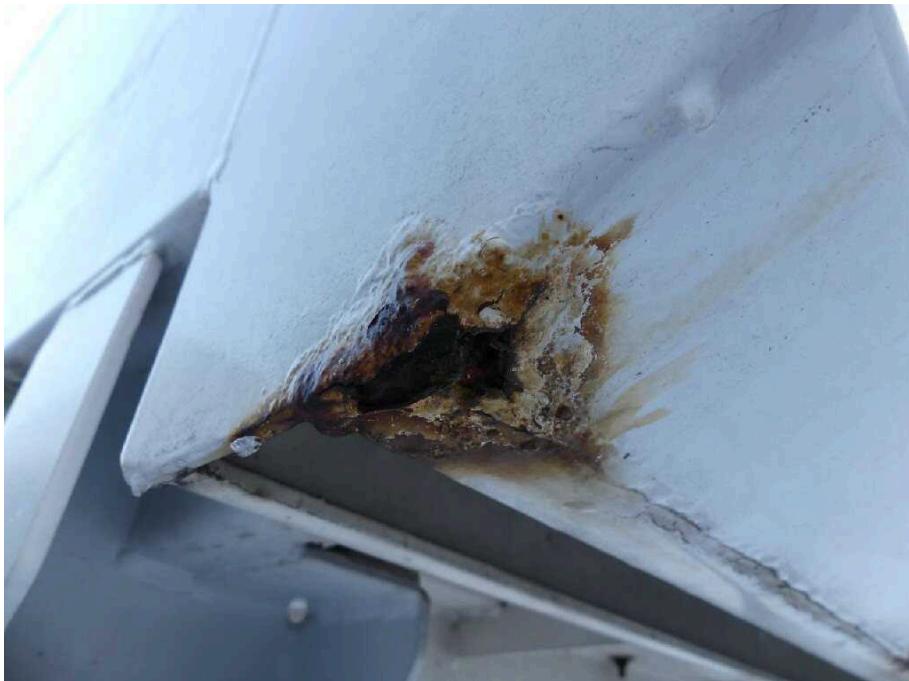
Bild 35
Fahrzeugheck Rahmen hinten hinten links stark korrodiert

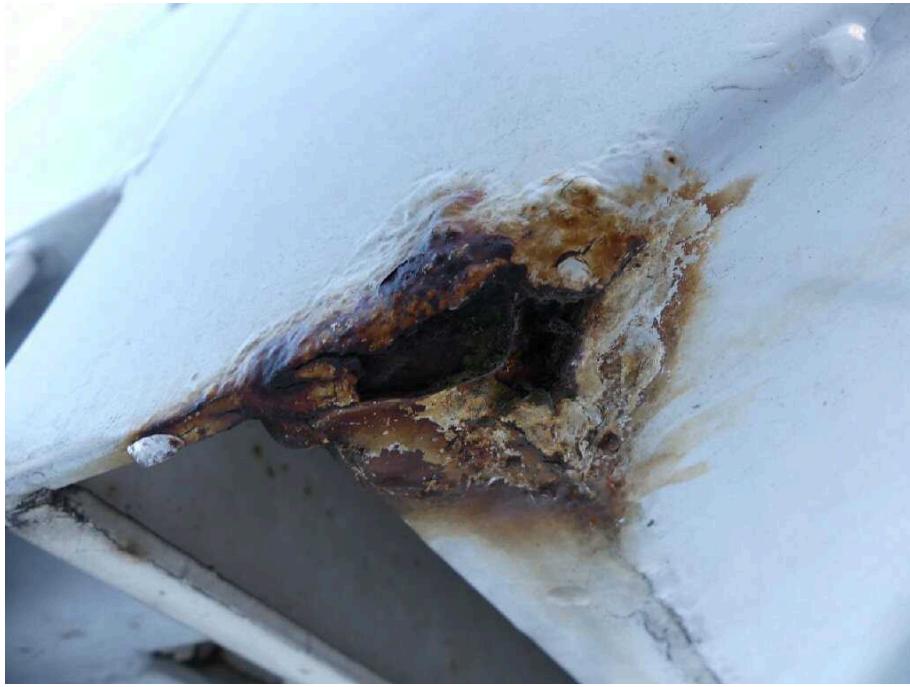
Bild 36
Fahrzeugheck Rahmen hinten hinten links stark korrodiert

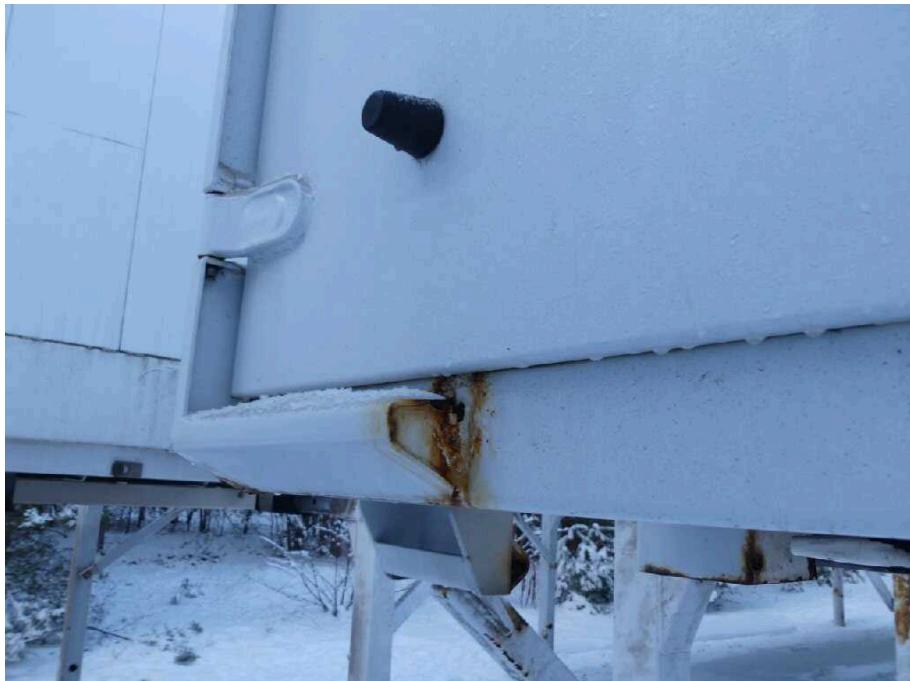
Bild 37
Fahrzeugheck Rahmen hinten hinten links stark korrodiert

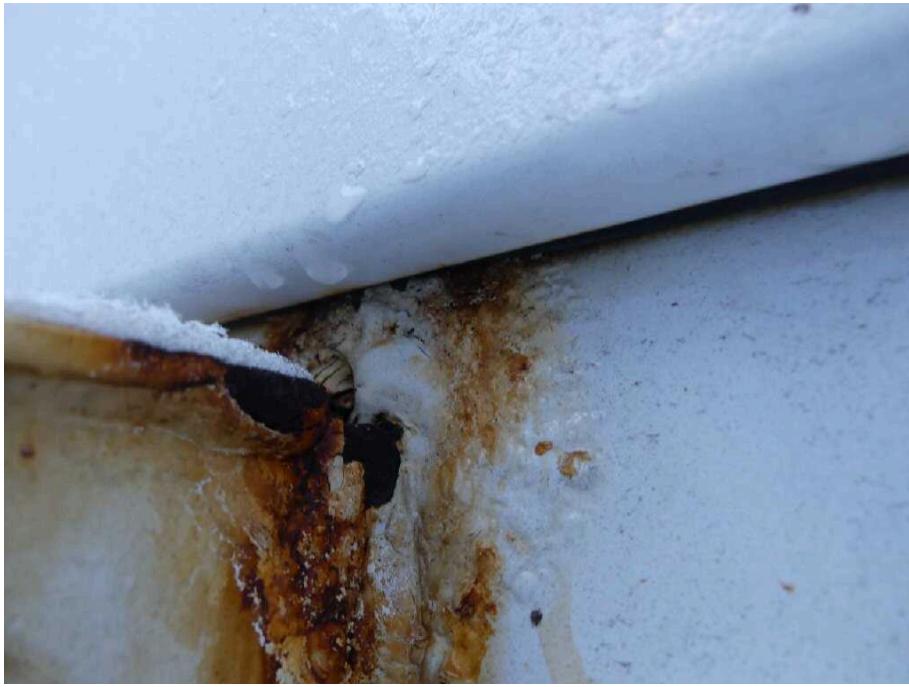
Bild 38
Fahrzeugheck Rahmen hinten hinten links stark korrodiert

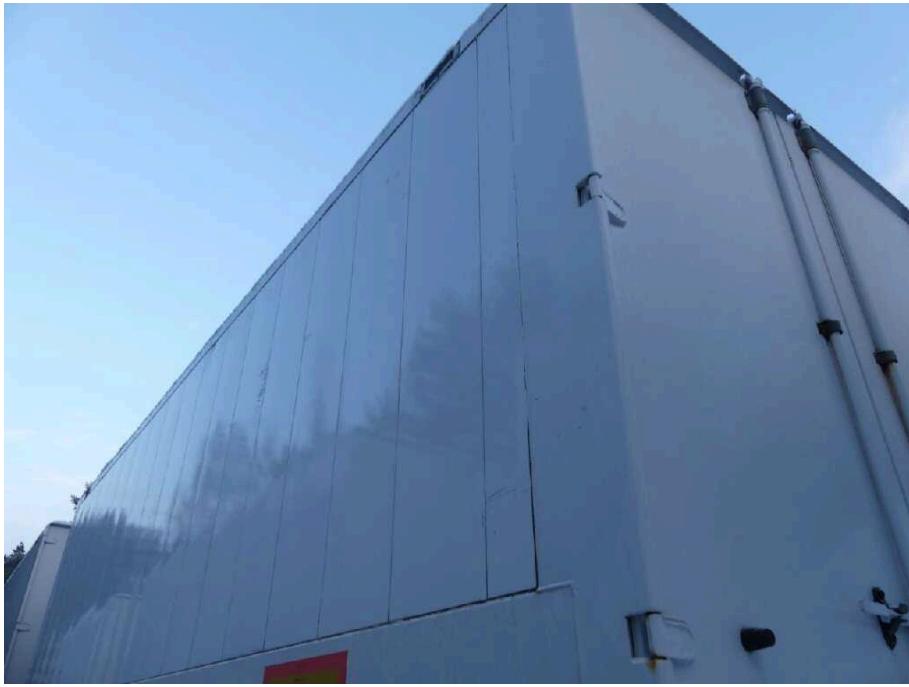
Bild 40
linke Seite Seitenwand links verkratzt und deformiert

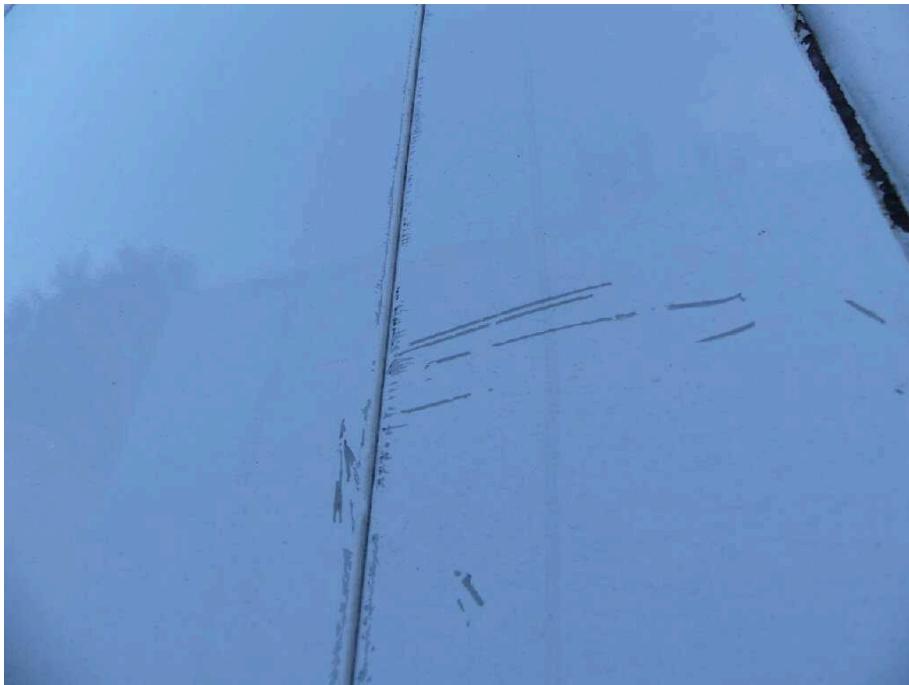
Bild 41
linke Seite Seitenwand links verkratzt und deformiert

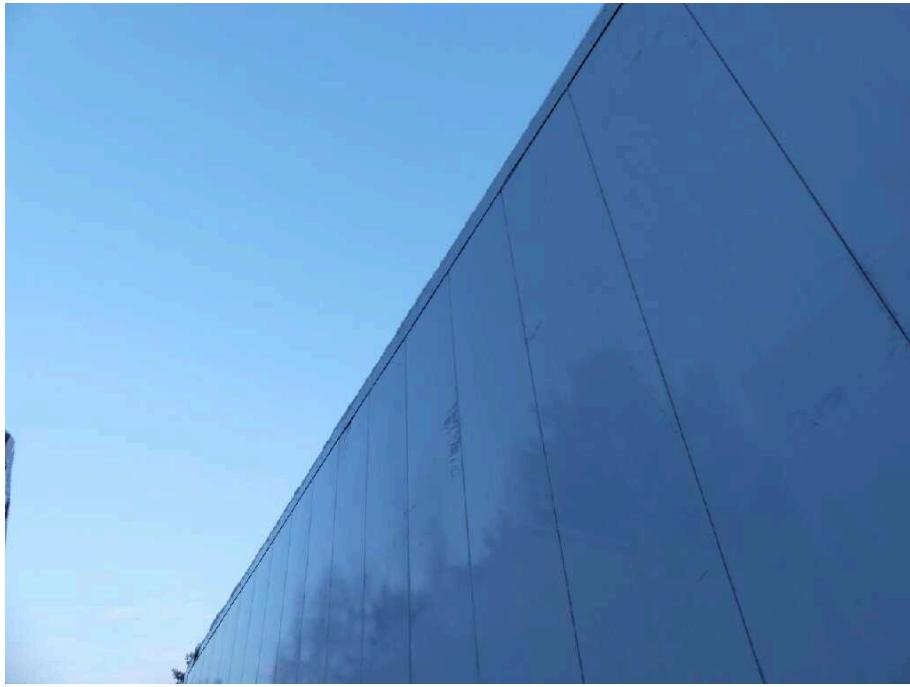
Bild 42
linke Seite Seitenwand links verkratzt und deformiert

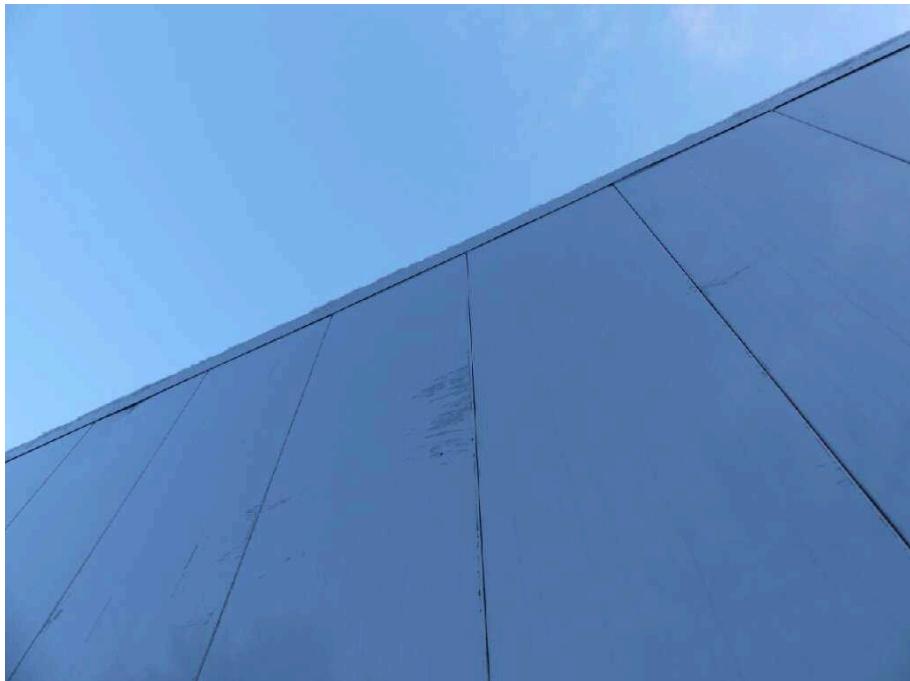
Bild 43
linke Seite Seitenwand links verkratzt und deformiert

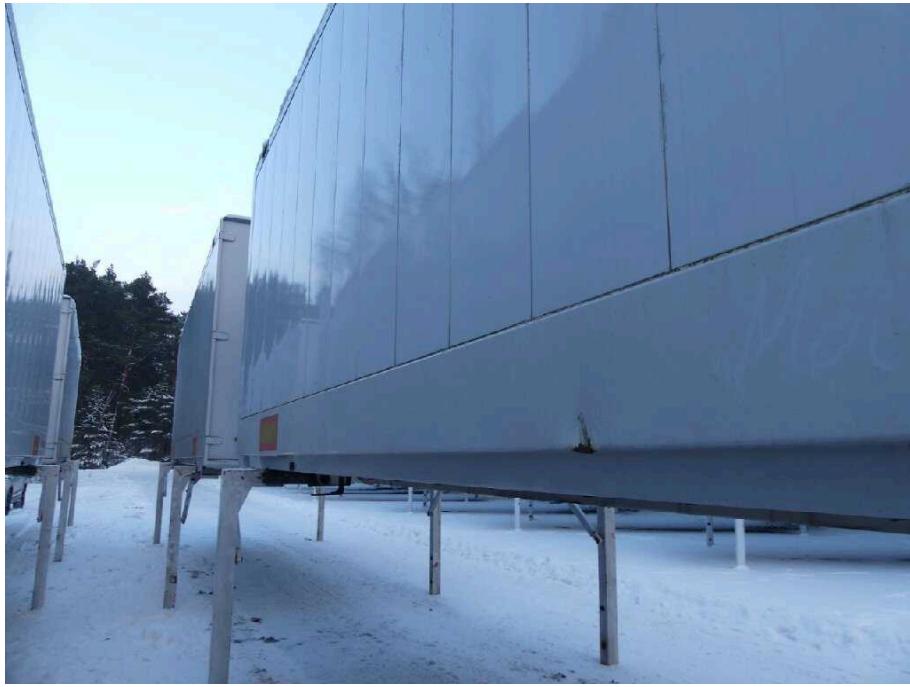
Bild 44
linke Seite Seitenwand links verkratzt und deformiert

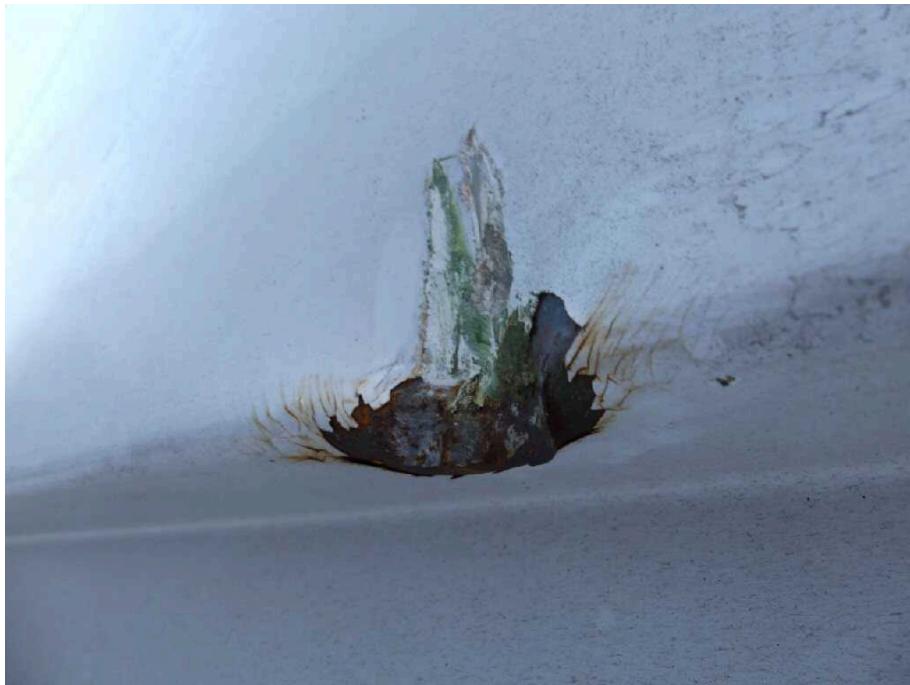
Bild 45
linke Seite Seitenwand links verkratzt und deformiert

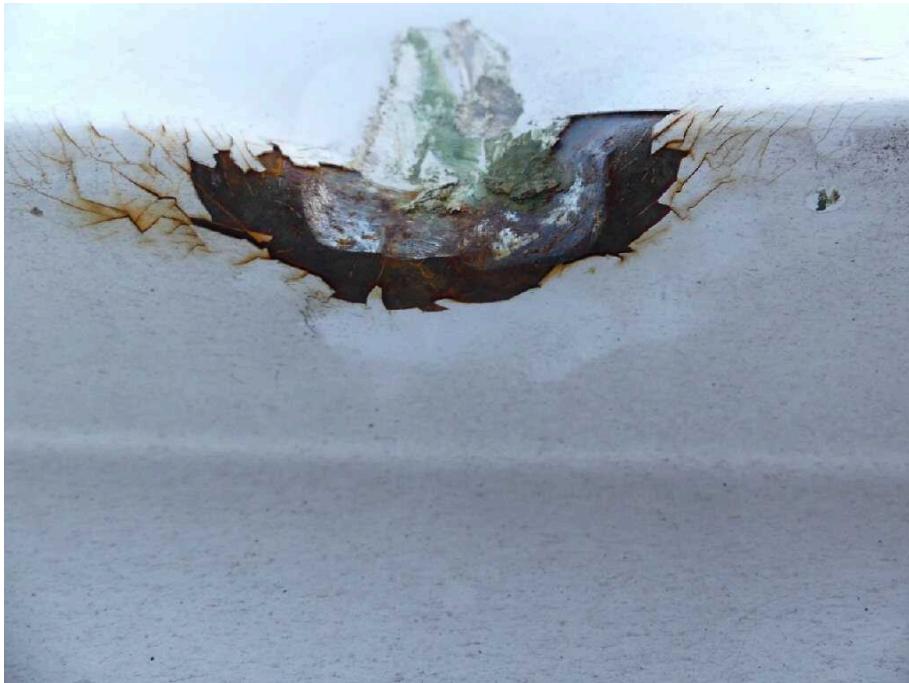
Bild 46
linke Seite Seitenwand links verkratzt und deformiert

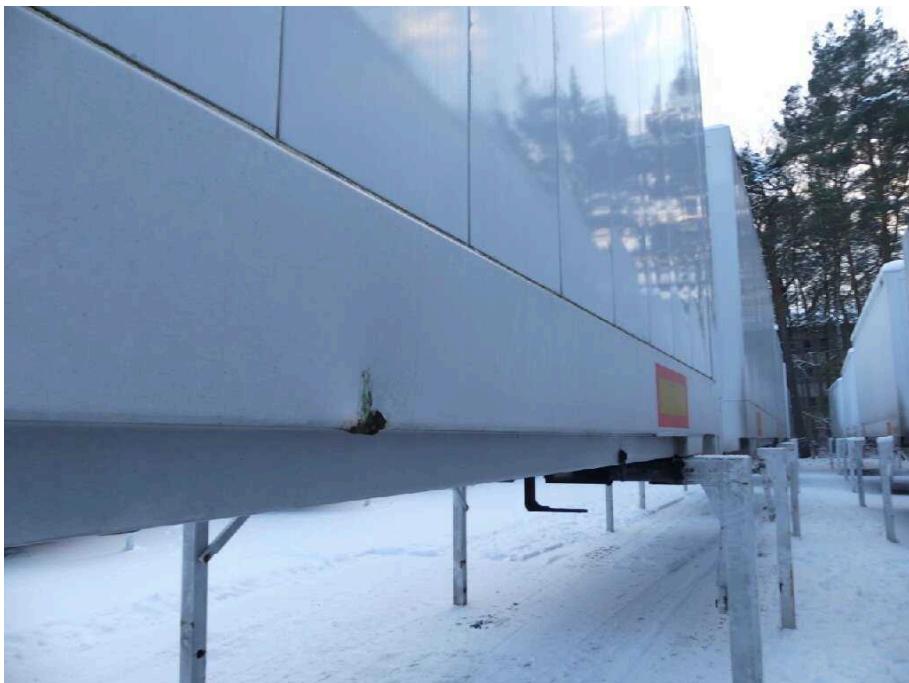
Bild 47
linke Seite Seitenwand links verkratzt und deformiert
