Lichtbildanlage

Dokumentennummer: 1844502

Amtliches Kennzeichen: Y-WA1557

Fahrzeugidentifikationsnummer: 6W1273654

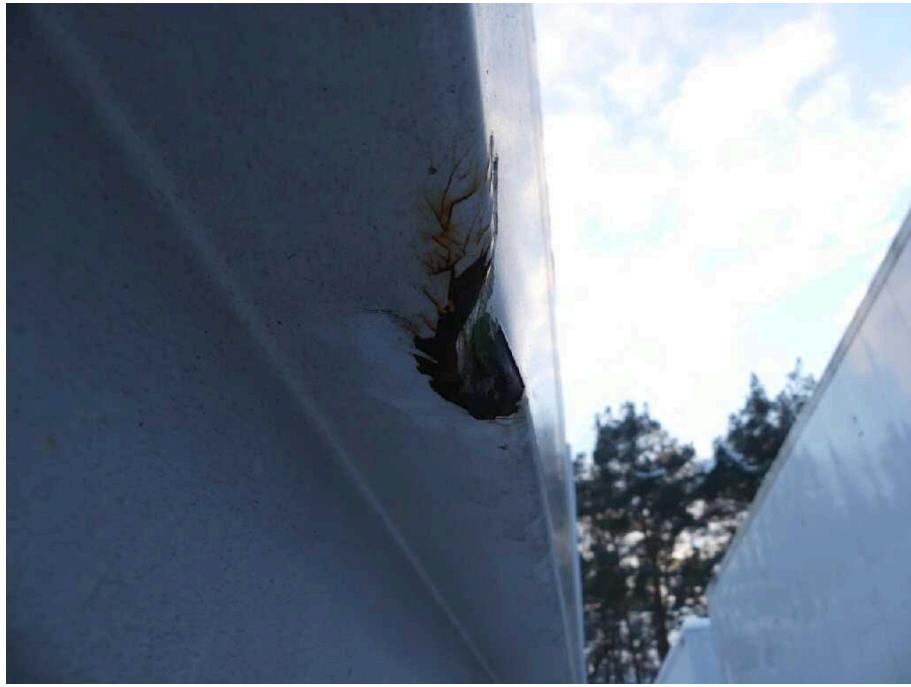
Bild 48
linke Seite Seitenwand links verkratzt und deformiert

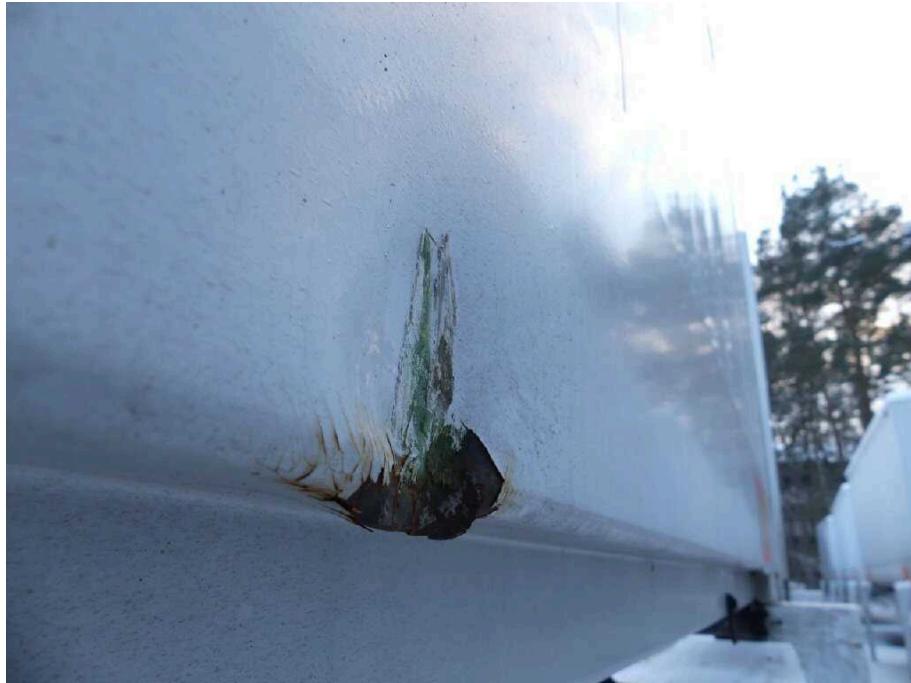
Bild 49
linke Seite Seitenwand links verkratzt und deformiert

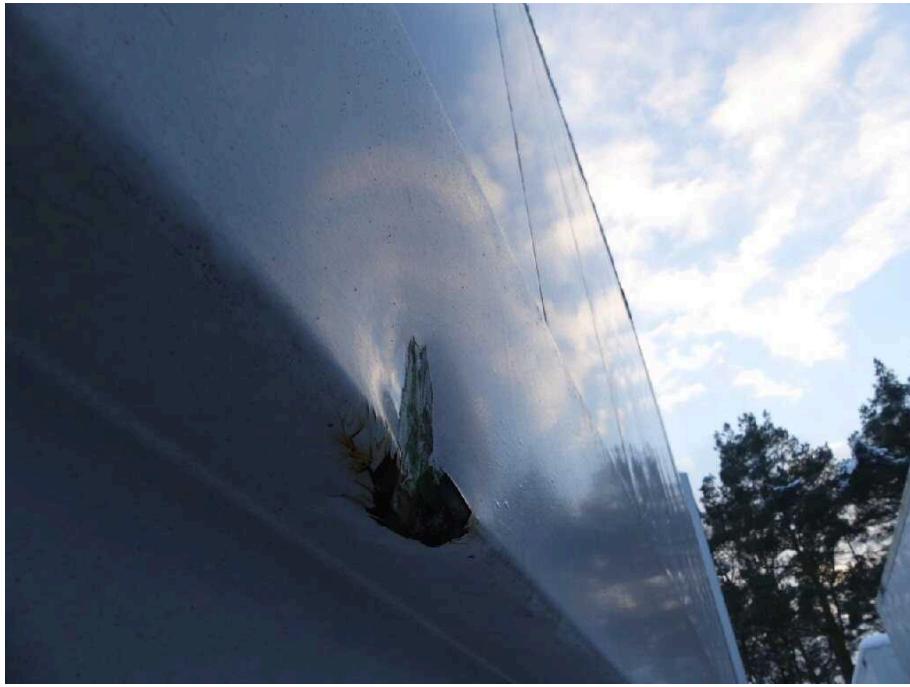
Bild 50
linke Seite Seitenwand links verkratzt und deformiert

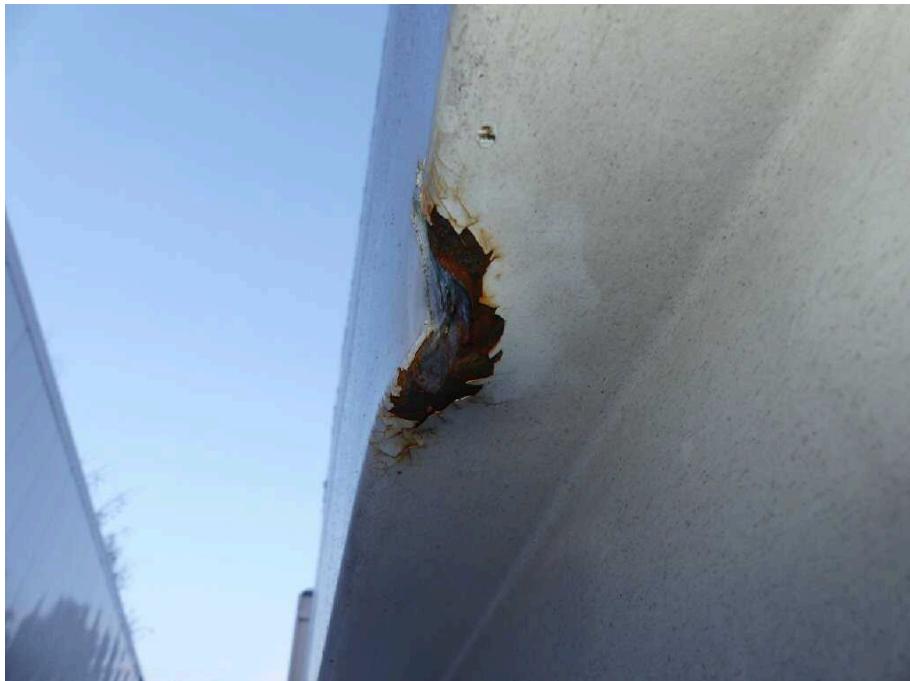
Bild 51
linke Seite Seitenwand links verkratzt und deformiert

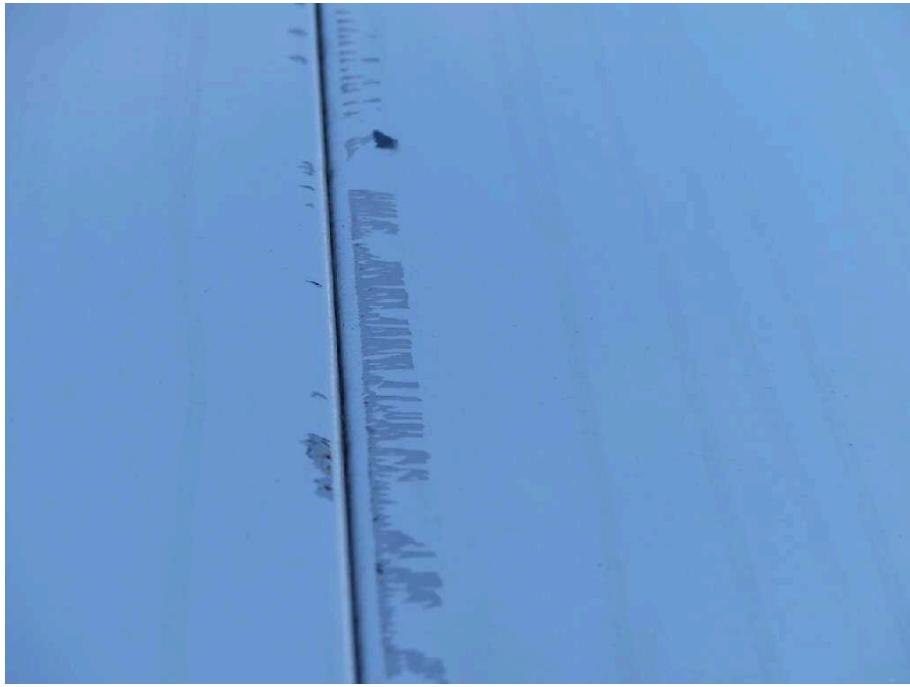
Bild 52
Fahrzeugheck Heckflügeltür rechts korrodiert

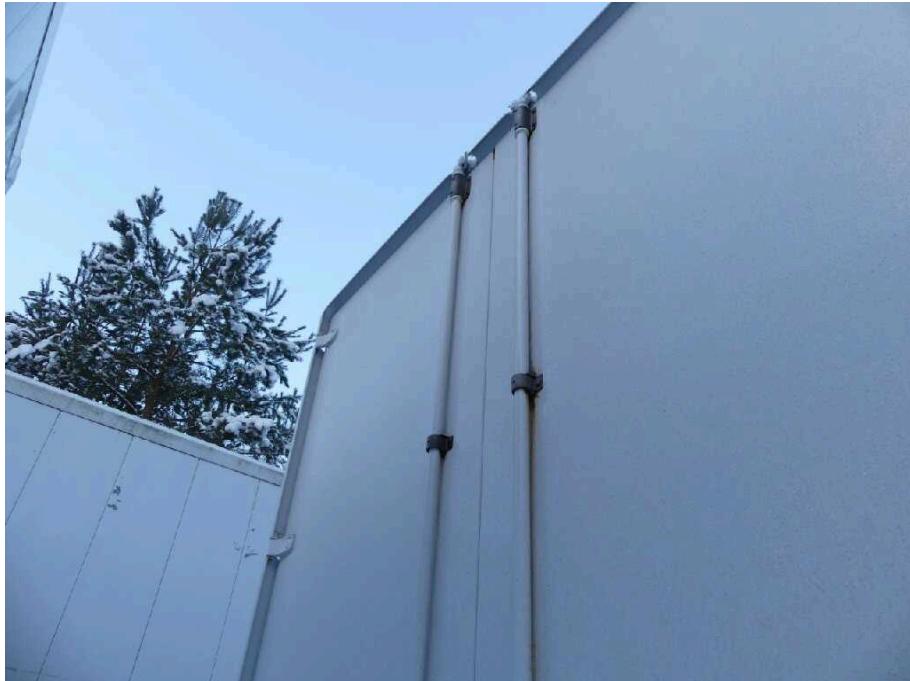
Bild 53
Fahrzeugheck Heckflügeltür rechts korrodiert

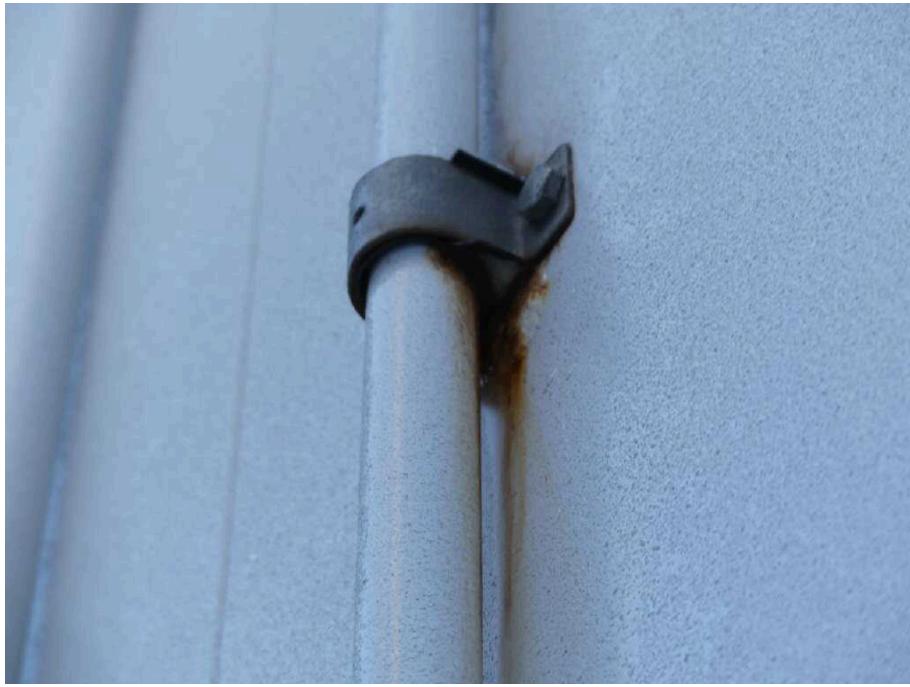
Bild 54
Fahrzeugheck Heckflügeltür rechts korrodiert
