Lichtbildanlage

Dokumentennummer: 1844507

Amtliches Kennzeichen: Y-WA1574

Fahrzeugidentifikationsnummer: 6W1273675

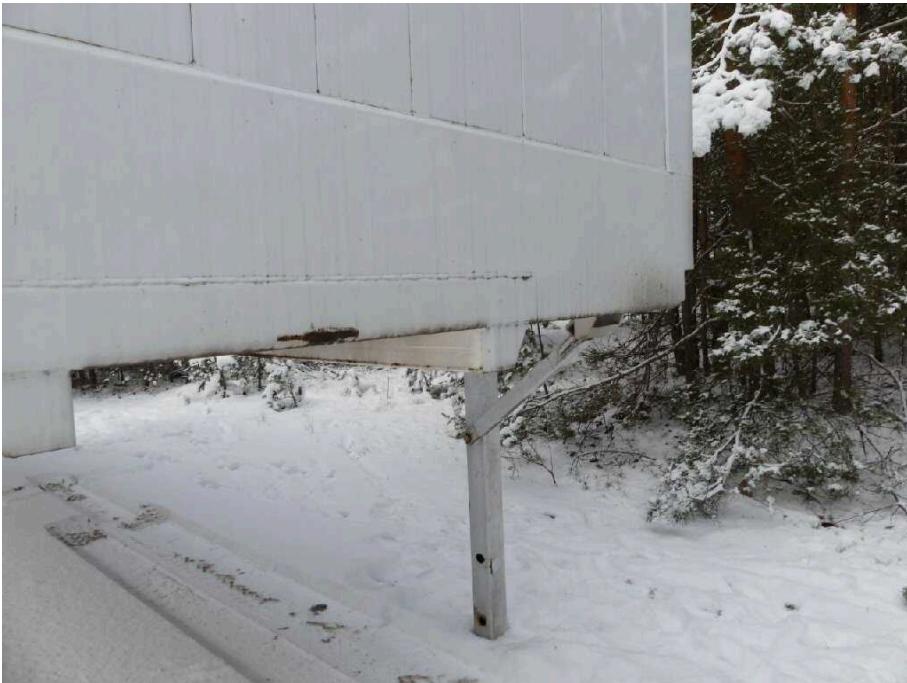
Bild 9
Aufbau Bodenrahmen vorne korrodiert

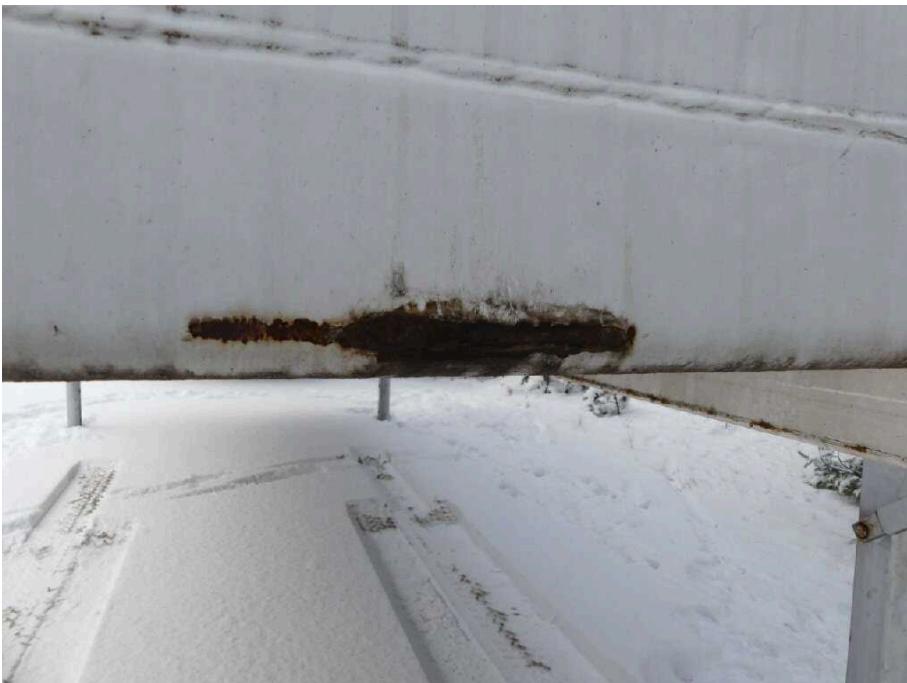
Bild 10
Aufbau Bodenrahmen vorne korrodiert

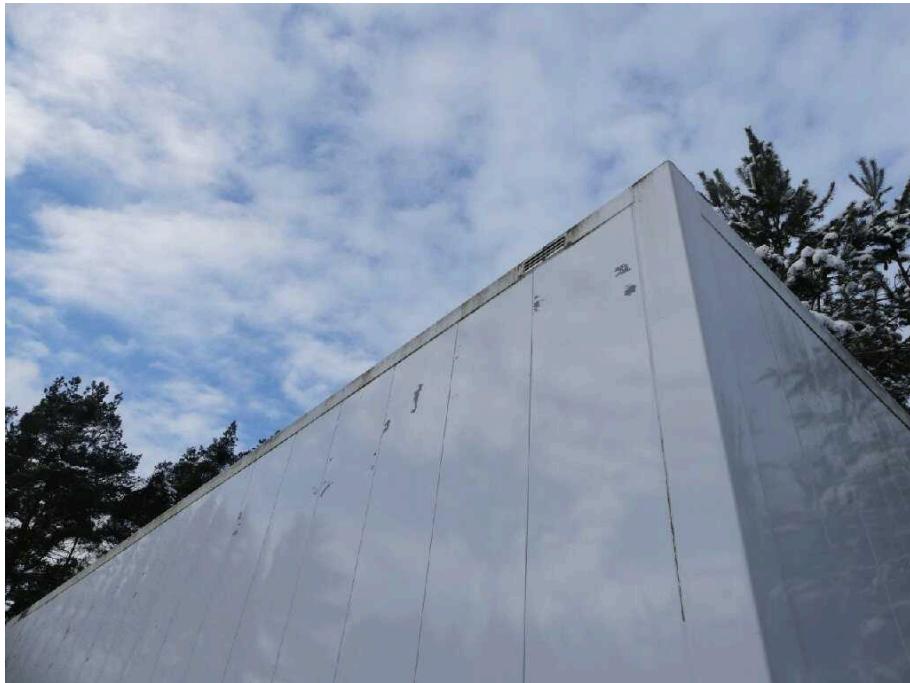
Bild 11
rechte Seite Seitenwand rechts verkratzt

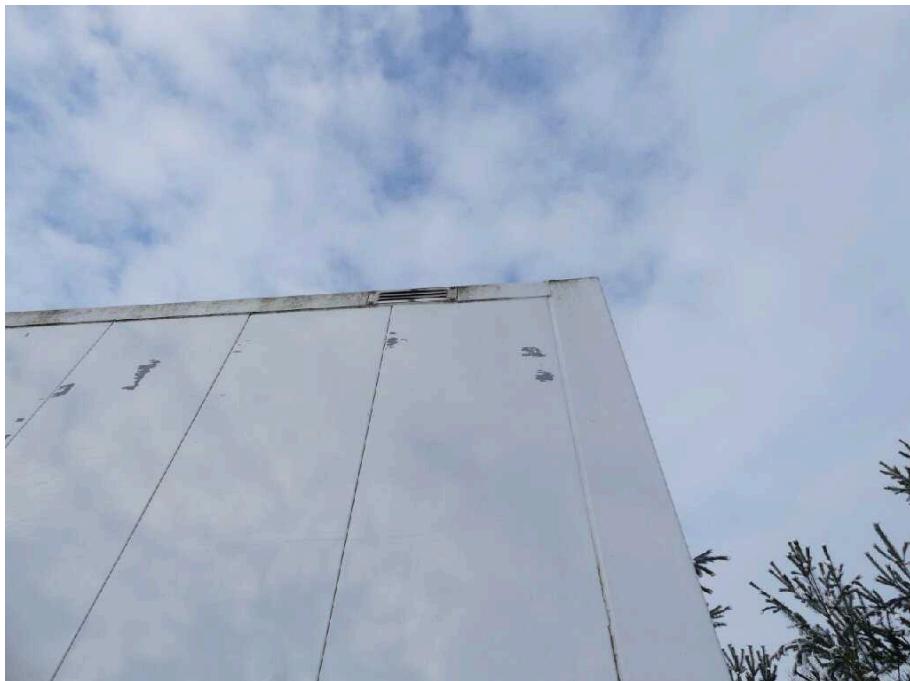
Bild 12
rechte Seite Seitenwand rechts verkratzt

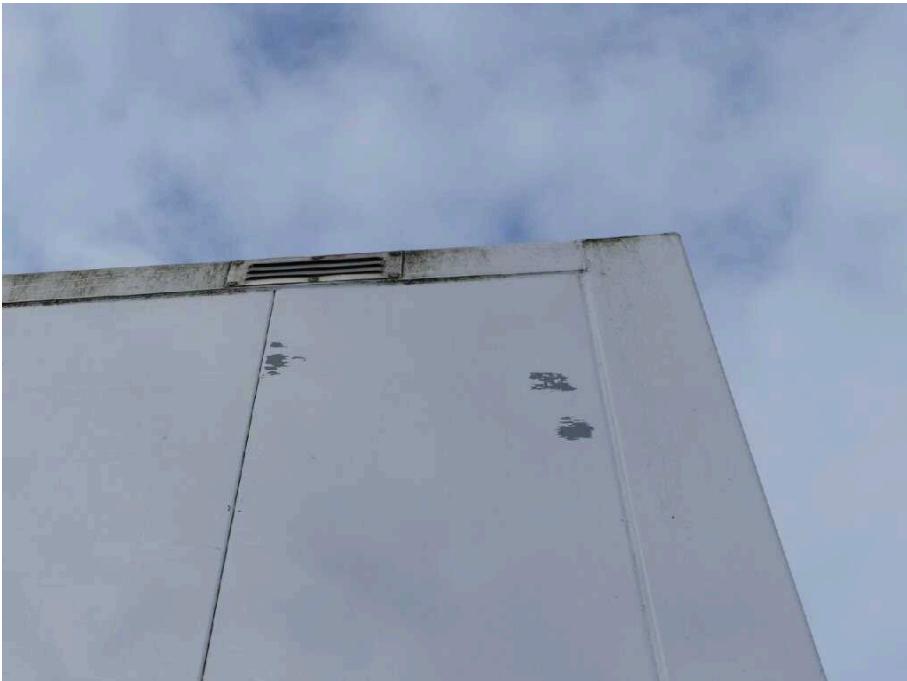
Bild 13
rechte Seite Seitenwand rechts verkratzt

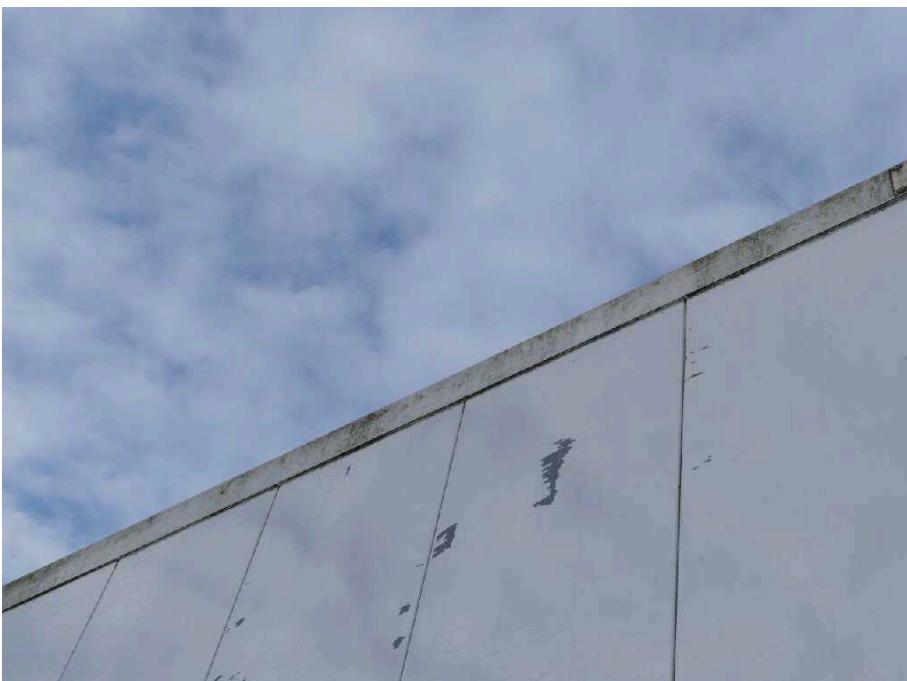
Bild 14
rechte Seite Seitenwand rechts verkratzt

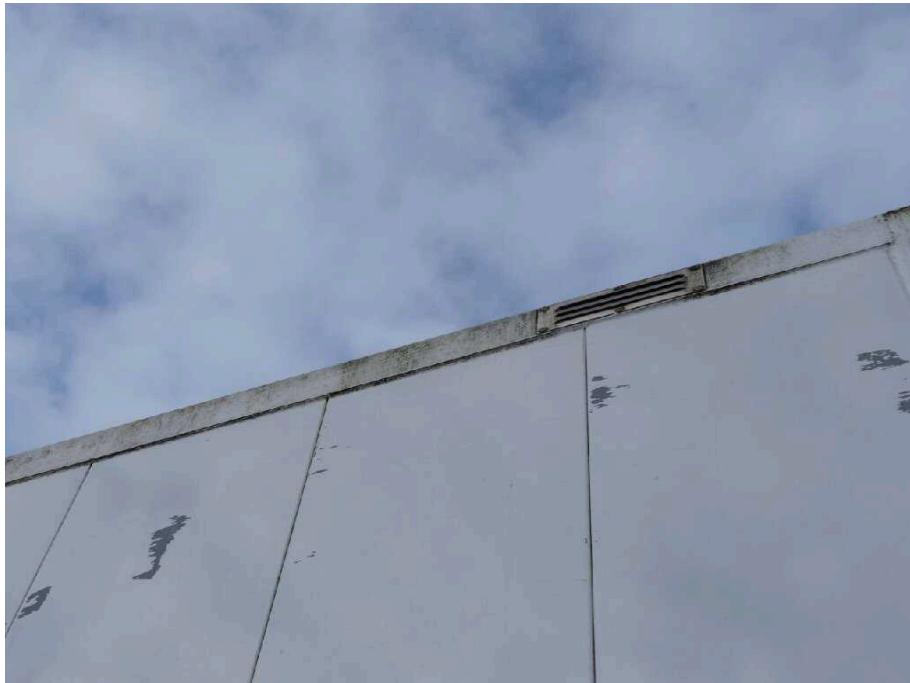
Bild 15
rechte Seite Seitenwand rechts verkratzt

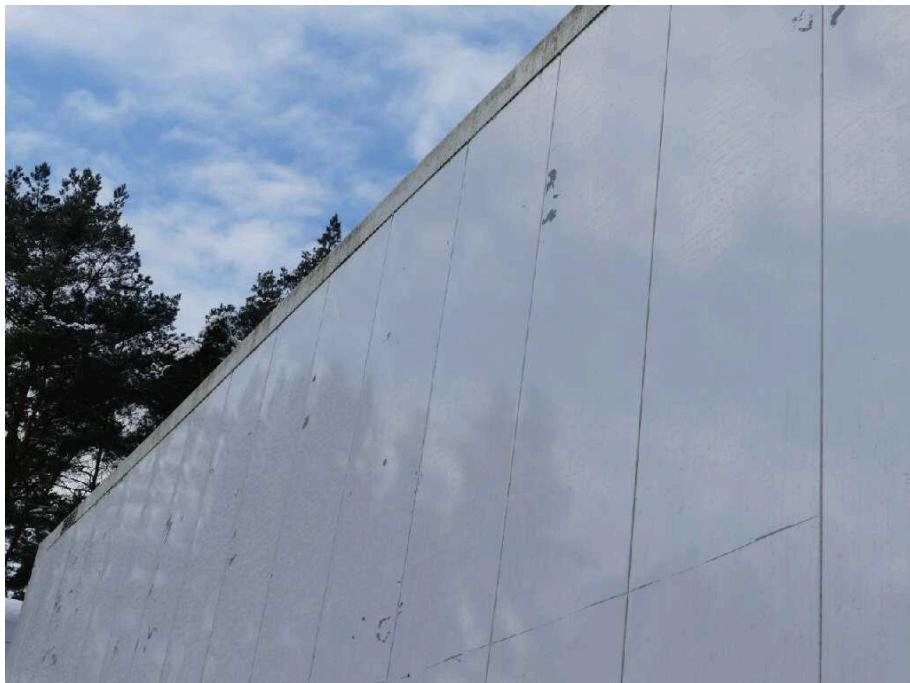
Bild 16
rechte Seite Seitenwand rechts verkratzt

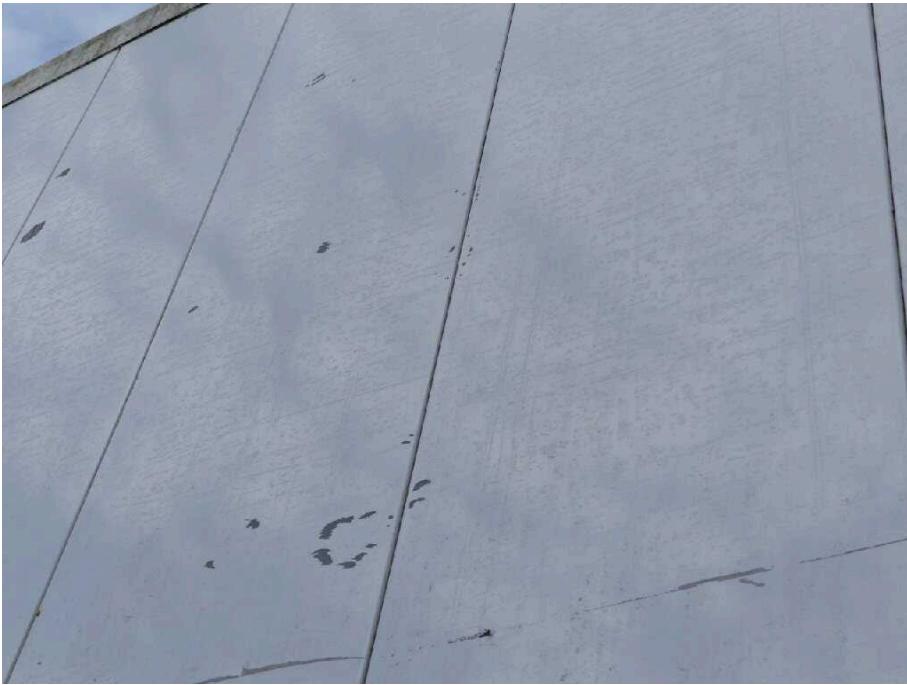
Bild 17
rechte Seite Seitenwand rechts verkratzt

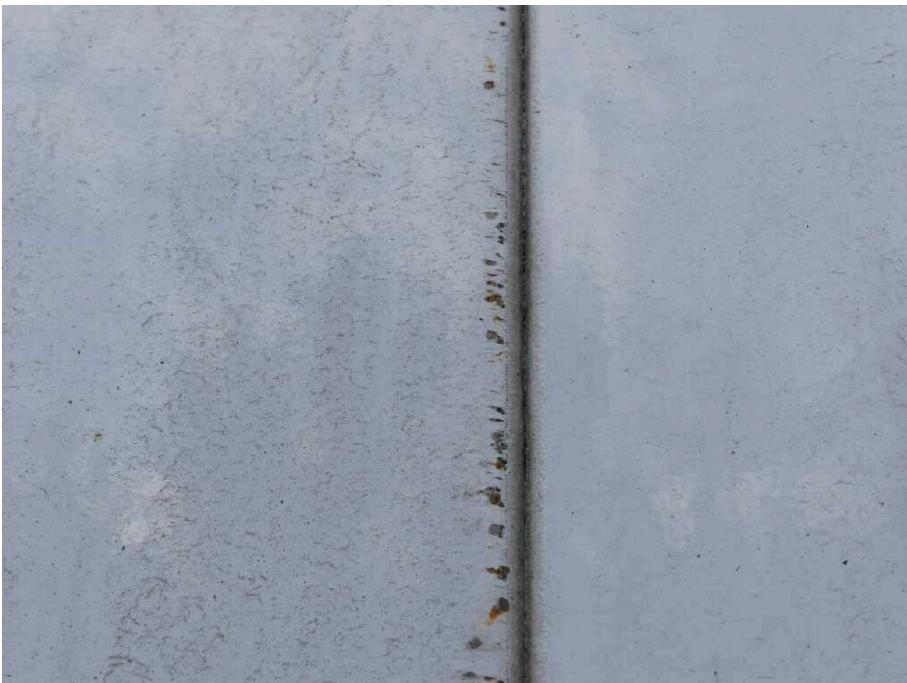
Bild 18
rechte Seite Seitenwand rechts verkratzt

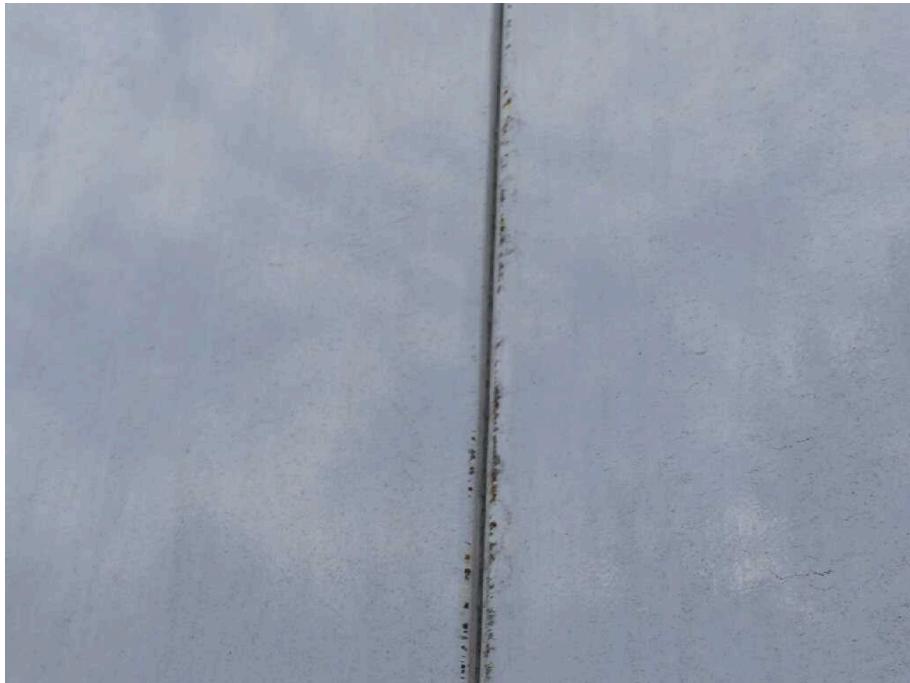
Bild 19
rechte Seite Seitenwand rechts verkratzt

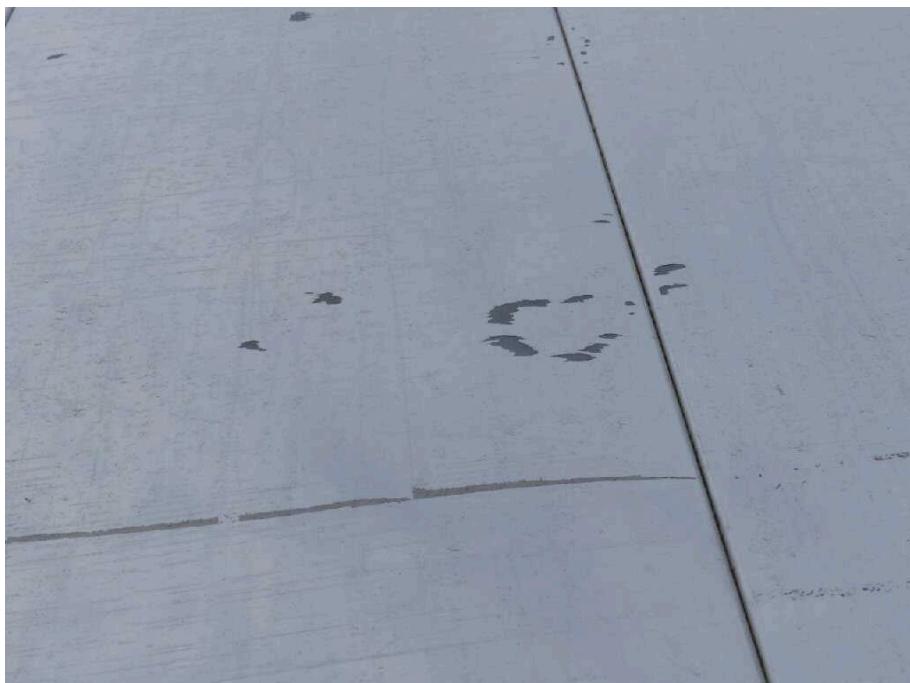
Bild 20
rechte Seite Seitenwand rechts verkratzt

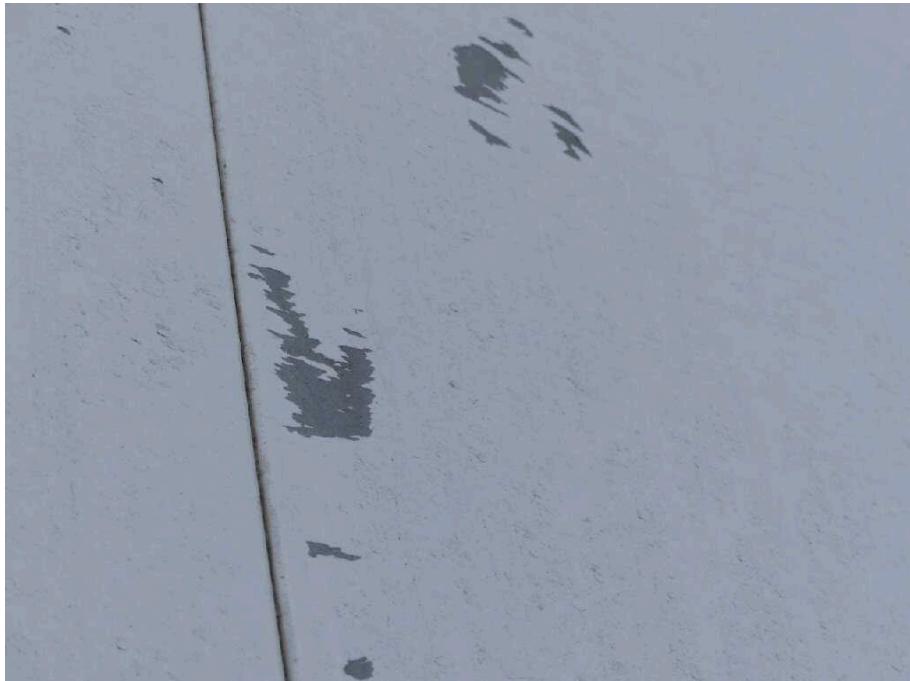
Bild 21
rechte Seite Seitenwand rechts verkratzt

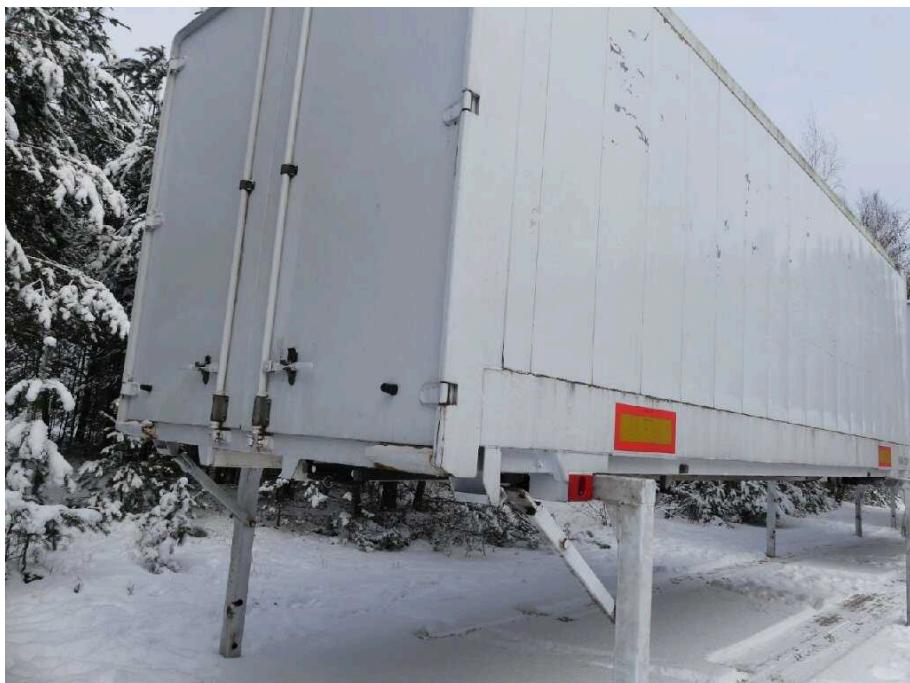
Bild 22
Fahrzeugheck Rahmen hinten hinten rechts stark korrodiert

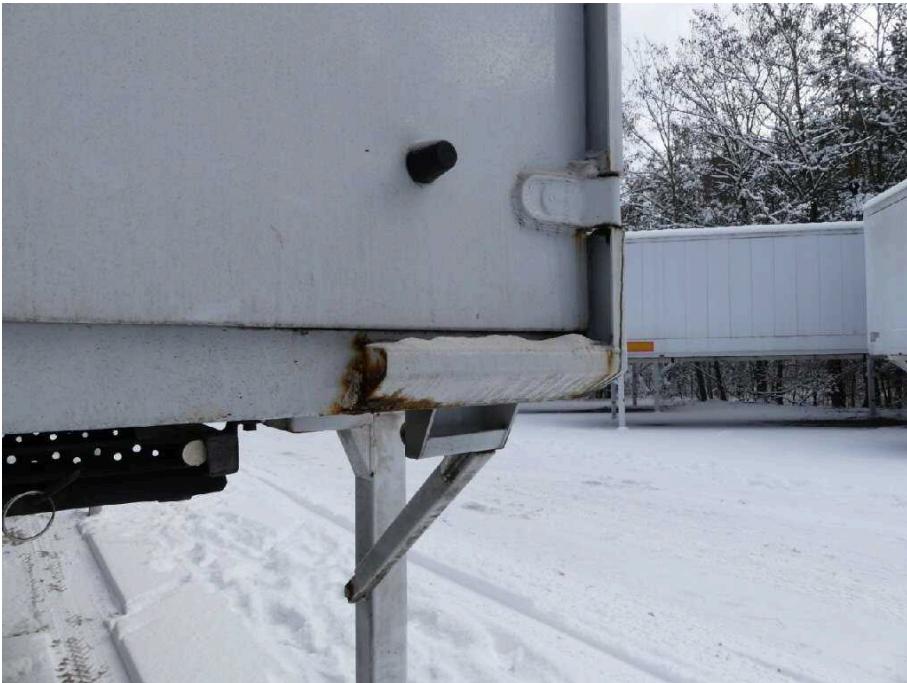
Bild 23
Fahrzeugheck Rahmen hinten hinten rechts stark korrodiert

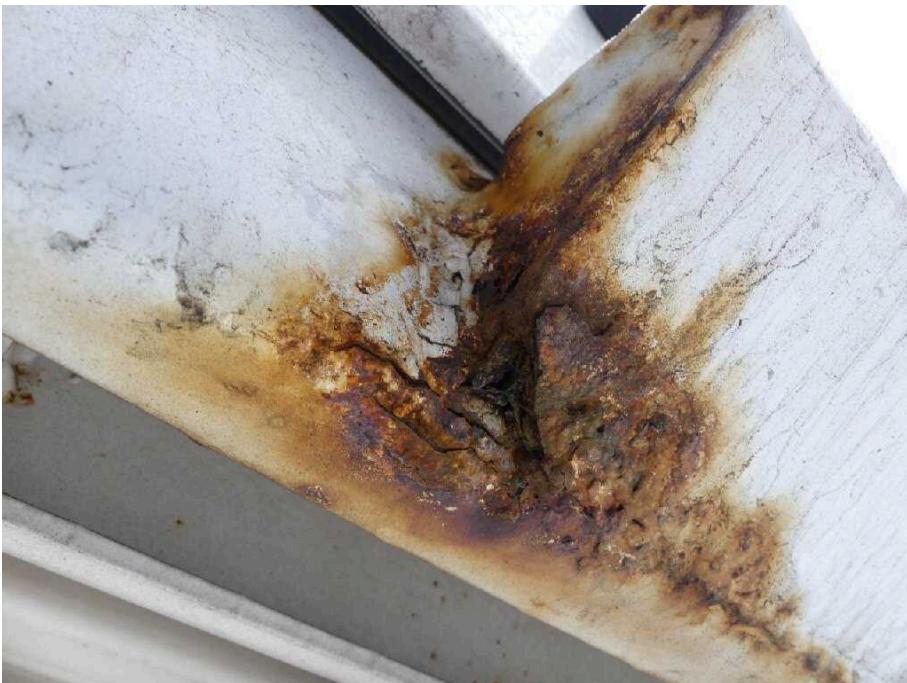
Bild 24
Fahrzeugheck Rahmen hinten hinten rechts stark korrodiert

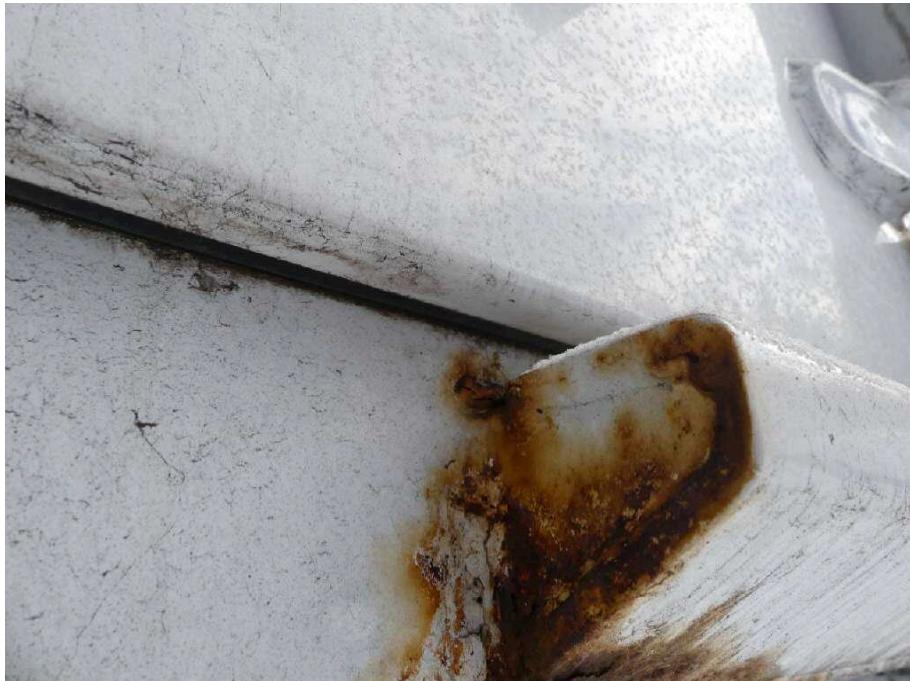
Bild 25
Fahrzeugheck Rahmen hinten hinten rechts stark korrodiert

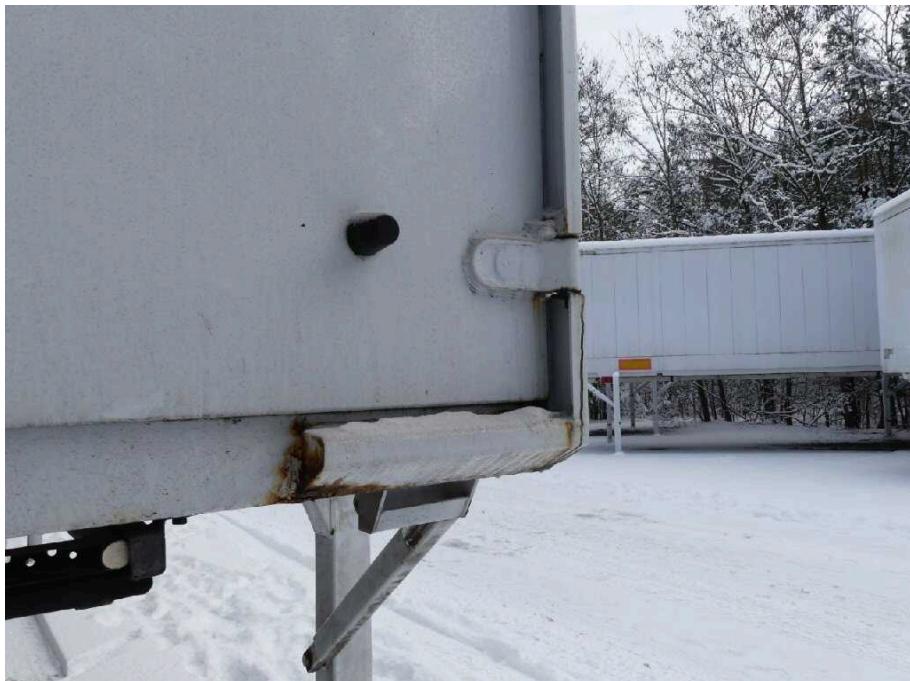
Bild 26
Fahrzeugheck Rahmen hinten hinten rechts stark korrodiert

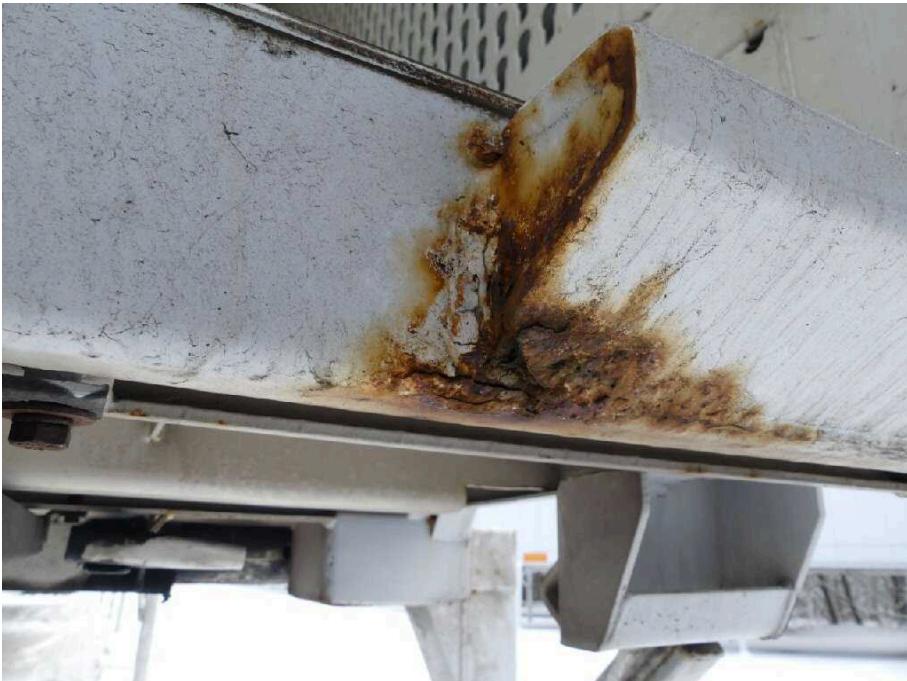
Bild 27
Fahrzeugheck Rahmen hinten hinten rechts stark korrodiert

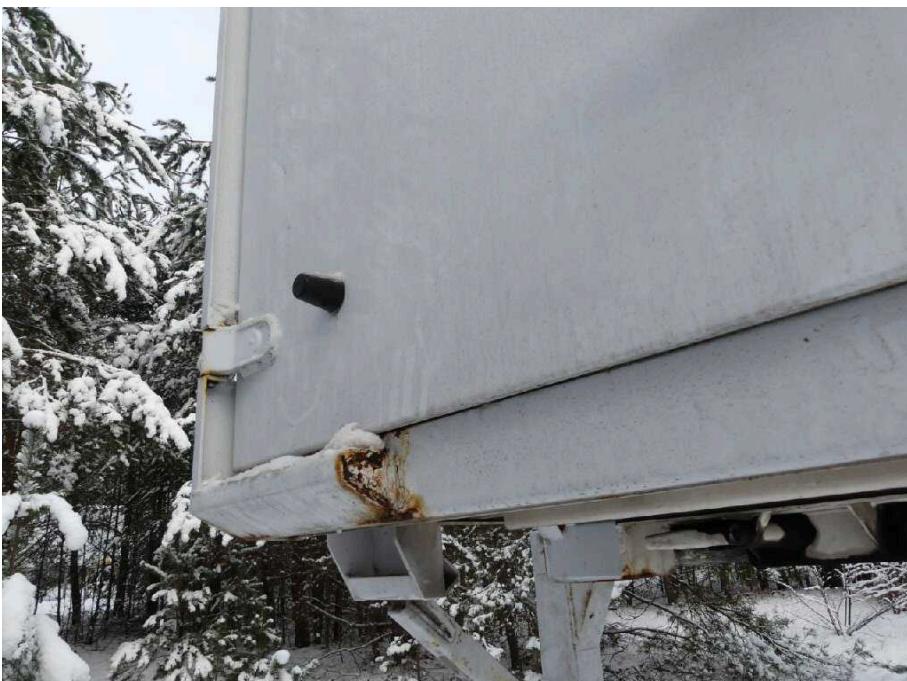
Bild 28
Fahrzeugheck Rahmen hinten hinten links stark korrodiert

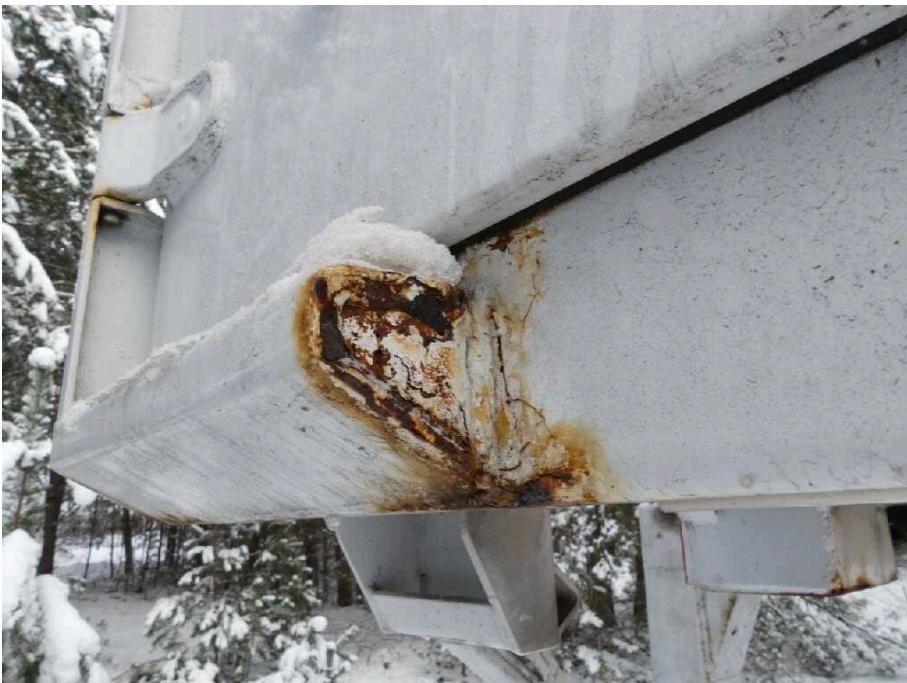
Bild 29
Fahrzeugheck Rahmen hinten hinten links stark korrodiert

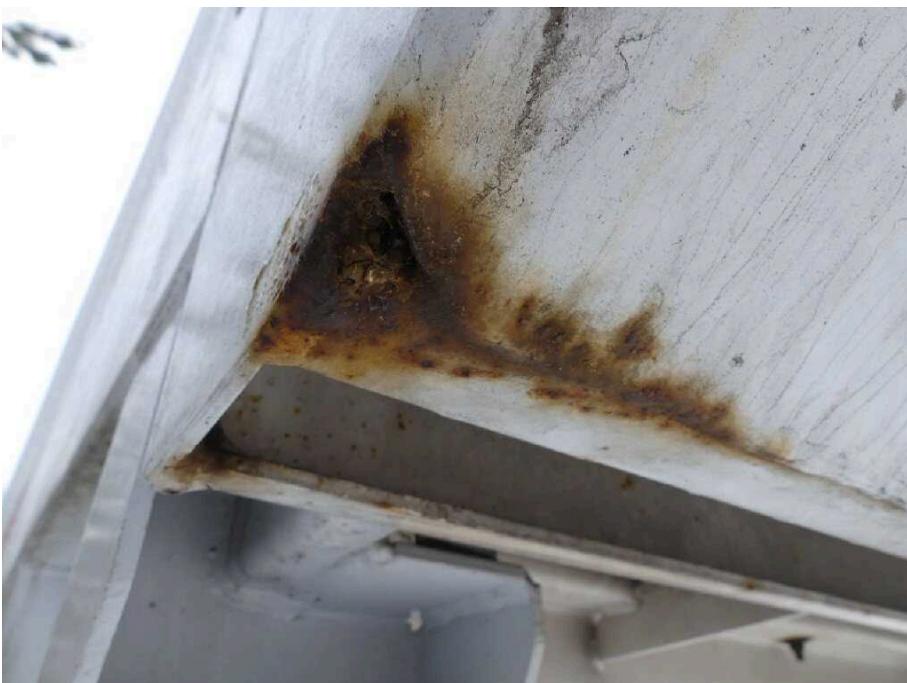
Bild 30
Fahrzeugheck Rahmen hinten hinten links stark korrodiert

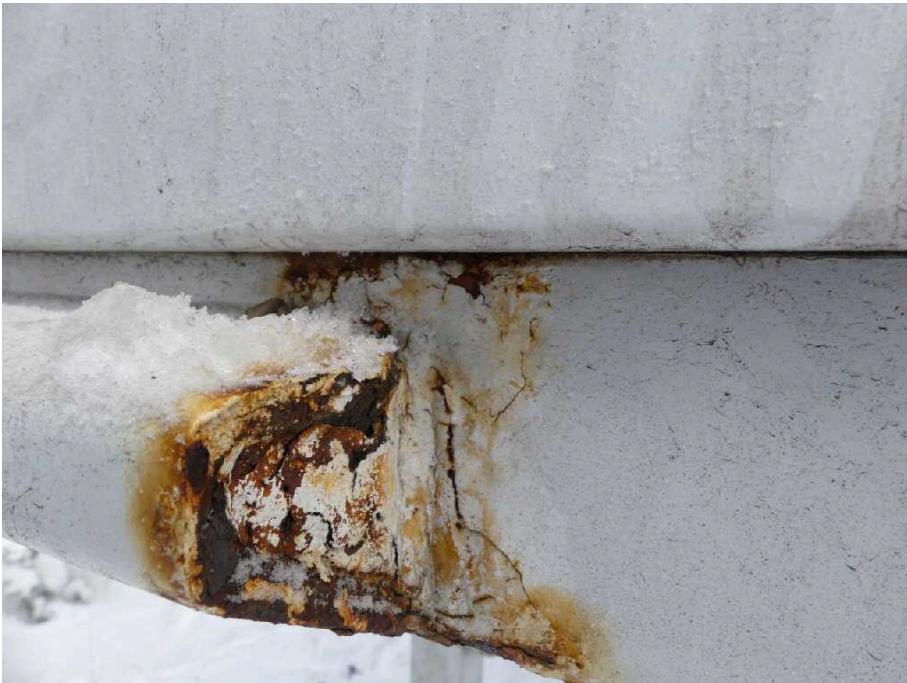
Bild 31
Fahrzeugheck Rahmen hinten hinten links stark korrodiert

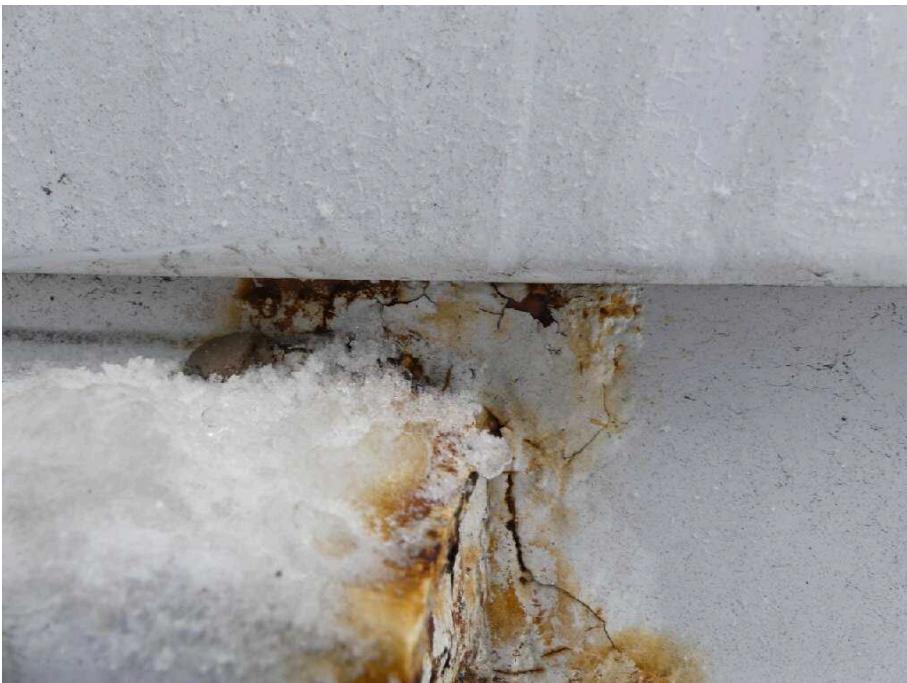
Bild 32
Fahrzeugheck Rahmen hinten hinten links stark korrodiert

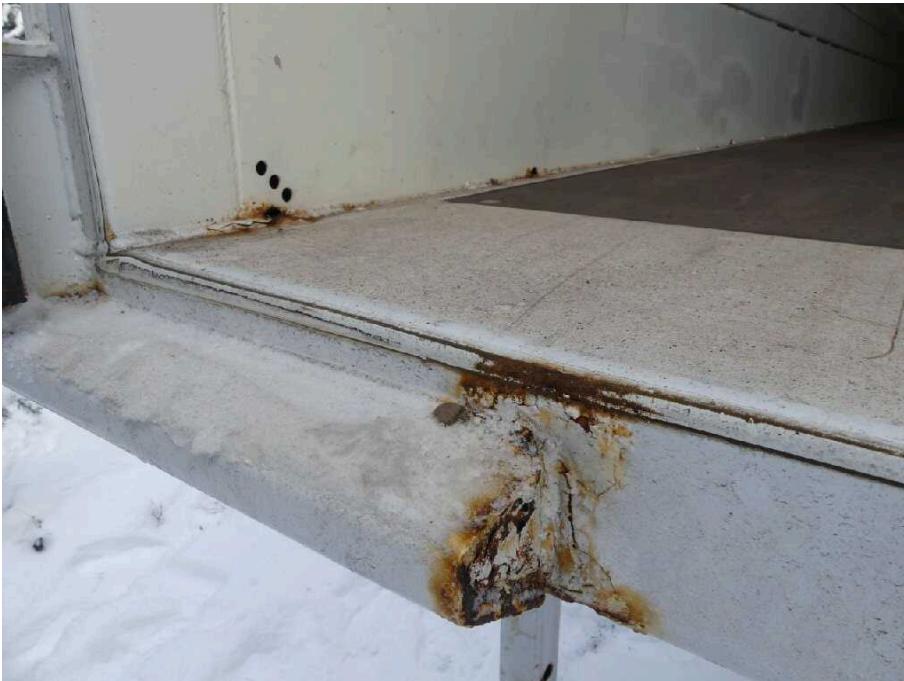
Bild 33
Fahrzeugheck Rahmen hinten hinten links stark korrodiert

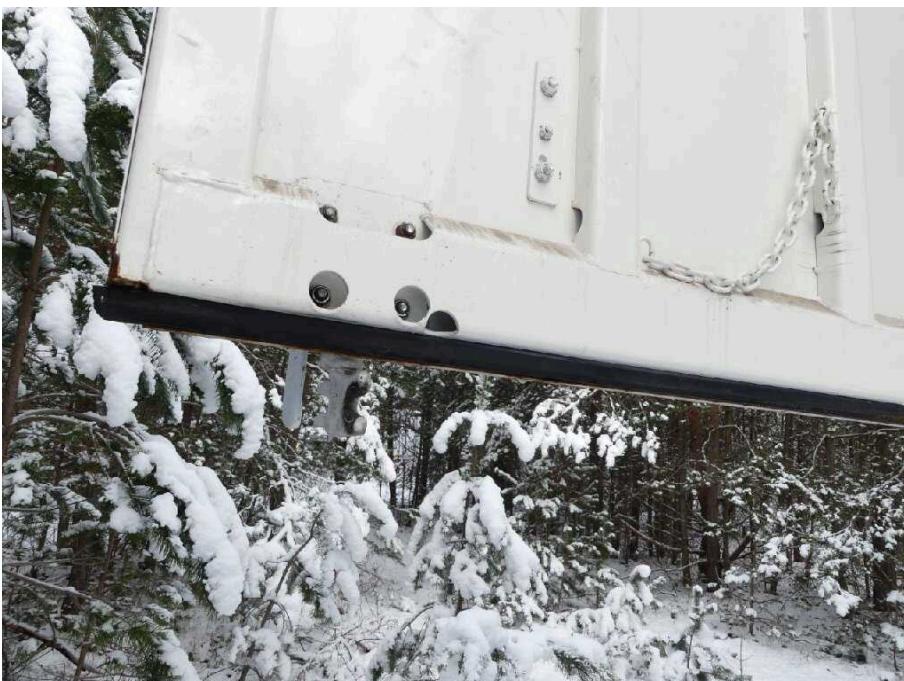
Bild 34
Fahrzeugheck Heckflügeltür links korrodiert

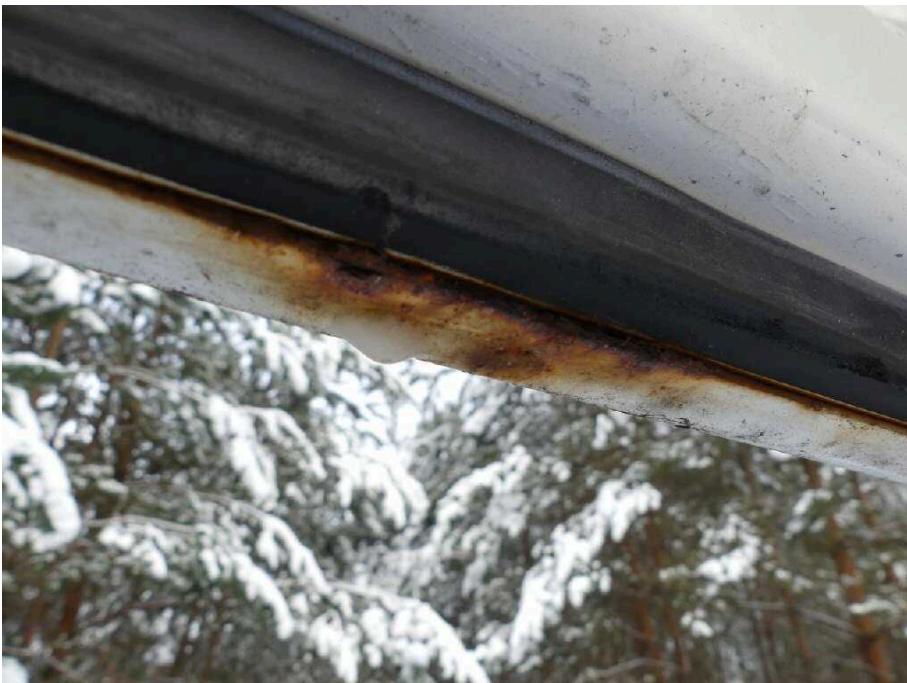
Bild 35
Fahrzeugheck Heckflügeltür links korrodiert

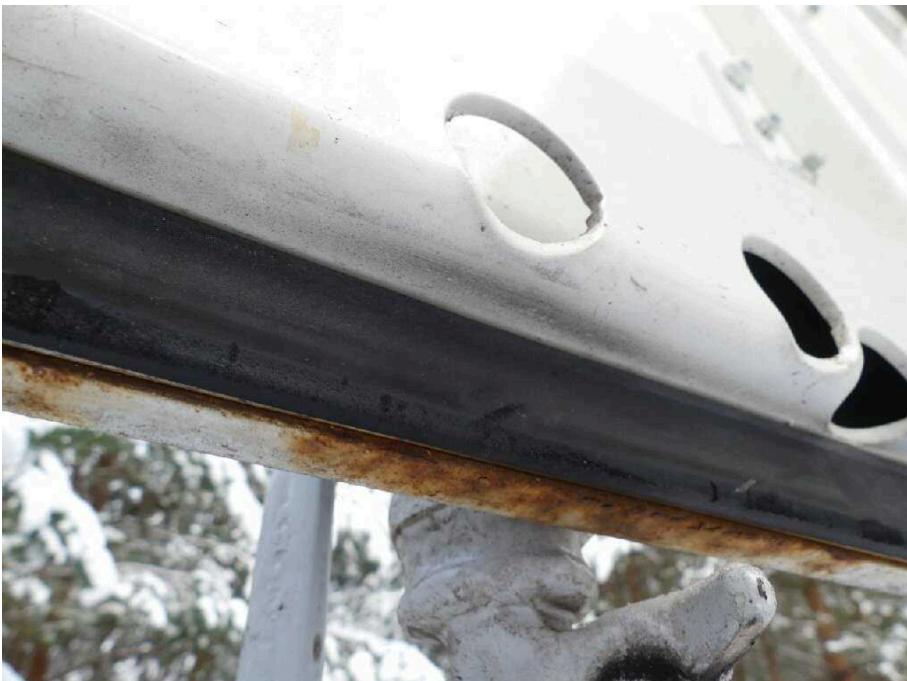
Bild 36
Fahrzeugheck Heckflügeltür links korrodiert

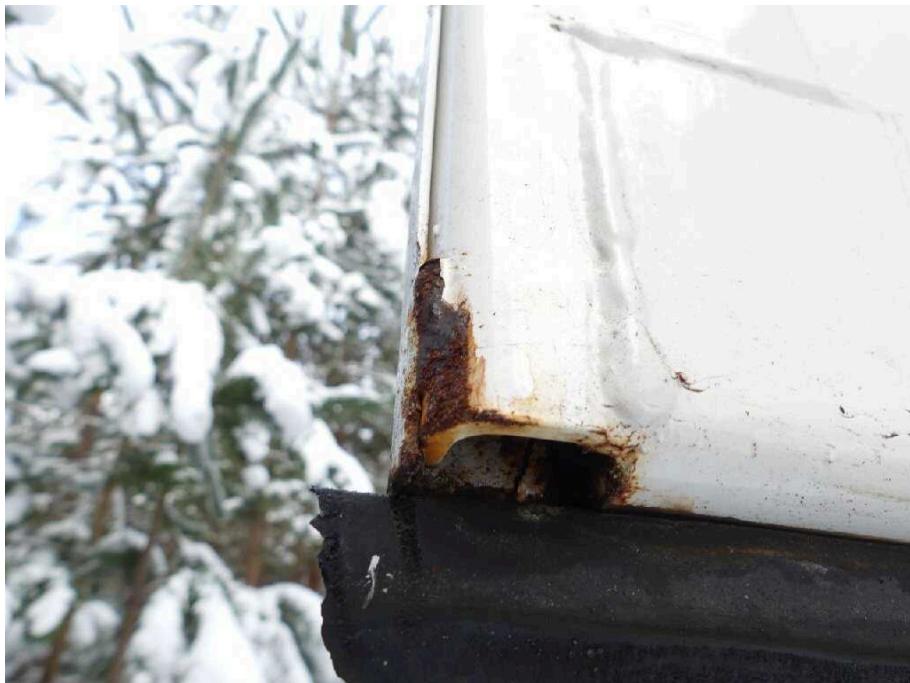
Bild 37
Fahrzeugheck Heckflügeltür links korrodiert
