# Lichtbildanlage

1844492

Y-WA1824

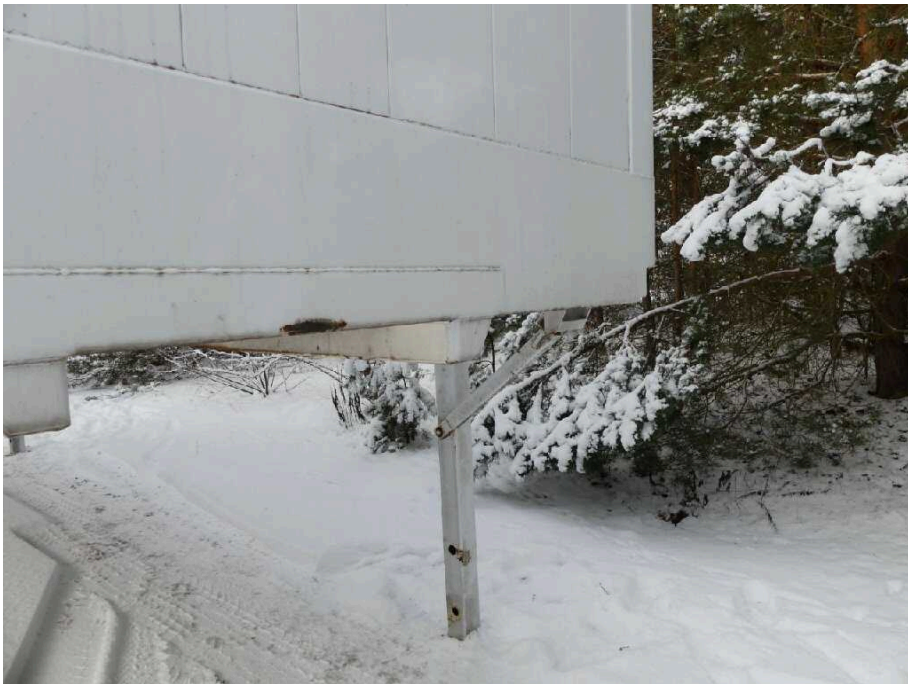
**Bild 10**

Aufbau Bodenrahmen vorne korrodiert

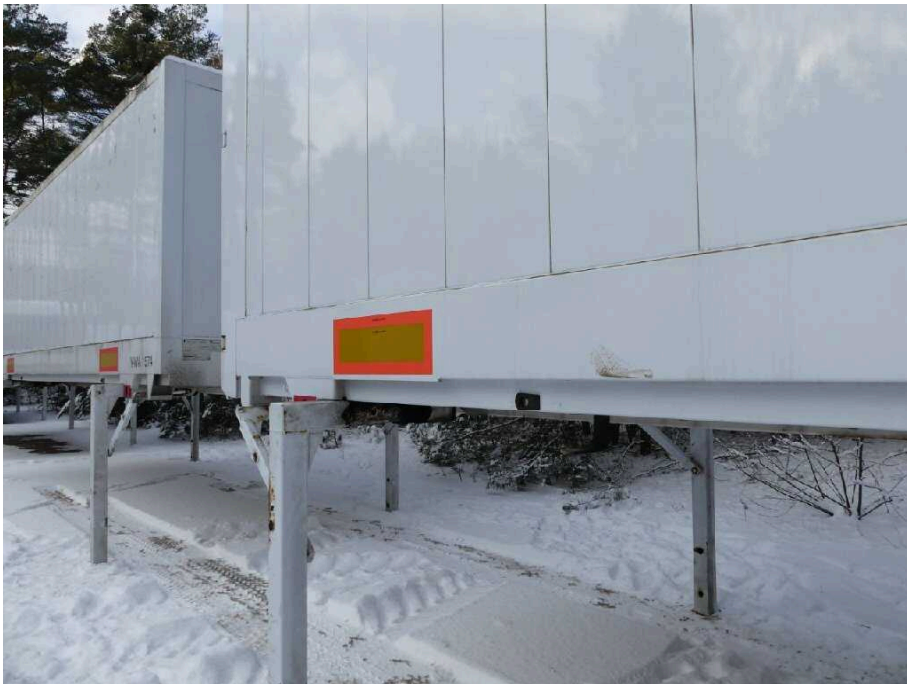
**Bild 12**  
Aufbau Kofferseitenwand rechts hinten verkratzt

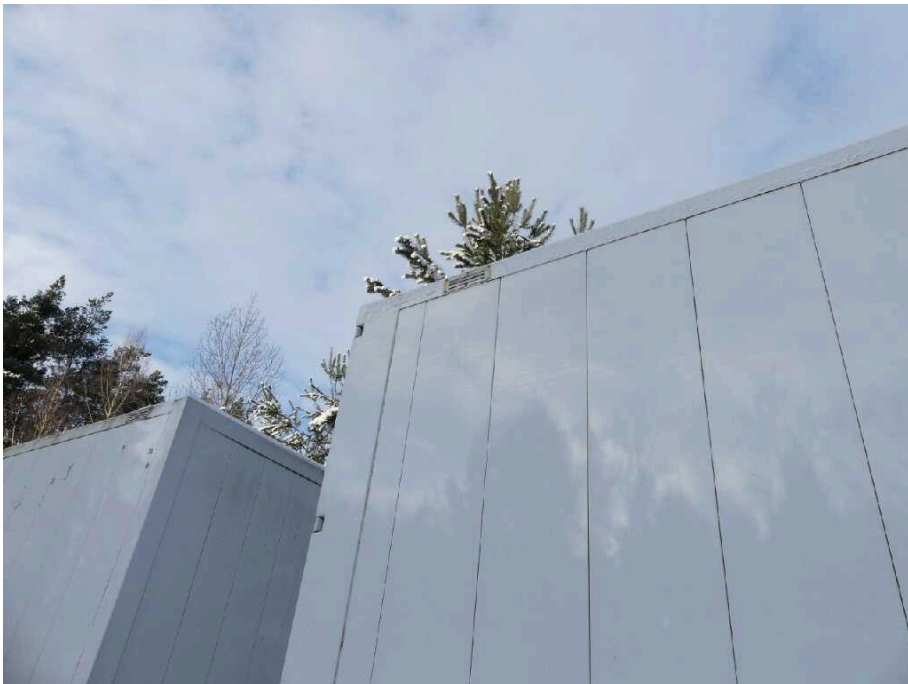
**Bild 14**

Aufbau Kofferseitenwand rechts Lüftungsgitter hi.re. oben beschädigt

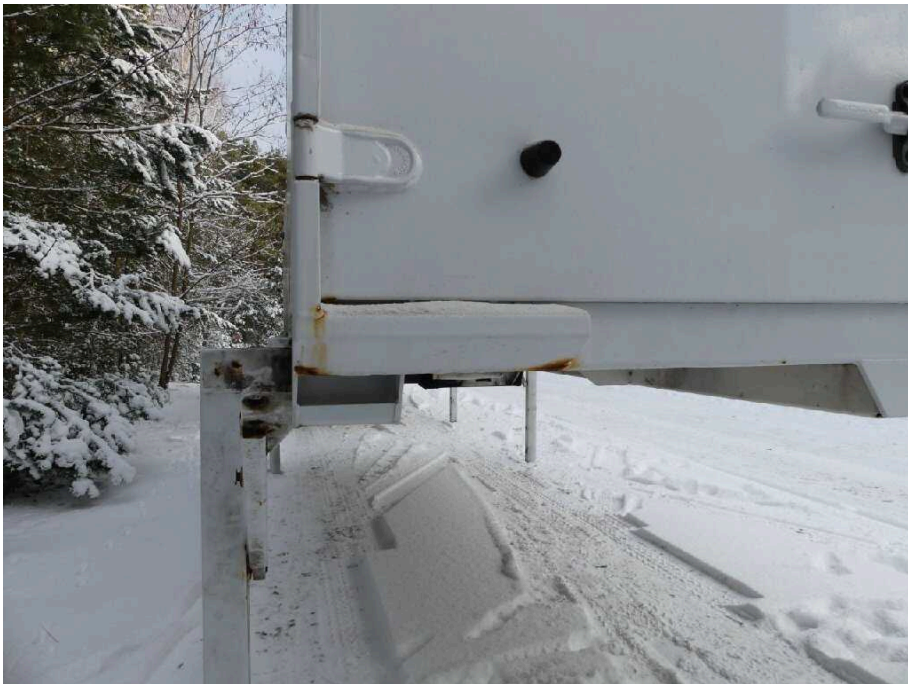
**Bild 16**  
Fahrzeugheck Rahmen hinten links stark korrodiert

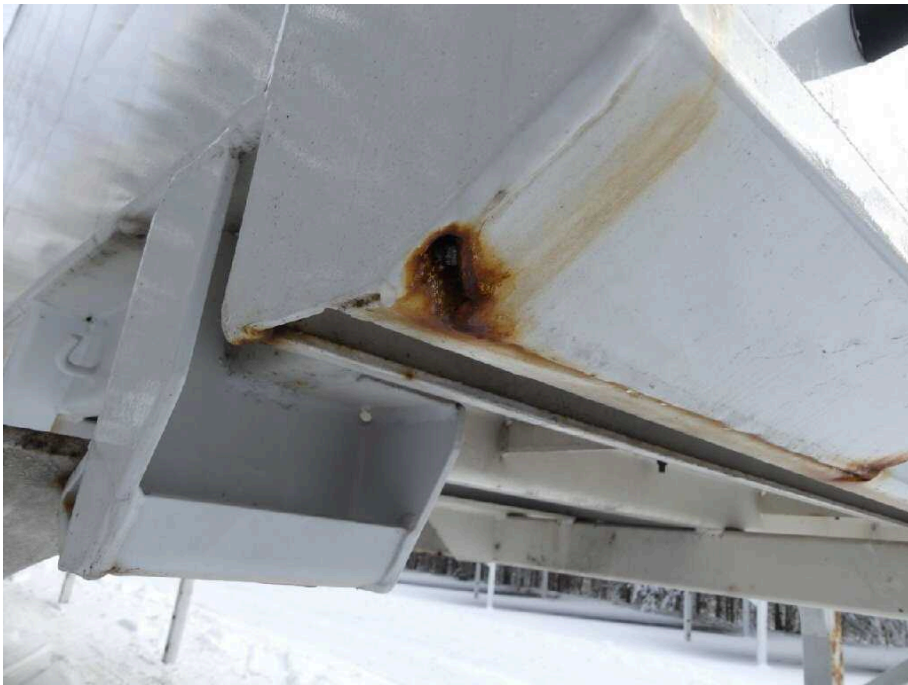
**Bild 17**

Fahrzeugheck Rahmen hinten links stark korrodiert

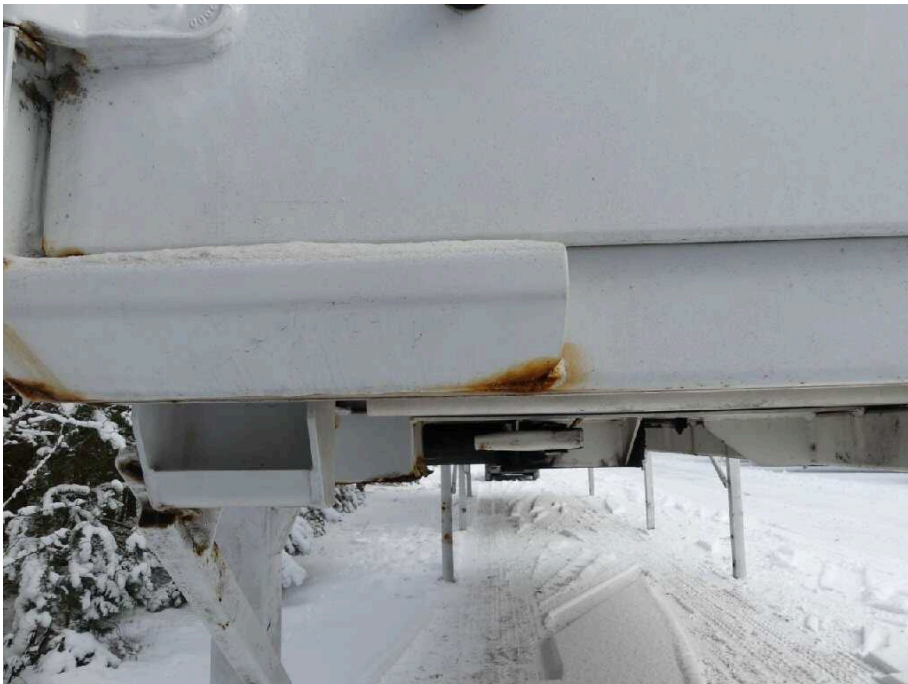
**Bild 18**

Fahrzeugheck Rahmen hinten links stark korrodiert

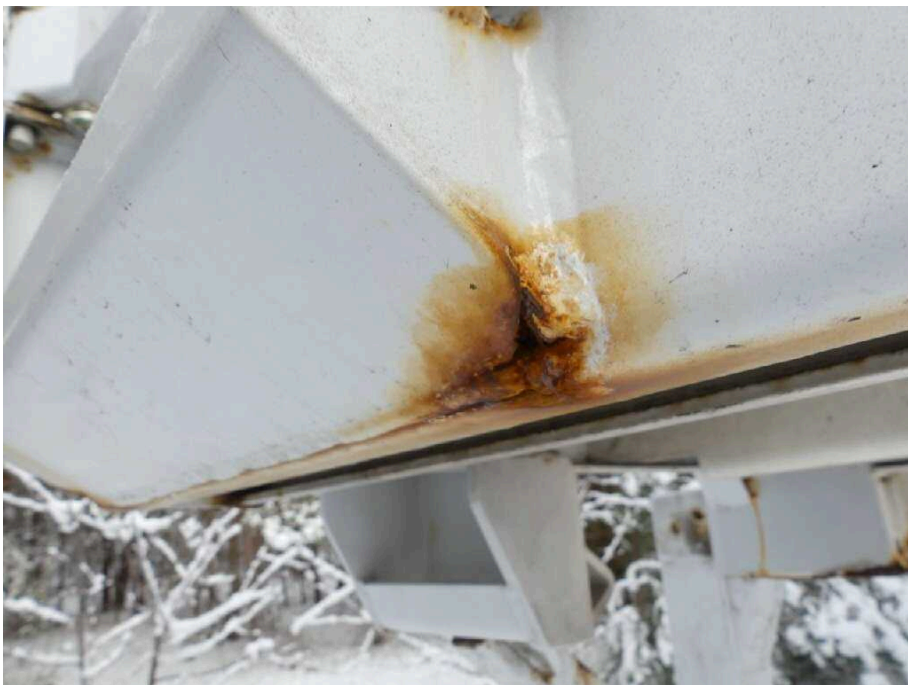
**Bild 19**

Fahrzeugheck Rahmen hinten links stark korrodiert

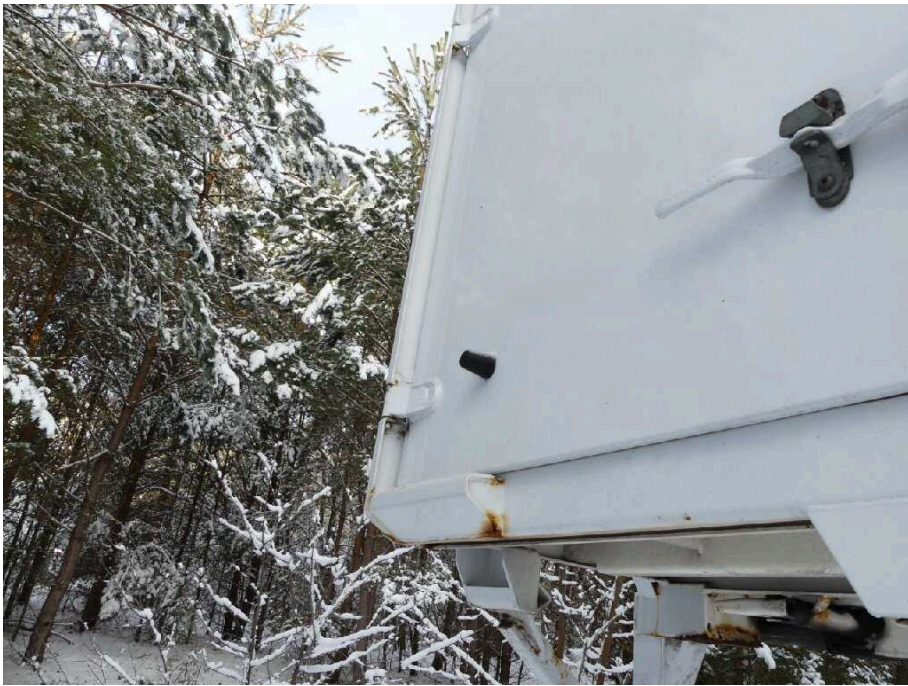
**Bild 20**

Fahrzeugheck Rahmen hinten rechts stark korrodiert

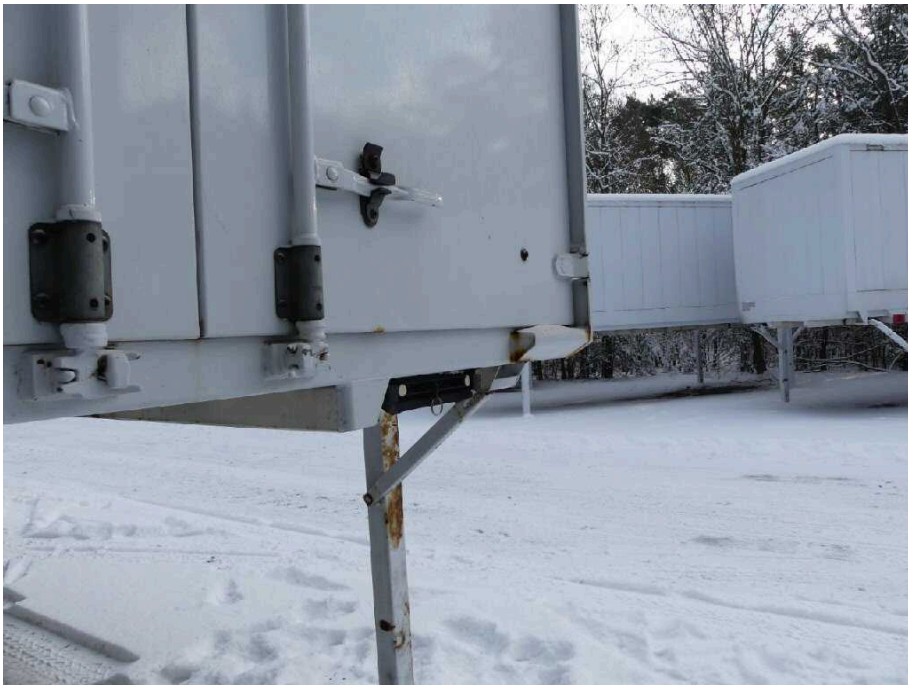
**Bild 21**  
Fahrzeugheck Rahmen hinten rechts stark korrodiert

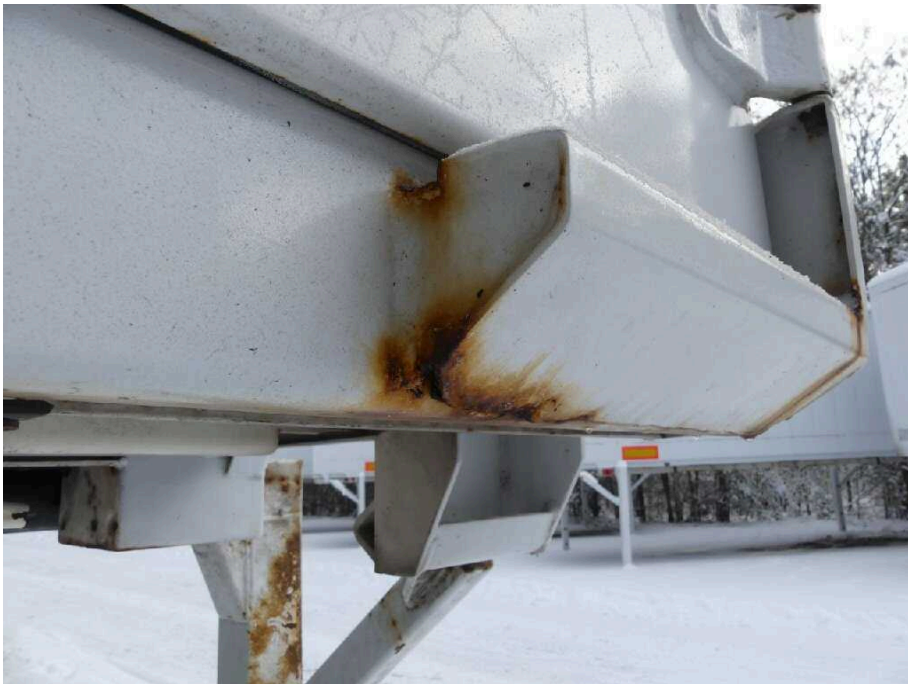
**Bild 22**  
Fahrzeugheck Rahmen hinten rechts stark korrodiert

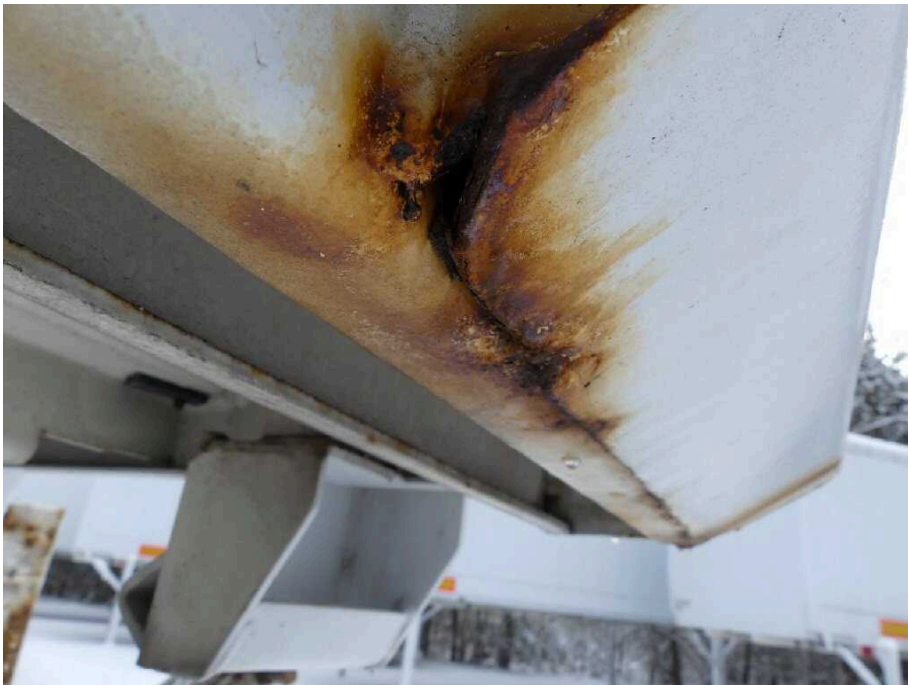
**Bild 23**  
Fahrzeugheck Rahmen hinten rechts stark korrodiert

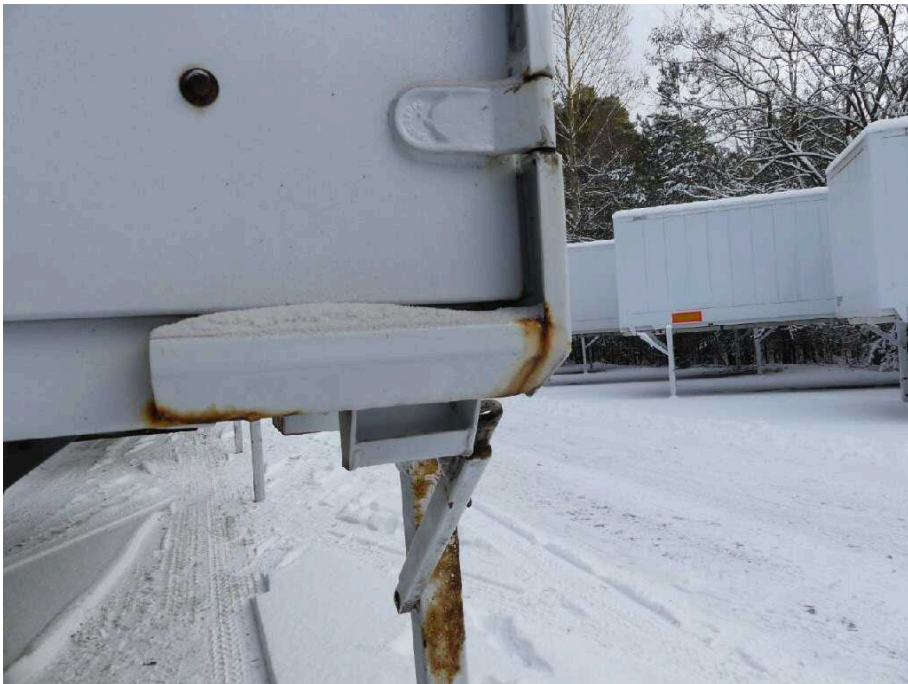
**Bild 24**  
Fahrzeugheck Rahmen hinten rechts stark korrodiert

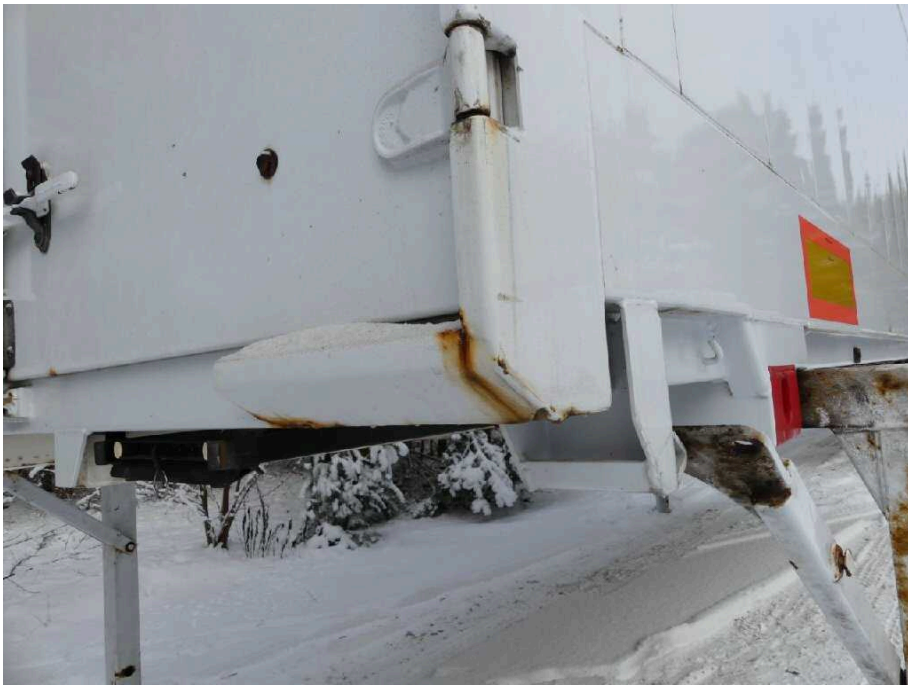
**Bild 25**  
Fahrzeugheck Rahmen hinten rechts stark korrodiert

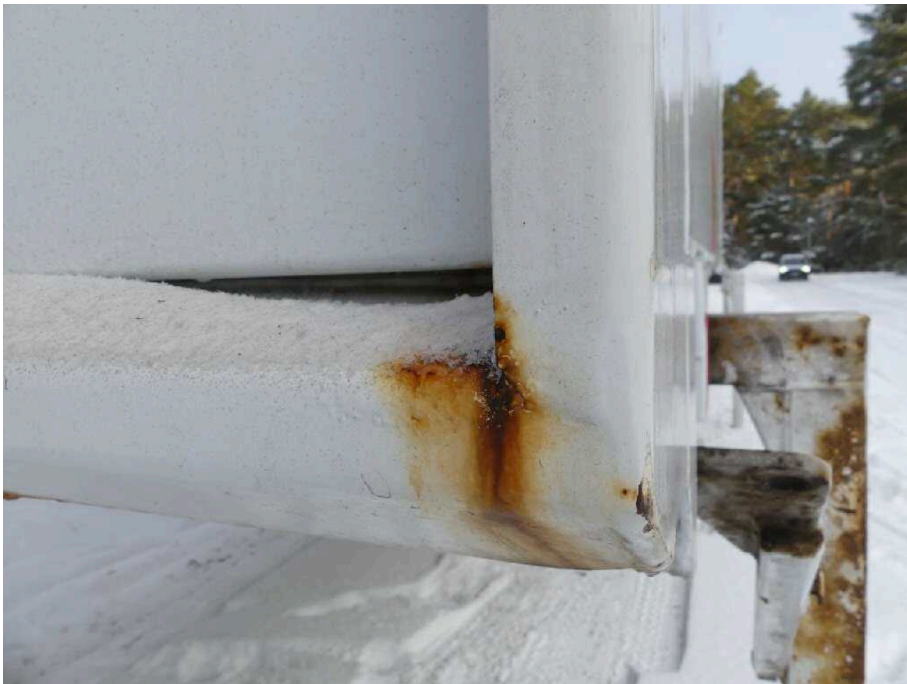
**Bild 26**  
Fahrzeugheck Rahmen hinten rechts stark korrodiert

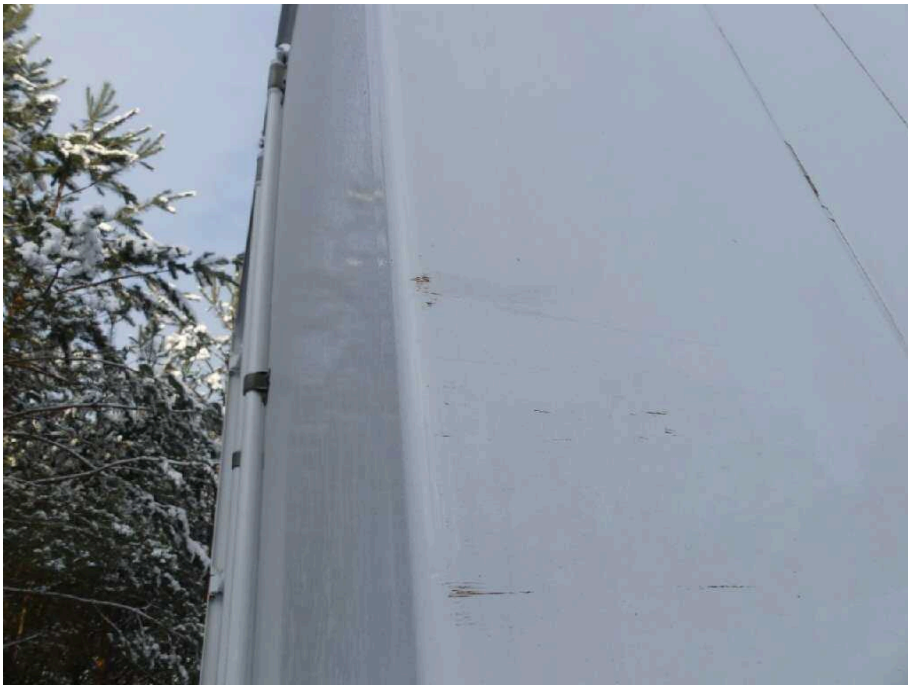
**Bild 30**

Fahrzeugheck Heckflügeltür rechts stark korrodiert

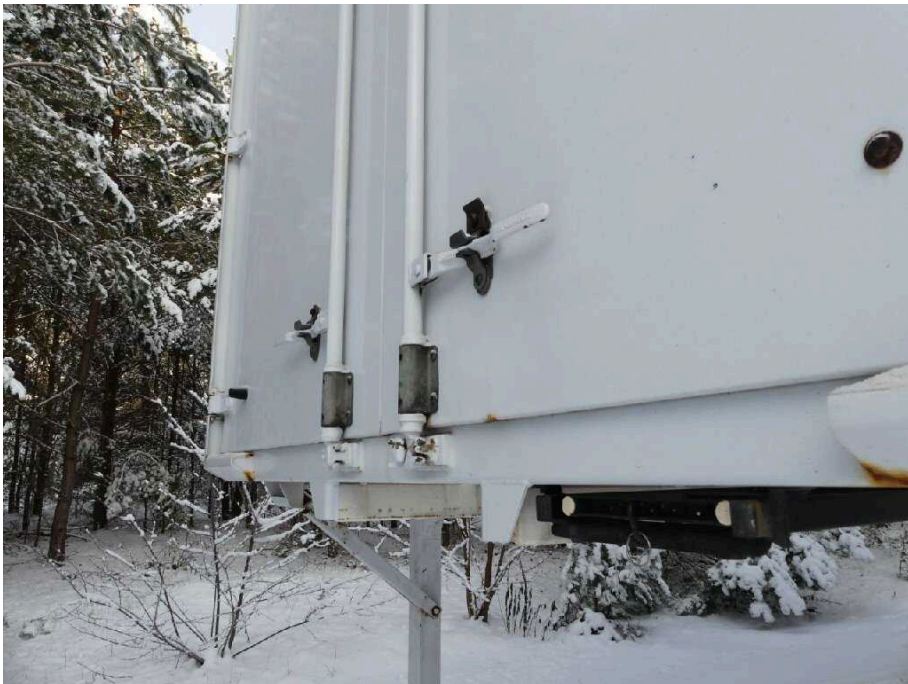
**Bild 31**  
Fahrzeugheck Heckflügeltür rechts stark korrodiert

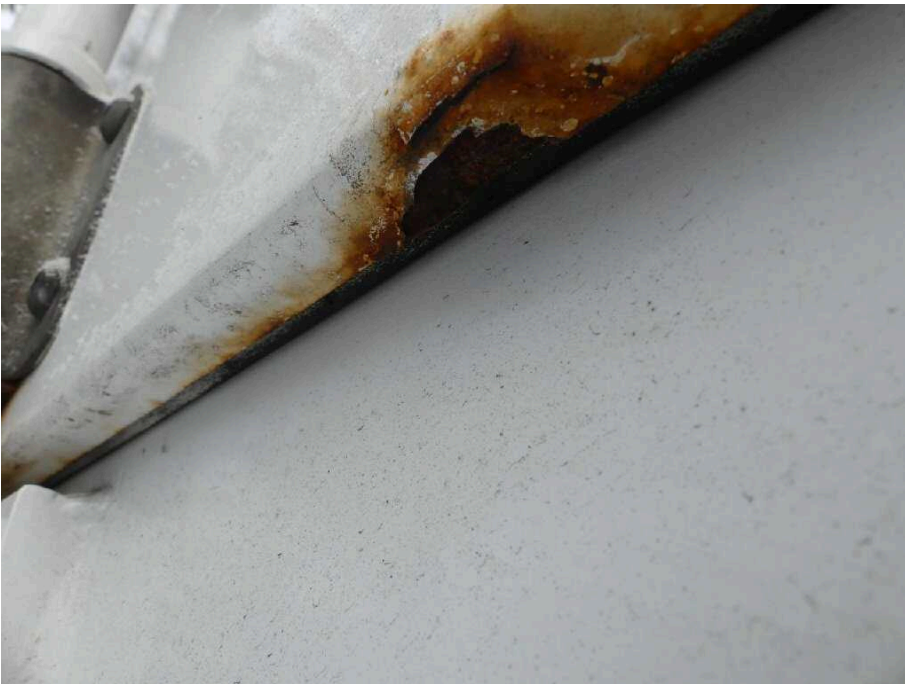
**Bild 32**  
Fahrzeugheck Heckflügeltür rechts stark korrodiert

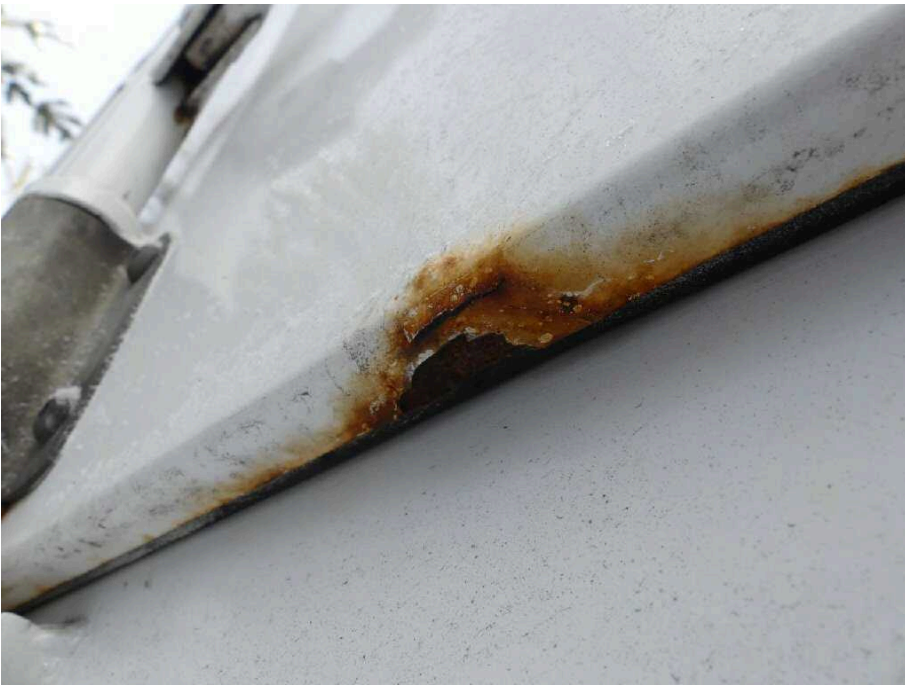
**Bild 33**  
Fahrzeugheck Heckflügeltür rechts stark korrodiert

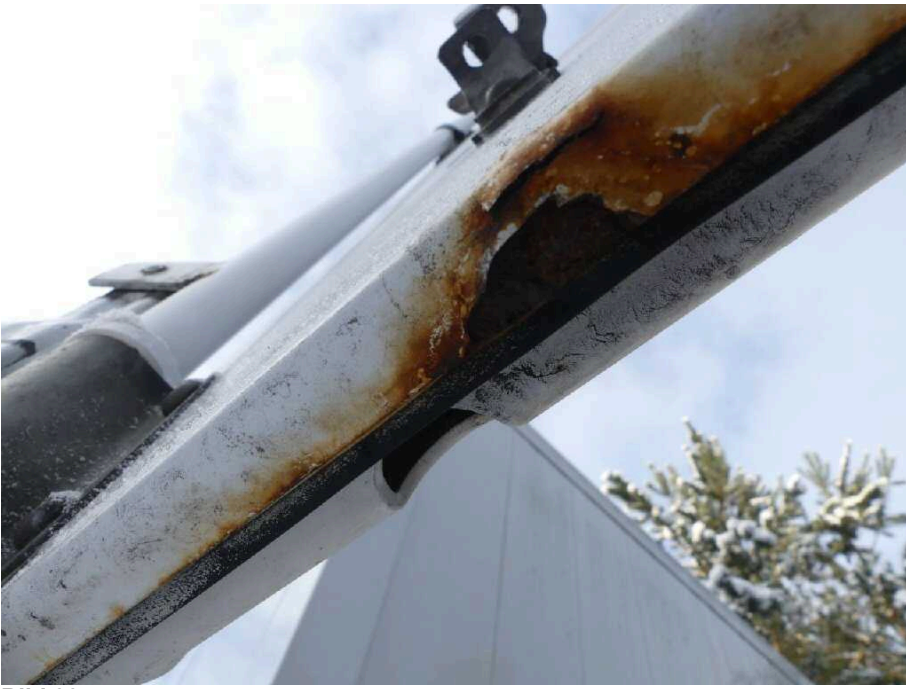
**Bild 34**  
Fahrzeugheck Heckflügeltür rechts stark korrodiert

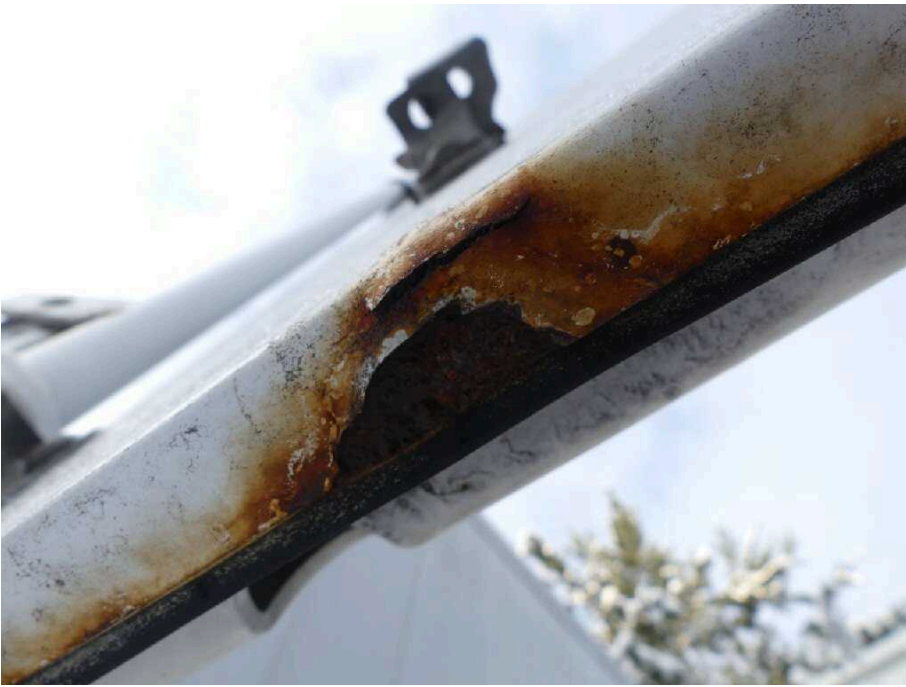
**Bild 35**  
Fahrzeugheck Heckflügeltür rechts Anschlaggummi fehlt

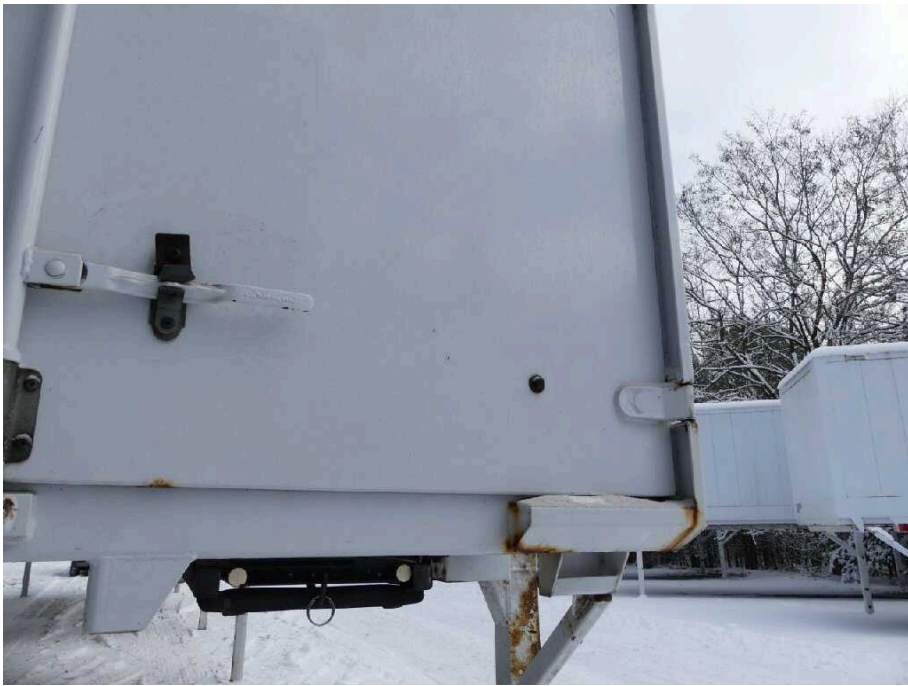
**Bild 36**  
Fahrzeugheck Heckflügeltür rechts Anschlaggummi fehlt

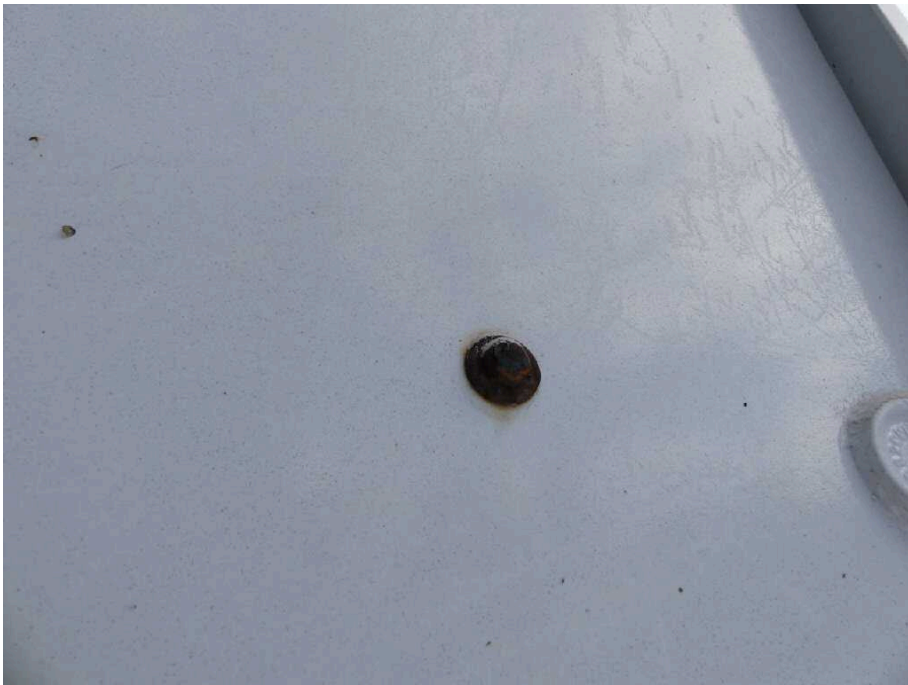
**Bild 37**

Aufbau Kofferseitenwand rechts hinten verkratzt

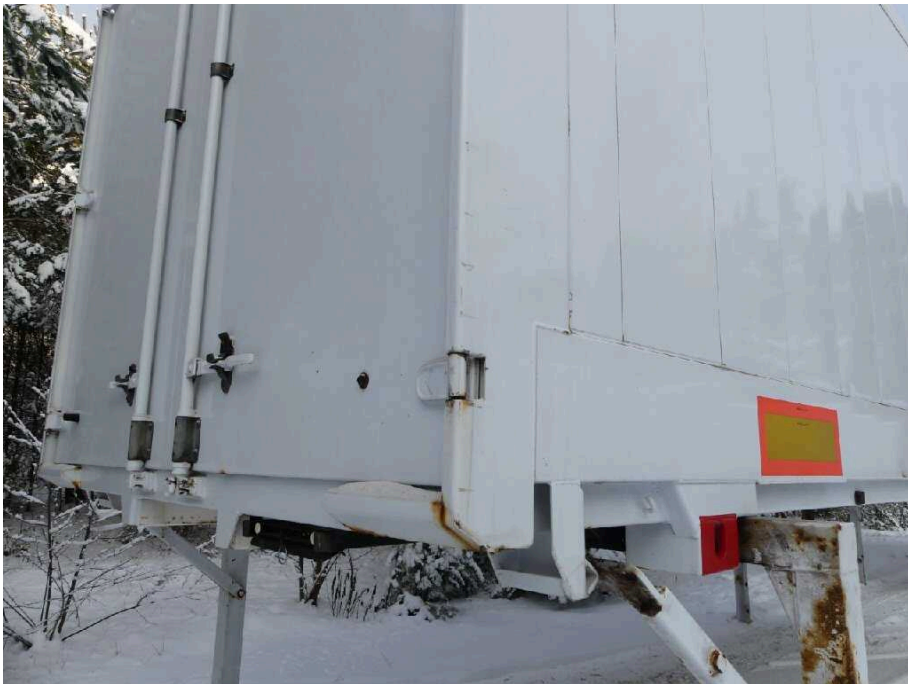
**Bild 38**

Aufbau Kofferseitenwand rechts hinten verkratzt

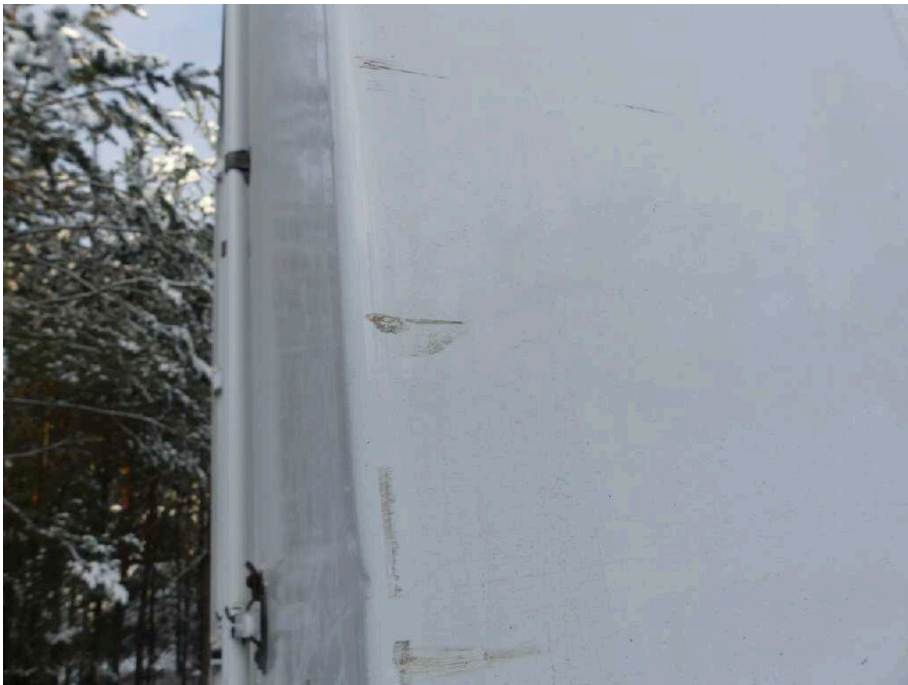
**Bild 39**  
Aufbau Kofferseitenwand rechts hinten verkratzt
