# Lichtbildanlage

1829579

Y-WA1876

W0414064

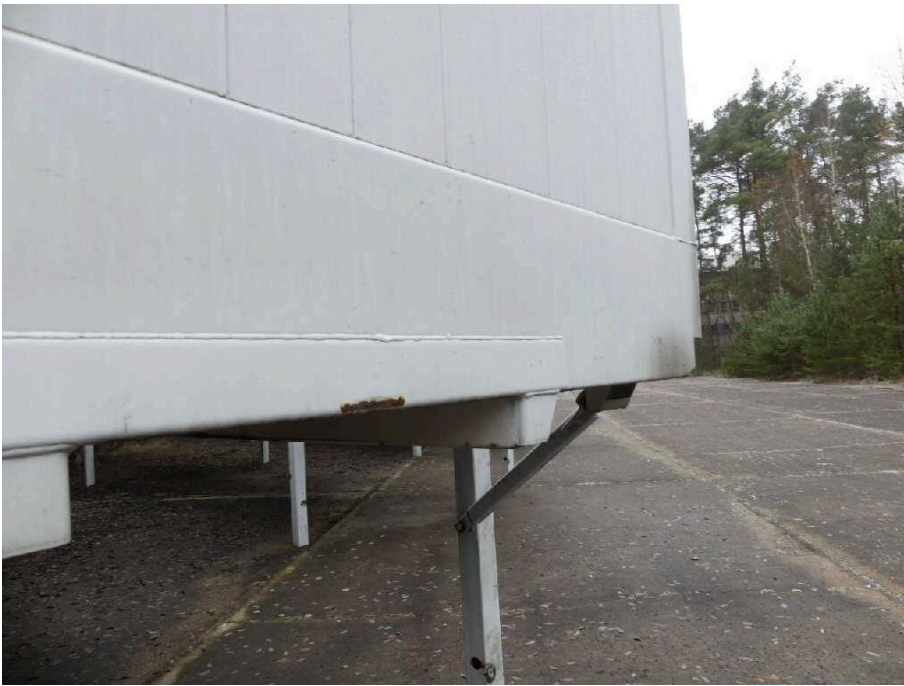
**Bild 9**  
Aufbau Bodenrahmen vorne korrodiert

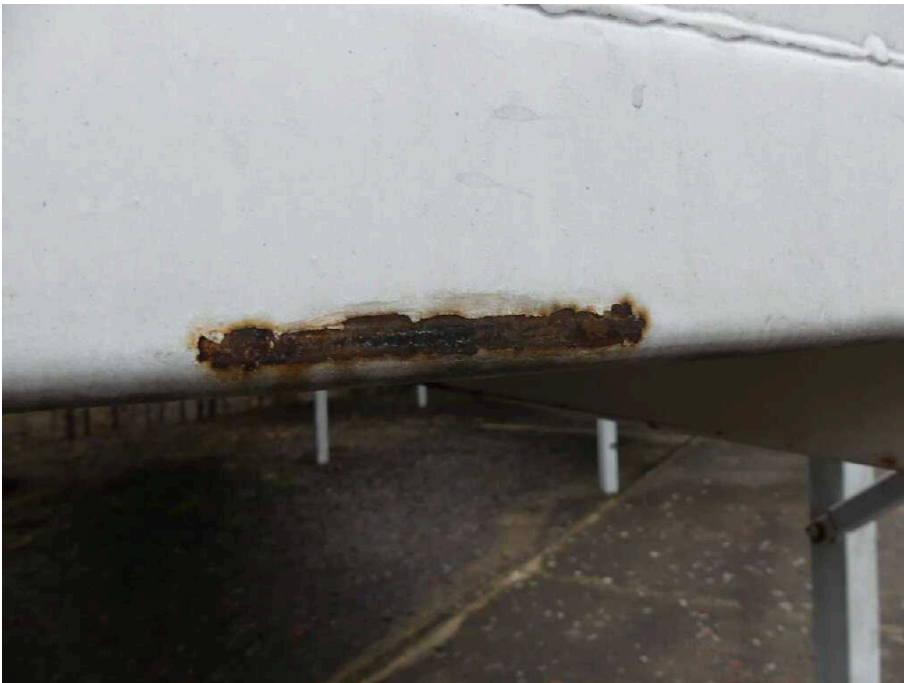
**Bild 10**  
Aufbau Bodenrahmen vorne korrodiert

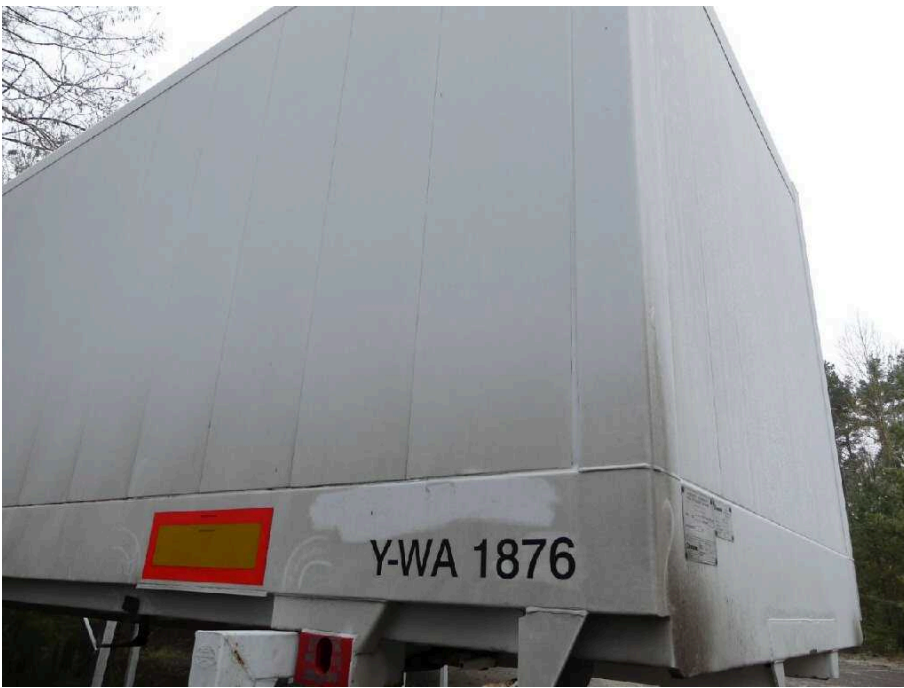
**Bild 11**  
Fahrzeug Fahrzeug aussen Seite rechts verkratzt

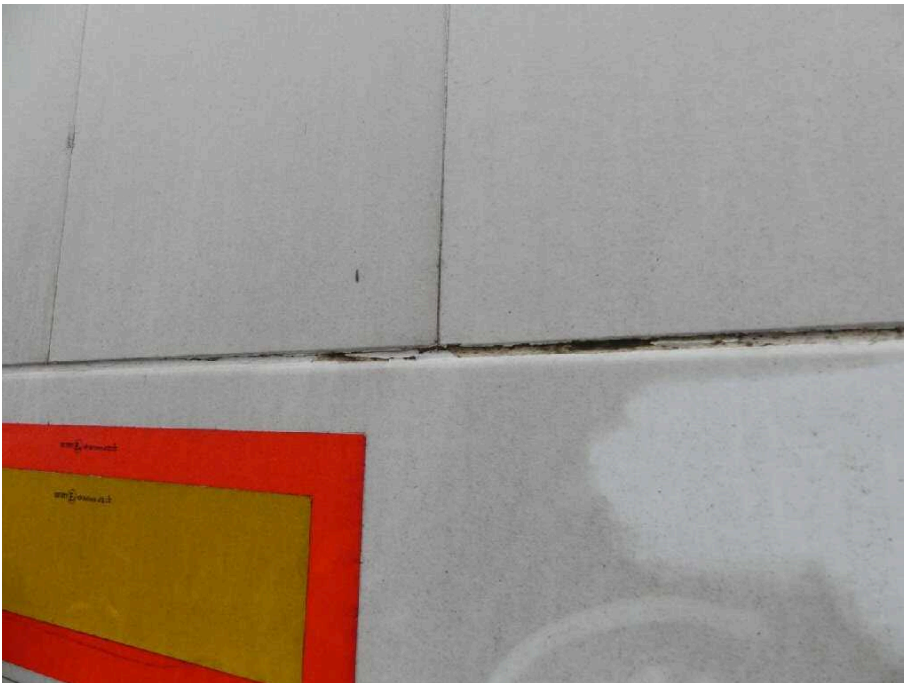
**Bild 12**  
Fahrzeug Fahrzeug aussen Seite rechts verkratzt

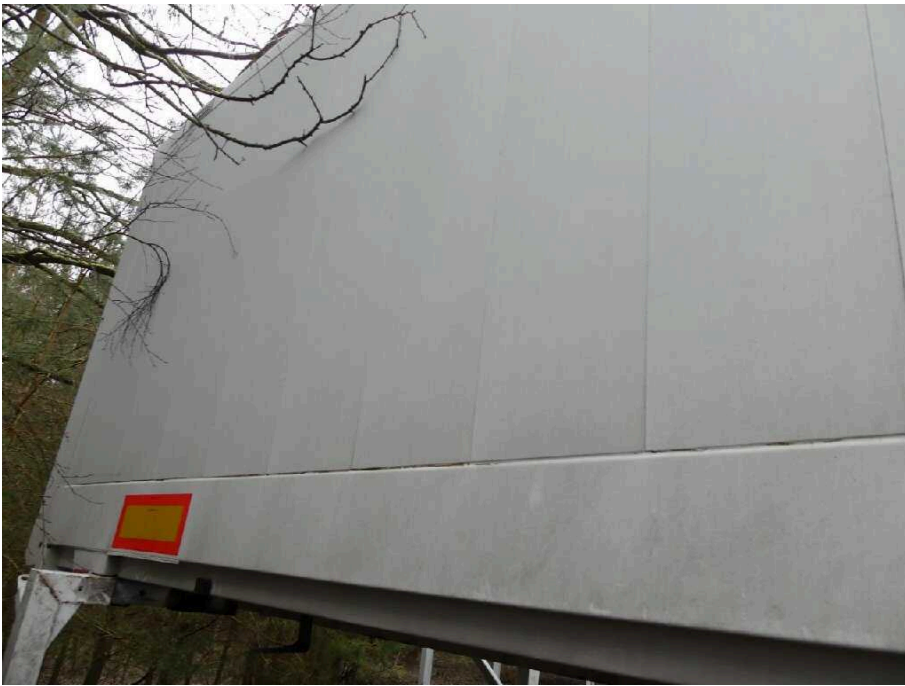
**Bild 13**  
Fahrzeug Fahrzeug aussen Seite rechts verkratzt

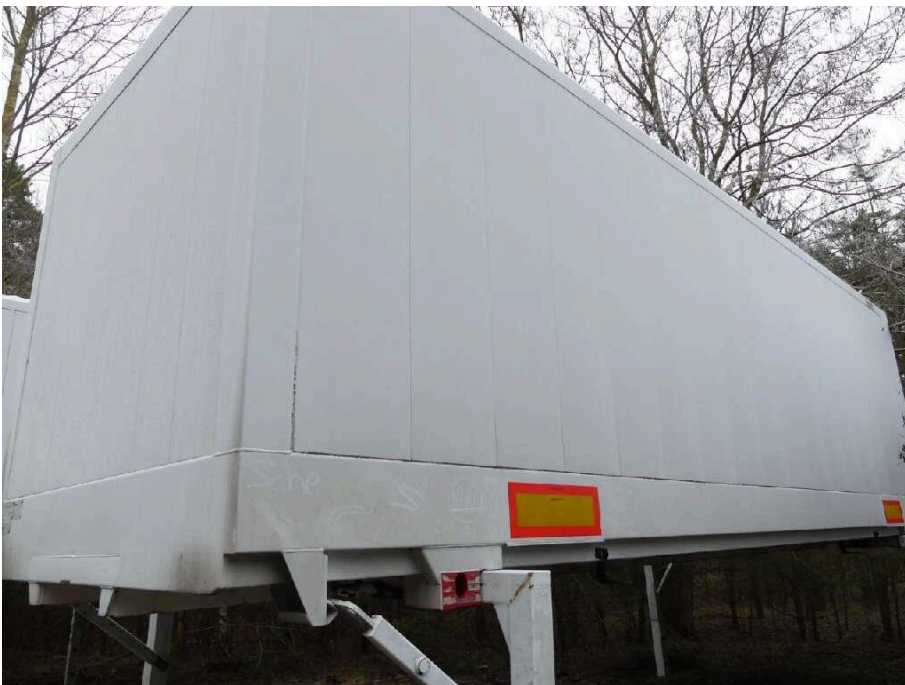
**Bild 14**  
Fahrzeug Fahrzeug aussen Seite links verkratzt

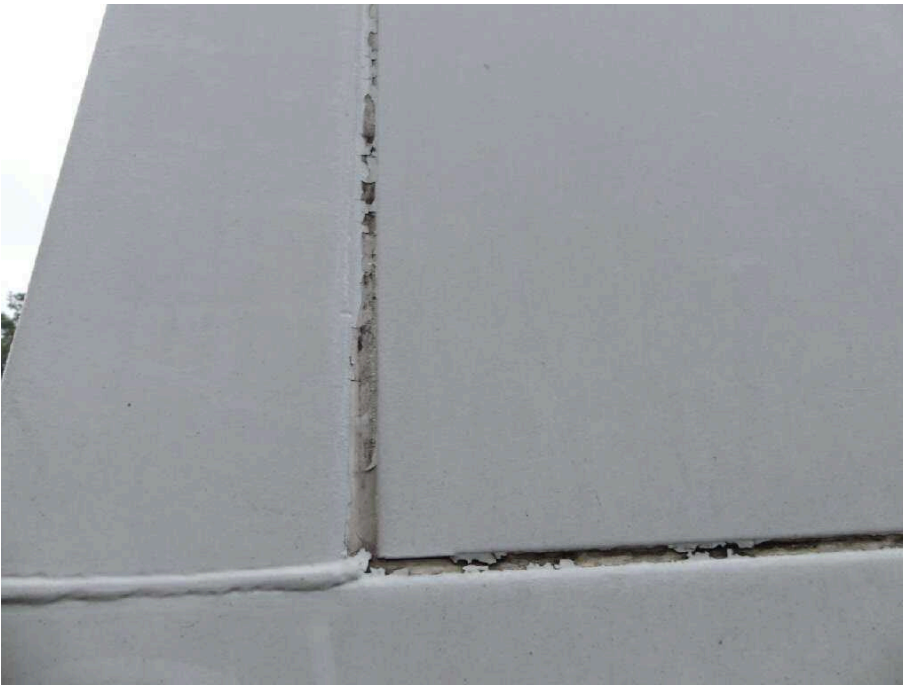
**Bild 15**  
Fahrzeug Fahrzeug aussen Seite links verkratzt

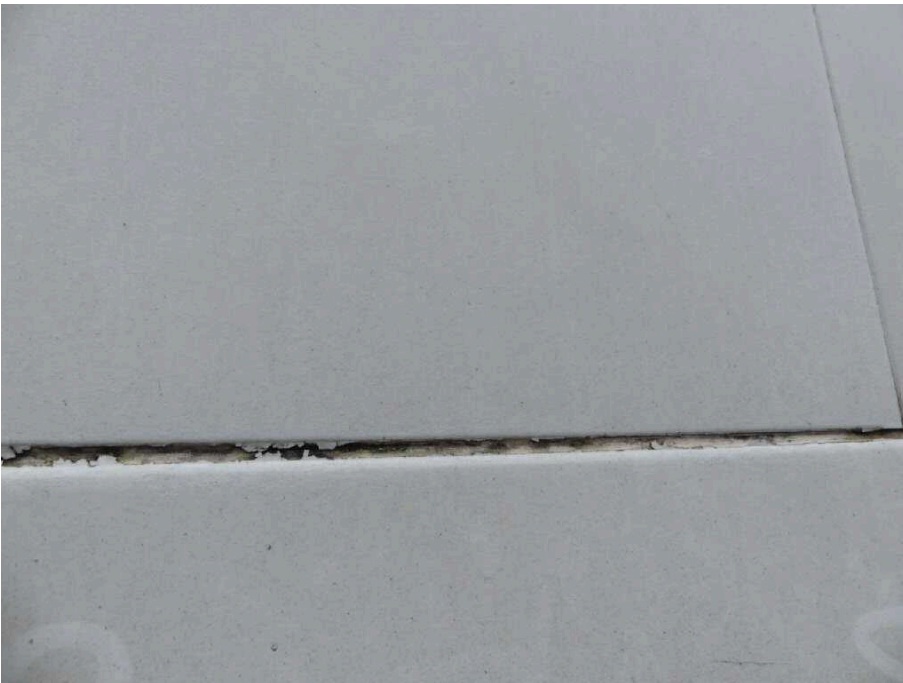
**Bild 16**  
Fahrzeug Fahrzeug aussen Seite links verkratzt

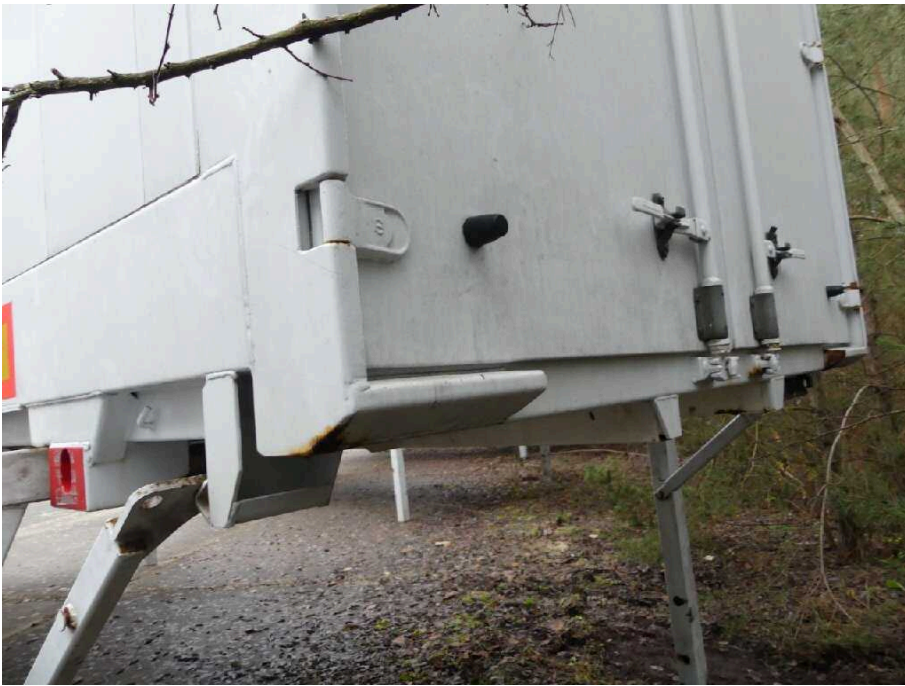
**Bild 17**  
Fahrzeugheck Rahmen hinten links korrodiert

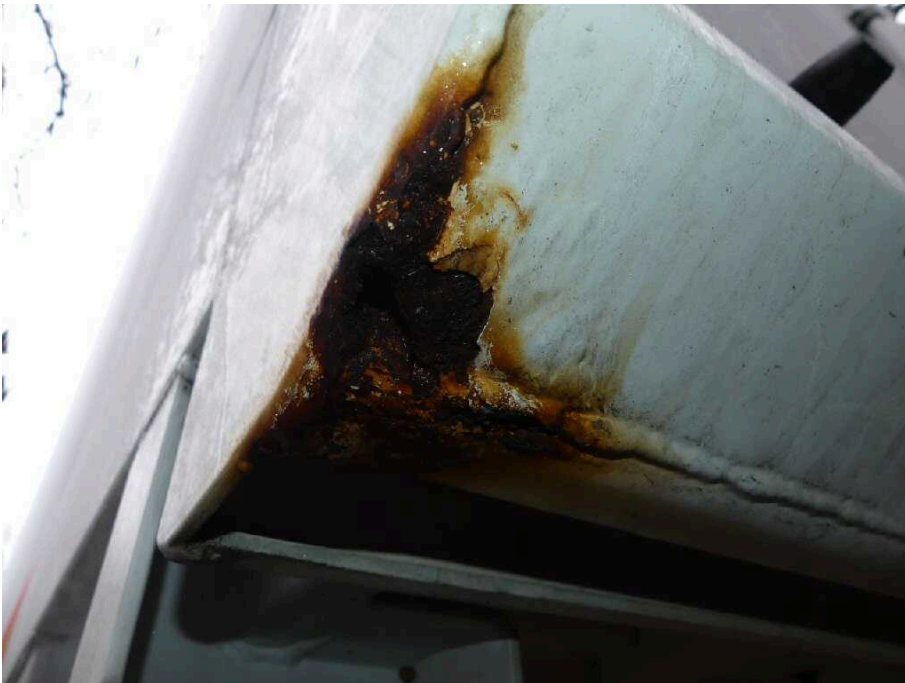
**Bild 18**  
Fahrzeugheck Rahmen hinten links korrodiert

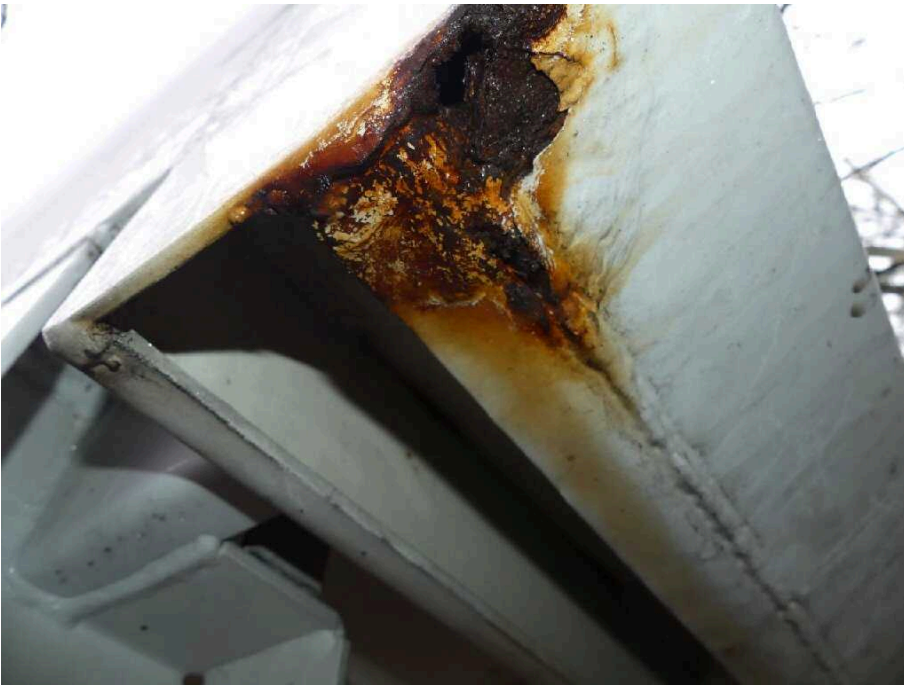
**Bild 19**  
Fahrzeugheck Rahmen hinten links korrodiert

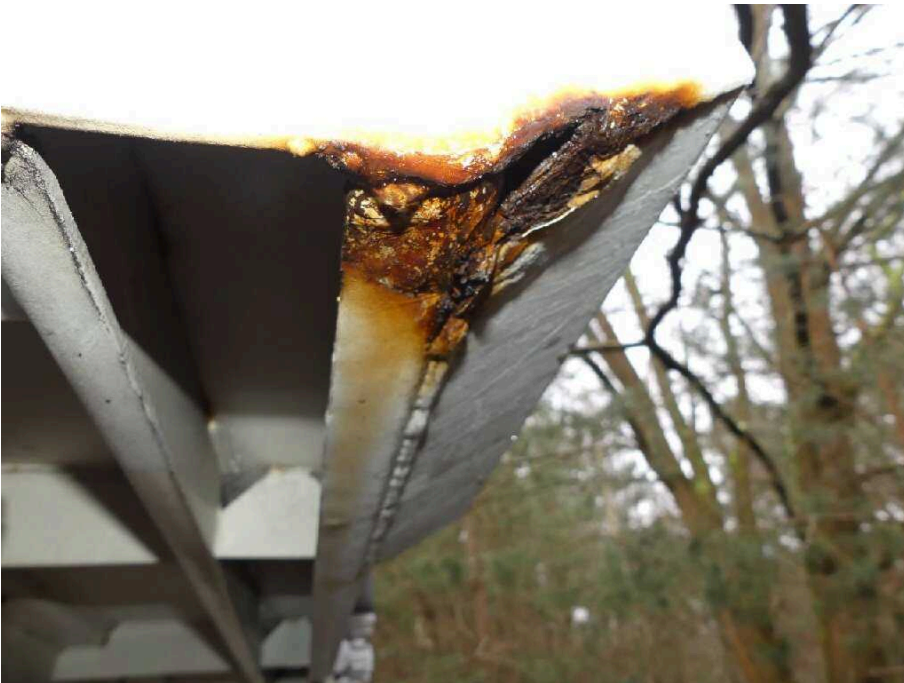
**Bild 20**  
Fahrzeugheck Rahmen hinten links korrodiert

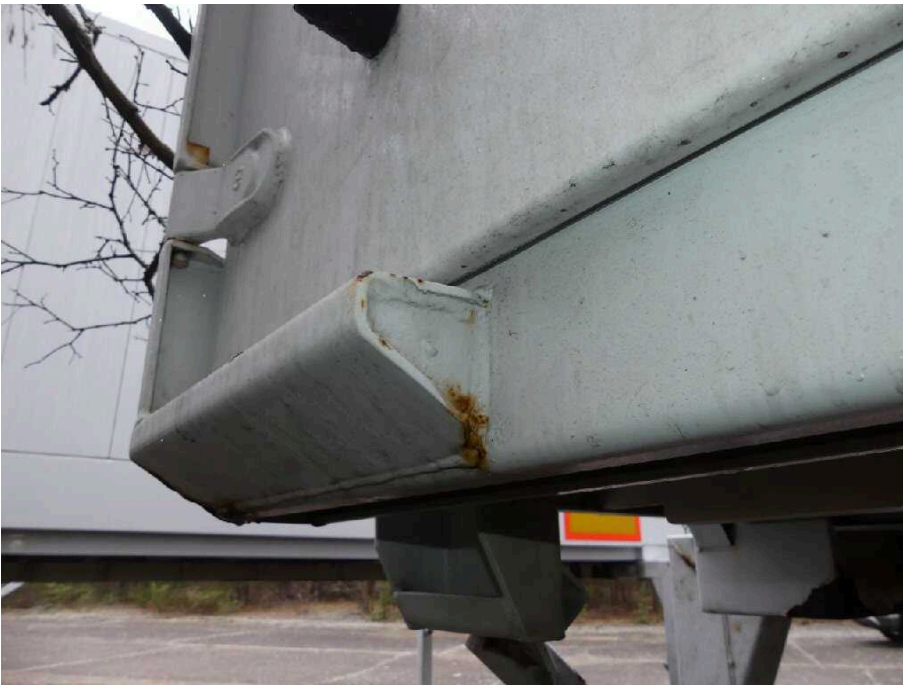
**Bild 21**  
Fahrzeugheck Rahmen hinten links korrodiert

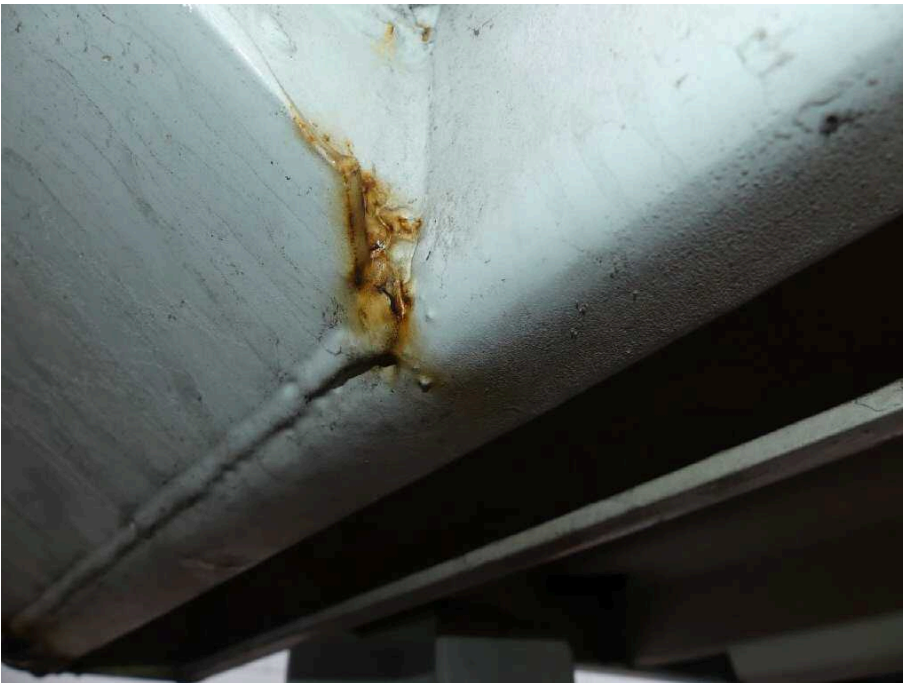
**Bild 22**  
Fahrzeugheck Rahmen hinten links korrodiert

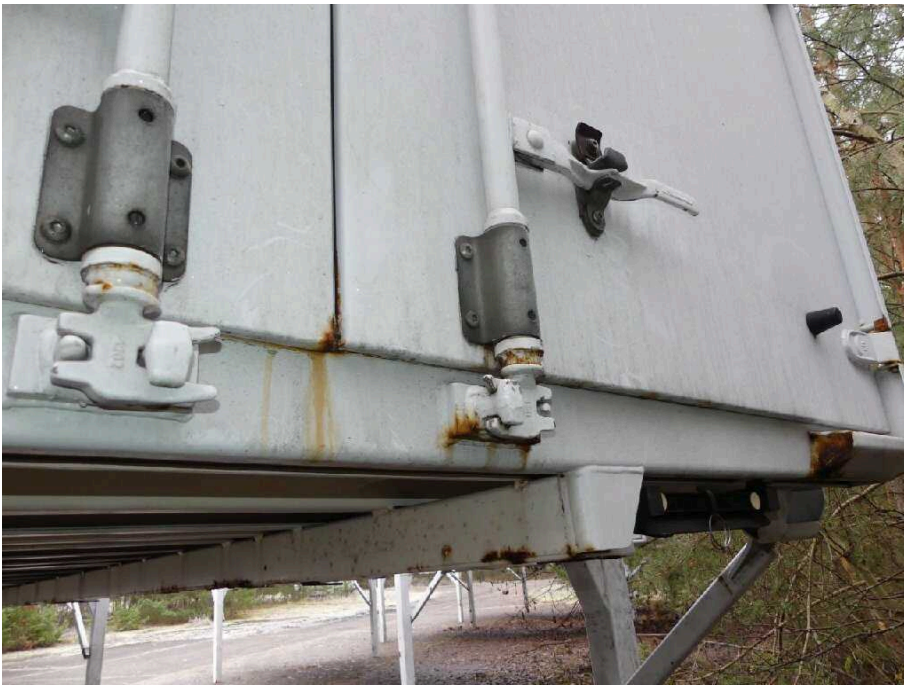
**Bild 23**  
Fahrzeugheck Heckflügeltür links korrodiert

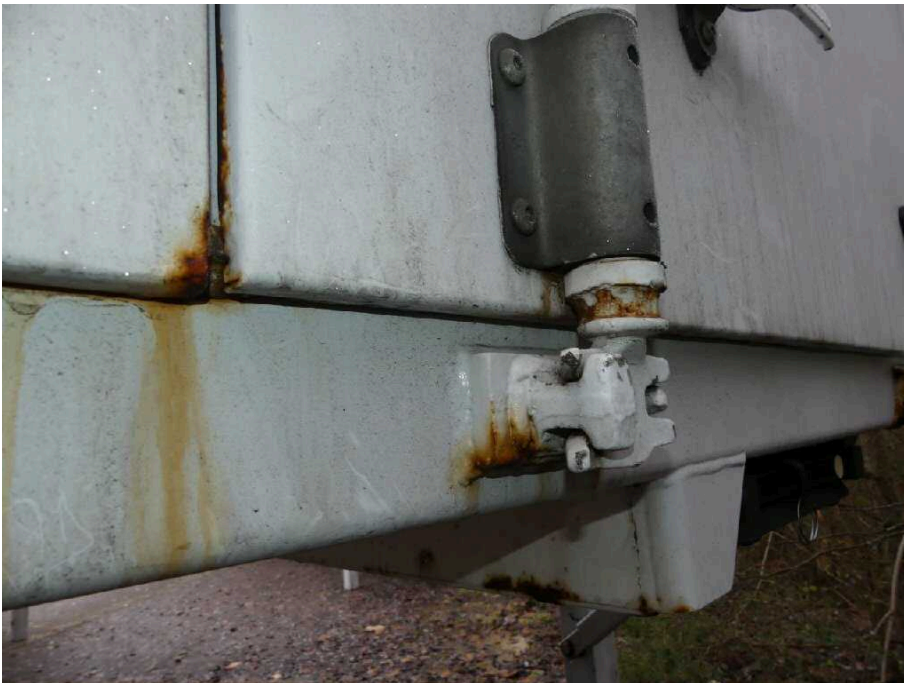
**Bild 24**  
Fahrzeugheck Heckflügeltür links korrodiert

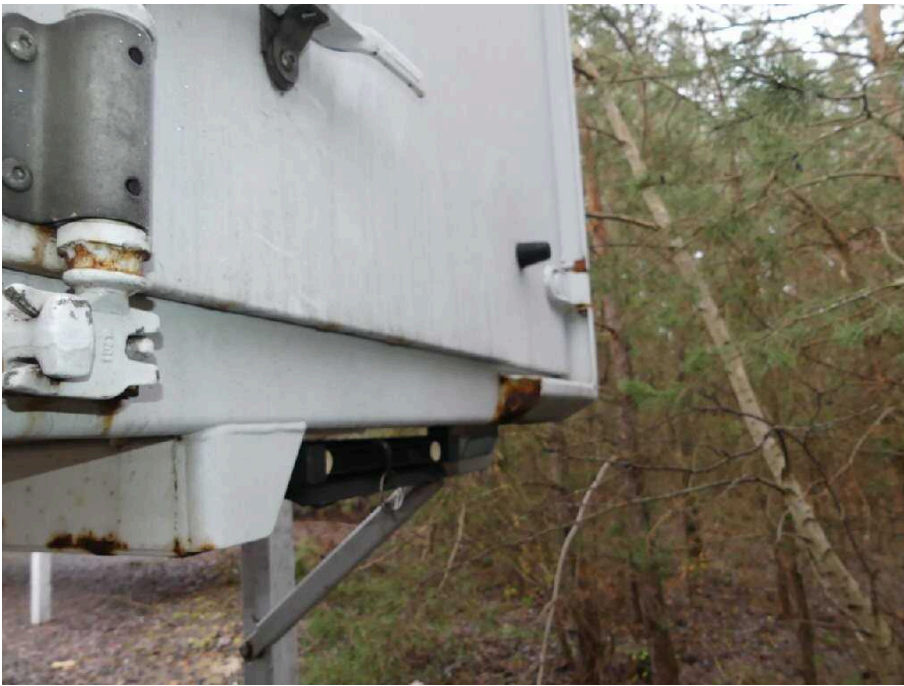
**Bild 25**  
Fahrzeugheck Rahmen hinten rechts korrodiert

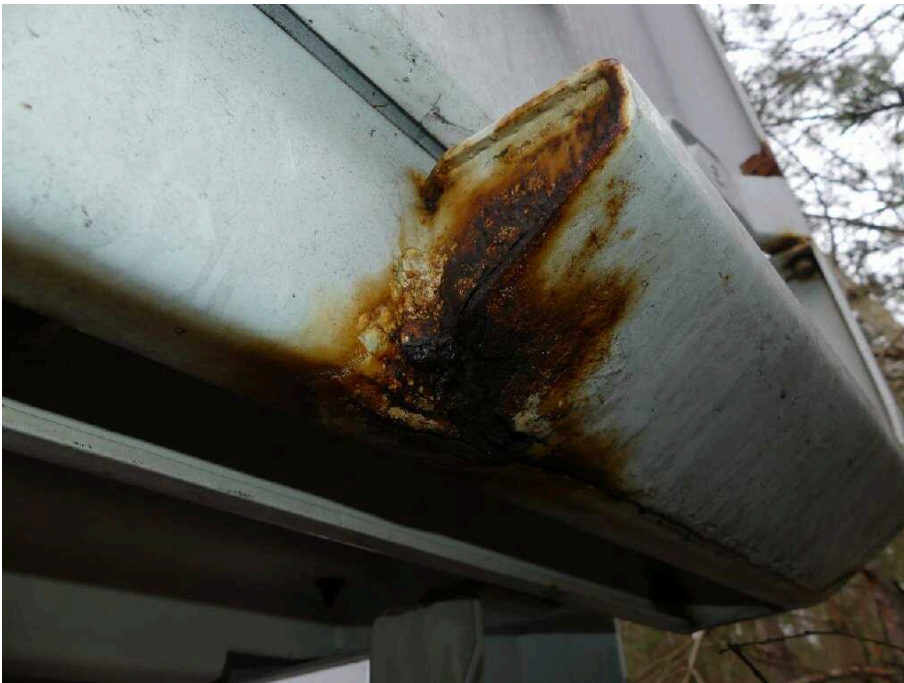
**Bild 26**  
Fahrzeugheck Rahmen hinten rechts korrodiert

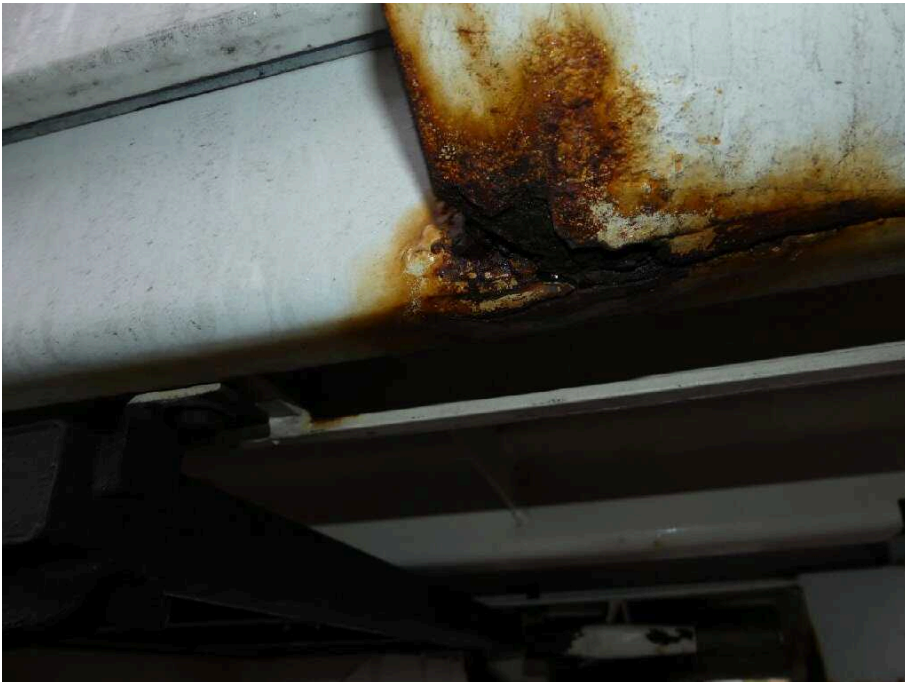
**Bild 28**

Fahrzeugheck Rahmen hinten rechts korrodiert

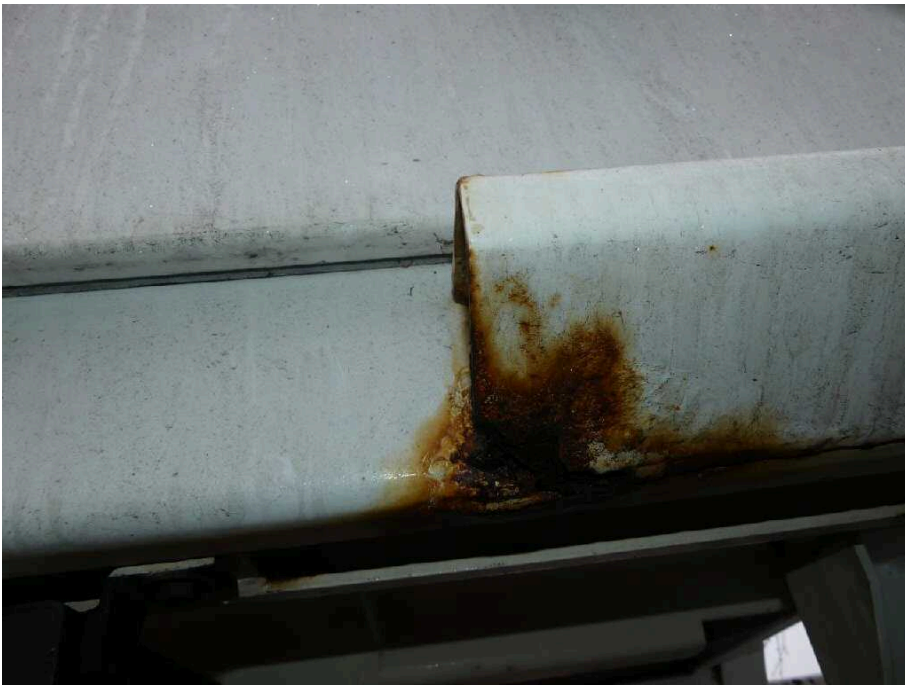
**Bild 29**  
Fahrzeugheck Rahmen hinten rechts korrodiert

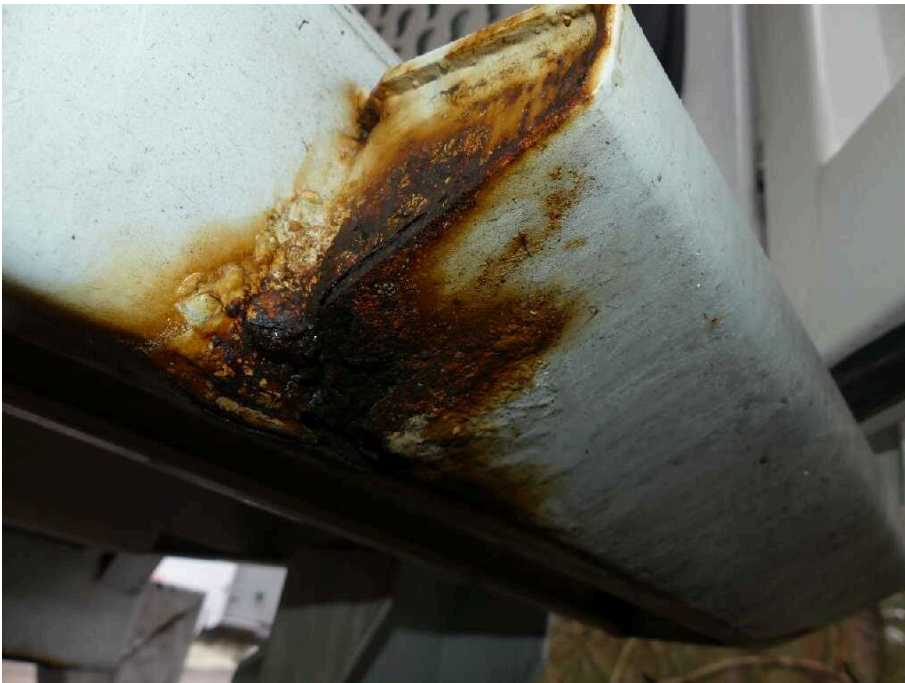
**Bild 30**  
Fahrzeugheck Rahmen hinten rechts korrodiert

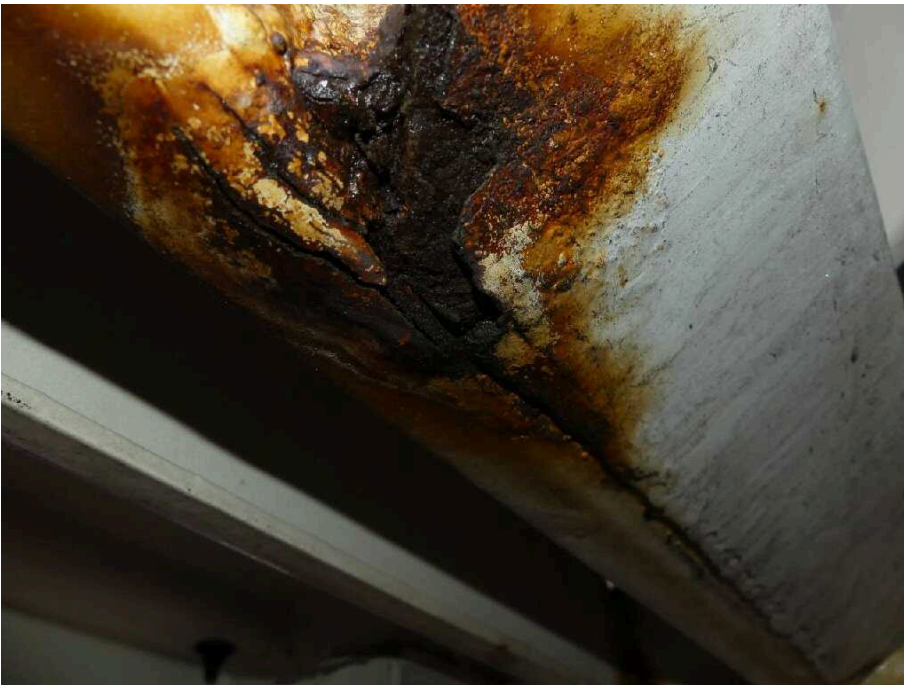
**Bild 31**  
Fahrzeugheck Rahmen hinten rechts korrodiert

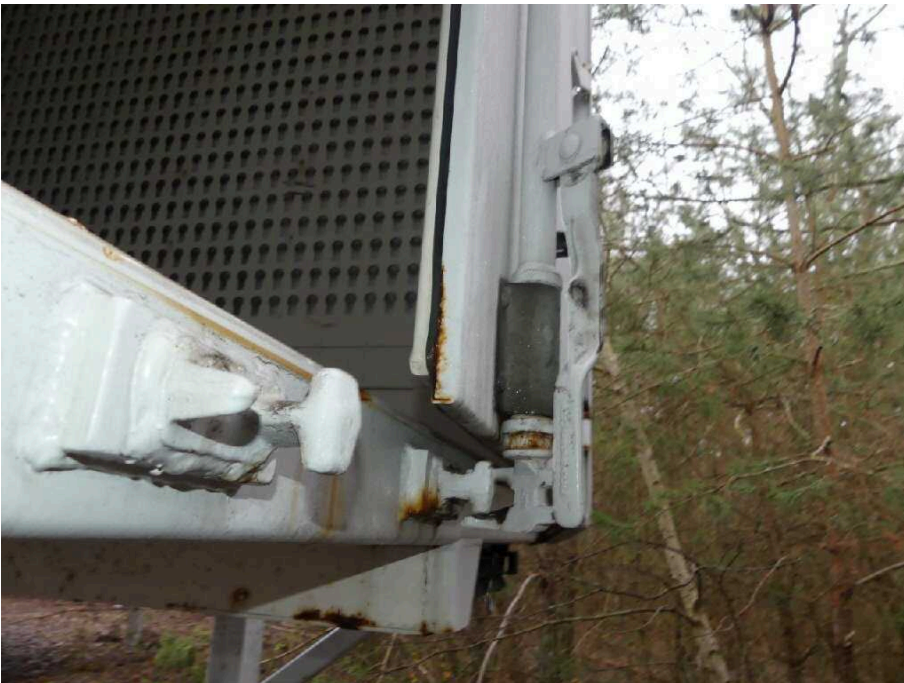
**Bild 32**  
Fahrzeugheck Heckflügeltür rechts korrodiert

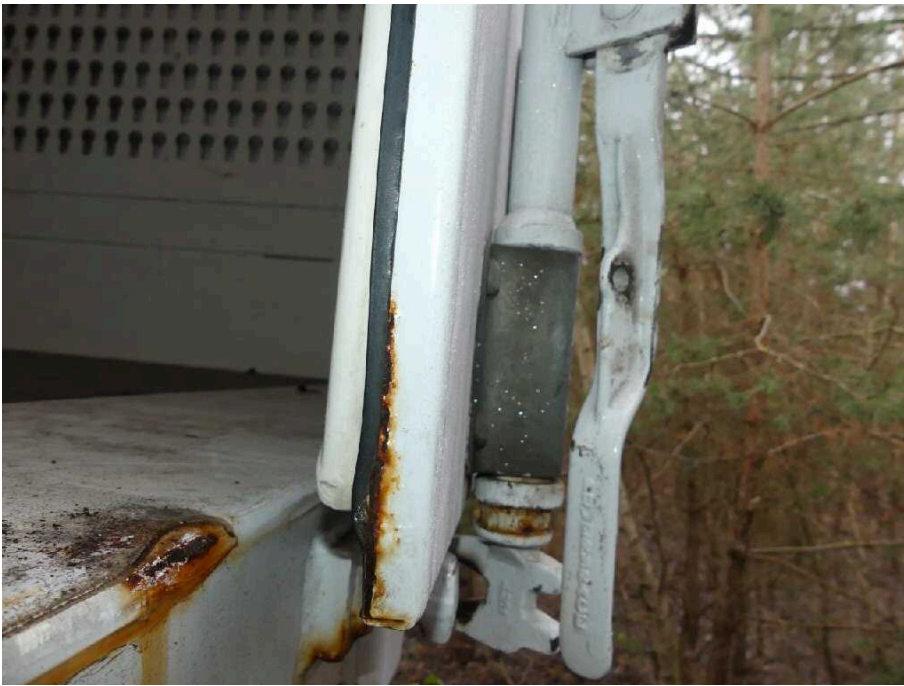
**Bild 33**  
Fahrzeugheck Heckflügeltür rechts korrodiert

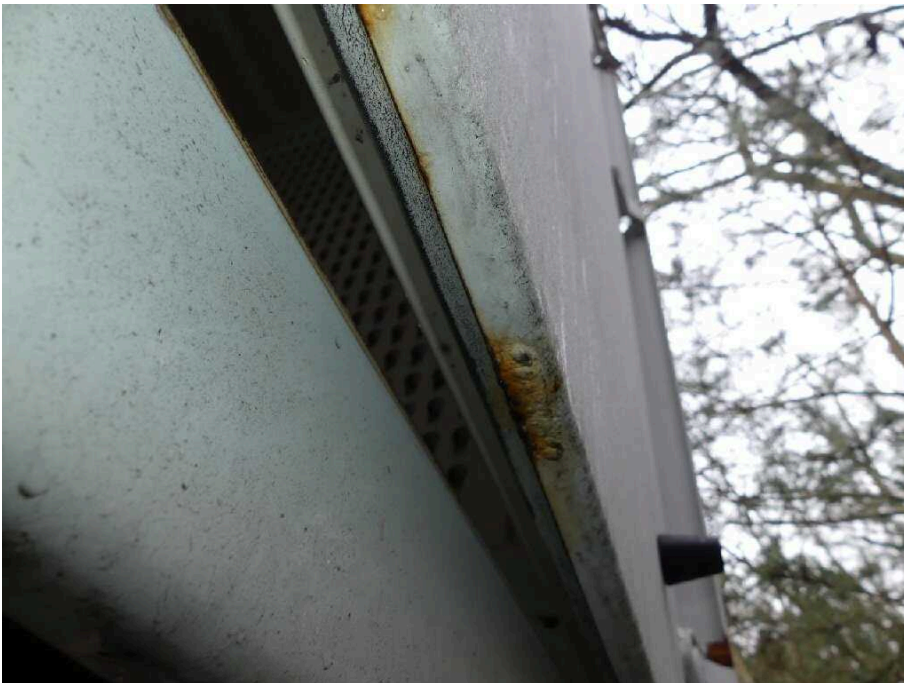
**Bild 34**  
Fahrzeugheck Heckflügeltür rechts korrodiert

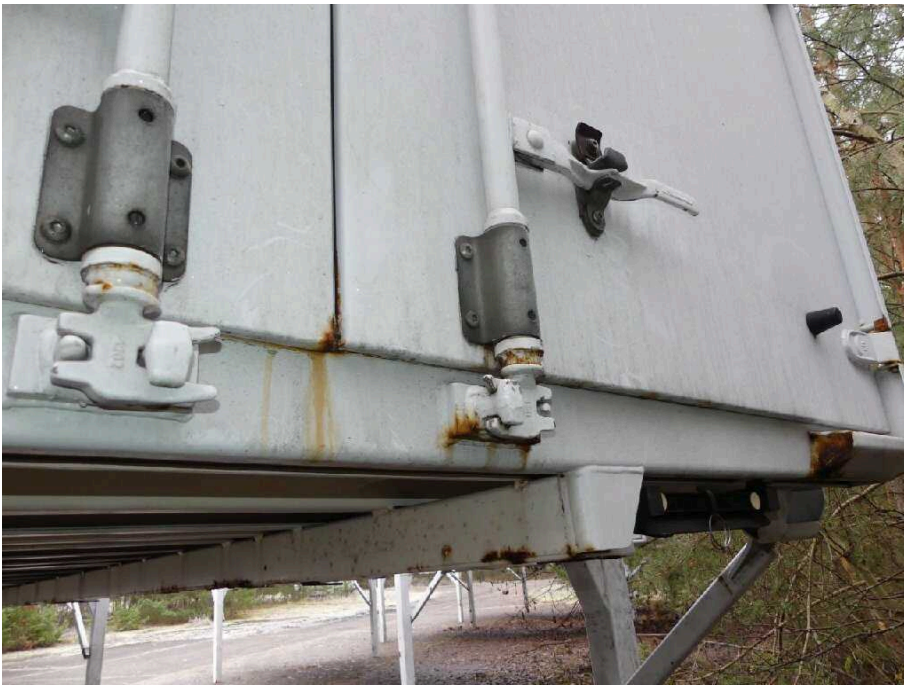
**Bild 35**  
Fahrzeugheck Heckflügeltür rechts korrodiert

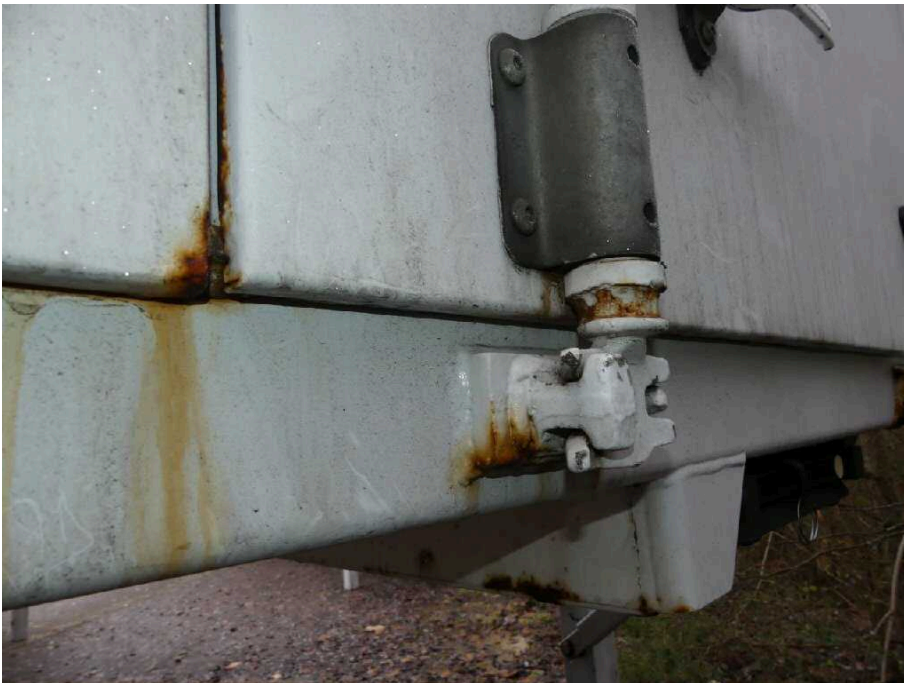
**Bild 36**  
Fahrzeugheck Heckflügeltür links korrodiert
