# Lichtbildanlage

1827833

Y-WA1914

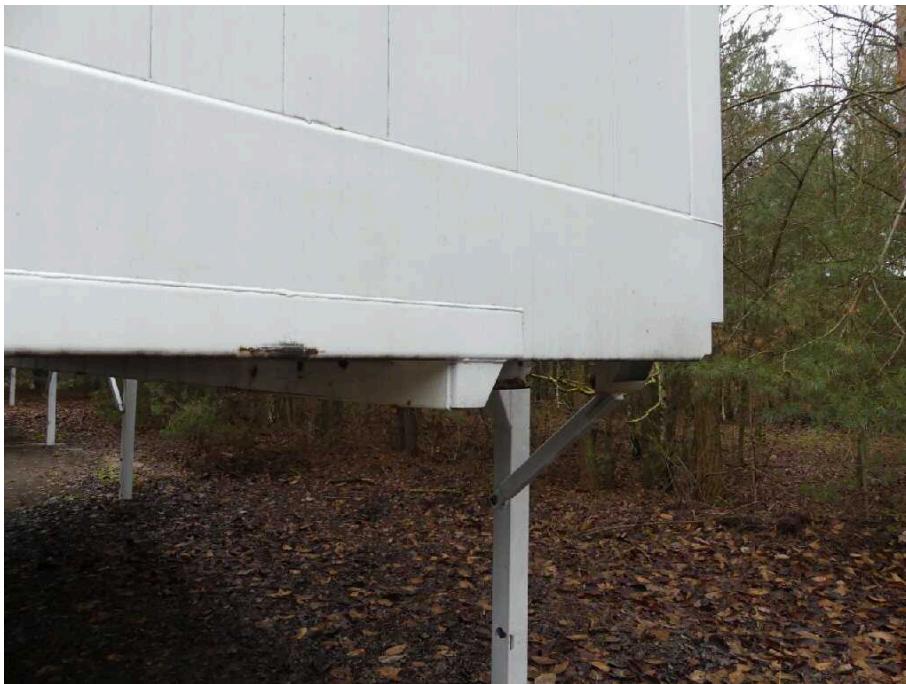
**Bild 10**  
Aufbau Bodenrahmen vorne korrodiert

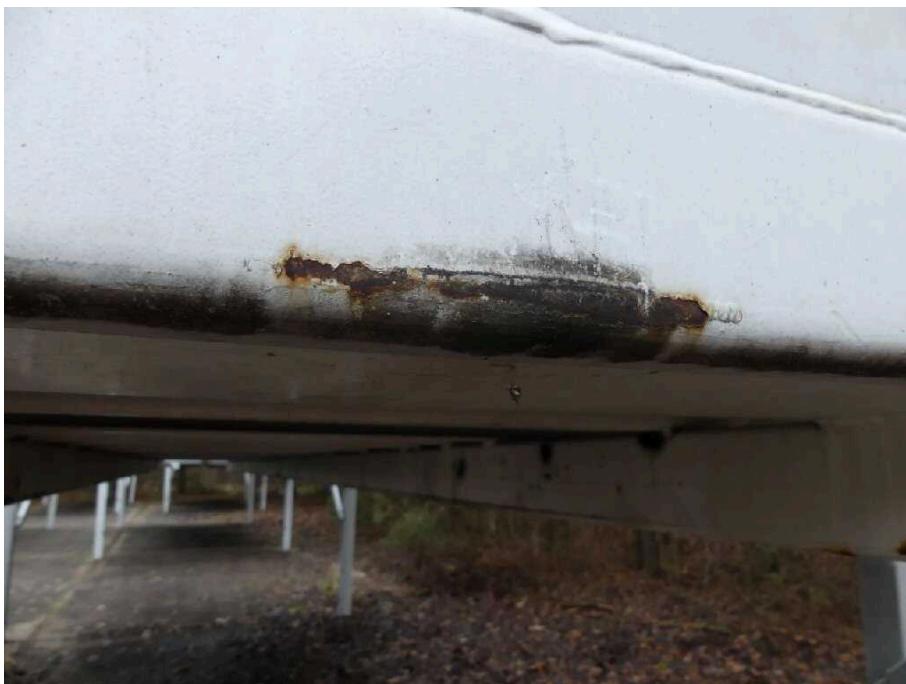
**Bild 11**  
Fahrzeug Fahrzeug aussen Fahrzeugseite links deformiert

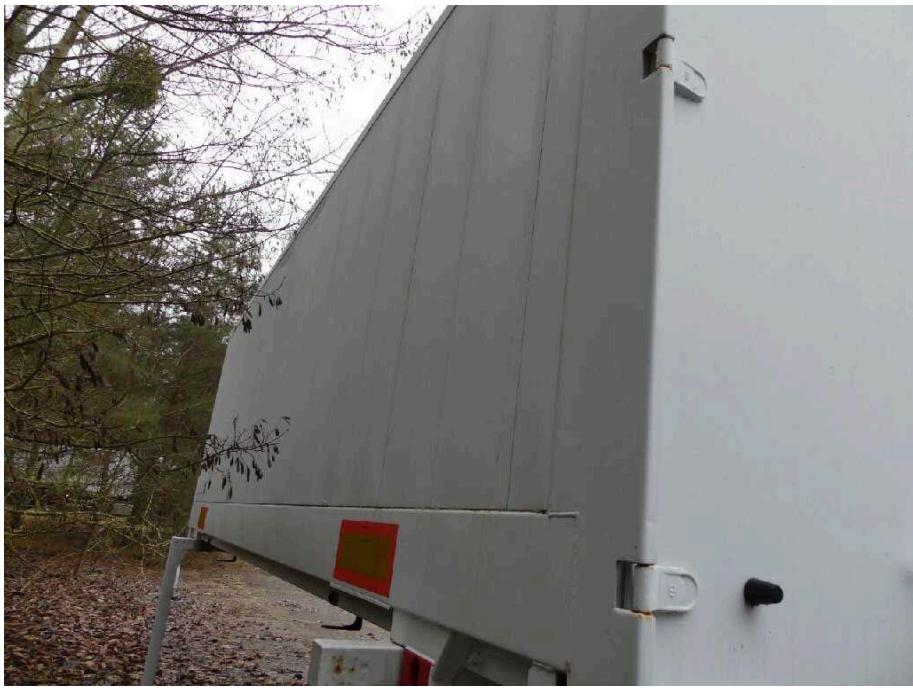
**Bild 12**  
Fahrzeug Fahrzeug aussen Fahrzeugseite links deformiert

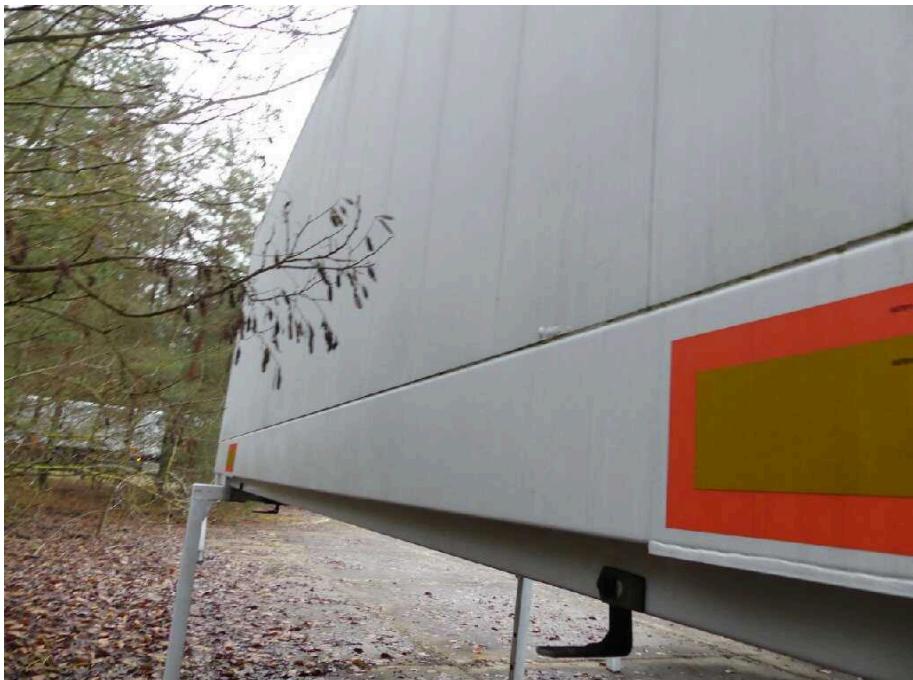
**Bild 13**  
Fahrzeug Fahrzeug aussen Fahrzeugseite links deformiert

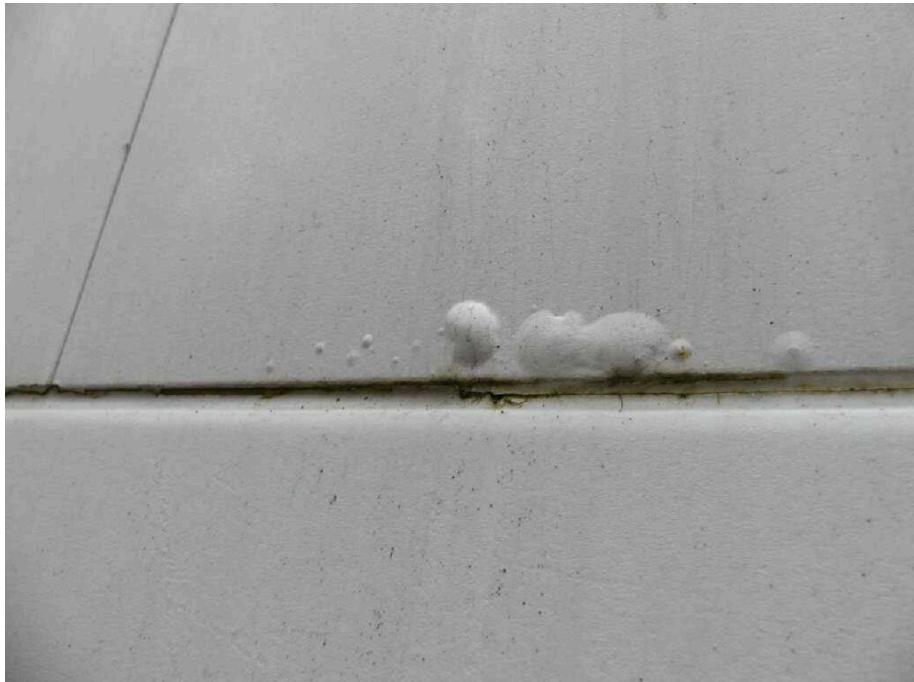
**Bild 14**  
Fahrzeug Fahrzeug aussen Fahrzeugseite links deformiert

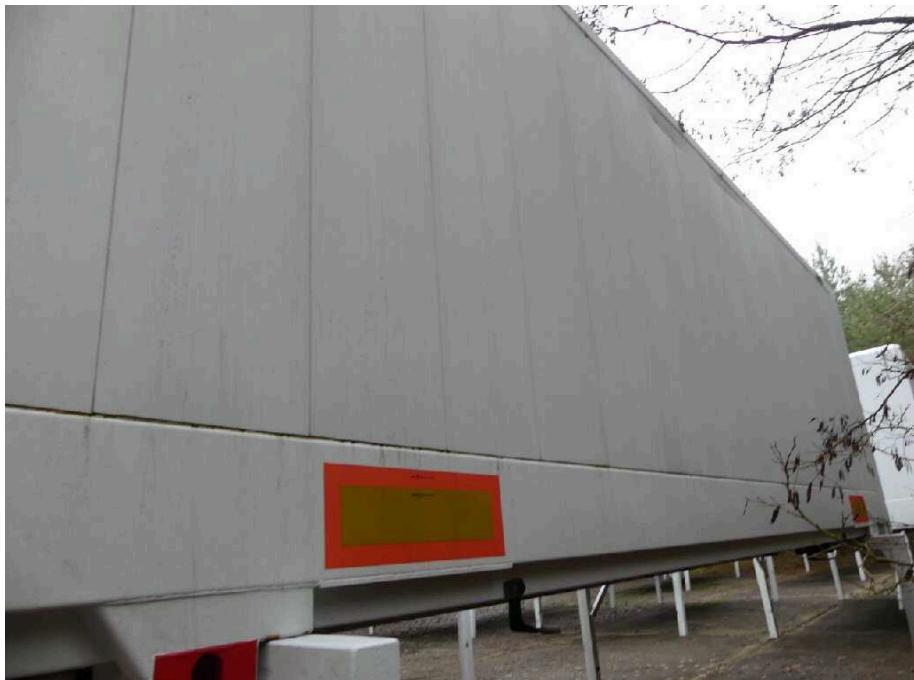
**Bild 15**  
Fahrzeug Fahrzeug aussen Fahrzeugseite links deformiert

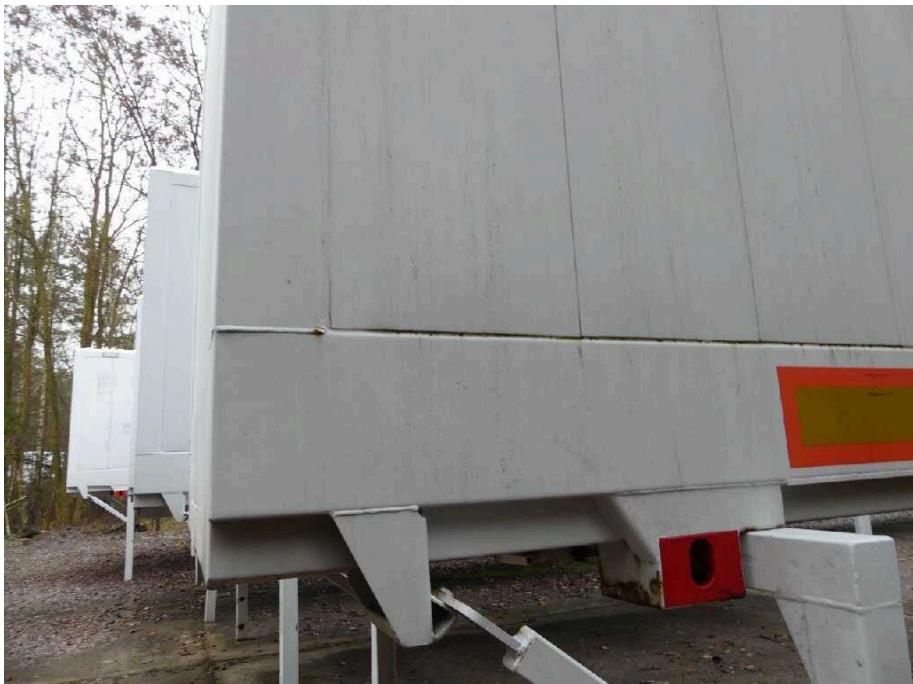
**Bild 16**  
Fahrzeug Fahrzeug aussen Fahrzeugseite links deformiert

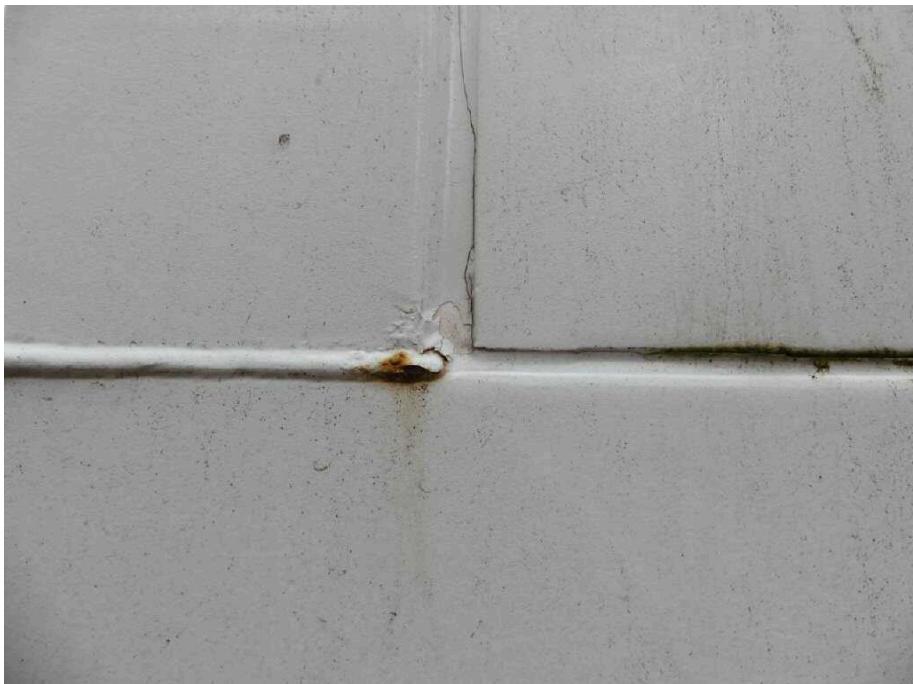
**Bild 17**

Fahrzeug Fahrzeug aussen Fahrzeugseite links deformiert

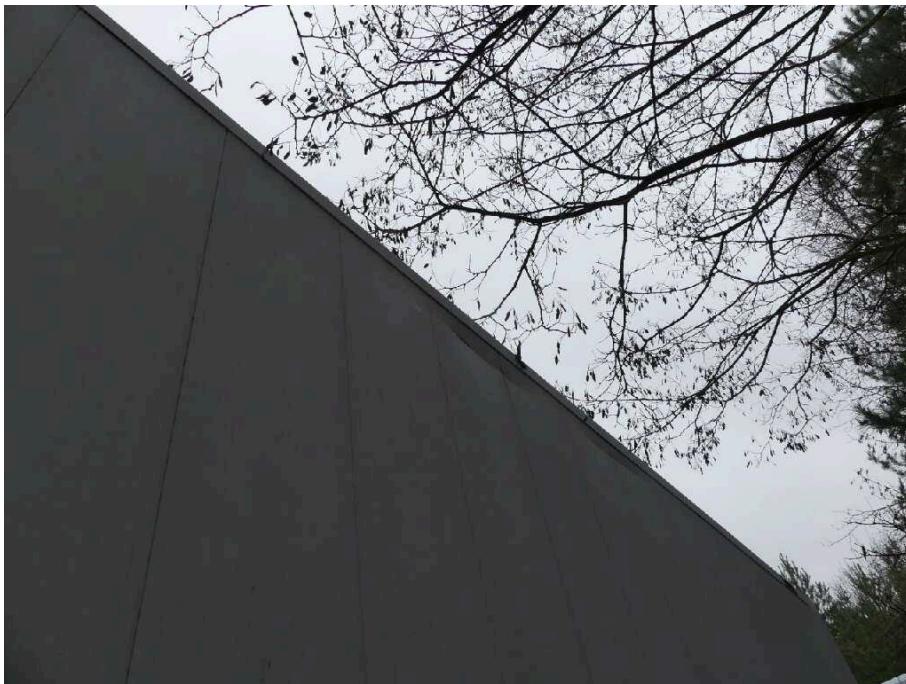
**Bild 18**

Fahrzeug Fahrzeug aussen Fahrzeugseite links deformiert

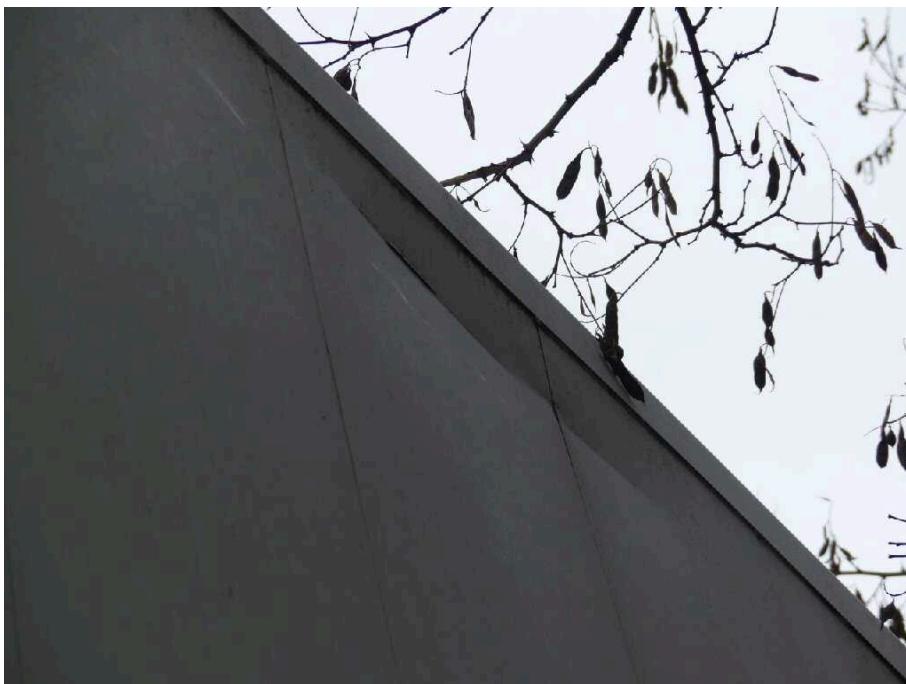
**Bild 19**  
Fahrzeug Fahrzeug aussen Fahrzeugseite links deformiert

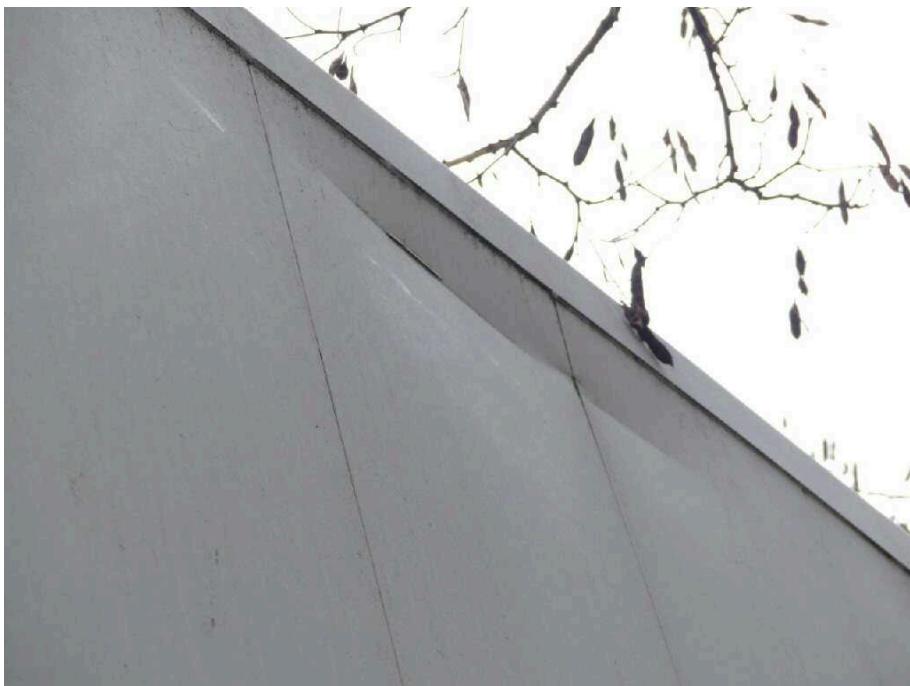
**Bild 20**  
Fahrzeug Fahrzeug aussen Fahrzeugseite links deformiert

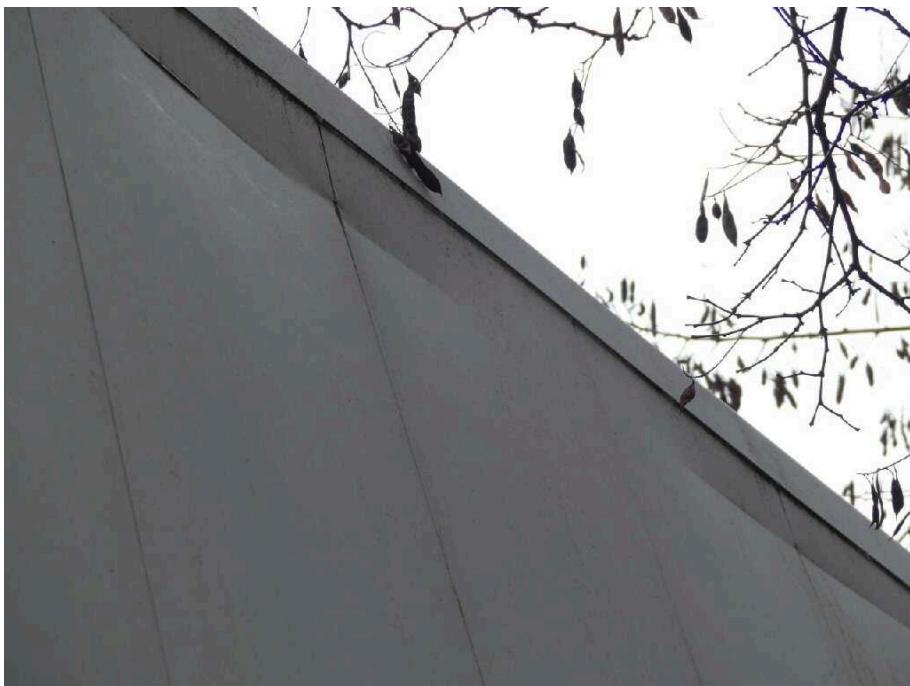
**Bild 21**  
Fahrzeug Fahrzeug aussen Fahrzeugseite links deformiert

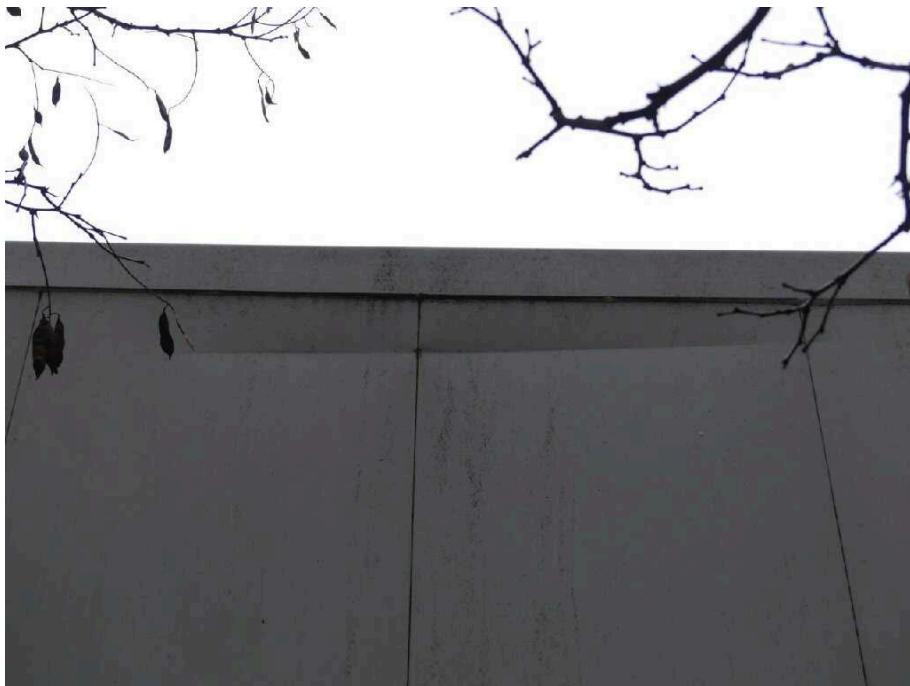
**Bild 22**  
Fahrzeug Fahrzeug aussen Fahrzeugseite links deformiert

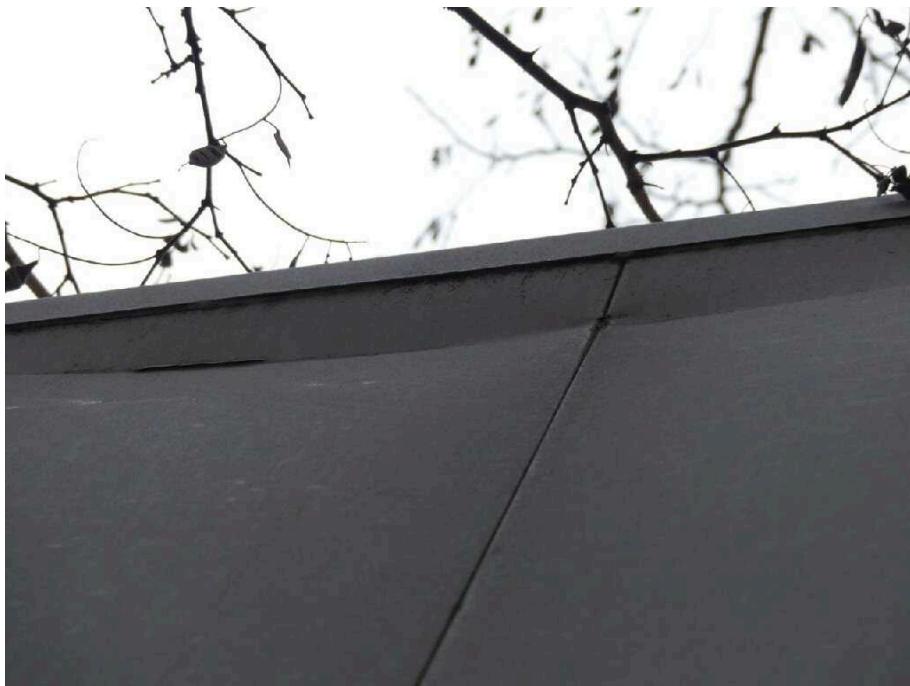
**Bild 23**  
Fahrzeug Fahrzeug aussen Fahrzeugseite links deformiert

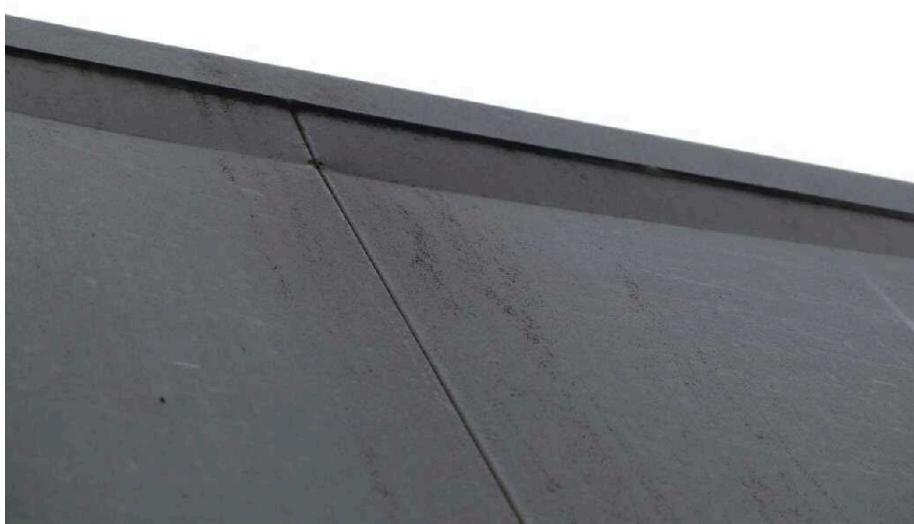
**Bild 24**  
Fahrzeug Fahrzeug aussen Fahrzeugseite links deformiert

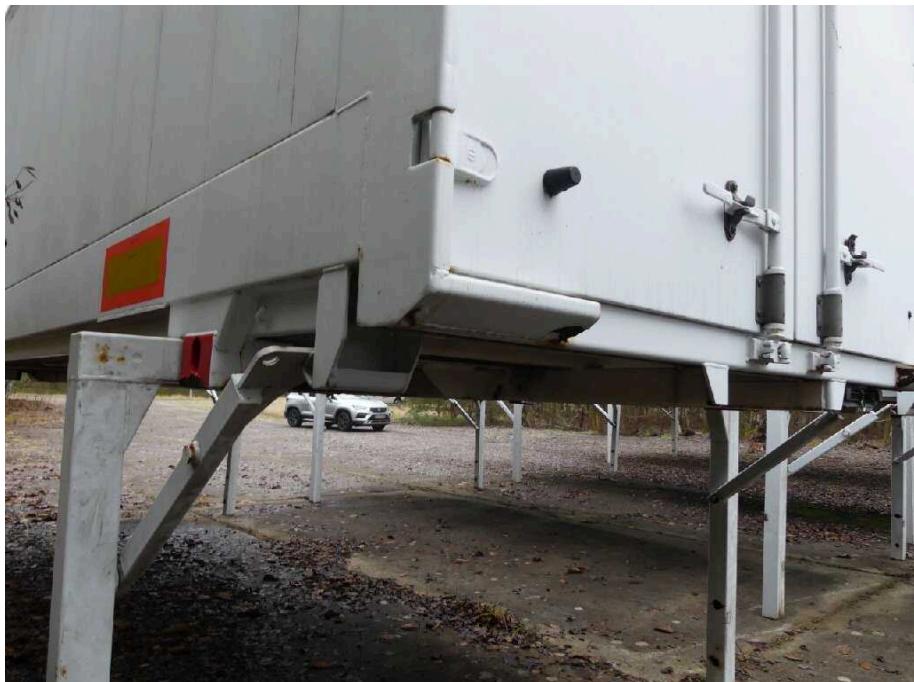
**Bild 26**  
Fahrzeugheck Rahmen hinten links korrodiert

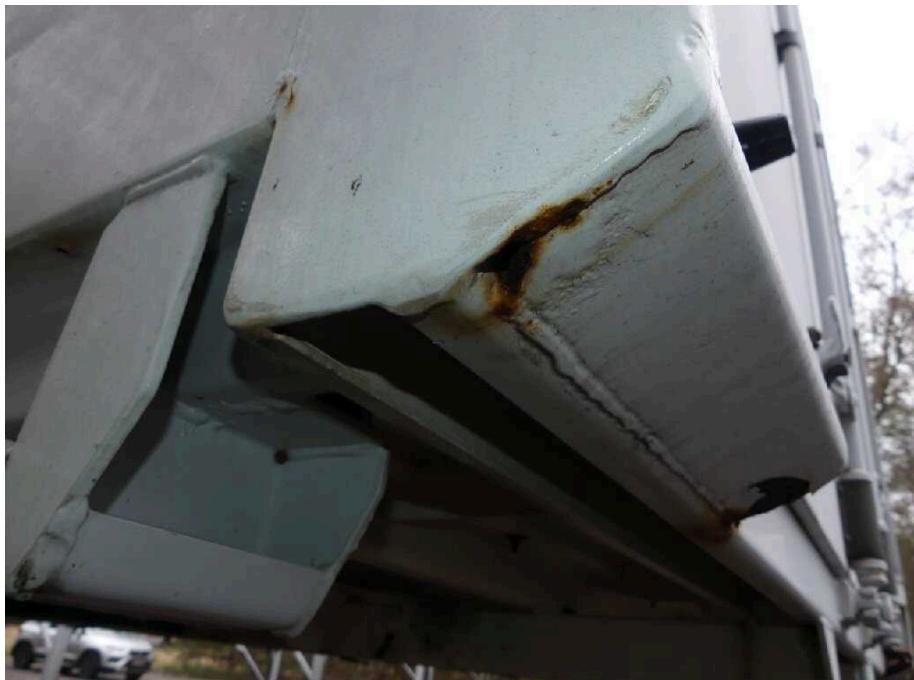
**Bild 27**  
Fahrzeugheck Rahmen hinten links korrodiert

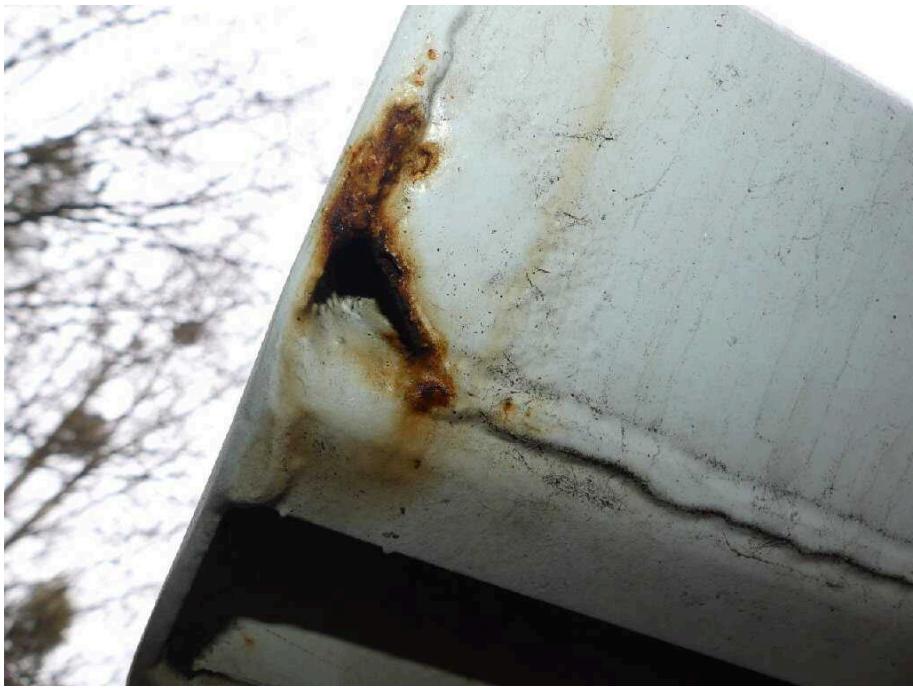
**Bild 28**  
Fahrzeugheck Rahmen hinten links korrodiert

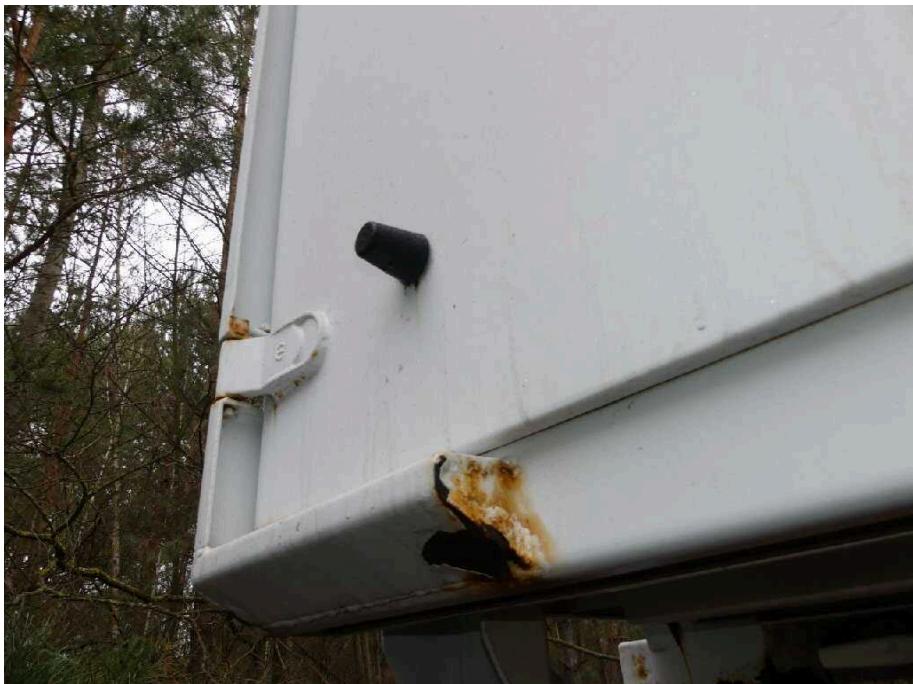
**Bild 29**  
Fahrzeugheck Rahmen hinten links korrodiert

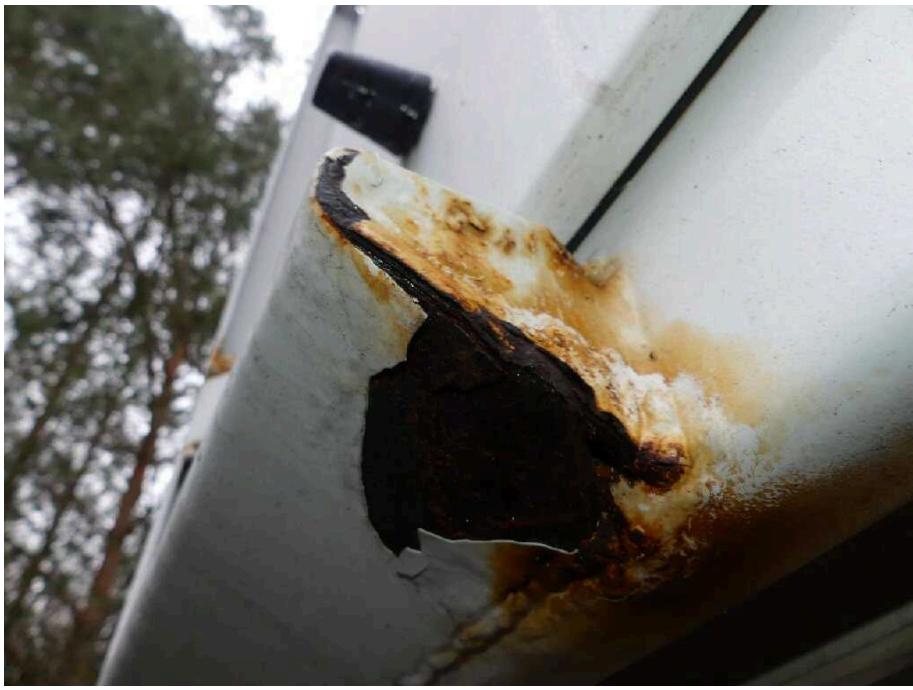
**Bild 30**  
Fahrzeugheck Rahmen hinten links korrodiert

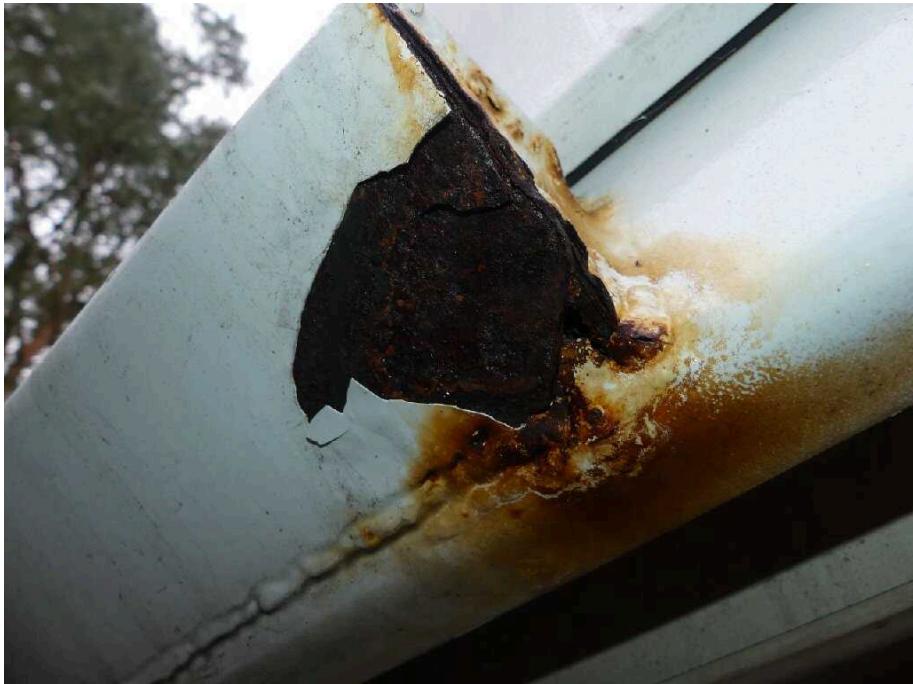
**Bild 31**  
Fahrzeugheck Rahmen hinten links korrodiert

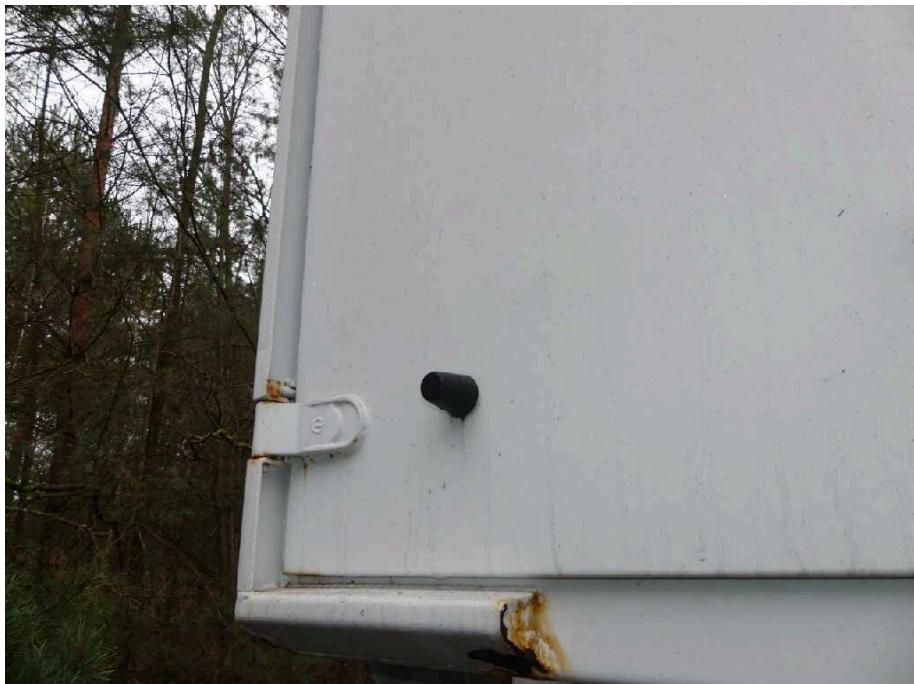
**Bild 32**  
Fahrzeugheck Heckflügeltür rechts Anschlaggummi beschädigt

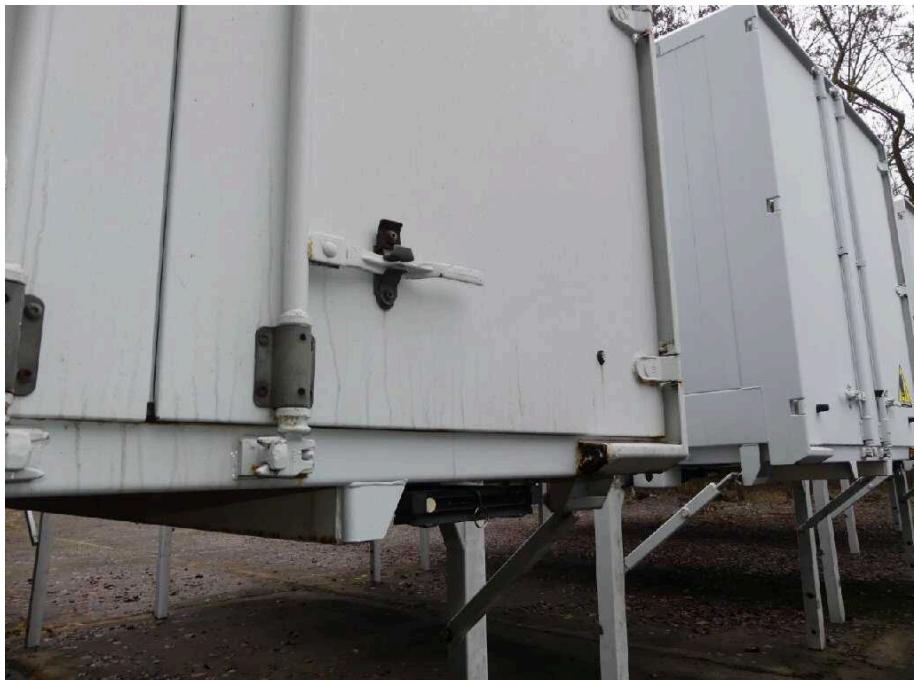
**Bild 33**  
Fahrzeugheck Heckflügeltür rechts Anschlaggummi beschädigt

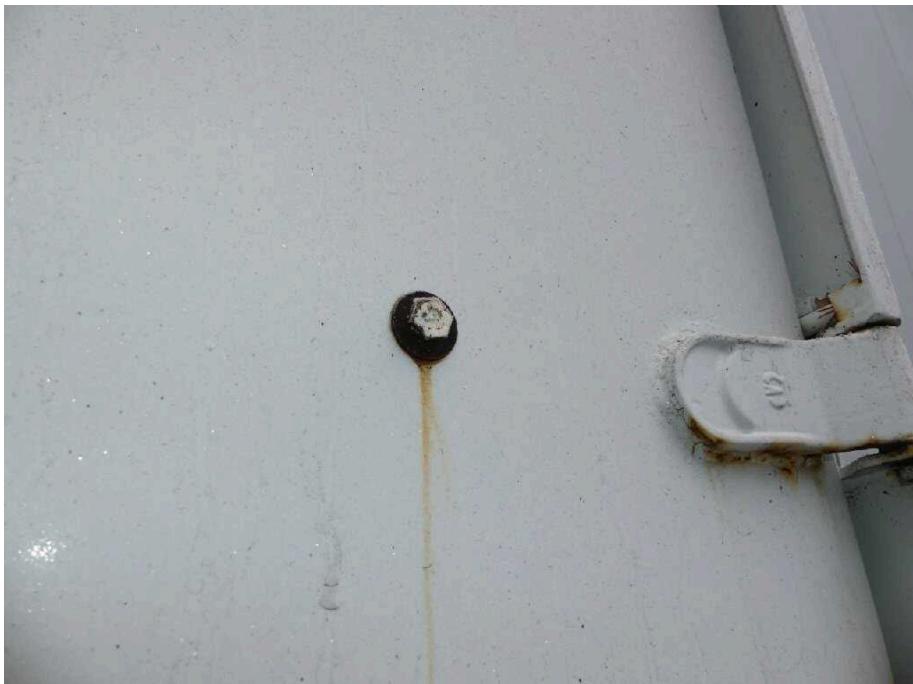
**Bild 34**  
Fahrzeugheck Rahmen hinten rechts korrodiert

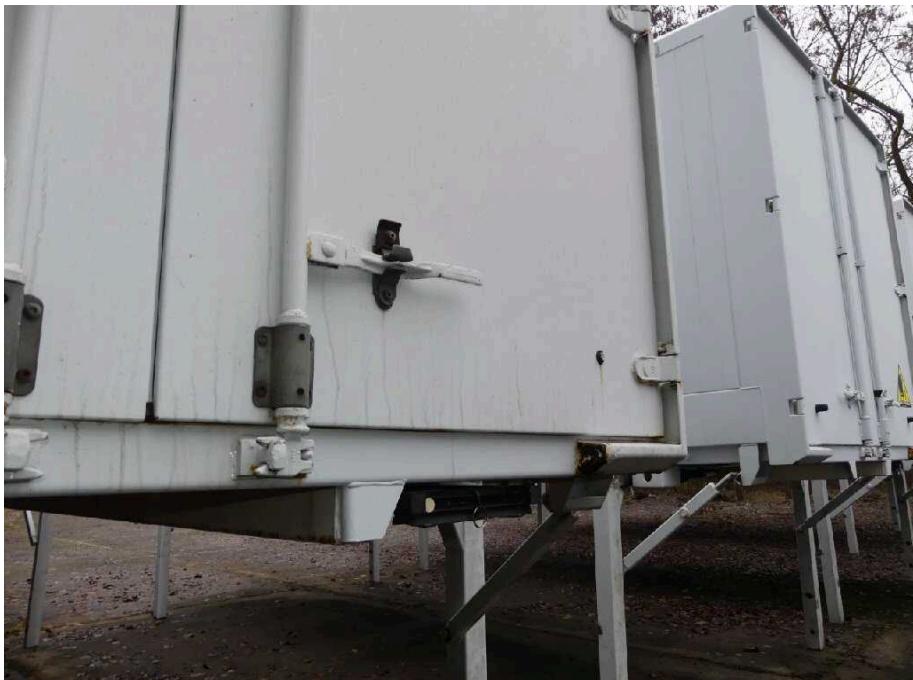
**Bild 35**  
Fahrzeugheck Rahmen hinten rechts korrodiert

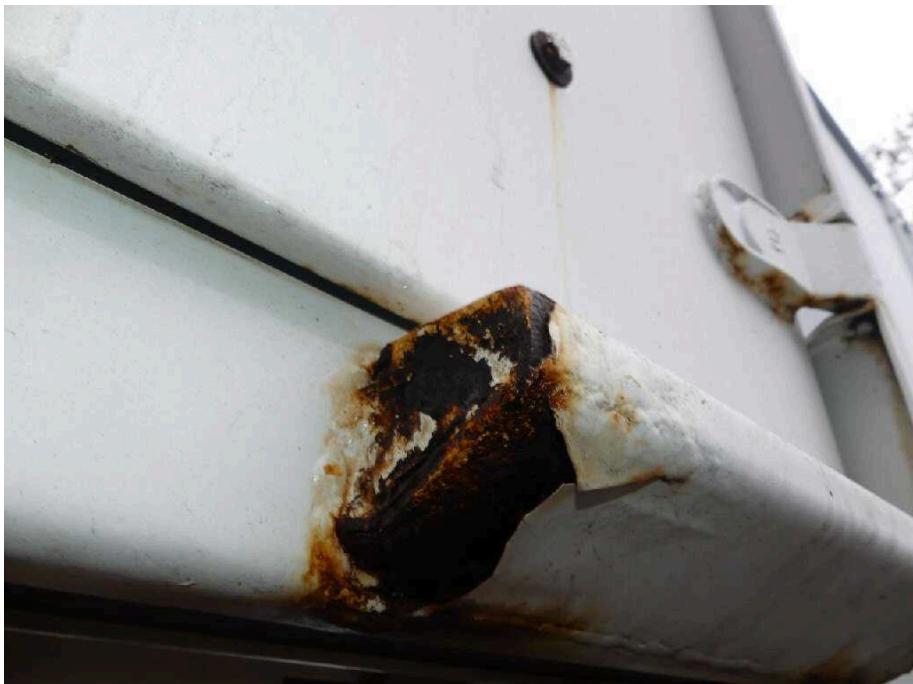
**Bild 36**  
Fahrzeugheck Rahmen hinten rechts korrodiert

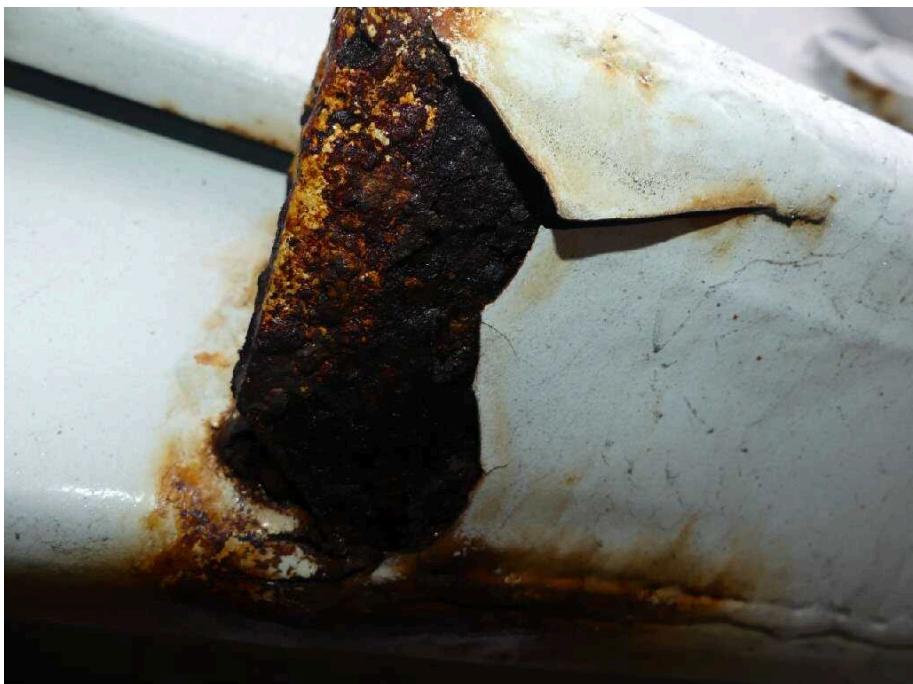
**Bild 37**  
Fahrzeugheck Rahmen hinten rechts korrodiert

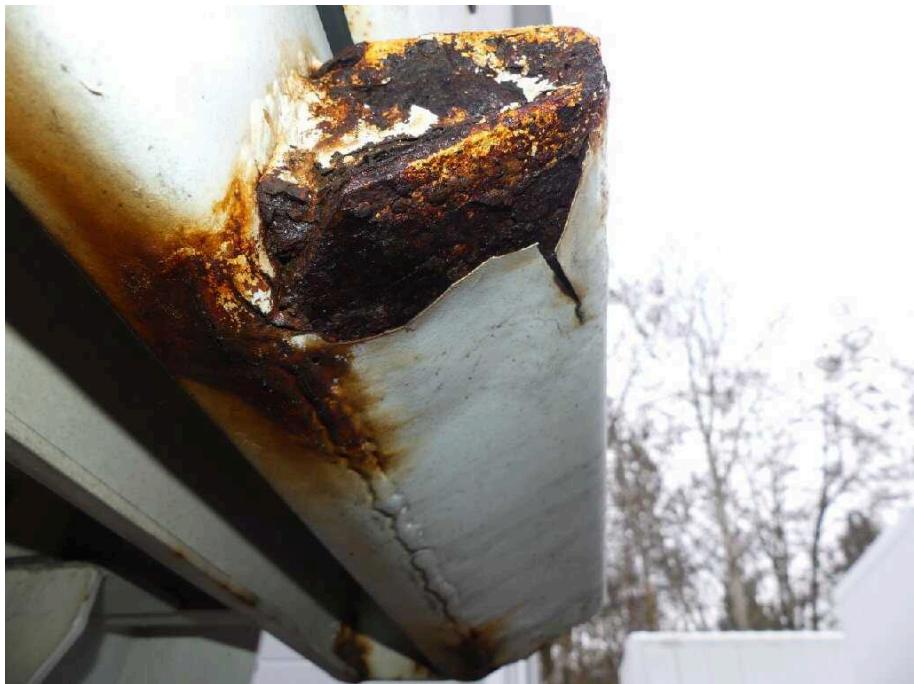
**Bild 38**  
Fahrzeugheck Rahmen hinten rechts korrodiert

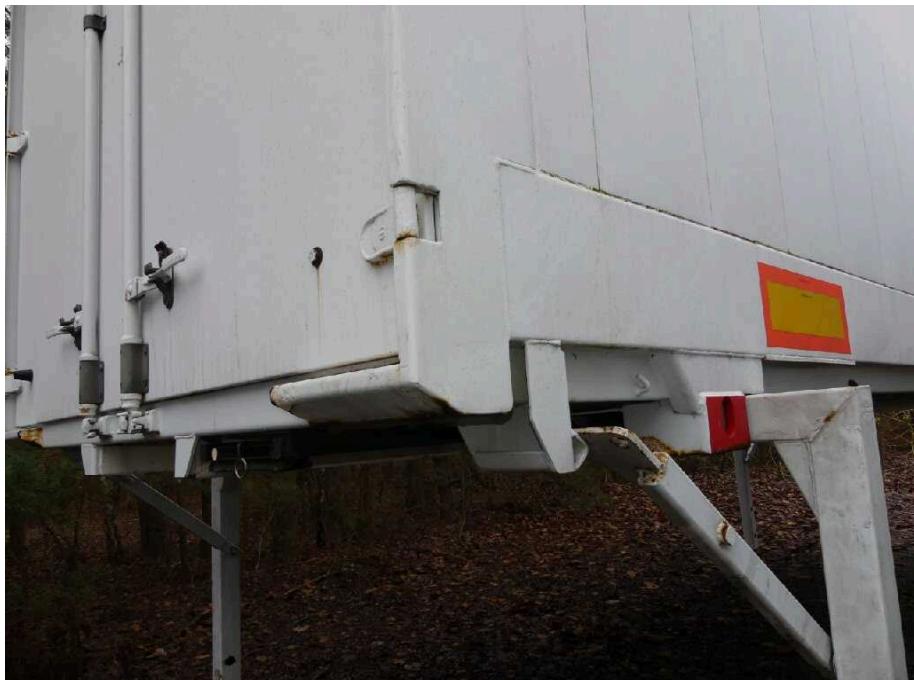
**Bild 39**  
Fahrzeugheck Rahmen hinten rechts korrodiert

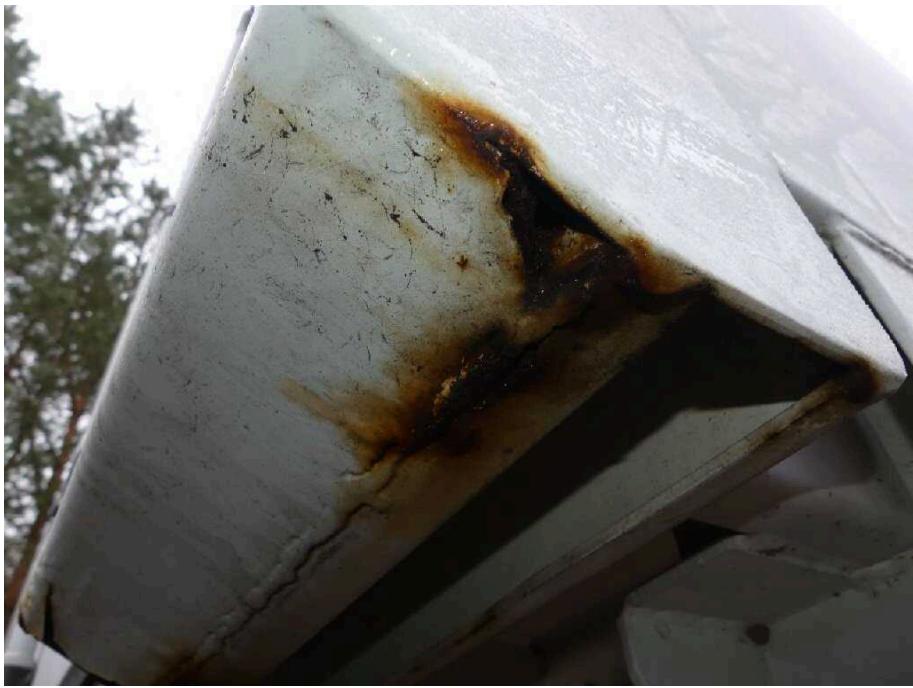
**Bild 40**  
Fahrzeugheck Rahmen hinten rechts korrodiert

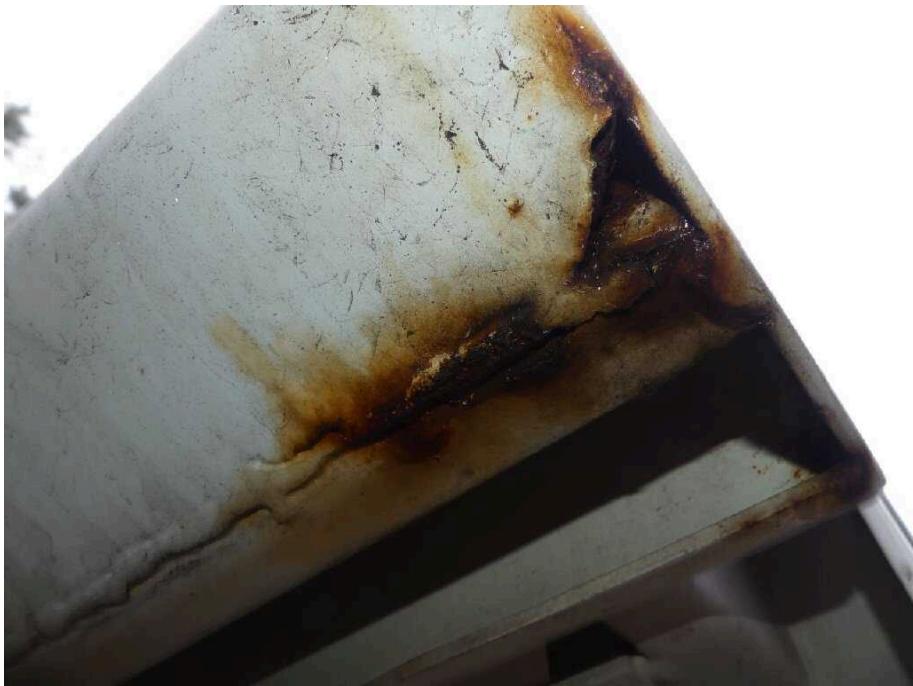
**Bild 41**  
Fahrzeugheck Rahmen hinten rechts korrodiert

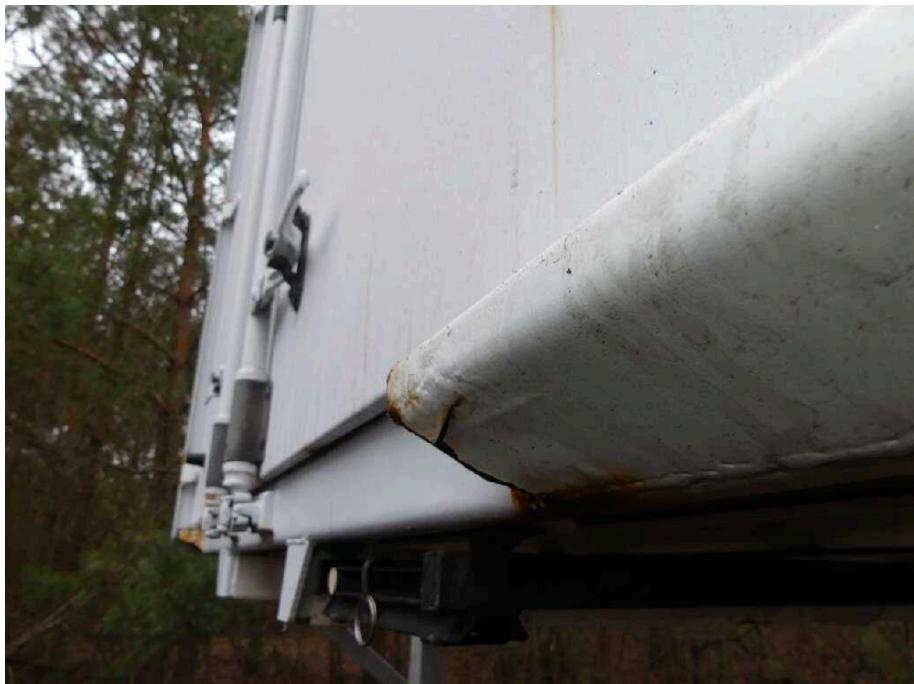
**Bild 42**  
Fahrzeugheck Rahmen hinten Ecksäule links verformt

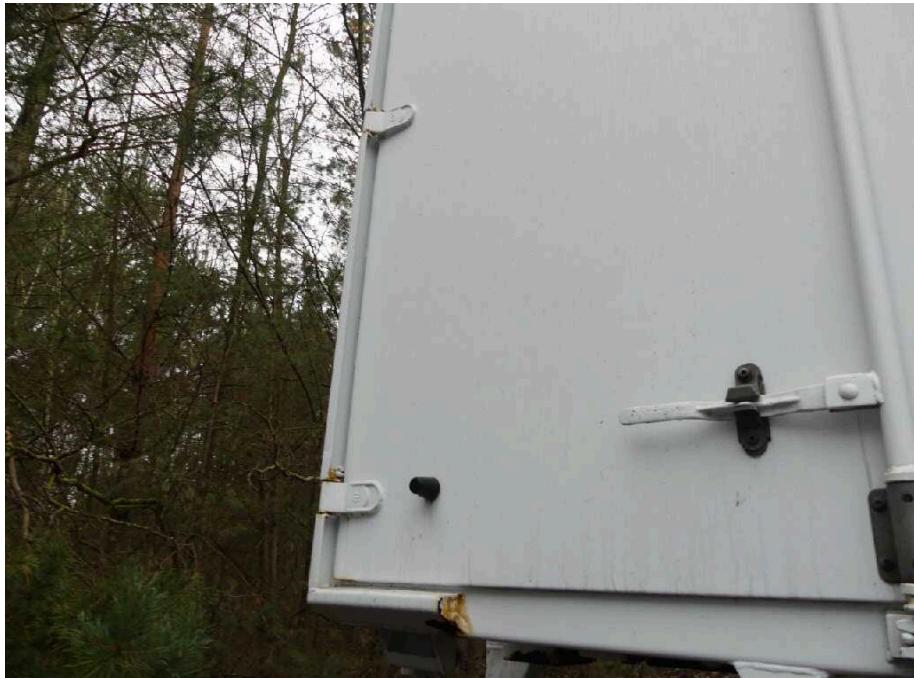
**Bild 43**  
Fahrzeugheck Rahmen hinten Ecksäule links verformt

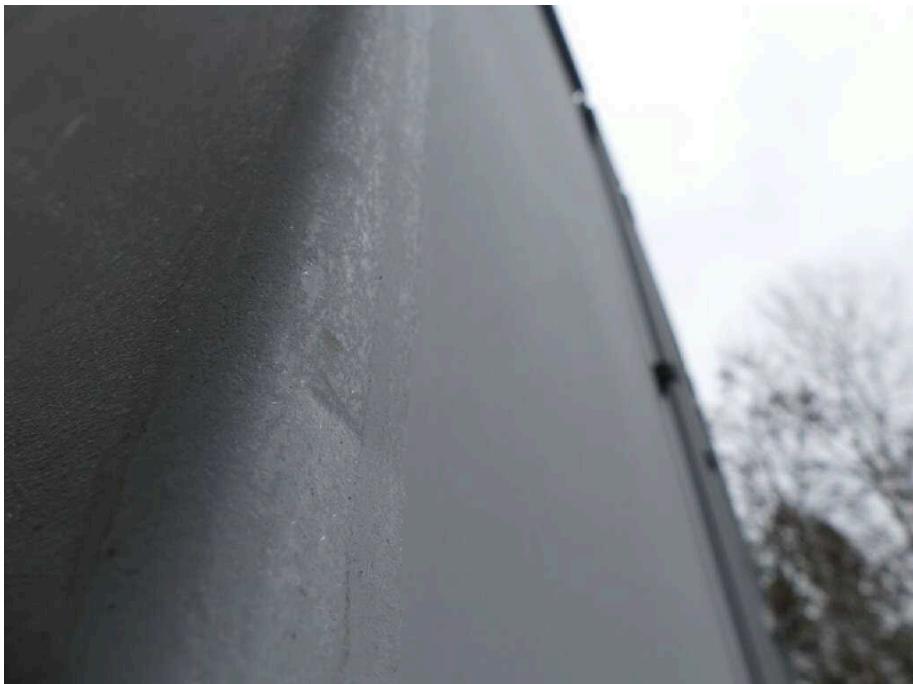
**Bild 44**  
Fahrzeugheck Rahmen hinten Ecksäule links verformt

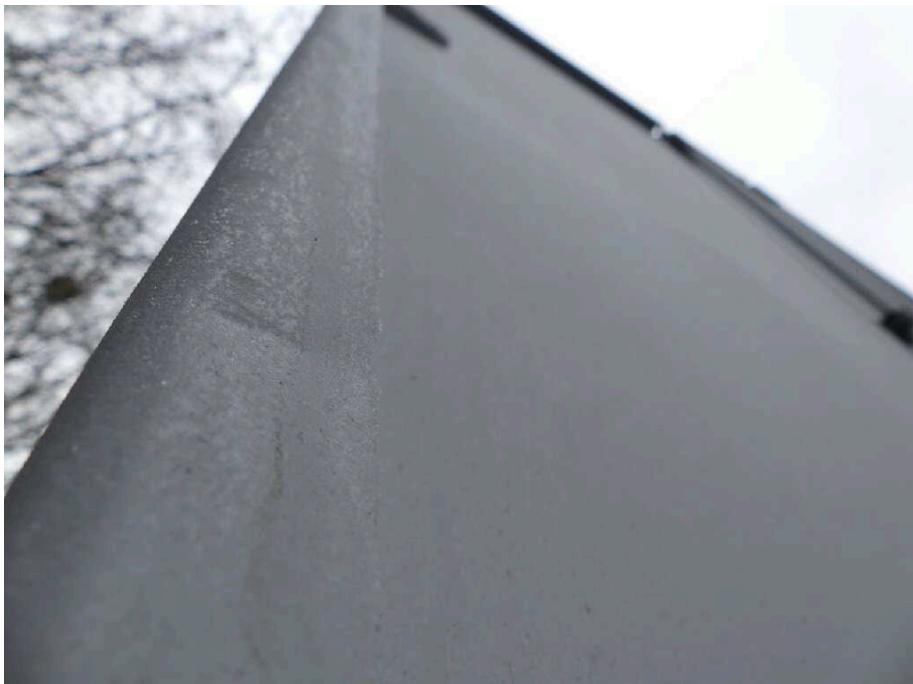
**Bild 45**  
Fahrzeugheck Rahmen hinten Ecksäule links verformt

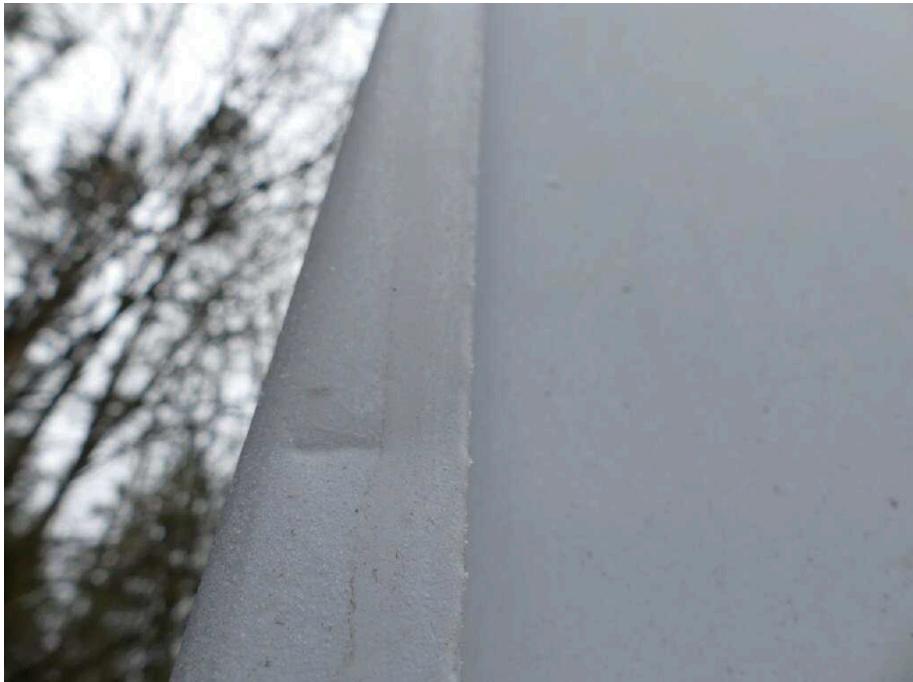
**Bild 46**  
Fahrzeugheck Heckflügeltür links korrodiert
