# Lichtbildanlage

1827833

Y-WA1914

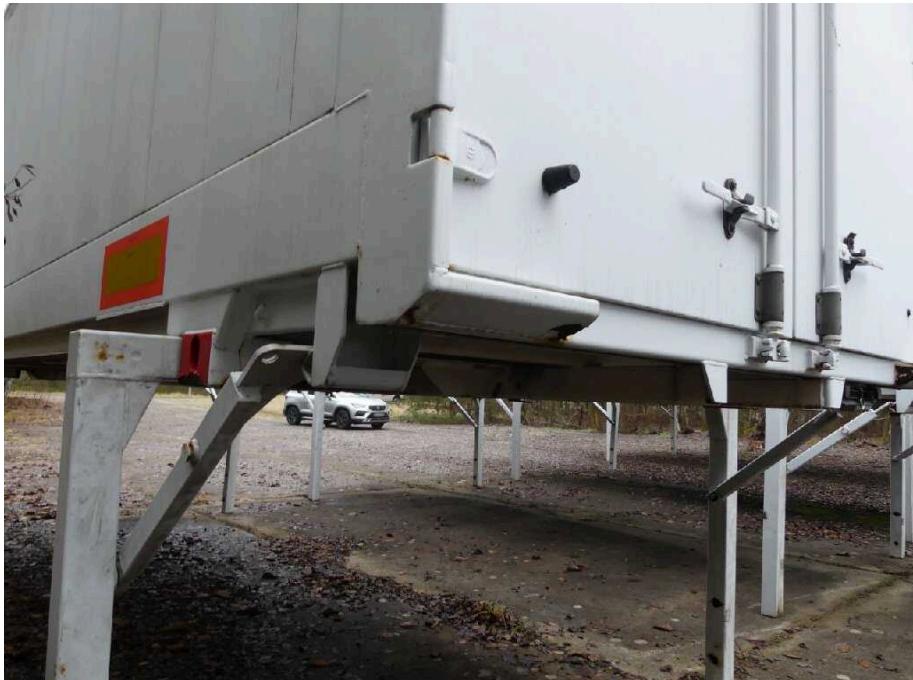
**Bild 47**  
Fahrzeugheck Heckflügeltür links korrodiert

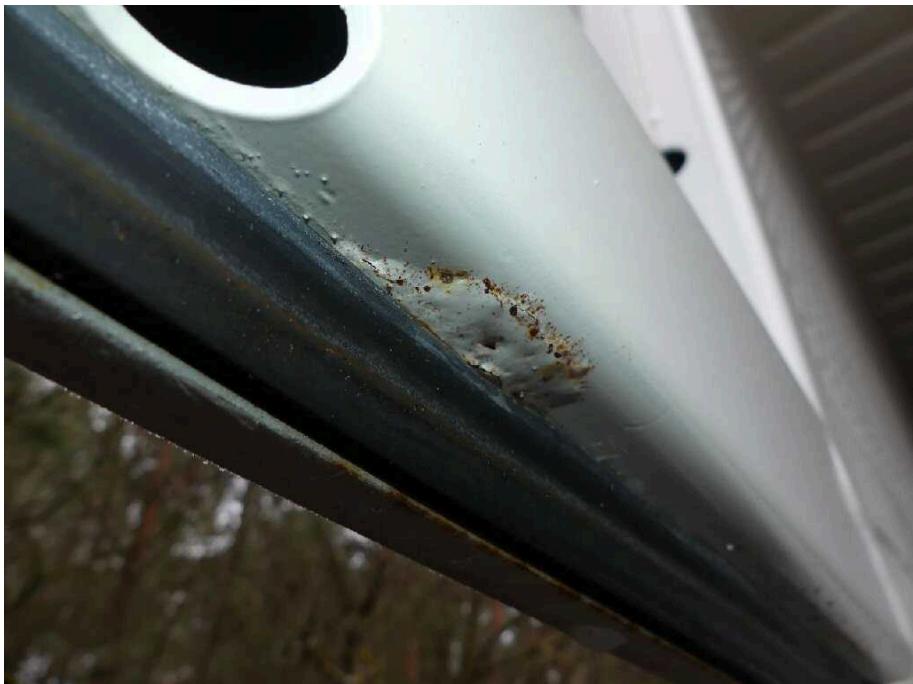
**Bild 48**  
Fahrzeugheck Heckflügeltür links korrodiert

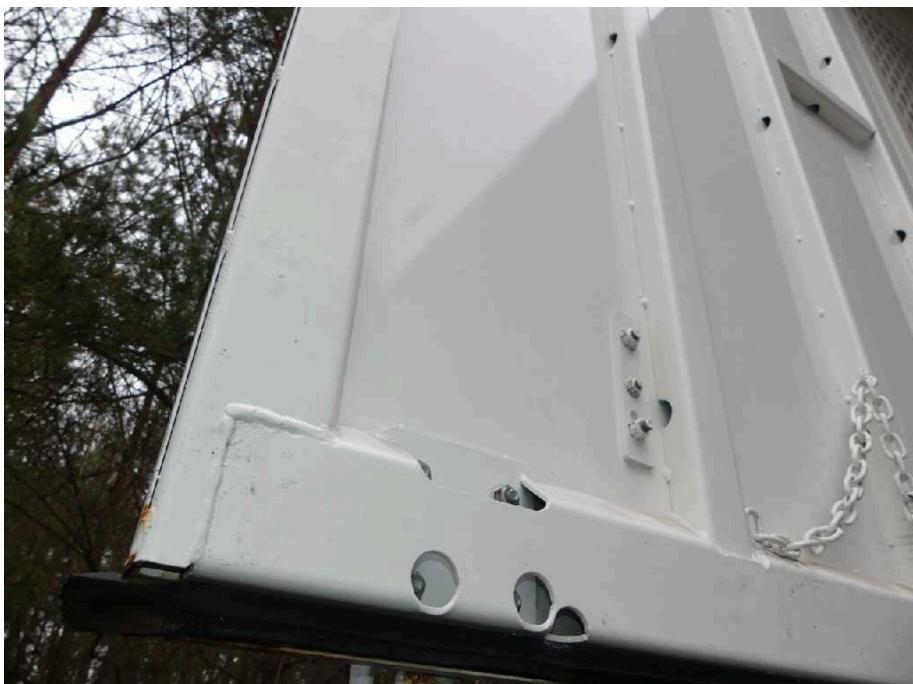
**Bild 49**  
Fahrzeugheck Heckflügeltür links korrodiert
