Lichtbildanlage

Dokumentennummer: 1827876

Amtliches Kennzeichen: Y-WA1866

Fahrzeugindentifikationsnummer: 00000000W0414129

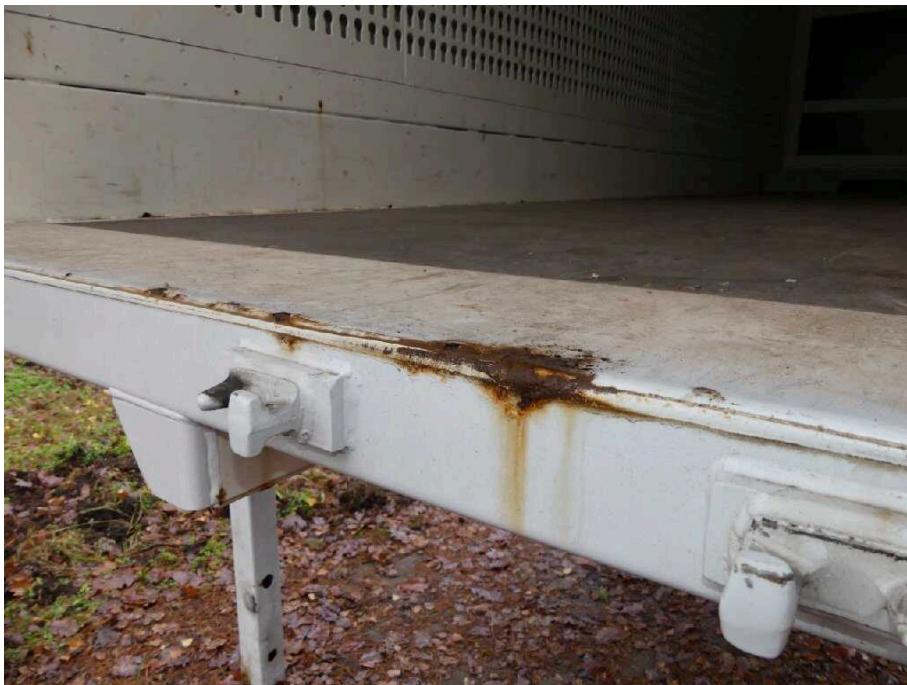
Bild 9
Fahrzeugheck Rahmen hinten Mitte korrodiert

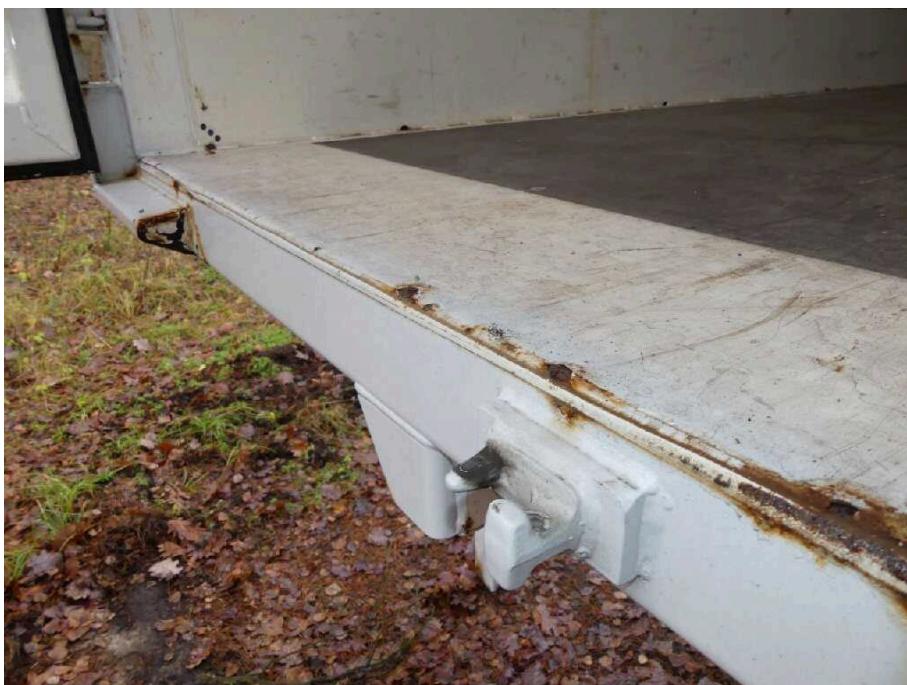
Bild 10
Fahrzeugheck Rahmen hinten Mitte korrodiert

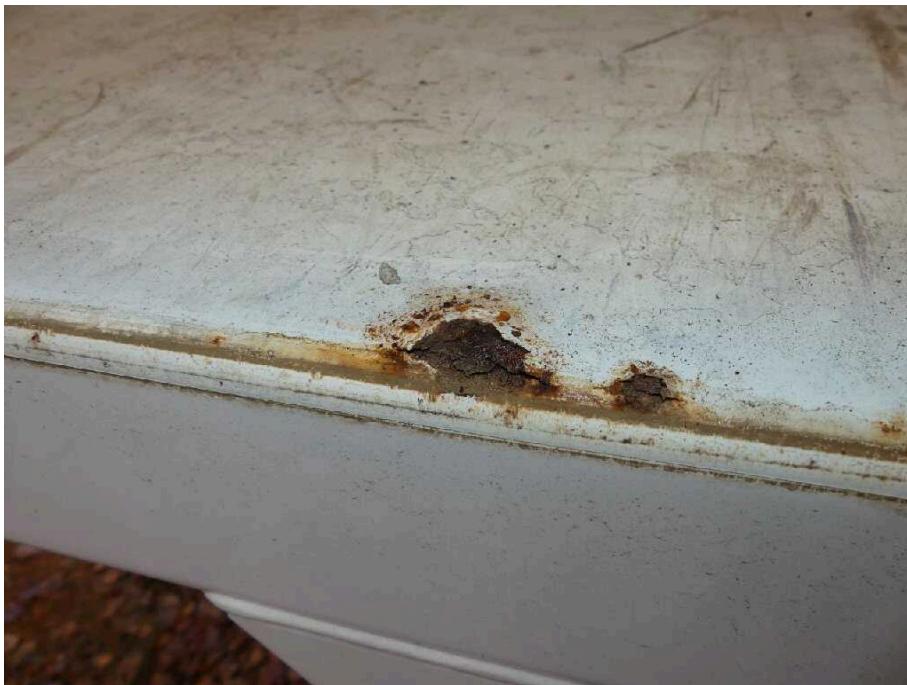
Bild 11
Fahrzeugheck Rahmen hinten Mitte korrodiert

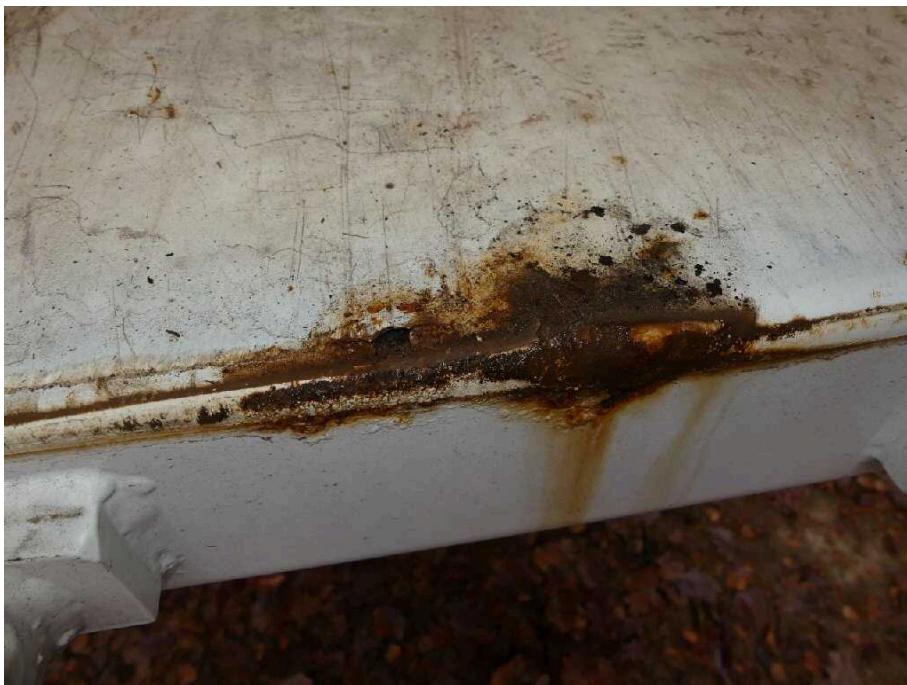
Bild 12
Fahrzeugheck Rahmen hinten Mitte korrodiert

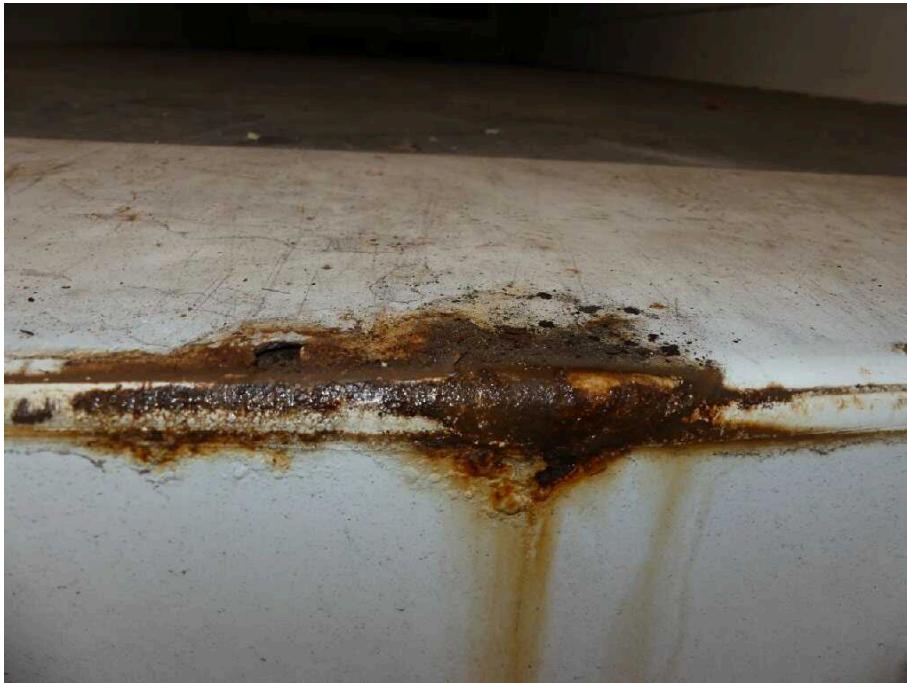
Bild 13
Fahrzeugheck Rahmen hinten Mitte korrodiert

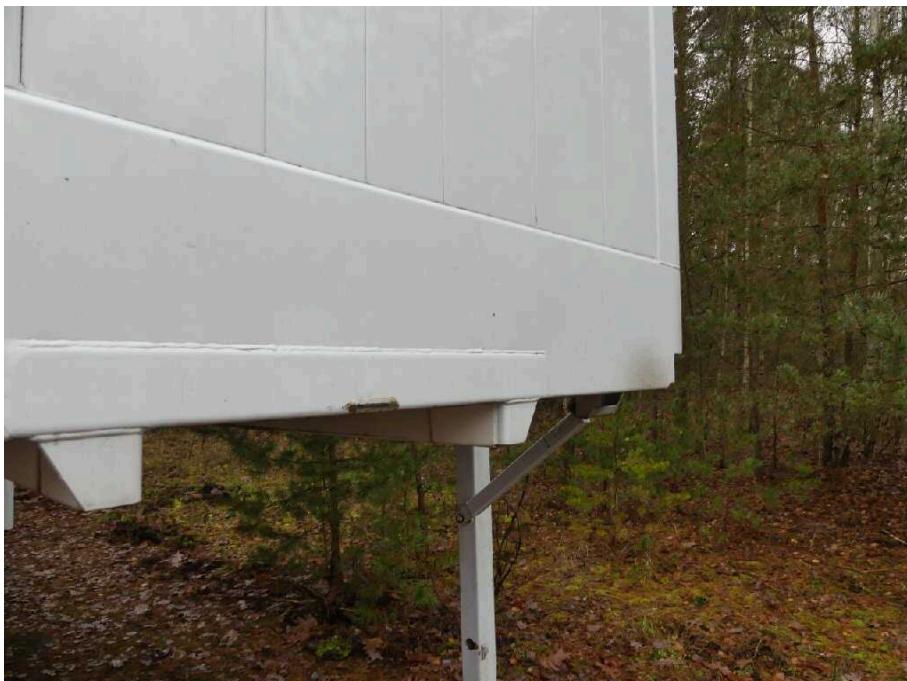
Bild 14
Aufbau Bodenrahmen vorne korrodiert

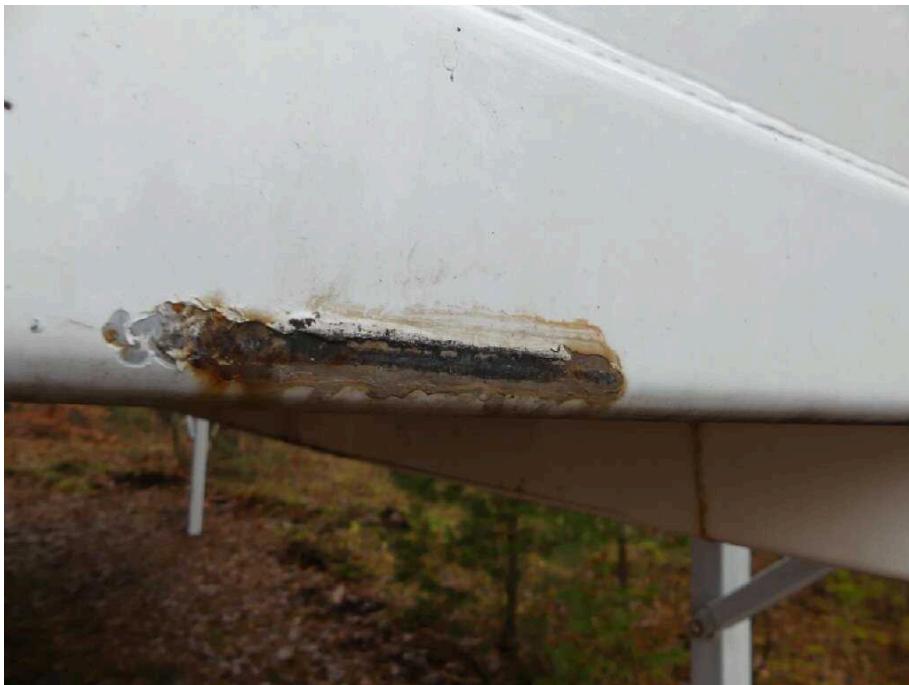
Bild 15
Aufbau Bodenrahmen vorne korrodiert

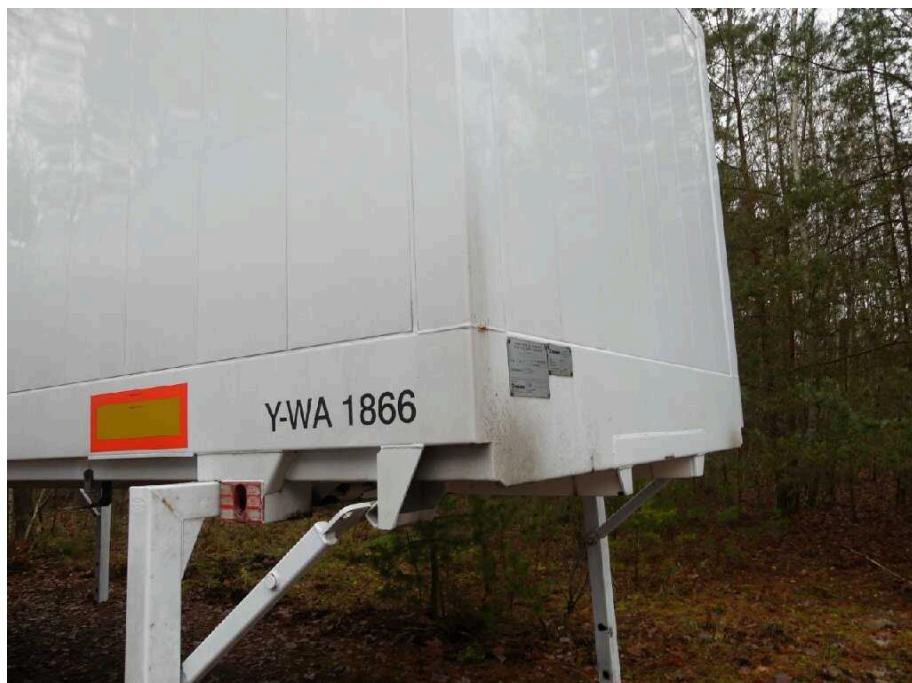
Bild 16
Fahrzeug Rahmen Eckrahmen vorn rechts korrodiert

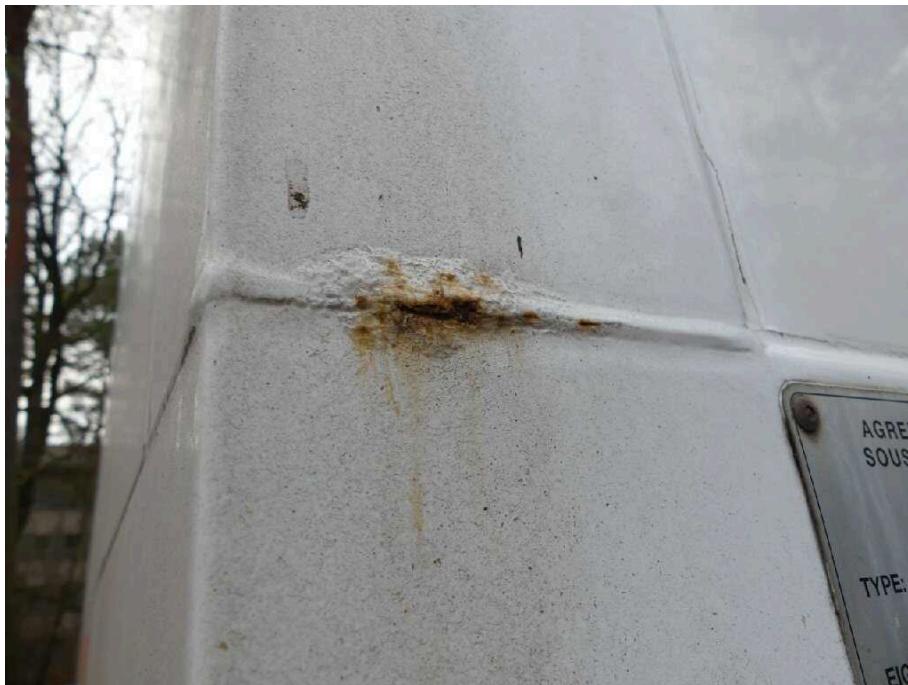
Bild 17
Fahrzeug Rahmen Eckrahmen vorn rechts korrodiert

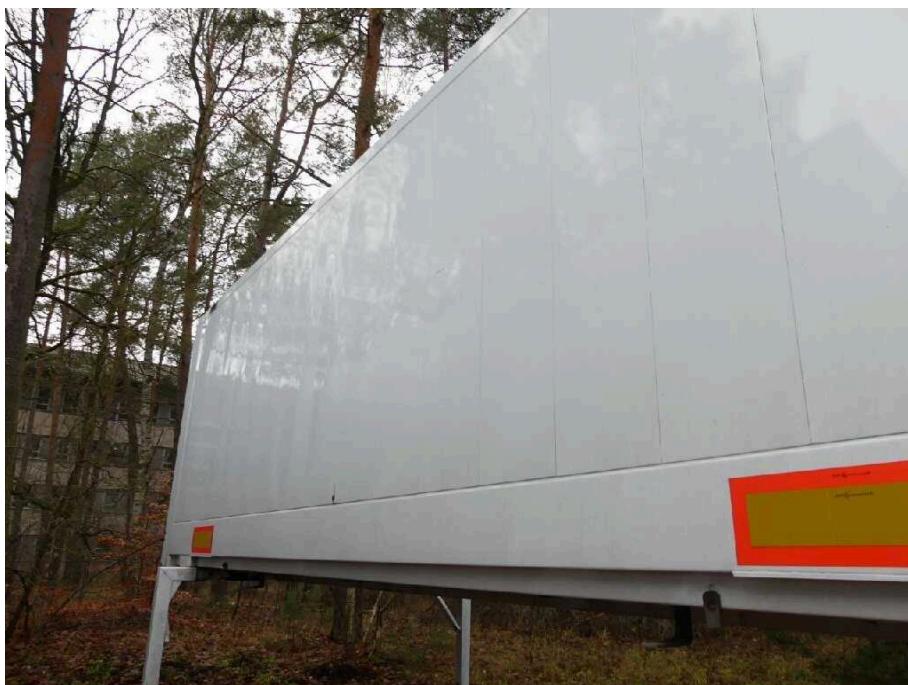
Bild 18
Fahrzeug Fahrzeug aussen Seite rechts, verkratzt und stark korrodiert

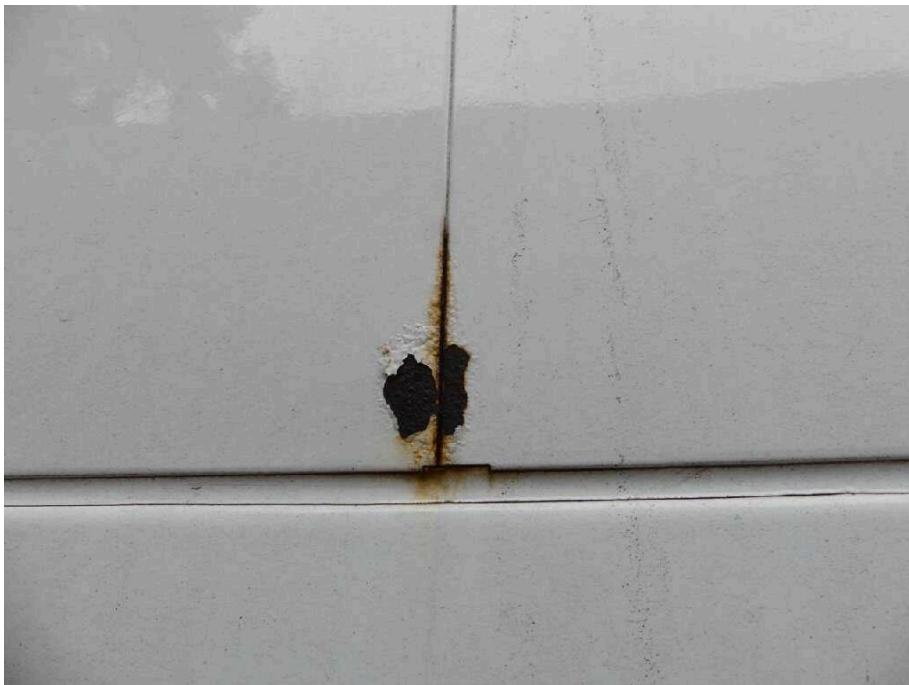
Bild 19

Fahrzeug Fahrzeug aussen Seite rechts, verkratzt und stark korrodiert

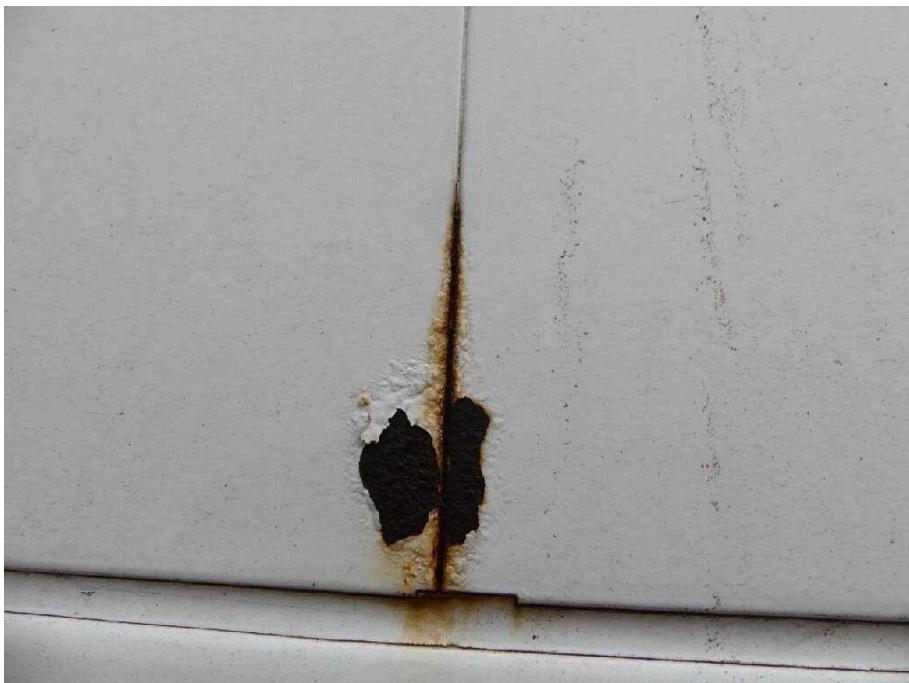
Bild 20

Fahrzeug Fahrzeug aussen Seite rechts, verkratzt und stark korrodiert

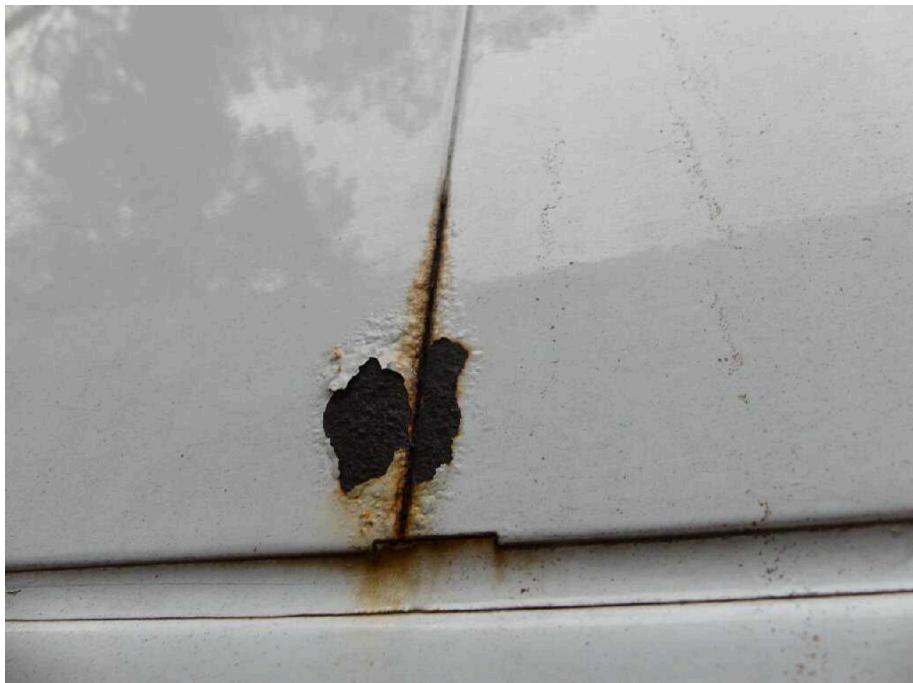
Bild 21

Fahrzeug Fahrzeug aussen Seite rechts, verkratzt und stark korrodiert

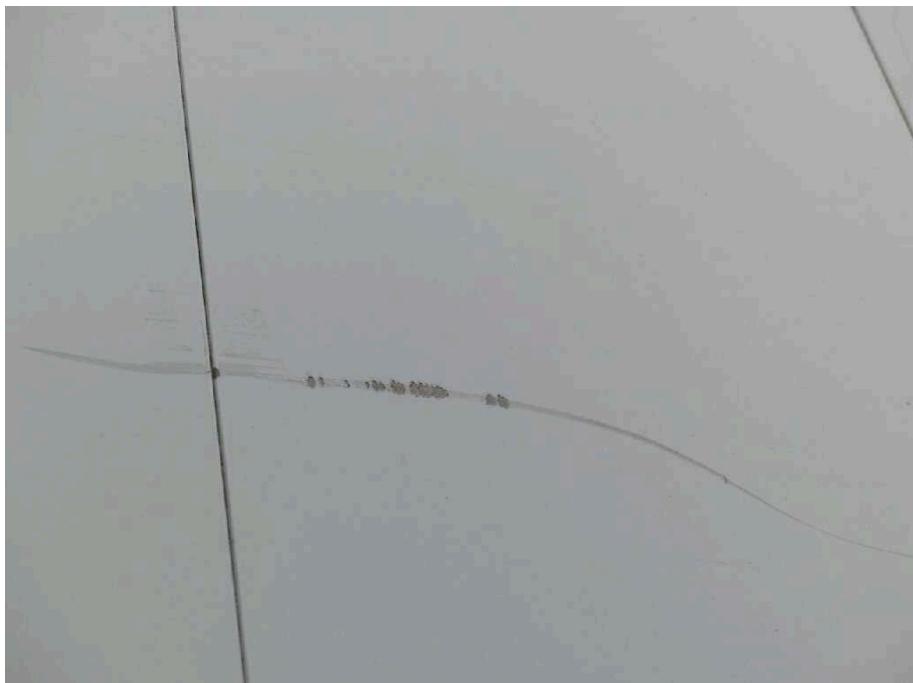
Bild 22

Fahrzeug Fahrzeug aussen Seite rechts, verkratzt und stark korrodiert

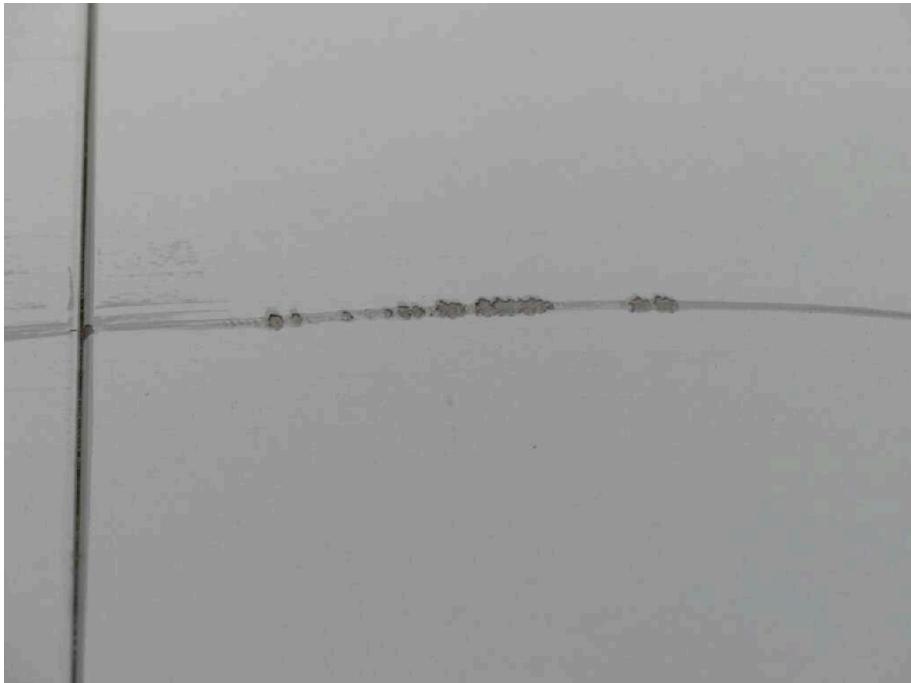
Bild 23

Fahrzeug Fahrzeug aussen Seite rechts, verkratzt und stark korrodiert

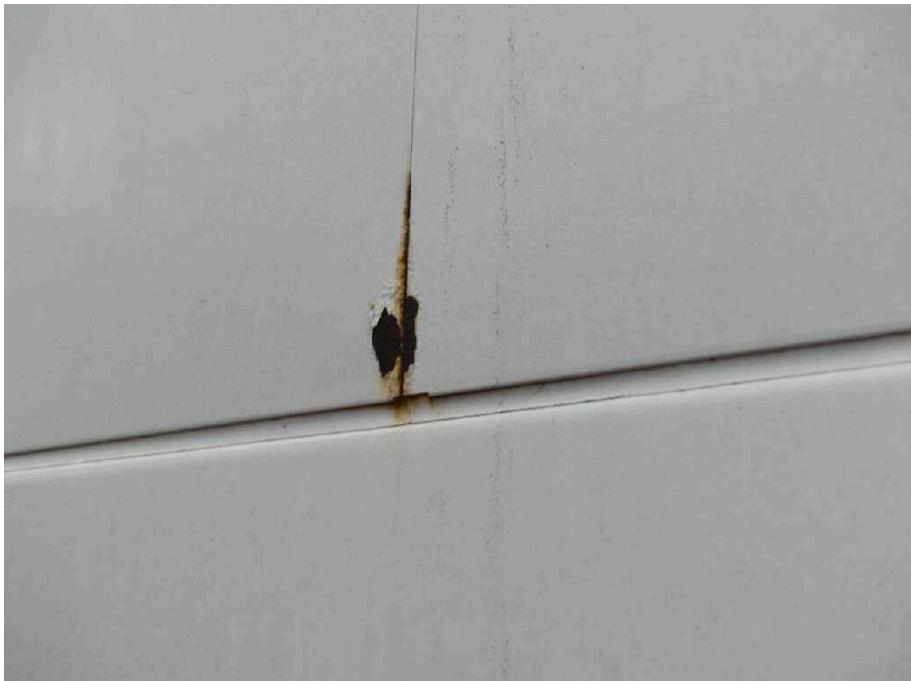
Bild 24

Fahrzeug Fahrzeug aussen Seite rechts, verkratzt und stark korrodiert

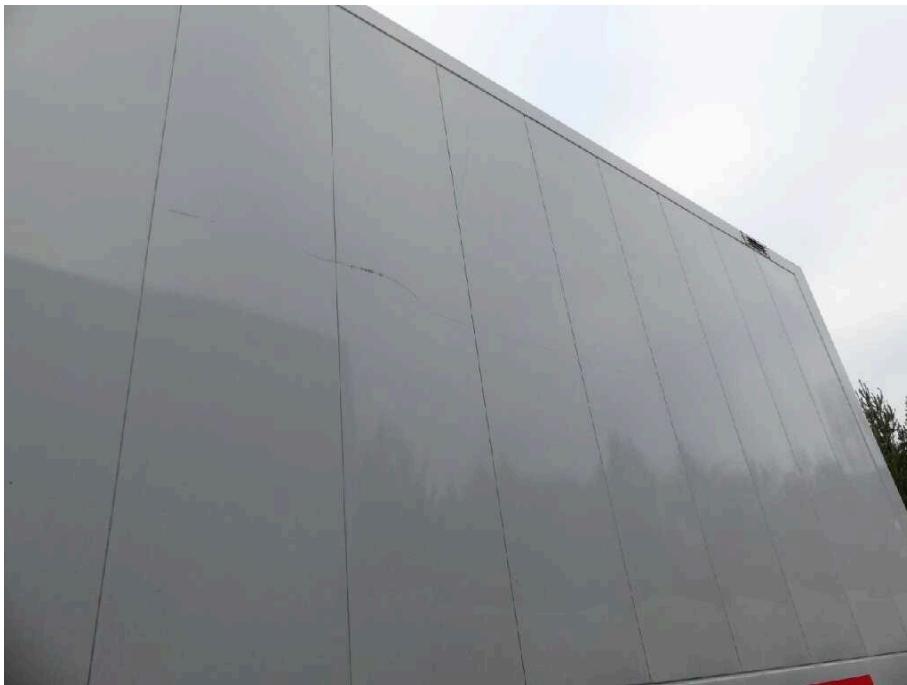
Bild 25

Fahrzeug Fahrzeug aussen Seite rechts, verkratzt und stark korrodiert

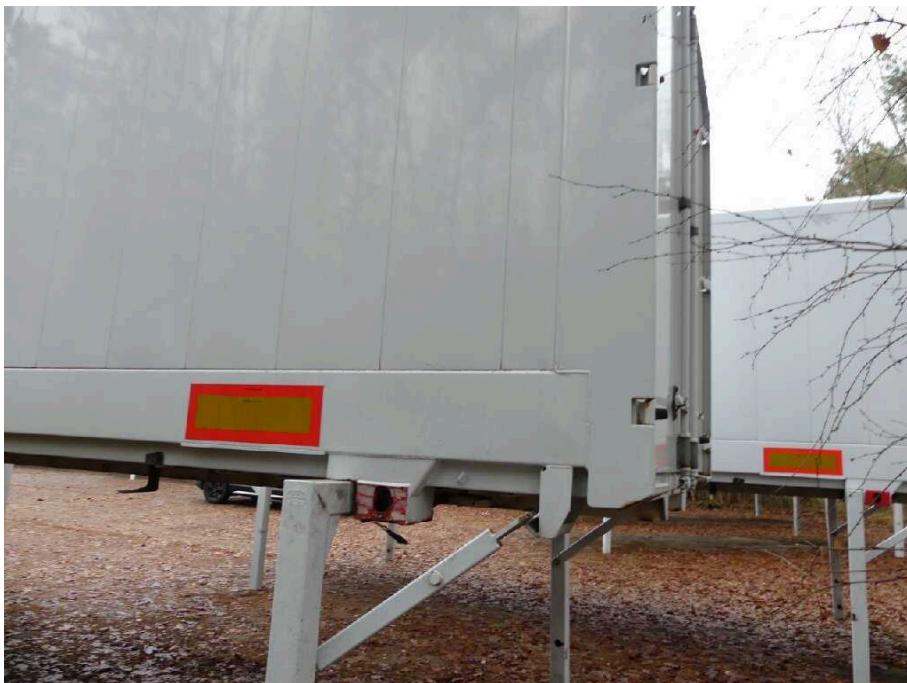
Bild 26

Fahrzeug Fahrzeug aussen links korrodiert

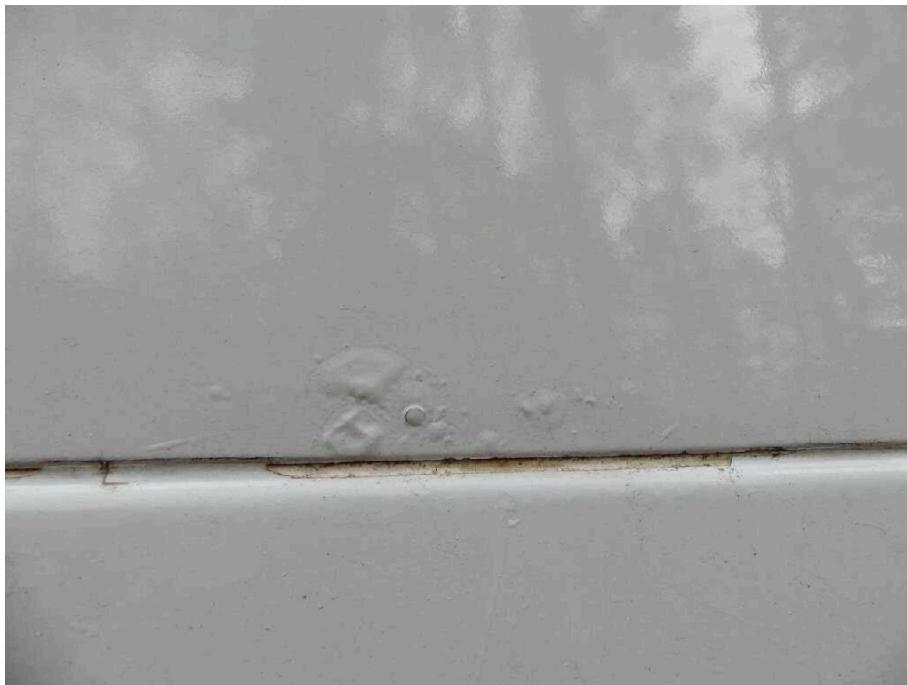
Bild 27
Fahrzeug Fahrzeug aussen links korrodiert

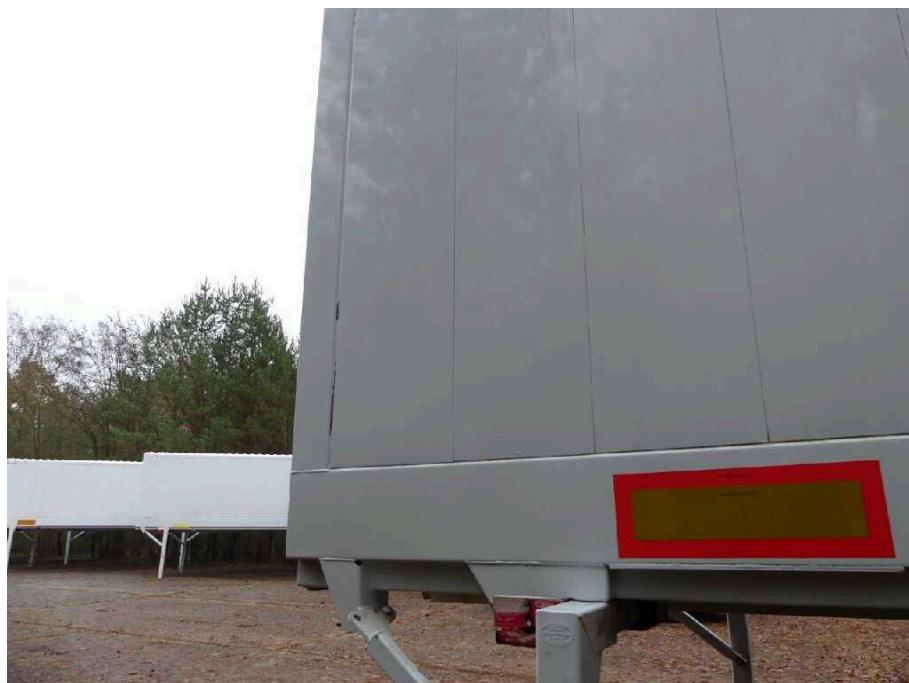
Bild 28
Fahrzeug Fahrzeug aussen links korrodiert

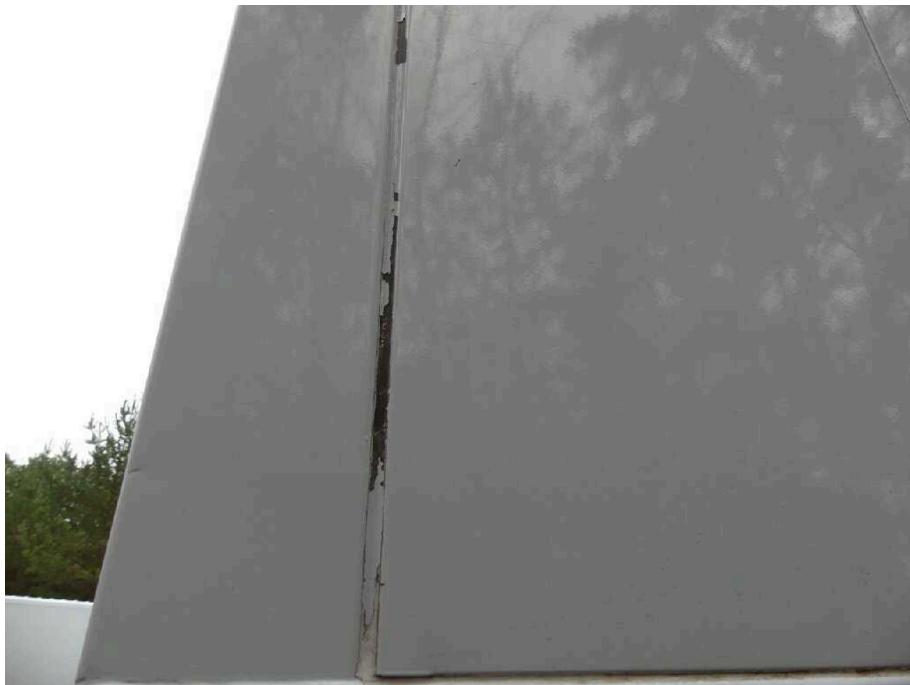
Bild 29
Fahrzeug Fahrzeug aussen links korrodiert

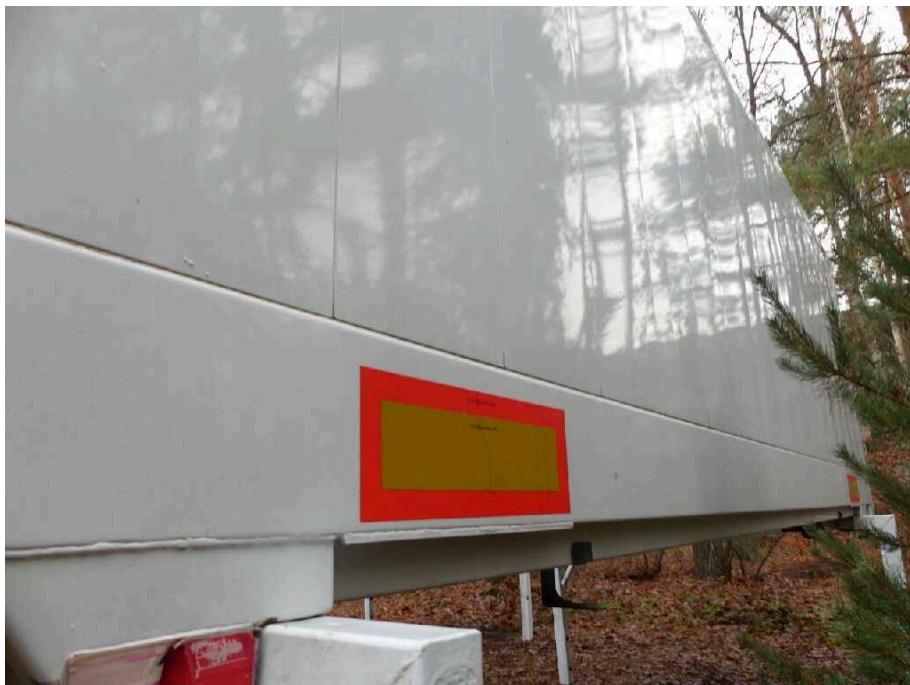
Bild 30
Fahrzeug Fahrzeug aussen links korrodiert

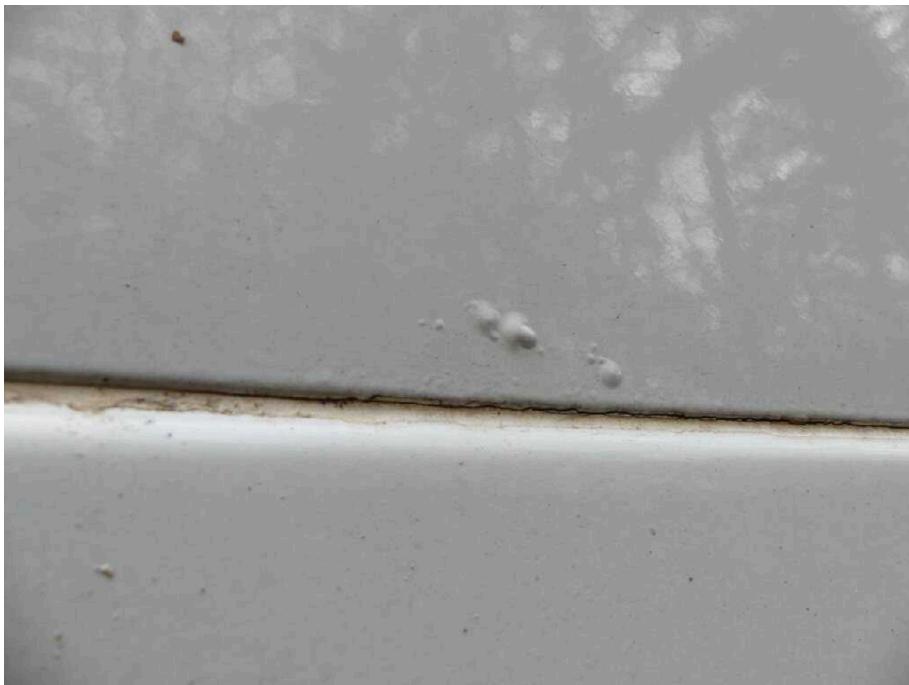
Bild 31
Fahrzeug Fahrzeug aussen links korrodiert

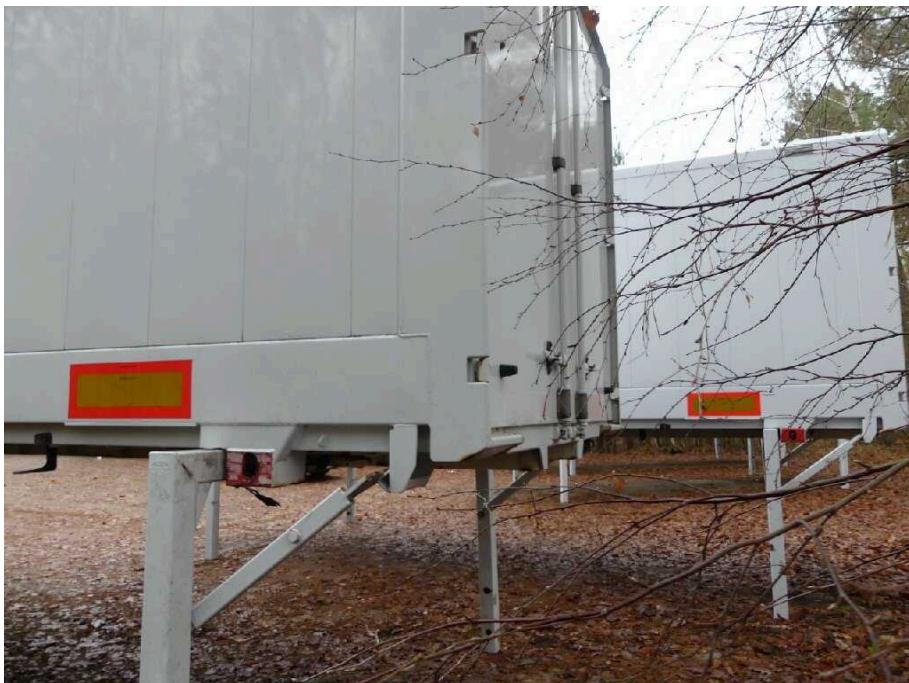
Bild 32
Fahrzeugheck Rahmen hinten links korrodiert

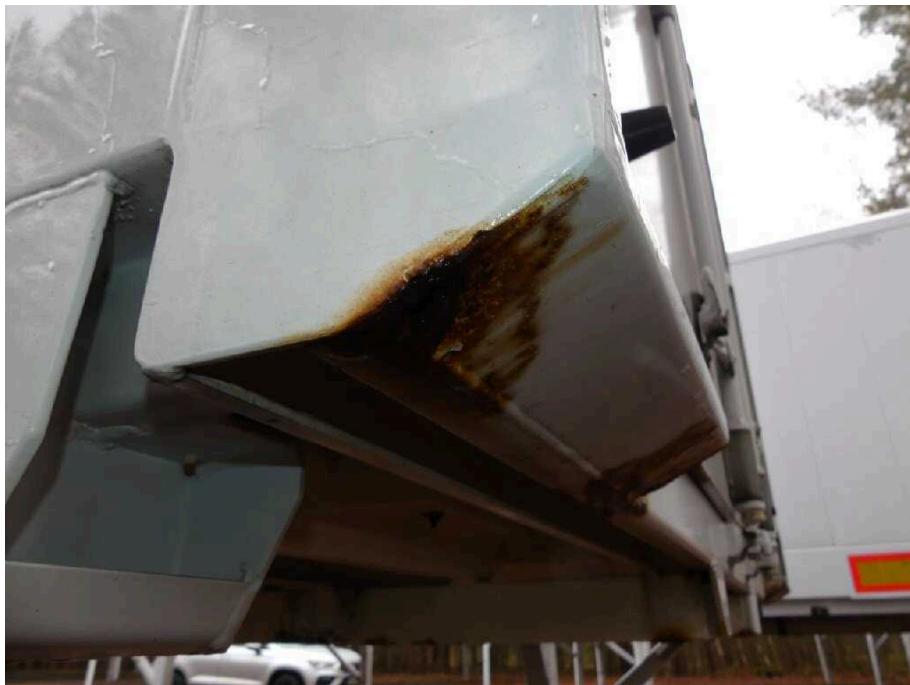
Bild 33
Fahrzeugheck Rahmen hinten links korrodiert

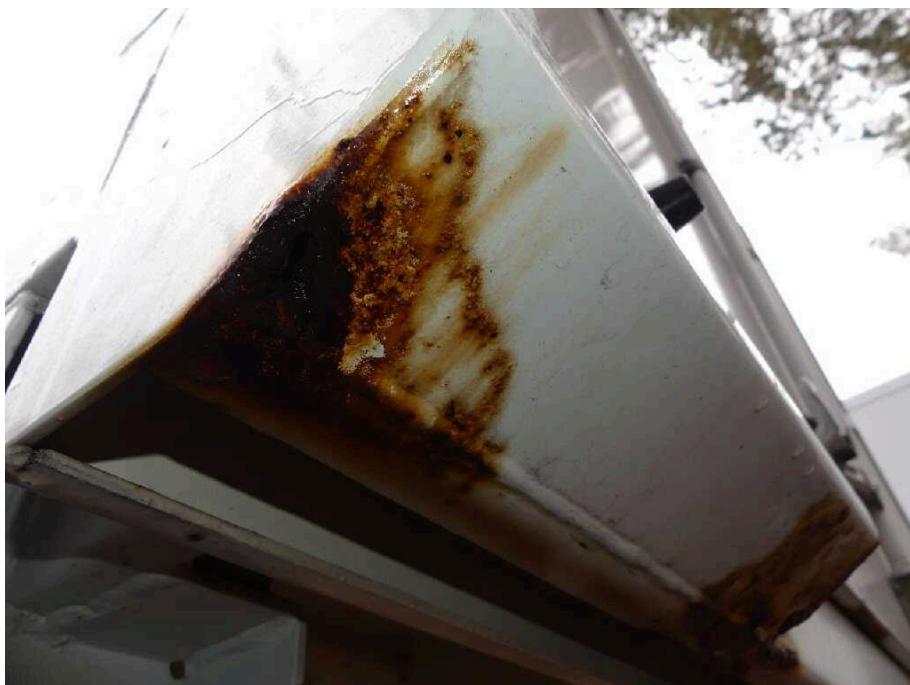
Bild 34
Fahrzeugheck Rahmen hinten links korrodiert

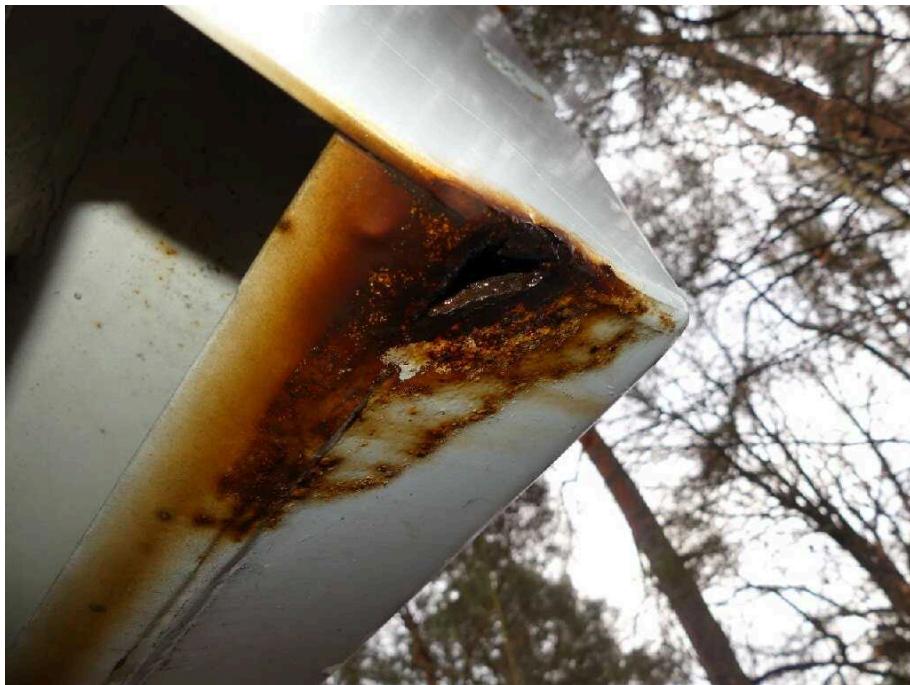
Bild 35
Fahrzeugheck Rahmen hinten links korrodiert

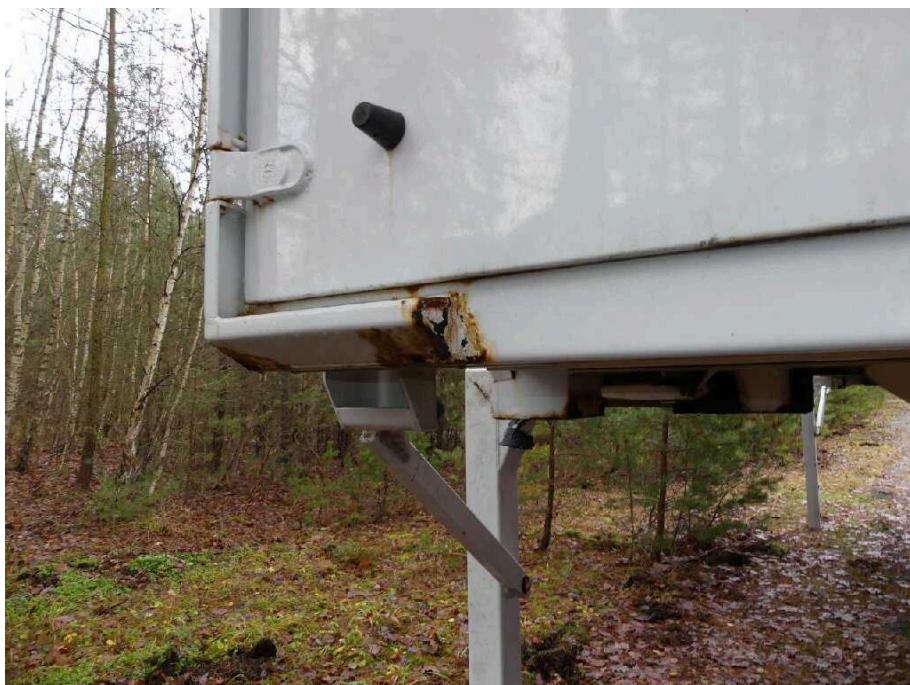
Bild 36
Fahrzeugheck Rahmen hinten links korrodiert

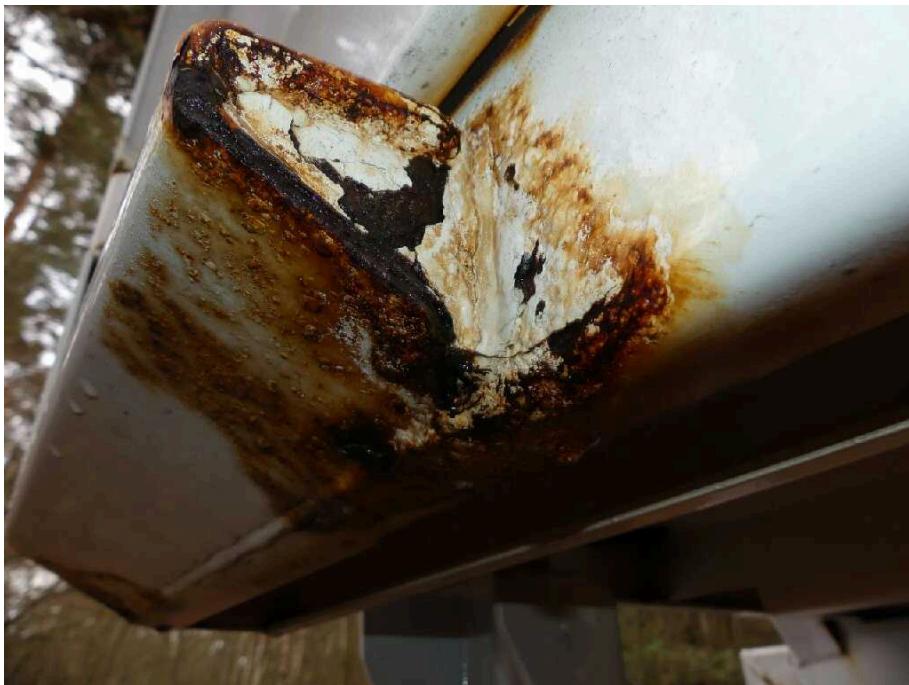
Bild 37
Fahrzeugheck Rahmen hinten links korrodiert

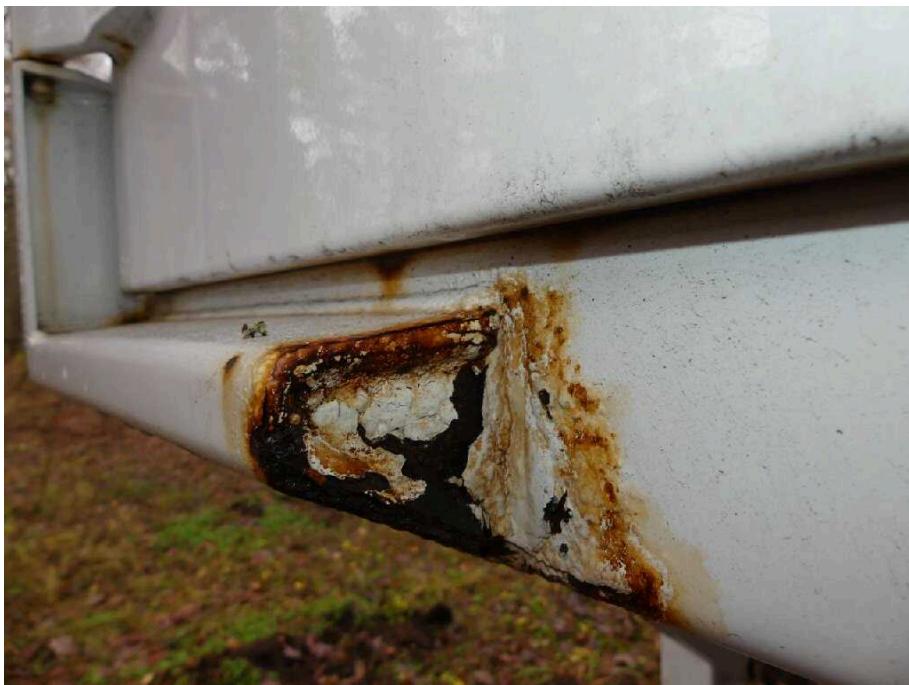
Bild 38
Fahrzeugheck Rahmen hinten links korrodiert

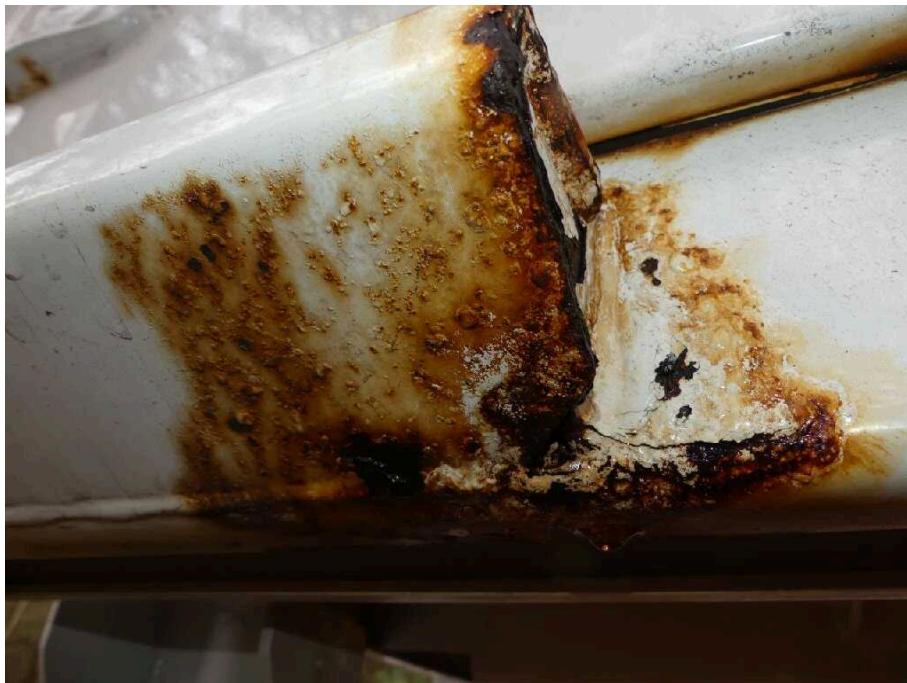
Bild 39
Fahrzeugheck Rahmen hinten links korrodiert

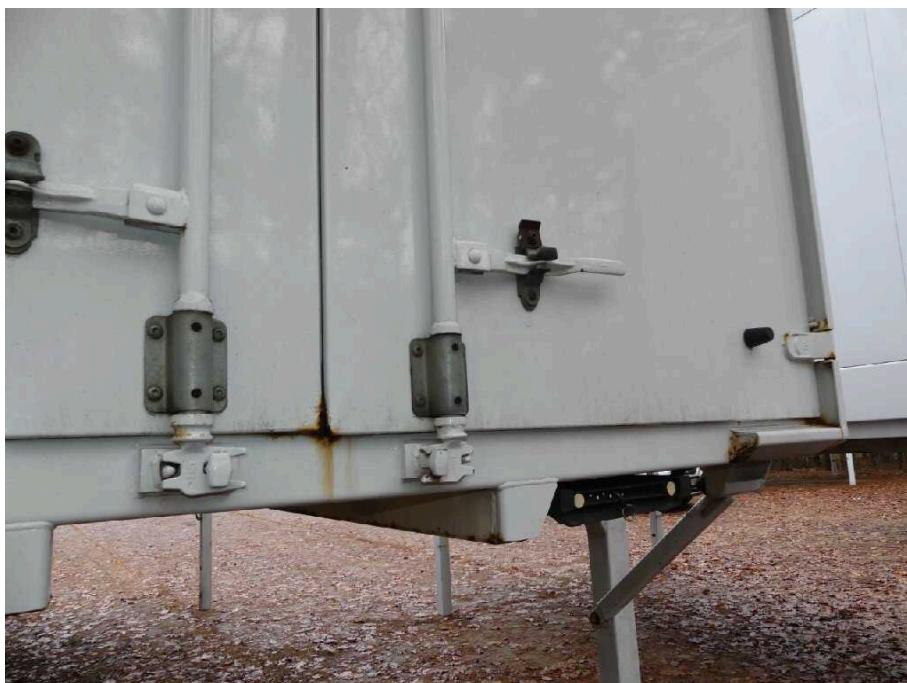
Bild 40
Fahrzeugheck Heckflügeltür links und rechts korrodiert

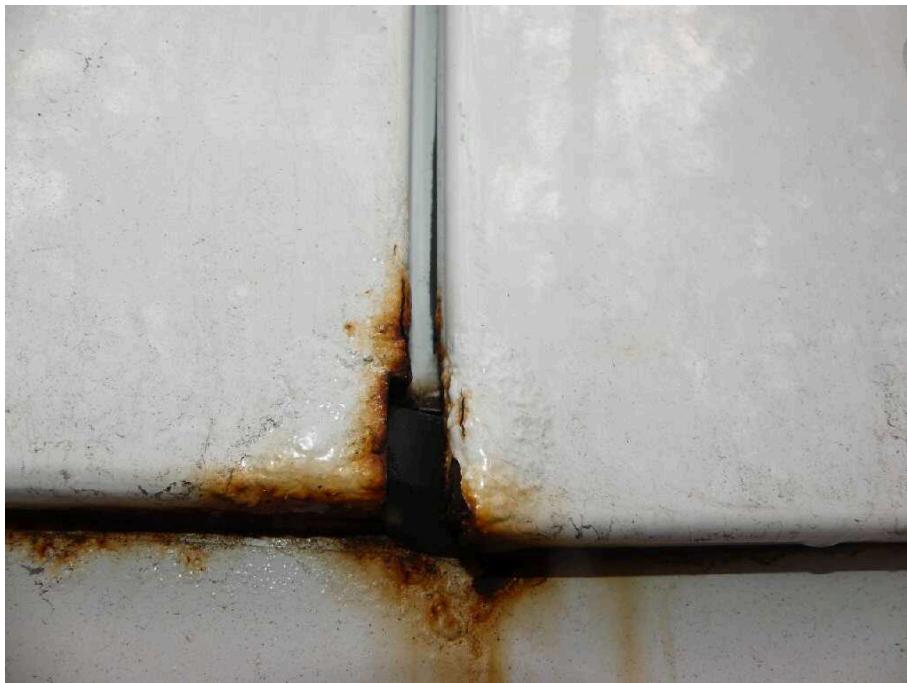
Bild 41
Fahrzeugheck Heckflügeltür links und rechts korrodiert

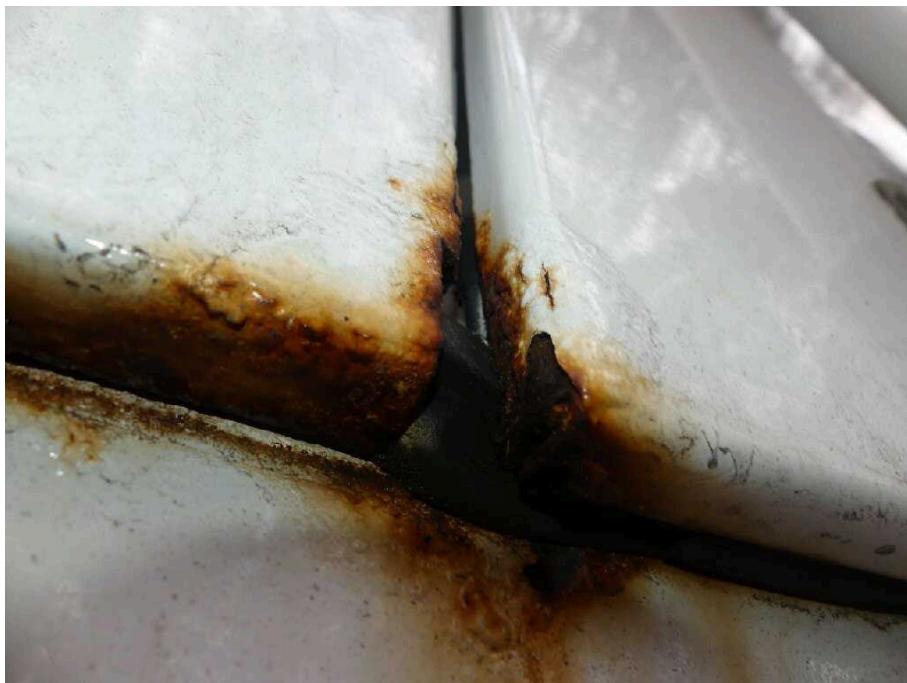
Bild 42
Fahrzeugheck Heckflügeltür links und rechts korrodiert

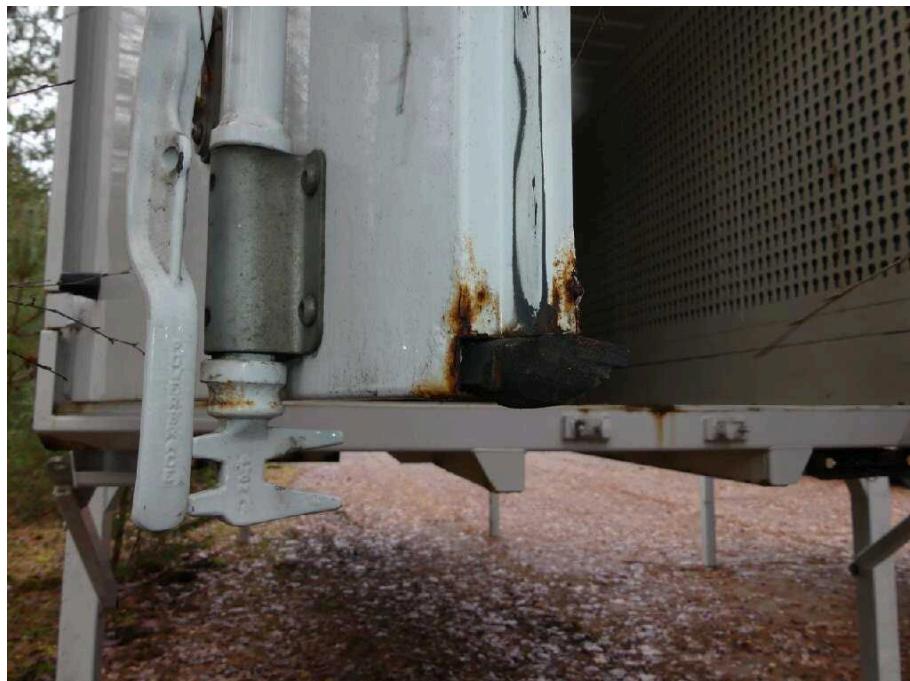
Bild 44

Fahrzeugheck Heckflügeltür links und rechts korrodiert

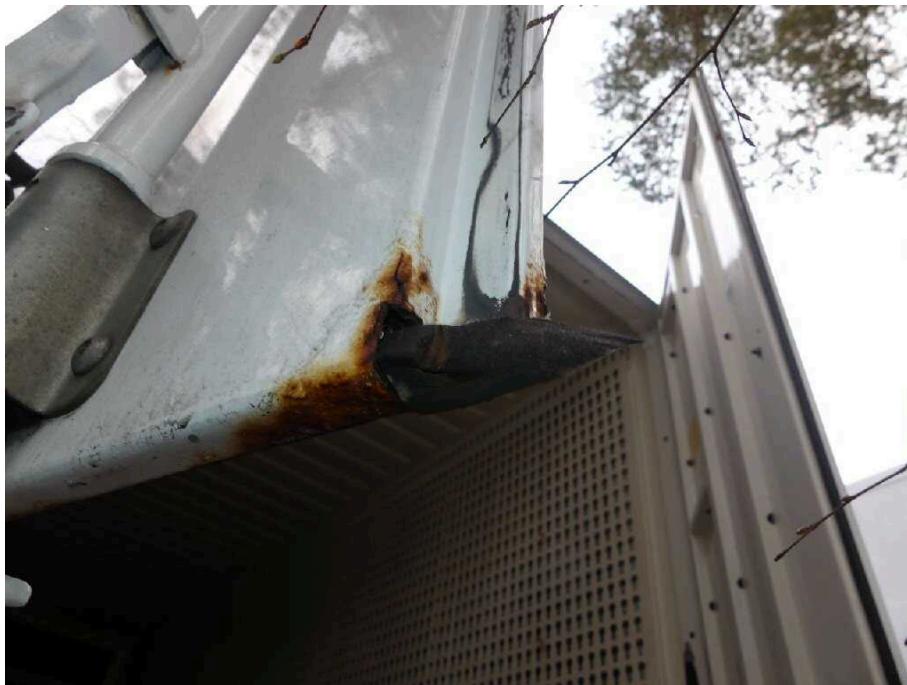
Bild 45
Fahrzeugheck Heckflügeltür links und rechts korrodiert
