Lichtbildanlage

Dokumentennummer: 1827876

Amtliches Kennzeichen: Y-WA1866

Fahrzeugindentifikationsnummer: 00000000W0414129

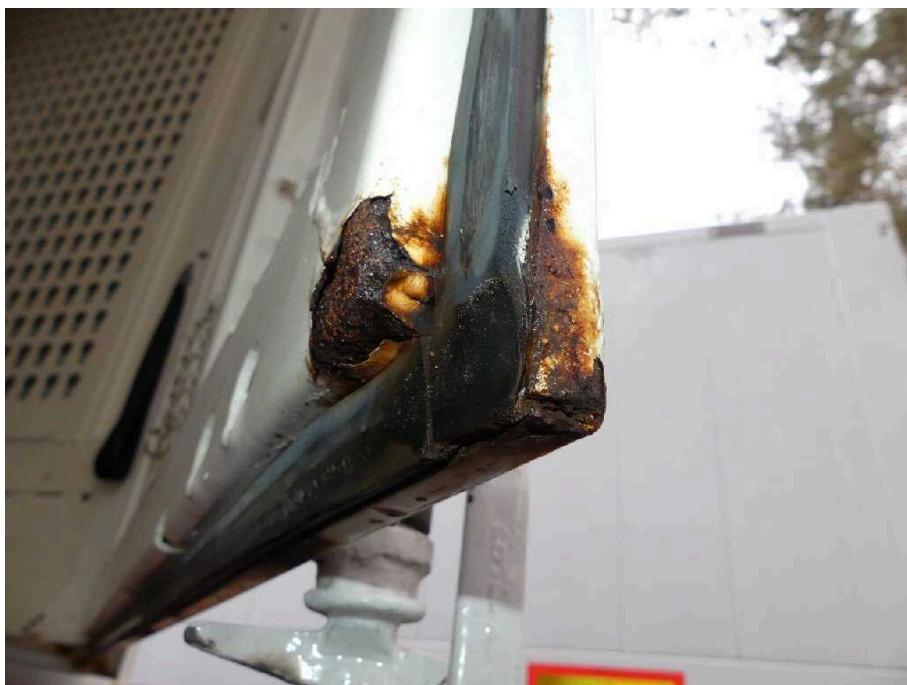
Bild 46
Fahrzeugheck Heckflügeltür links und rechts korrodiert

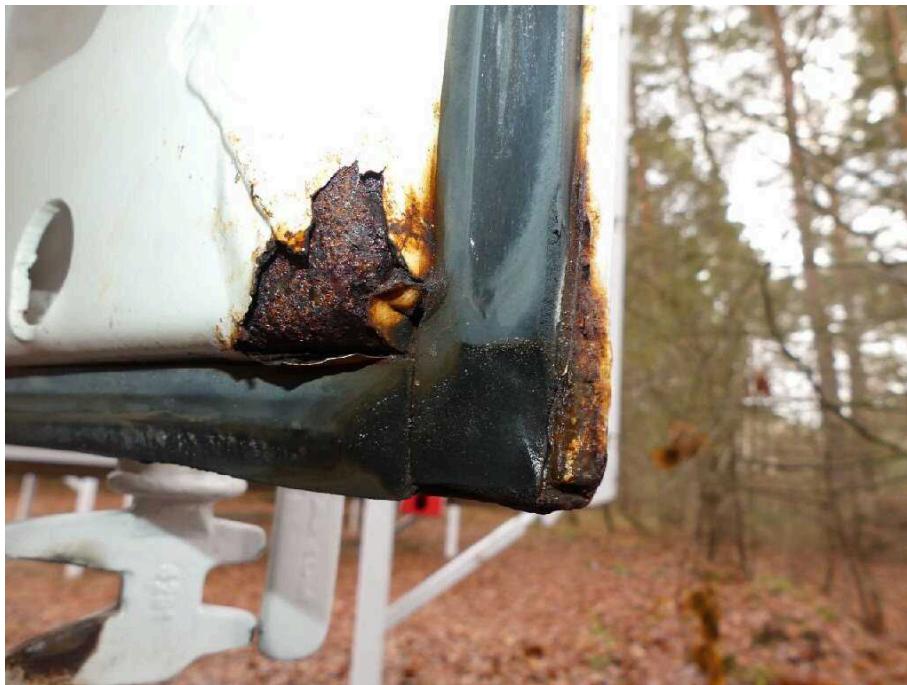
Bild 47
Fahrzeugheck Heckflügeltür links und rechts korrodiert

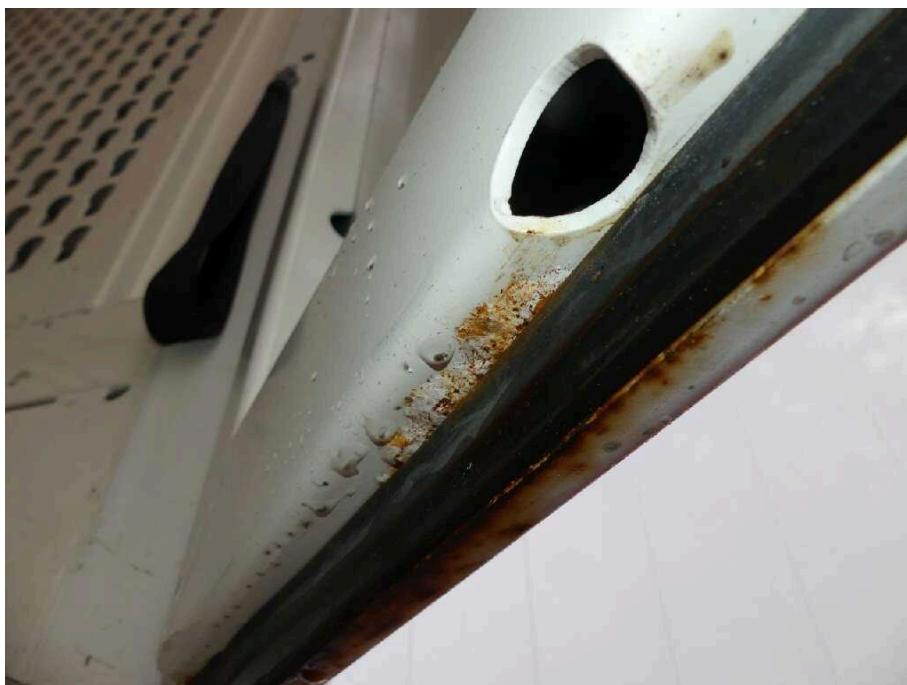
Bild 48
Fahrzeugheck Heckflügeltür links und rechts korrodiert

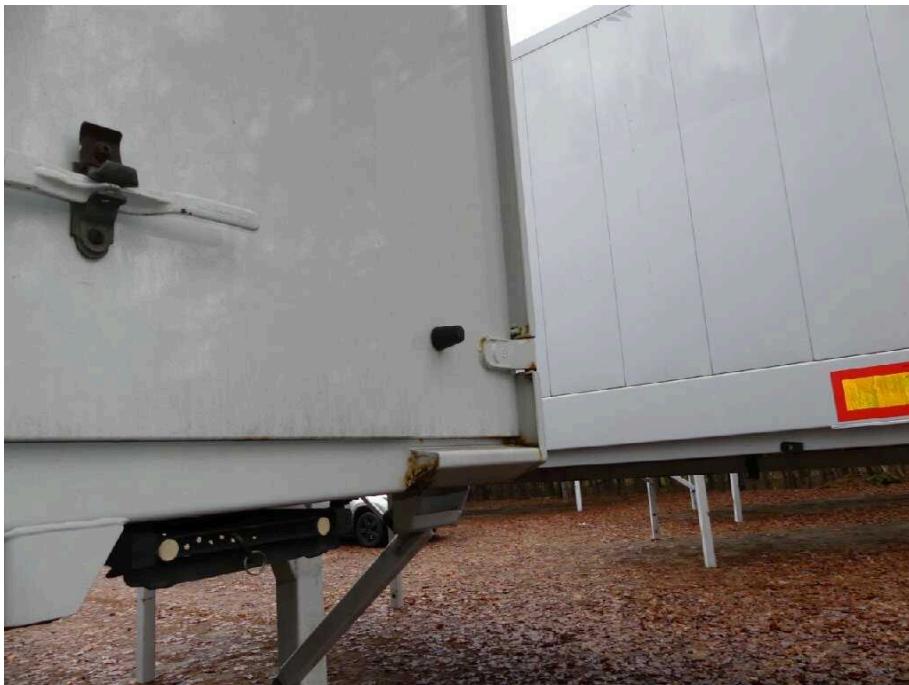
Bild 49
Fahrzeugheck Rahmen hinten rechts korrodiert

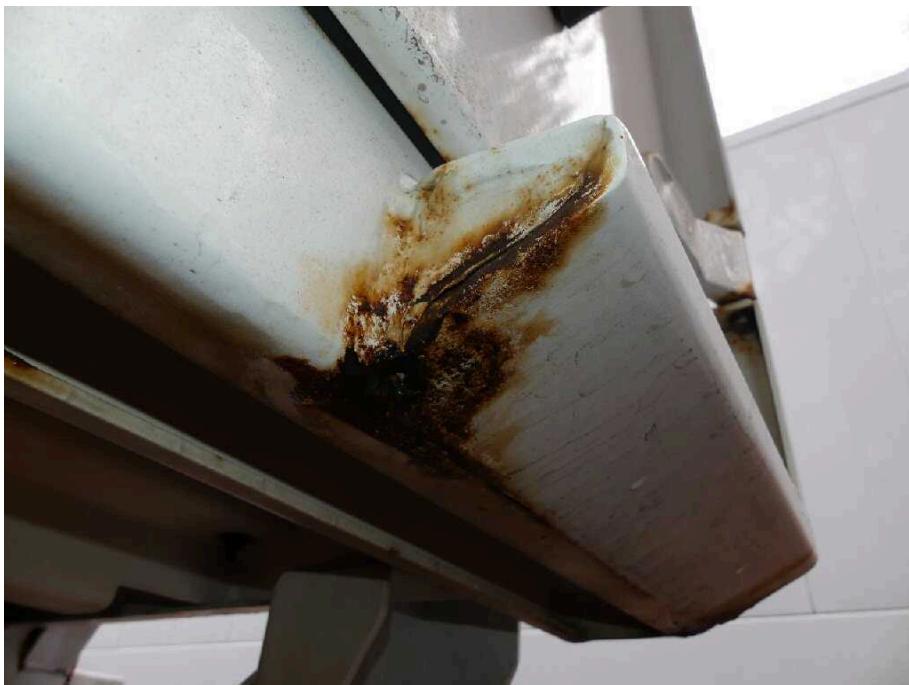
Bild 50
Fahrzeugheck Rahmen hinten rechts korrodiert

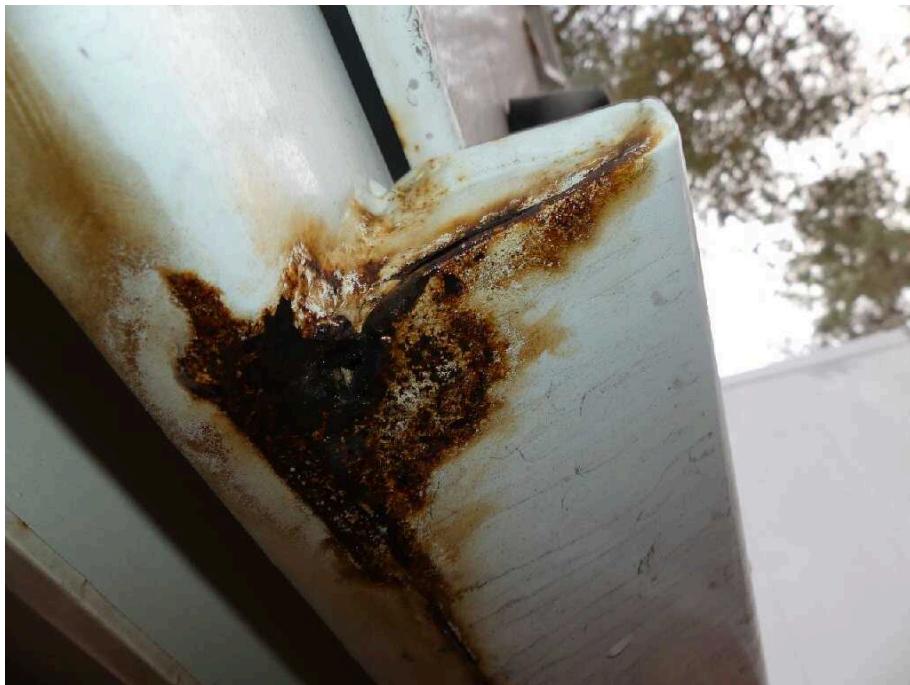
Bild 51
Fahrzeugheck Rahmen hinten rechts korrodiert

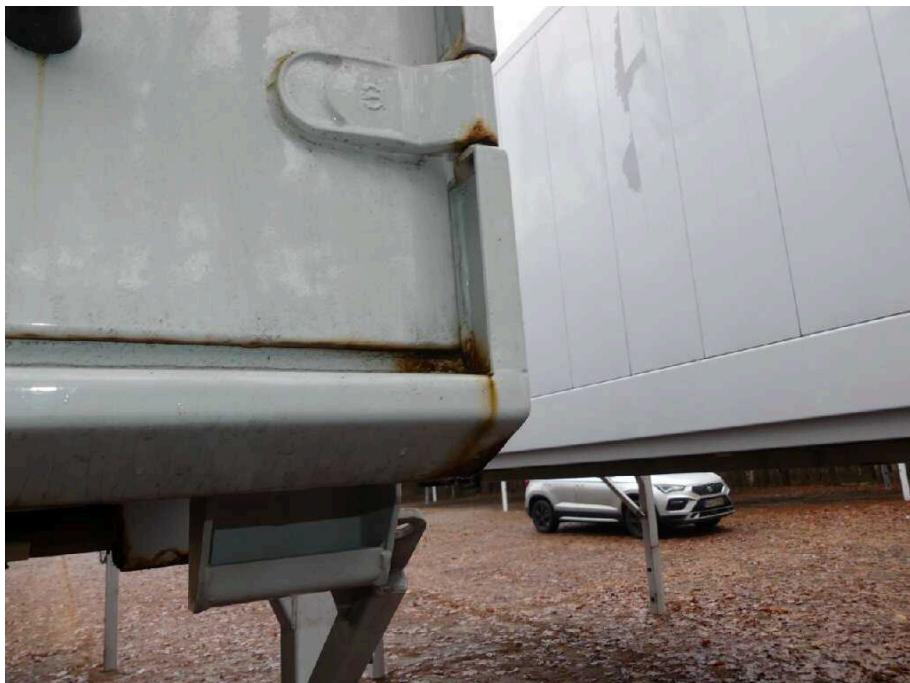
Bild 52
Fahrzeugheck Rahmen hinten rechts korrodiert

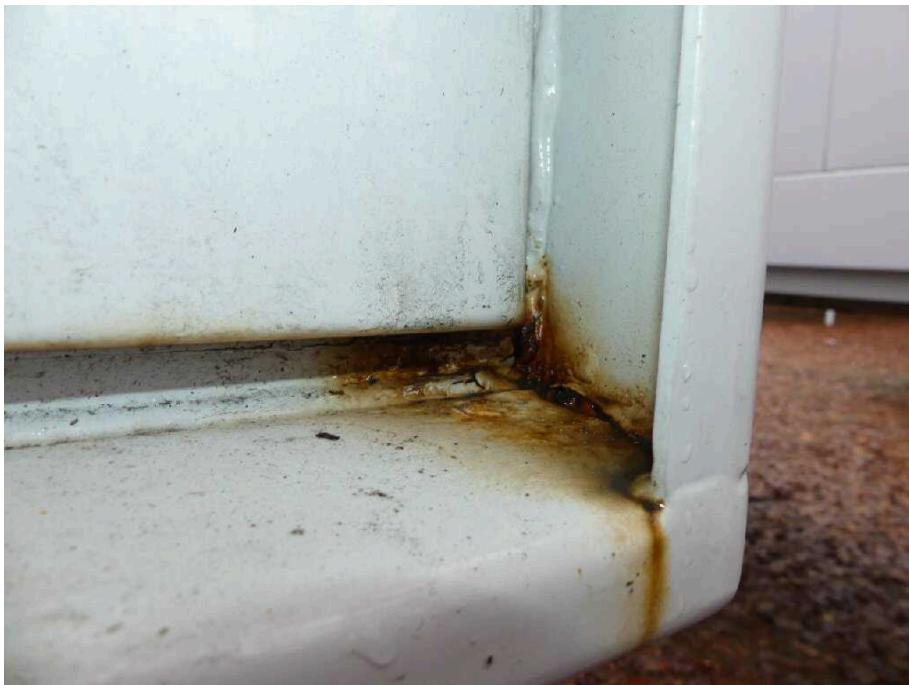
Bild 53
Fahrzeugheck Rahmen hinten rechts korrodiert

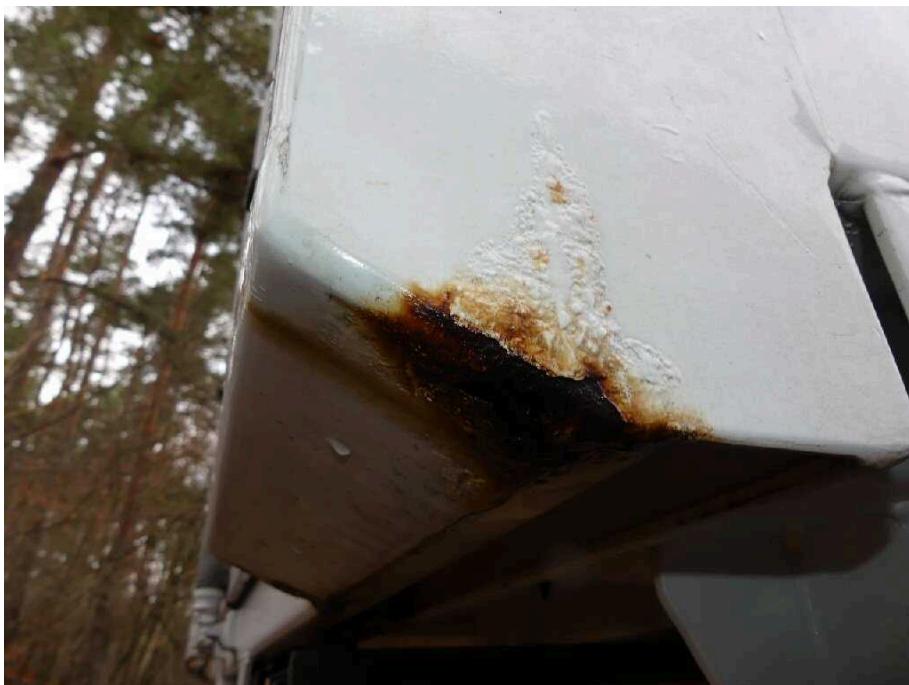
Bild 54
Fahrzeugheck Rahmen hinten rechts korrodiert

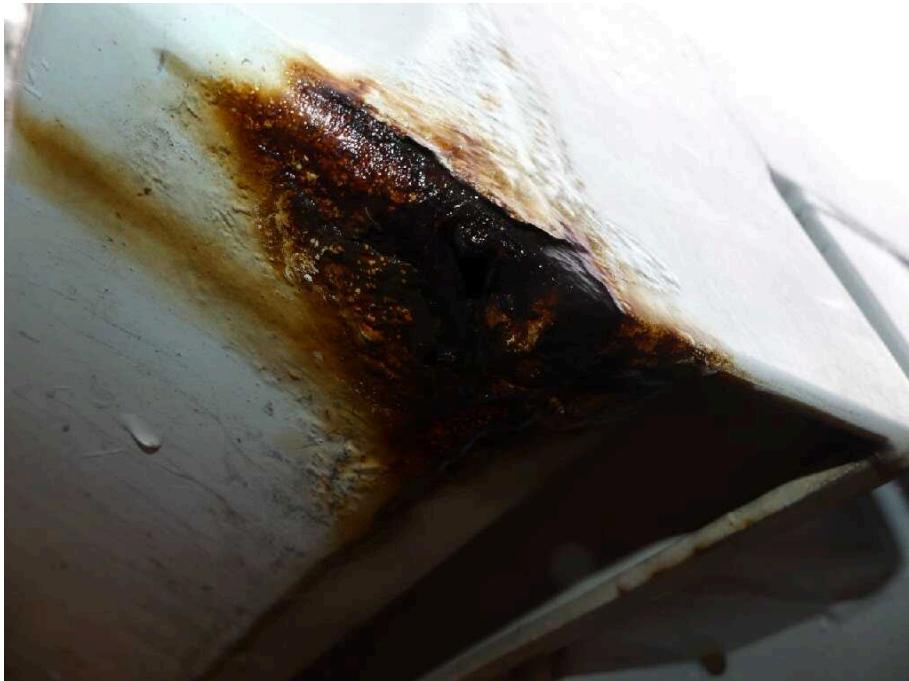
Bild 55
Fahrzeugheck Rahmen hinten rechts korrodiert

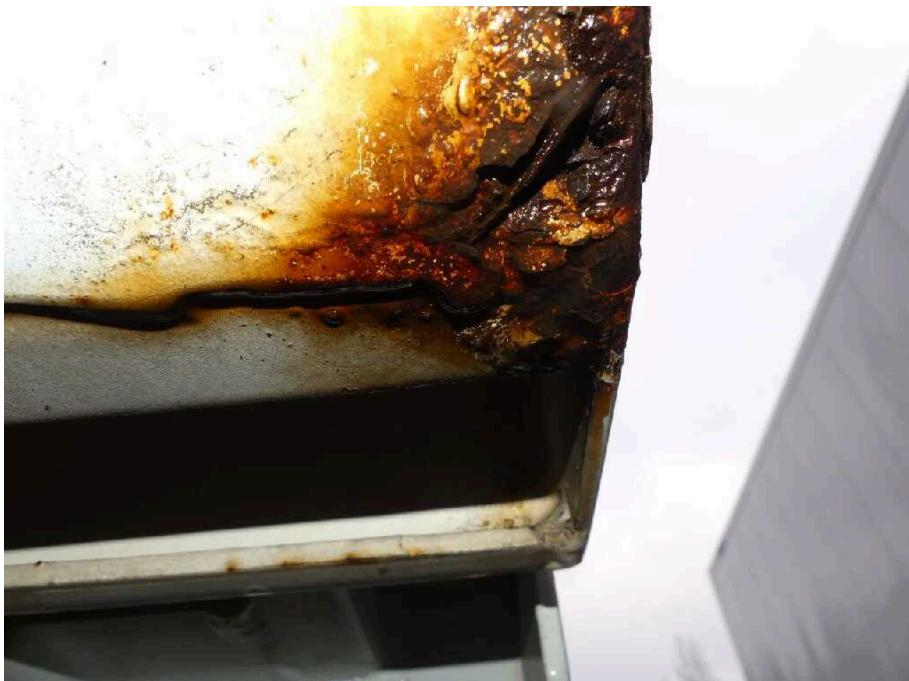
Bild 56
Fahrzeugheck Rahmen hinten rechts korrodiert
