Lichtbildanlage

Dokumentennummer: 1827788

Amtliches Kennzeichen: Y-WA1420

Fahrzeugidentifikationsnummer: 000000006W1272117

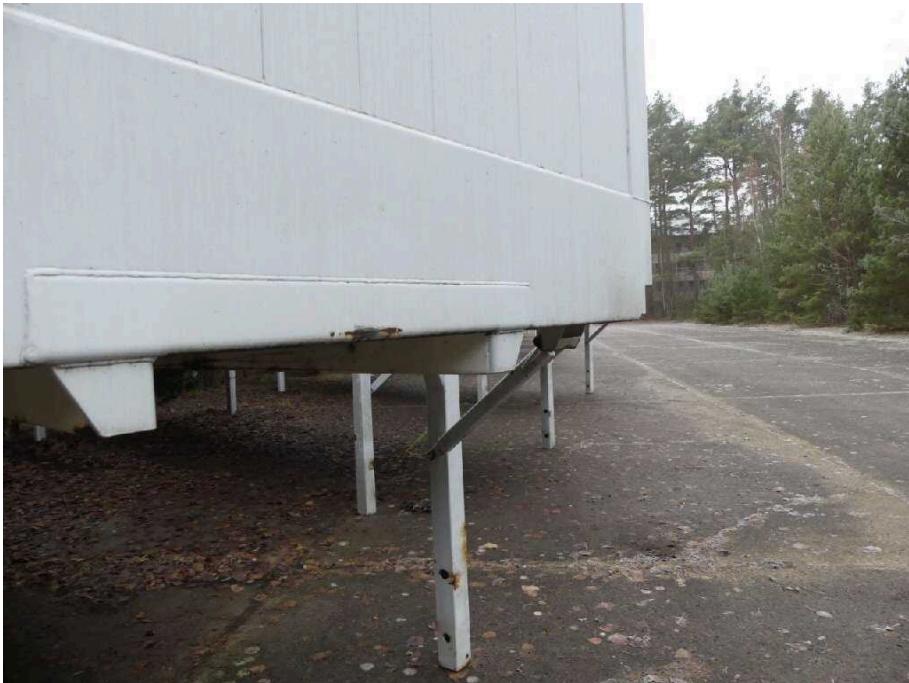
Bild 9
Aufbau Bodenrahmen vorne korrodiert

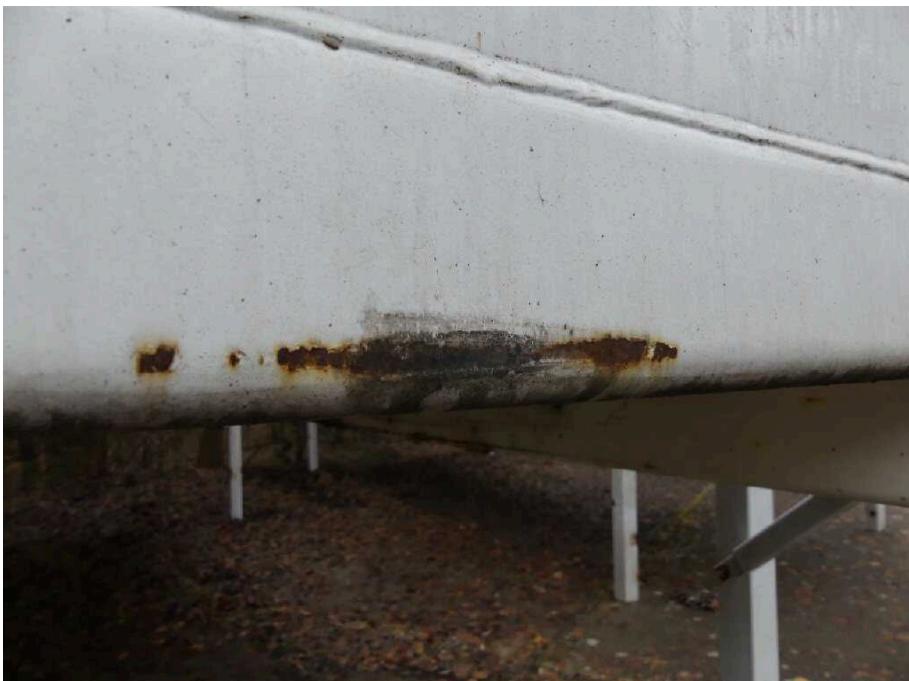
Bild 10
Aufbau Bodenrahmen vorne korrodiert

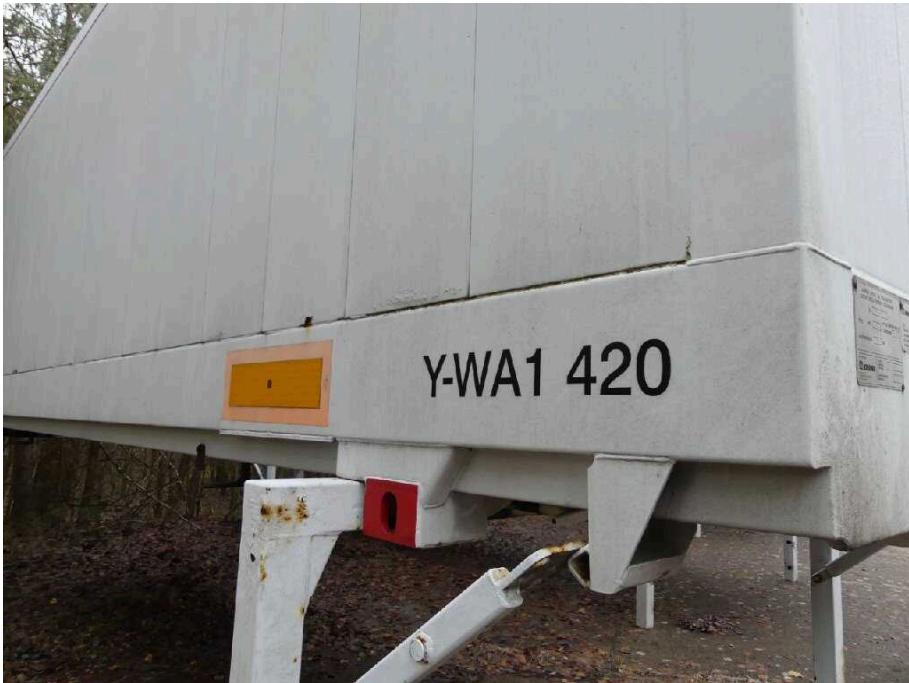
Bild 11

Fahrzeug Fahrzeug aussen Seite rechts, einzelne Elemente durchgerostet , teilweise erneuern und instandsetzen stark korrodiert

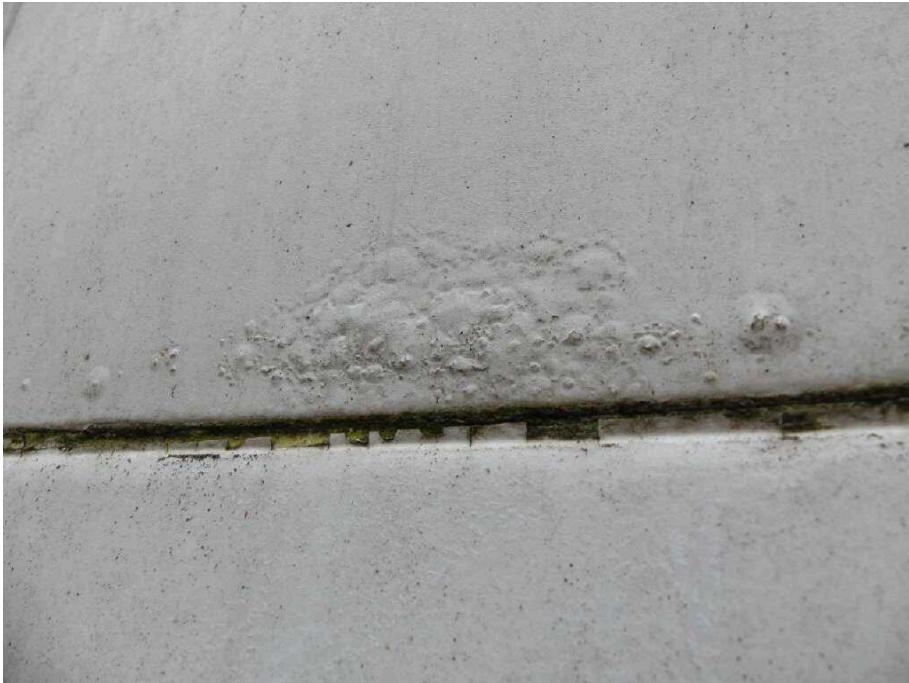
Bild 12

Fahrzeug Fahrzeug aussen Seite rechts, einzelne Elemente durchgerostet , teilweise erneuern und instandsetzen stark korrodiert

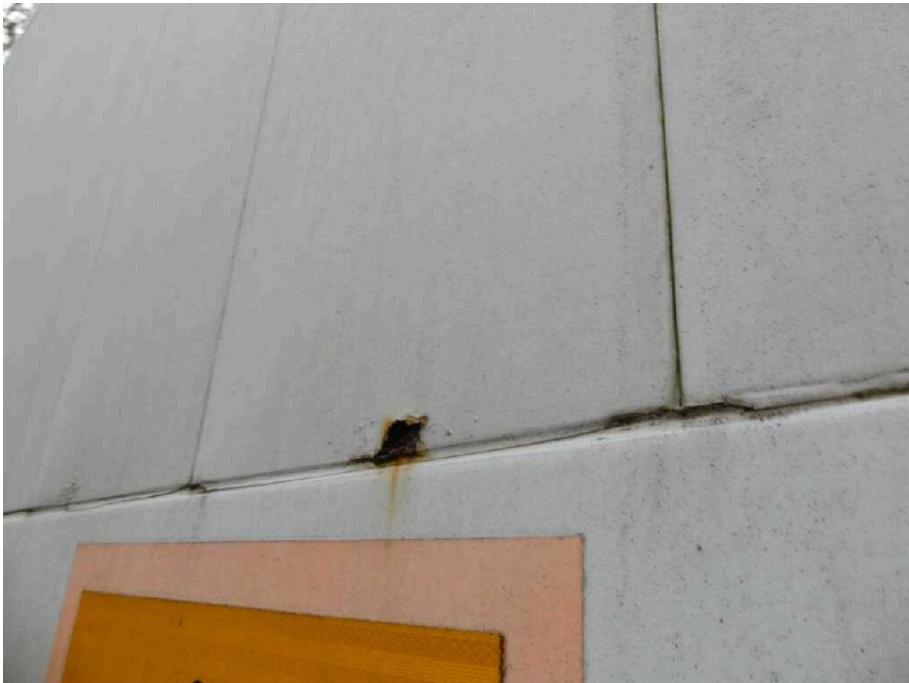
Bild 13

Fahrzeug Fahrzeug aussen Seite rechts, einzelne Elemente durchgerostet , teilweise erneuern und instandsetzen stark korrodiert

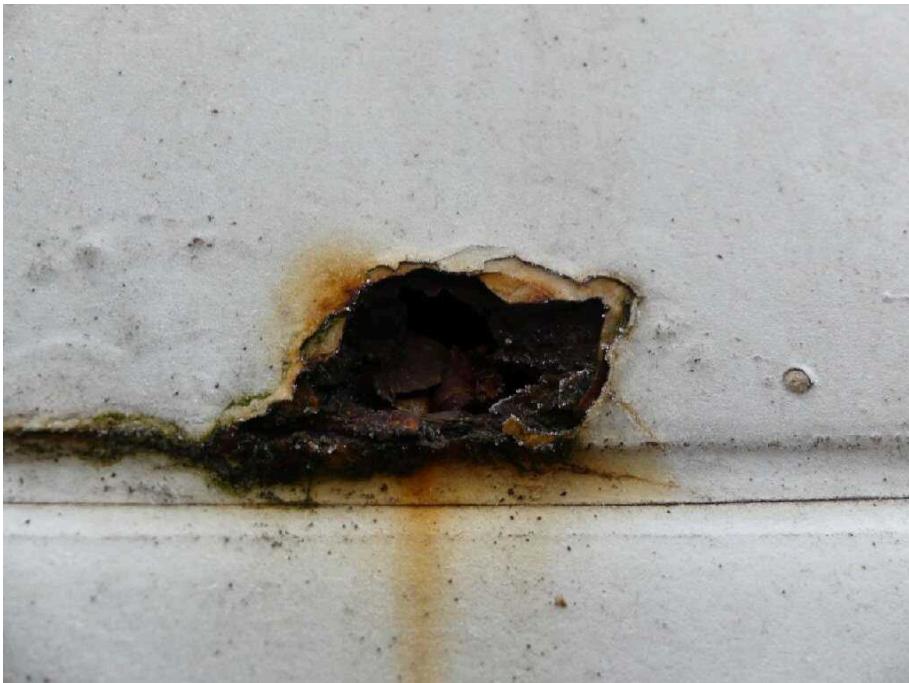
Bild 14

Fahrzeug Fahrzeug aussen Seite rechts, einzelne Elemente durchgerostet , teilweise erneuern und instandsetzen stark korrodiert

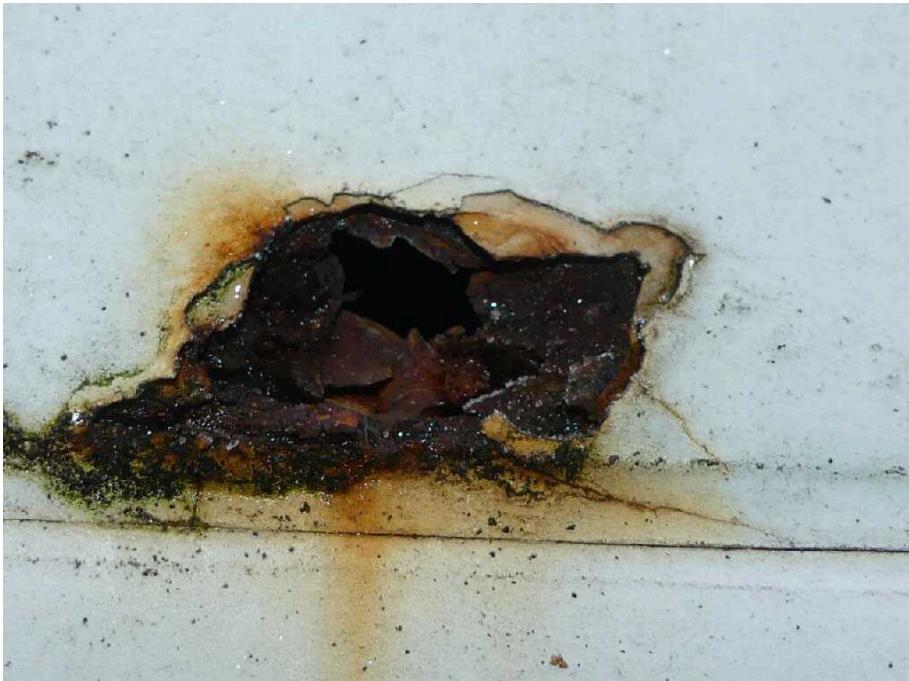
Bild 15

Fahrzeug Fahrzeug aussen Seite rechts, einzelne Elemente durchgerostet , teilweise erneuern und instandsetzen stark korrodiert

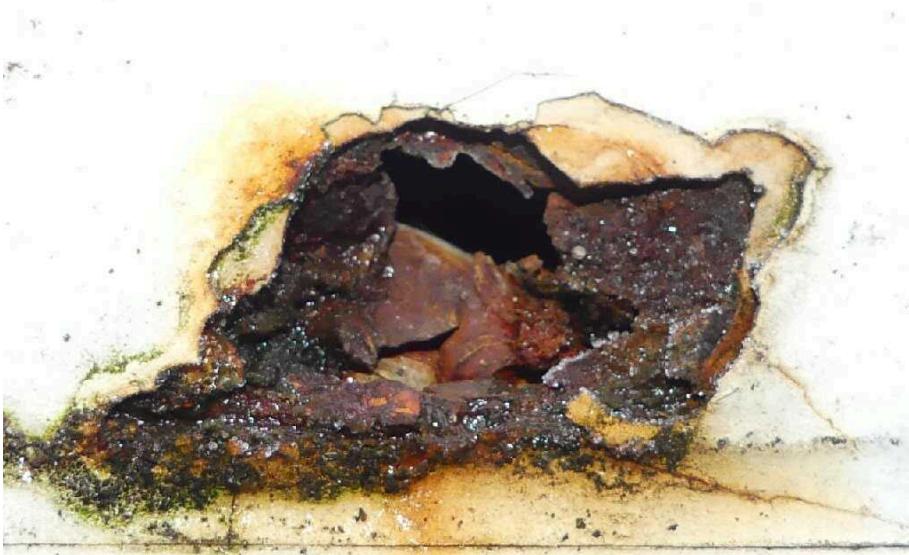
Bild 16

Fahrzeug Fahrzeug aussen Seite rechts, einzelne Elemente durchgerostet , teilweise erneuern und instandsetzen stark korrodiert

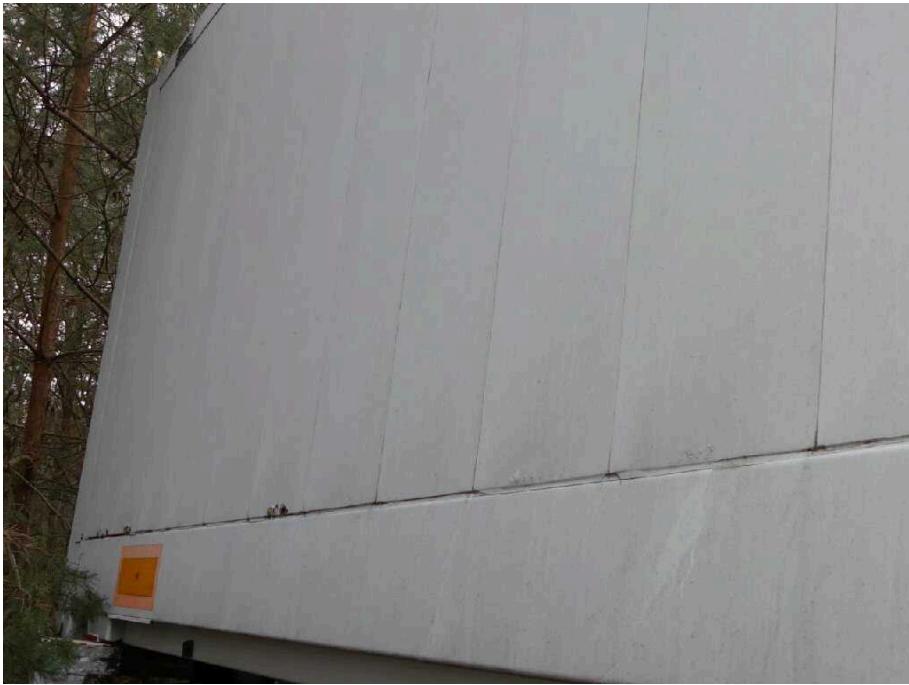
Bild 17

Fahrzeug Fahrzeug aussen Seite rechts, einzelne Elemente durchgerostet , teilweise erneuern und instandsetzen stark korrodiert

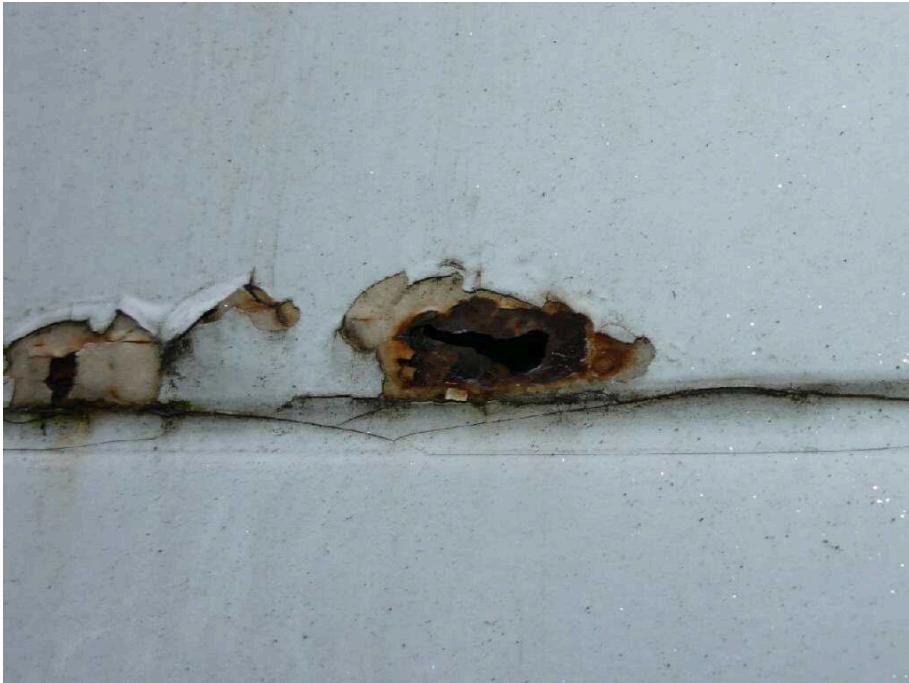
Bild 18

Fahrzeug Fahrzeug aussen Seite rechts, einzelne Elemente durchgerostet , teilweise erneuern und instandsetzen stark korrodiert

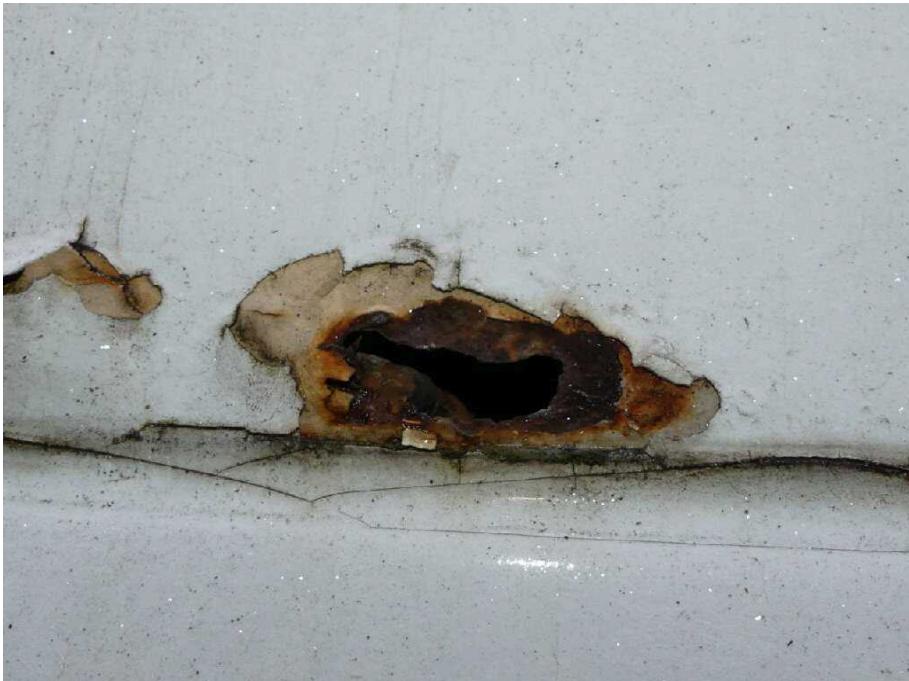
Bild 19

Fahrzeug Fahrzeug aussen Seite rechts, einzelne Elemente durchgerostet , teilweise erneuern und instandsetzen stark korrodiert

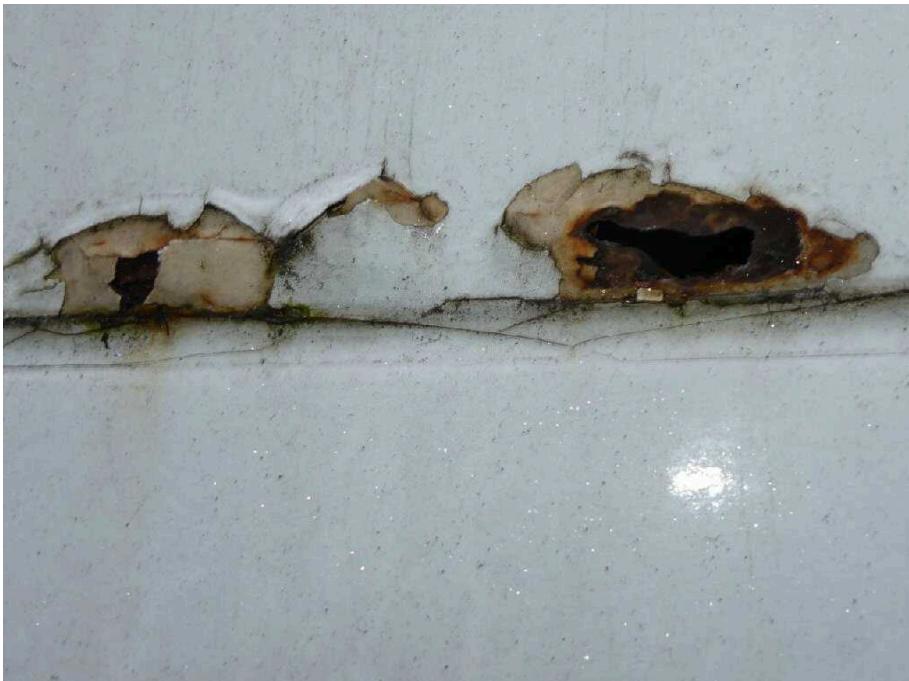
Bild 20

Fahrzeug Fahrzeug aussen Seite rechts, einzelne Elemente durchgerostet , teilweise erneuern und instandsetzen stark korrodiert

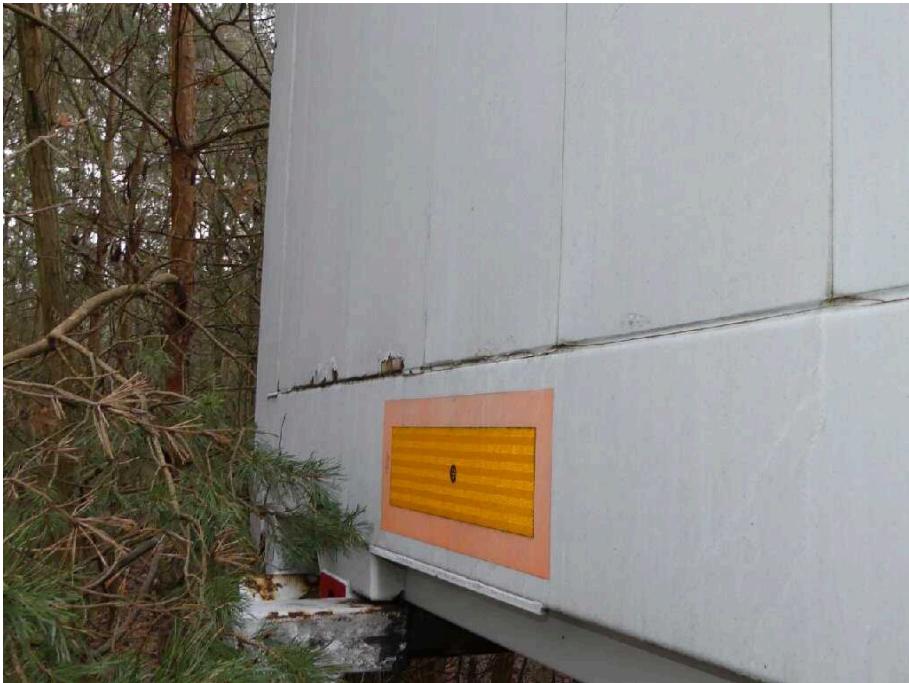
Bild 21

Fahrzeug Fahrzeug aussen Seite rechts, einzelne Elemente durchgerostet , teilweise erneuern und instandsetzen stark korrodiert

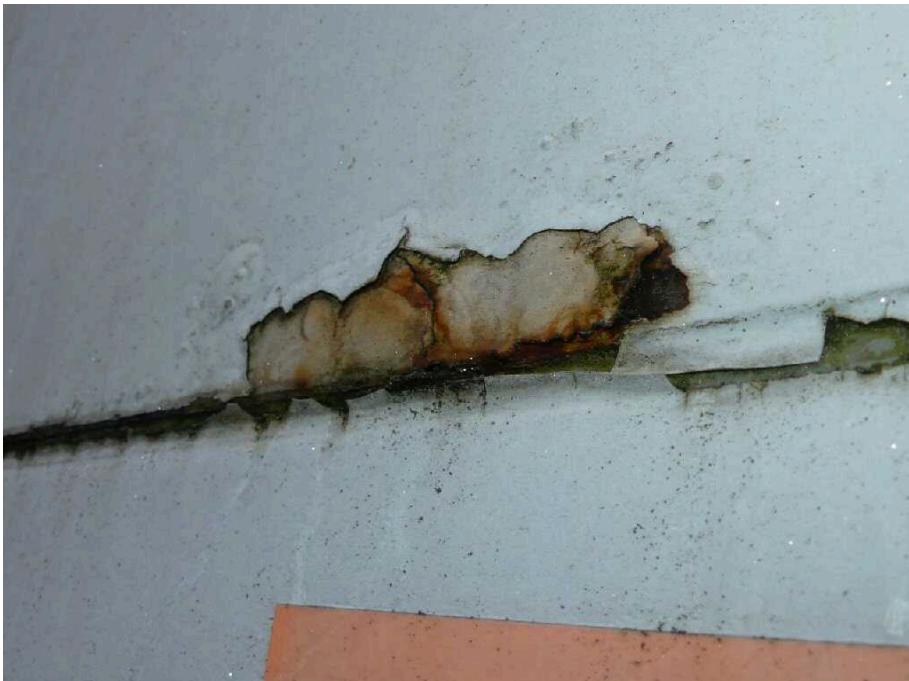
Bild 22

Fahrzeug Fahrzeug aussen Seite rechts, einzelne Elemente durchgerostet , teilweise erneuern und instandsetzen stark korrodiert

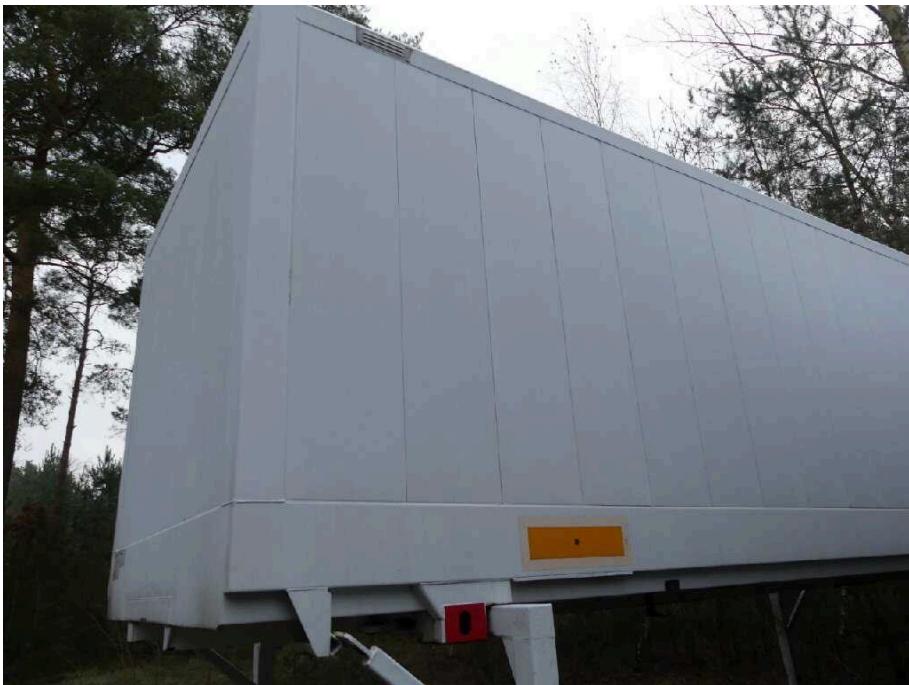
Bild 23
Fahrzeug Fahrzeug aussen Seite links korrodiert

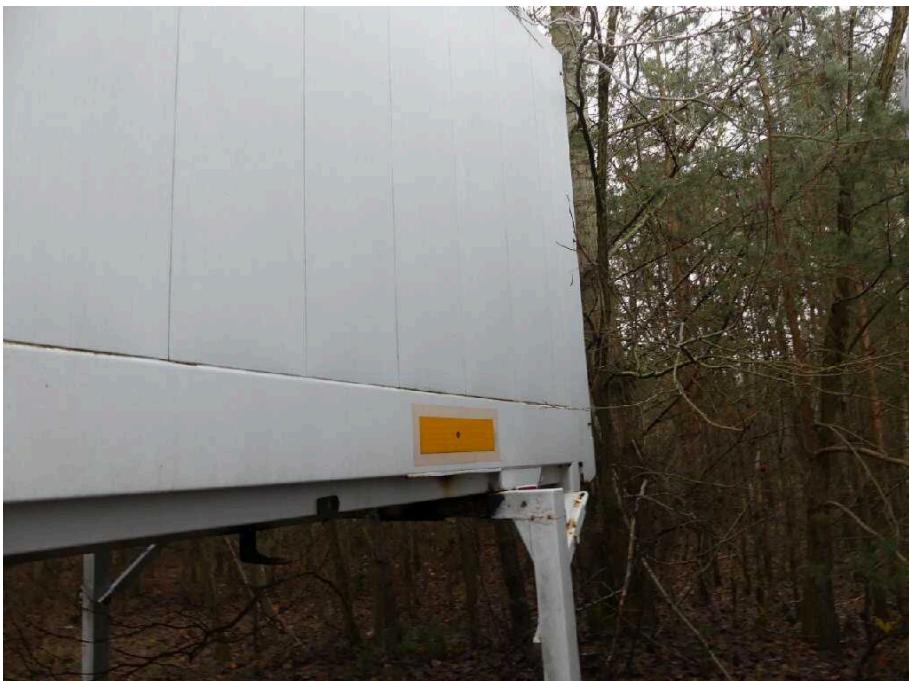
Bild 24
Fahrzeug Fahrzeug aussen Seite links korrodiert

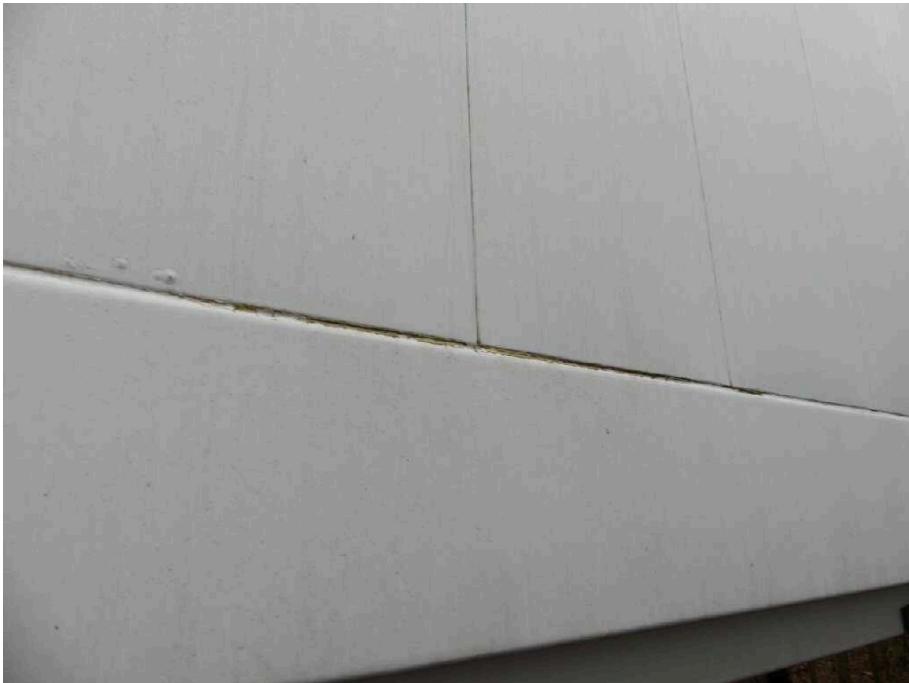
Bild 25
Fahrzeug Fahrzeug aussen Seite links korrodiert

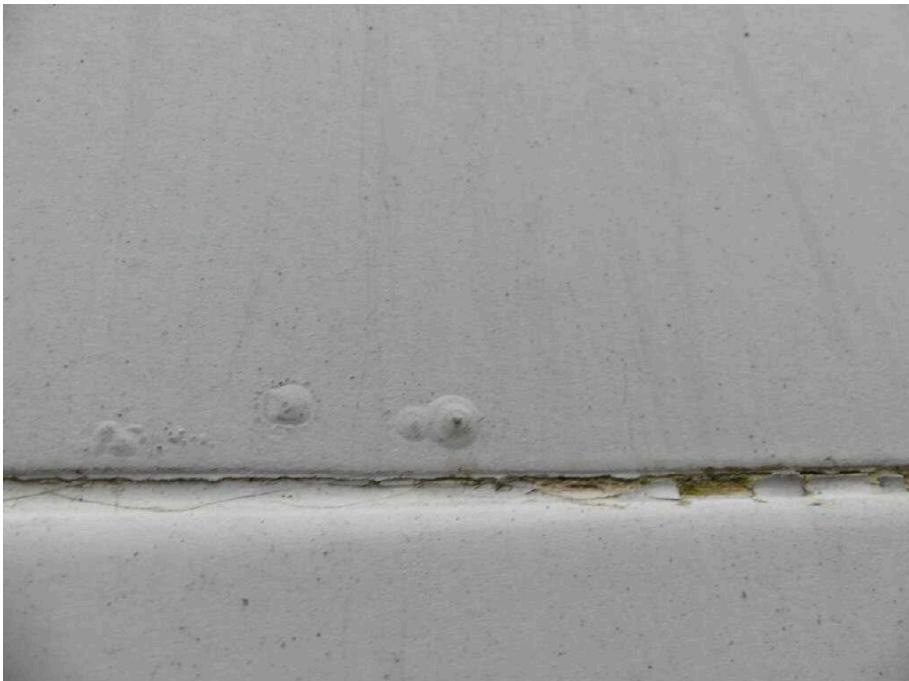
Bild 26
Fahrzeug Fahrzeug aussen Seite links korrodiert

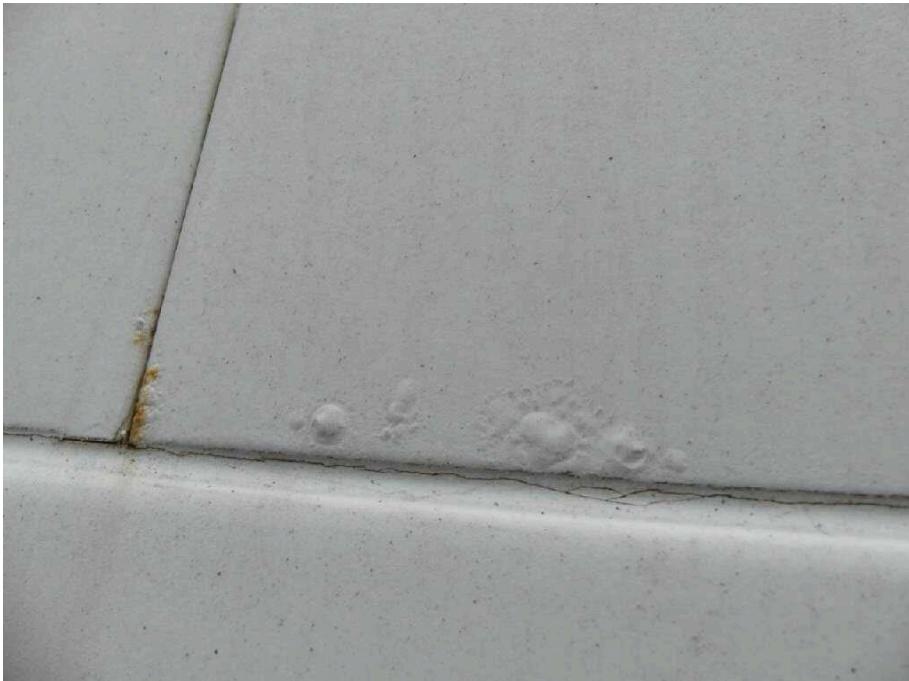
Bild 27
Fahrzeug Fahrzeug aussen Seite links korrodiert

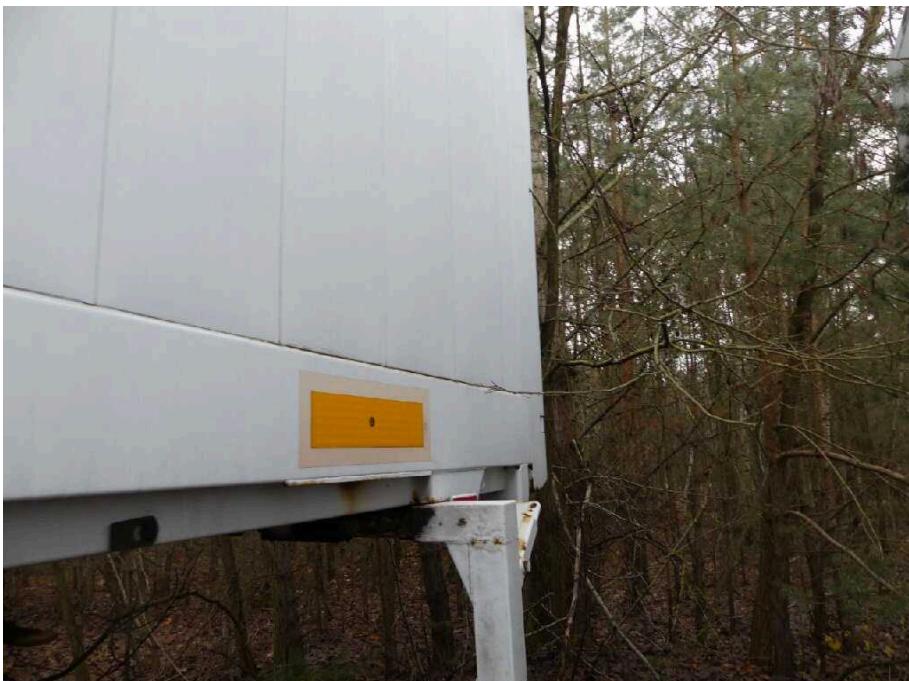
Bild 28
Fahrzeug Fahrzeug aussen Seite links korrodiert

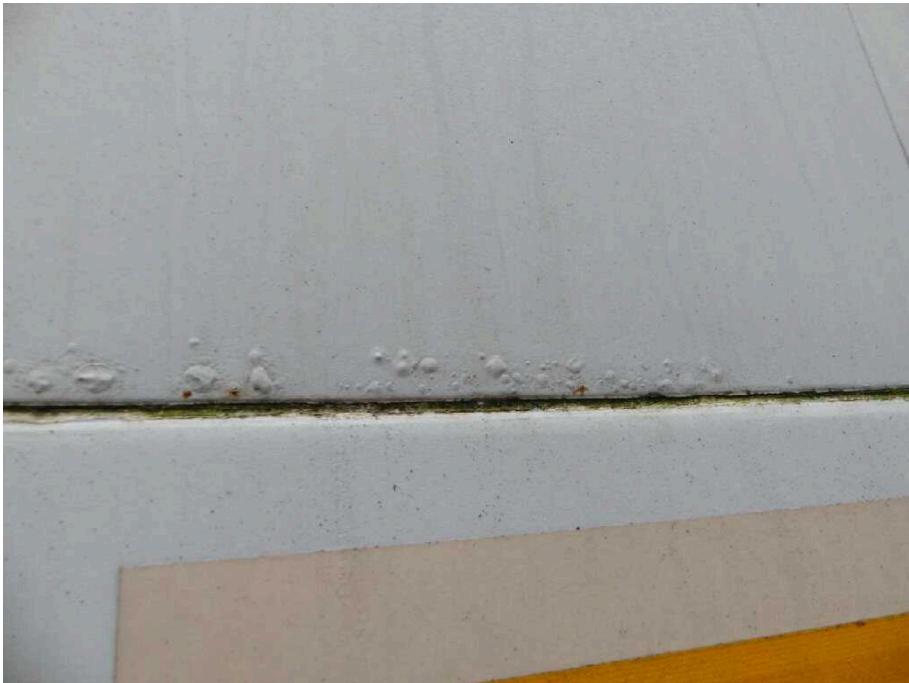
Bild 29
Fahrzeug Fahrzeug aussen Seite links korrodiert

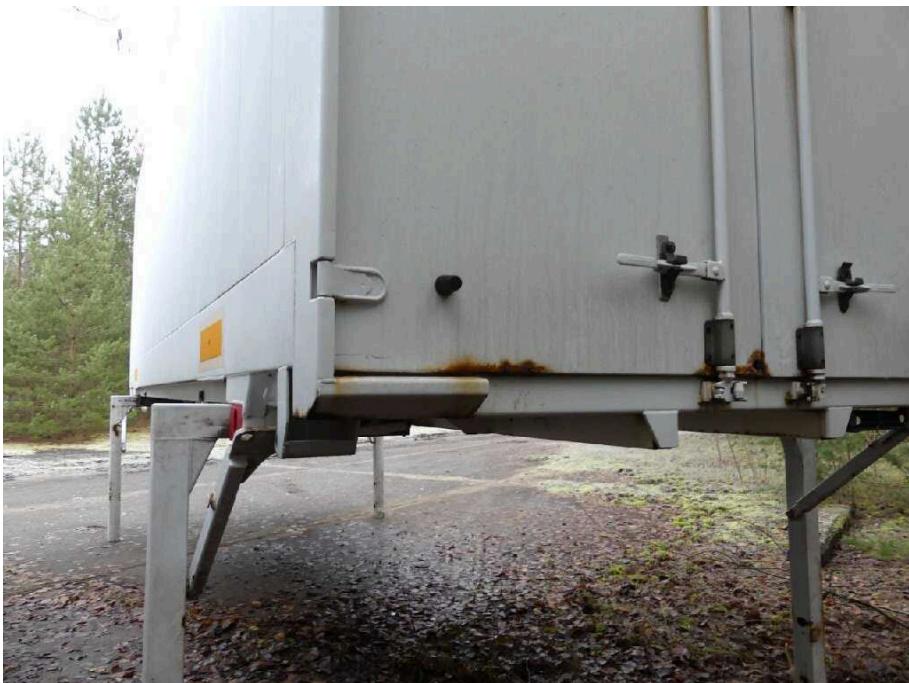
Bild 30
Fahrzeugheck Hecktür links stark korrodiert

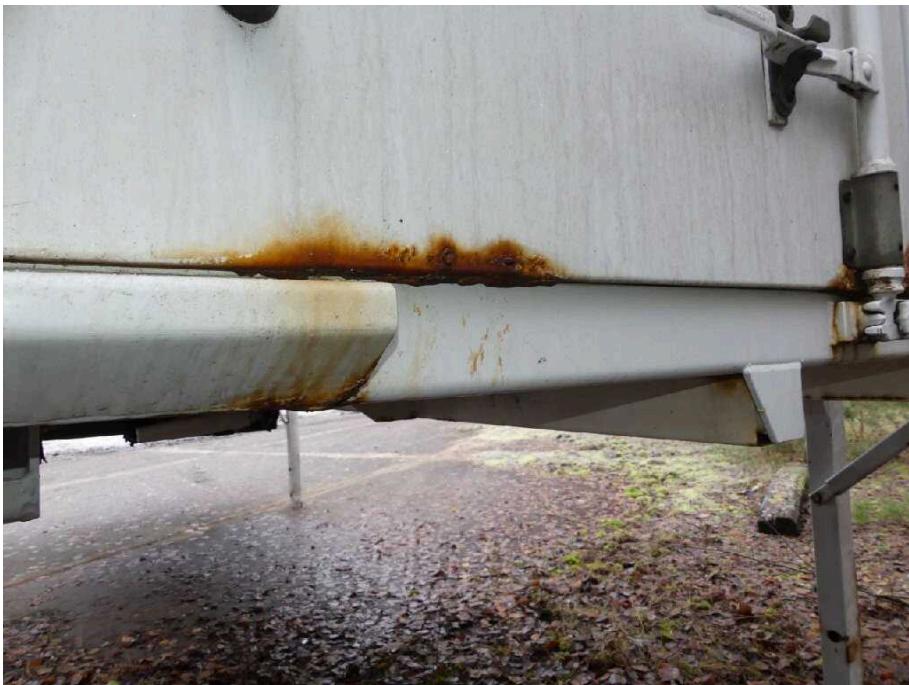
Bild 31
Fahrzeugheck Hecktür links stark korrodiert

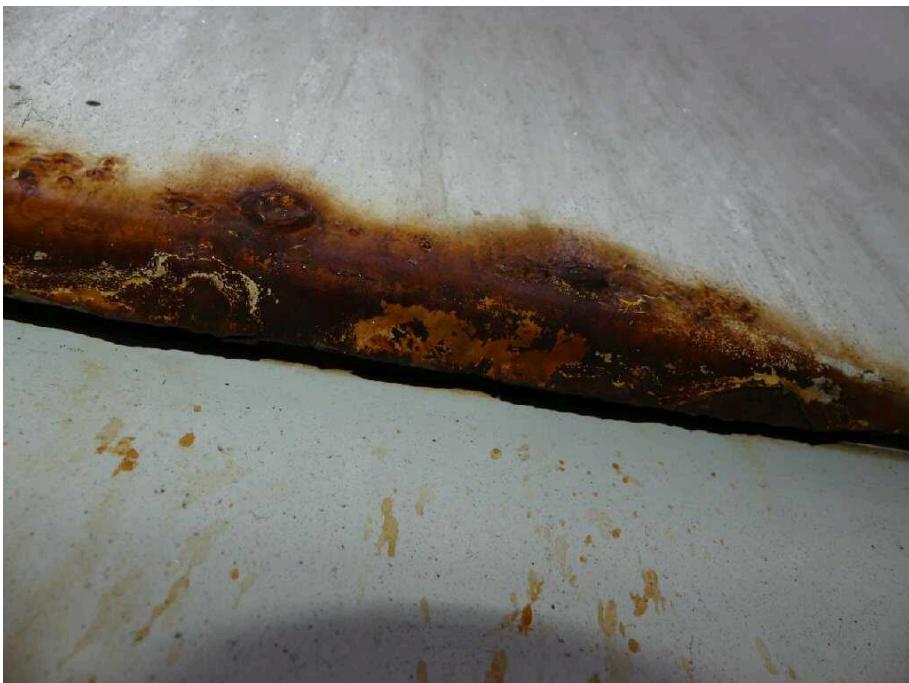
Bild 32
Fahrzeugheck Hecktür links stark korrodiert

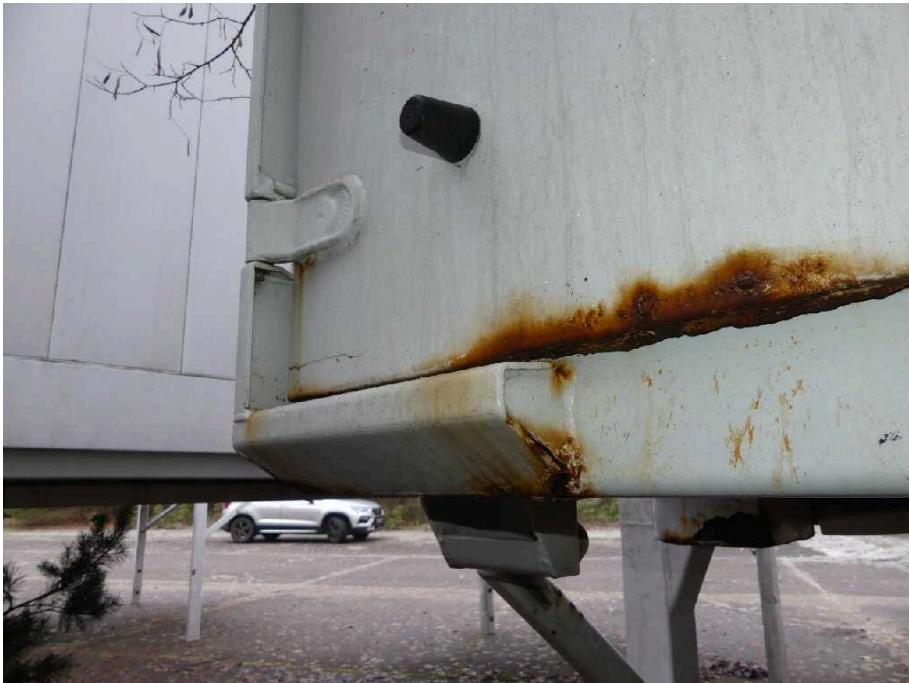
Bild 33
Fahrzeugheck Hecktür links stark korrodiert

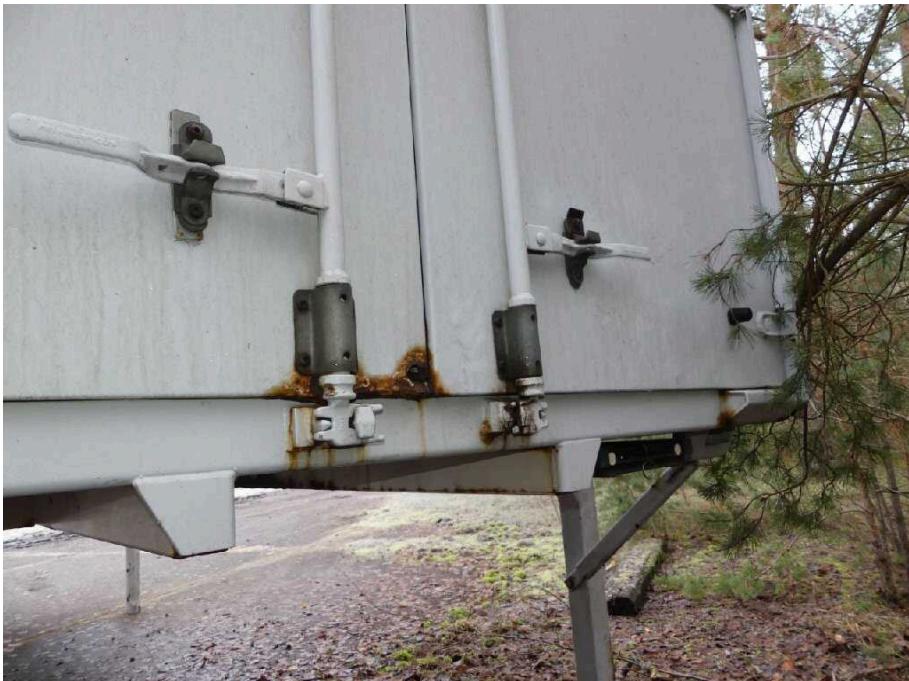
Bild 34
Fahrzeugheck Hecktür links stark korrodiert

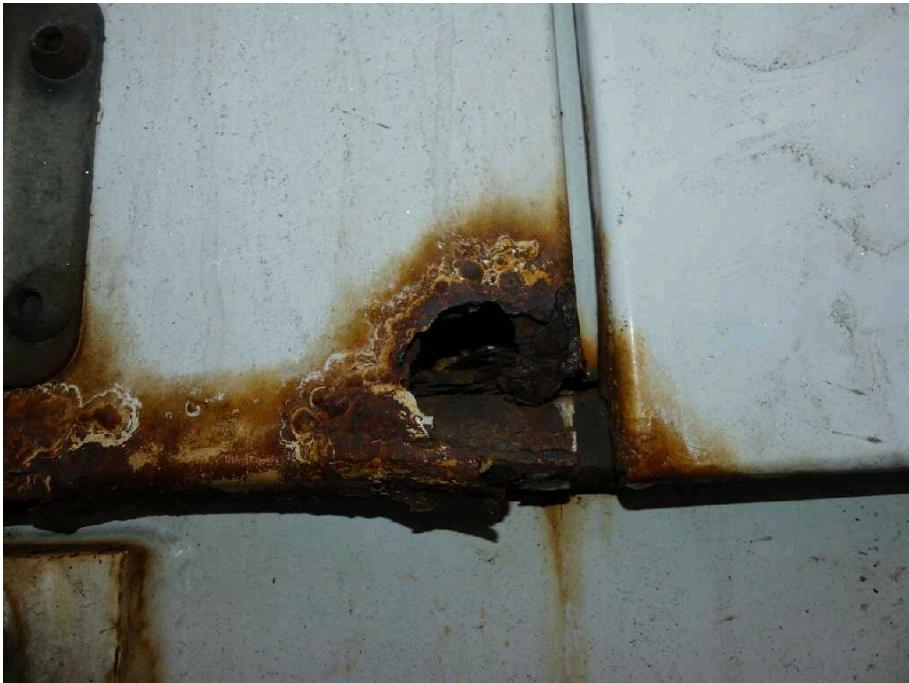
Bild 35
Fahrzeugheck Hecktür links stark korrodiert

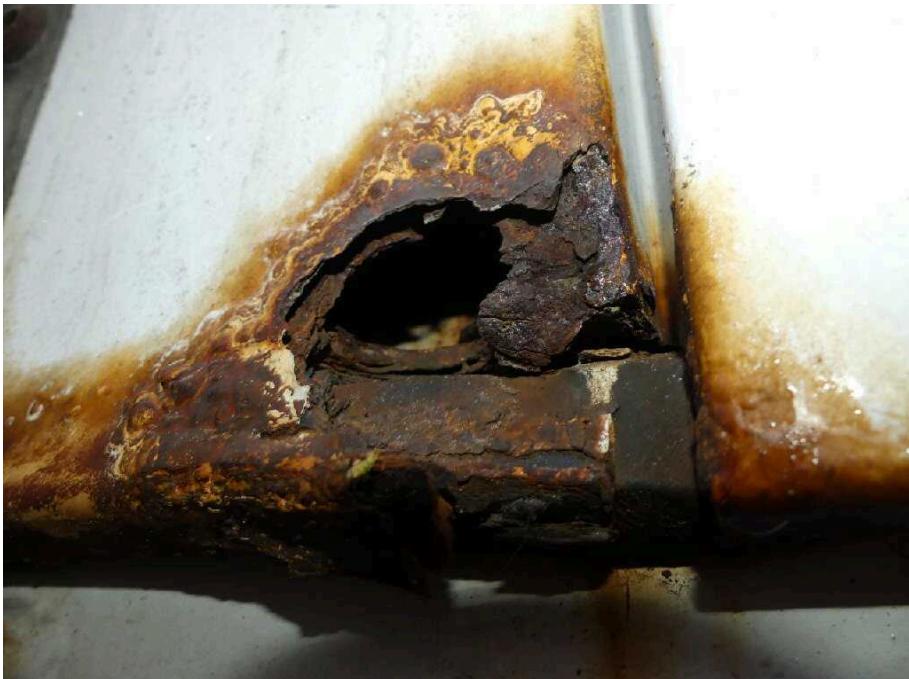
Bild 36
Fahrzeugheck Hecktür links stark korrodiert

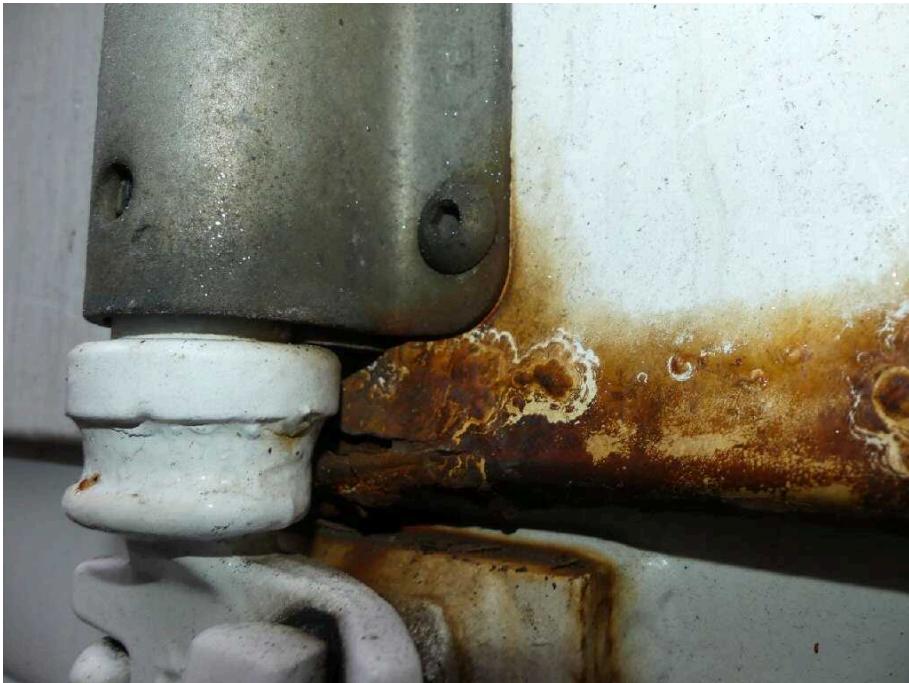
Bild 37
Fahrzeugheck Hecktür links stark korrodiert

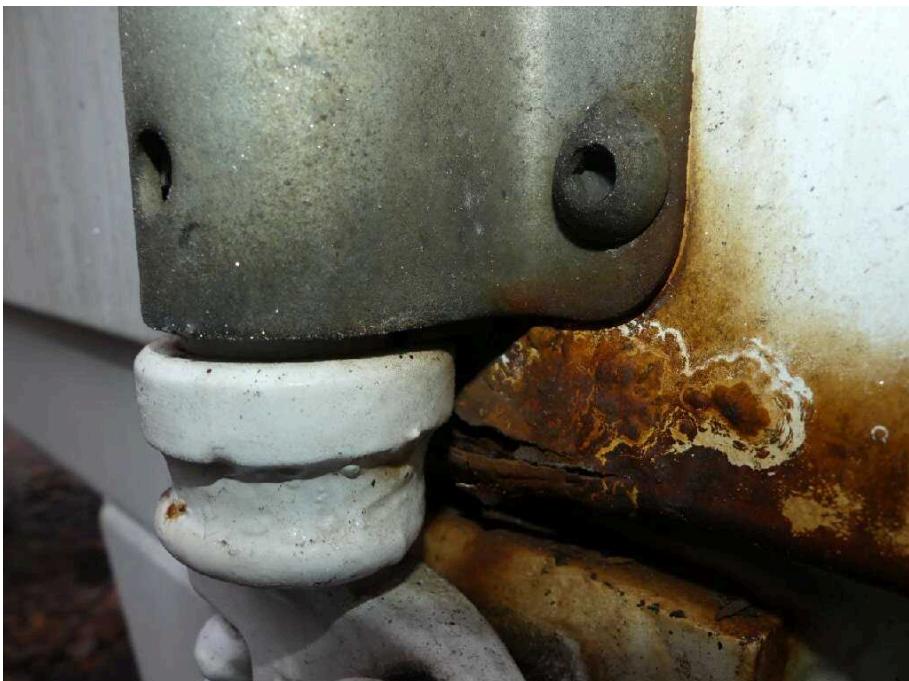
Bild 38
Fahrzeugheck Hecktür links stark korrodiert

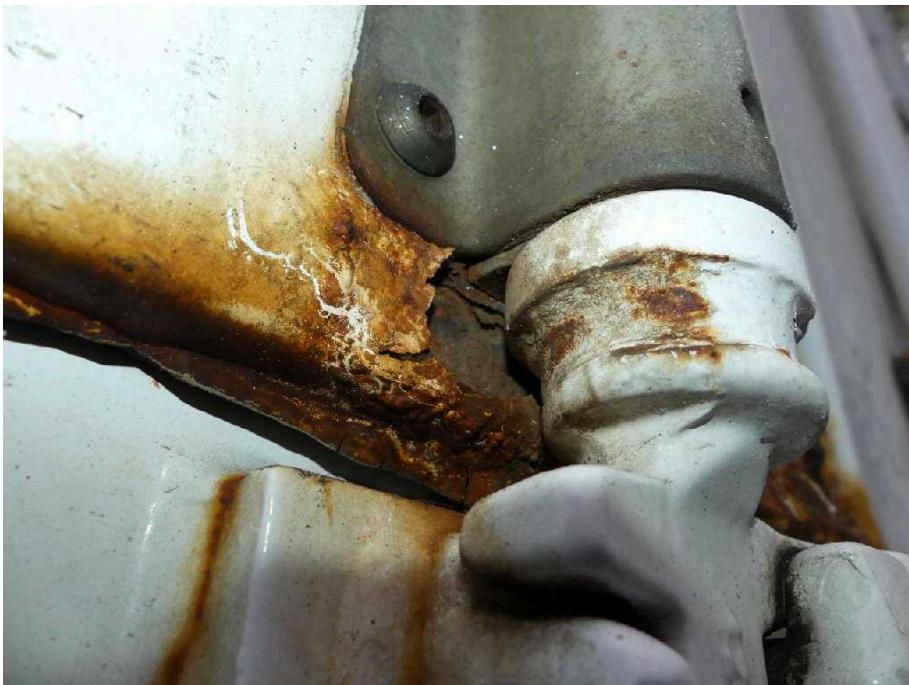
Bild 39
Fahrzeugheck Hecktür links stark korrodiert

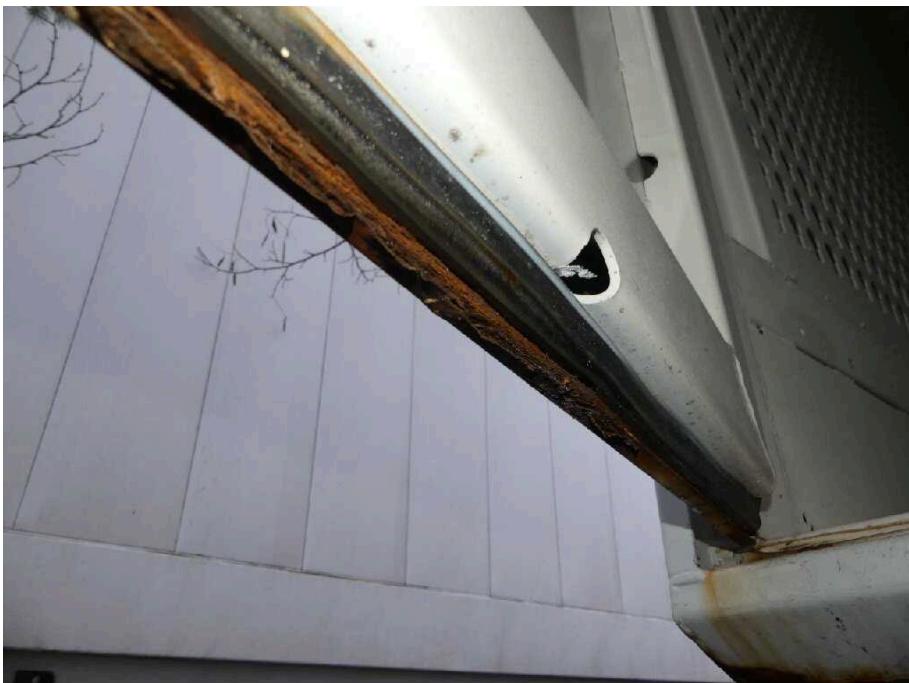
Bild 40
Fahrzeugheck Hecktür links stark korrodiert

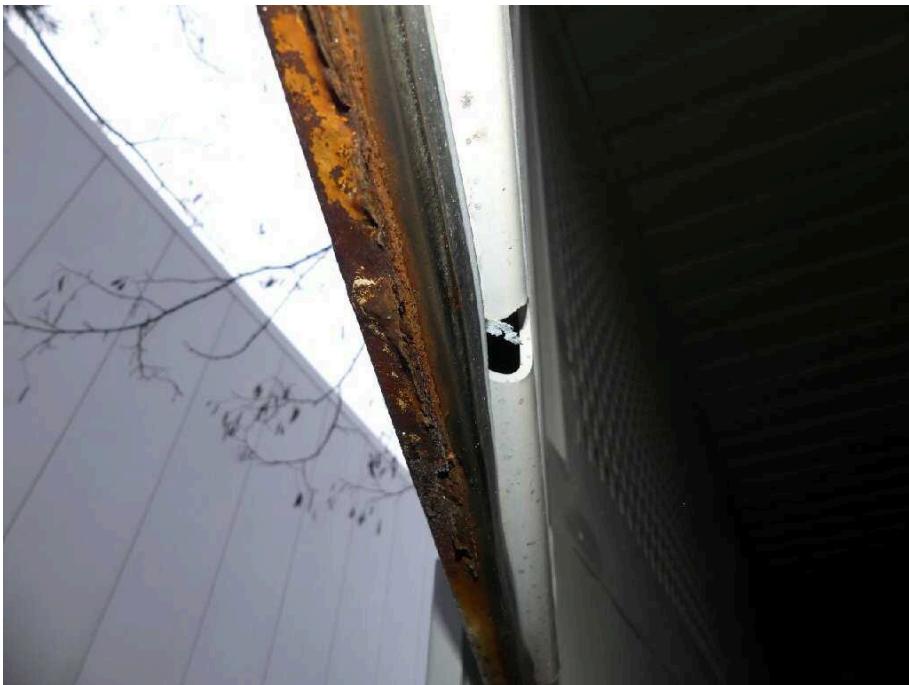
Bild 41
Fahrzeugheck Hecktür links stark korrodiert

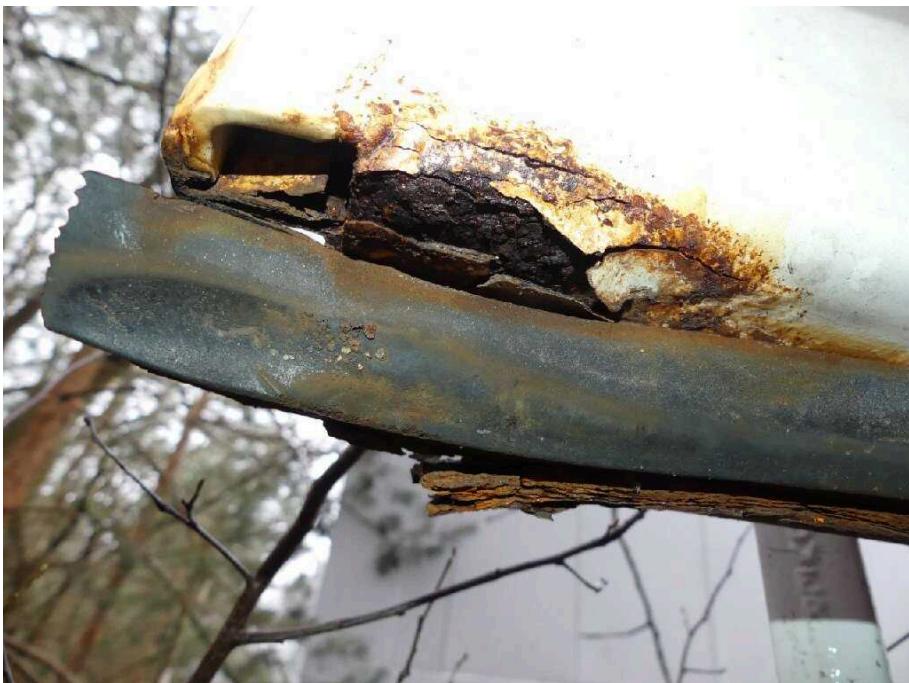
Bild 42
Fahrzeugheck Hecktür links stark korrodiert

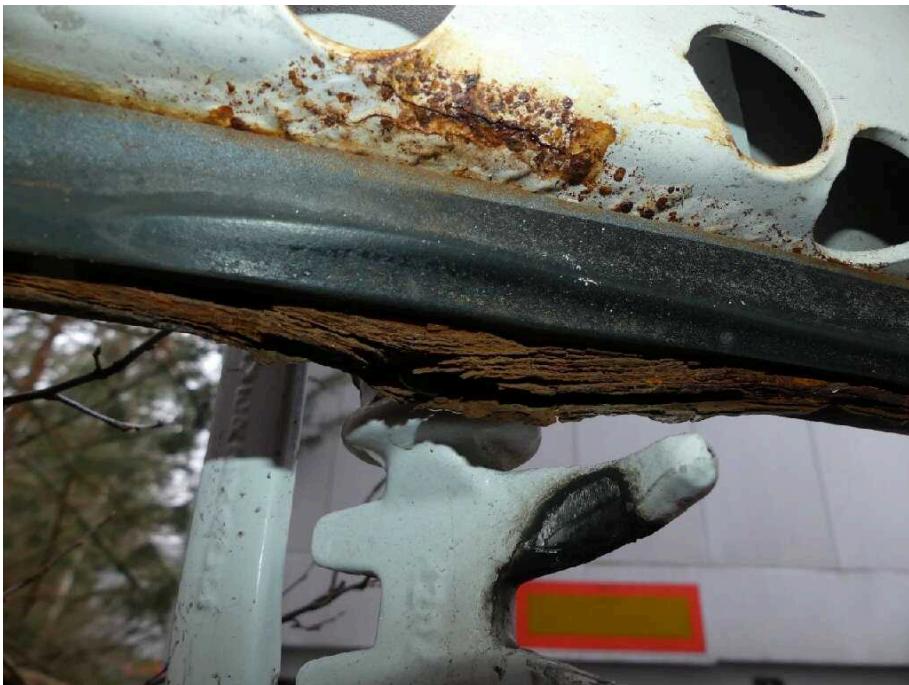
Bild 43
Fahrzeugheck Hecktür links stark korrodiert

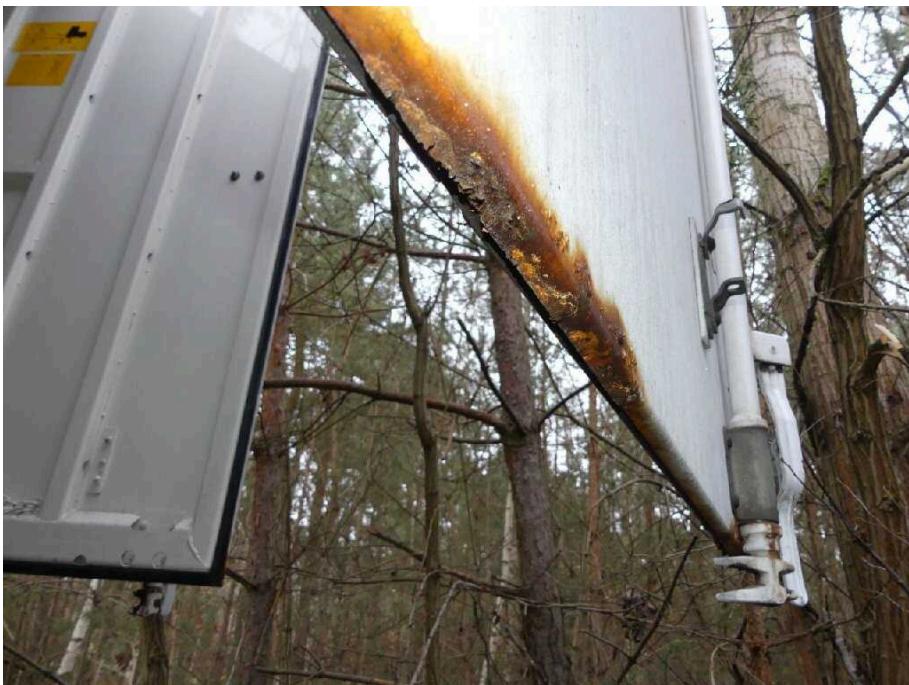
Bild 44
Fahrzeugheck Hecktür links stark korrodiert
