Lichtbildanlage

Dokumentennummer: 1827788

Amtliches Kennzeichen: Y-WA1420

Fahrzeugidentifikationsnummer: 000000006W1272117

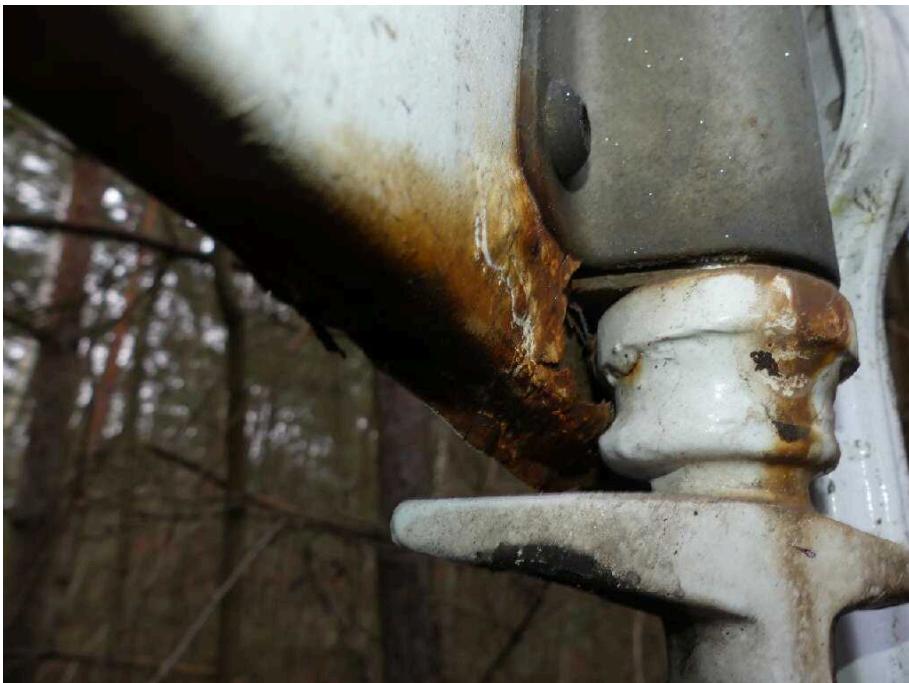
Bild 45
Fahrzeugheck Hecktür links stark korrodiert

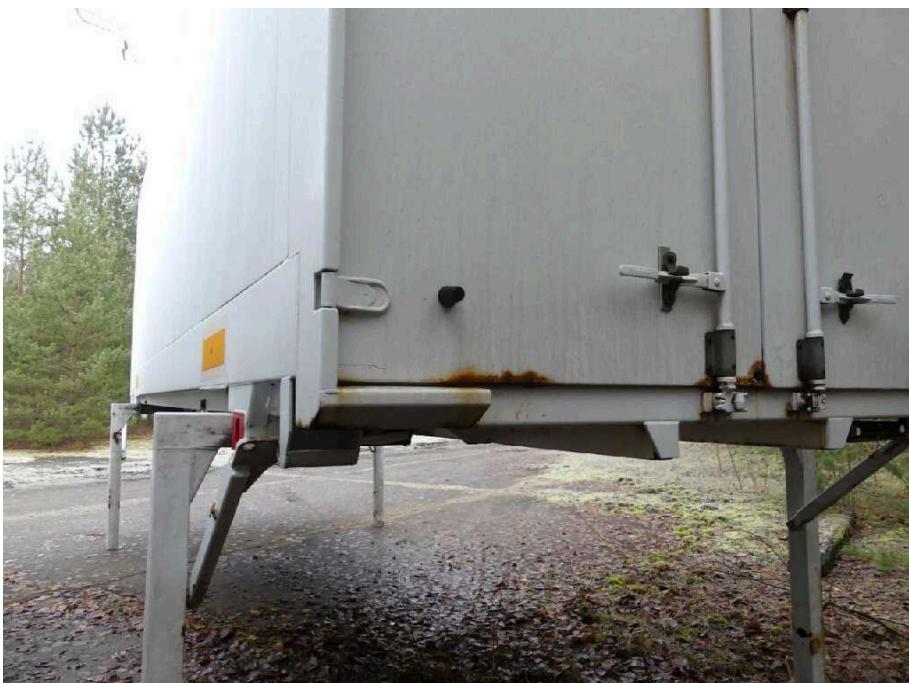
Bild 46
Fahrzeugheck Rahmen hinten links korrodiert

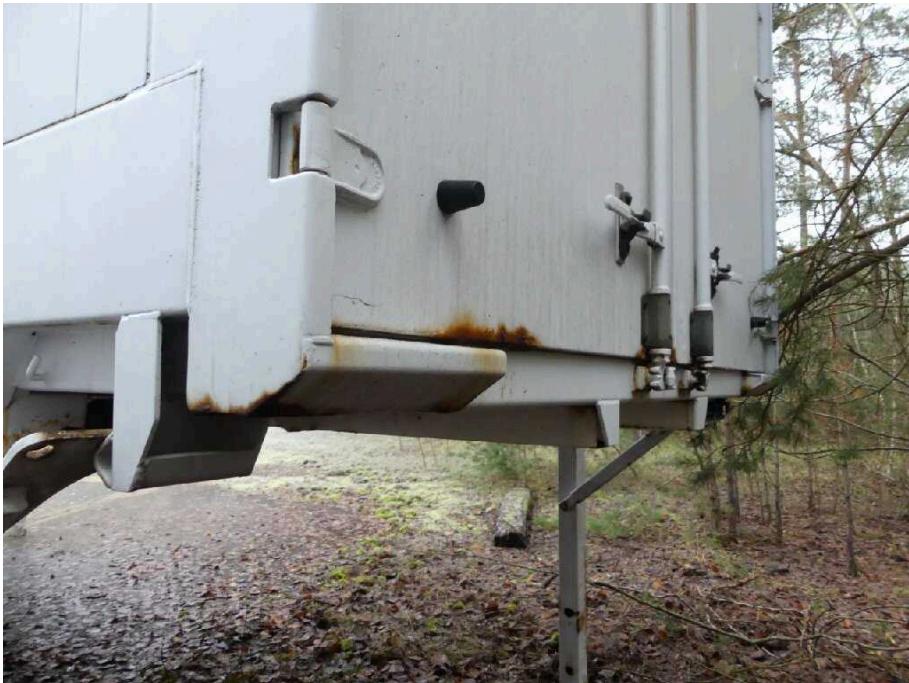
Bild 47
Fahrzeugheck Rahmen hinten links korrodiert

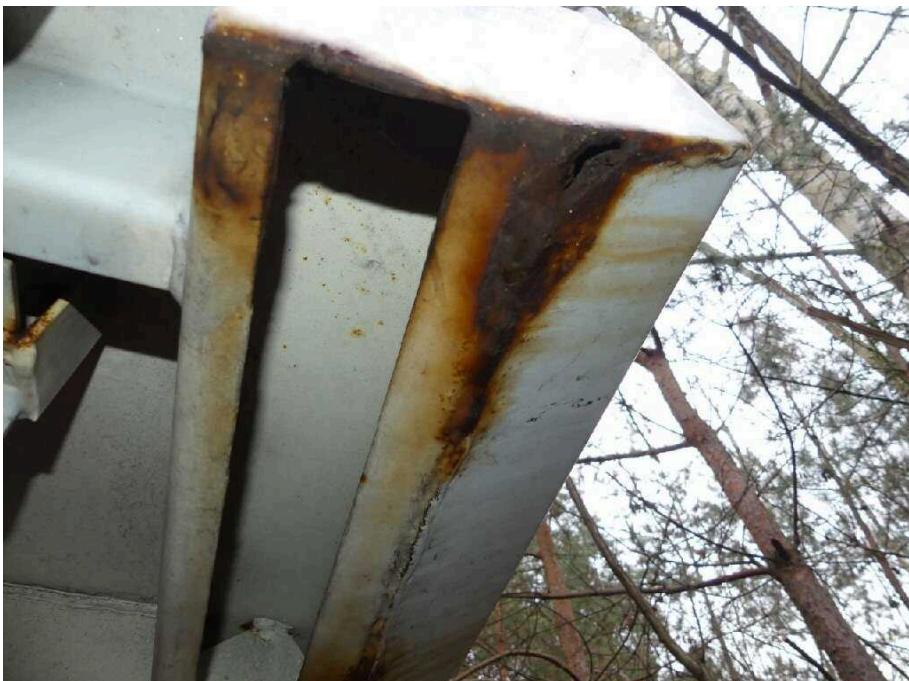
Bild 48
Fahrzeugheck Rahmen hinten links korrodiert

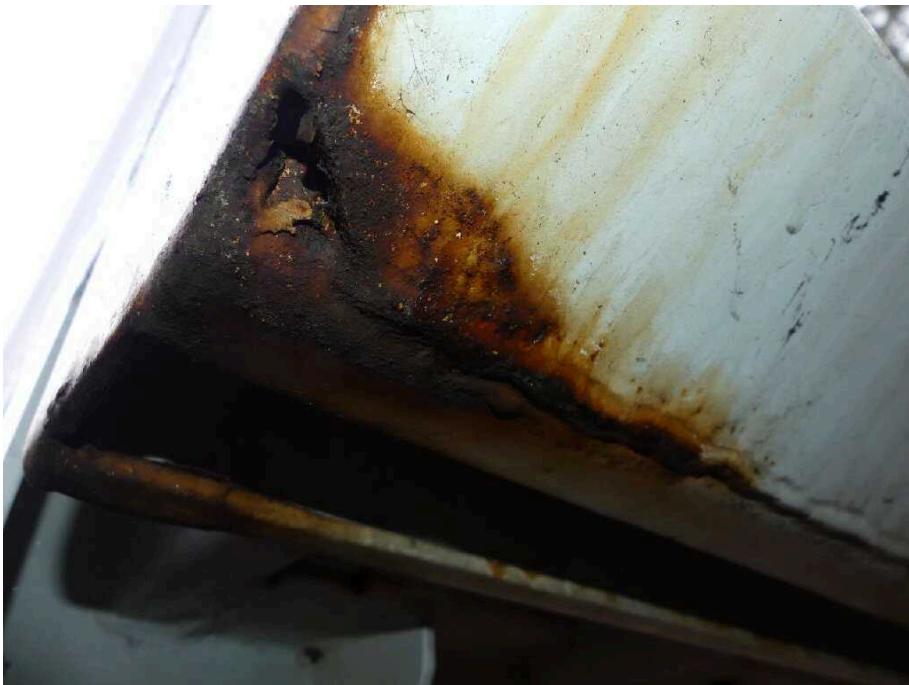
Bild 49
Fahrzeugheck Rahmen hinten links korrodiert

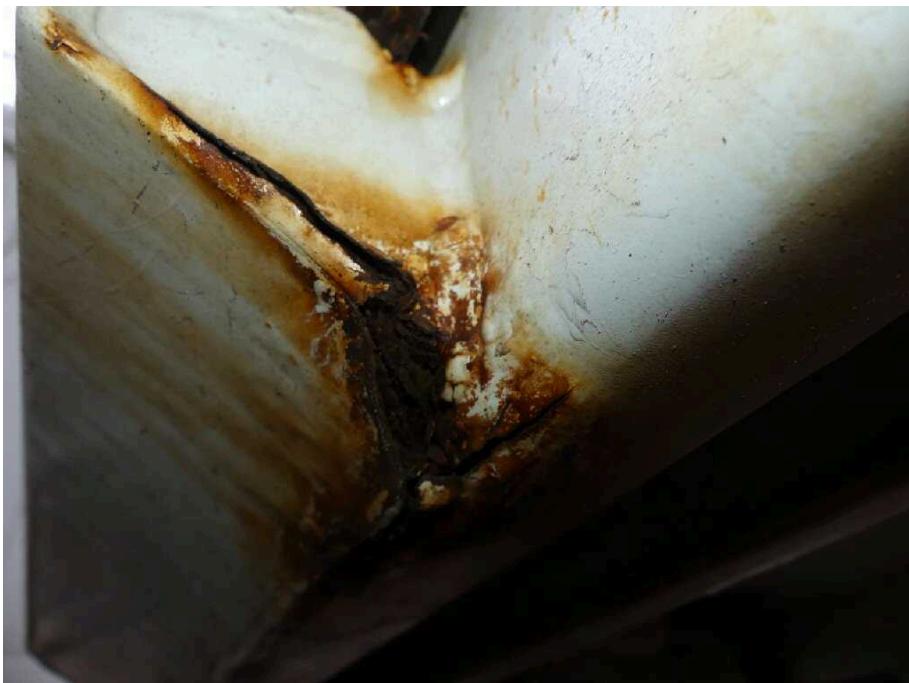
Bild 50
Fahrzeugheck Rahmen hinten links korrodiert

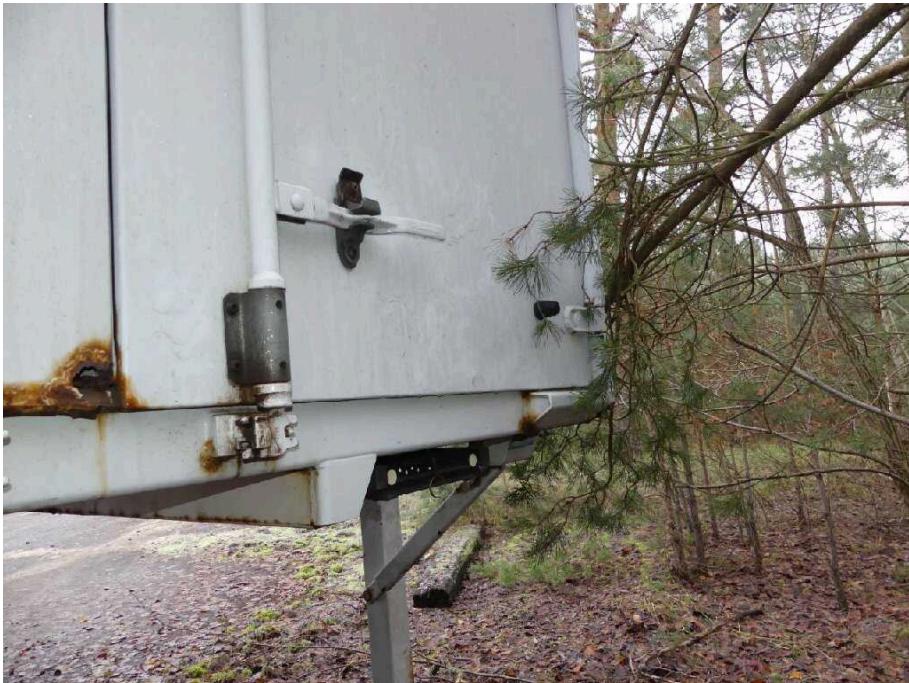
Bild 51
Fahrzeugheck Rahmen hinten rechts korrodiert

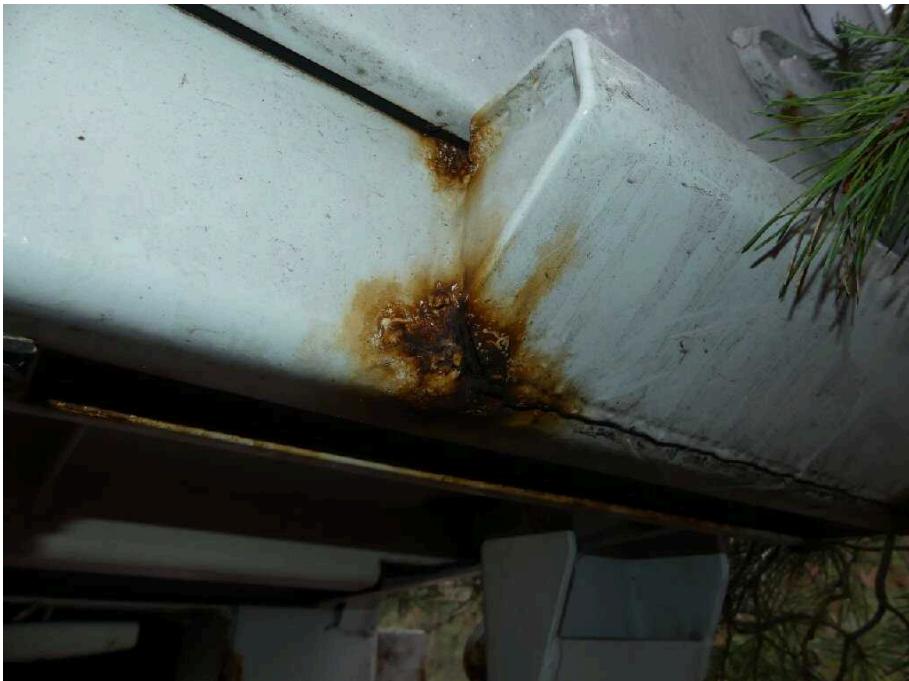
Bild 52
Fahrzeugheck Rahmen hinten rechts korrodiert

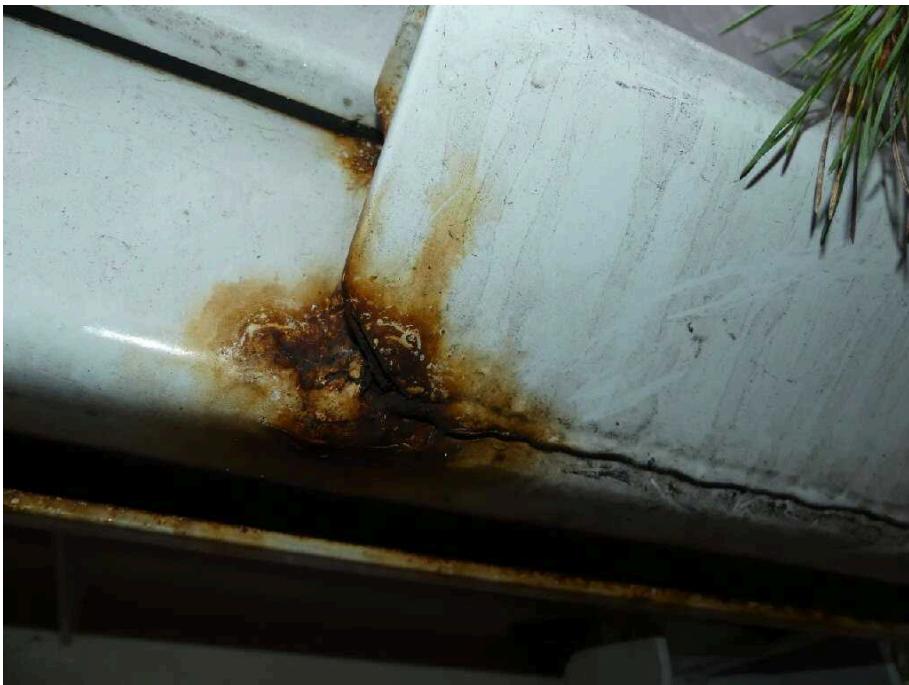
Bild 53
Fahrzeugheck Rahmen hinten rechts korrodiert

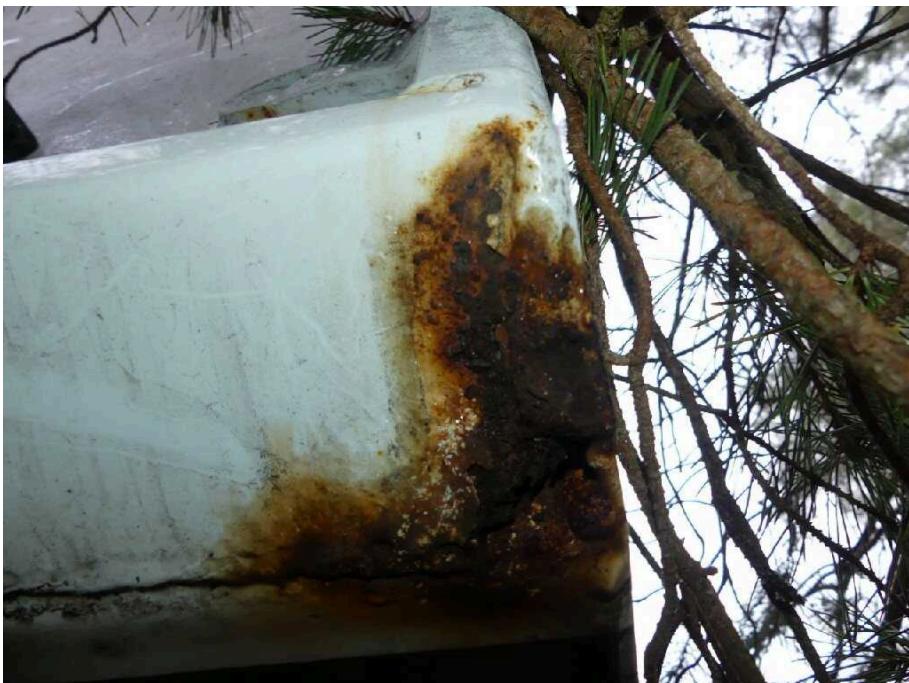
Bild 54
Fahrzeugheck Rahmen hinten rechts korrodiert

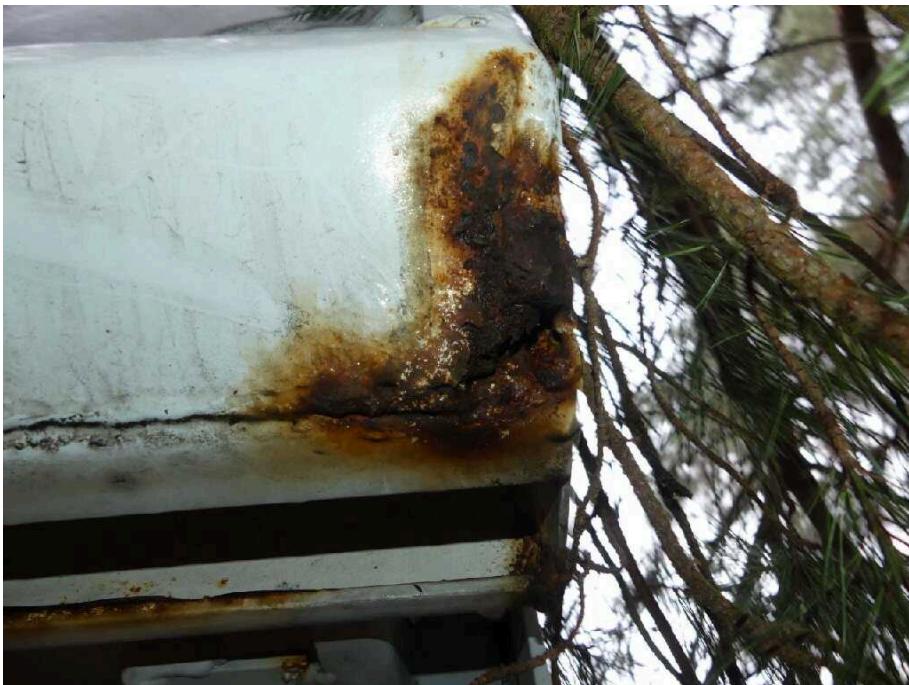
Bild 55
Fahrzeugheck Rahmen hinten rechts korrodiert

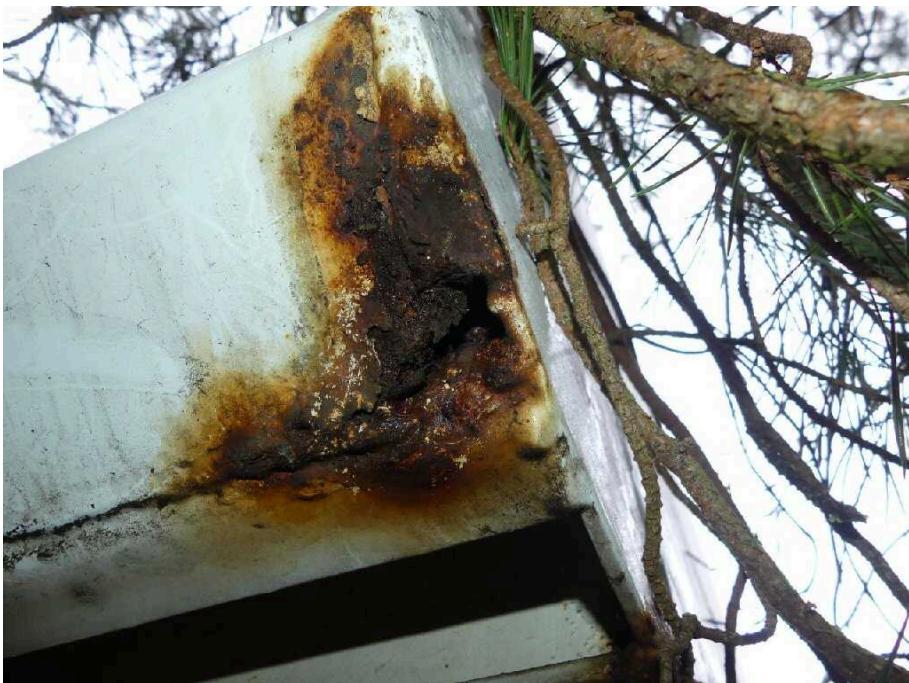
Bild 56
Fahrzeugheck Rahmen hinten rechts korrodiert

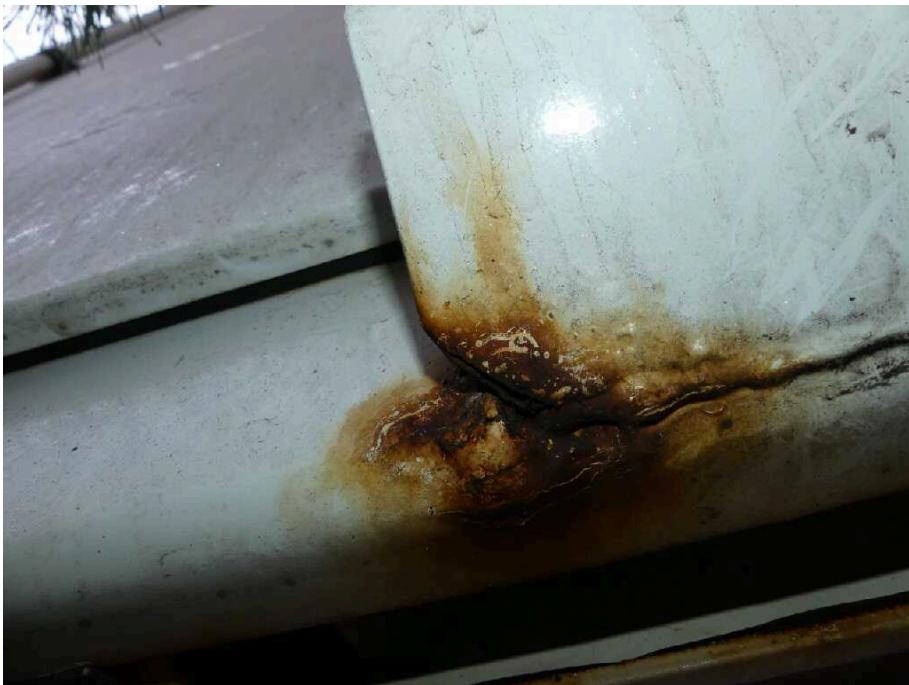
Bild 57
Fahrzeugheck Rahmen hinten rechts korrodiert

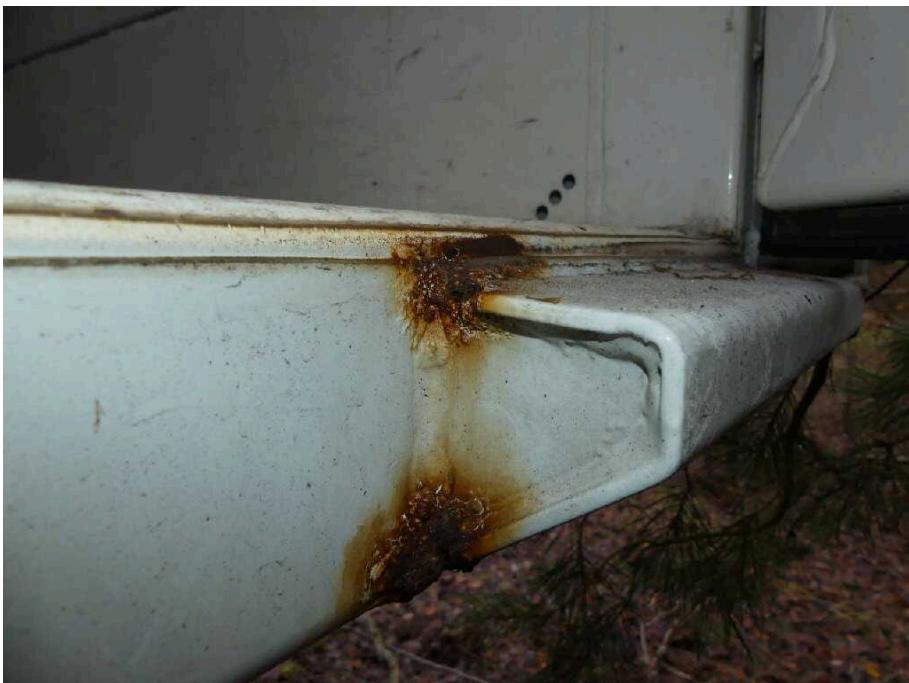
Bild 58
Fahrzeugheck Rahmen hinten rechts korrodiert

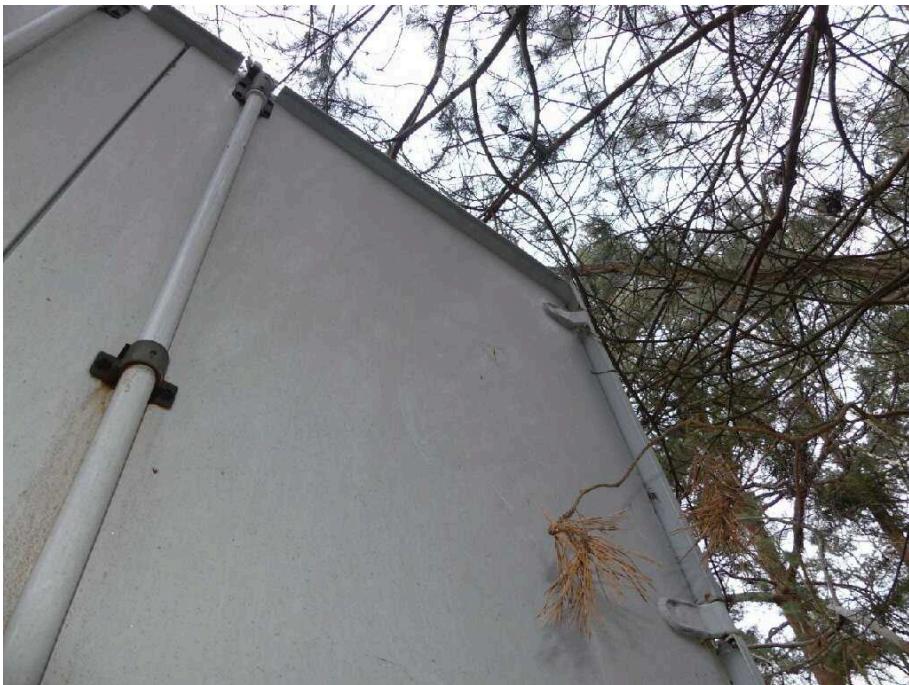
Bild 59
Fahrzeugheck Heckflügeltür rechts korrodiert

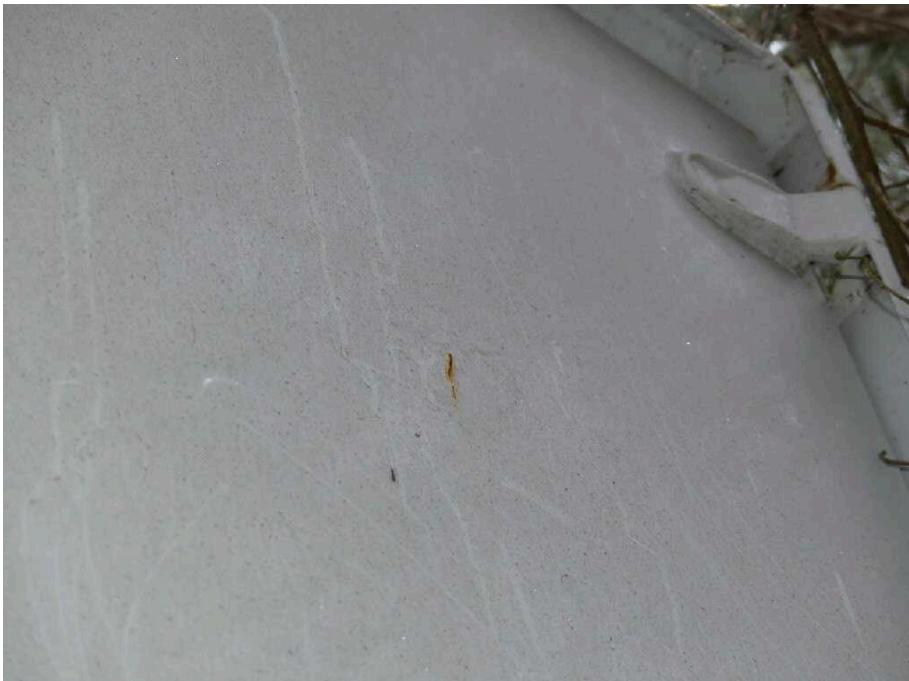
Bild 60
Fahrzeugheck Heckflügeltür rechts korrodiert

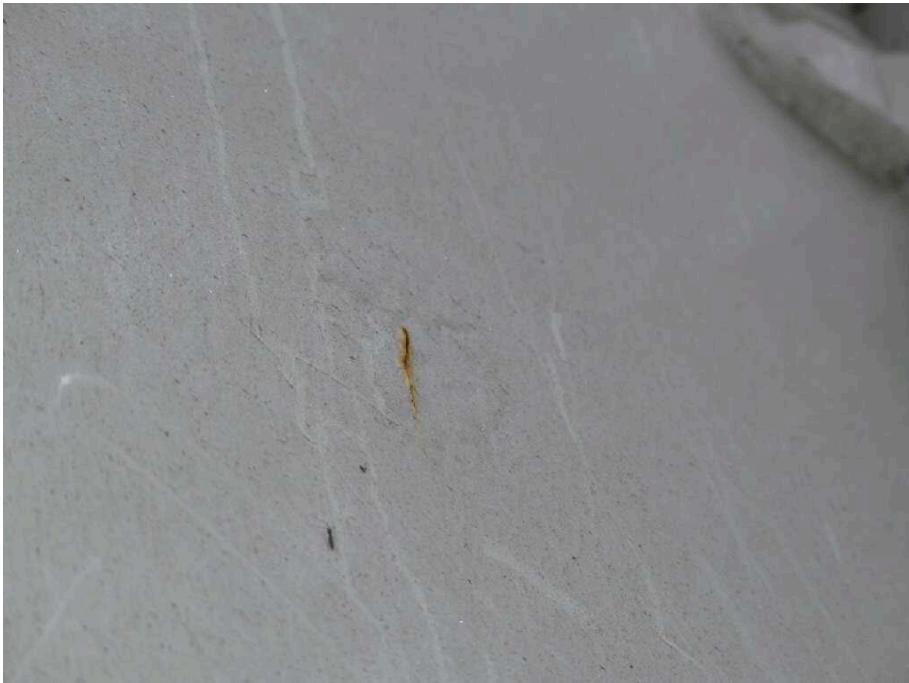
Bild 61
Fahrzeugheck Heckflügeltür rechts korrodiert

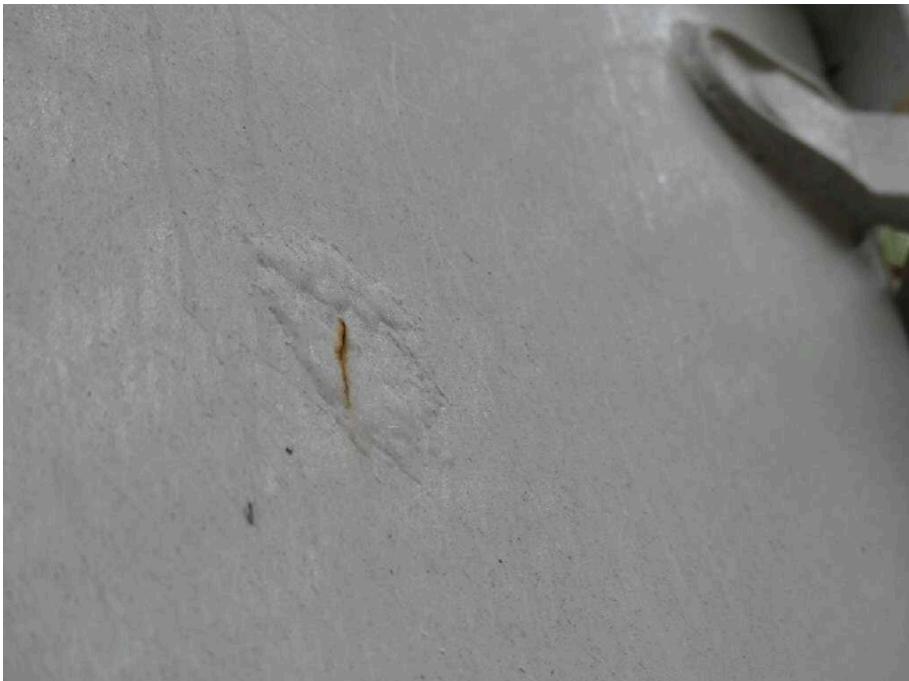
Bild 62
Fahrzeugheck Heckflügeltür rechts korrodiert

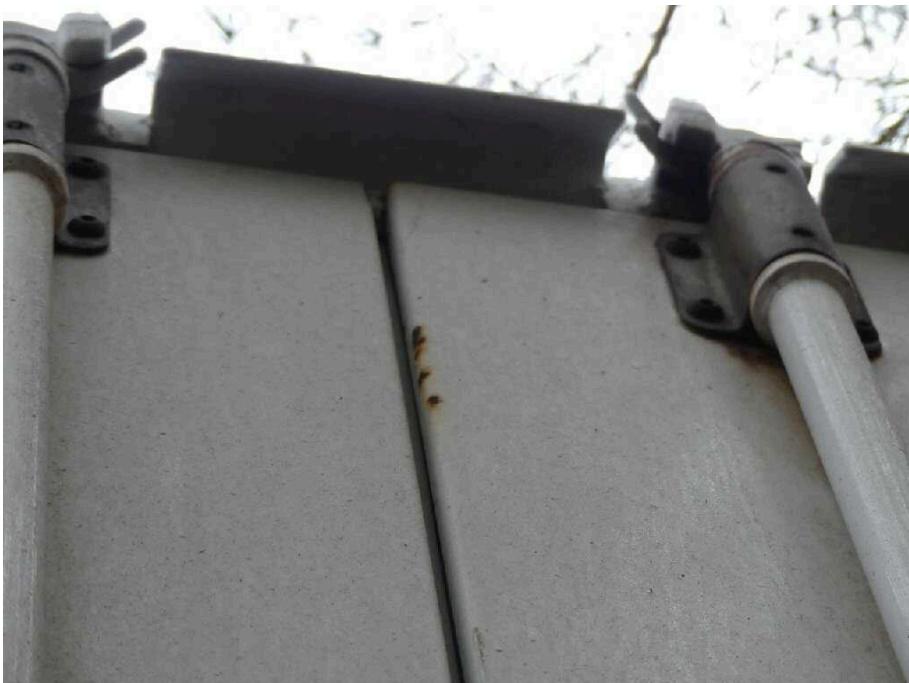
Bild 63
Fahrzeugheck Heckflügeltür rechts korrodiert

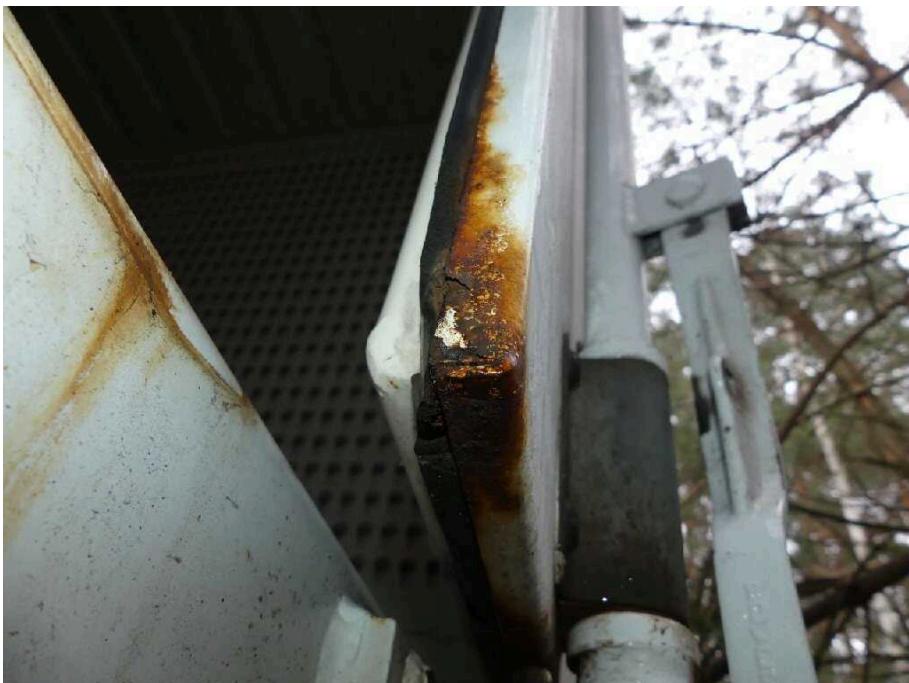
Bild 64
Fahrzeugheck Heckflügeltür rechts korrodiert

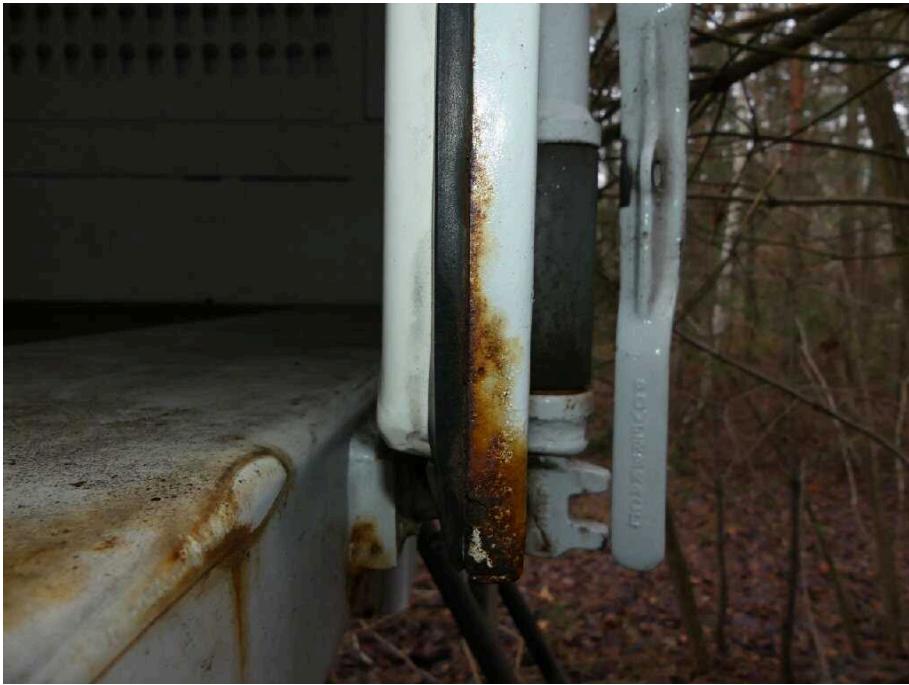
Bild 65
Fahrzeugheck Heckflügeltür rechts korrodiert
