Lichtbildanlage

Die Lichtbildanlage enthält 44 Fotos

Dokumentennummer: 1827786

Amtliches Kennzeichen: Y-WA1365

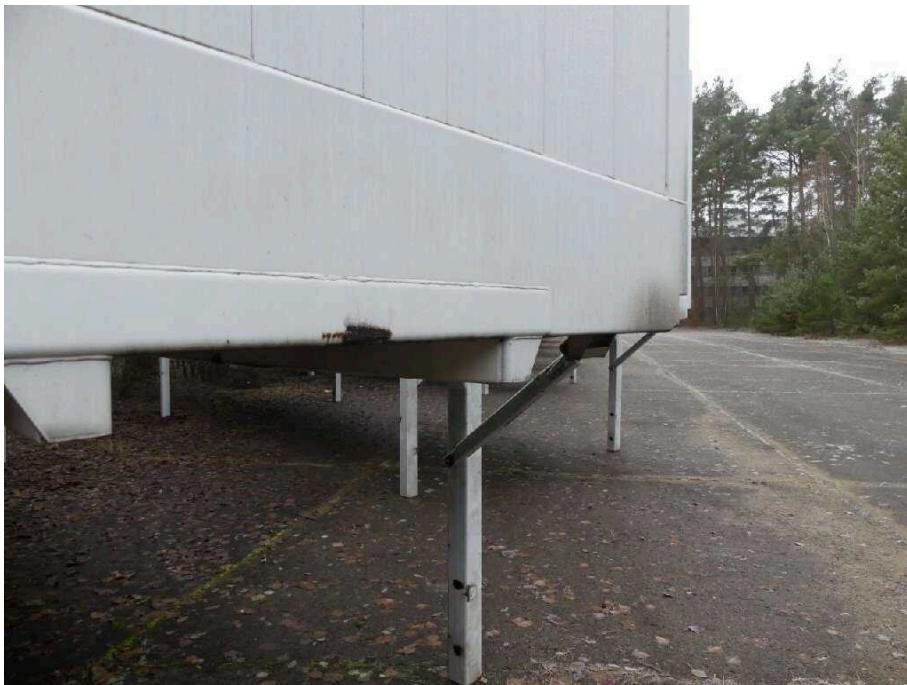
Bild 9
Aufbau Bodenrahmen vorne korrodiert

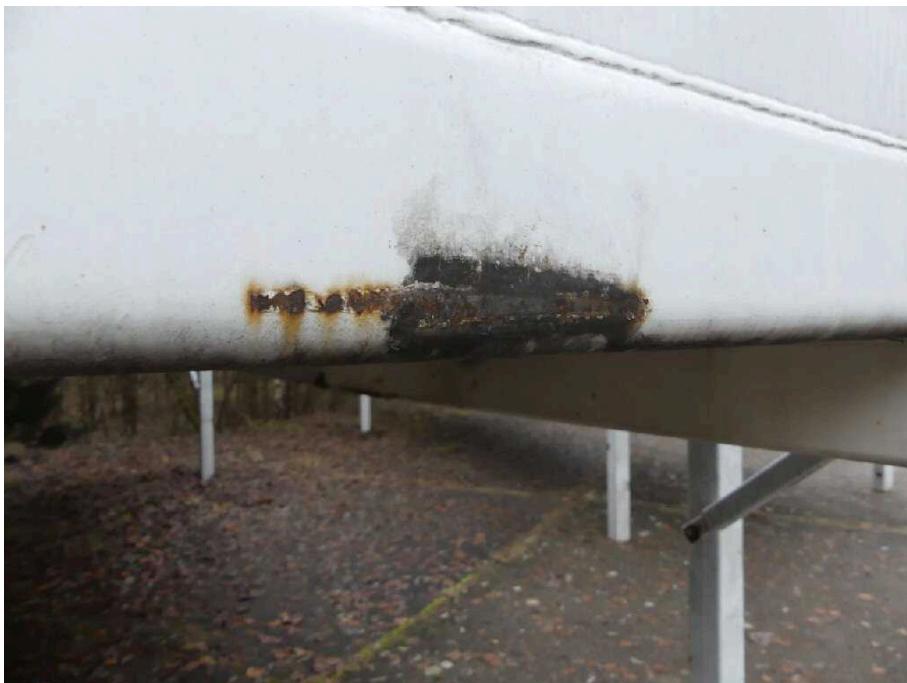
Bild 10
Aufbau Bodenrahmen vorne korrodiert

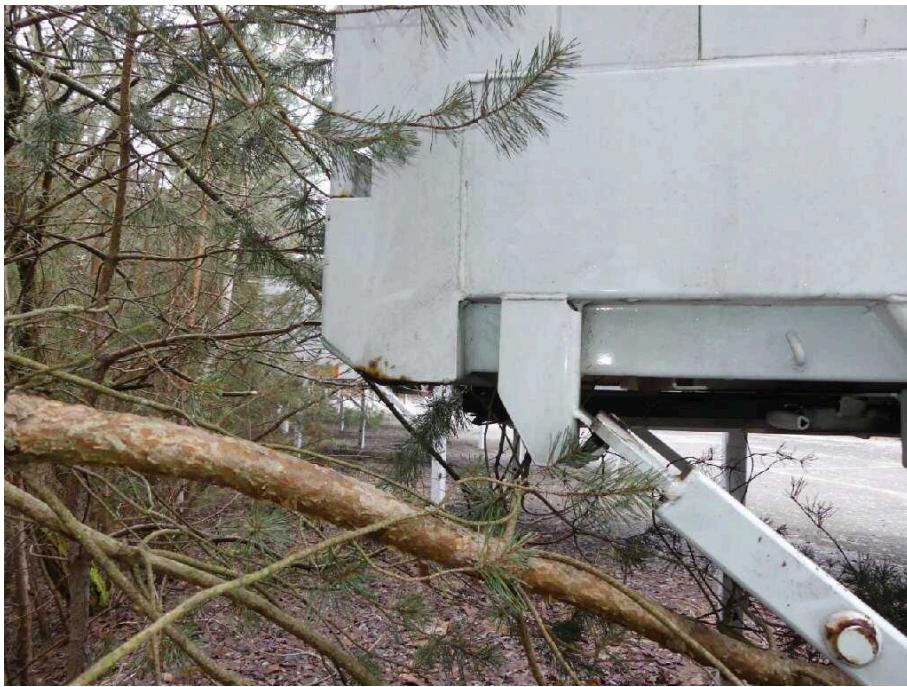
Bild 11
Fahrzeugheck Rahmen hinten rechts stark korrodiert

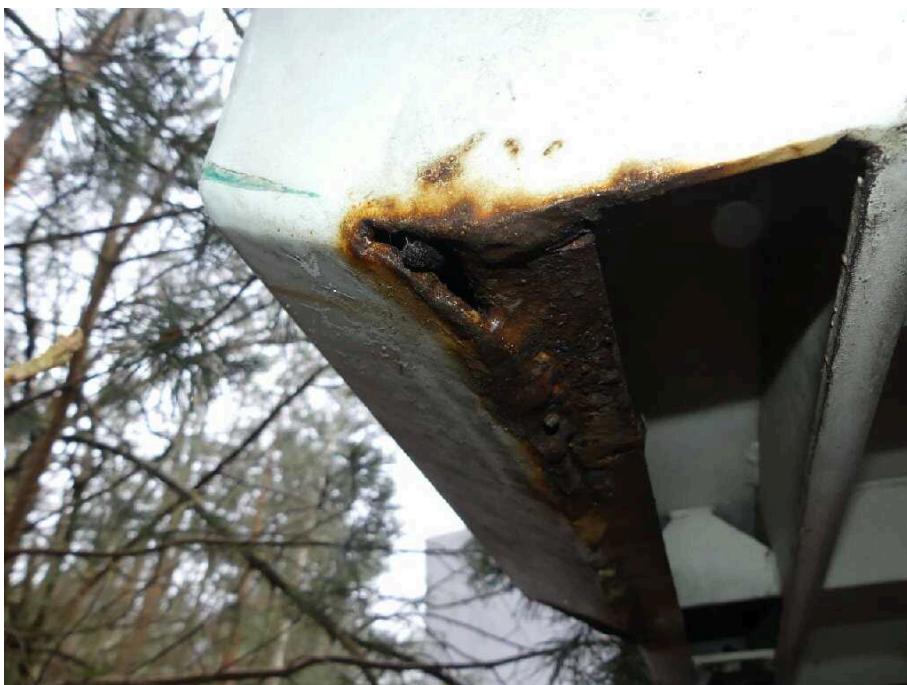
Bild 12
Fahrzeugheck Rahmen hinten rechts stark korrodiert

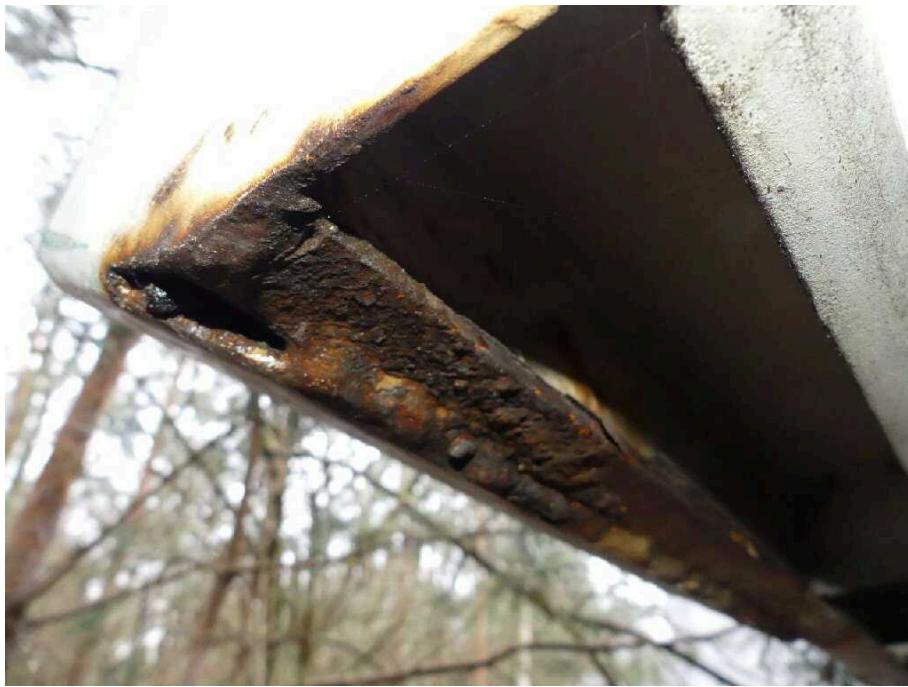
Bild 13
Fahrzeugheck Rahmen hinten rechts stark korrodiert

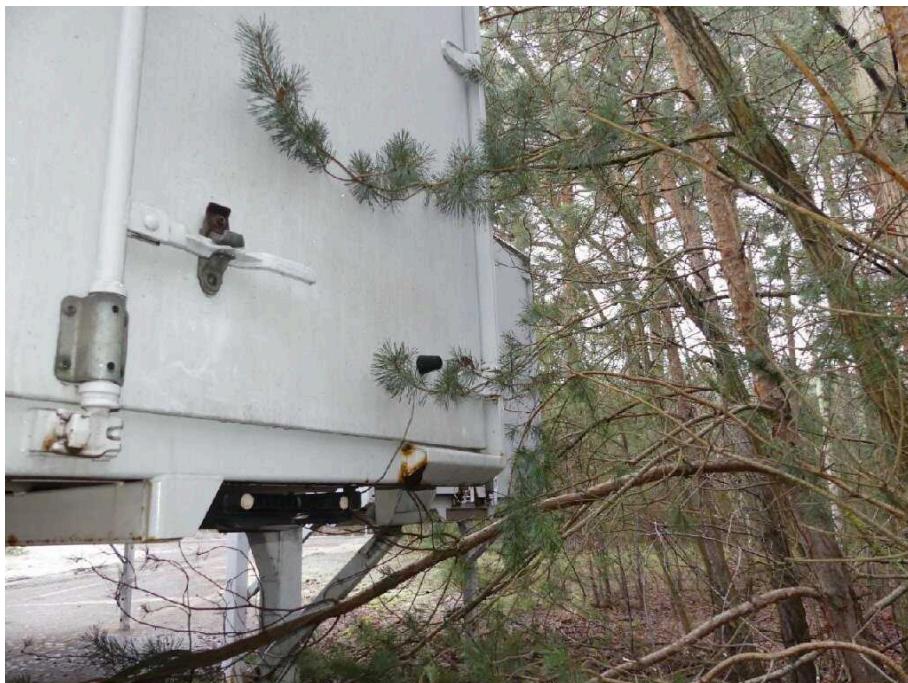
Bild 14
Fahrzeugheck Rahmen hinten rechts stark korrodiert

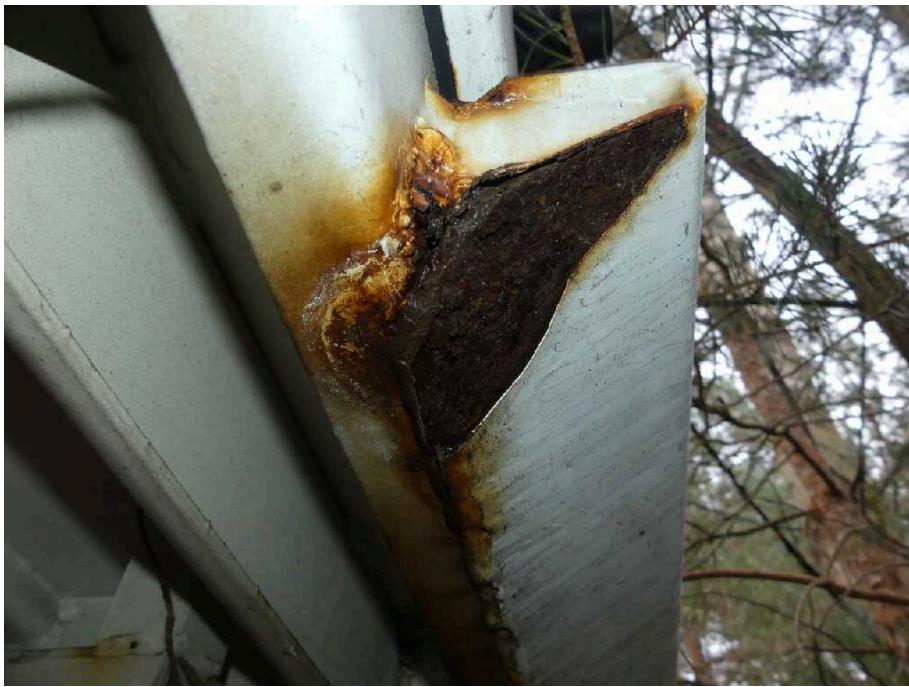
Bild 15
Fahrzeugheck Rahmen hinten rechts stark korrodiert

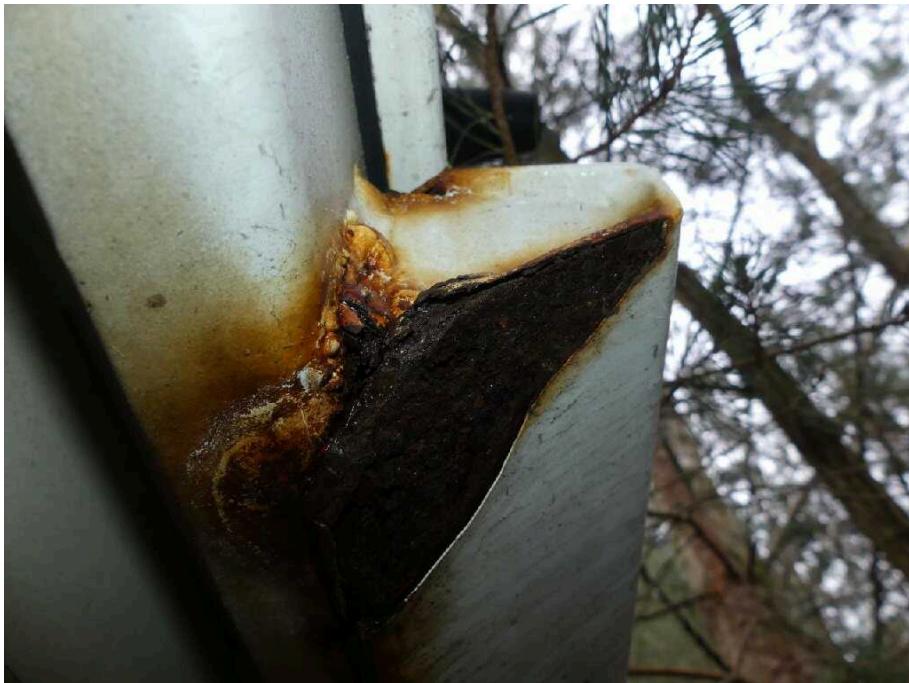
Bild 16
Fahrzeugheck Rahmen hinten rechts stark korrodiert

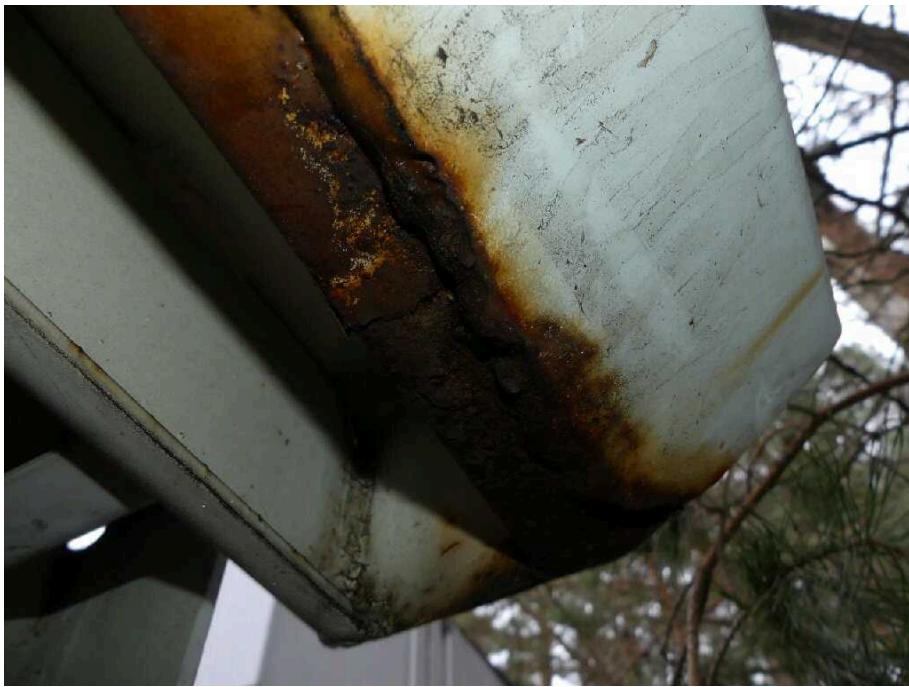
Bild 17
Fahrzeugheck Rahmen hinten rechts stark korrodiert

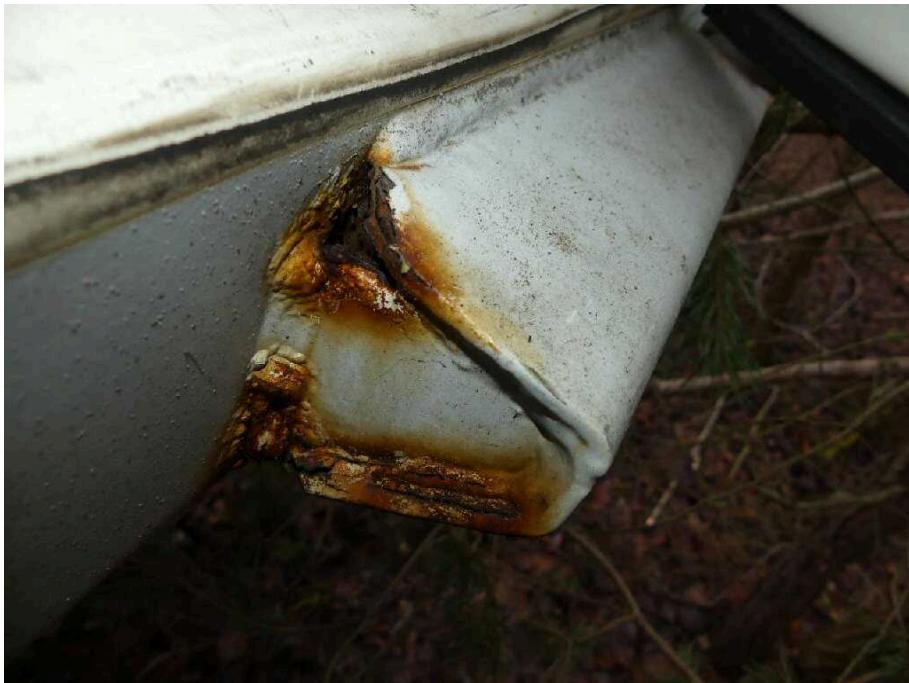
Bild 18
Fahrzeugheck Rahmen hinten rechts stark korrodiert

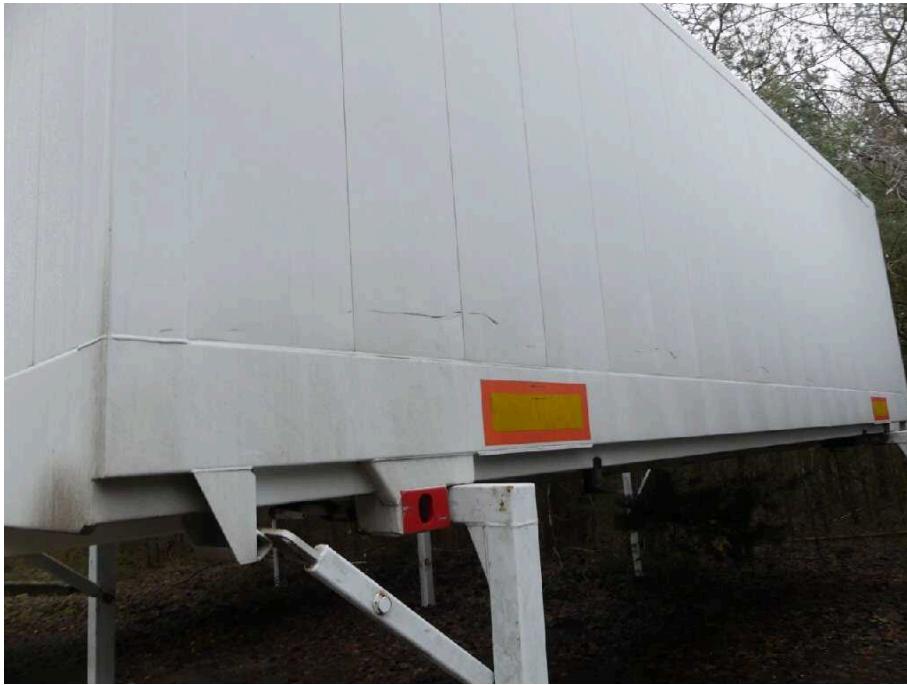
Bild 19

Fahrzeug Fahrzeug aussen Seite links, eingedrückt und verkratzt

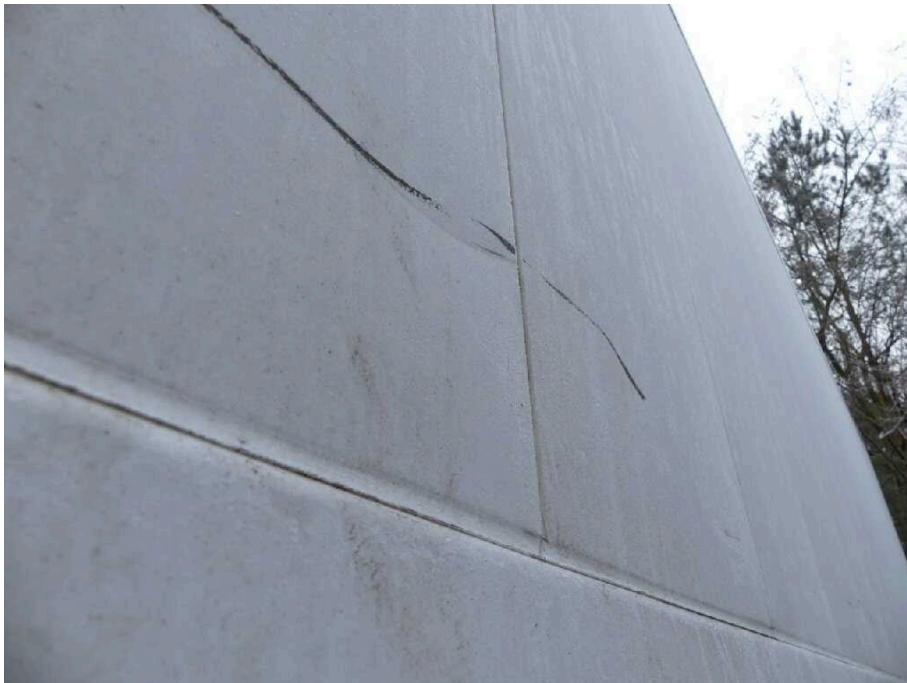
Bild 20

Fahrzeug Fahrzeug aussen Seite links, eingedrückt und verkratzt

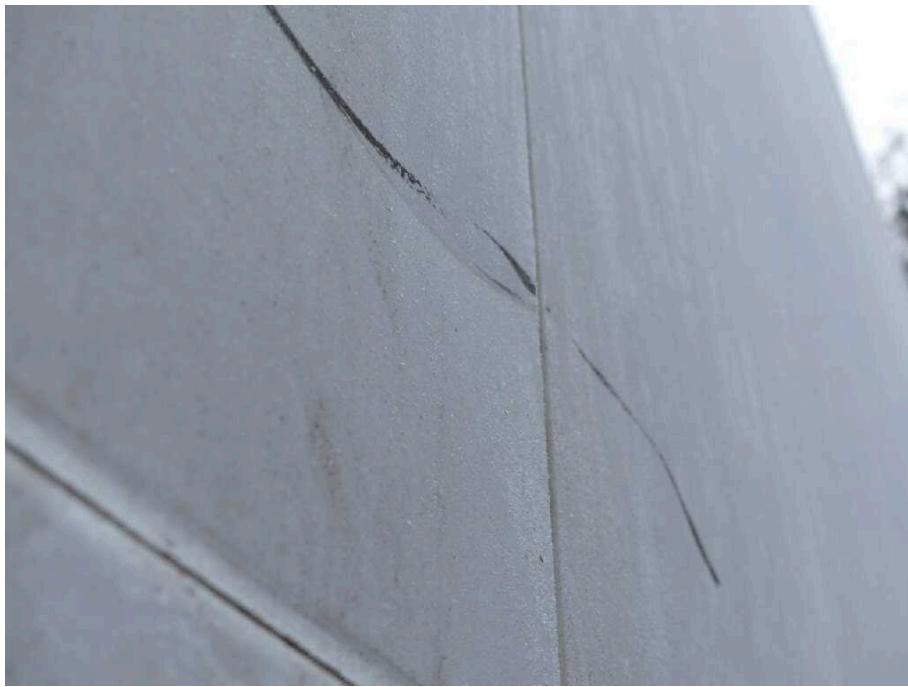
Bild 21

Fahrzeug Fahrzeug aussen Seite links, eingedrückt und verkratzt

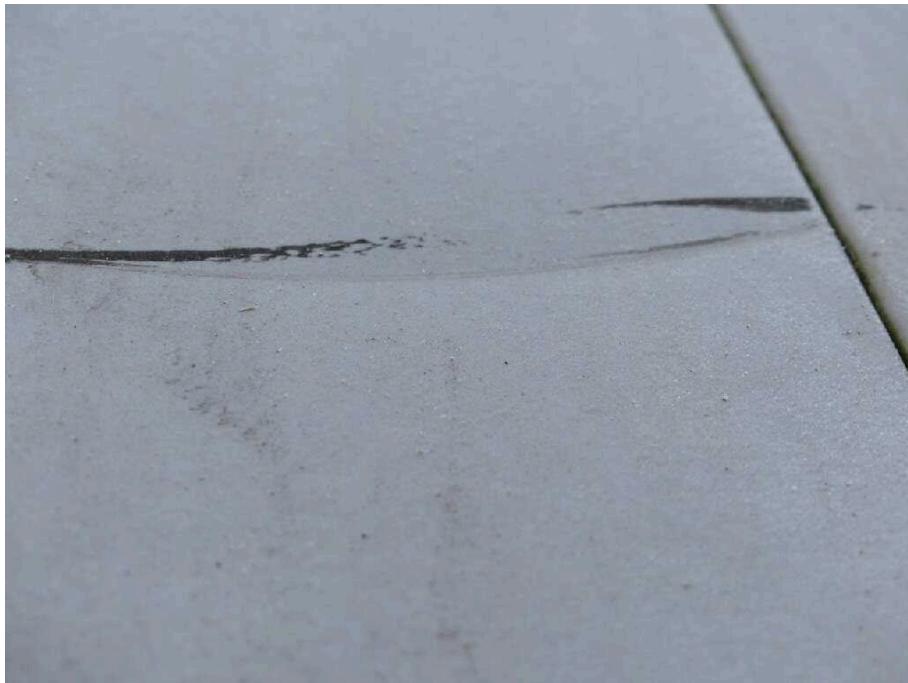
Bild 22

Fahrzeug Fahrzeug aussen Seite links, eingedrückt und verkratzt

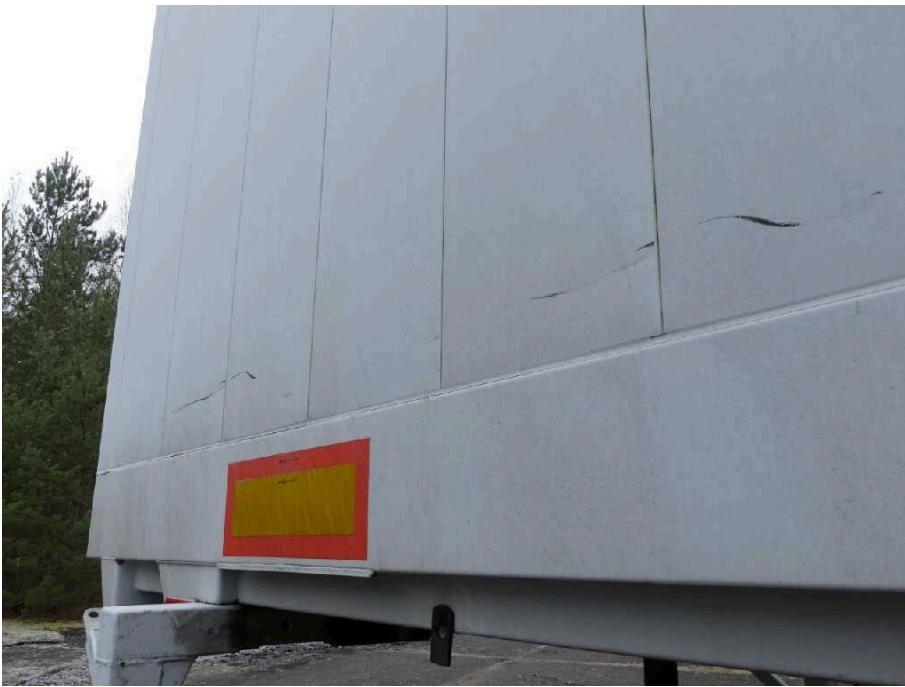
Bild 23

Fahrzeug Fahrzeug aussen Seite links, eingedrückt und verkratzt

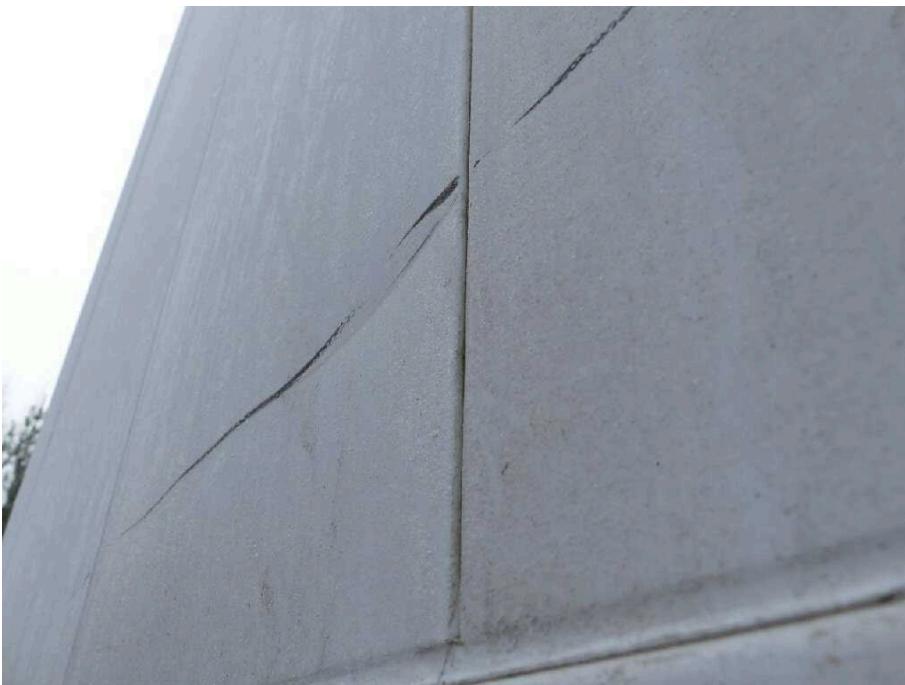
Bild 24

Fahrzeug Fahrzeug aussen Seite links, eingedrückt und verkratzt

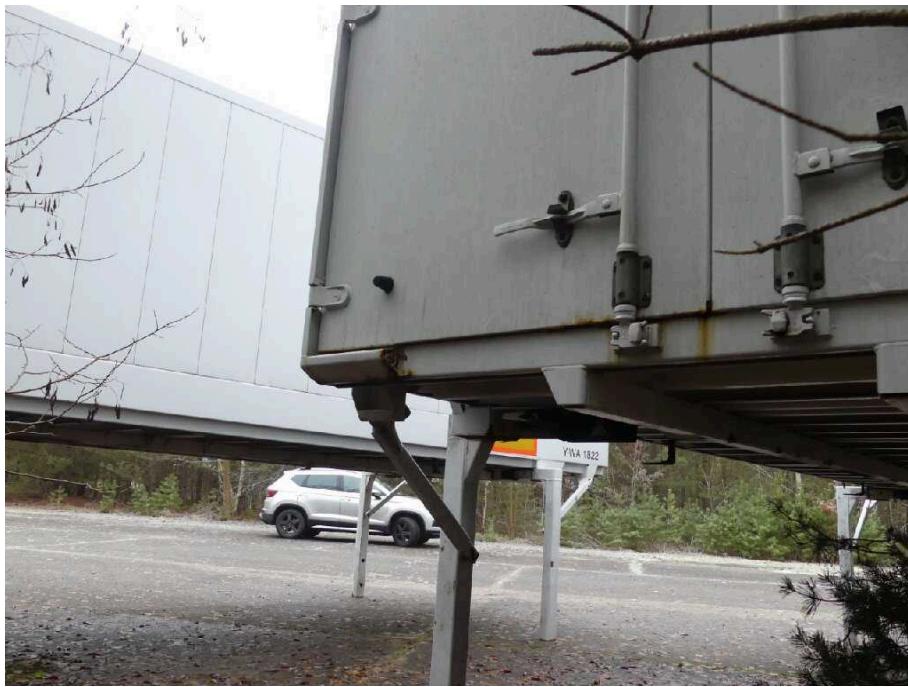
Bild 25
Fahrzeugheck Hecktür links stark korrodiert

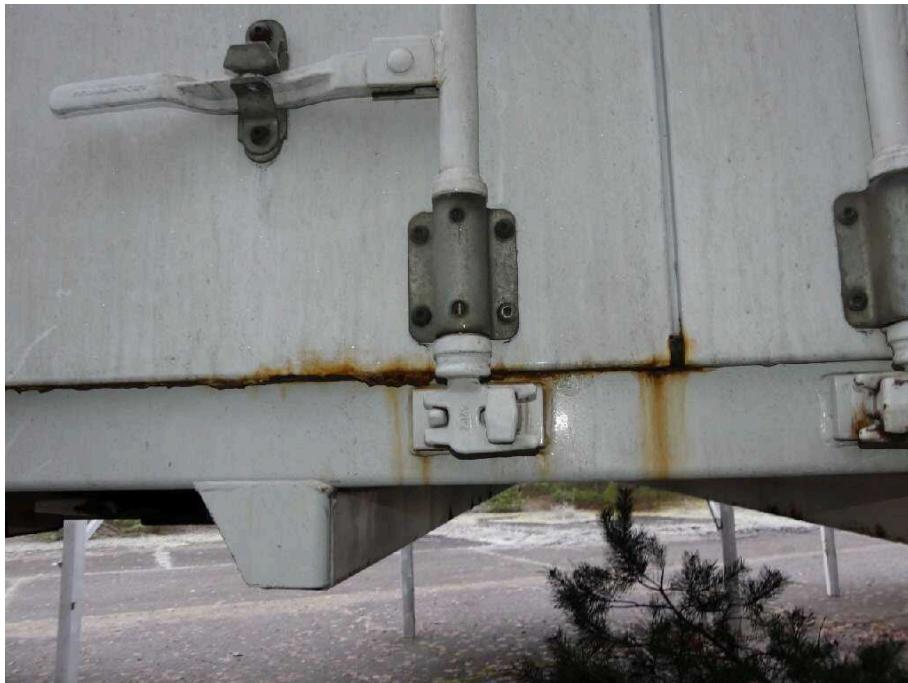
Bild 26
Fahrzeugheck Hecktür links stark korrodiert

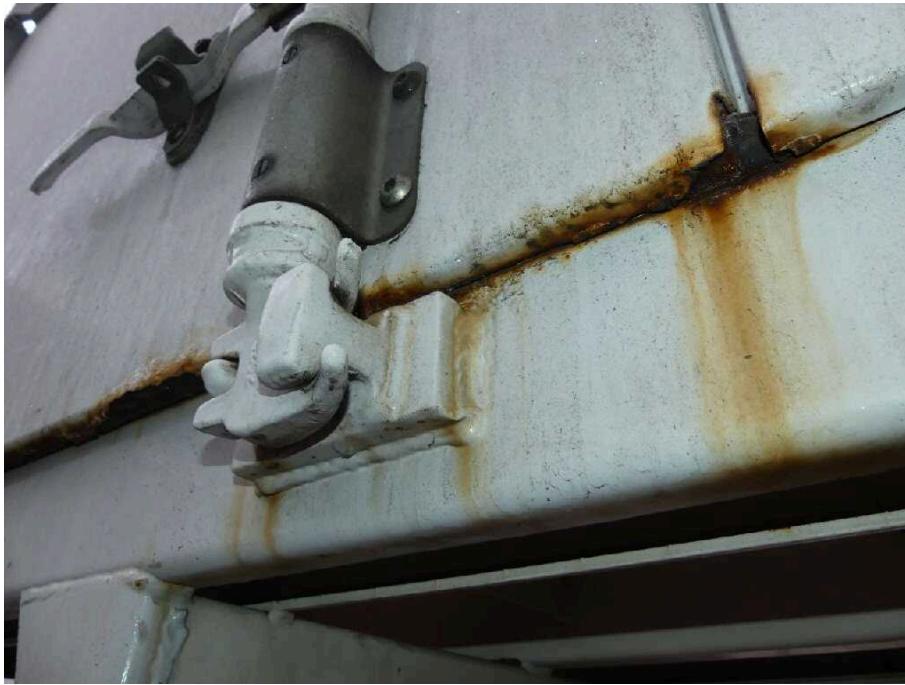
Bild 27
Fahrzeugheck Hecktür links stark korrodiert

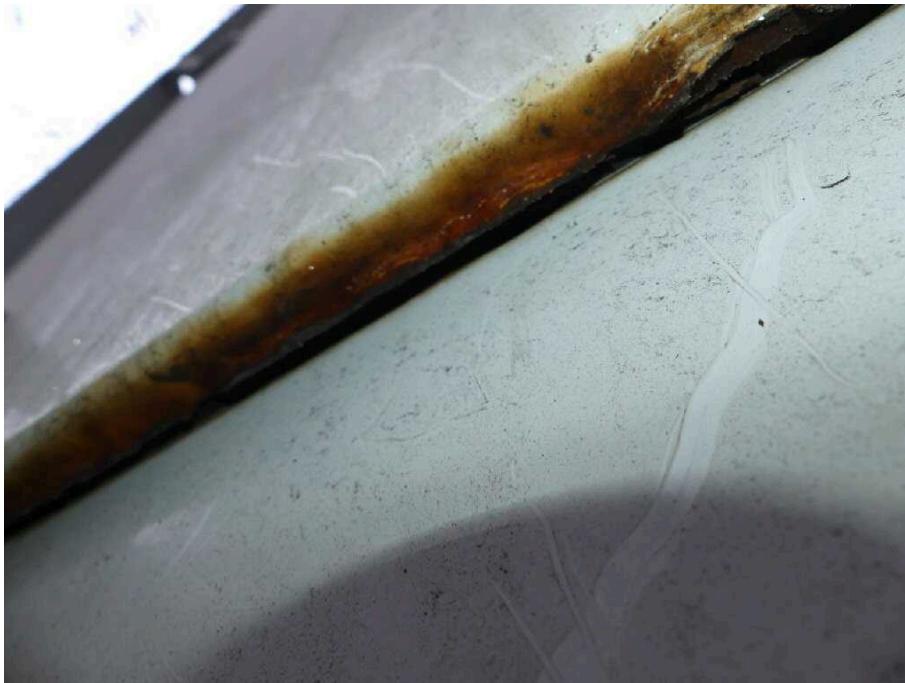
Bild 28
Fahrzeugheck Hecktür links stark korrodiert

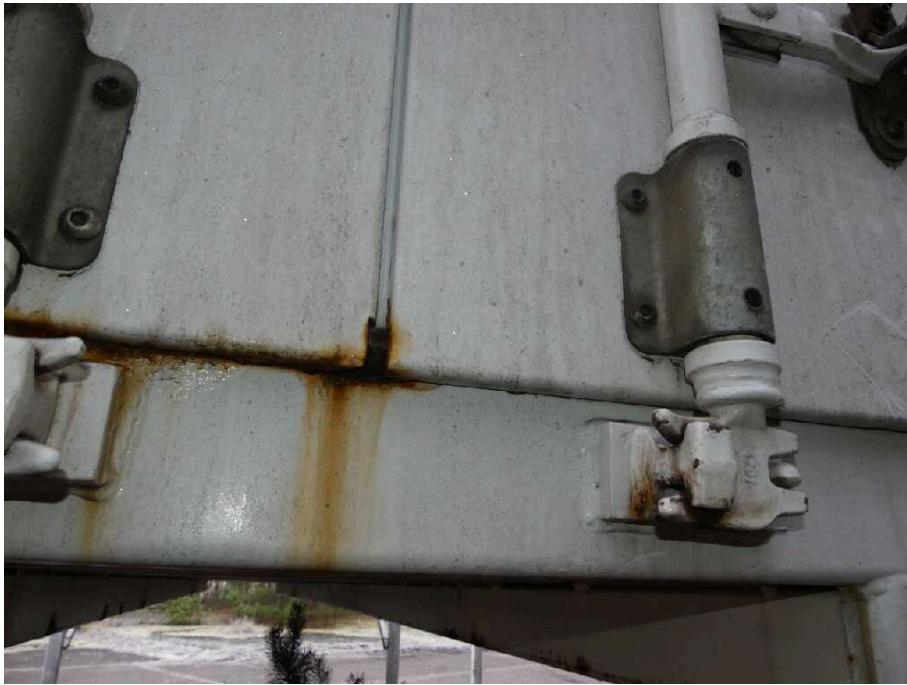
Bild 29
Fahrzeugheck Hecktür links stark korrodiert

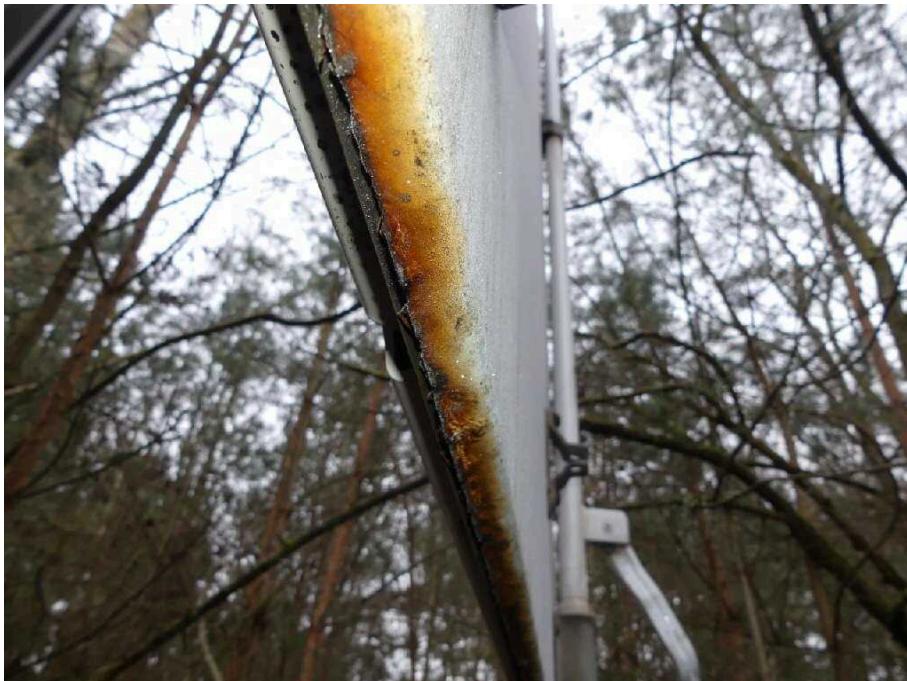
Bild 30
Fahrzeugheck Hecktür links stark korrodiert

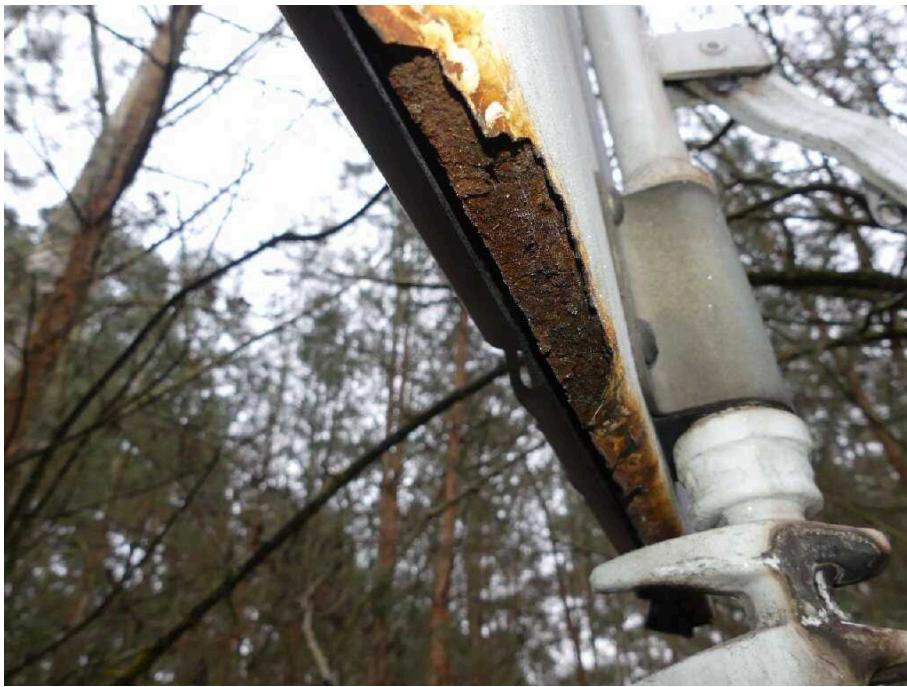
Bild 31
Fahrzeugheck Hecktür links stark korrodiert

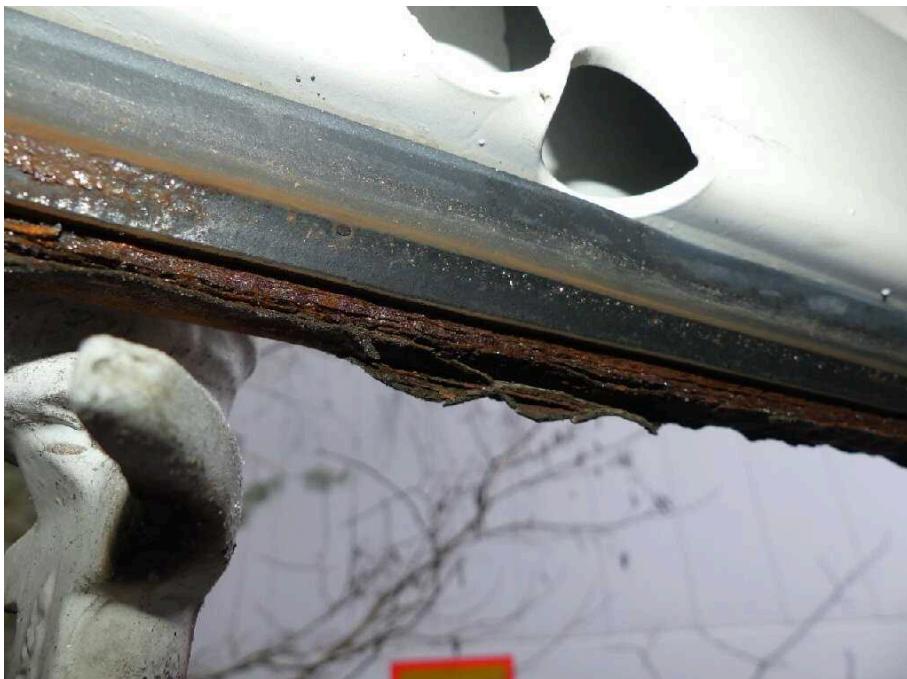
Bild 32
Fahrzeugheck Hecktür links stark korrodiert

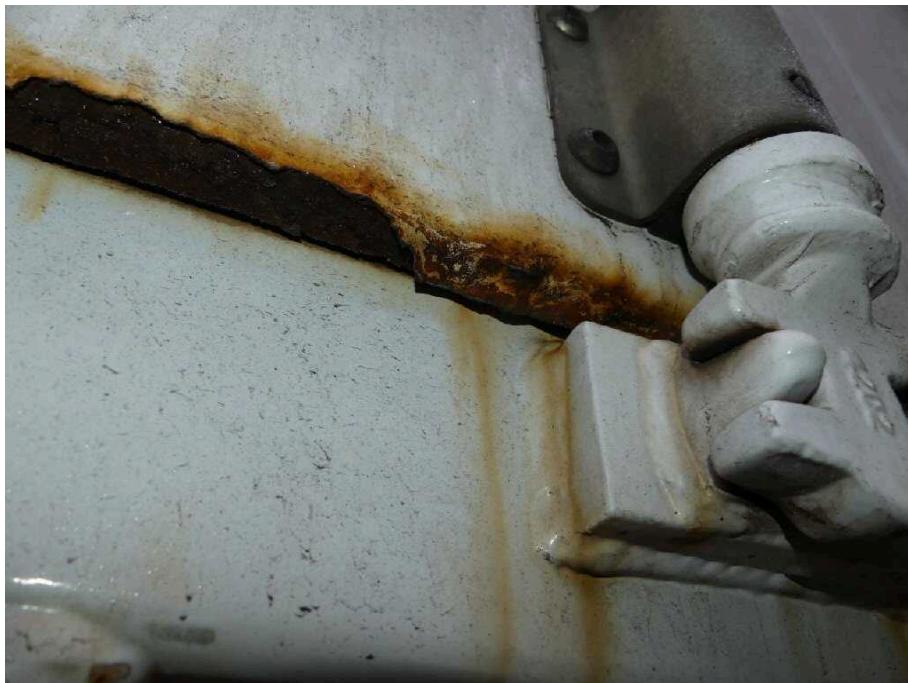
Bild 33
Fahrzeugheck Hecktür links stark korrodiert

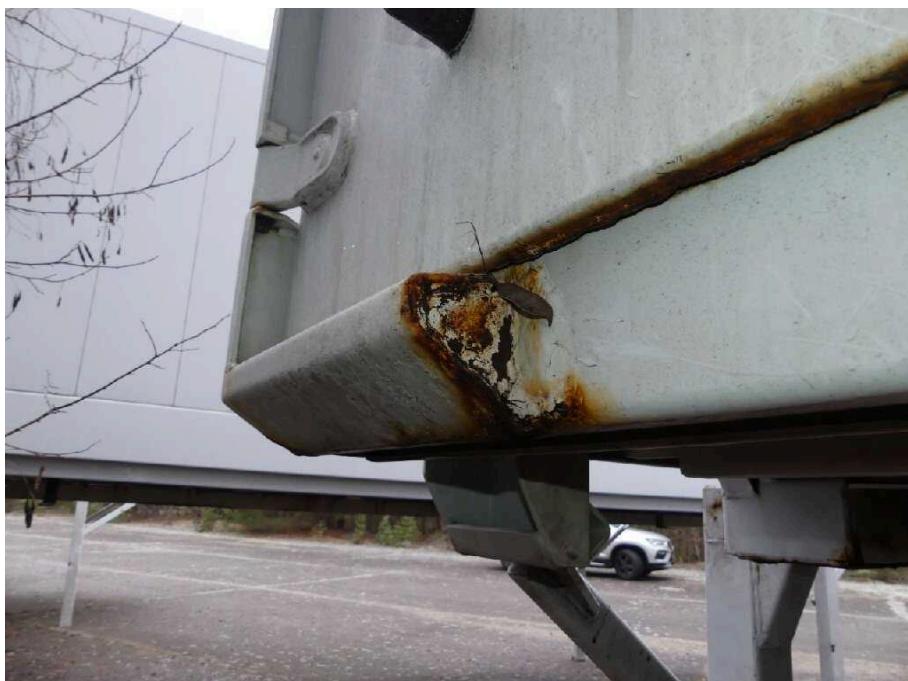
Bild 34
Fahrzeugheck Rahmen hinten links korrodiert

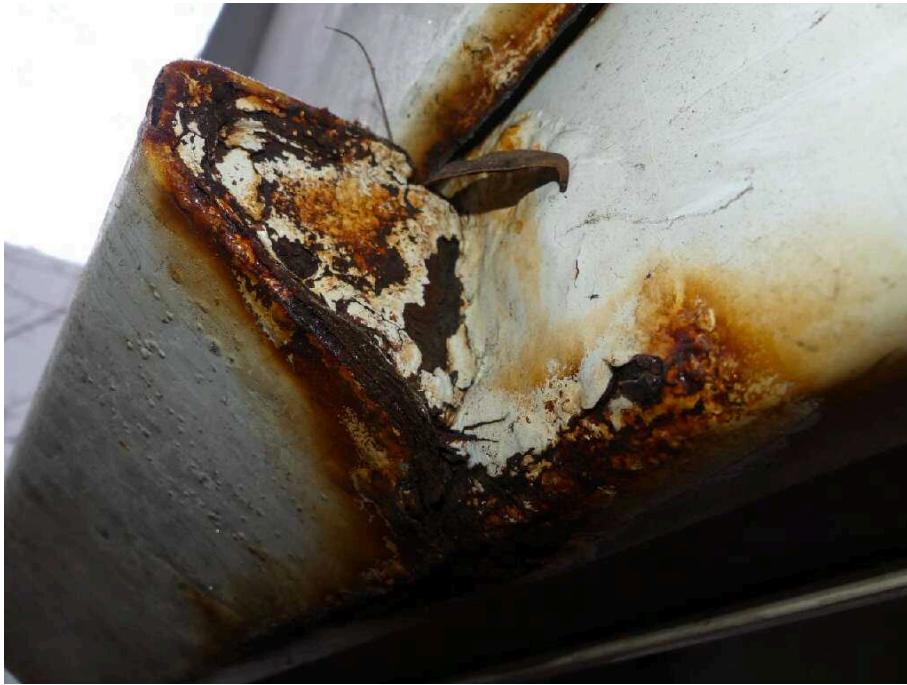
Bild 35
Fahrzeugheck Rahmen hinten links korrodiert

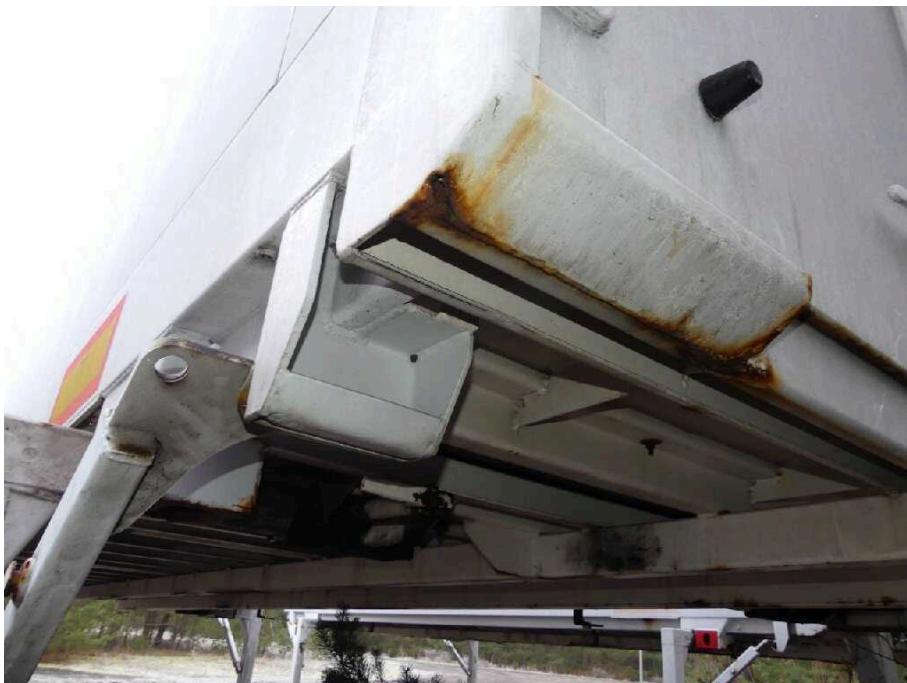
Bild 36
Fahrzeugheck Rahmen hinten links korrodiert

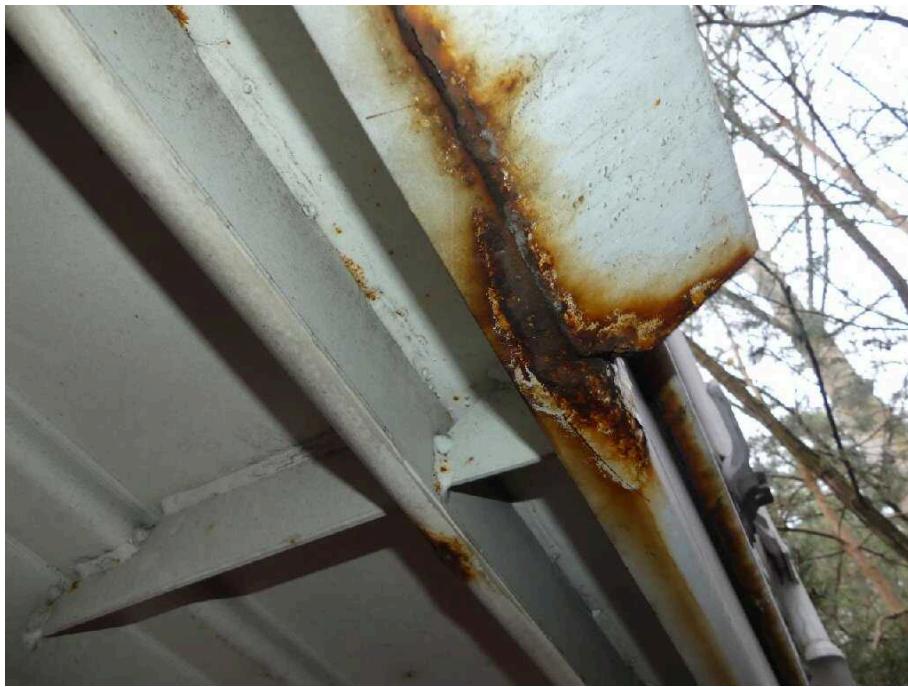
Bild 37
Fahrzeugheck Rahmen hinten links korrodiert

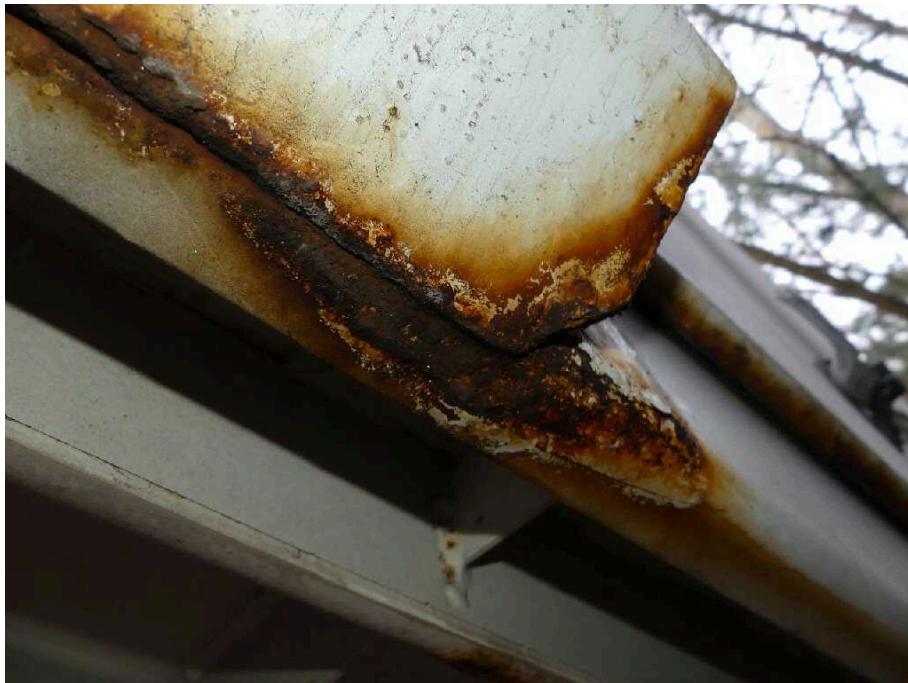
Bild 38
Fahrzeugheck Rahmen hinten links korrodiert

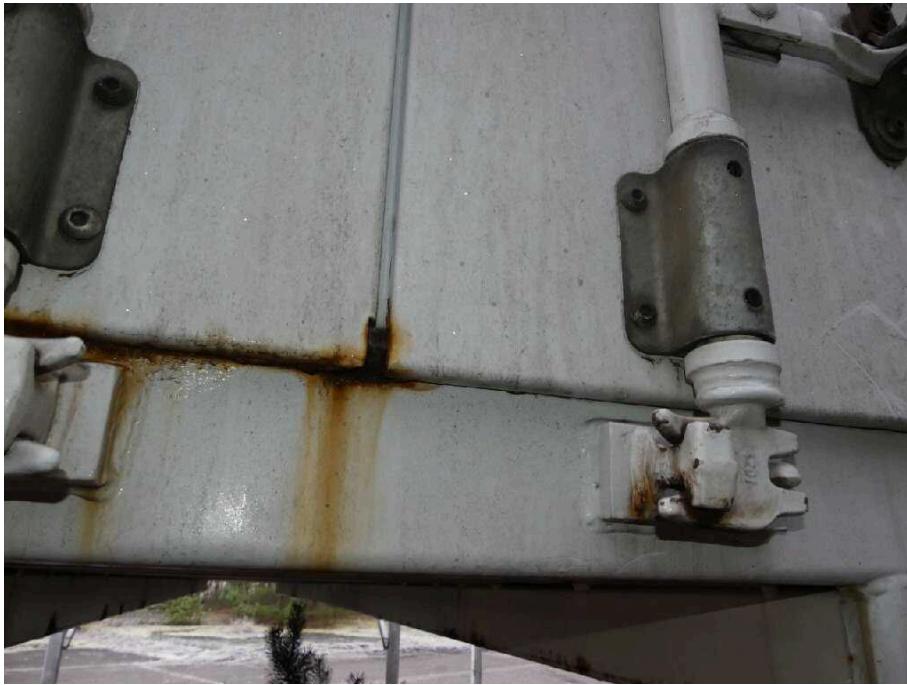
Bild 39
Fahrzeugheck Hecktür rechts korrodiert

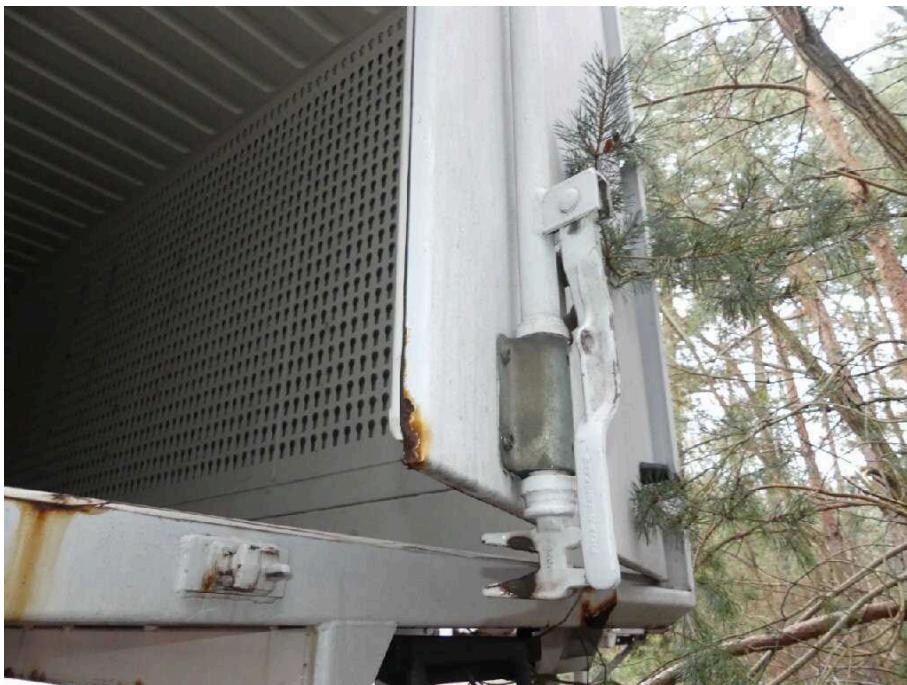
Bild 40
Fahrzeugheck Hecktür rechts korrodiert

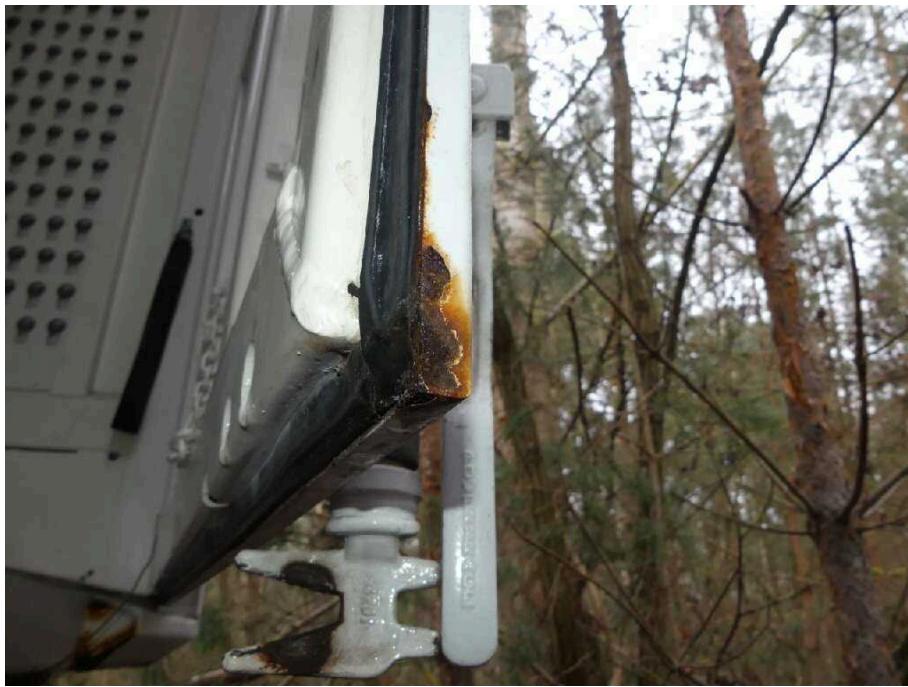
Bild 41
Fahrzeugheck Hecktür rechts korrodiert

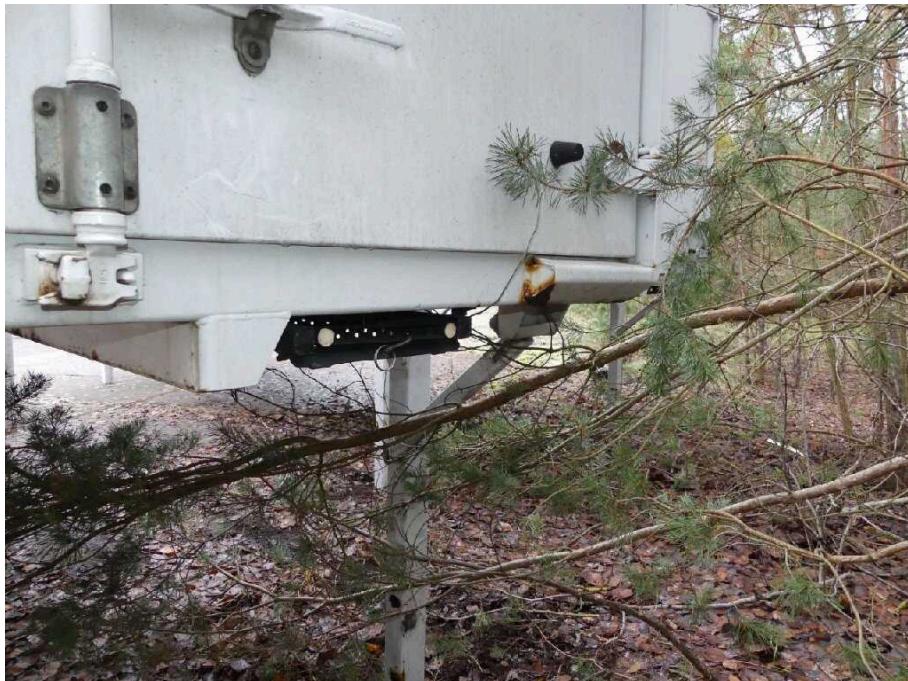
Bild 42
Aufbau Aufstiegsleiter hinten Sicherung beschädigt

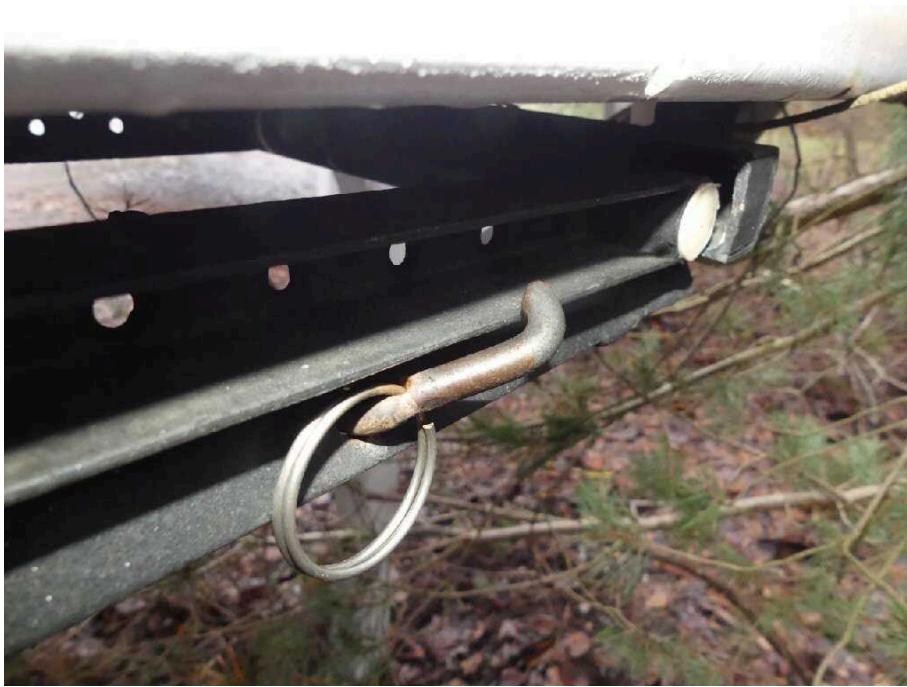
Bild 43
Aufbau Aufstiegsleiter hinten Sicherung beschädigt

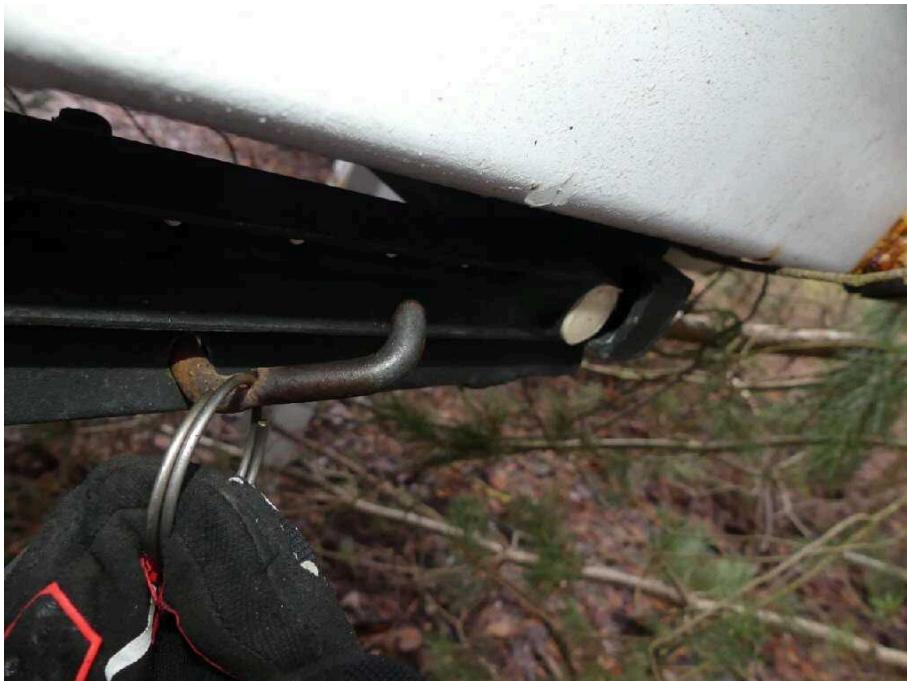
Bild 44
Aufbau Aufstiegsleiter hinten Sicherung beschädigt
