Lichtbildanlage

Dokumentennummer: 1827792

Amtliches Kennzeichen: Y-WA1560

Fahrzeugidentifikationsnummer: 000000006W1273660

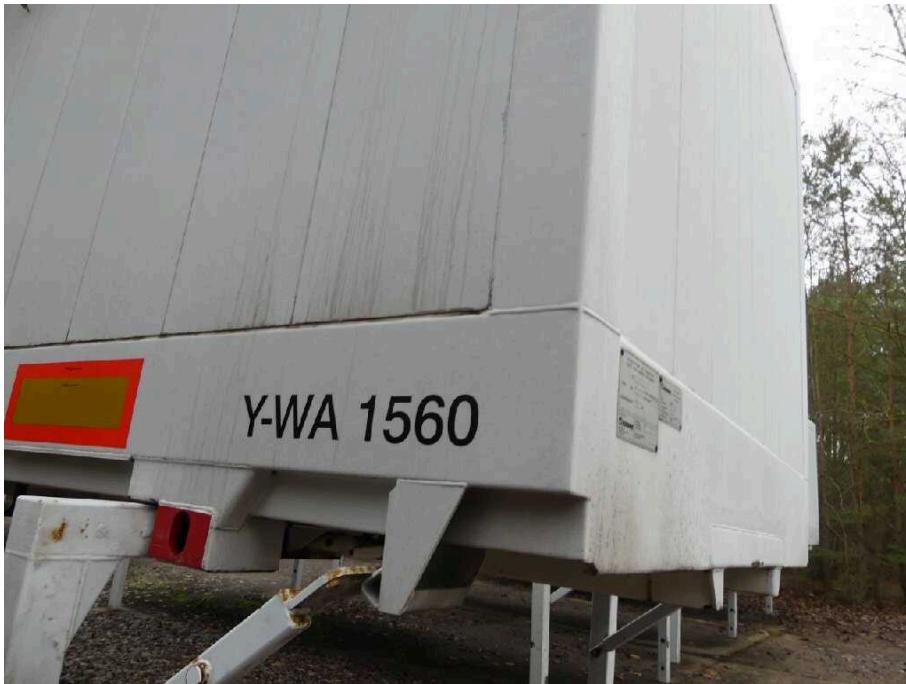
Bild 9

Fahrzeug Fahrzeug aussen Seite rechts, Lackablösung und korrodiert

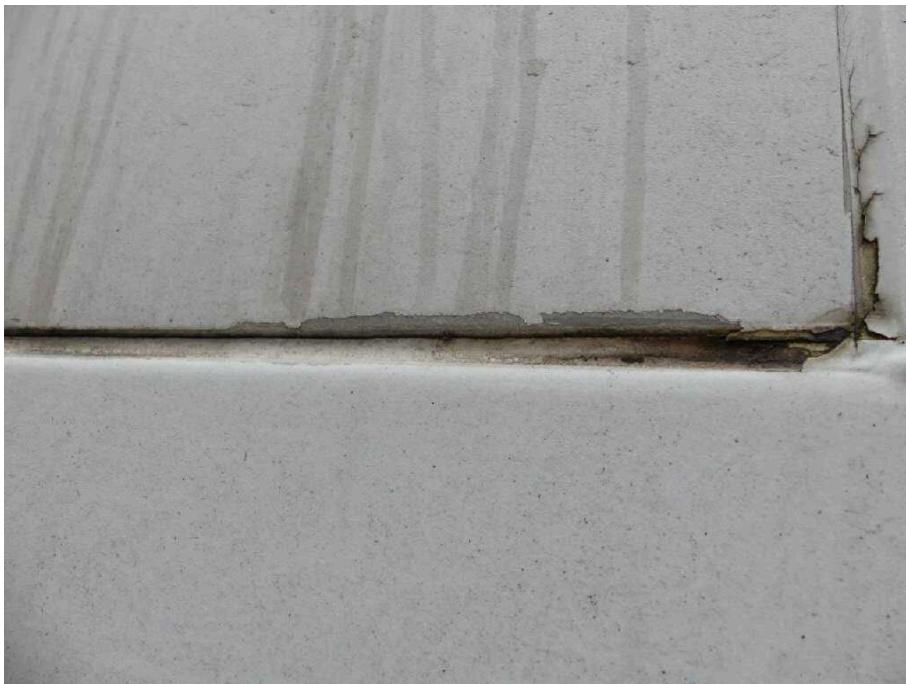
Bild 10

Fahrzeug Fahrzeug aussen Seite rechts, Lackablösung und korrodiert

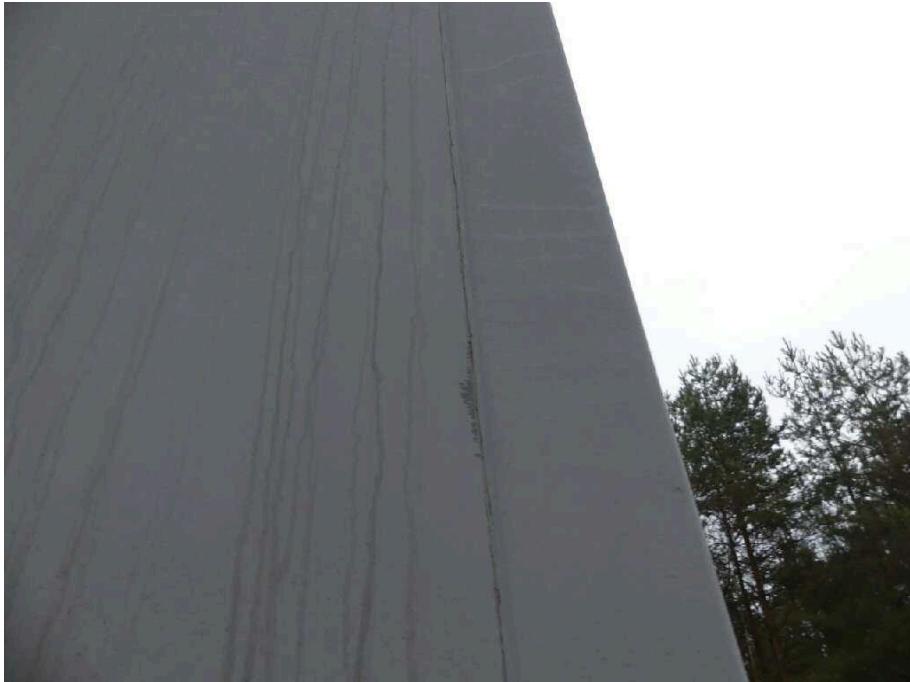
Bild 11

Fahrzeug Fahrzeug aussen Seite rechts, Lackablösung und korrodiert

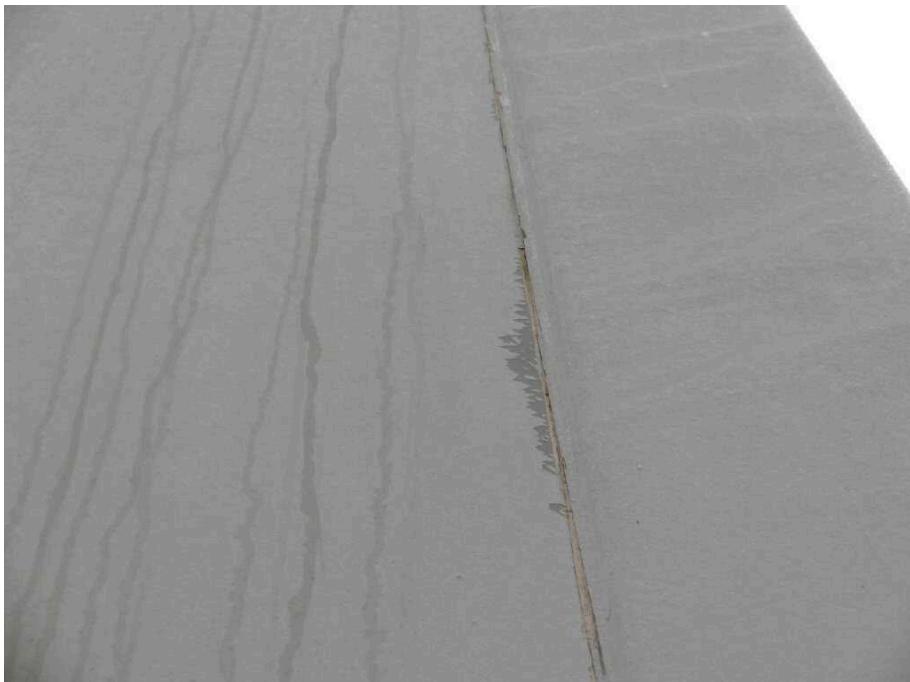
Bild 12

Fahrzeug Fahrzeug aussen Seite rechts, Lackablösung und korrodiert

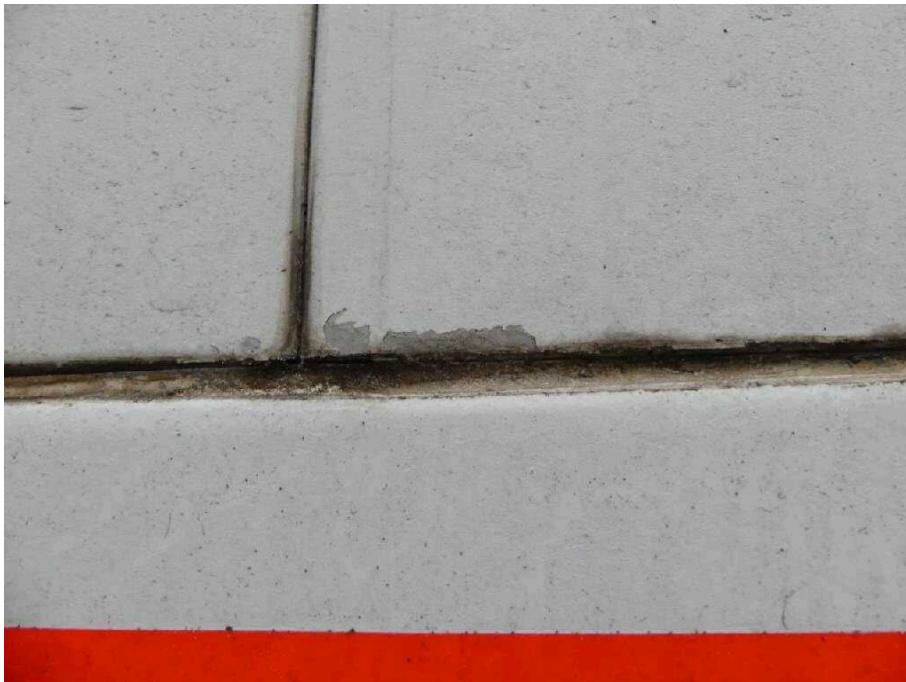
Bild 13

Fahrzeug Fahrzeug aussen Seite rechts, Lackablösung und korrodiert

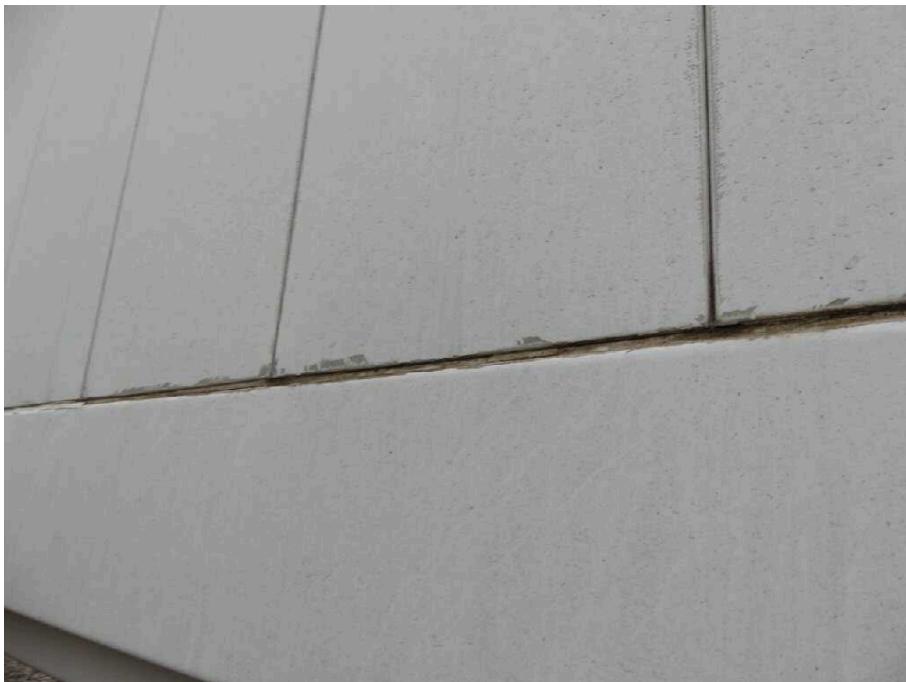
Bild 14

Fahrzeug Fahrzeug aussen Seite rechts, Lackablösung und korrodiert

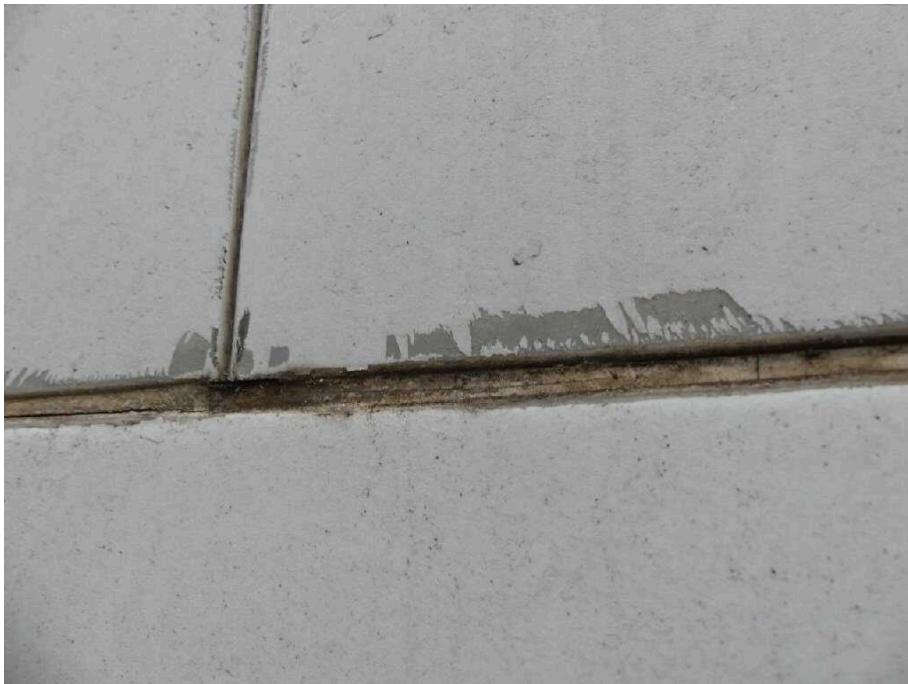
Bild 15

Fahrzeug Fahrzeug aussen Seite rechts, Lackablösung und korrodiert

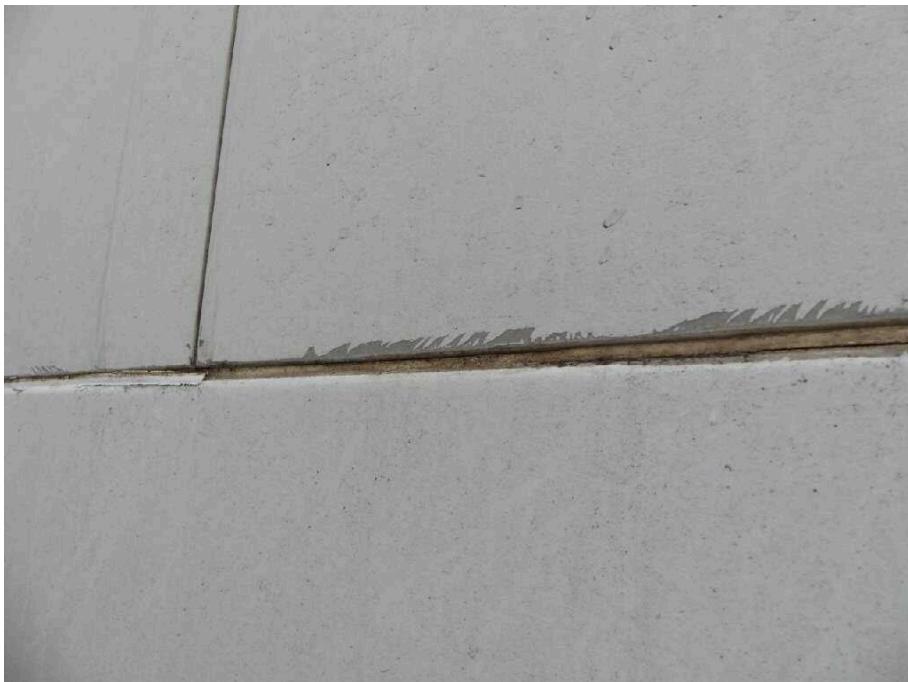
Bild 16

Fahrzeug Fahrzeug aussen Seite rechts, Lackablösung und korrodiert

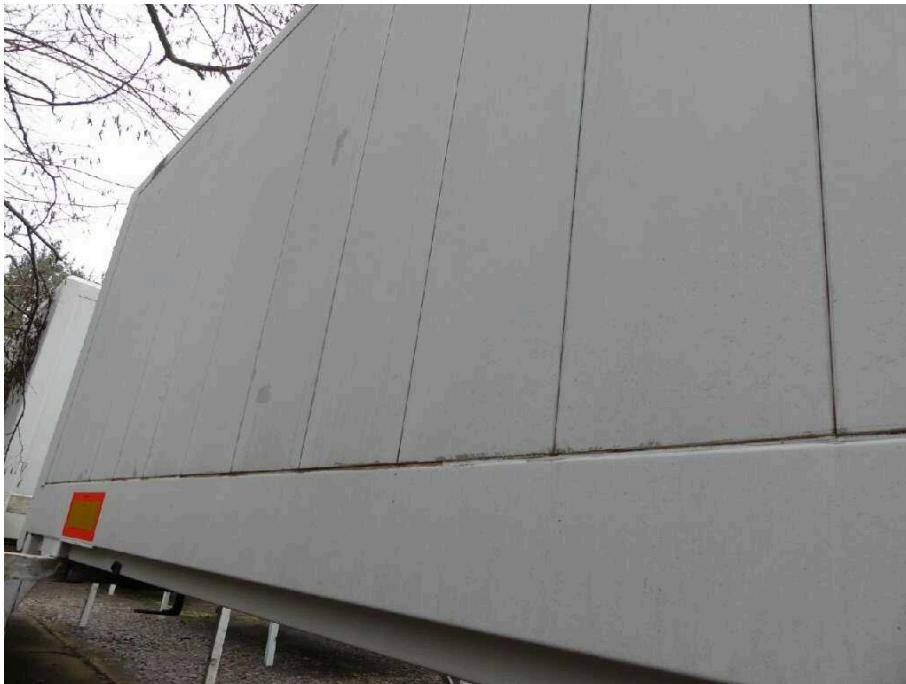
Bild 17

Fahrzeug Fahrzeug aussen Seite rechts, Lackablösung und korrodiert

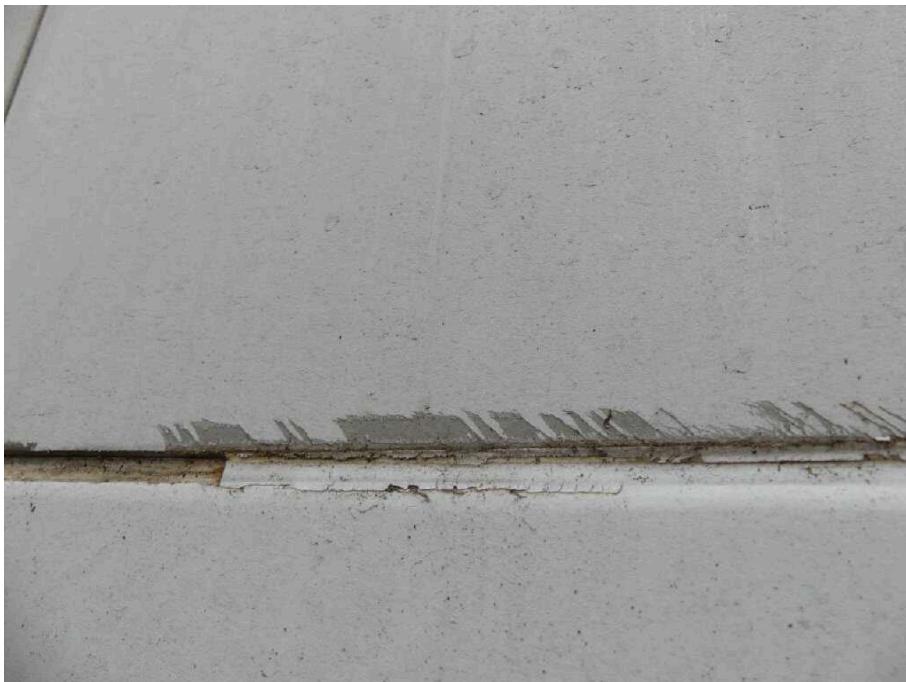
Bild 18

Fahrzeug Fahrzeug aussen Seite rechts, Lackablösung und korrodiert

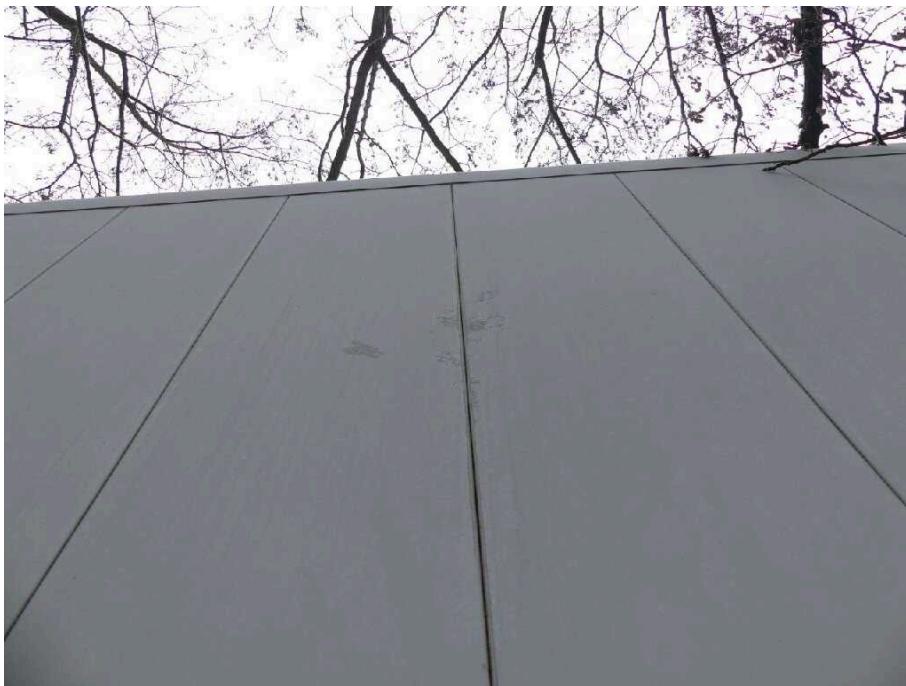
Bild 19

Fahrzeug Fahrzeug aussen Seite rechts, Lackablösung und korrodiert

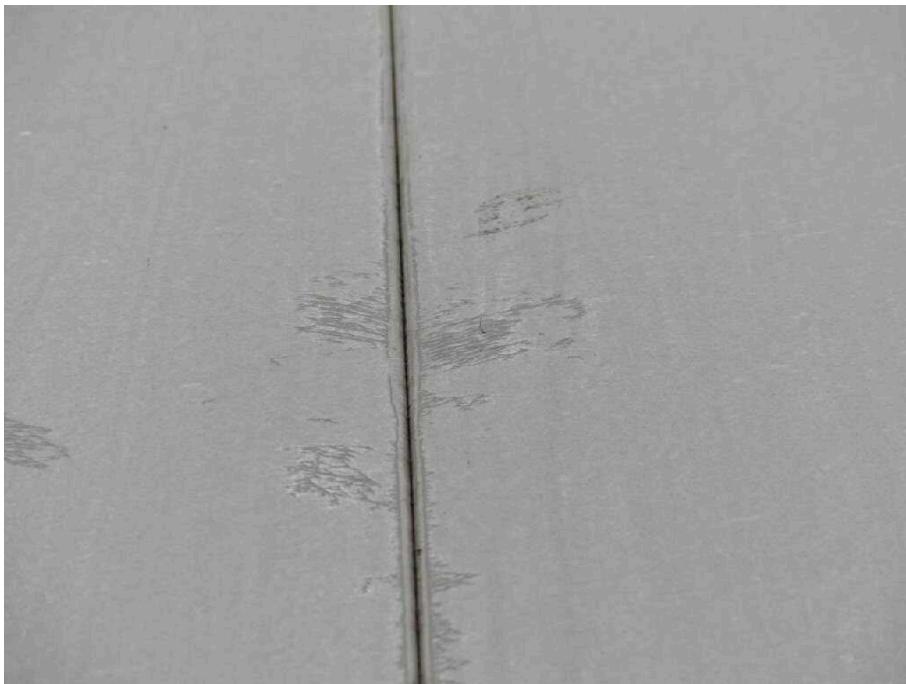
Bild 20

Fahrzeug Fahrzeug aussen Seite rechts, Lackablösung und korrodiert

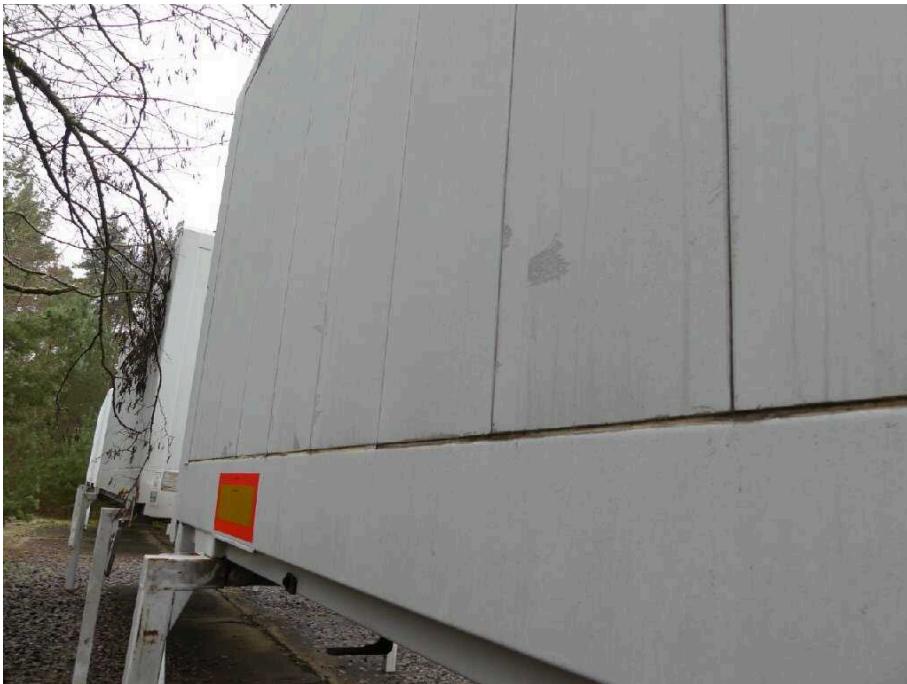
Bild 21

Fahrzeug Fahrzeug aussen Seite rechts, Lackablösung und korrodiert

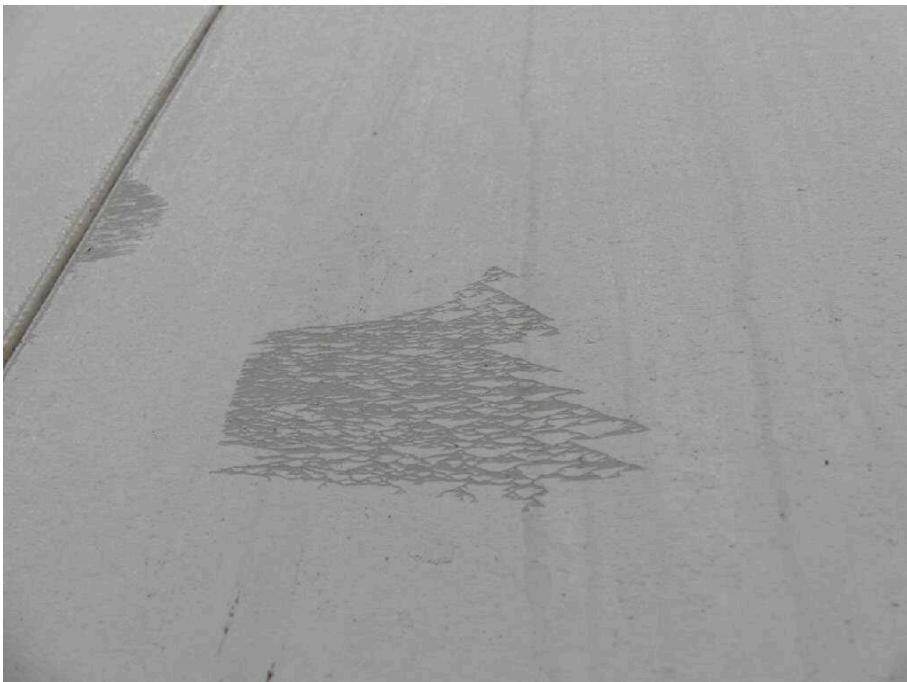
Bild 22

Fahrzeug Fahrzeug aussen Seite rechts, Lackablösung und korrodiert

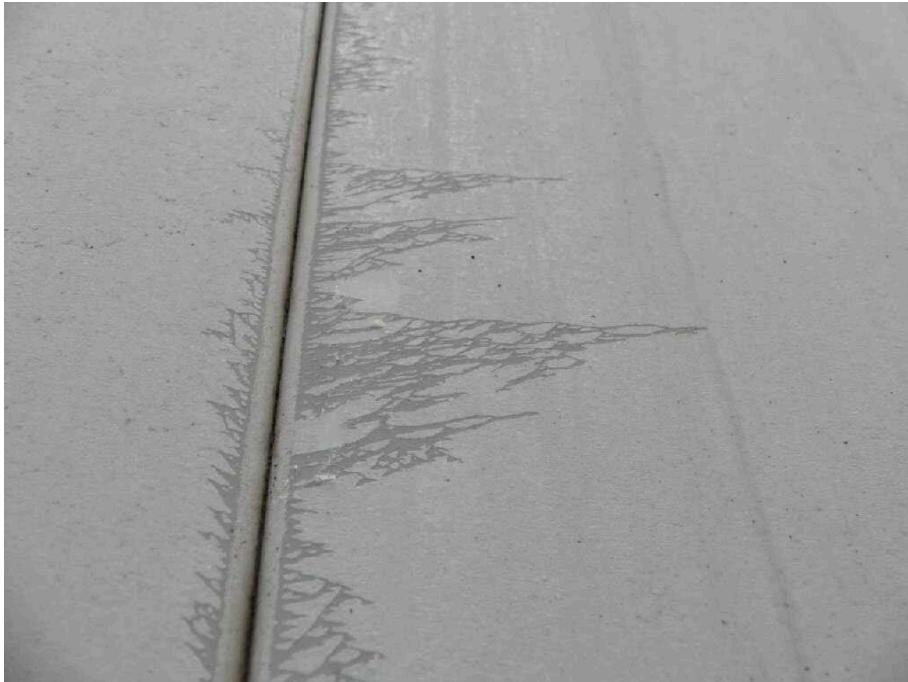
Bild 23

Fahrzeug Fahrzeug aussen Seite rechts, Lackablösung und korrodiert

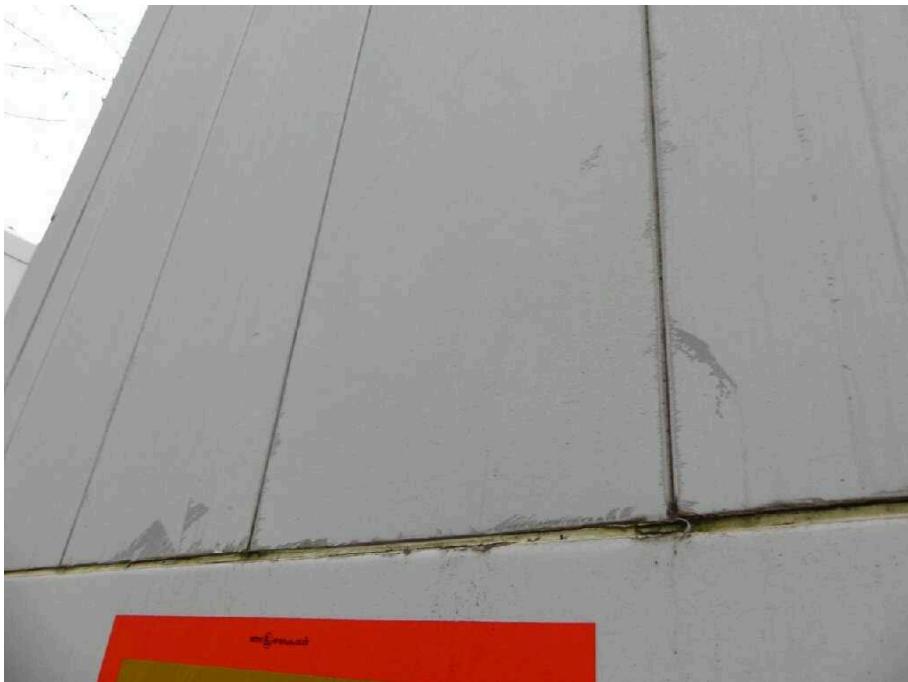
Bild 24

Fahrzeug Fahrzeug aussen Seite rechts, Lackablösung und korrodiert

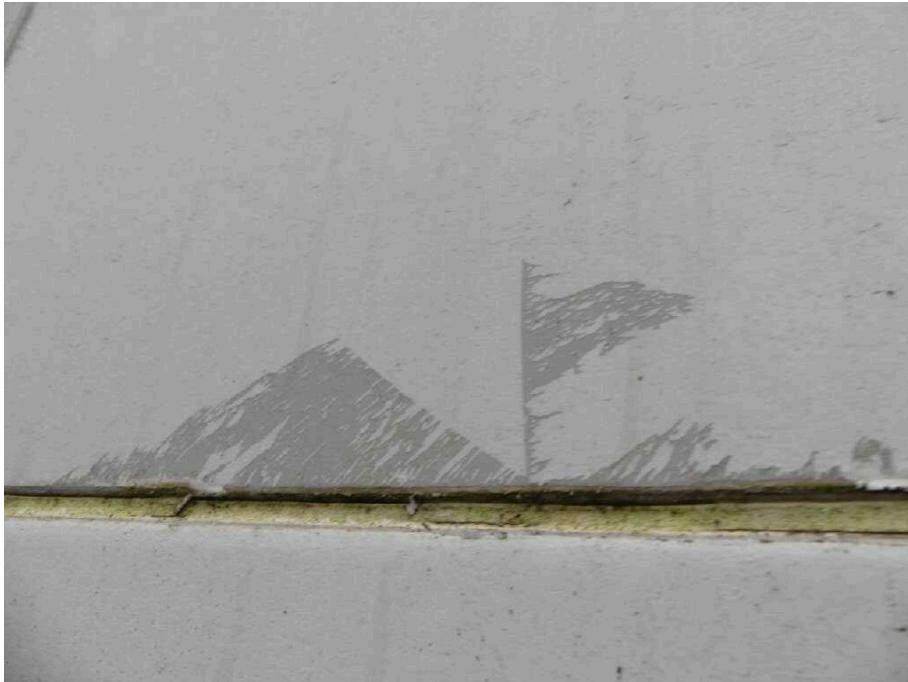
Bild 25

Fahrzeug Fahrzeug aussen Seite rechts, Lackablösung und korrodiert

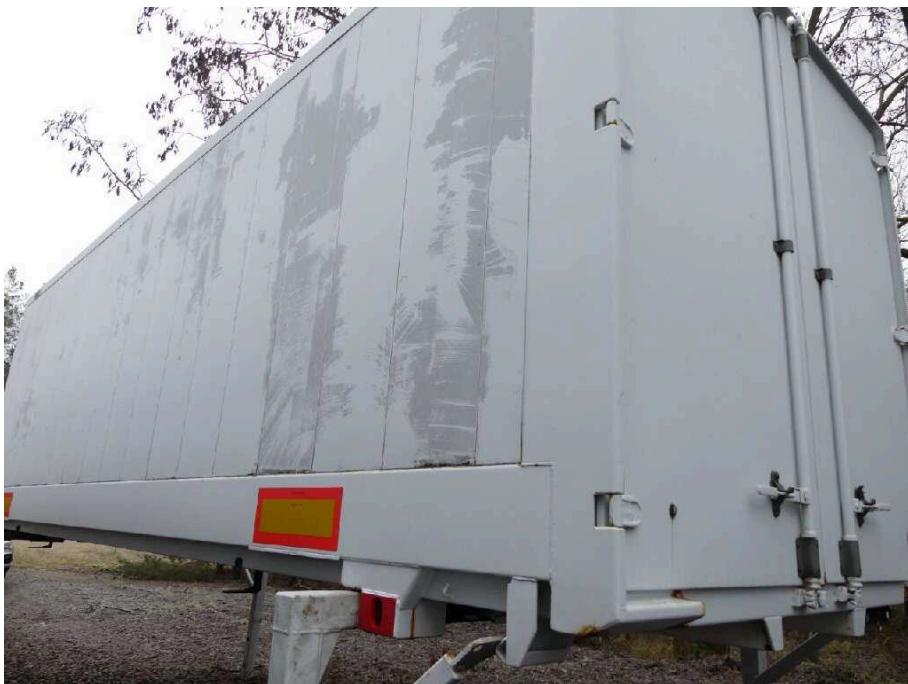
Bild 26

Fahrzeug Fahrzeug aussen Seite links, Lackablösung und verkratzt

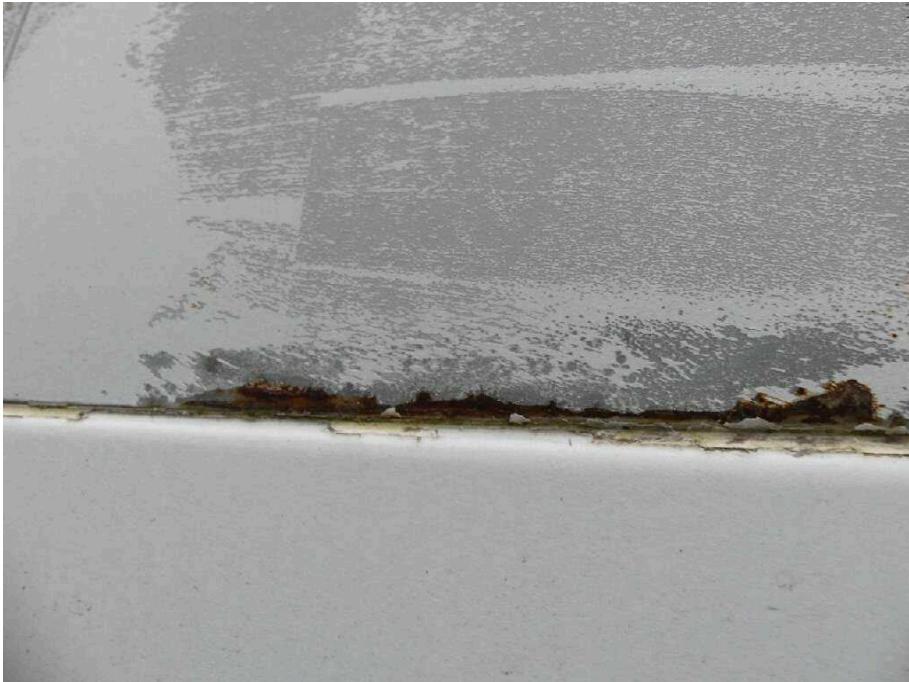
Bild 27

Fahrzeug Fahrzeug aussen Seite links, Lackablösung und verkratzt

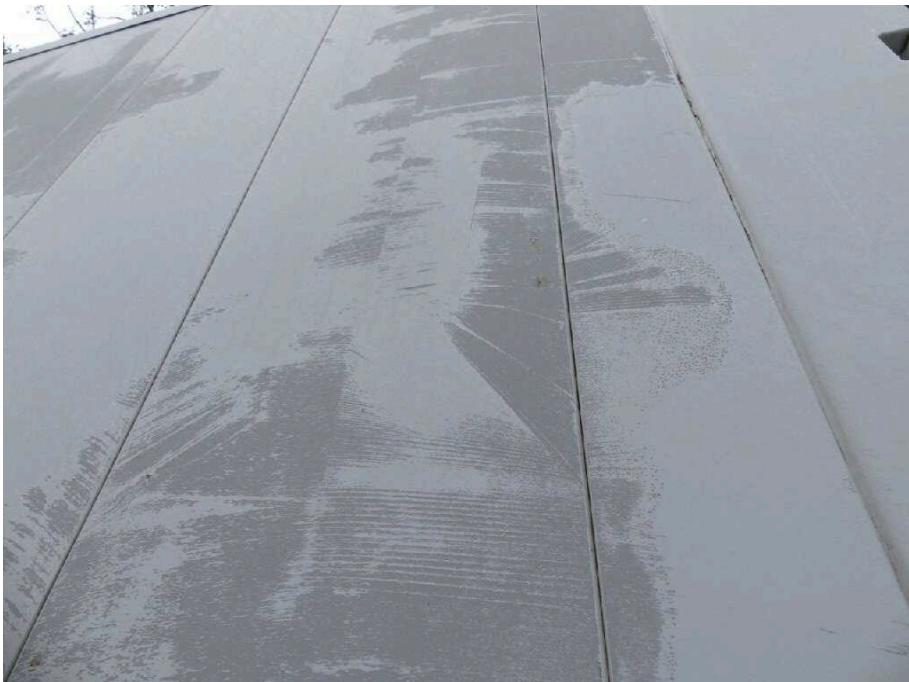
Bild 28

Fahrzeug Fahrzeug aussen Seite links, Lackablösung und verkratzt

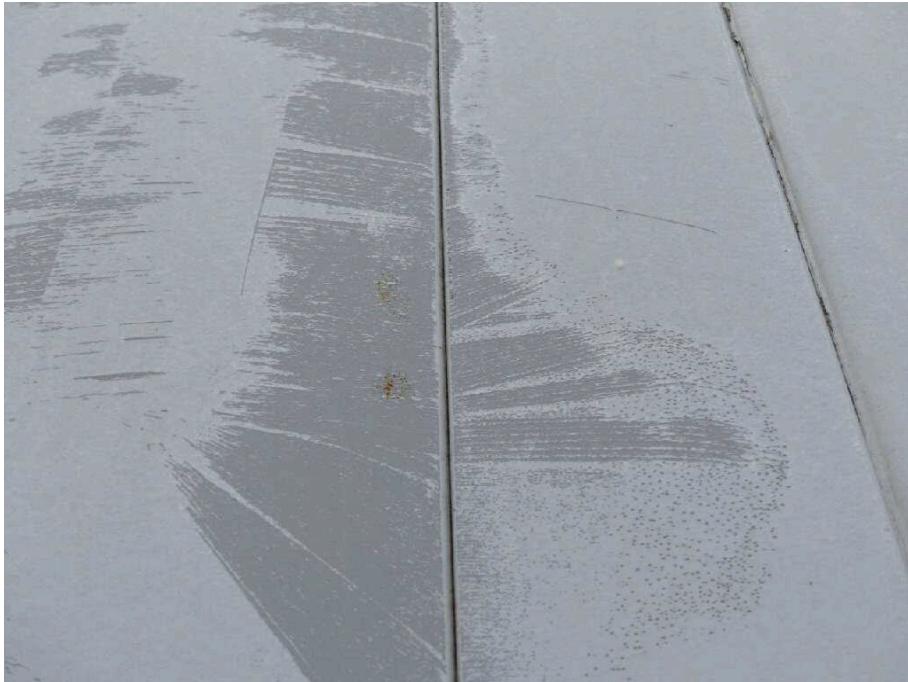
Bild 29

Fahrzeug Fahrzeug aussen Seite links, Lackablösung und verkratzt

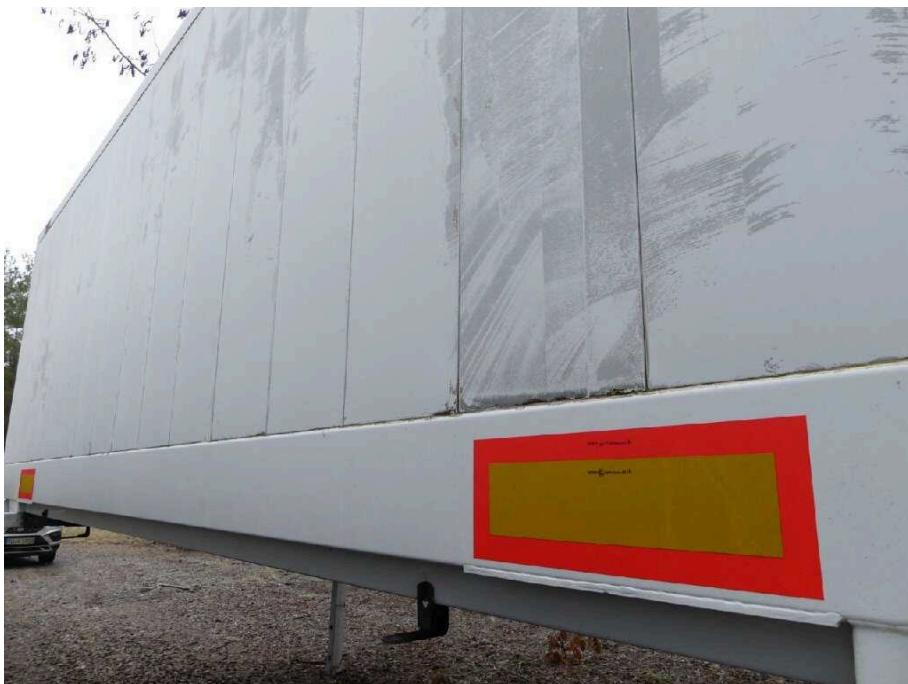
Bild 30

Fahrzeug Fahrzeug aussen Seite links, Lackablösung und verkratzt

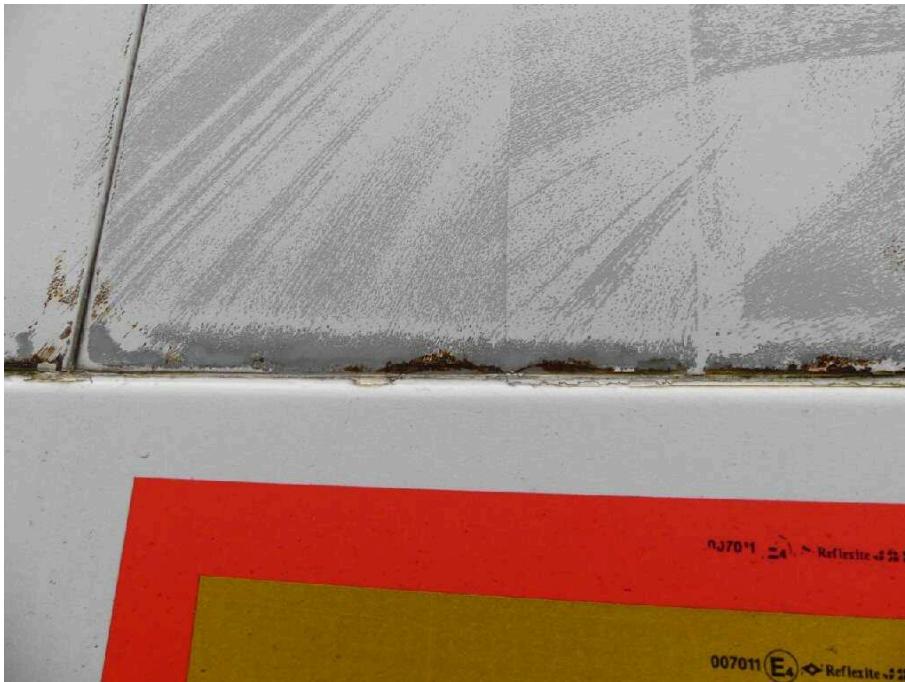
Bild 31

Fahrzeug Fahrzeug aussen Seite links, Lackablösung und verkratzt

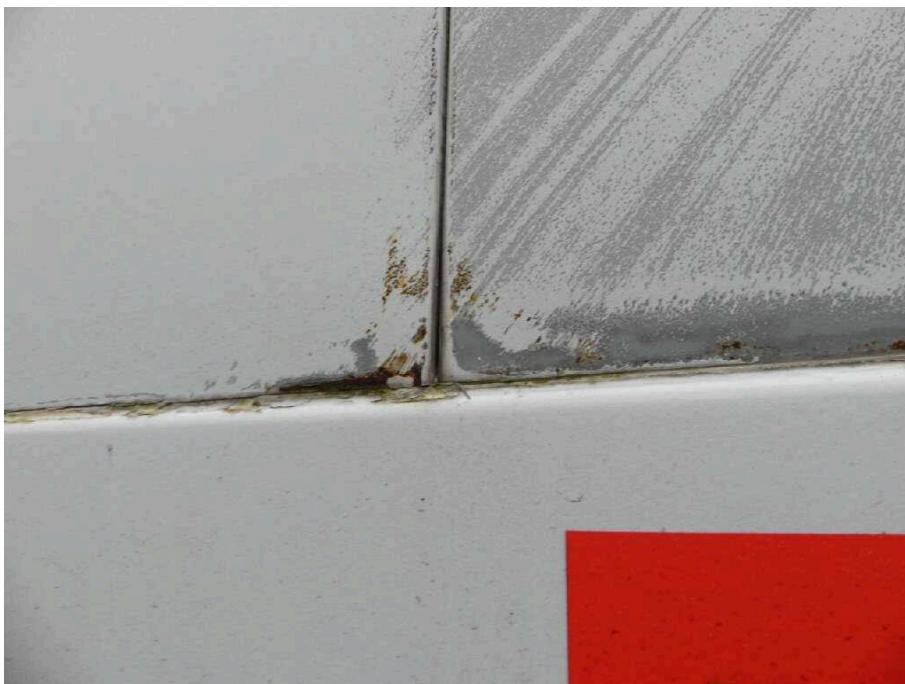
Bild 32

Fahrzeug Fahrzeug aussen Seite links, Lackablösung und verkratzt

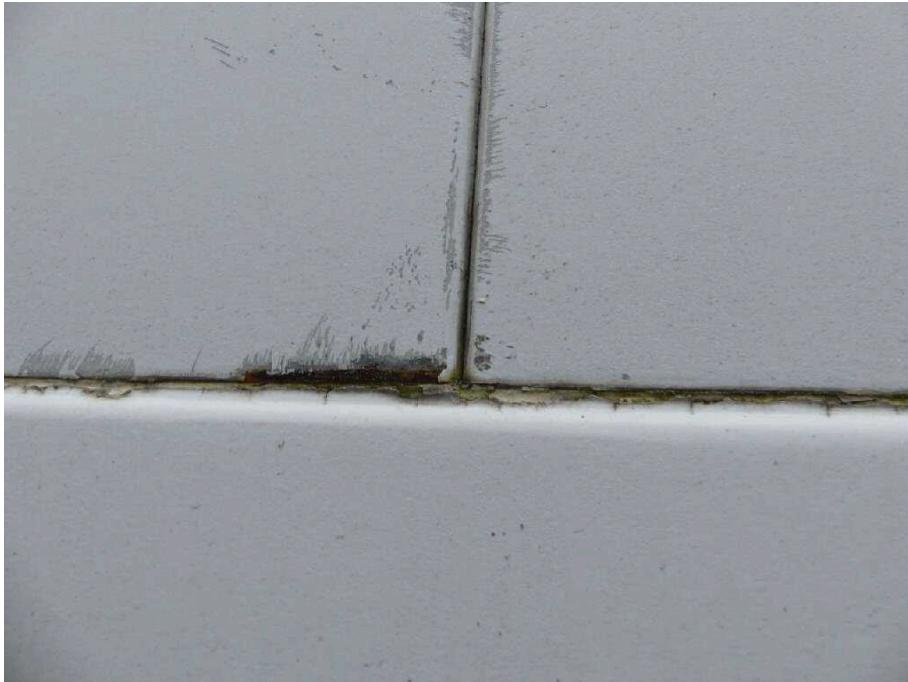
Bild 33

Fahrzeug Fahrzeug aussen Seite links, Lackablösung und verkratzt

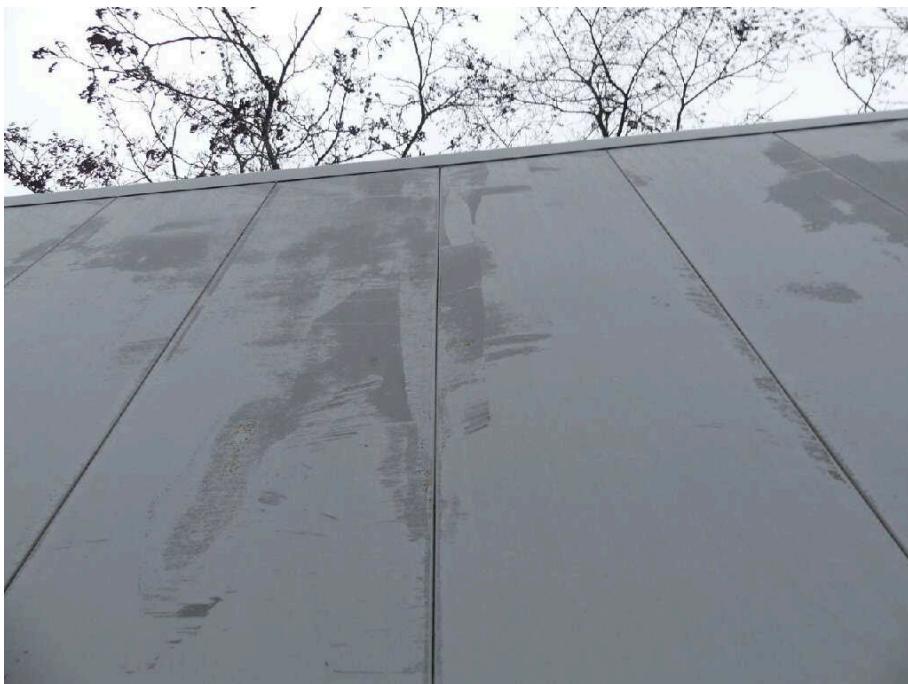
Bild 34

Fahrzeug Fahrzeug aussen Seite links, Lackablösung und verkratzt

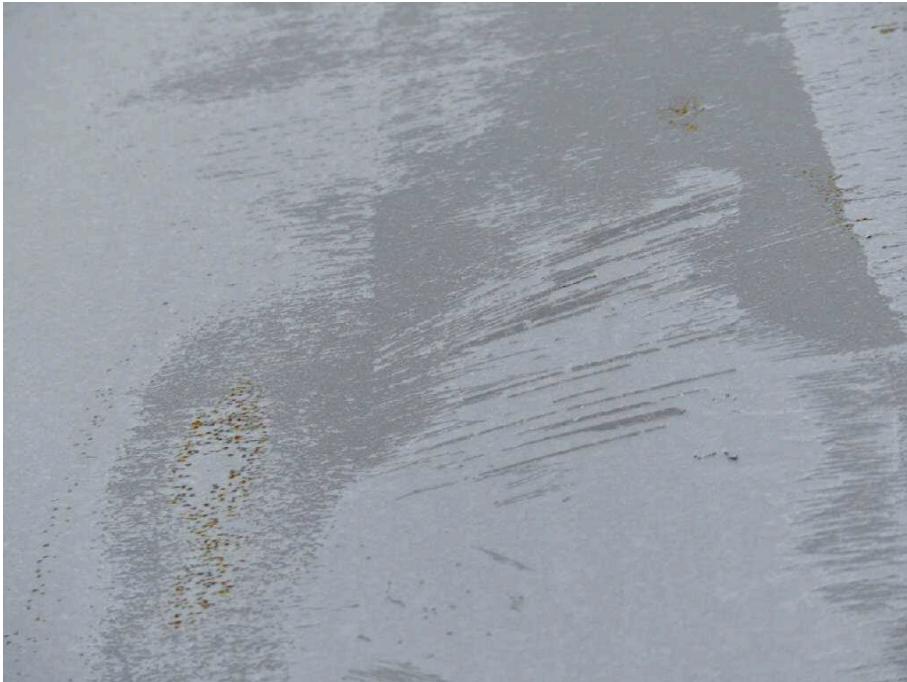
Bild 35

Fahrzeug Fahrzeug aussen Seite links, Lackablösung und verkratzt

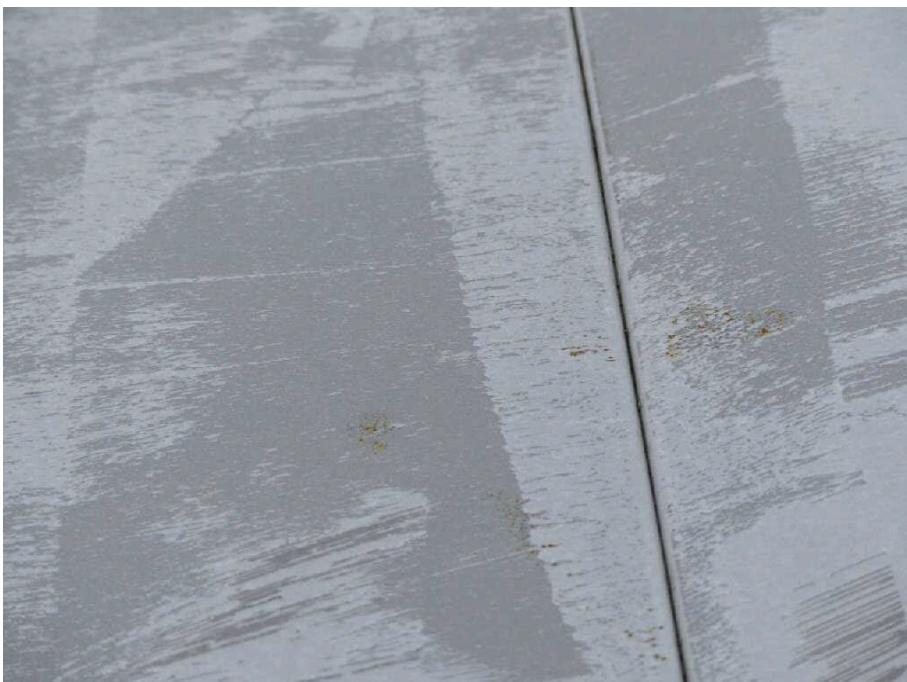
Bild 36

Fahrzeug Fahrzeug aussen Seite links, Lackablösung und verkratzt

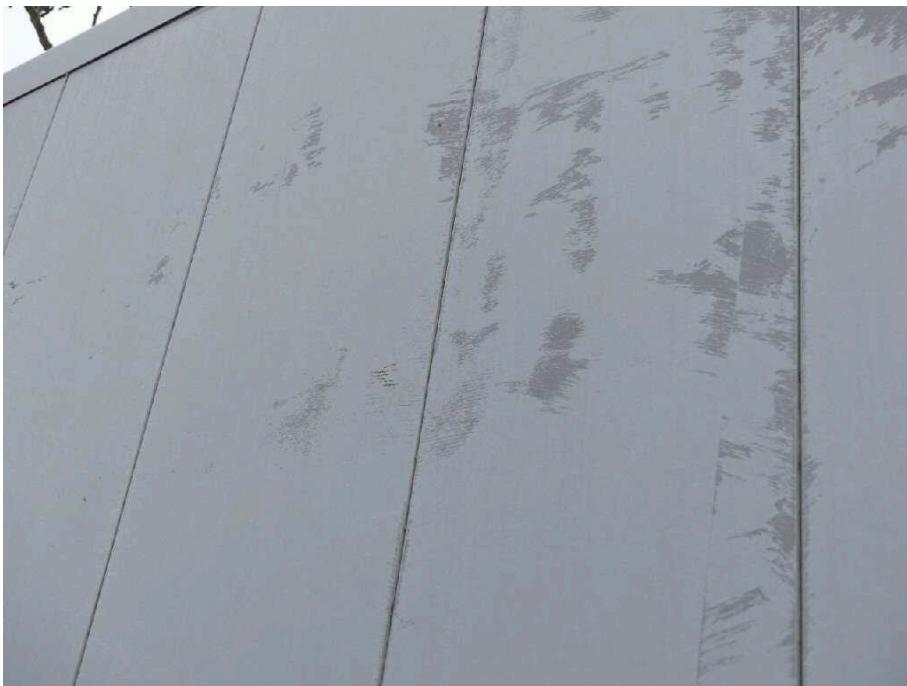
Bild 37

Fahrzeug Fahrzeug aussen Seite links, Lackablösung und verkratzt

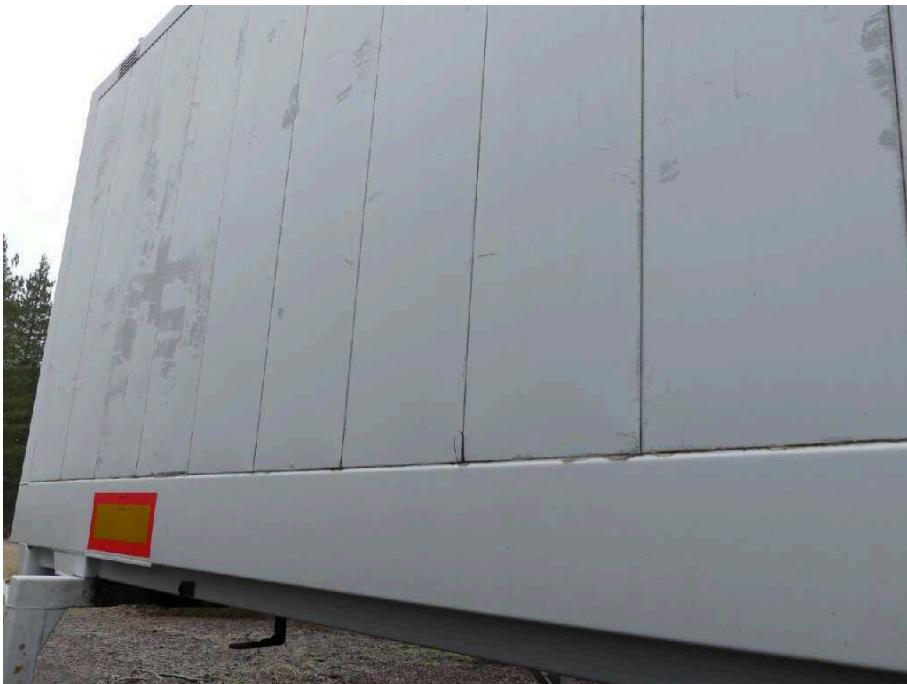
Bild 38

Fahrzeug Fahrzeug aussen Seite links, Lackablösung und verkratzt

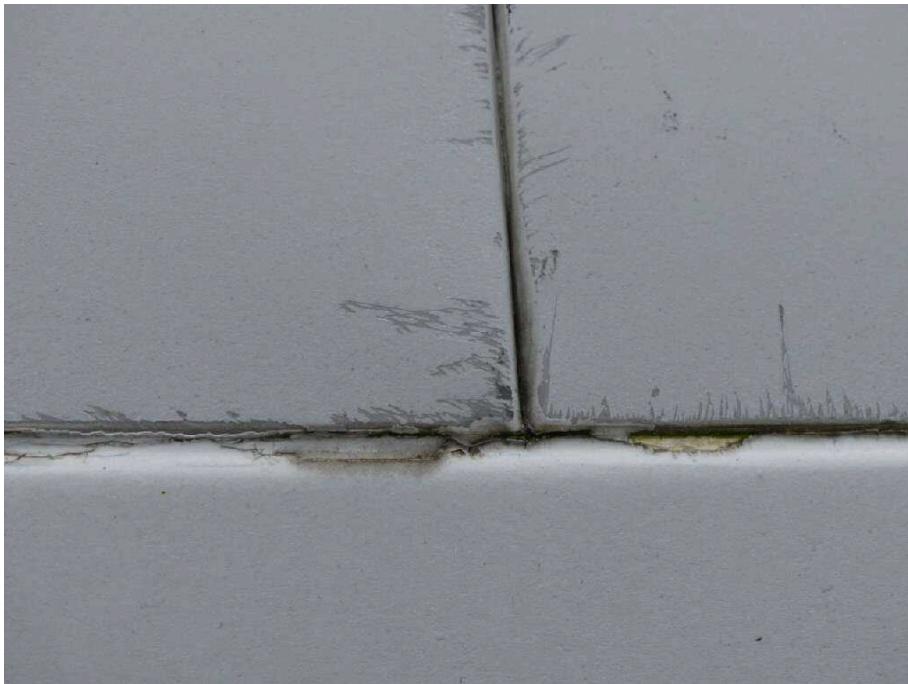
Bild 39

Fahrzeug Fahrzeug aussen Seite links, Lackablösung und verkratzt

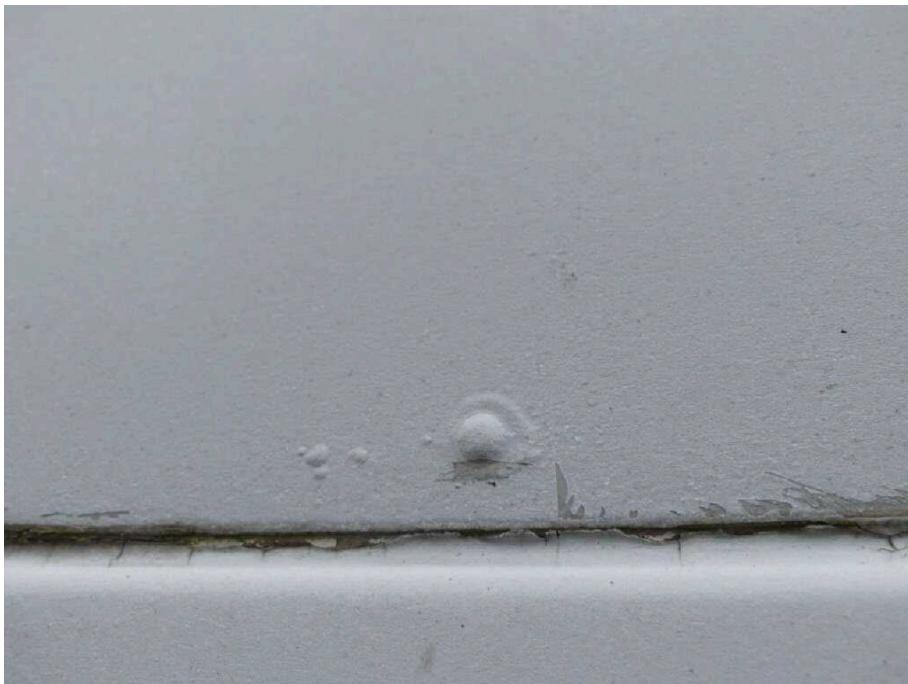
Bild 40

Fahrzeug Fahrzeug aussen Seite links, Lackablösung und verkratzt

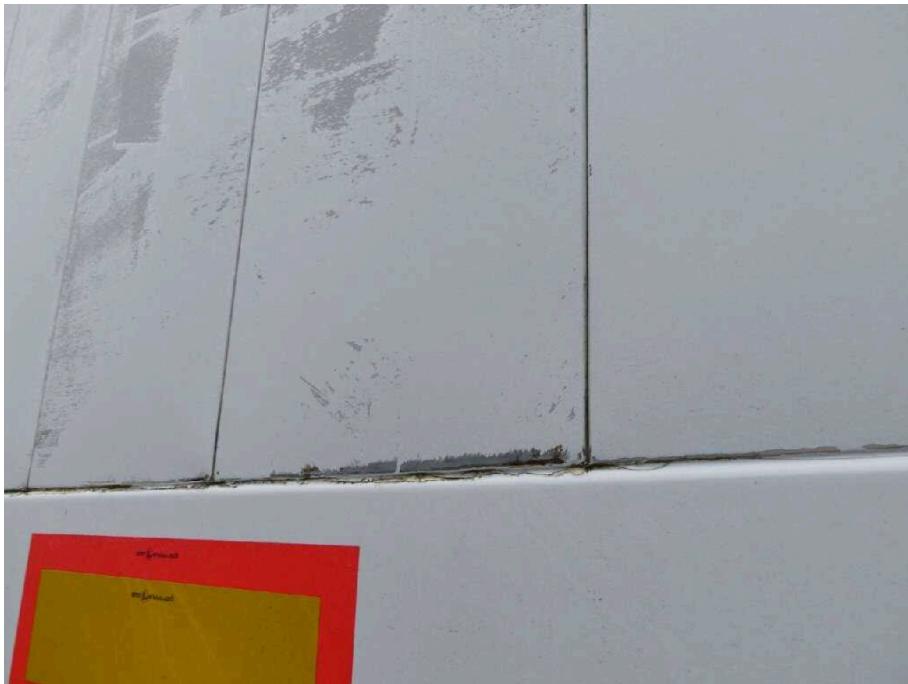
Bild 41

Fahrzeug Fahrzeug aussen Seite links, Lackablösung und verkratzt

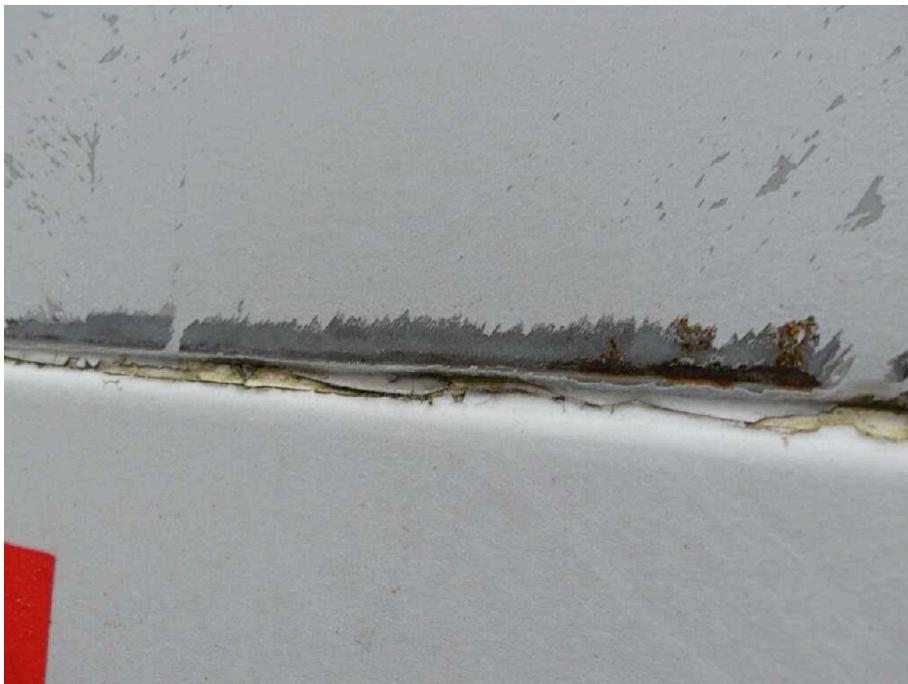
Bild 42

Fahrzeug Fahrzeug aussen Seite links, Lackablösung und verkratzt

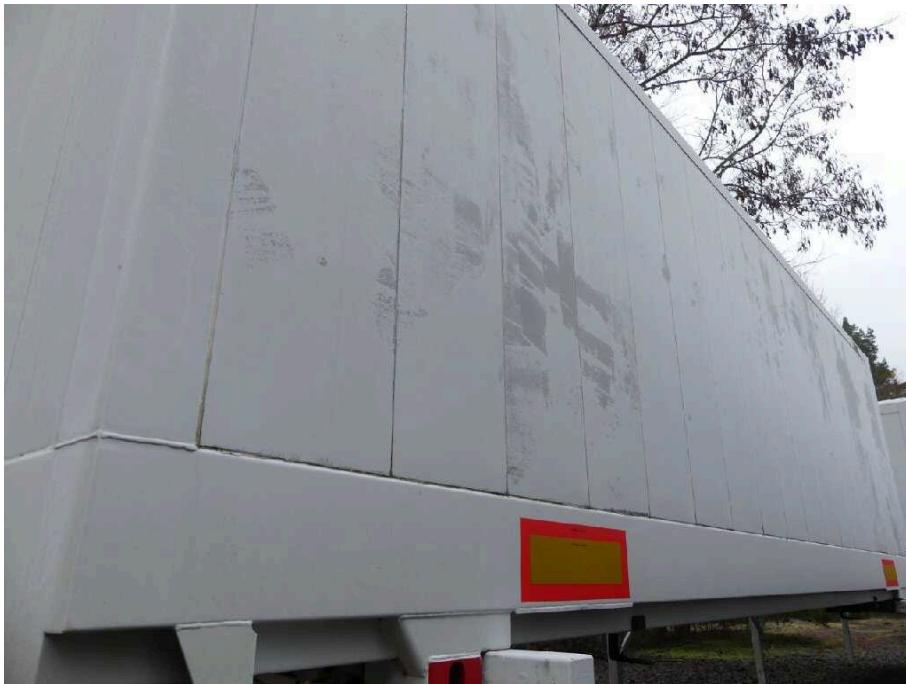
Bild 43

Fahrzeug Fahrzeug aussen Seite links, Lackablösung und verkratzt

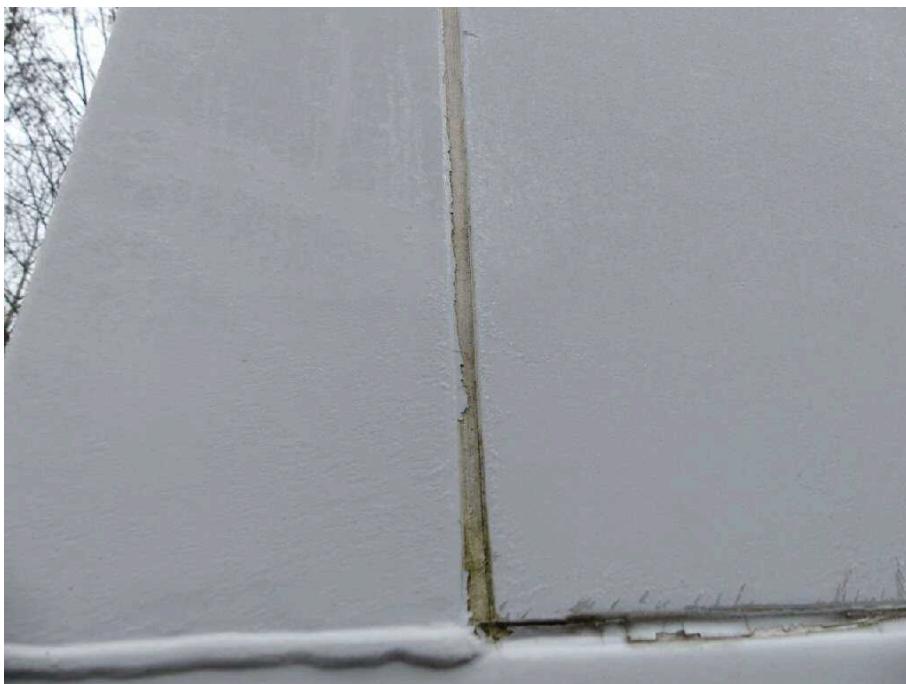
Bild 44

Fahrzeug Fahrzeug aussen Seite links, Lackablösung und verkratzt
