Lichtbildanlage

Dokumentennummer: 1827792

Amtliches Kennzeichen: Y-WA1560

Fahrzeugidentifikationsnummer: 000000006W1273660

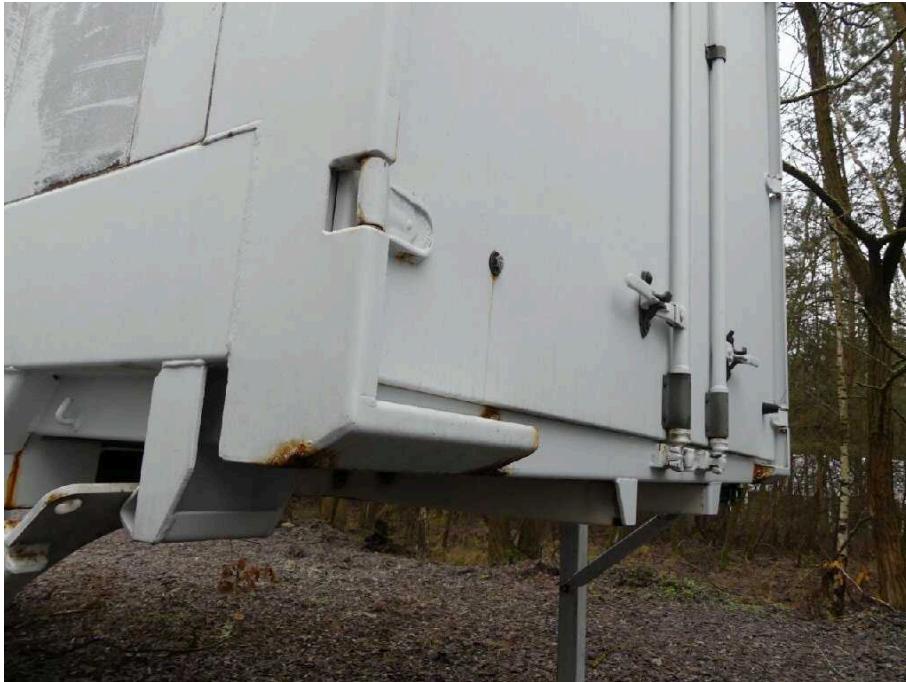
Bild 45
Fahrzeugheck Rahmen hinten links korrodiert

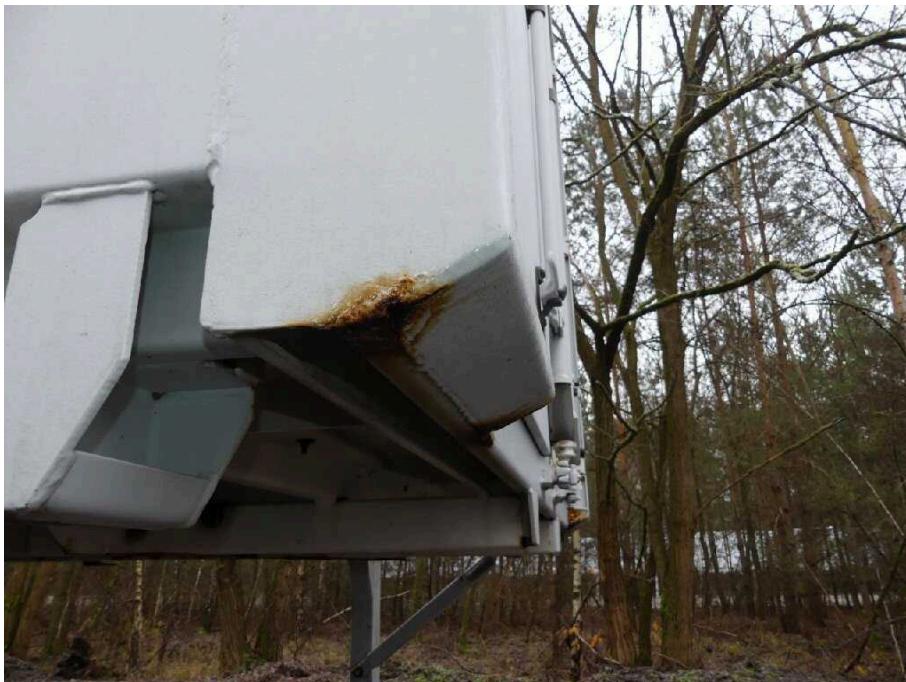
Bild 46
Fahrzeugheck Rahmen hinten links korrodiert

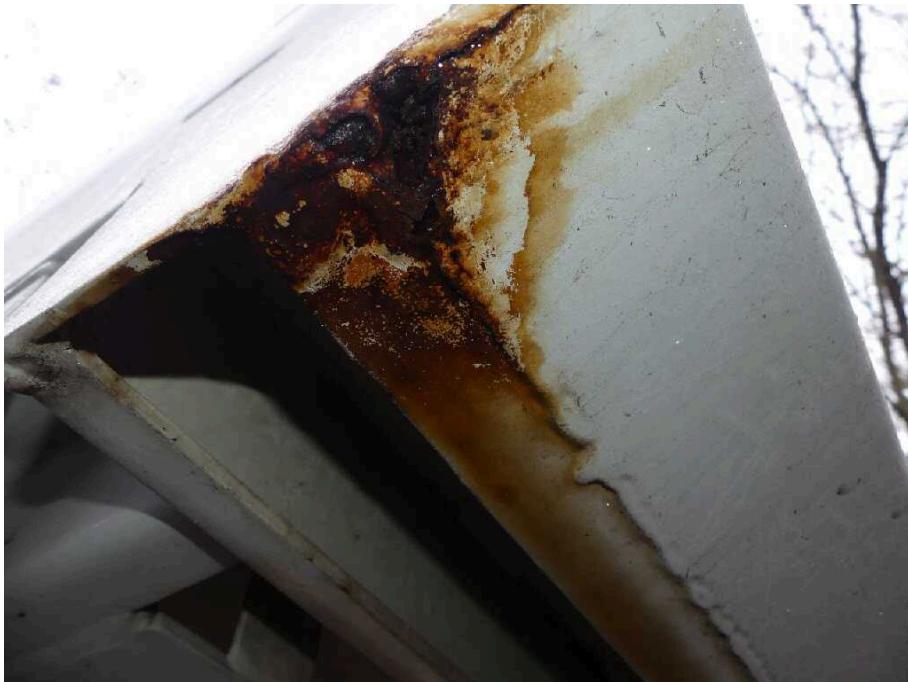
Bild 47
Fahrzeugheck Rahmen hinten links korrodiert

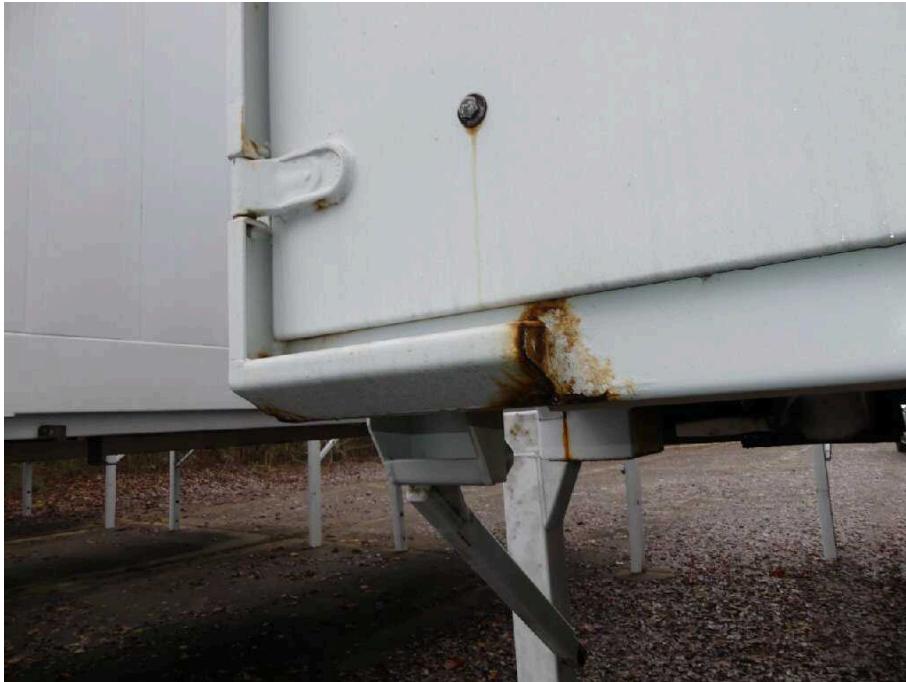
Bild 49
Fahrzeugheck Rahmen hinten links korrodiert

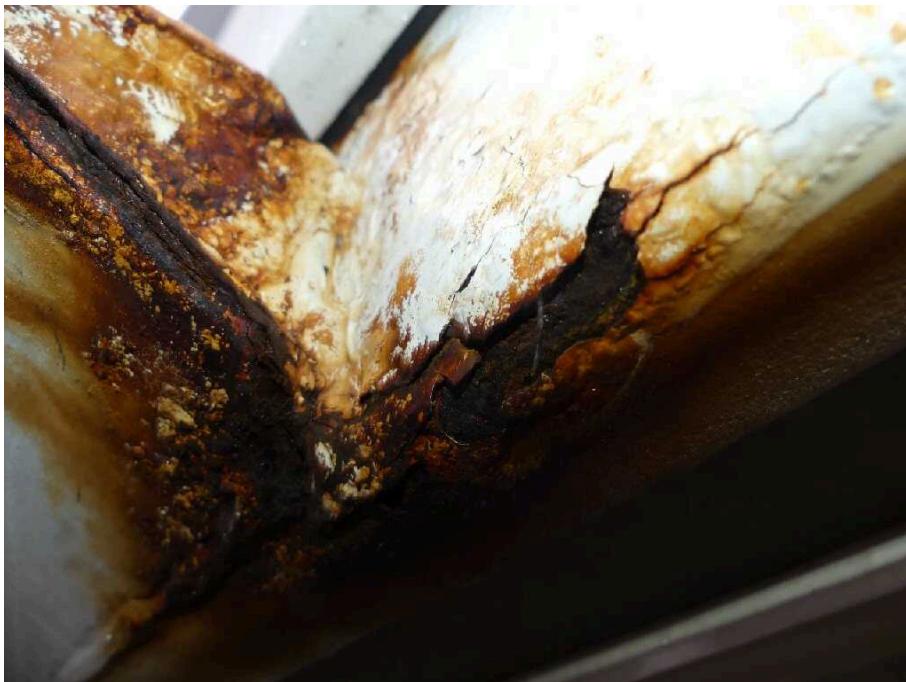
Bild 50
Fahrzeugheck Rahmen hinten links korrodiert

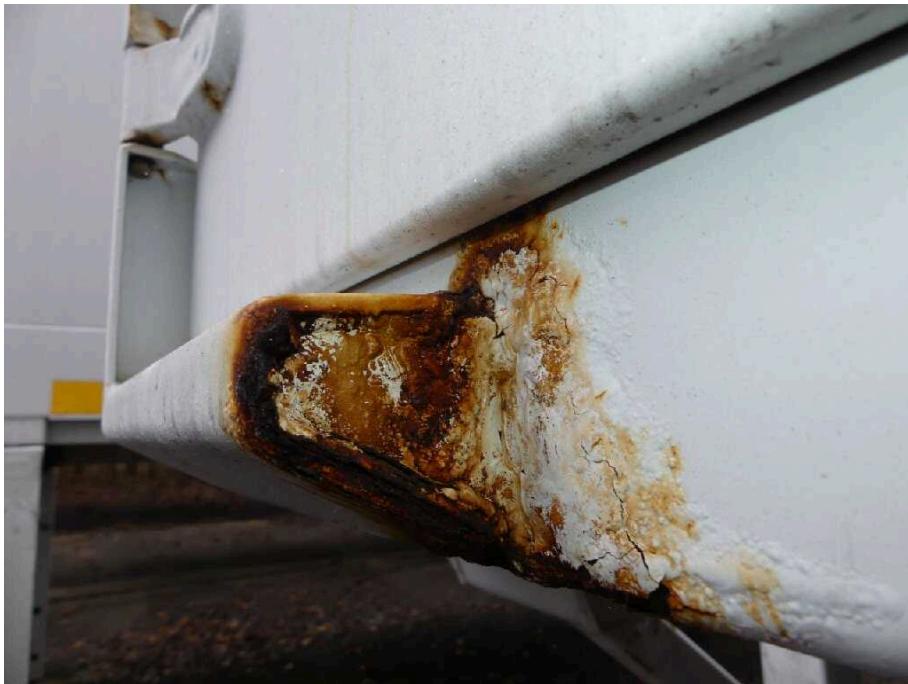
Bild 51
Fahrzeugheck Rahmen hinten links korrodiert

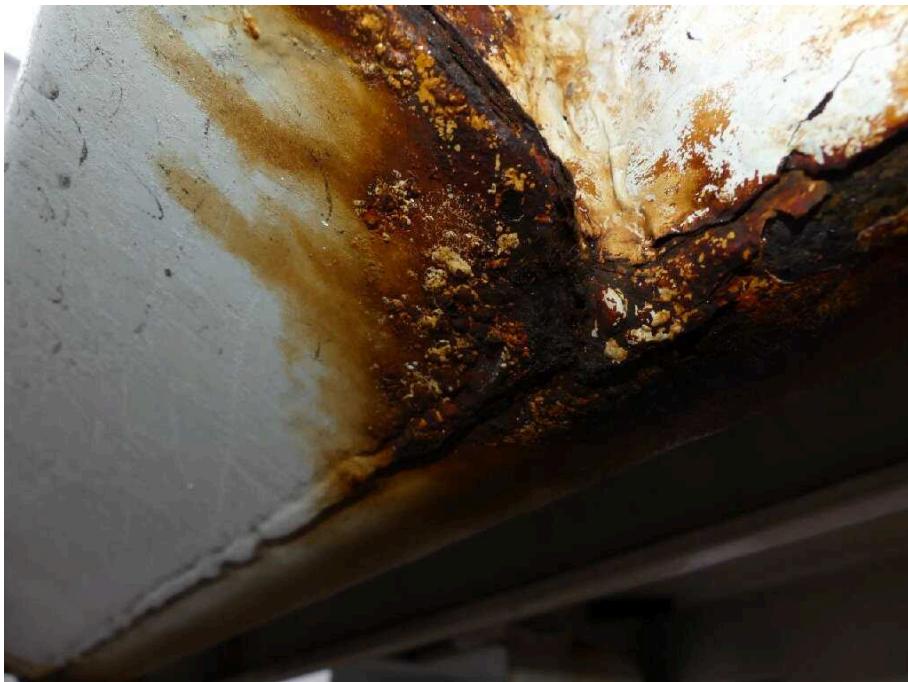
Bild 52
Fahrzeugheck Rahmen hinten links korrodiert

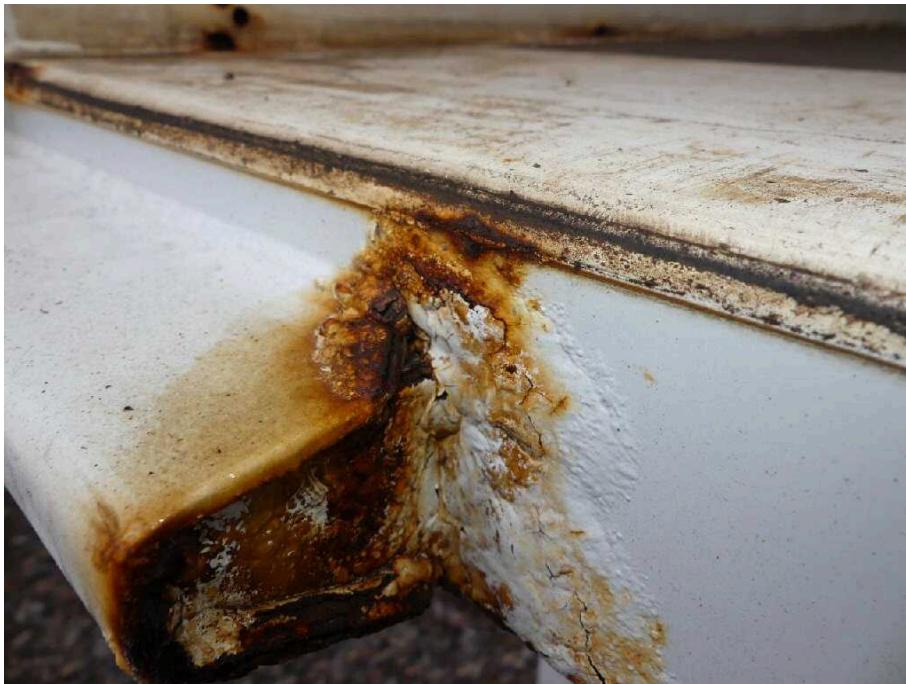
Bild 53
Fahrzeugheck Rahmen hinten links korrodiert

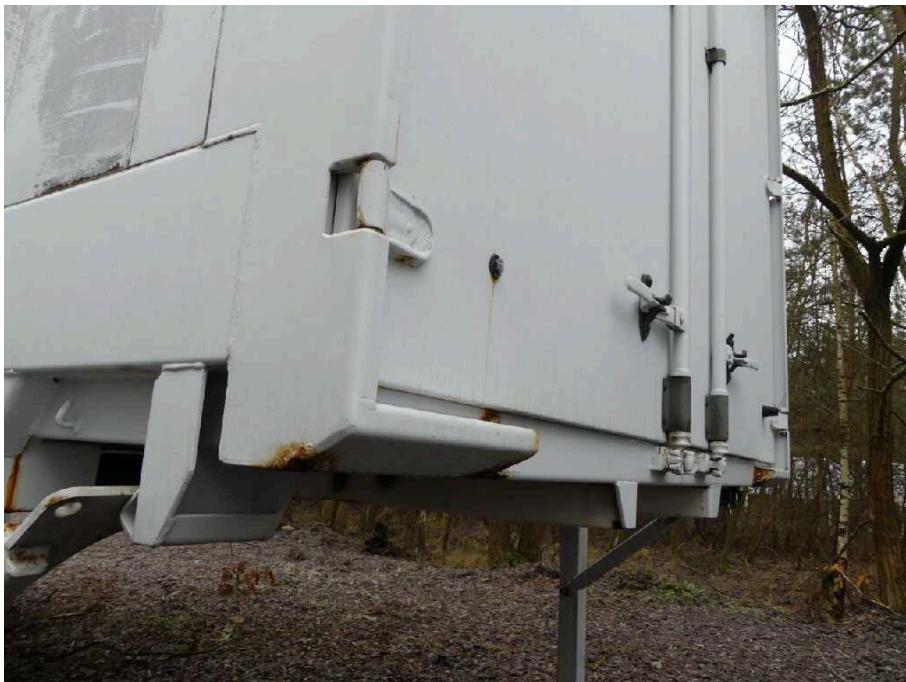
Bild 54
Fahrzeugheck Heckflügeltür links Anschlaggummi fehlt

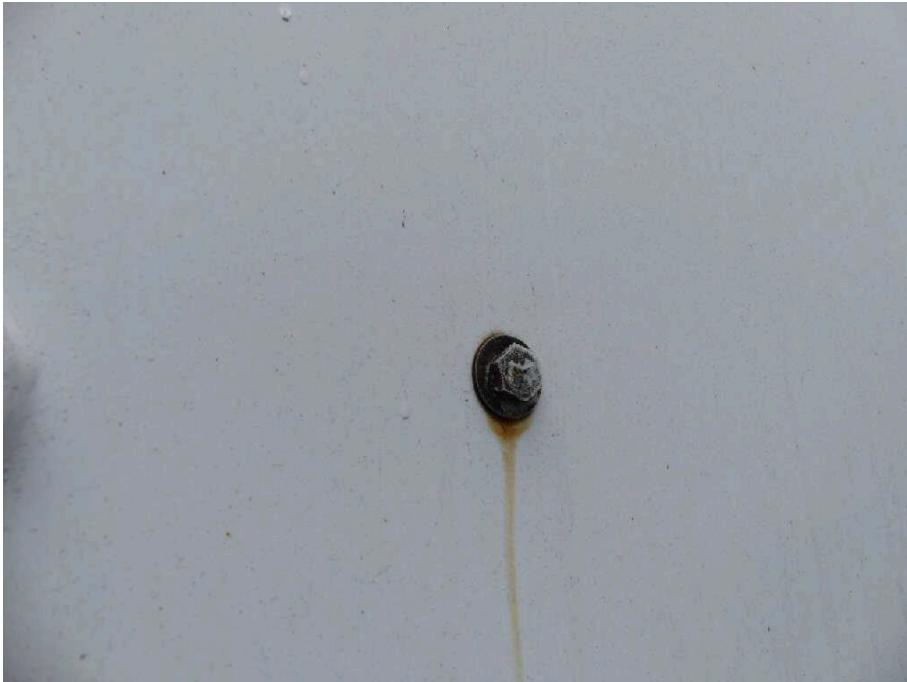
Bild 55
Fahrzeugheck Heckflügeltür links Anschlaggummi fehlt

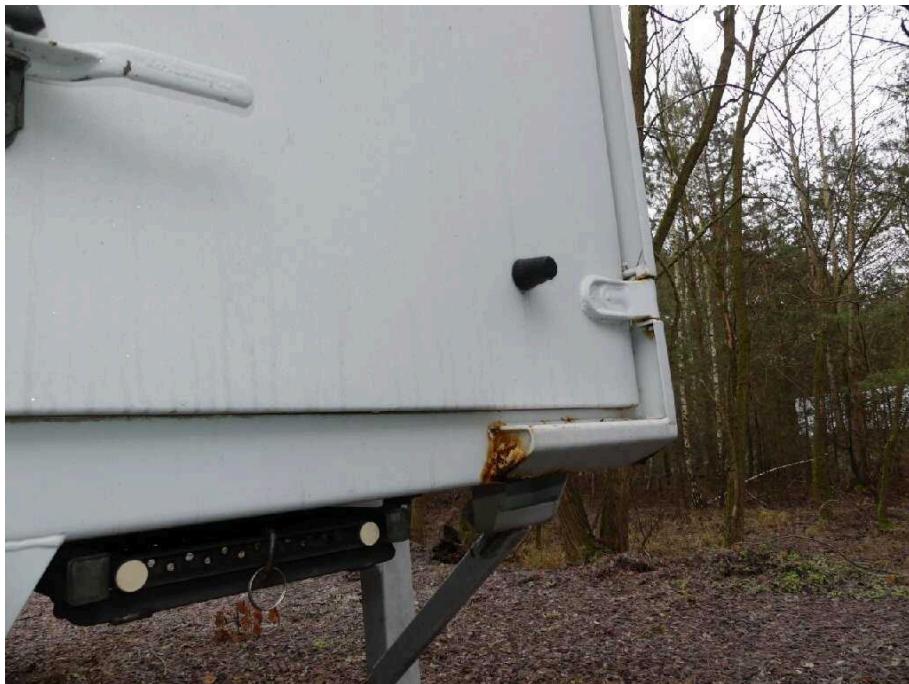
Bild 56
Fahrzeugheck Rahmen hinten rechts korrodiert

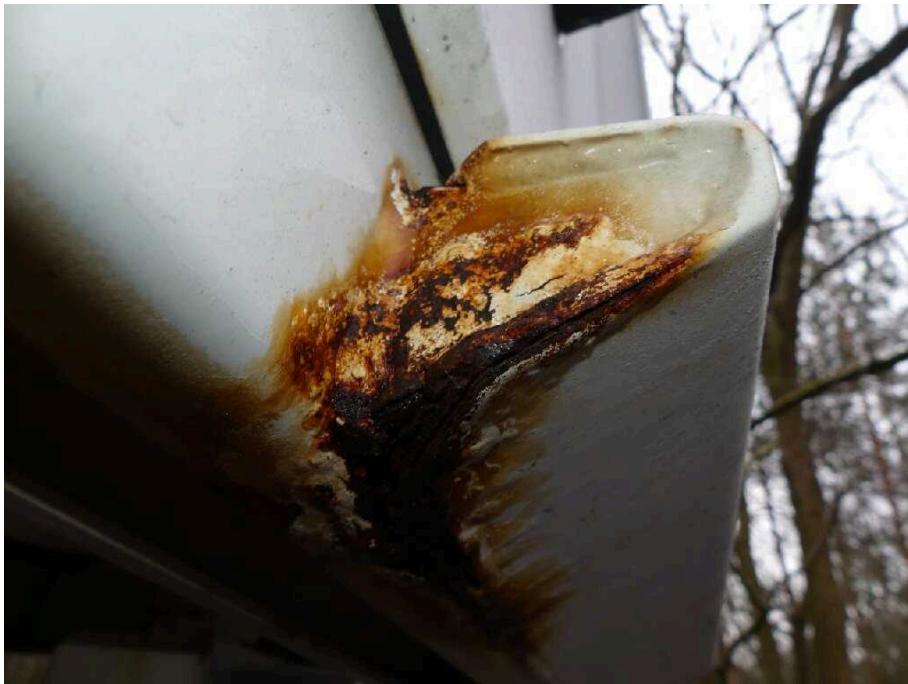
Bild 57
Fahrzeugheck Rahmen hinten rechts korrodiert

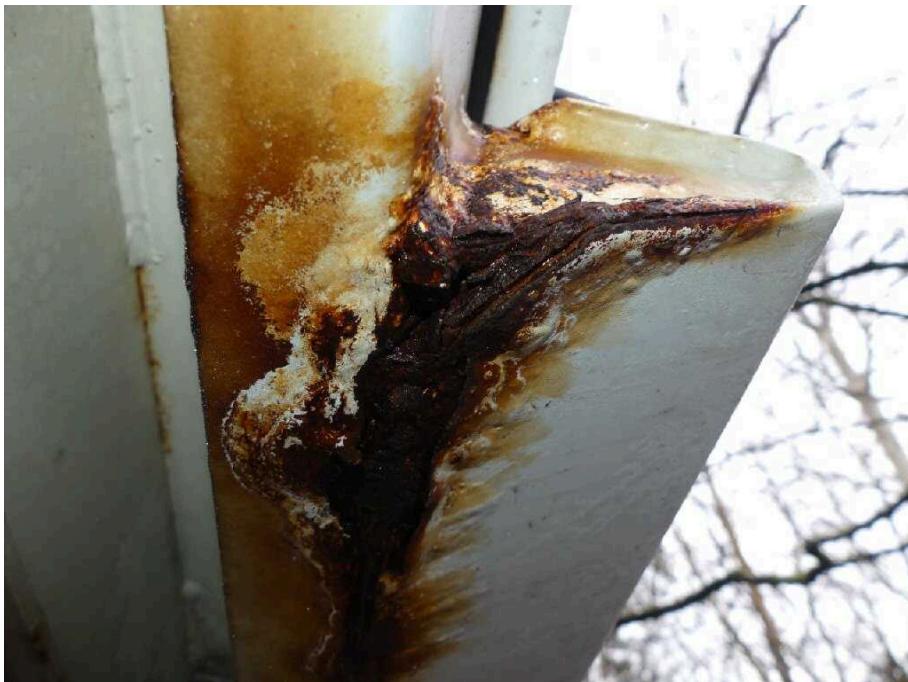
Bild 58
Fahrzeugheck Rahmen hinten rechts korrodiert

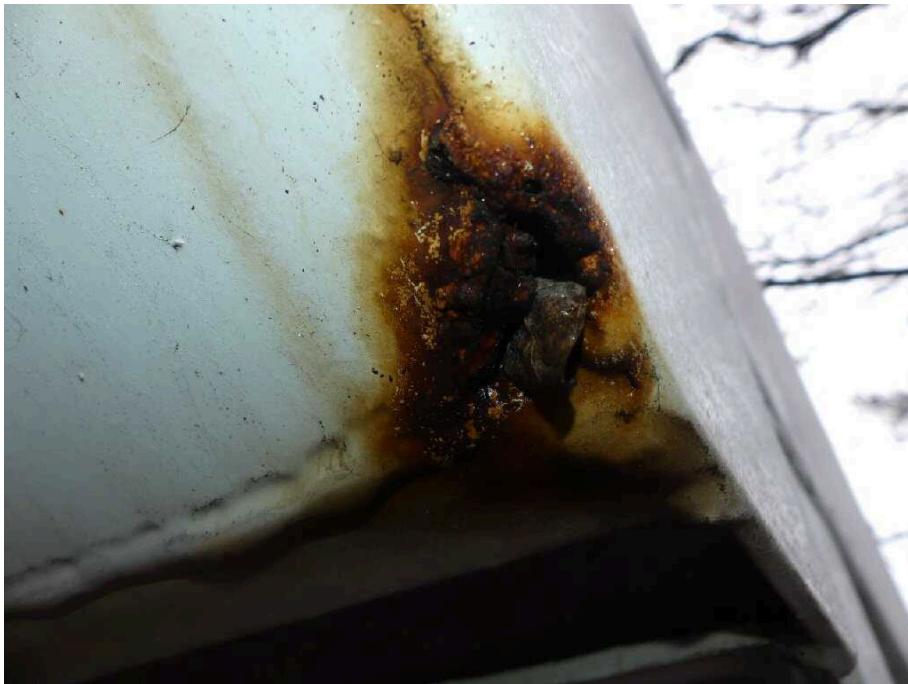
Bild 59
Fahrzeugheck Rahmen hinten rechts korrodiert

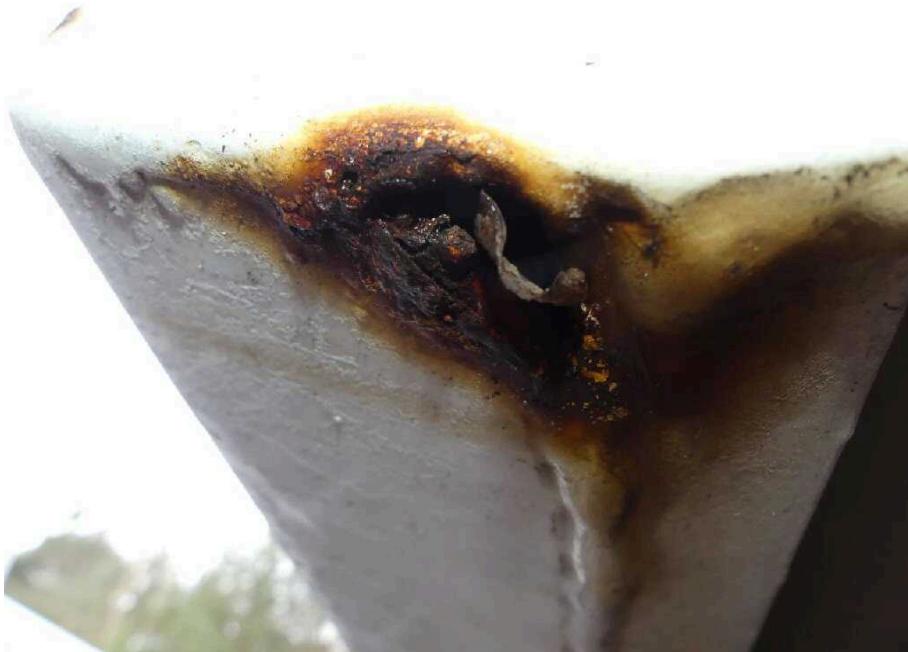
Bild 60
Fahrzeugheck Rahmen hinten rechts korrodiert

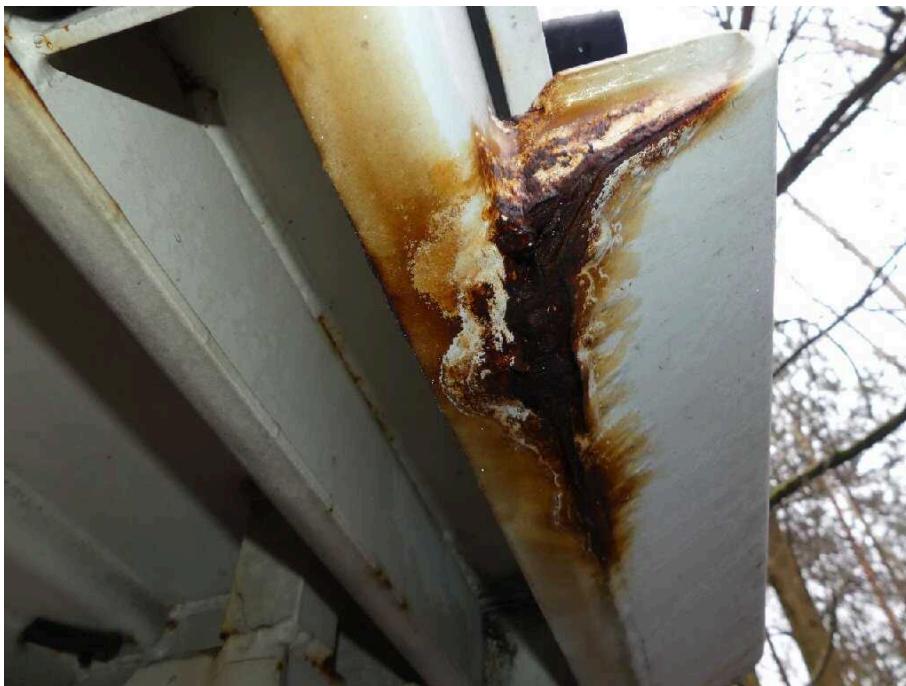
Bild 61
Fahrzeugheck Rahmen hinten rechts korrodiert

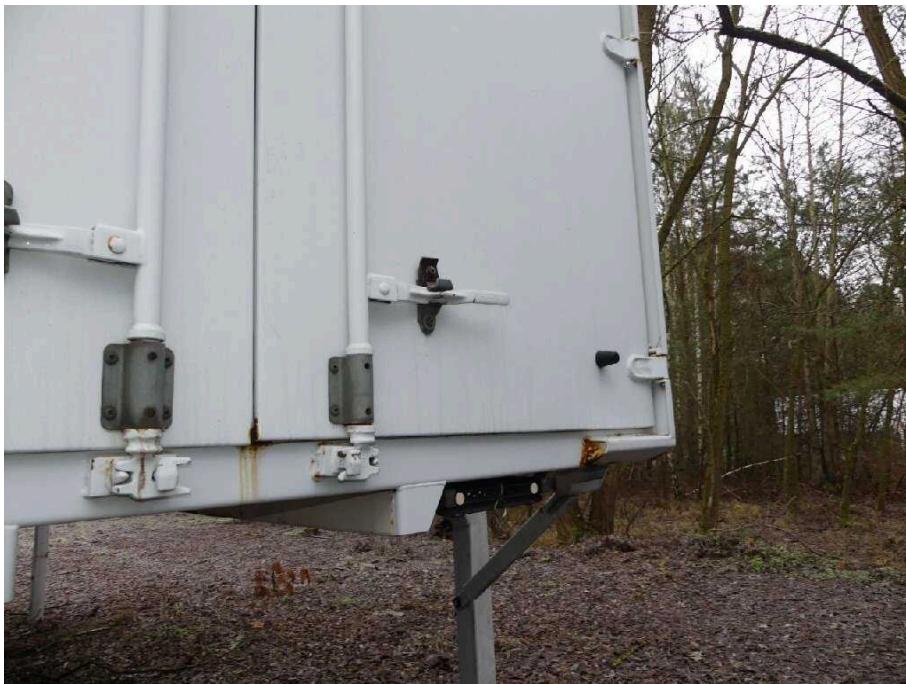
Bild 62
Fahrzeugheck Rahmen hinten Mitte korrodiert

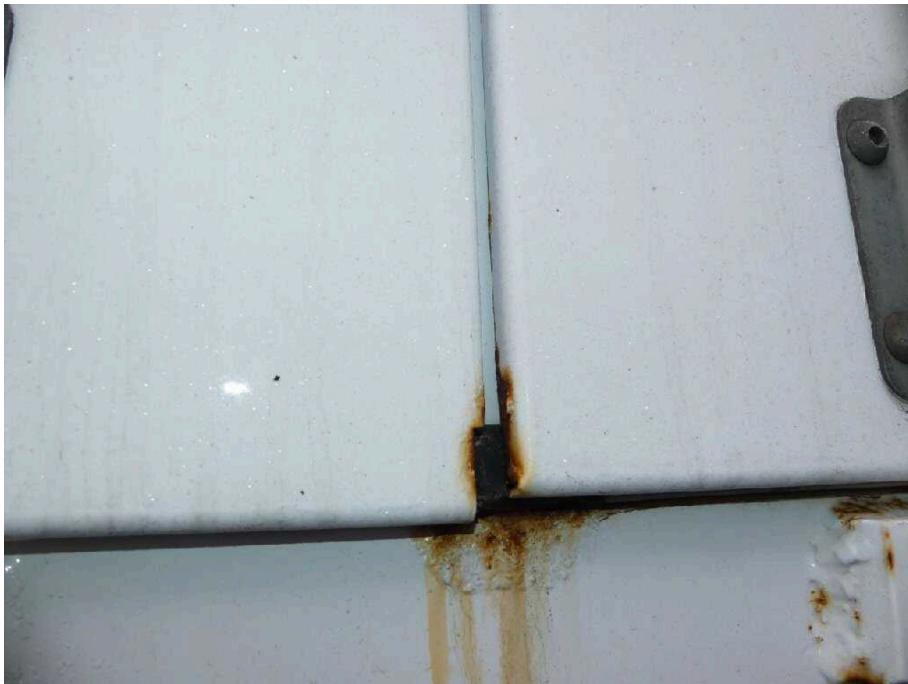
Bild 63
Fahrzeugheck Rahmen hinten Mitte korrodiert

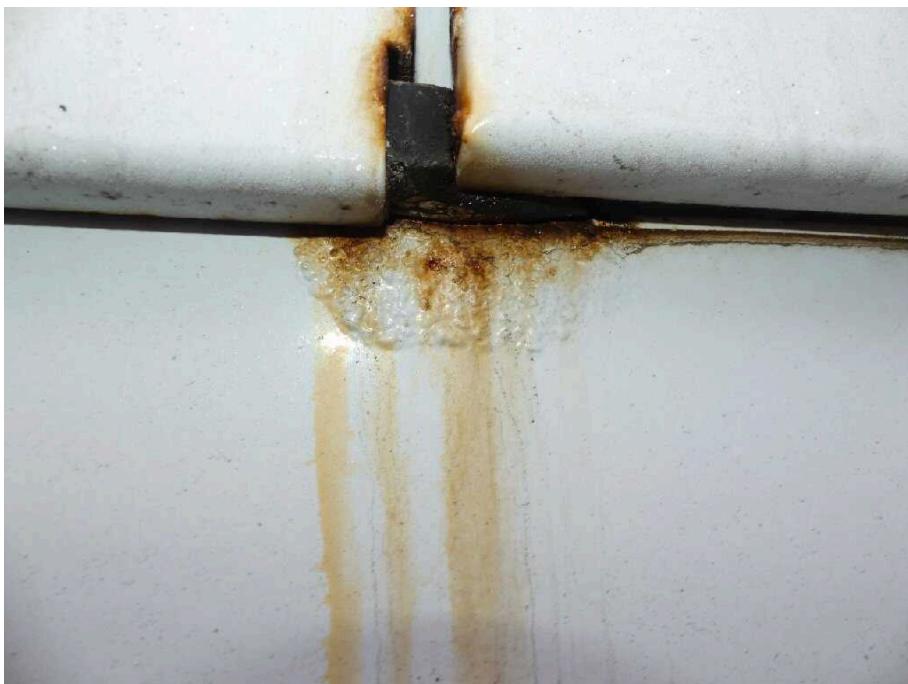
Bild 64
Fahrzeugheck Rahmen hinten Mitte korrodiert

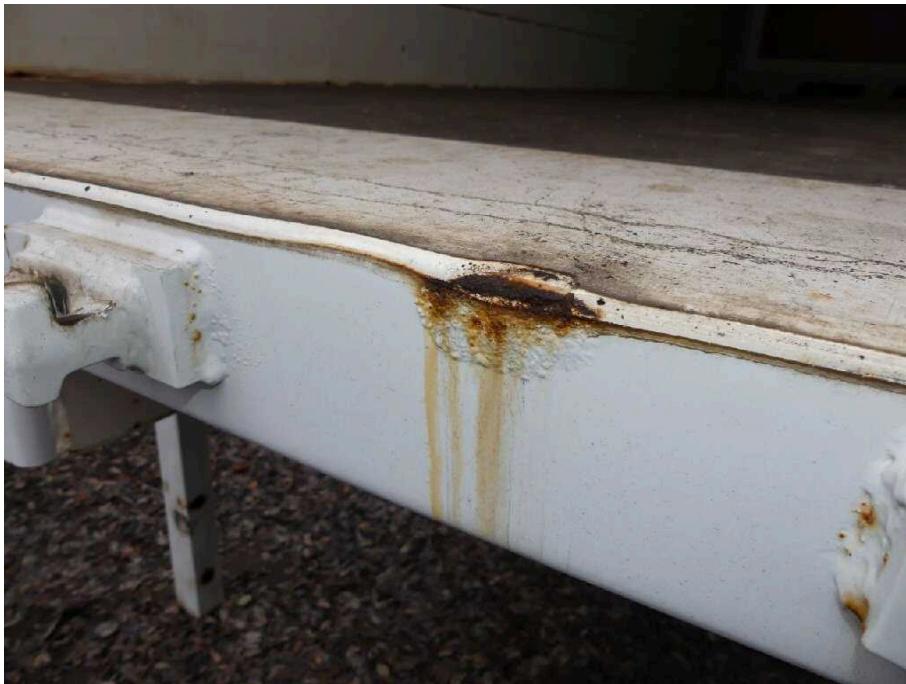
Bild 65
Fahrzeugheck Rahmen hinten Mitte korrodiert

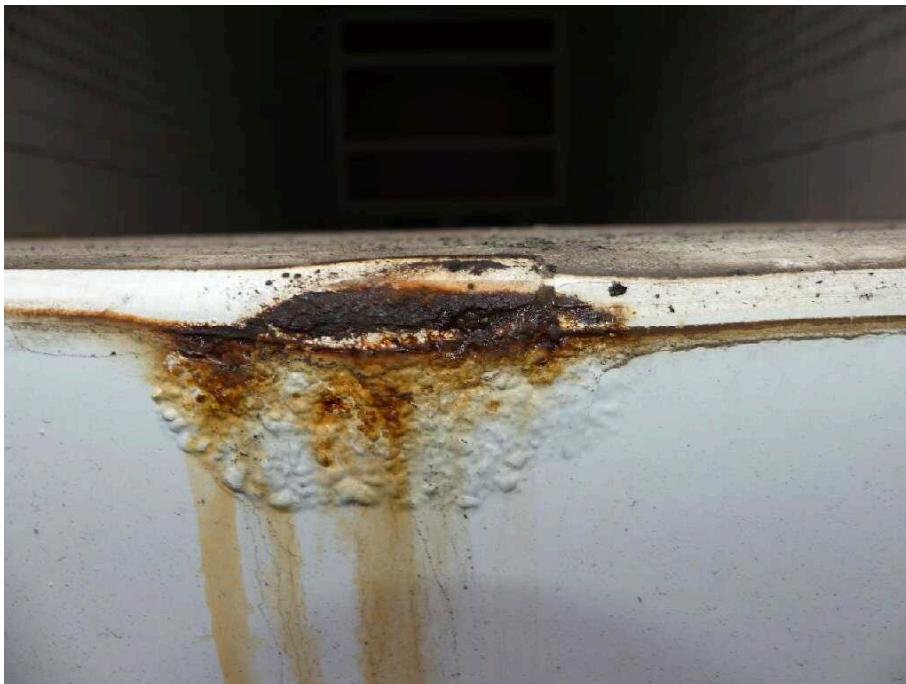
Bild 66
Fahrzeugheck Rahmen hinten Mitte korrodiert

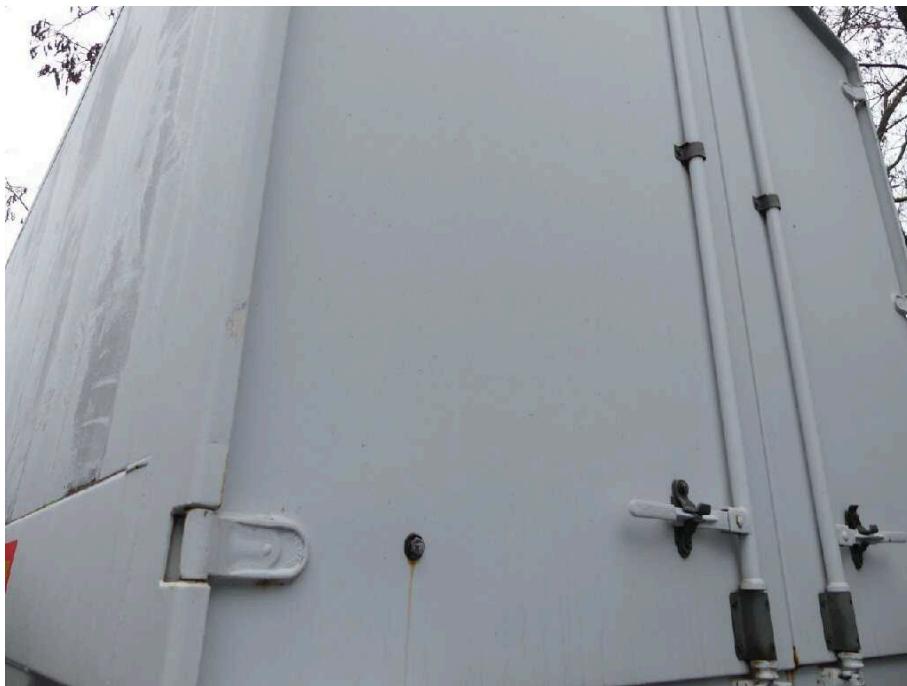
Bild 67
Fahrzeugheck Rahmen hinten Eckrahmen links angestoßen

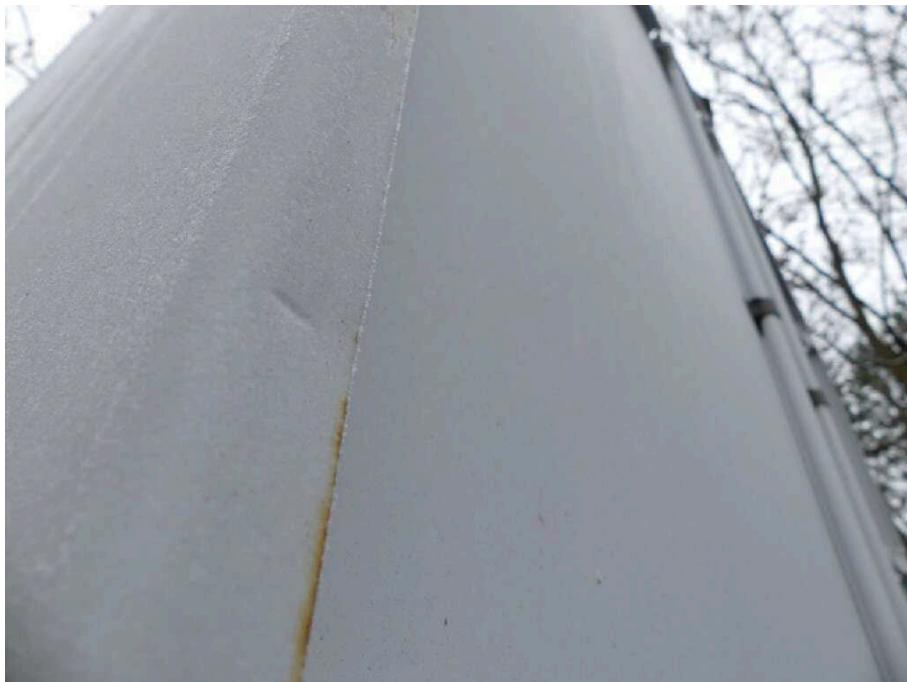
Bild 68
Fahrzeugheck Rahmen hinten Eckrahmen links angestoßen

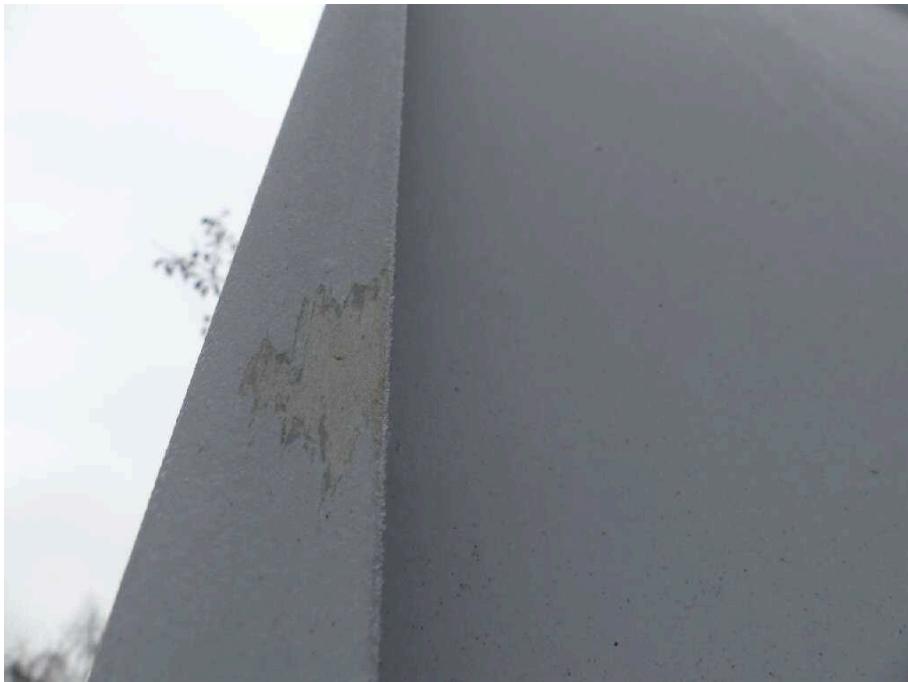
Bild 69
Fahrzeugheck Rahmen hinten Eckrahmen links angestoßen

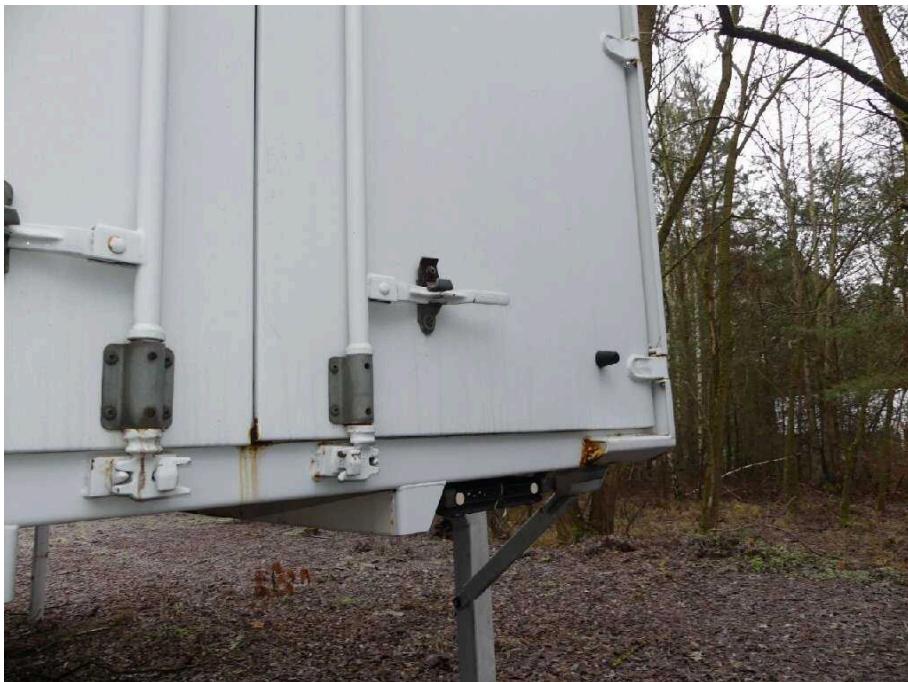
Bild 70
Fahrzeugheck Heckflügeltür links und rechts korrodiert

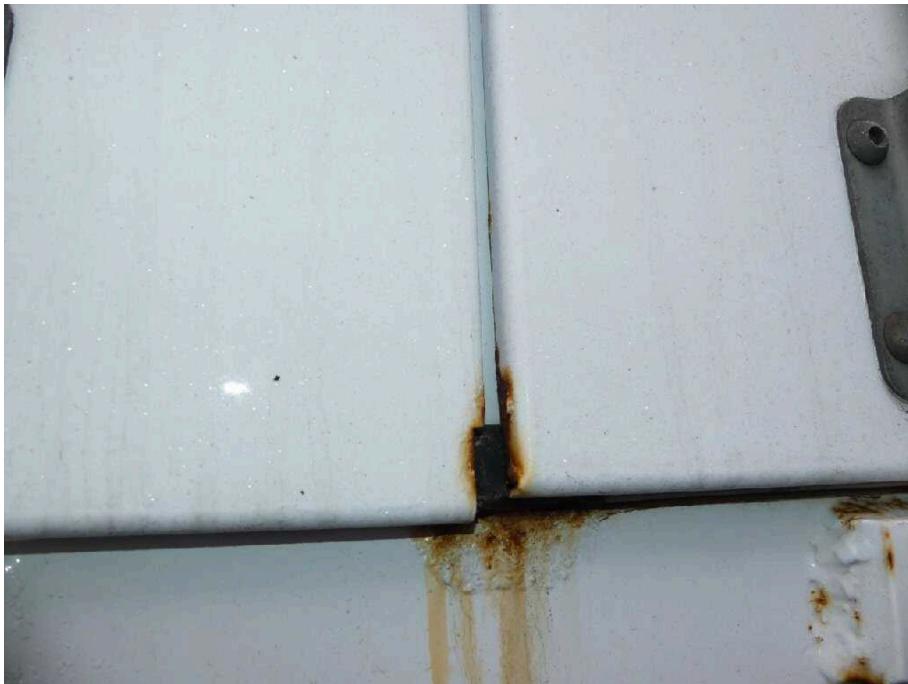
Bild 71
Fahrzeugheck Heckflügeltür links und rechts korrodiert

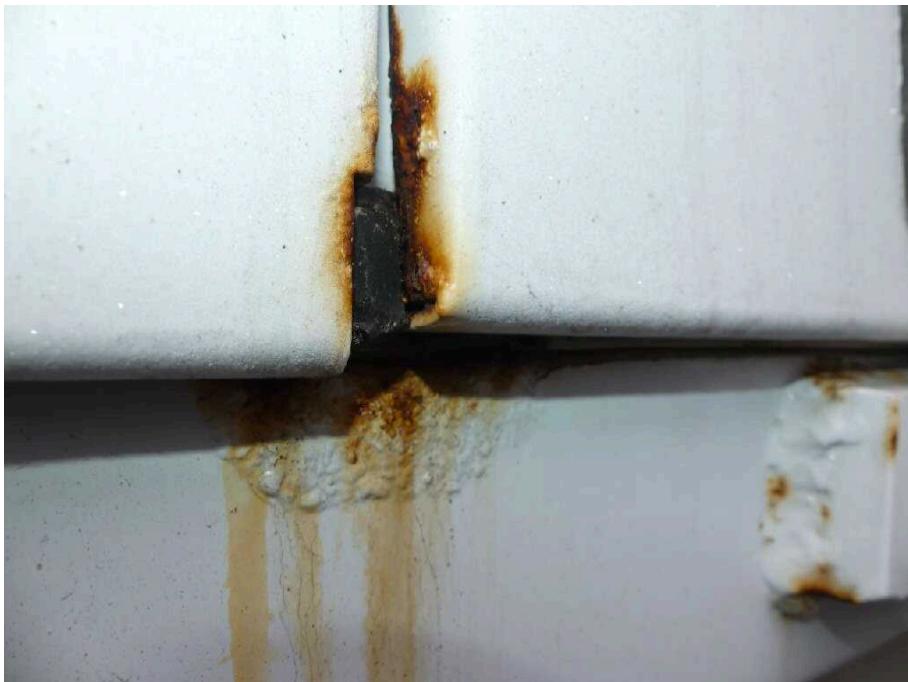
Bild 72
Fahrzeugheck Heckflügeltür links und rechts korrodiert
