# Lichtbildanlage

*Die Lichtbildanlage enthält 43 Fotos*

<b>Dokumentennummer:</b>	1827880
<b>Amtliches Kennzeichen:</b>	Y-WA1556
<b>Fahrzeugidentifikationsnummer:</b>	6W1273661

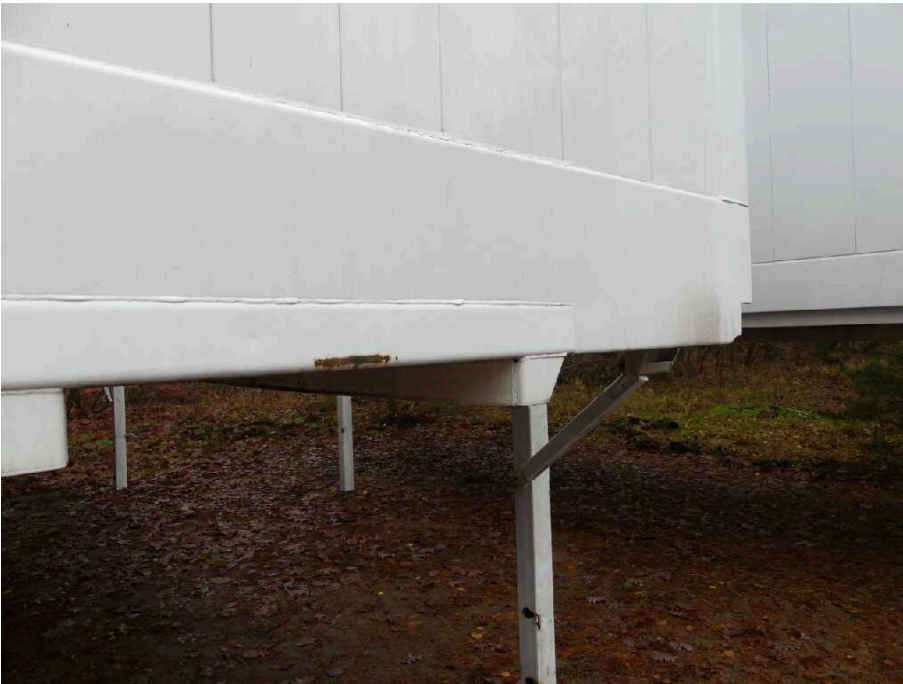
**Bild 9**  
Aufbau Bodenrahmen vorne korrodiert

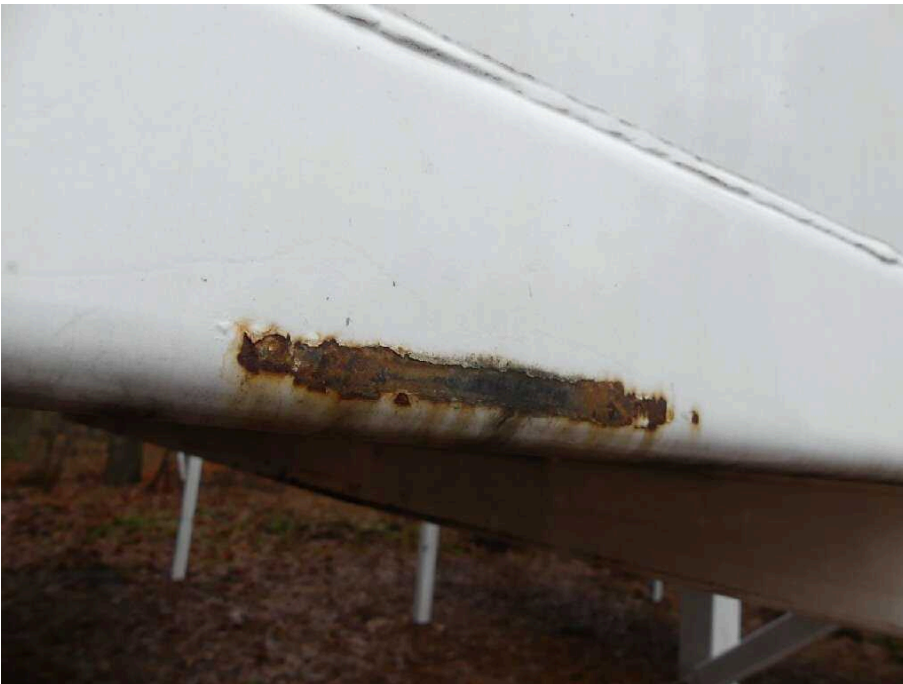
**Bild 10**  
Aufbau Bodenrahmen vorne korrodiert

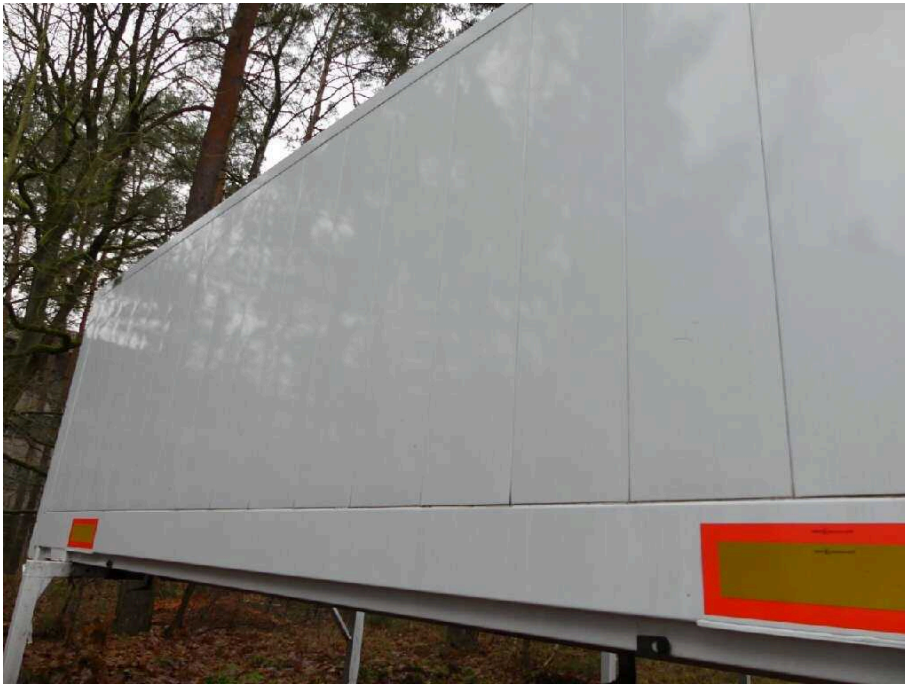
**Bild 11**

Fahrzeug Fahrzeug aussen Seiten rechts eingedrückt und verkratzt

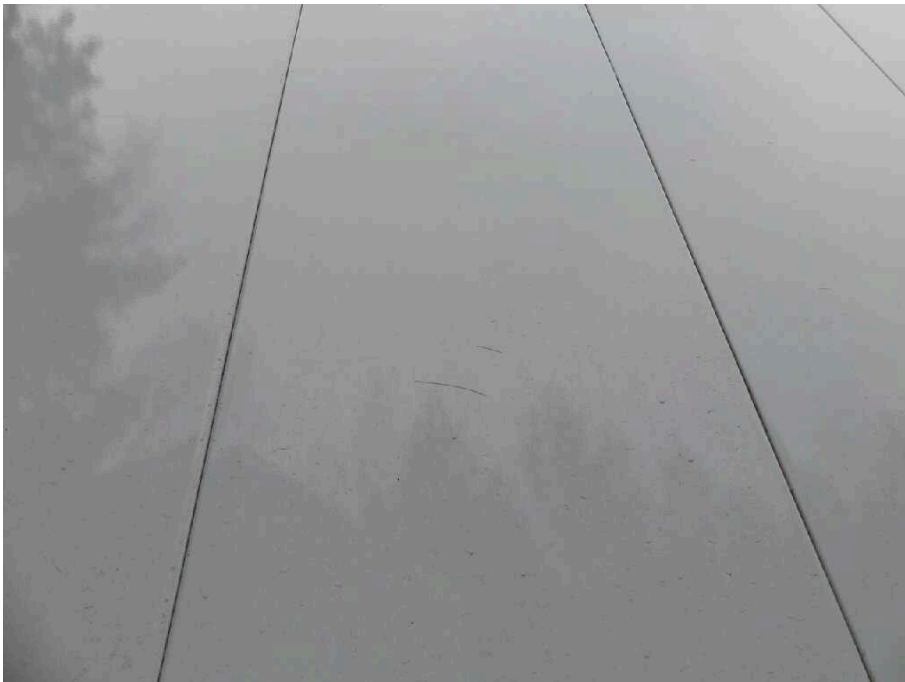
**Bild 12**

Fahrzeug Fahrzeug aussen Seiten rechts eingedrückt und verkratzt

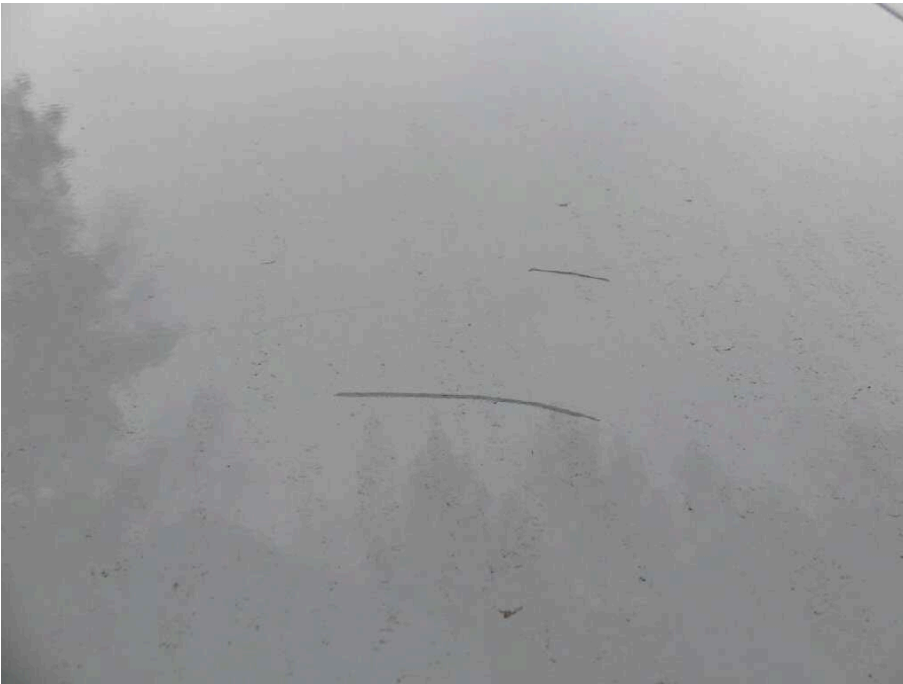
**Bild 13**

Fahrzeug Fahrzeug aussen Seiten rechts eingedrückt und verkratzt

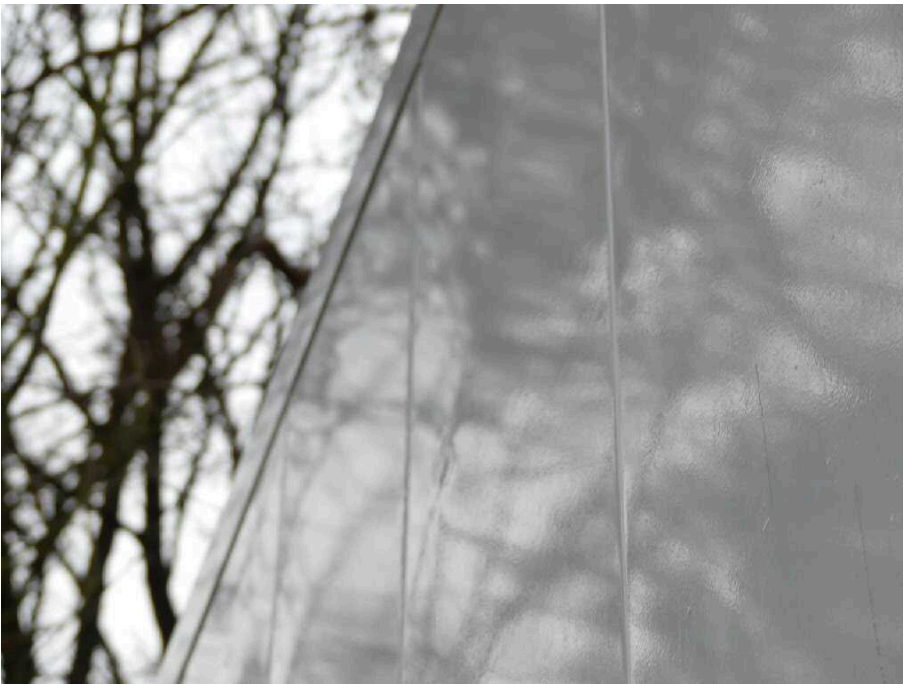
**Bild 14**

Fahrzeug Fahrzeug aussen Seiten rechts eingedrückt und verkratzt

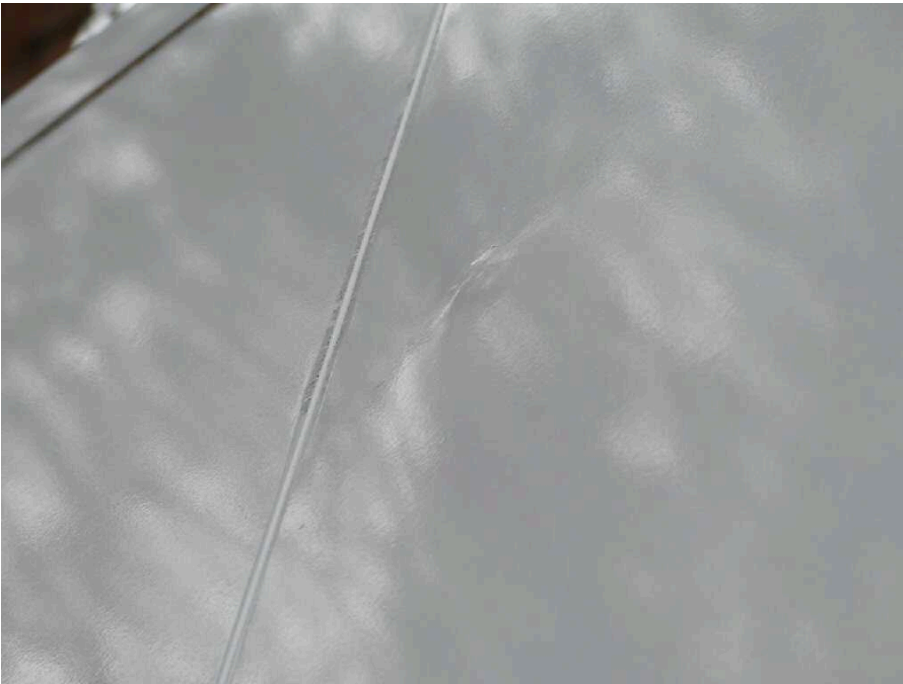
**Bild 15**

Fahrzeug Fahrzeug aussen Seiten rechts eingedrückt und verkratzt

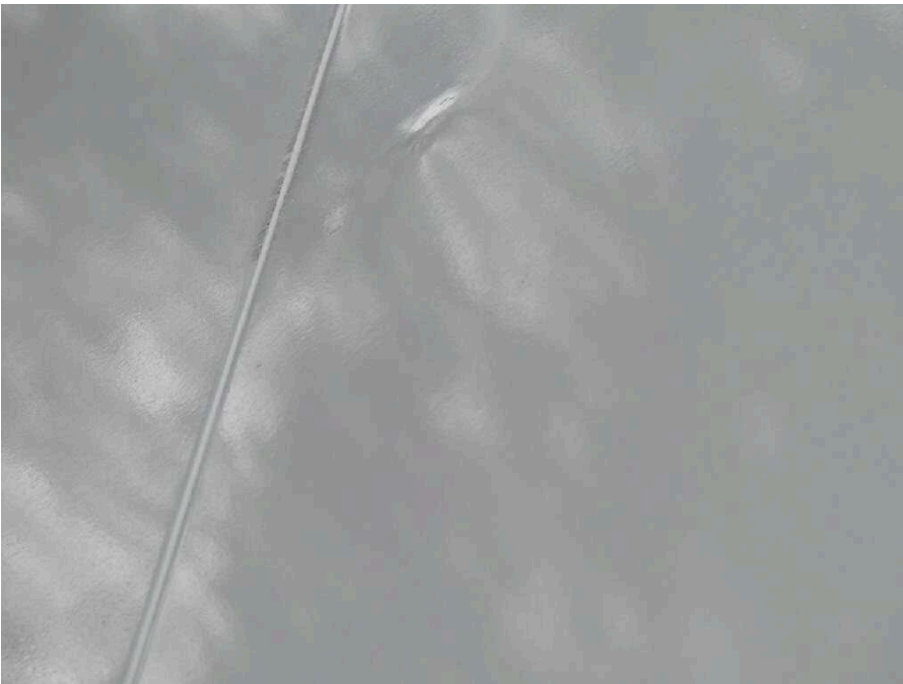
**Bild 16**

Fahrzeug Fahrzeug aussen Seiten rechts eingedrückt und verkratzt

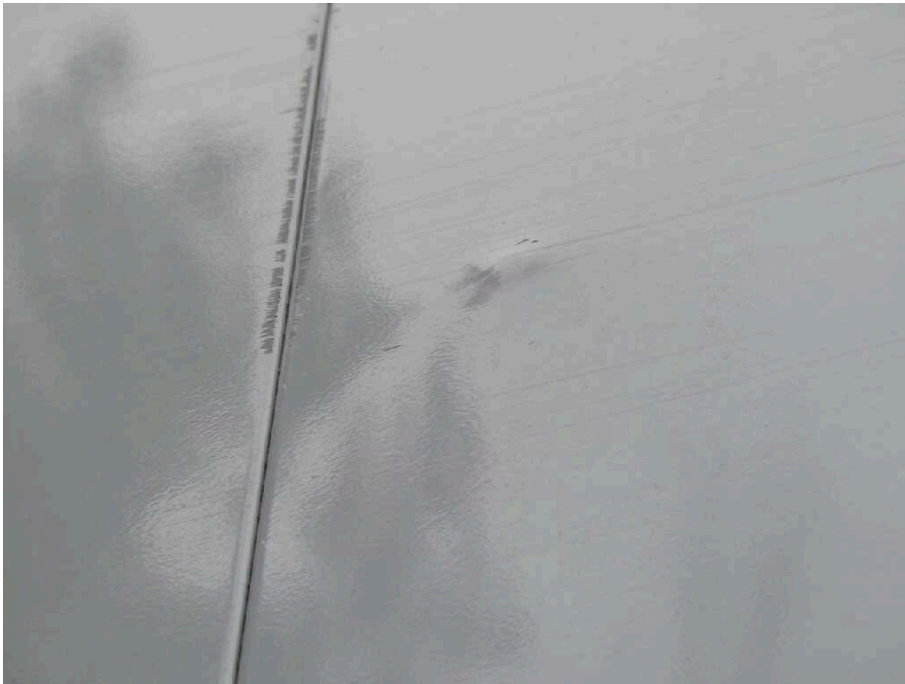
**Bild 17**

Fahrzeug Fahrzeug aussen Seiten rechts eingedrückt und verkratzt

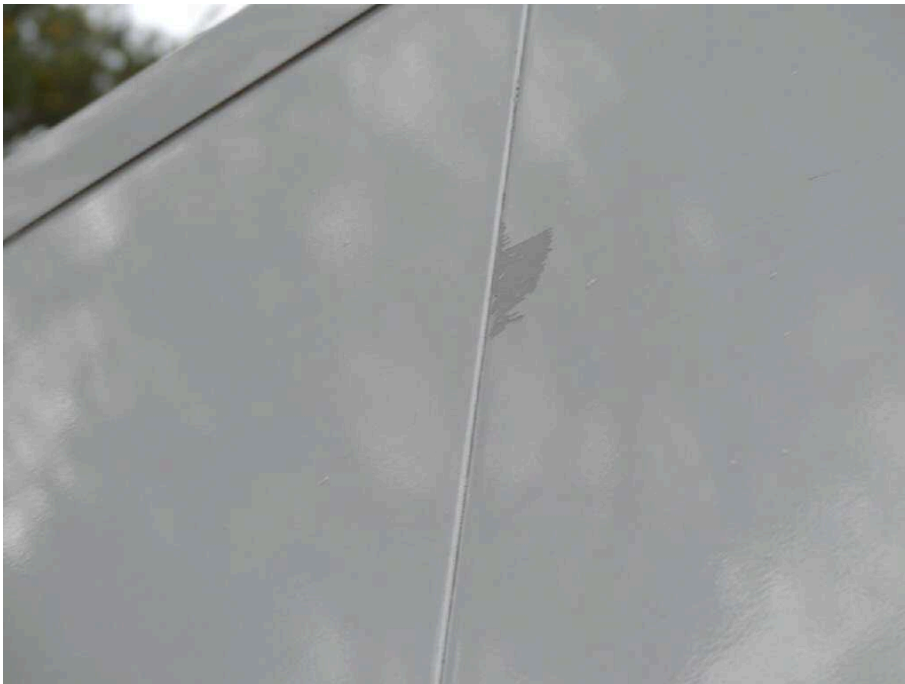
**Bild 18**

Fahrzeug Fahrzeug aussen Seiten rechts eingedrückt und verkratzt

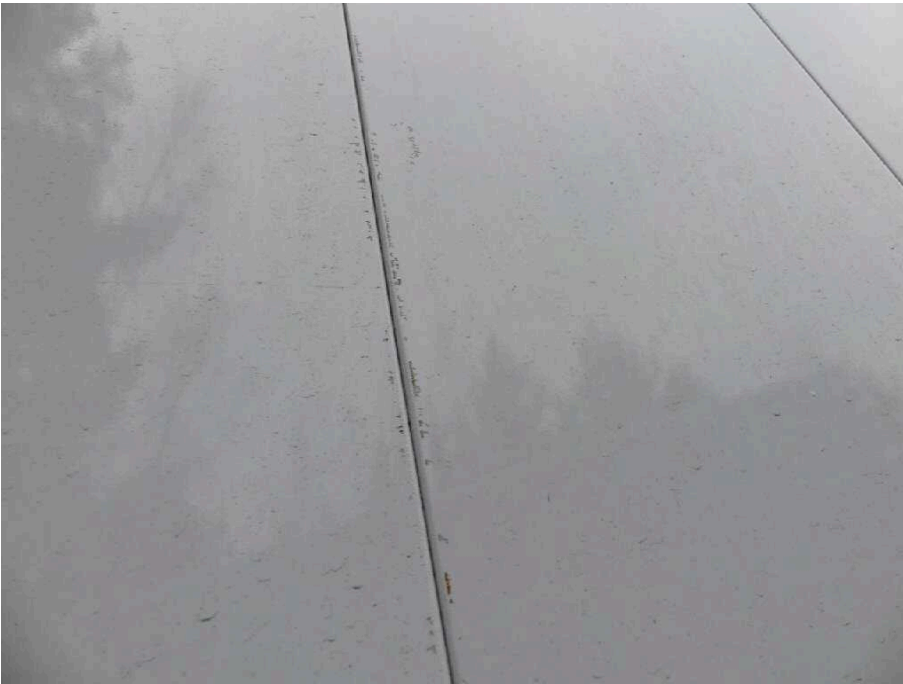
**Bild 19**

Fahrzeug Fahrzeug aussen Seiten rechts eingedrückt und verkratzt

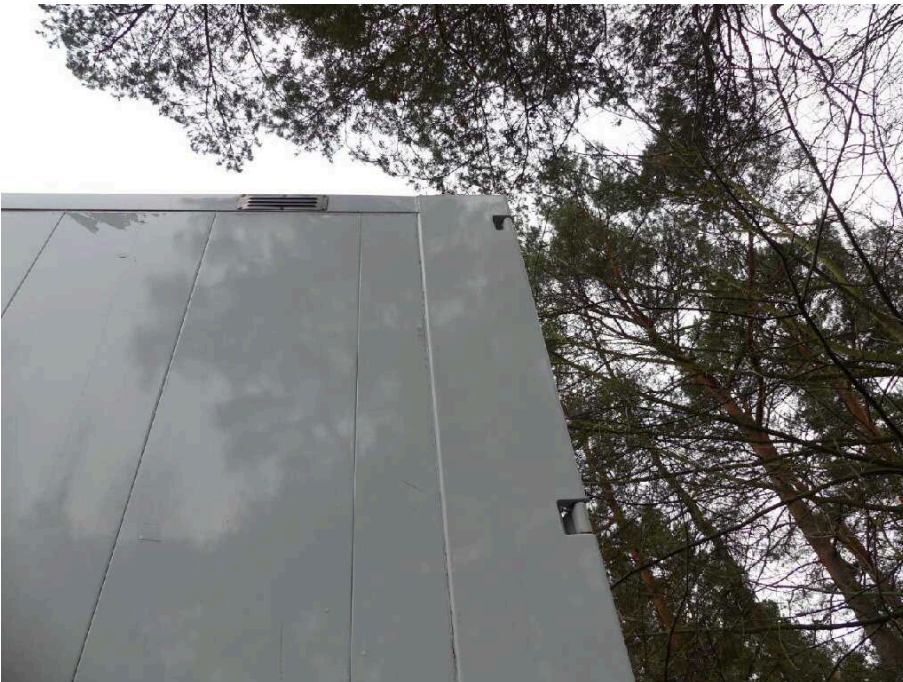
**Bild 20**

Fahrzeug Fahrzeug aussen Seite links verkratzt

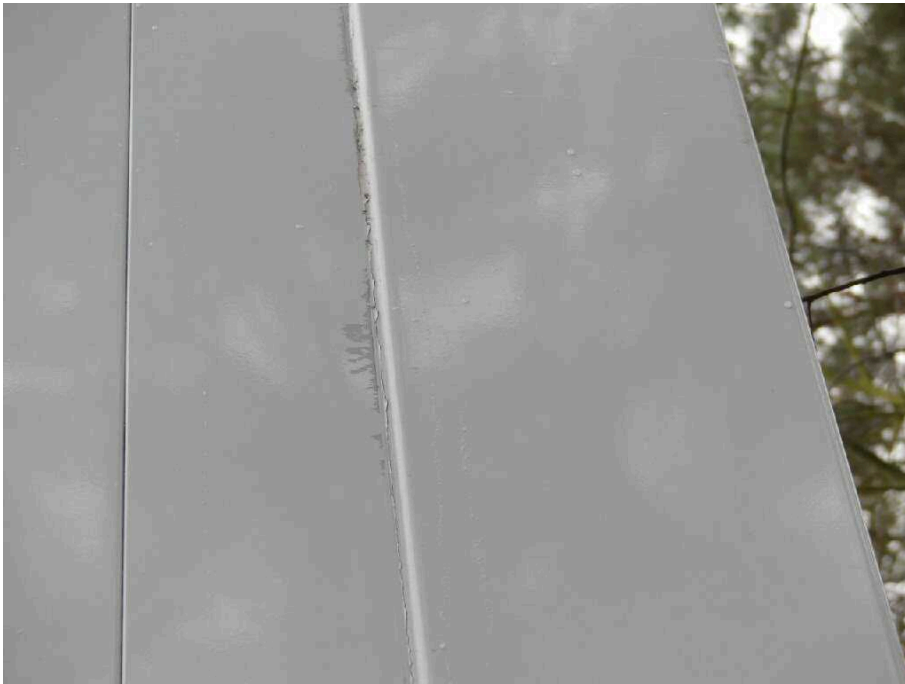
**Bild 21**  
Fahrzeug Fahrzeug aussen Seite links verkratzt

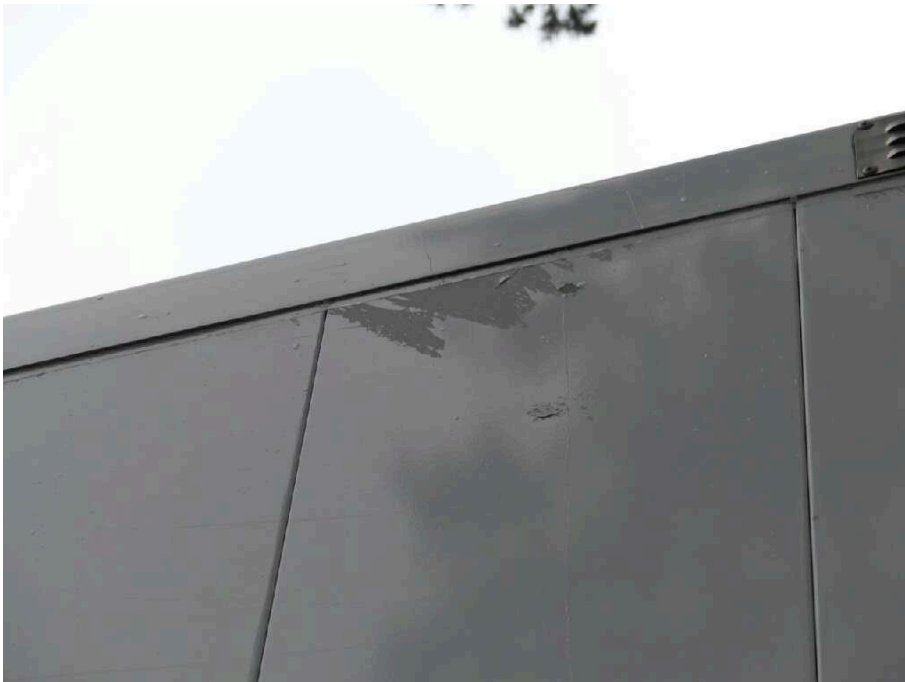
**Bild 22**  
Fahrzeug Fahrzeug aussen Seite links verkratzt

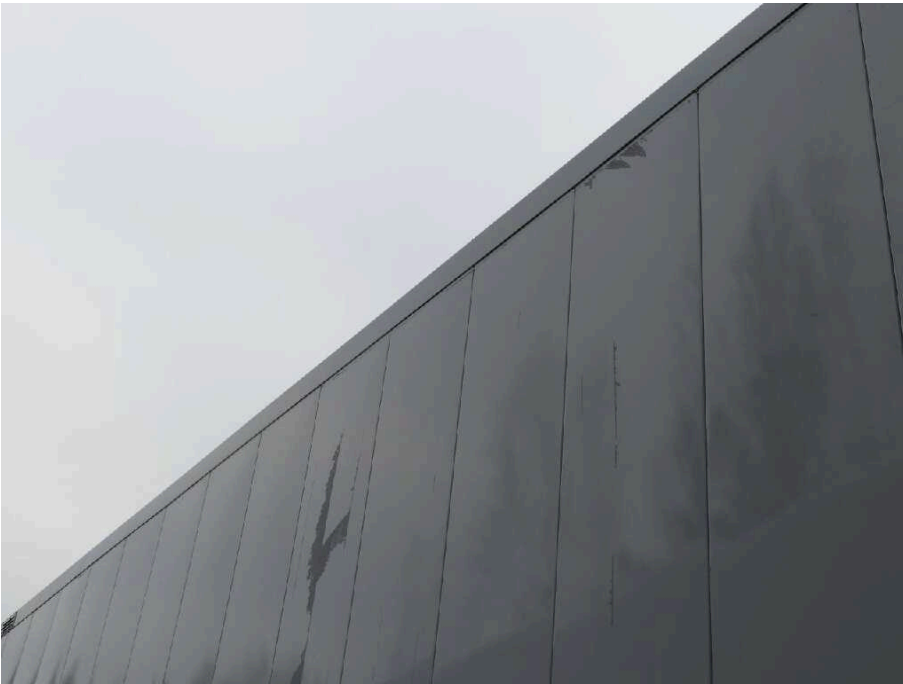
**Bild 23**

Fahrzeug Fahrzeug aussen Seite links verkratzt

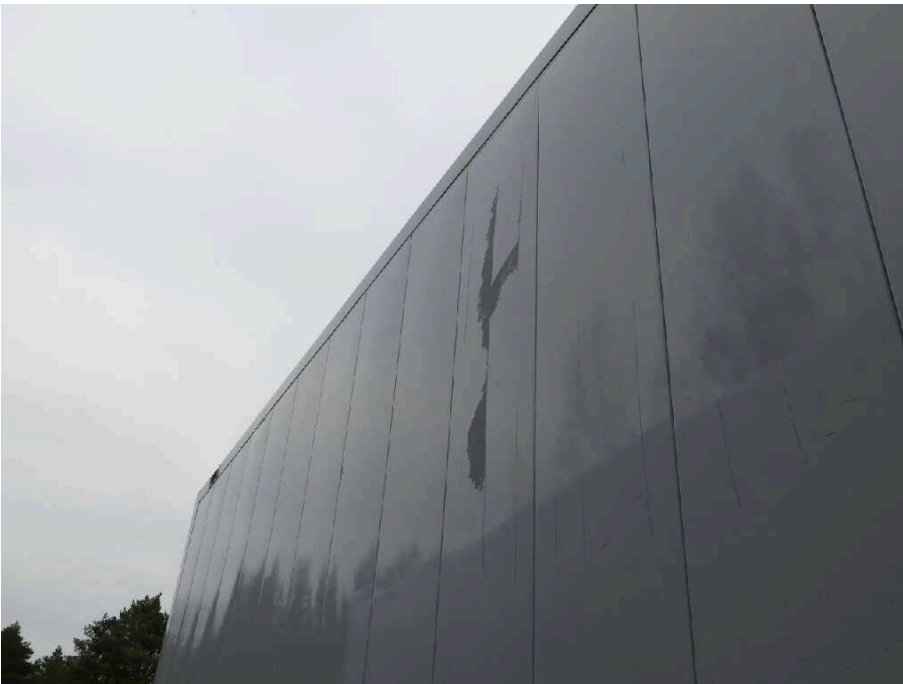
**Bild 24**

Fahrzeug Fahrzeug aussen Seite links verkratzt

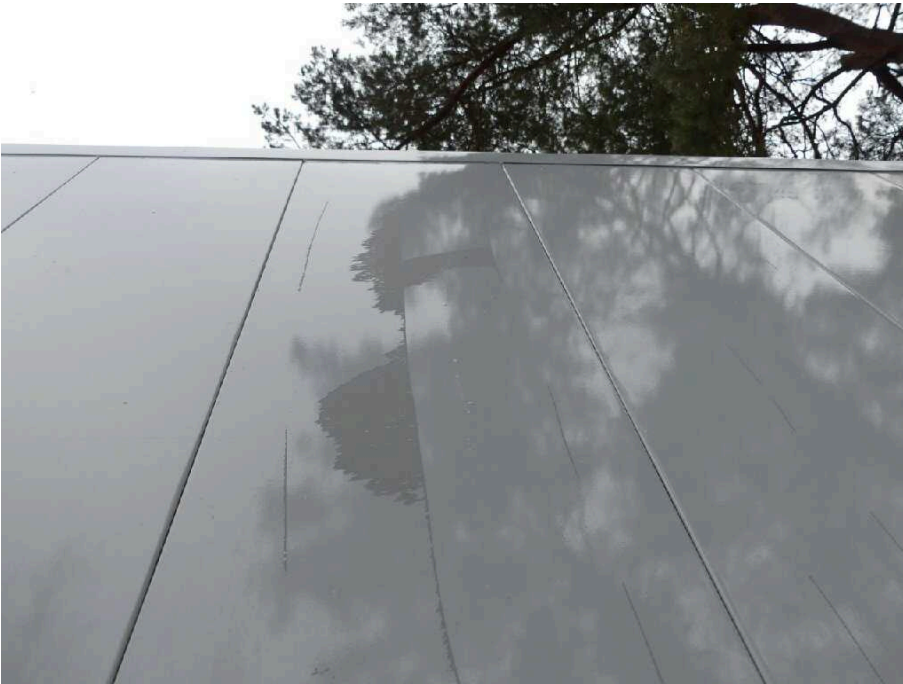
**Bild 25**  
Fahrzeug Fahrzeug aussen Seite links verkratzt

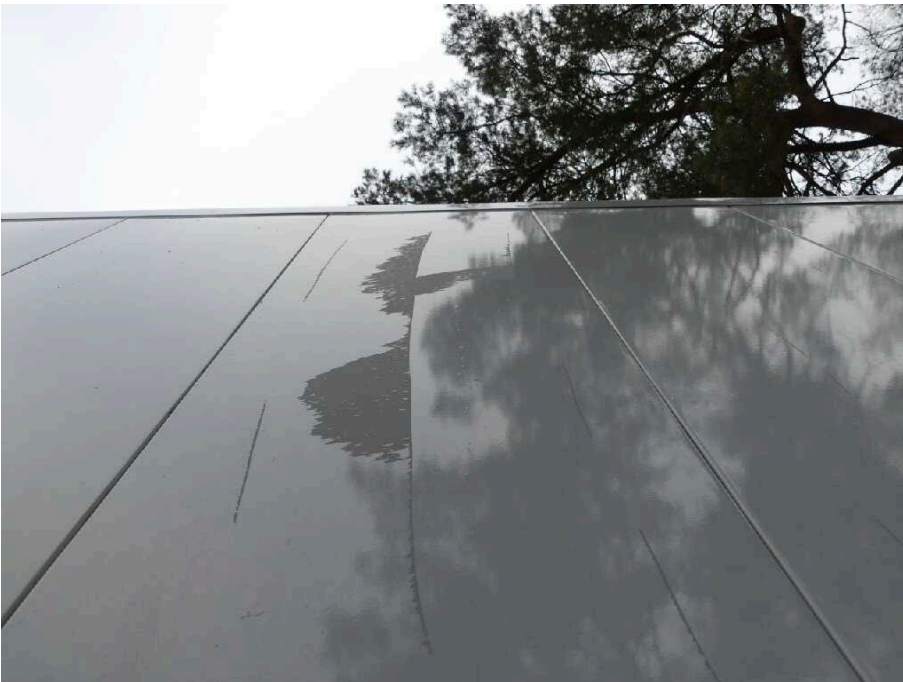
**Bild 26**  
Fahrzeug Fahrzeug aussen Seite links verkratzt

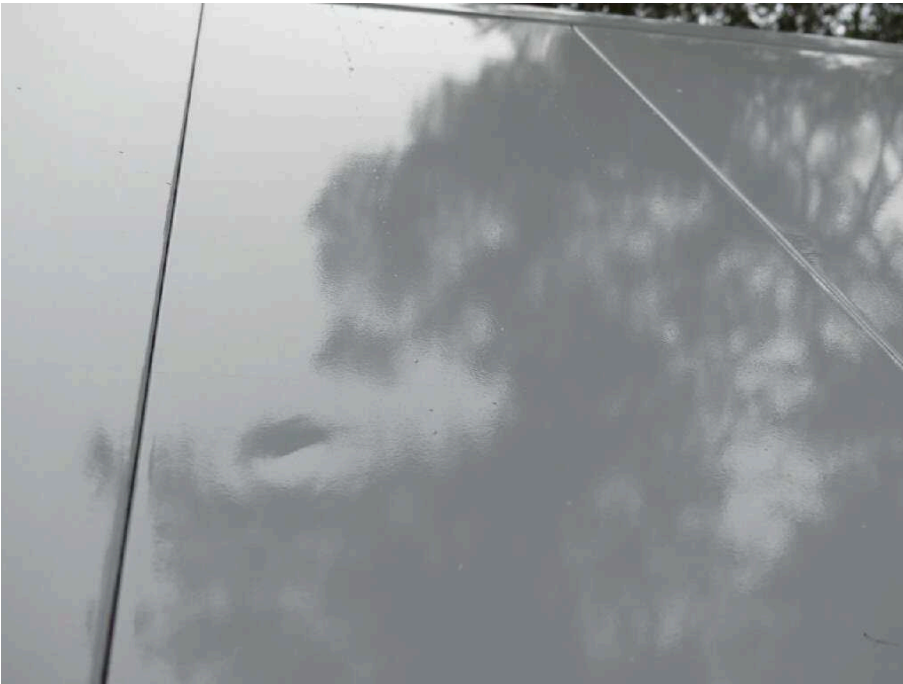
**Bild 27**  
Fahrzeug Fahrzeug aussen Seite links verkratzt

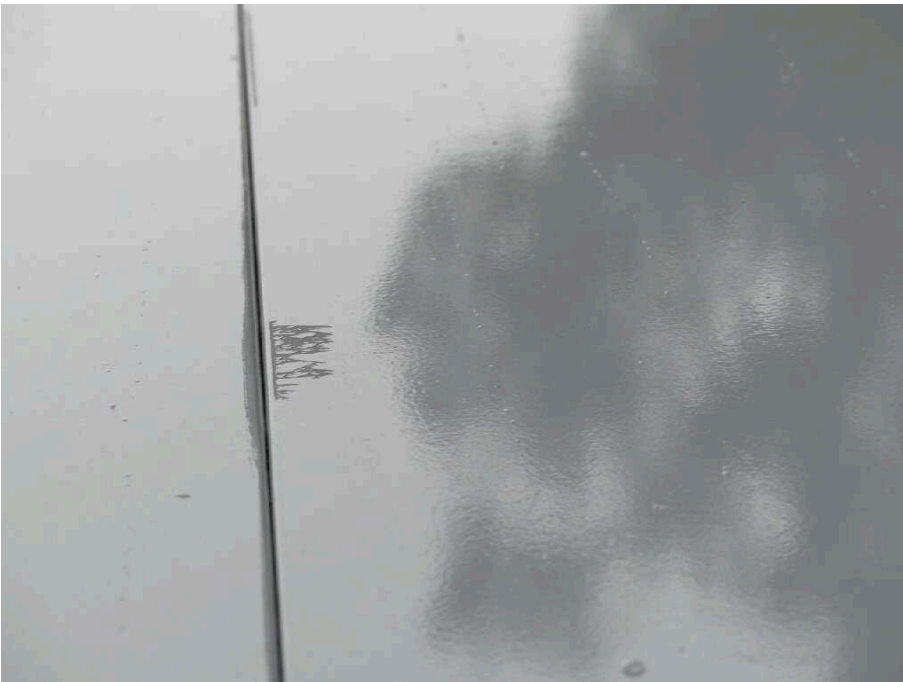
**Bild 28**  
Fahrzeug Fahrzeug aussen Seite links verkratzt

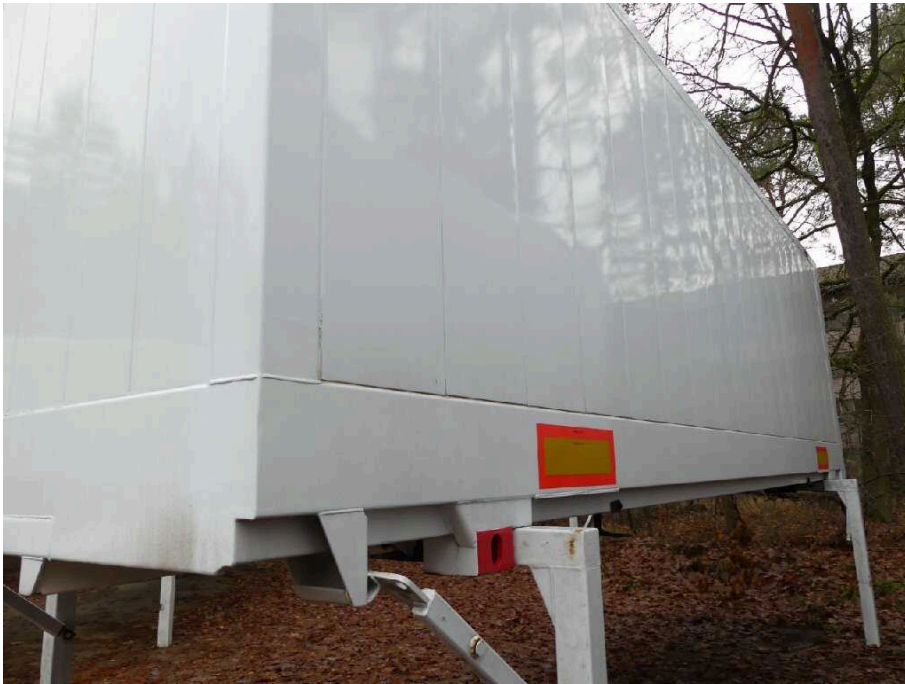
**Bild 29**  
Fahrzeug Fahrzeug aussen Seite links verkratzt

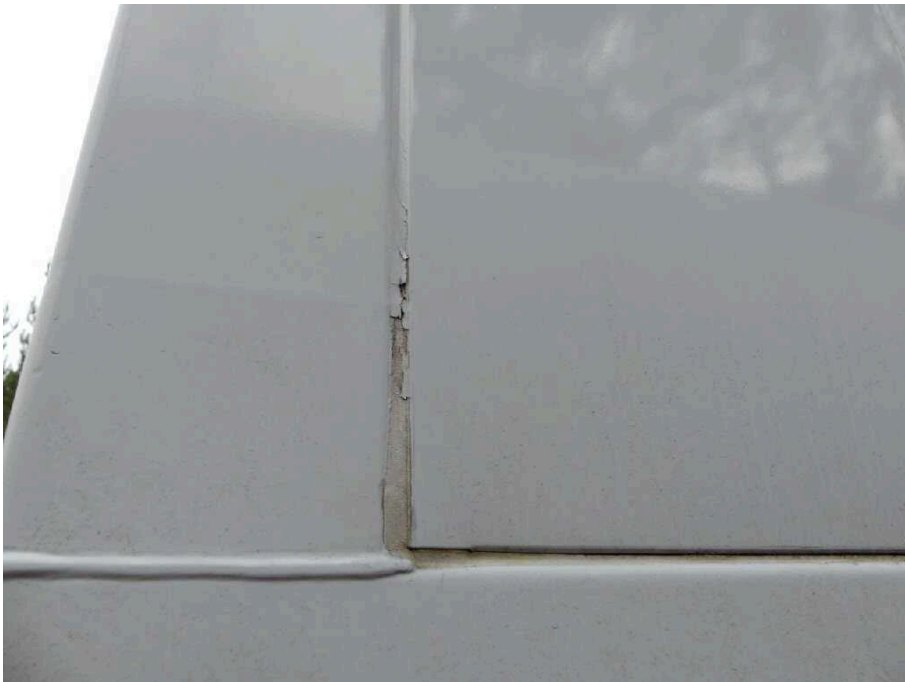
**Bild 30**  
Fahrzeug Fahrzeug aussen Seite links verkratzt

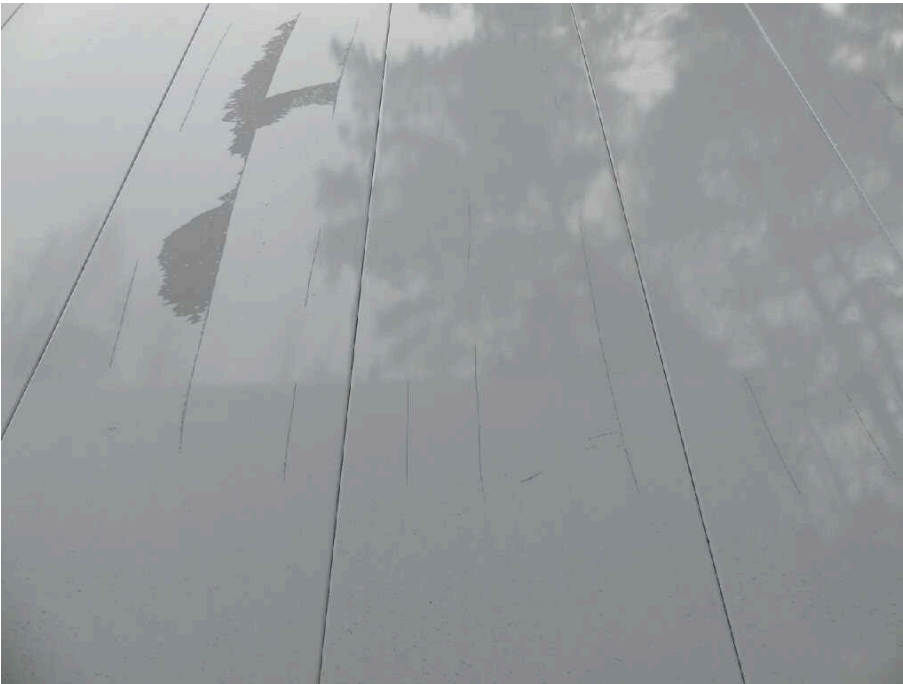
**Bild 31**  
Fahrzeug Fahrzeug aussen Seite links verkratzt

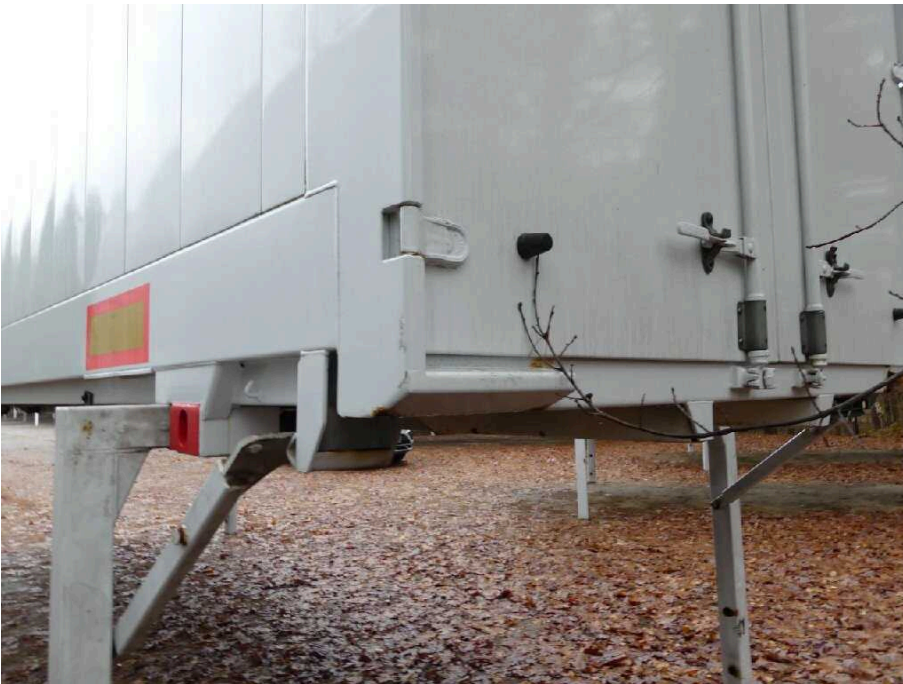
**Bild 32**  
Fahrzeugheck Rahmen hinten links korrodiert

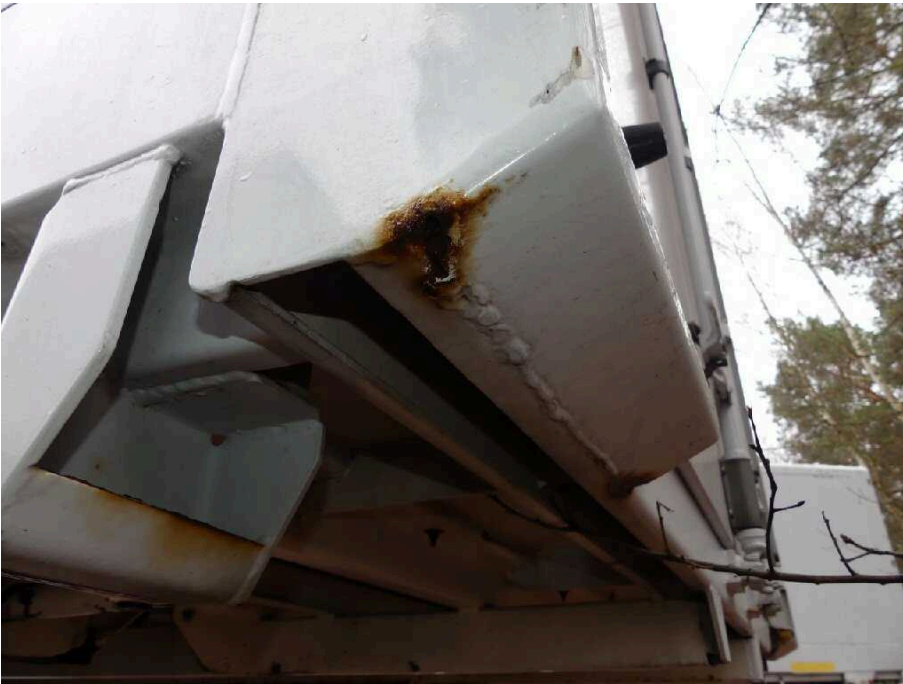
**Bild 33**  
Fahrzeugheck Rahmen hinten links korrodiert

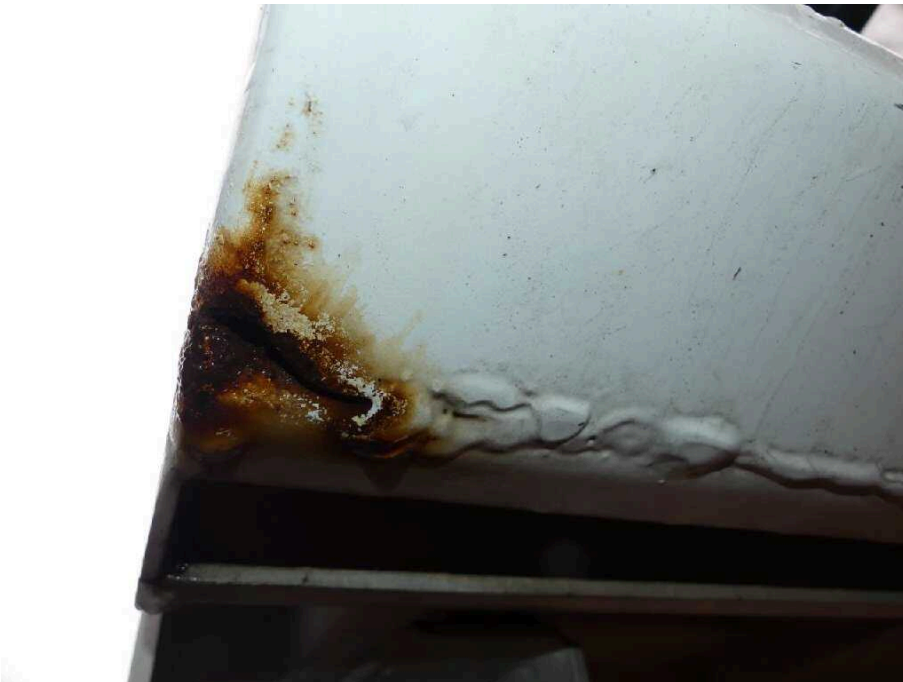
**Bild 34**  
Fahrzeugheck Rahmen hinten links korrodiert

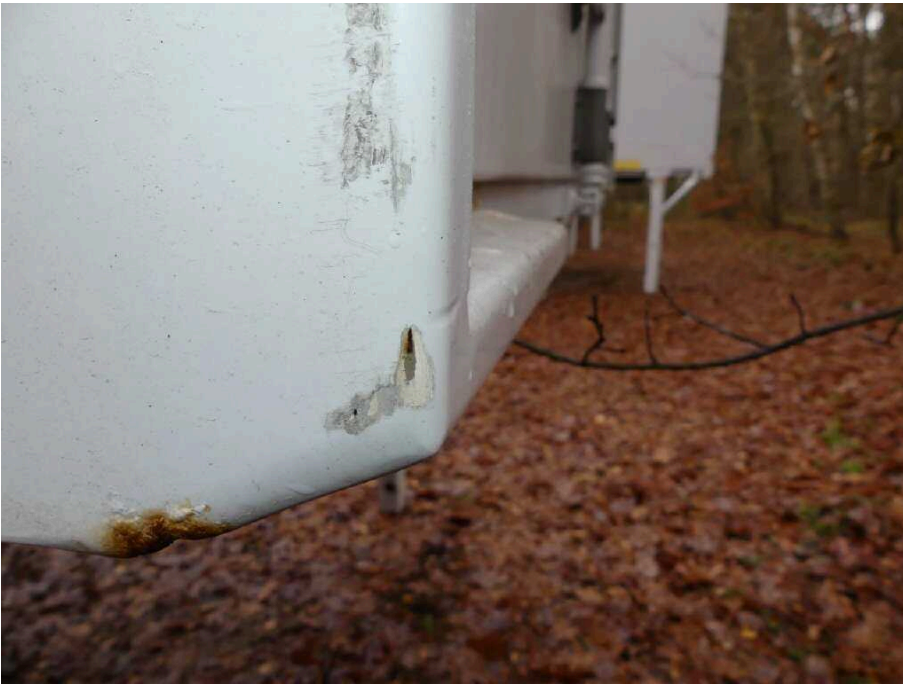
**Bild 35**  
Fahrzeugheck Rahmen hinten links korrodiert

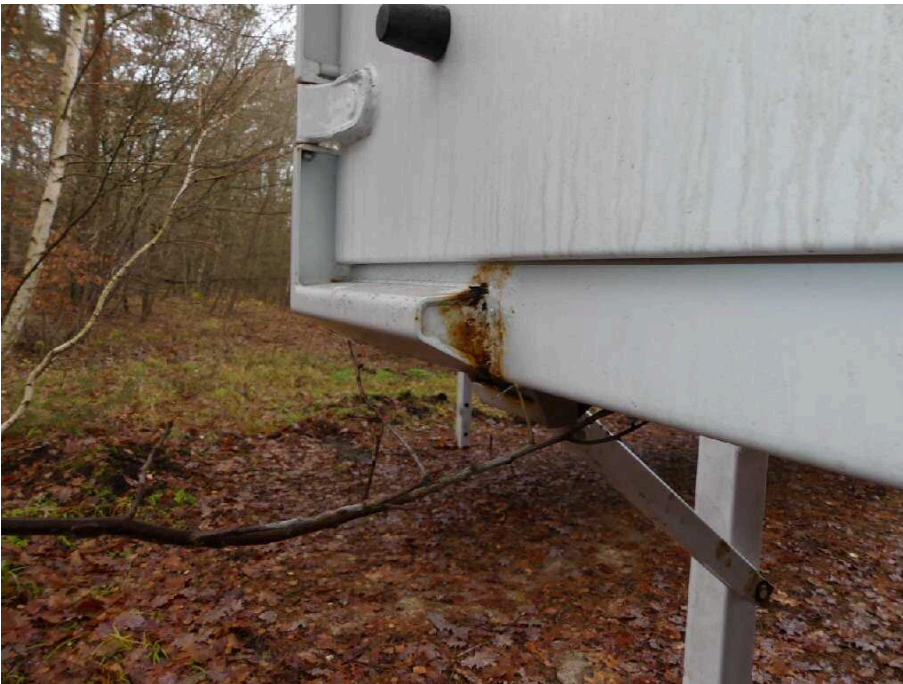
**Bild 36**  
Fahrzeugheck Rahmen hinten links korrodiert

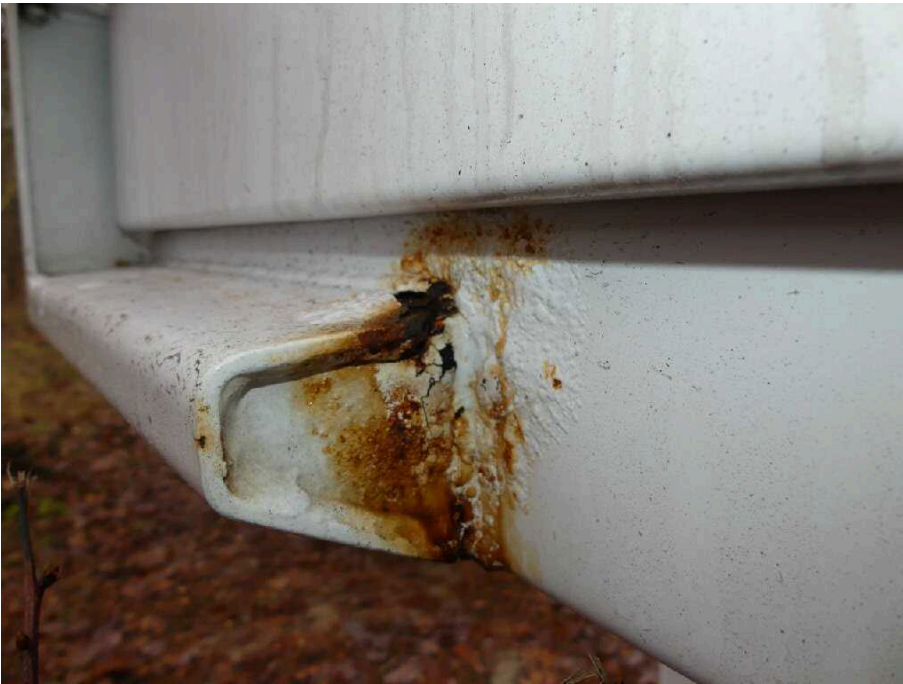
**Bild 37**  
Fahrzeugheck Rahmen hinten links korrodiert

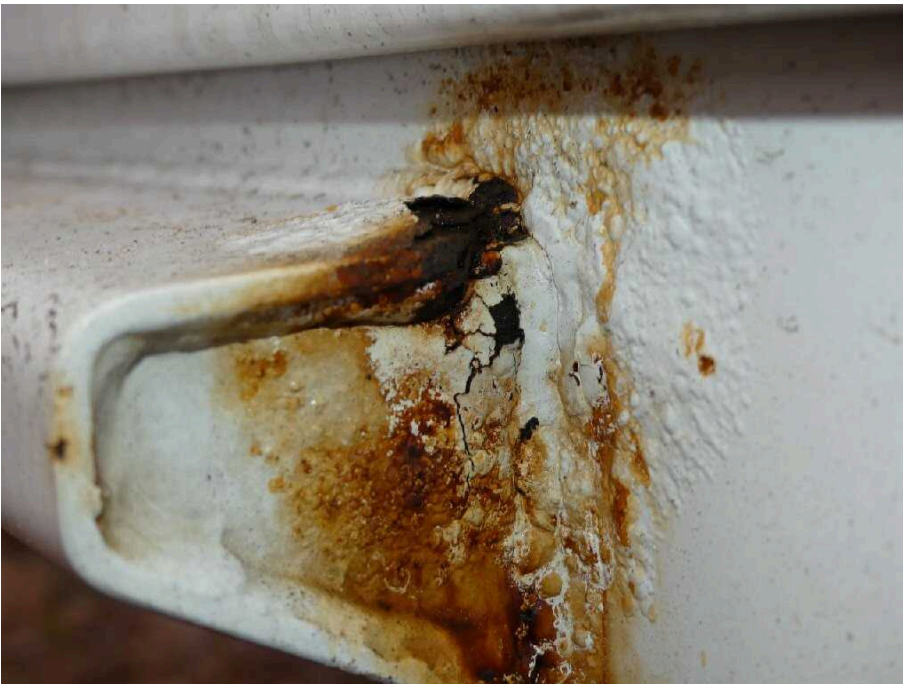
**Bild 38**  
Fahrzeugheck Rahmen hinten links korrodiert

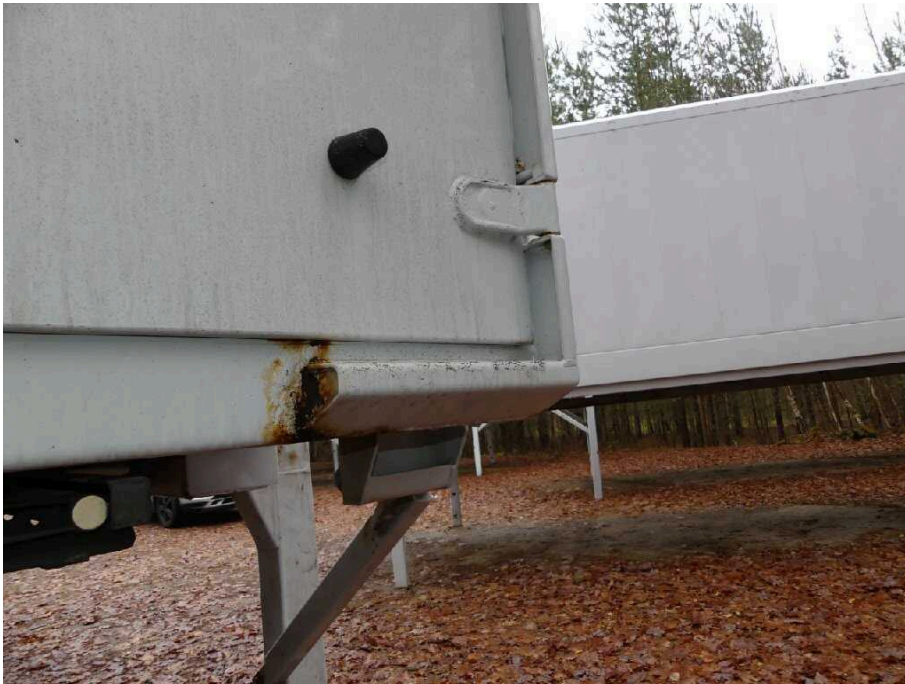
**Bild 39**  
Fahrzeugheck Rahmen hinten rechts korrodiert

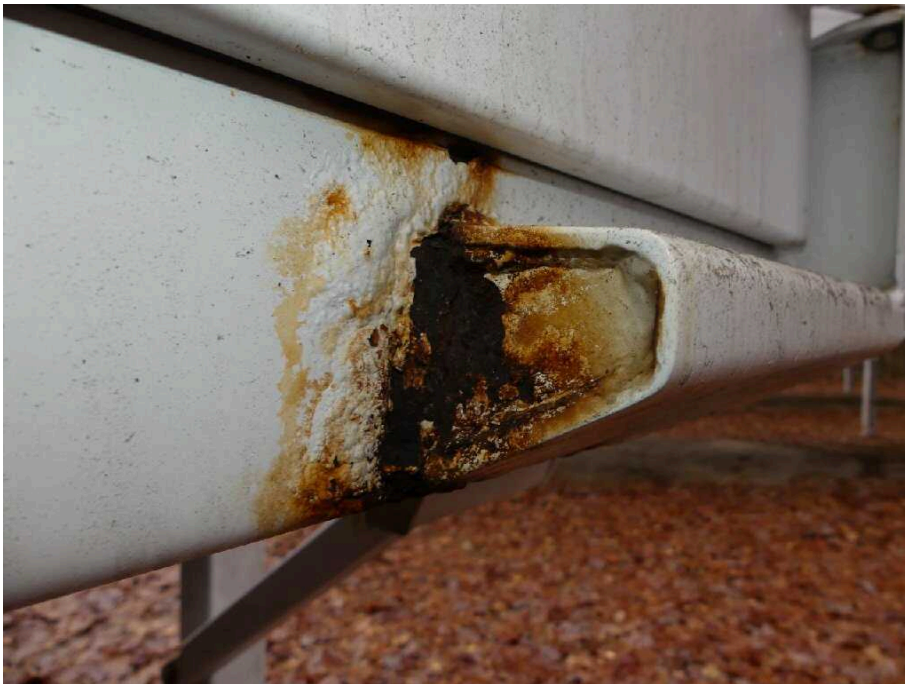
**Bild 40**  
Fahrzeugheck Rahmen hinten rechts korrodiert

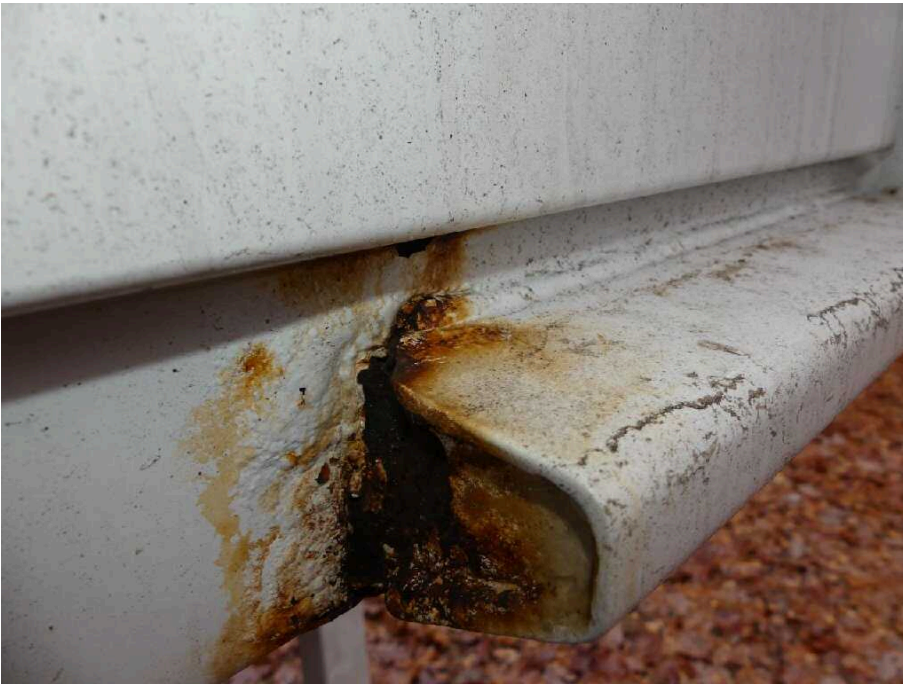
**Bild 41**  
Fahrzeugheck Rahmen hinten rechts korrodiert

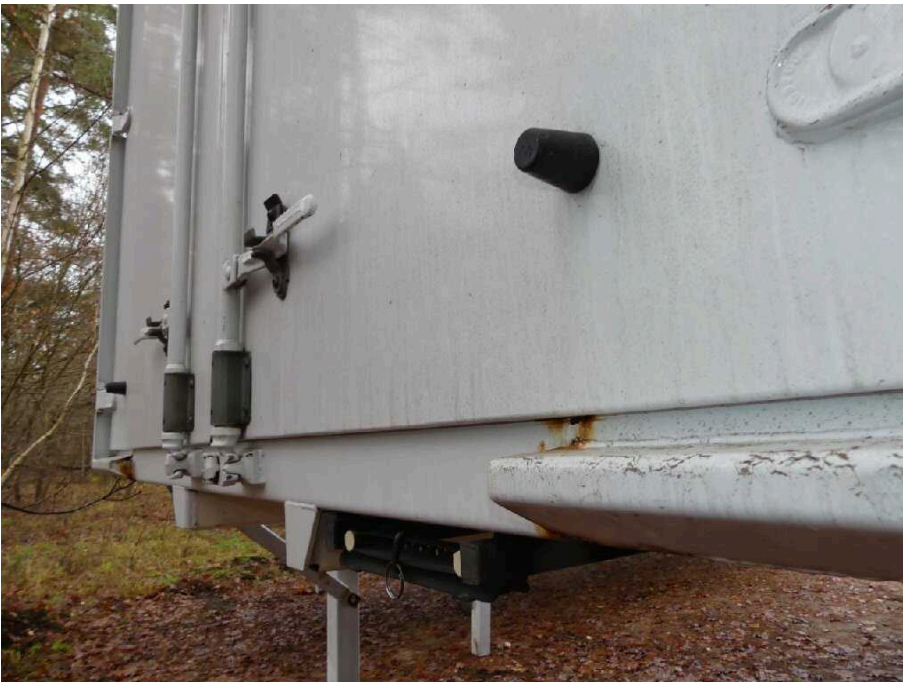
**Bild 42**  
Fahrzeugheck Rahmen hinten rechts korrodiert

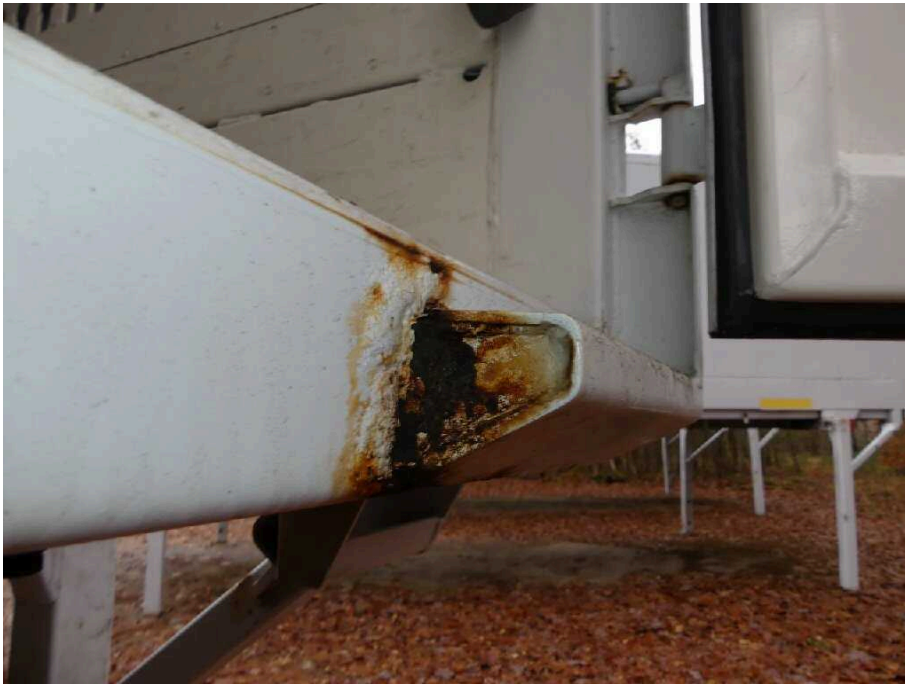
**Bild 43**  
Fahrzeugheck Rahmen hinten rechts korrodiert
