# Lichtbildanlage

Dokumentennummer: 1827790

Amtliches Kennzeichen: Y-WA1822

Fahrzeugidentifikationsnummer: 00000006W1283018

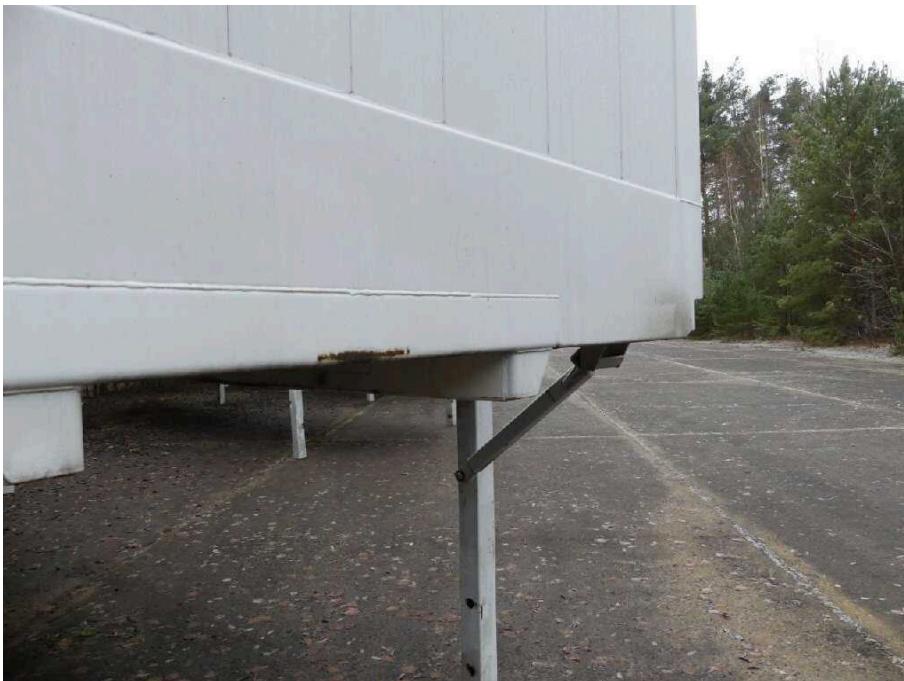
**Bild 9**  
Aufbau Bodenrahmen vorne korrodiert

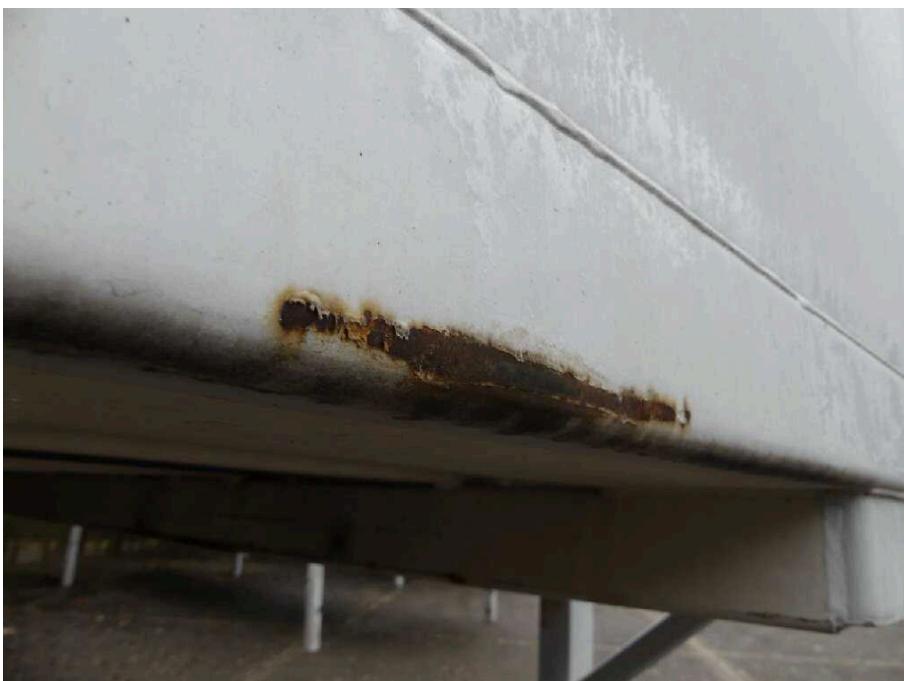
**Bild 10**  
Aufbau Bodenrahmen vorne korrodiert

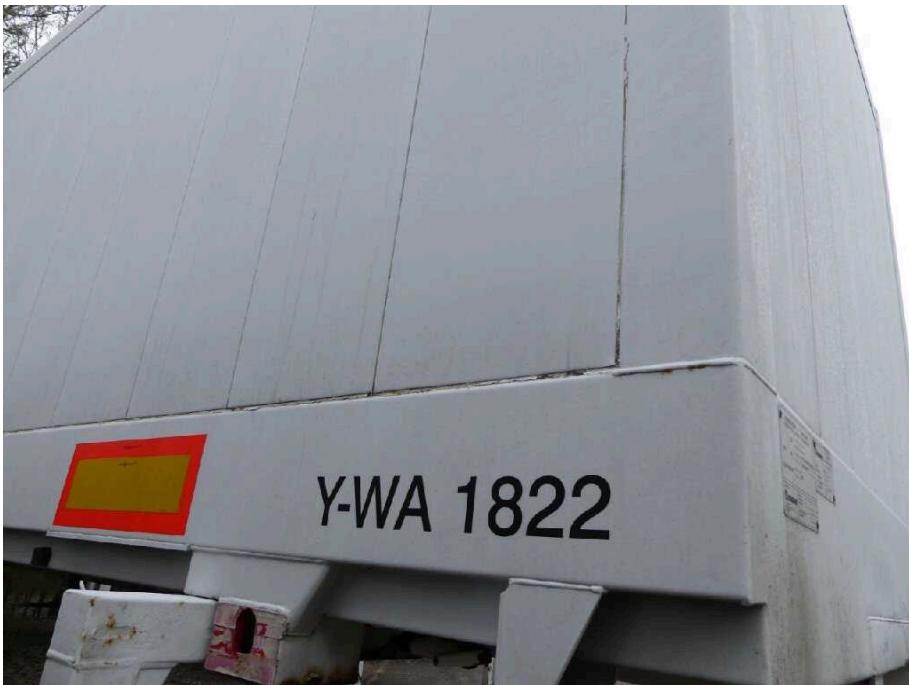
**Bild 11**

Fahrzeug Fahrzeug aussen Seite rechts, Lackablösungen verkratzt

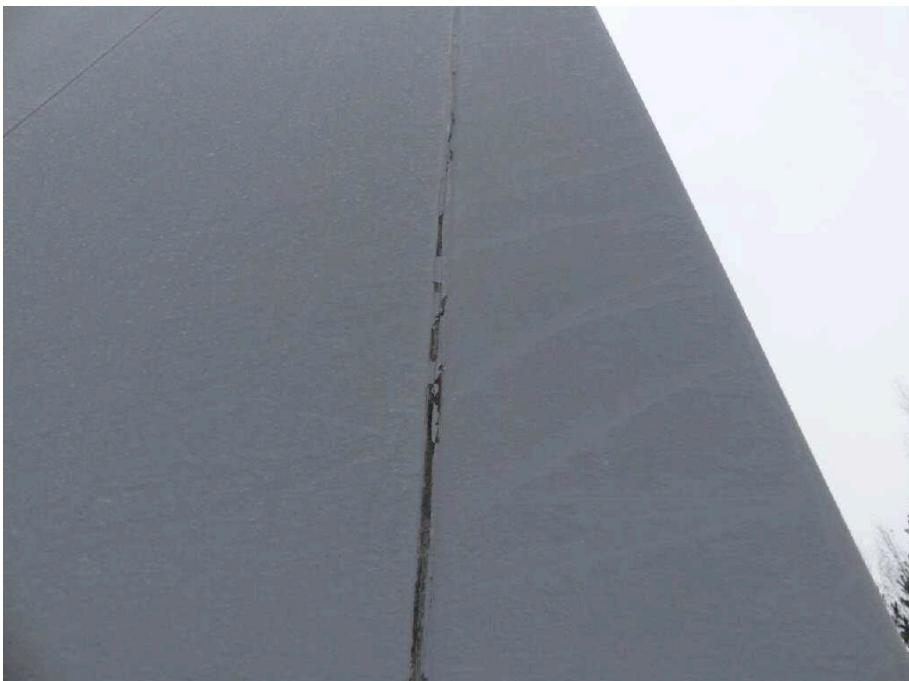
**Bild 12**

Fahrzeug Fahrzeug aussen Seite rechts, Lackablösungen verkratzt

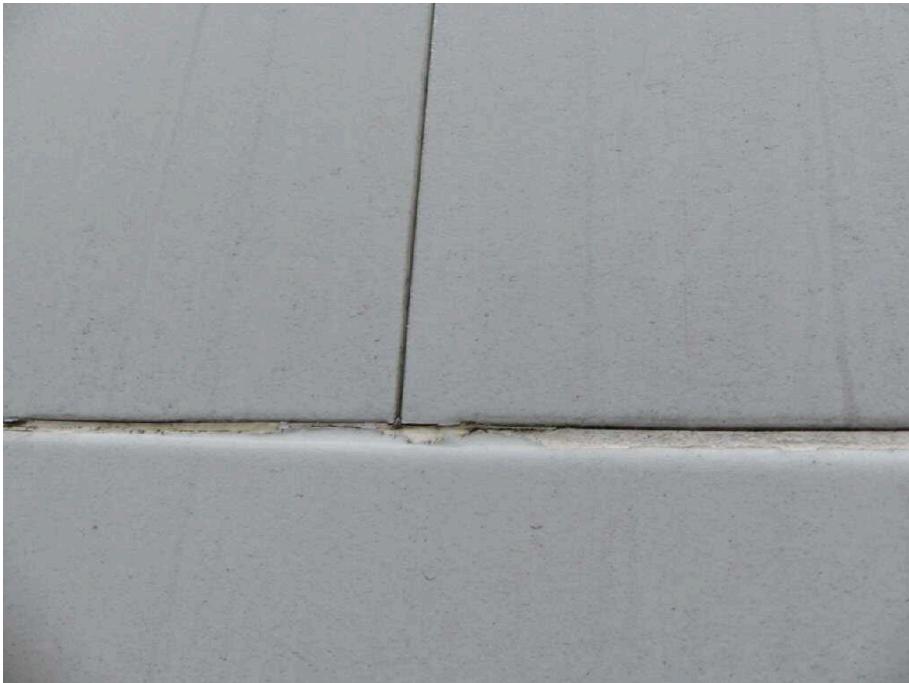
**Bild 13**

Fahrzeug Fahrzeug aussen Seite rechts, Lackablösungen verkratzt

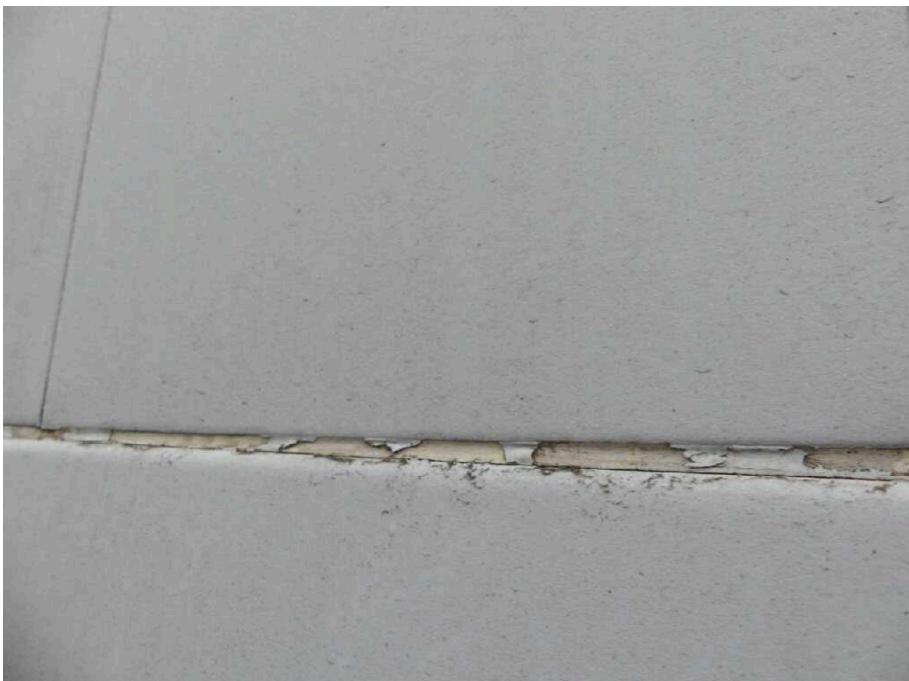
**Bild 14**

Fahrzeug Fahrzeug aussen Seite rechts, Lackablösungen verkratzt

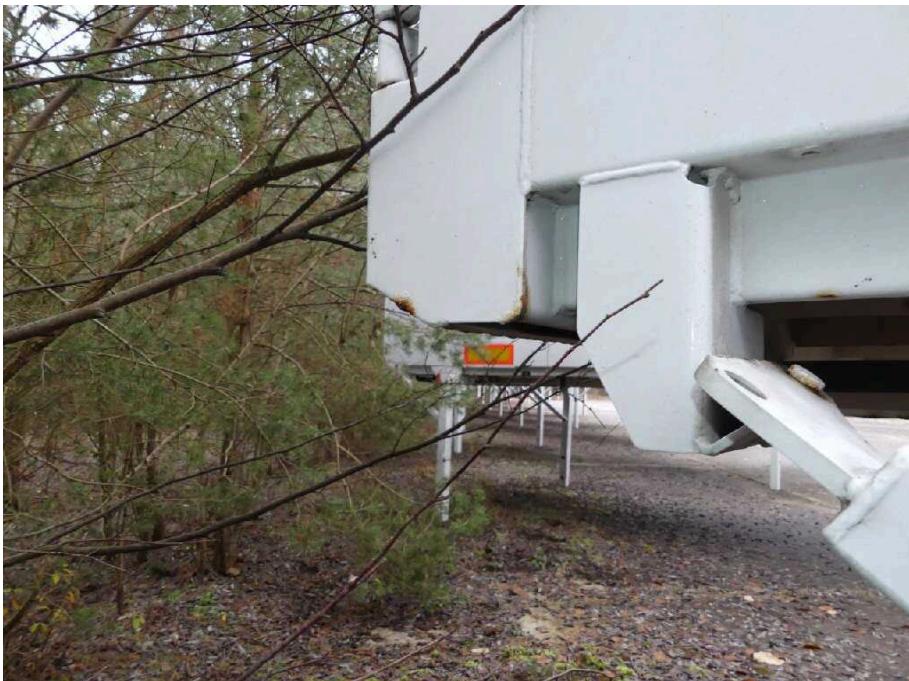
**Bild 15**  
Fahrzeugheck Rahmen hinten hinten rechts korrodiert

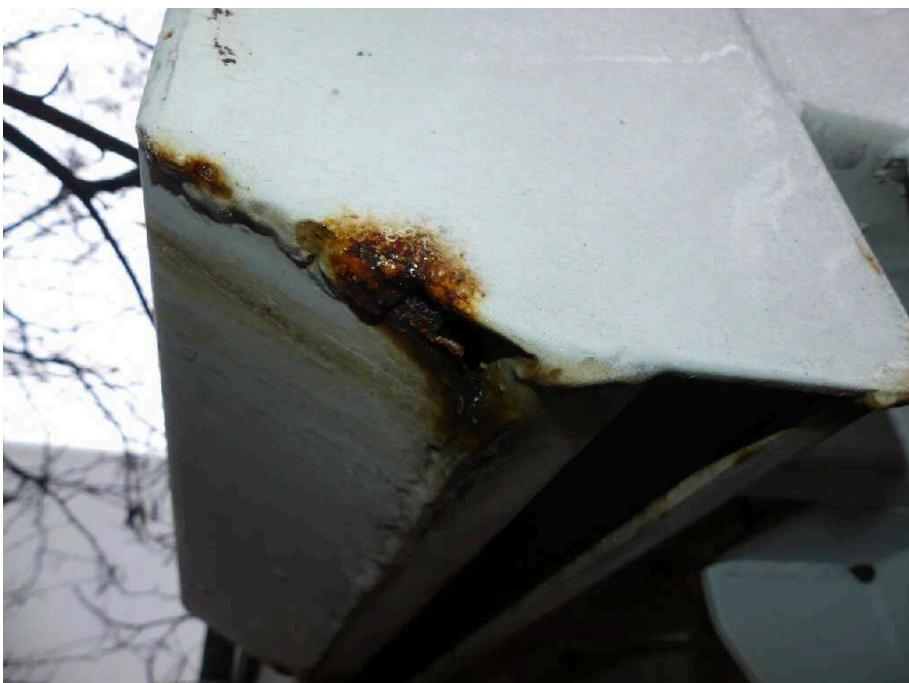
**Bild 16**  
Fahrzeugheck Rahmen hinten hinten rechts korrodiert

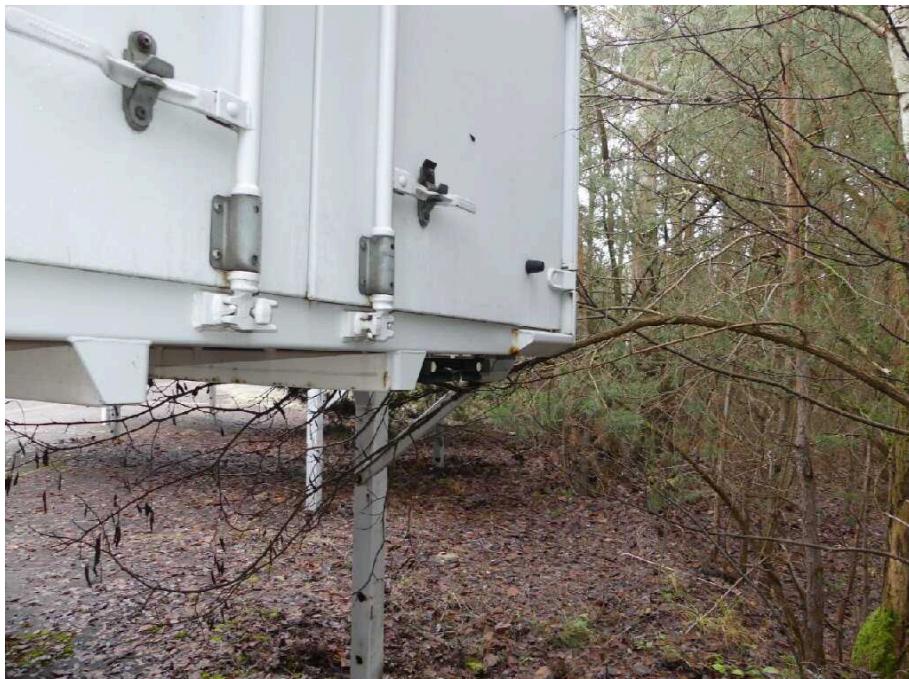
**Bild 17**  
Fahrzeugheck Rahmen hinten hinten rechts korrodiert

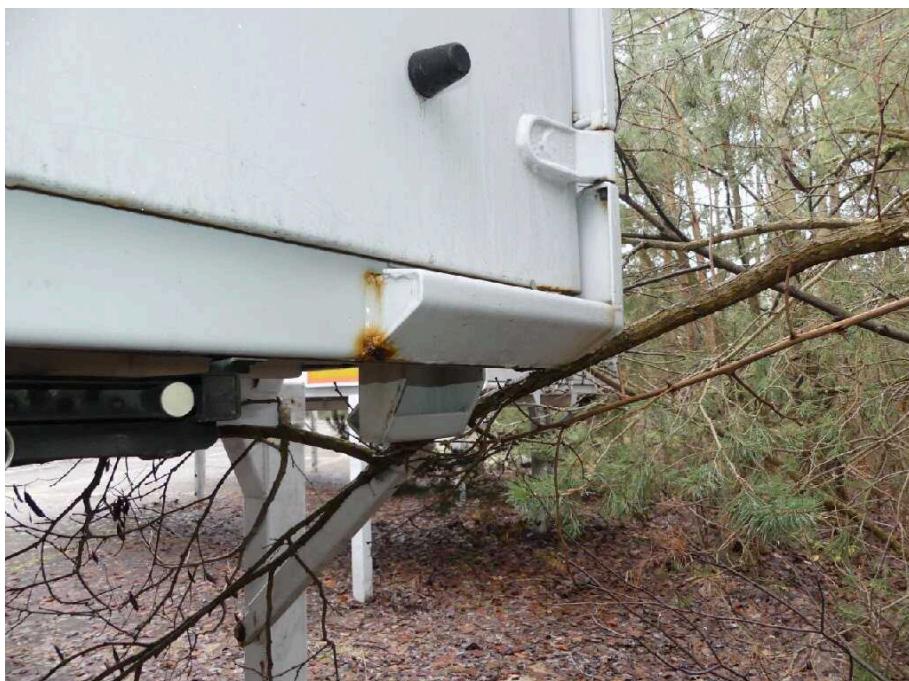
**Bild 18**  
Fahrzeugheck Rahmen hinten hinten rechts korrodiert

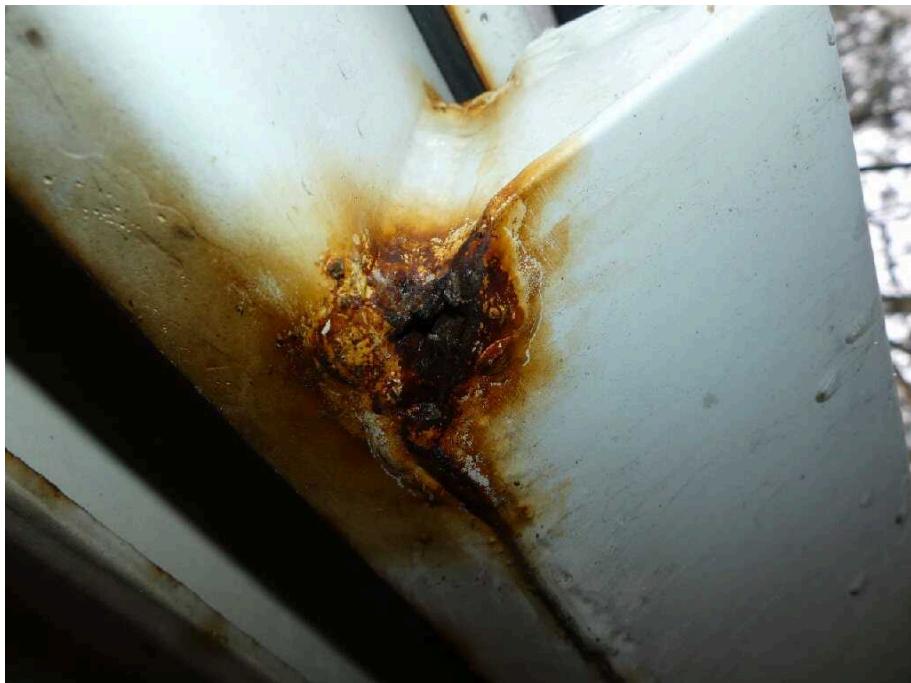
**Bild 19**  
Fahrzeugheck Rahmen hinten hinten rechts korrodiert

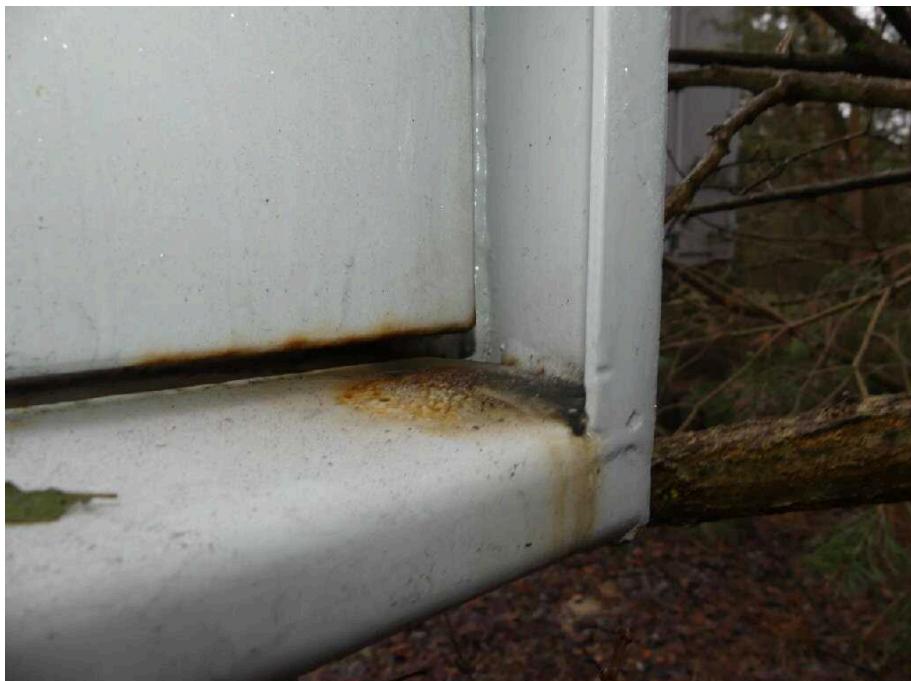
**Bild 20**  
Fahrzeugheck Rahmen hinten hinten rechts korrodiert

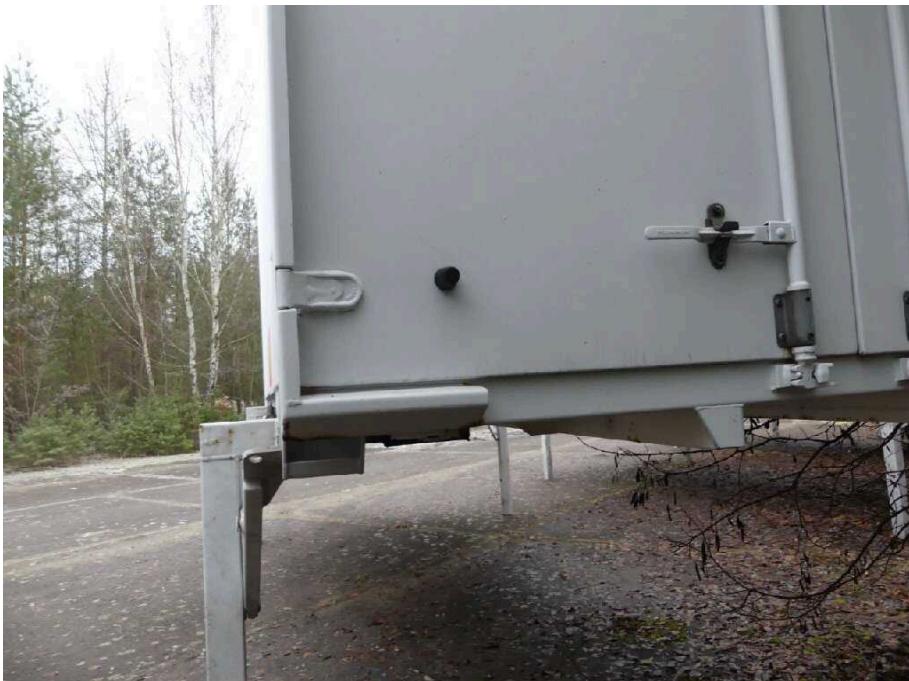
**Bild 21**  
Fahrzeugheck Rahmen hinten links korrodiert

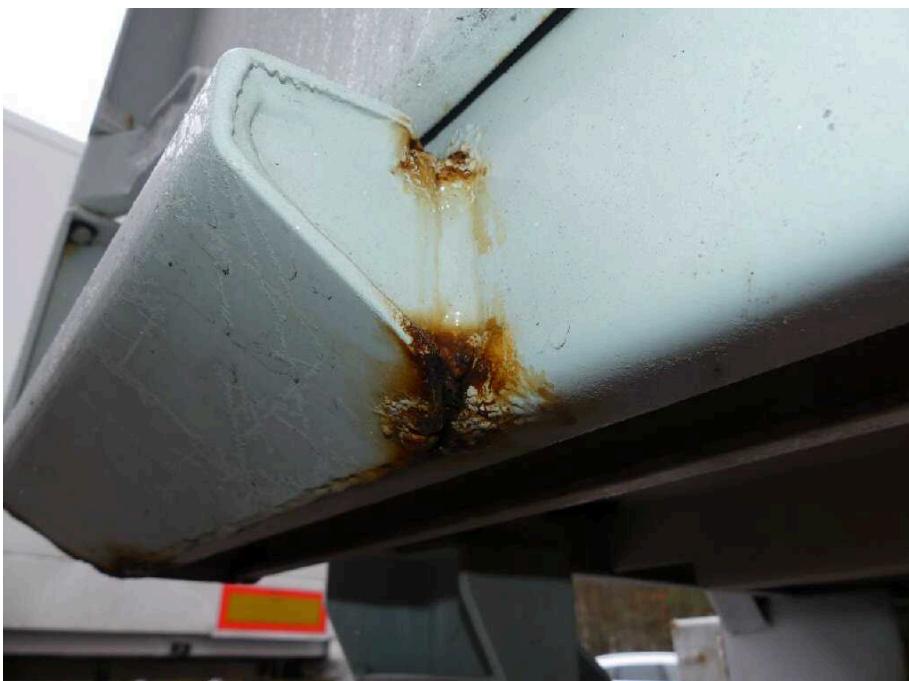
**Bild 22**  
Fahrzeugheck Rahmen hinten links korrodiert

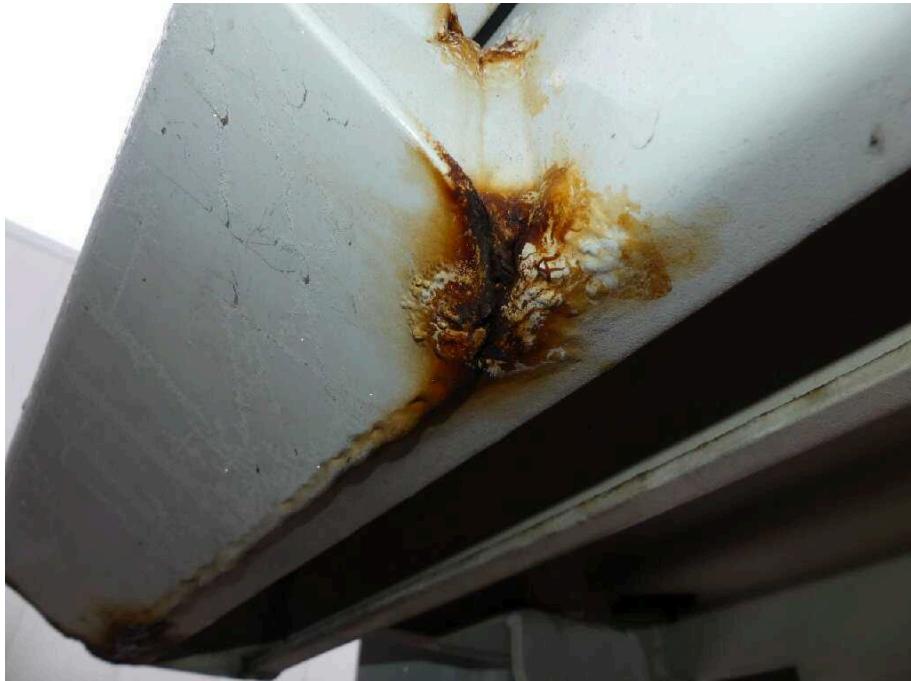
**Bild 23**  
Fahrzeugheck Rahmen hinten links korrodiert

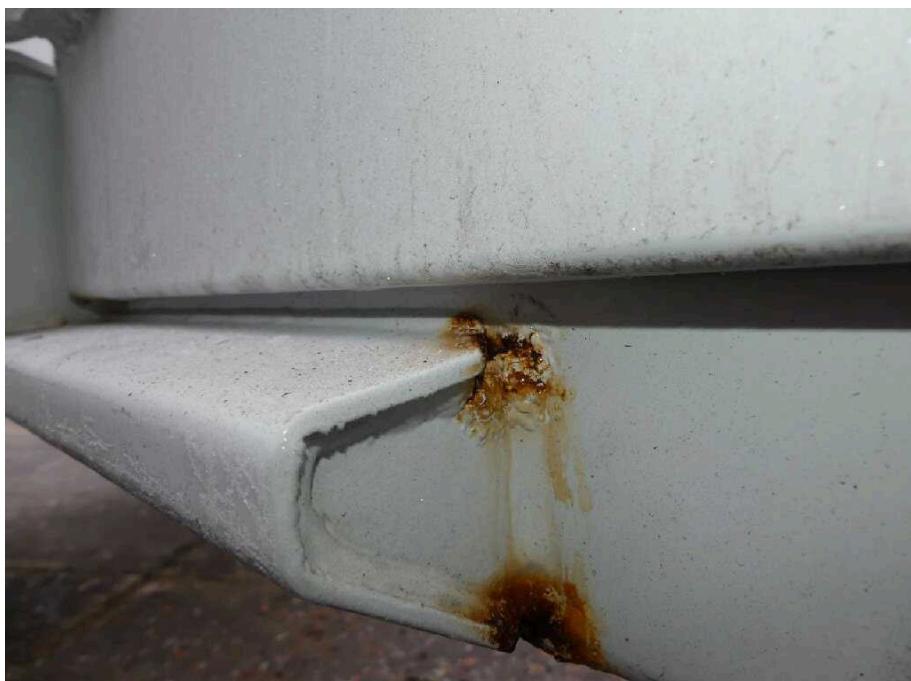
**Bild 24**  
Fahrzeugheck Rahmen hinten links korrodiert

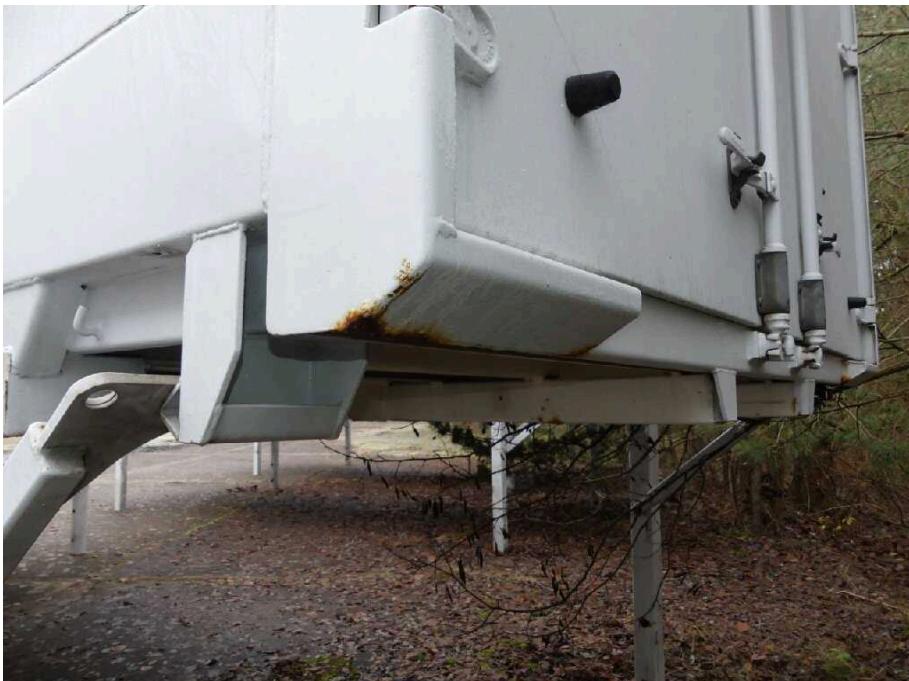
**Bild 25**  
Fahrzeugheck Rahmen hinten links korrodiert

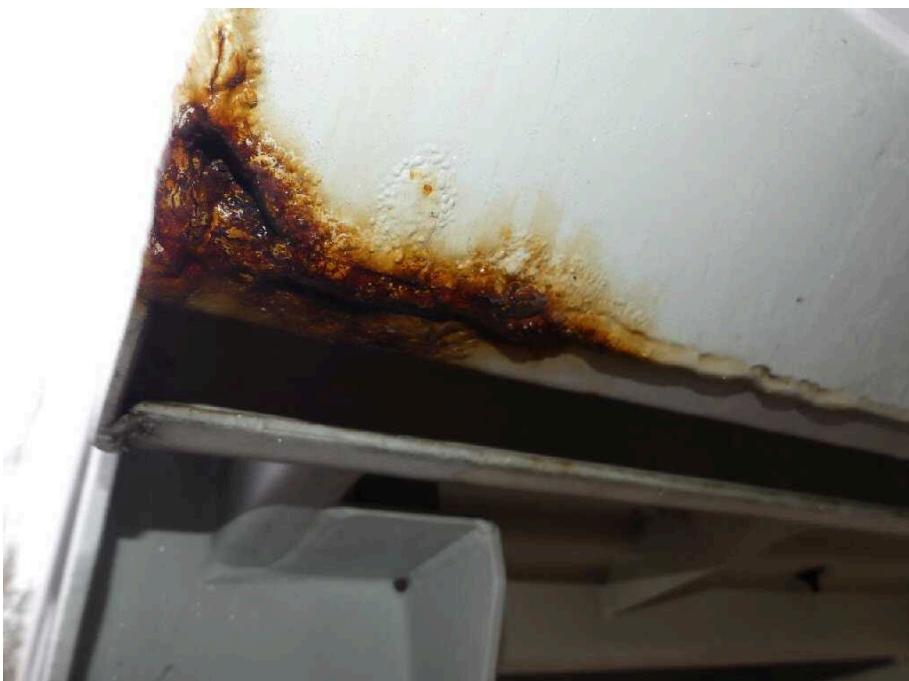
**Bild 26**  
Fahrzeugheck Rahmen hinten links korrodiert

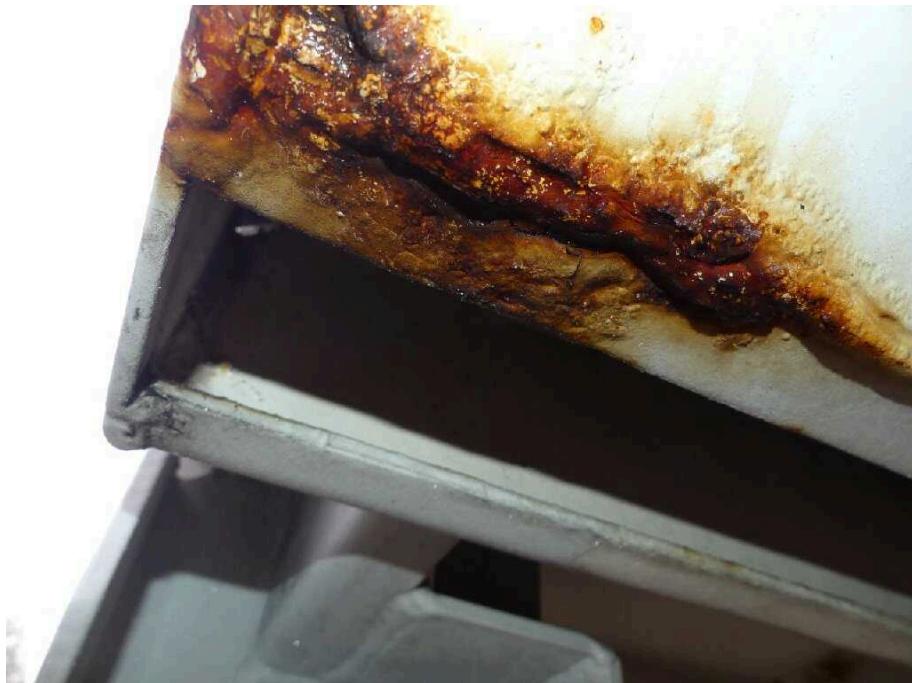
**Bild 27**  
Fahrzeugheck Rahmen hinten links korrodiert

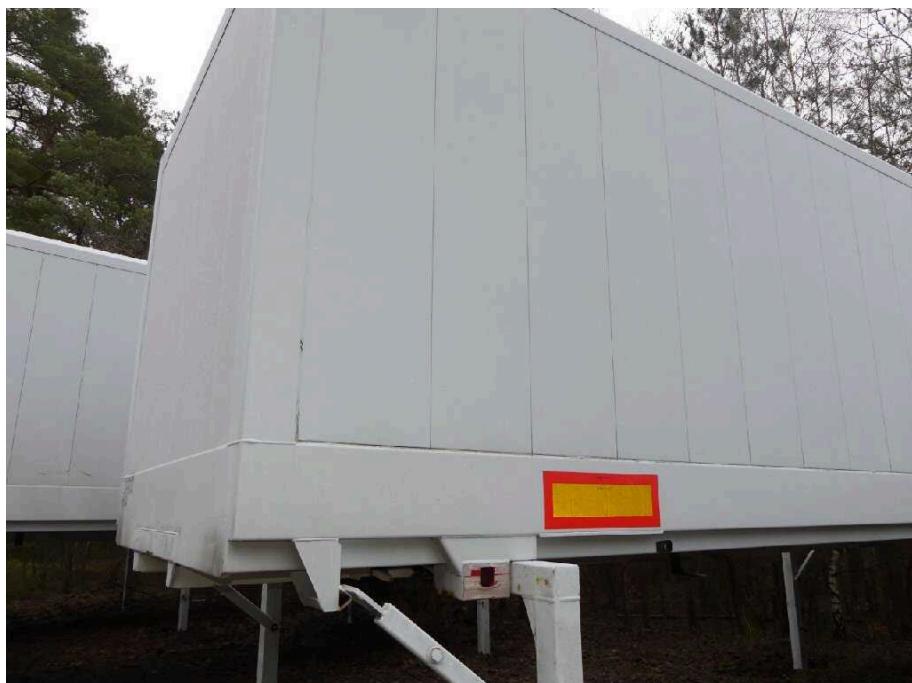
**Bild 28**  
Fahrzeug Fahrzeug aussen Seite links Lackablösung und verkratzt

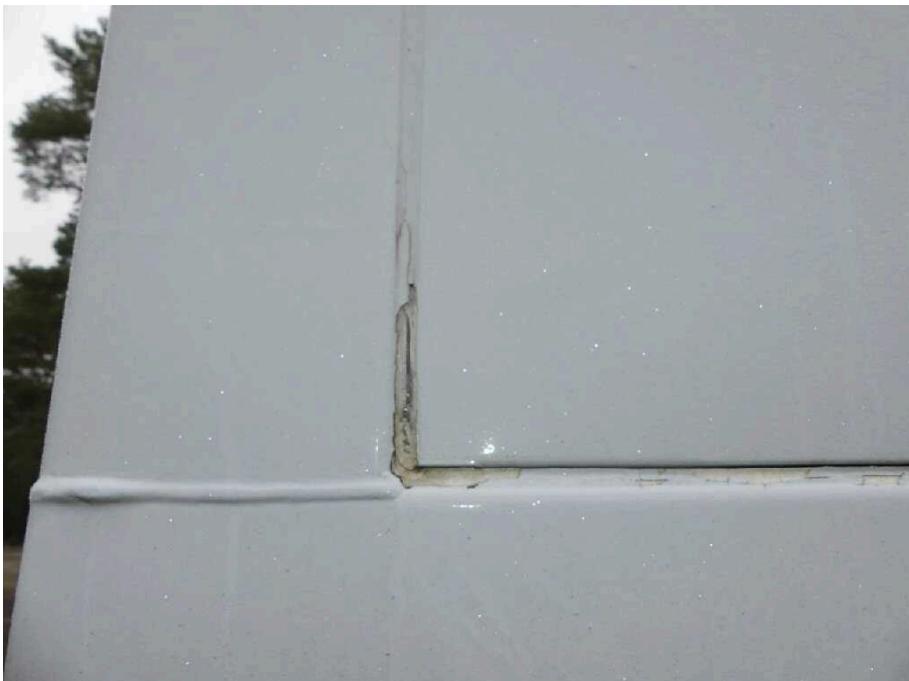
**Bild 29**

Fahrzeug Fahrzeug aussen Seite links Lackablösung und verkratzt

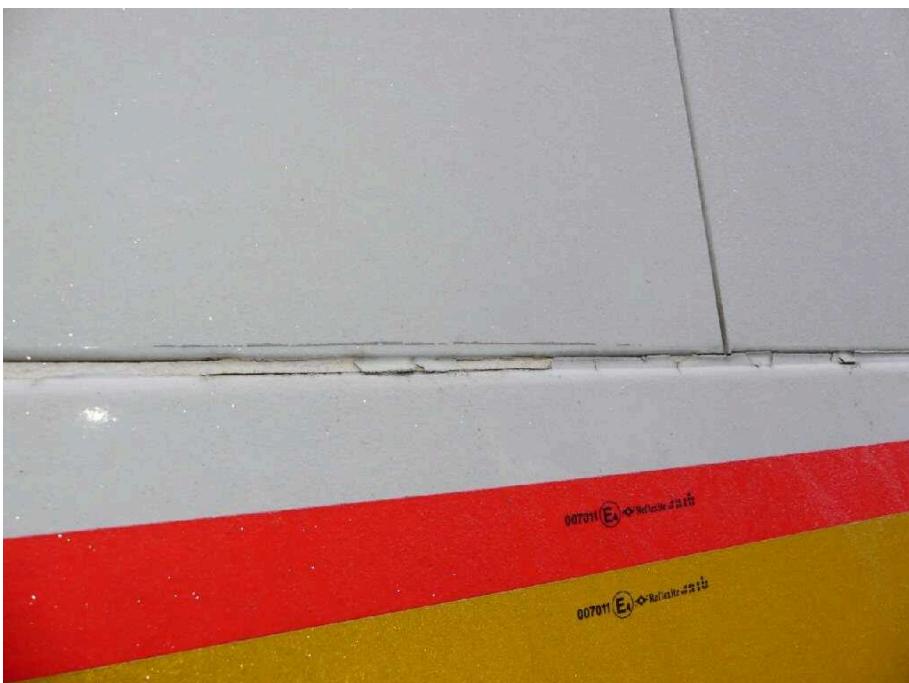
**Bild 30**

Fahrzeug Fahrzeug aussen Seite links Lackablösung und verkratzt

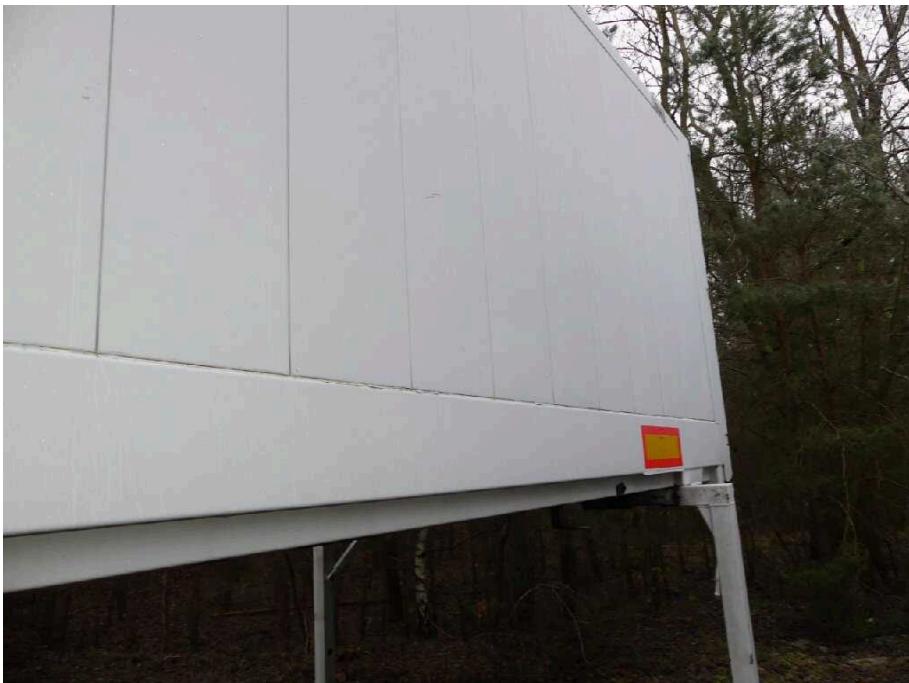
**Bild 31**

Fahrzeug Fahrzeug aussen Seite links Lackablösung und verkratzt

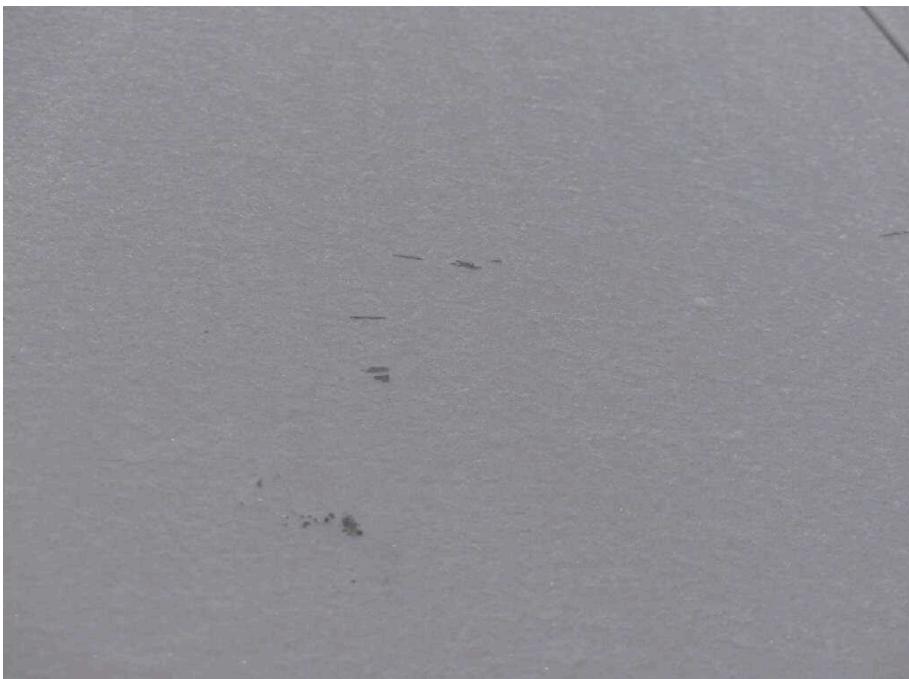
**Bild 32**

Fahrzeug Fahrzeug aussen Seite links Lackablösung und verkratzt

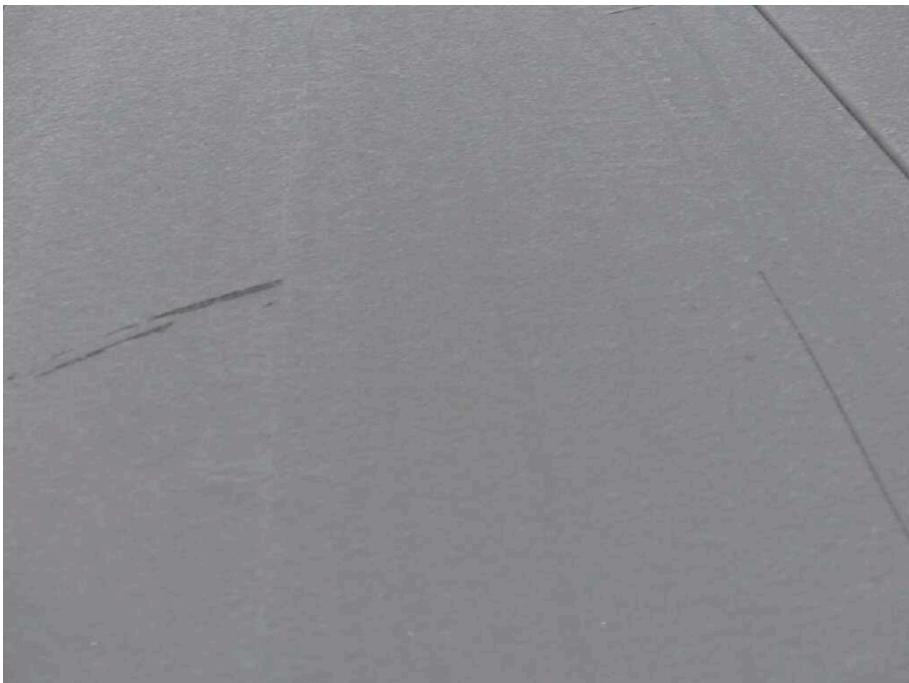
**Bild 33**

Fahrzeug Fahrzeug aussen Seite links Lackablösung und verkratzt

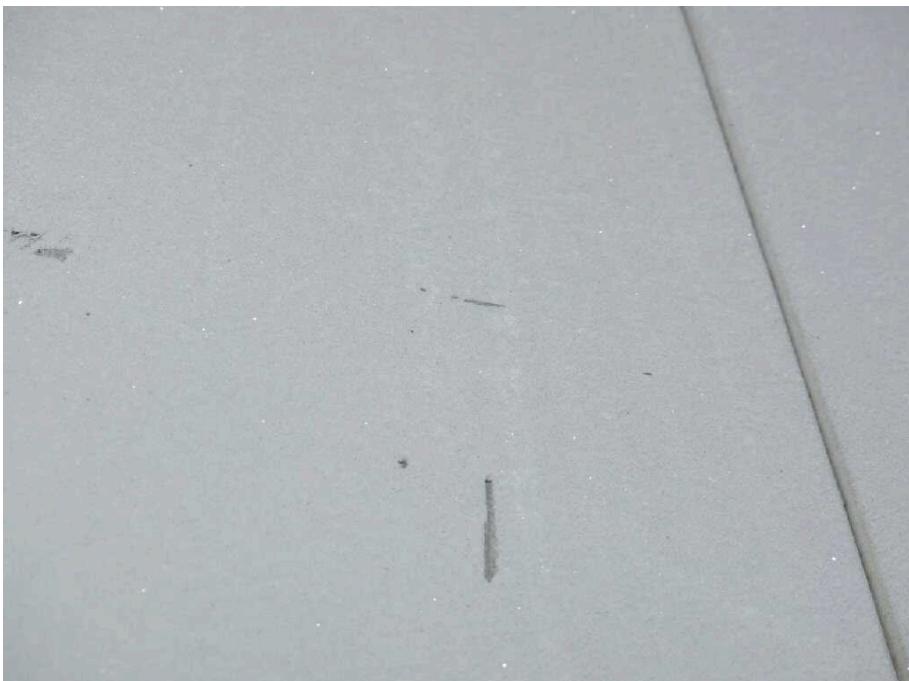
**Bild 34**

Fahrzeug Fahrzeug aussen Seite links Lackablösung und verkratzt

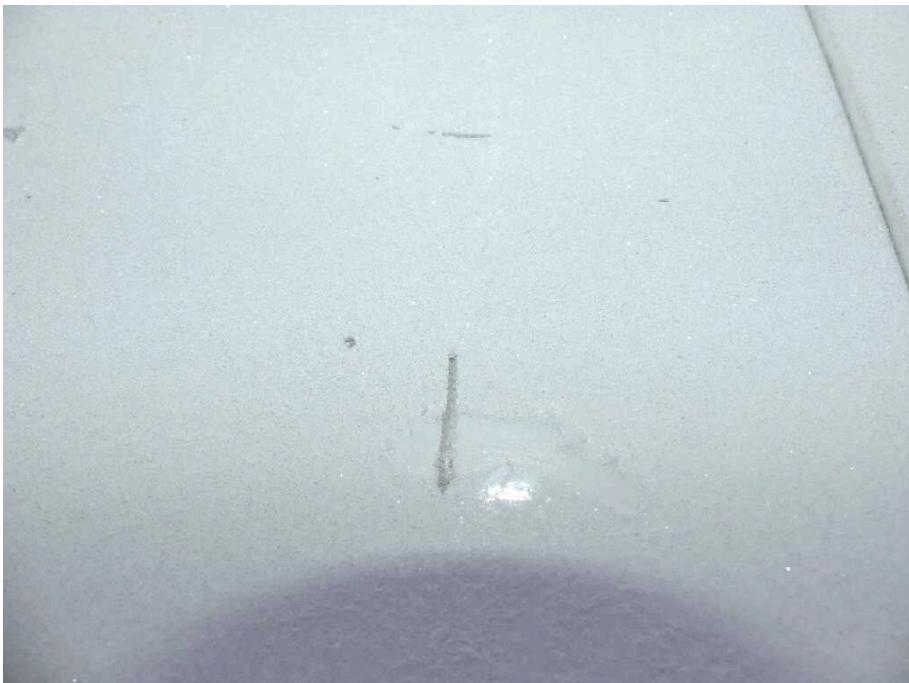
**Bild 35**

Fahrzeug Fahrzeug aussen Seite links Lackablösung und verkratzt

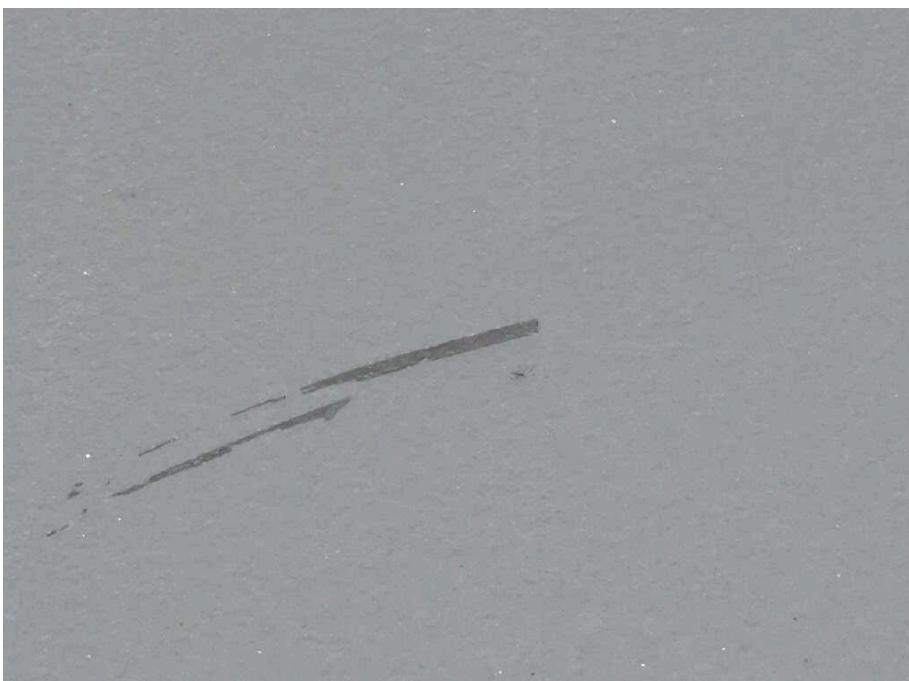
**Bild 36**

Fahrzeug Fahrzeug aussen Seite links Lackablösung und verkratzt

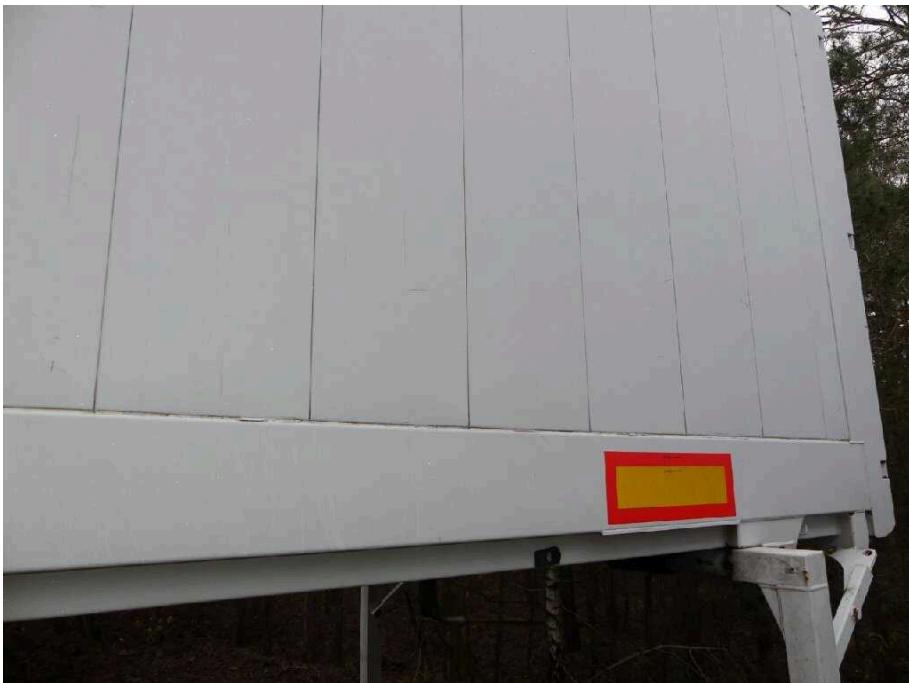
**Bild 37**

Fahrzeug Fahrzeug aussen Seite links Lackablösung und verkratzt

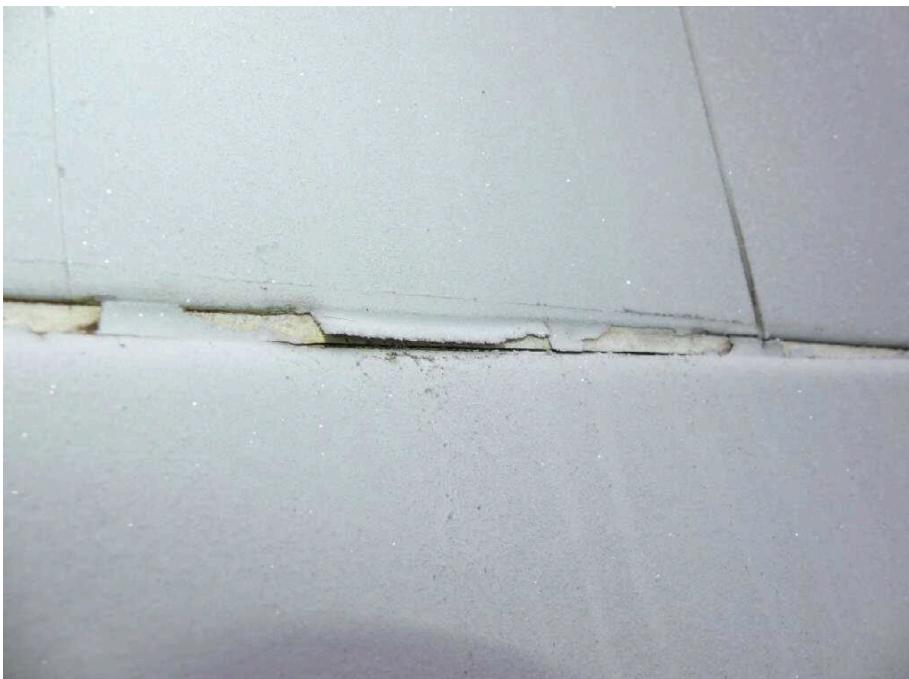
**Bild 38**

Fahrzeug Fahrzeug aussen Seite links Lackablösung und verkratzt

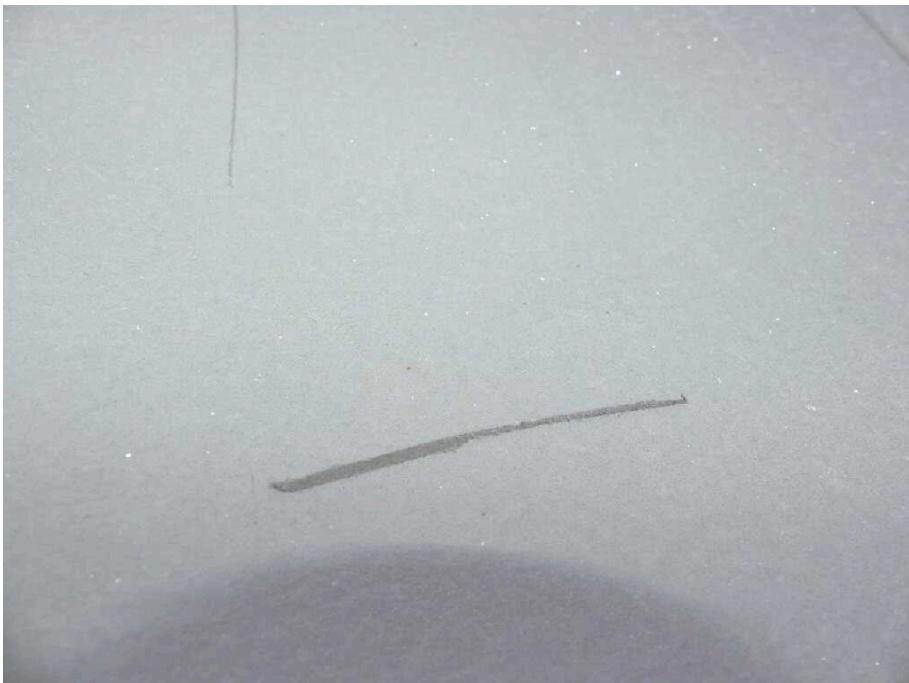
**Bild 39**

Fahrzeug Fahrzeug aussen Seite links Lackablösung und verkratzt

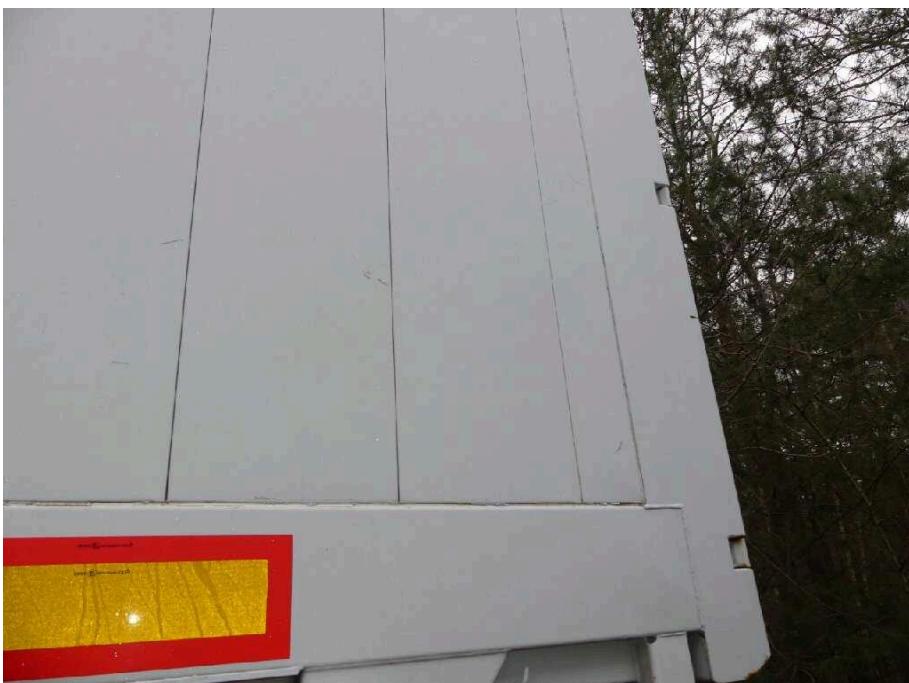
**Bild 40**

Fahrzeug Fahrzeug aussen Seite links Lackablösung und verkratzt

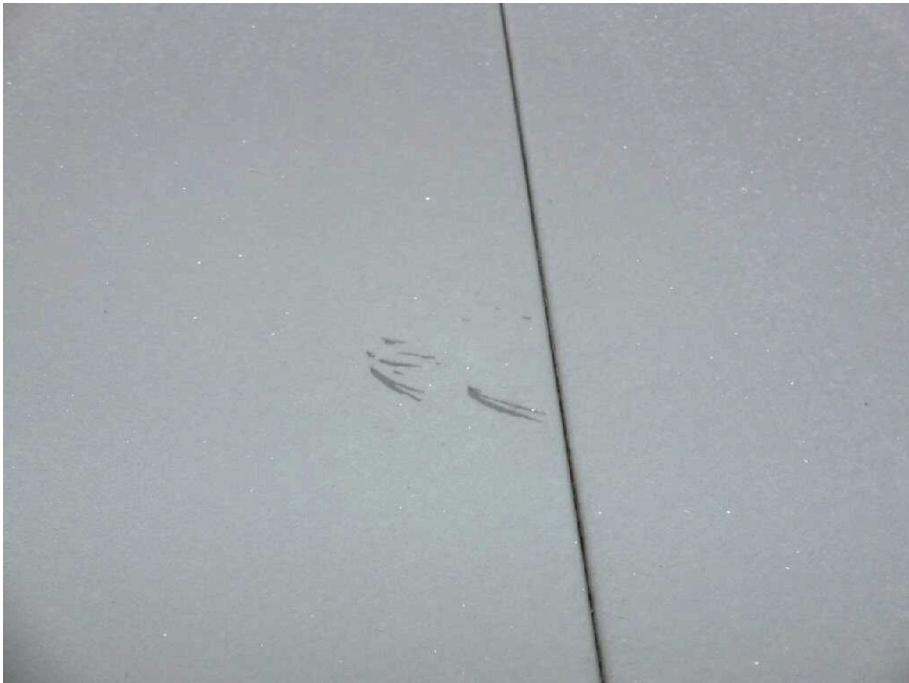
**Bild 41**

Fahrzeug Fahrzeug aussen Seite links Lackablösung und verkratzt

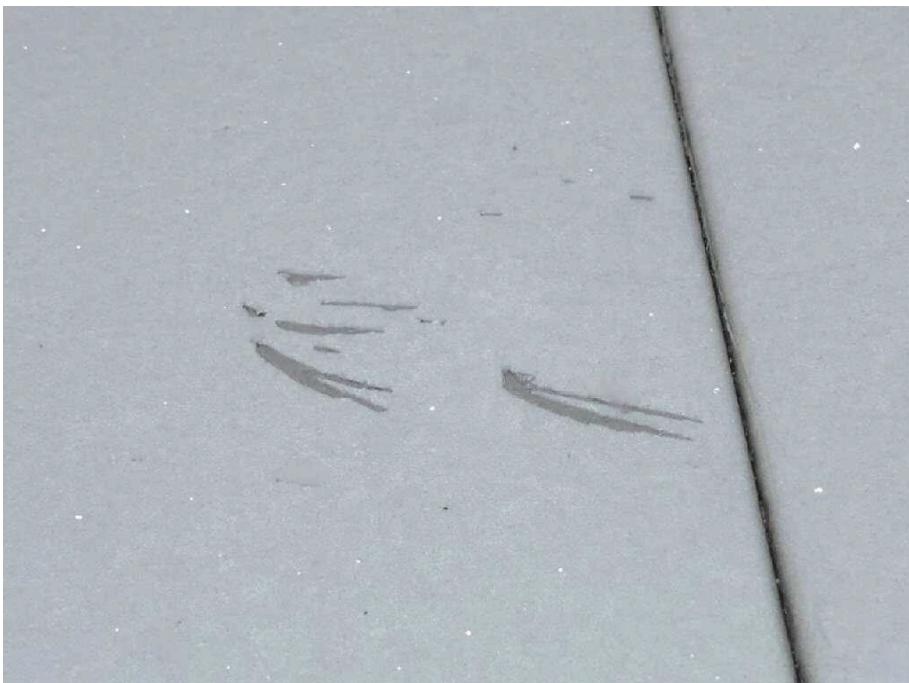
**Bild 42**

Fahrzeug Fahrzeug aussen Seite links Lackablösung und verkratzt

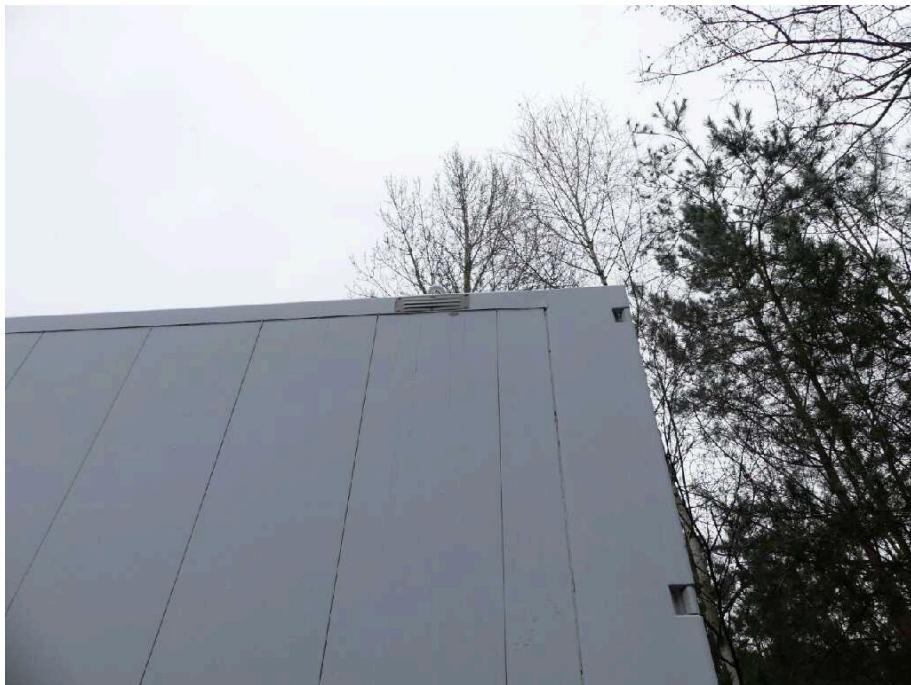
**Bild 43**

Fahrzeug Fahrzeug aussen Seite links Lackablösung und verkratzt

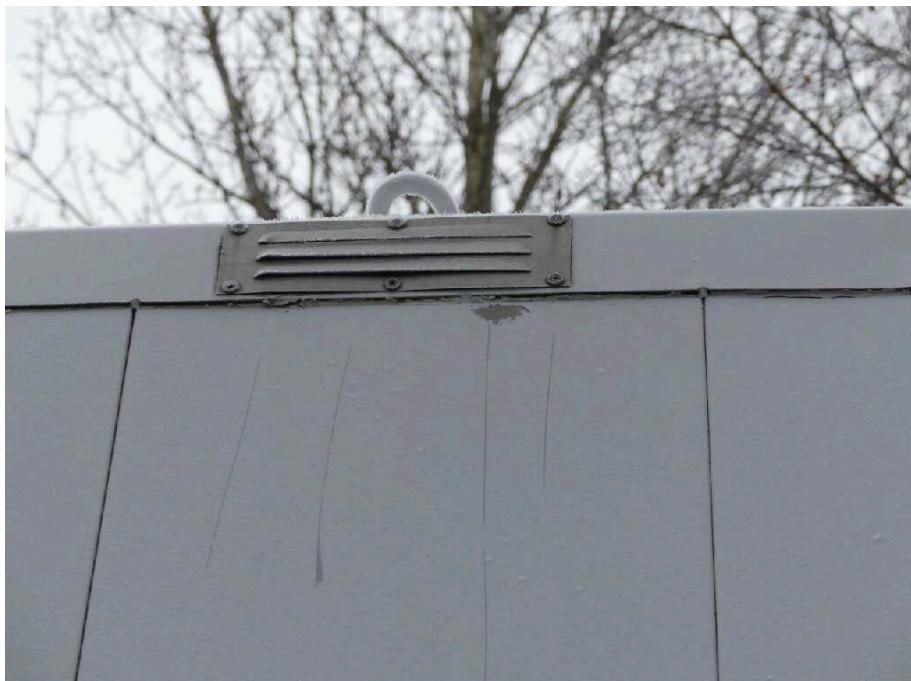
**Bild 44**

Fahrzeug Fahrzeug aussen Seite links Lackablösung und verkratzt
