# Lichtbildanlage

Dokumentennummer: 1827790

Amtliches Kennzeichen: Y-WA1822

Fahrzeugidentifikationsnummer: 00000006W1283018

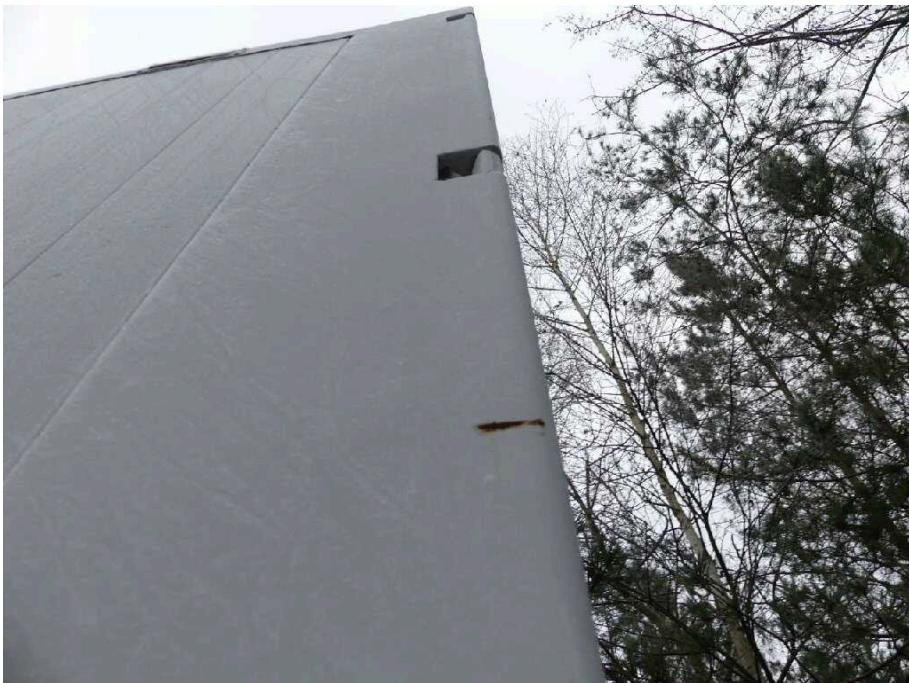
**Bild 45**

Fahrzeug Fahrzeug aussen Seite links Lackablösung und verkratzt
