**Gutachten Nr.: 1025BW407204**

**Datum: 02.10.2025**

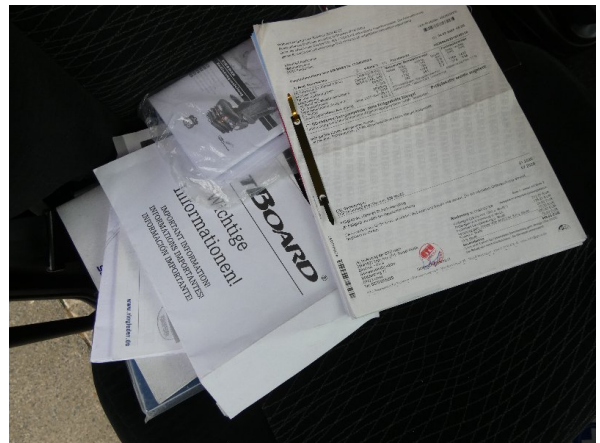
Bild 10: leicht entfernbar/lose Teile

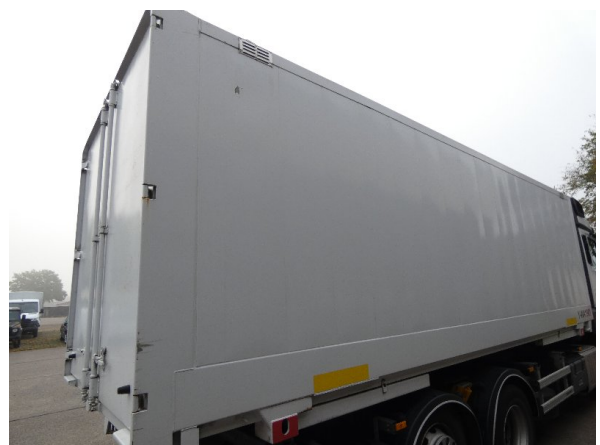
Bild 12: Seitenwand beschädigt - instandsetzen und lackieren

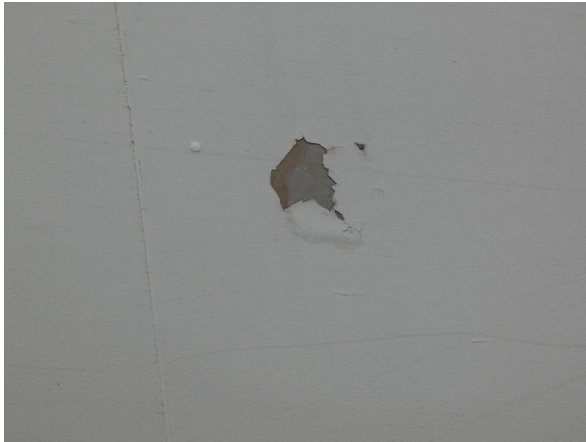
Bild 13: Seitenwand beschädigt - instandsetzen und lackieren

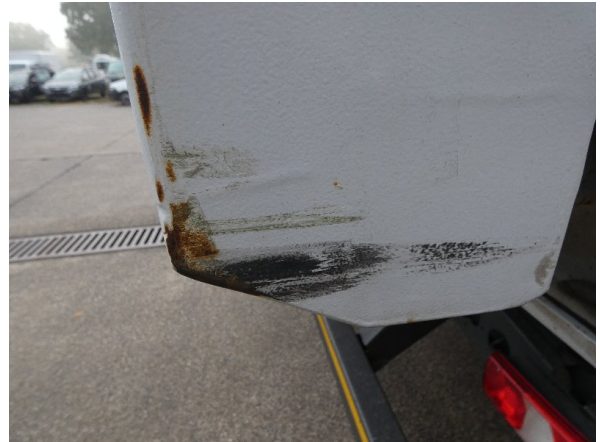
Bild 14: Seitenwand beschädigt - instandsetzen und lackieren

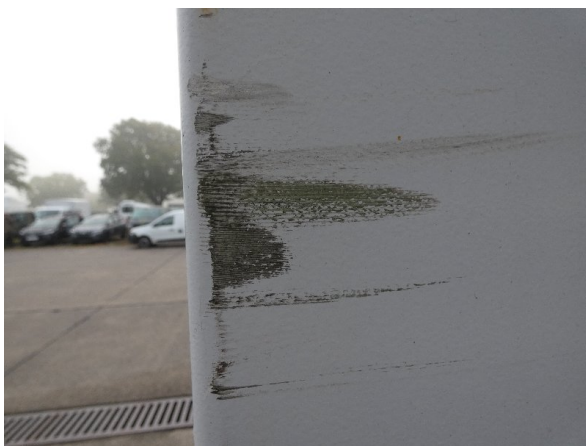
Bild 15: Seitenwand beschädigt - instandsetzen und lackieren

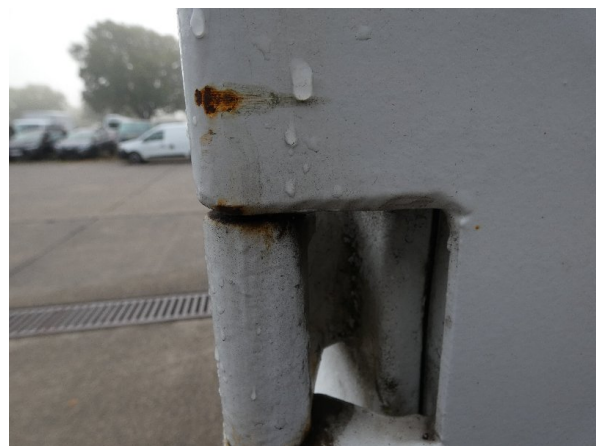
Bild 16: Seitenwand beschädigt - instandsetzen und lackieren

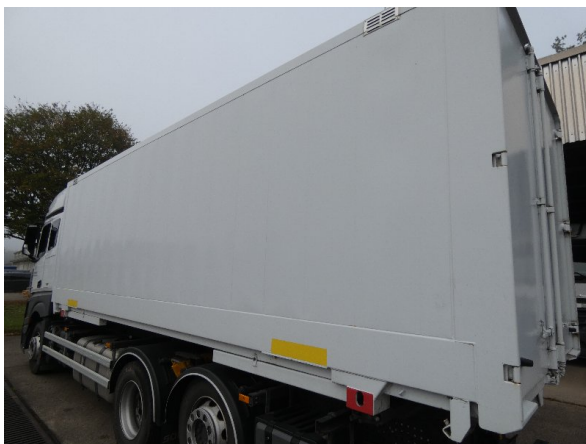
Bild 17: Seitenwand Korrosion - instandsetzen und lackieren

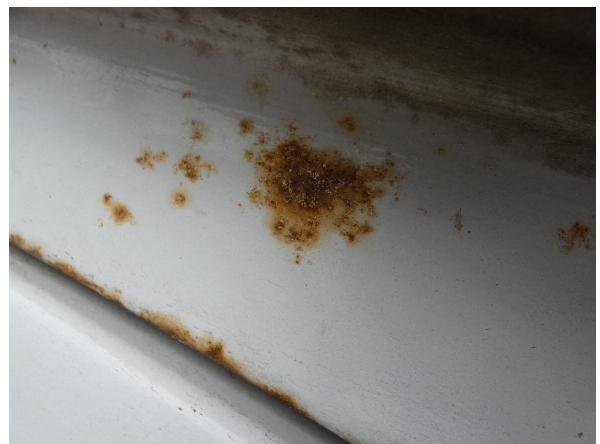
Bild 18: Seitenwand Korrosion - instandsetzen und lackieren

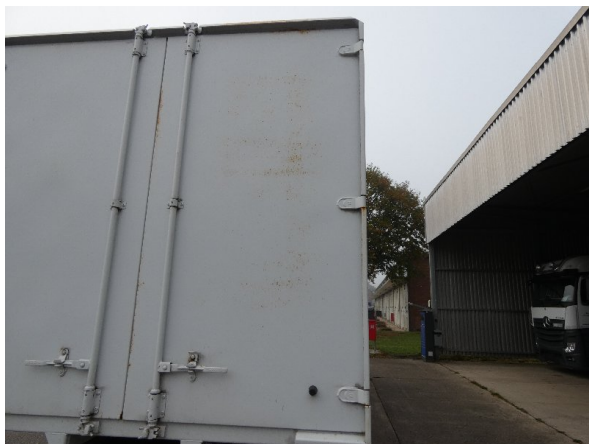
Bild 19: Tür Korrosion - instandsetzen und lackieren

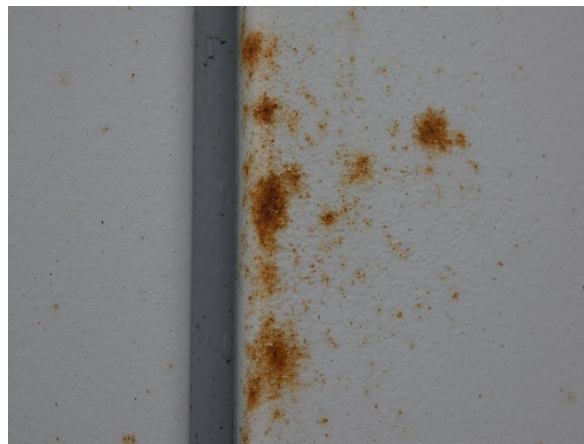
Bild 20: Tür Korrosion - instandsetzen und lackieren

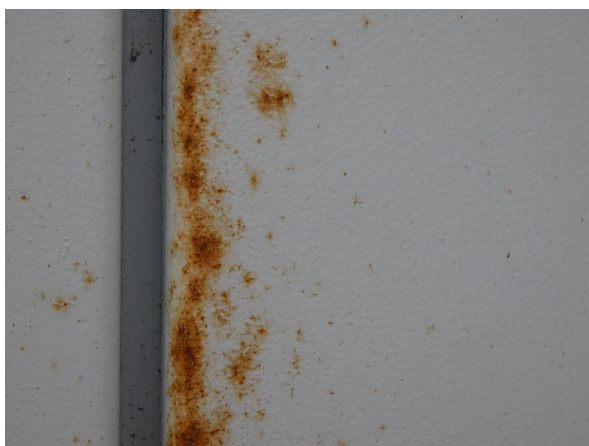
Bild 21: Tür Korrosion - instandsetzen und lackieren

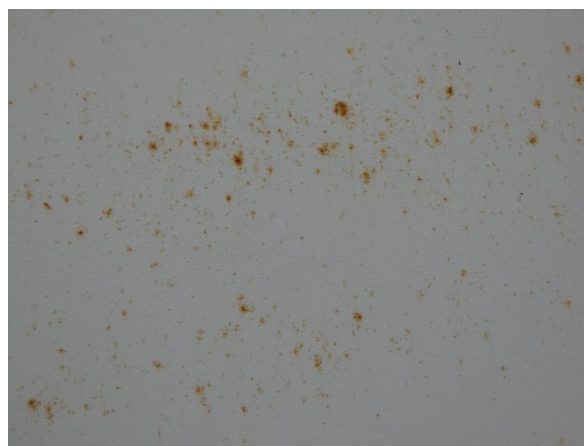
Bild 22: Tür Korrosion - instandsetzen und lackieren

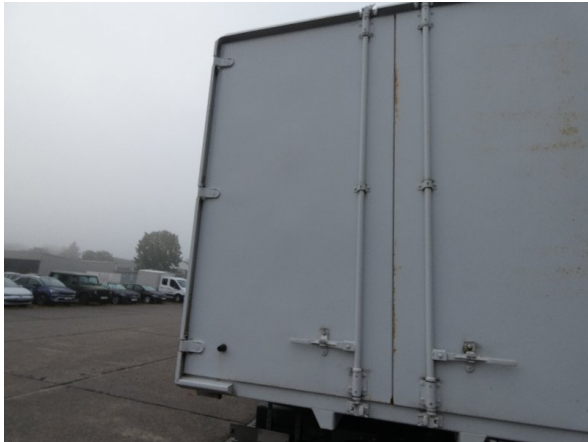
Bild 23: Tür Korrosion - instandsetzen und lackieren

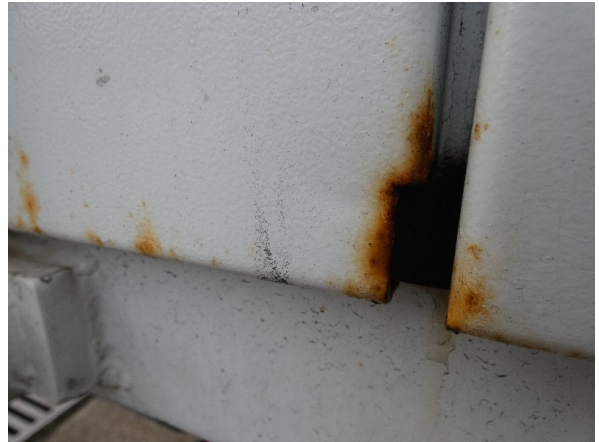
Bild 24: Tür Korrosion - instandsetzen und lackieren

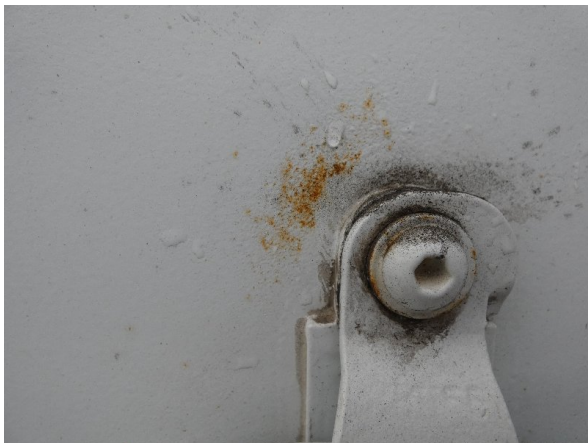
Bild 25: Tür Korrosion - instandsetzen und lackieren

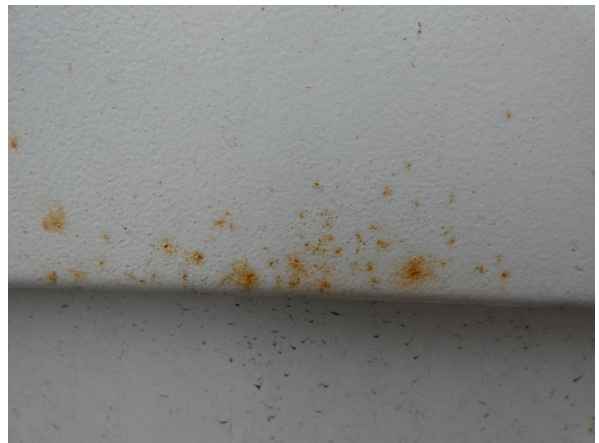
Bild 26: Tür Korrosion - instandsetzen und lackieren
