**Gutachten Nr.: 0925BW406815**

**Datum: 23.09.2025**

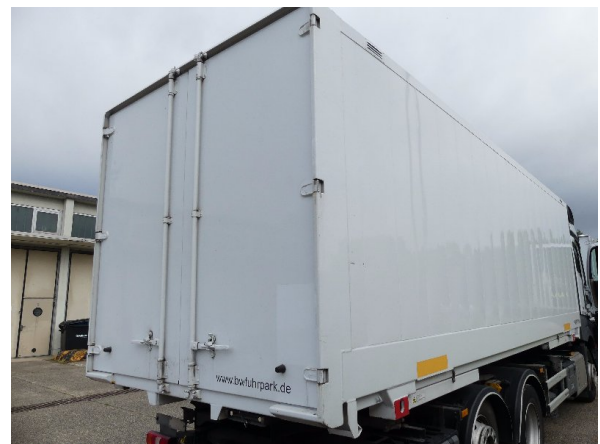
Bild 12: Eckbeplankung rechts Korrosion -  
 instandsetzen und lackieren

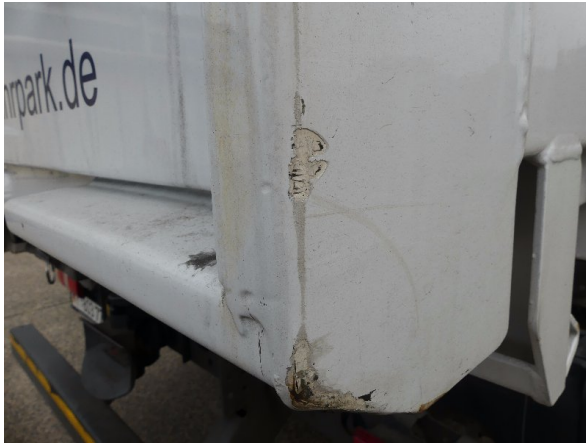
Bild 13: Eckbeplankung rechts Korrosion -  
instandsetzen und lackieren

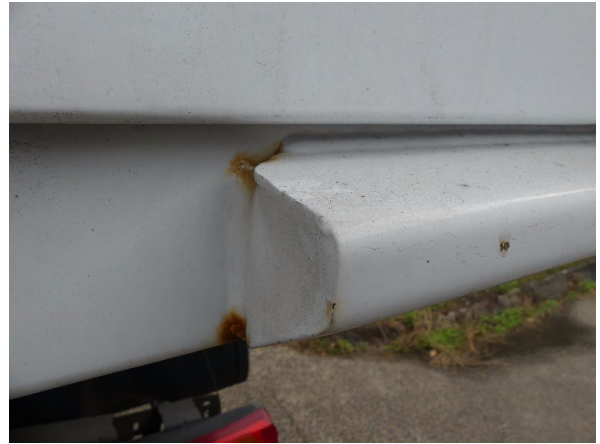
Bild 14: Eckbeplankung rechts Korrosion -  
instandsetzen und lackieren

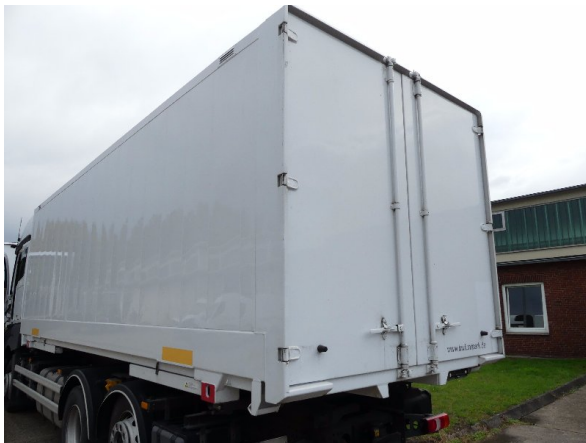
Bild 15: Eckbeplankung links Korrosion -  
instandsetzen und lackieren

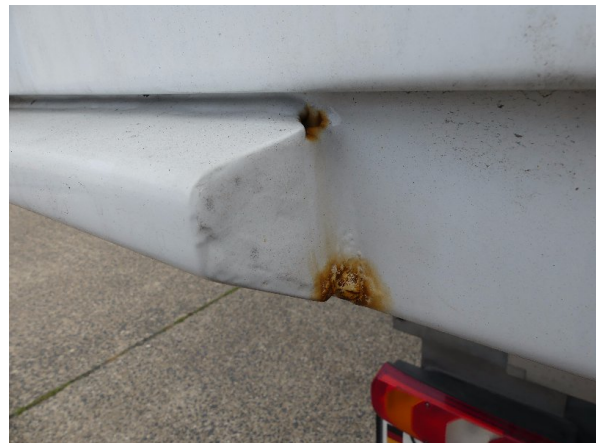
Bild 16: Eckbeplankung links Korrosion -  
instandsetzen und lackieren

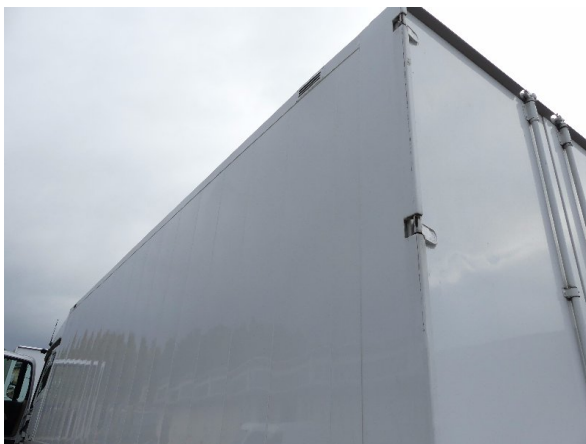
Bild 17: Eckbeplankung links Korrosion -  
instandsetzen und lackieren

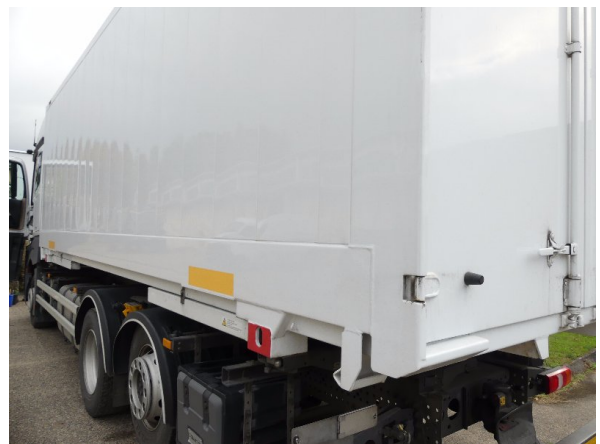
Bild 18: Abdichtung links und rechts beschädigt -  
erneuern

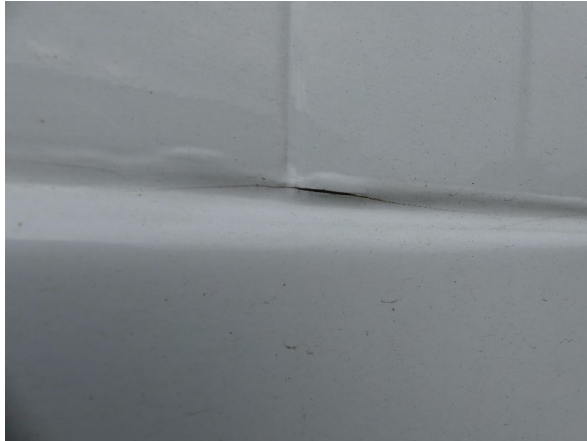
Bild 19: Abdichtung links und rechts beschädigt - erneuern

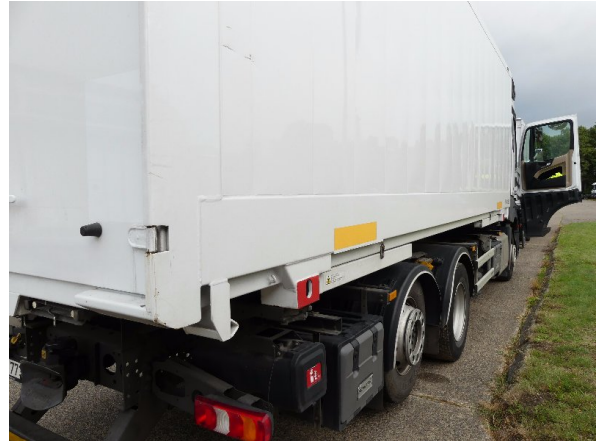
Bild 20: Abdichtung links und rechts beschädigt - erneuern

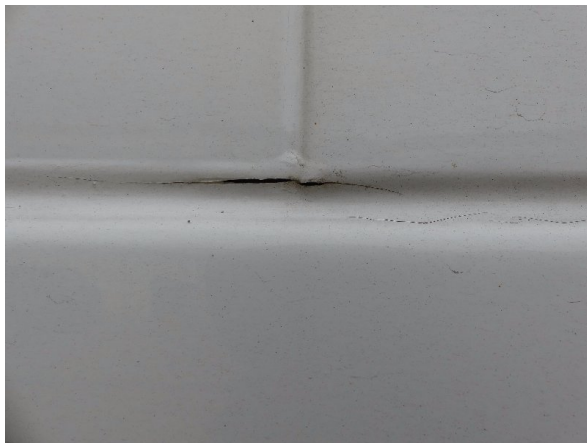
Bild 21: Abdichtung links und rechts beschädigt - erneuern

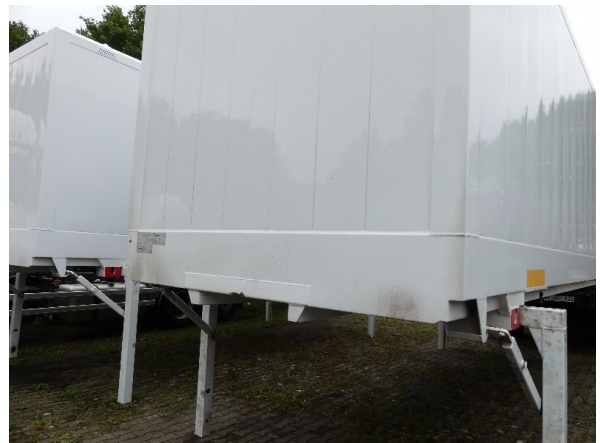
Bild 22: Frontwand Korrosion - instandsetzen und lackieren

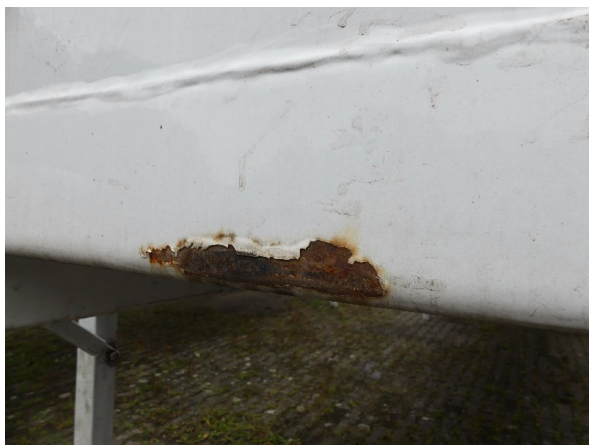
Bild 23: Frontwand Korrosion - instandsetzen und lackieren

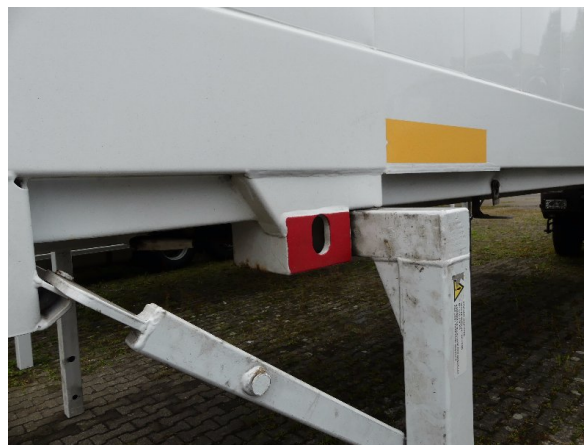
Bild 24: Aufnahmen Korrosion - instandsetzen und lackieren

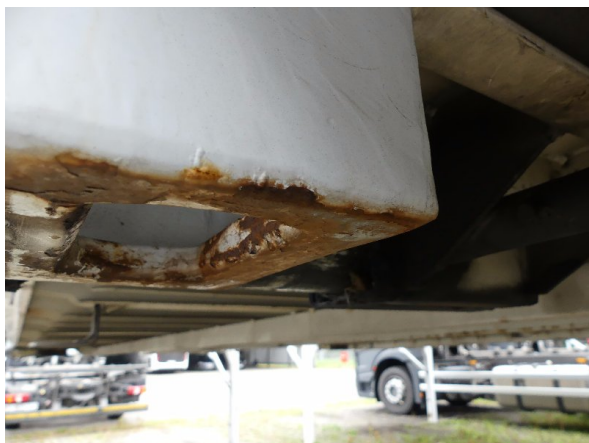
Bild 25: Aufnahmen Korrosion-instandsetzen und lackieren

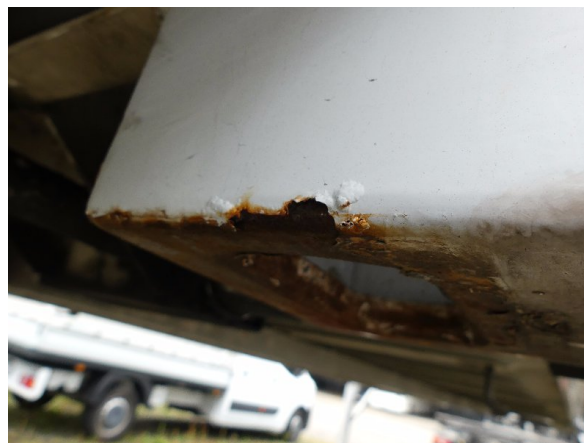
Bild 26: Aufnahmen Korrosion-instandsetzen und lackieren

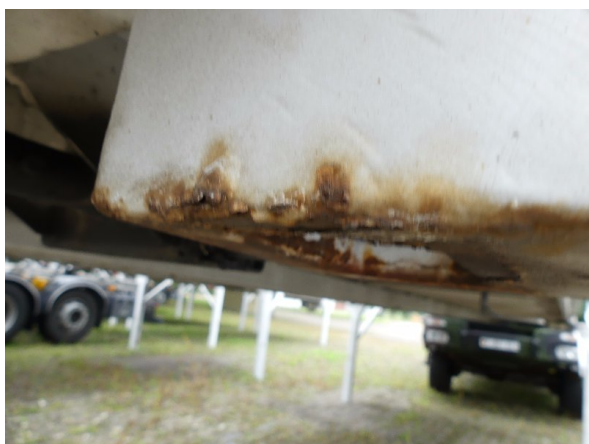
Bild 27: Aufnahmen Korrosion-instandsetzen und lackieren

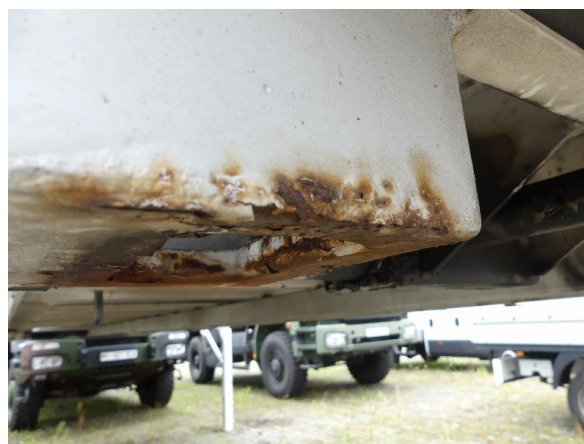
Bild 28: Aufnahmen Korrosion-instandsetzen und lackieren

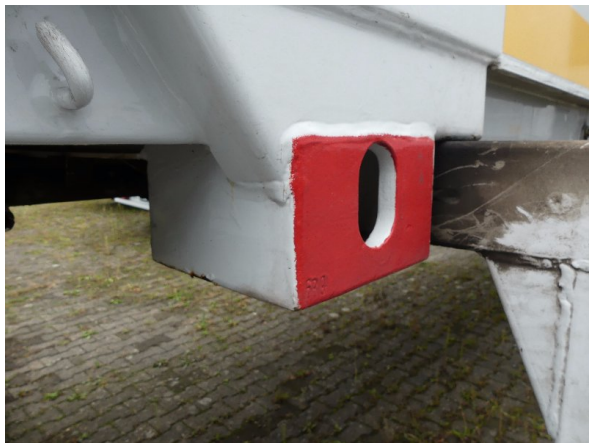
Bild 29: Aufnahmen Korrosion-instandsetzen und lackieren

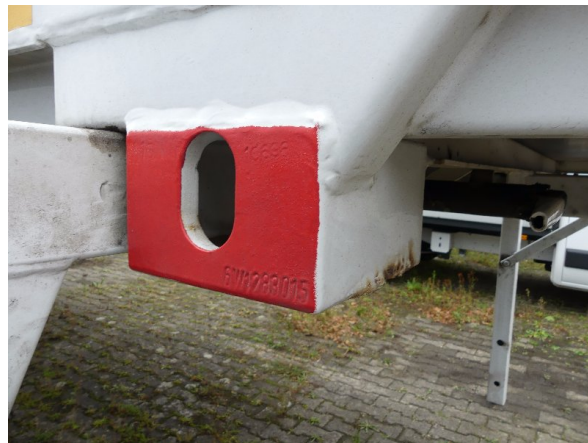
Bild 30: Aufnahmen Korrosion-instandsetzen und lackieren

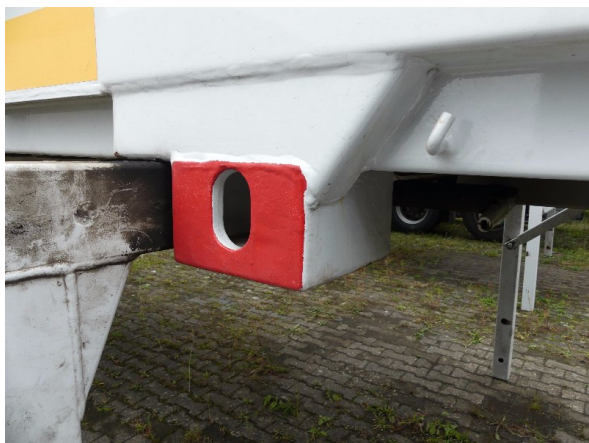
Bild 31: Aufnahmen Korrosion-instandsetzen und lackieren
