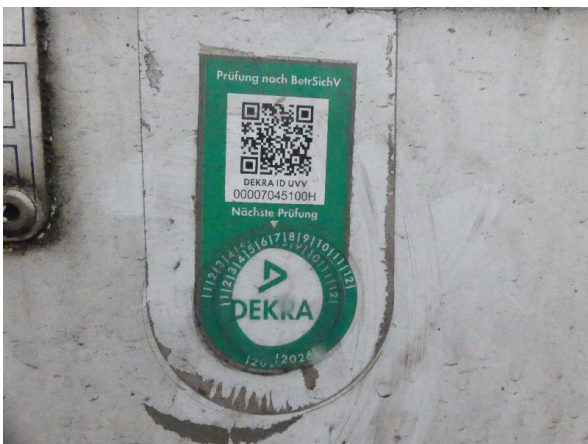
Bild 5: UVV Bescheinigung fehlt - erneuern

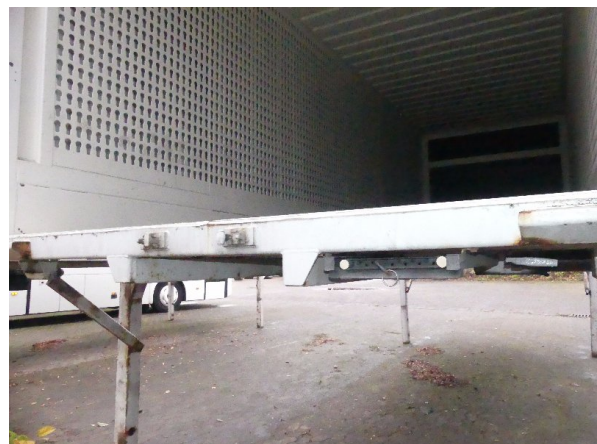
Bild 6: Portalrahmen unten Korrosion - lackieren

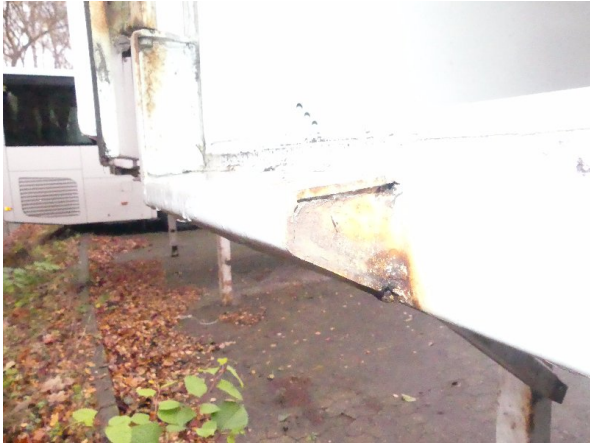
Bild 7: Portalrahmen unten Korrosion - lackieren

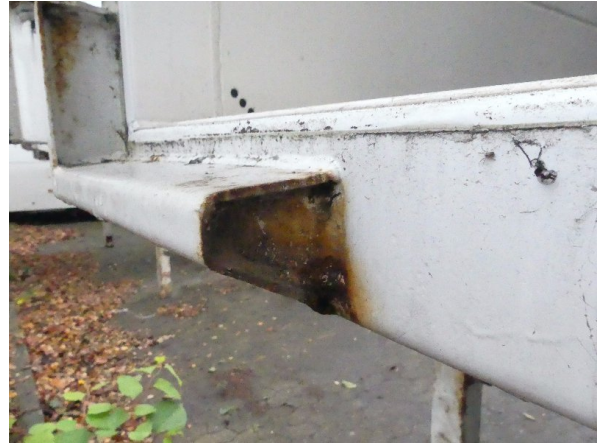
Bild 8: Portalrahmen unten Korrosion - lackieren

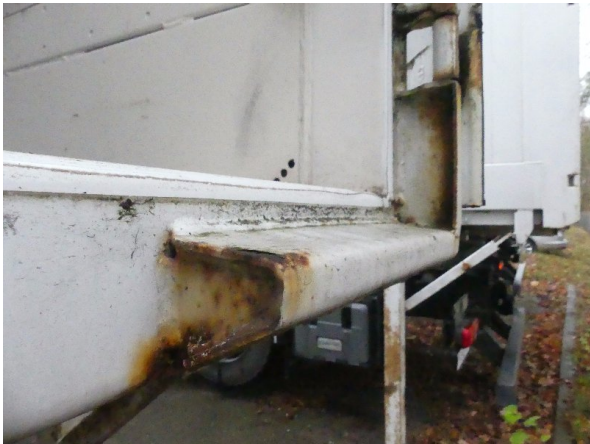
Bild 9: Portalrahmen unten Korrosion - lackieren

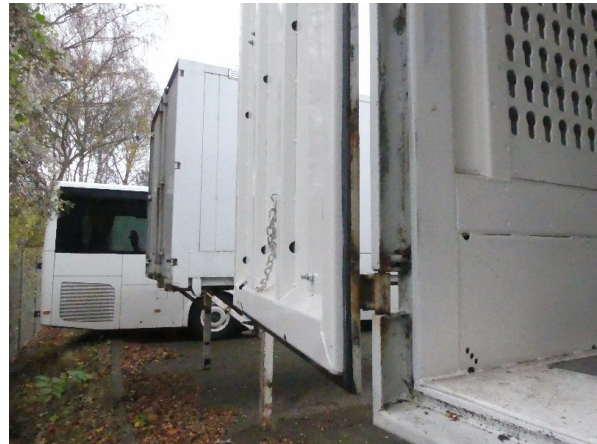
Bild 10: Tür links Korrosion - teillackieren

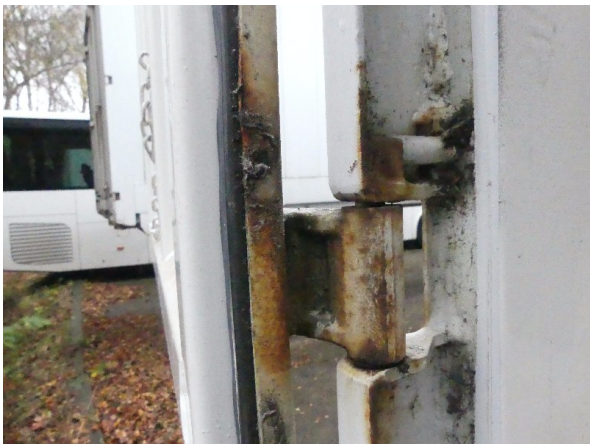
Bild 11: Tür links Korrosion - teillackieren

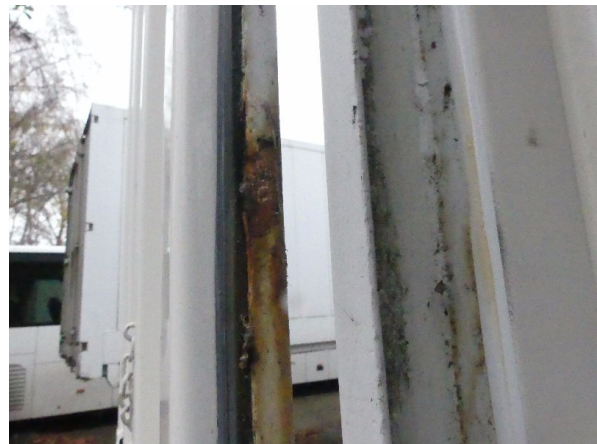
Bild 12: Tür links Korrosion - teillackieren

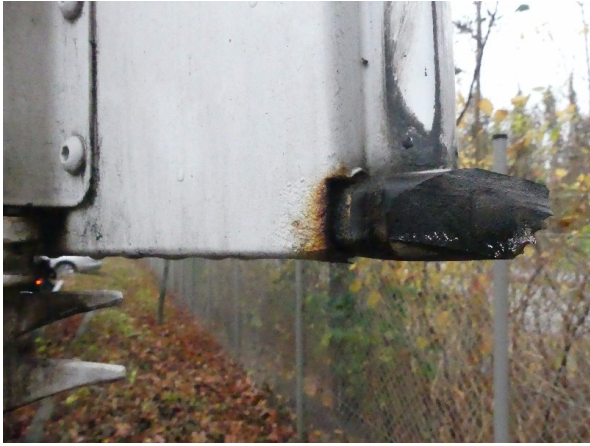
Bild 13: Tür links Korrosion - teillackieren

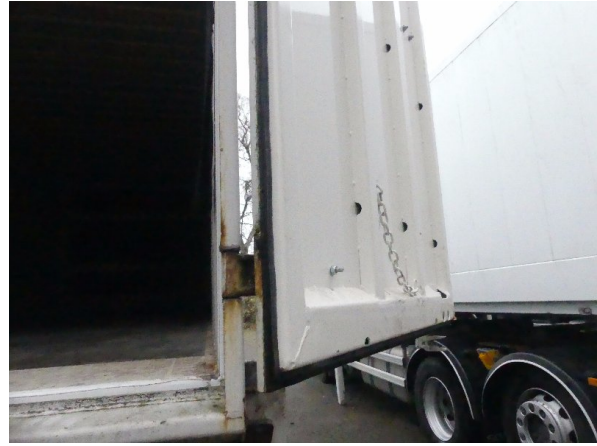
Bild 14: Tür rechts Korrosion - teillackieren

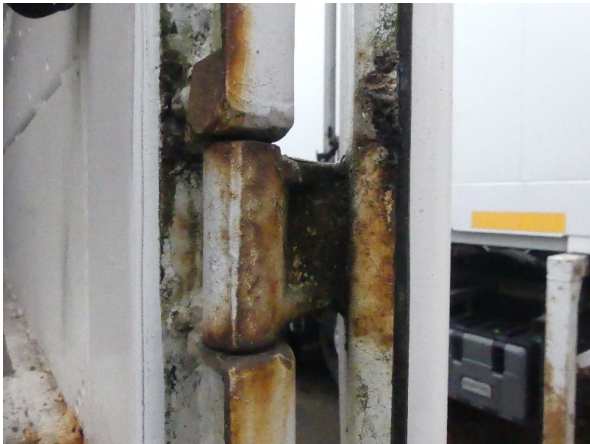
Bild 15: Tür rechts Korrosion - teillackieren

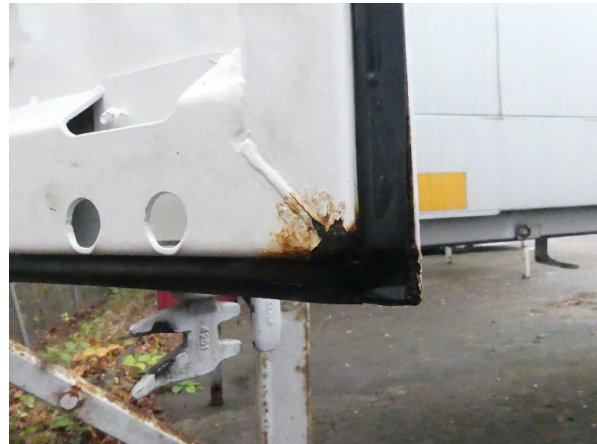
Bild 16: Tür rechts Korrosion - teillackieren

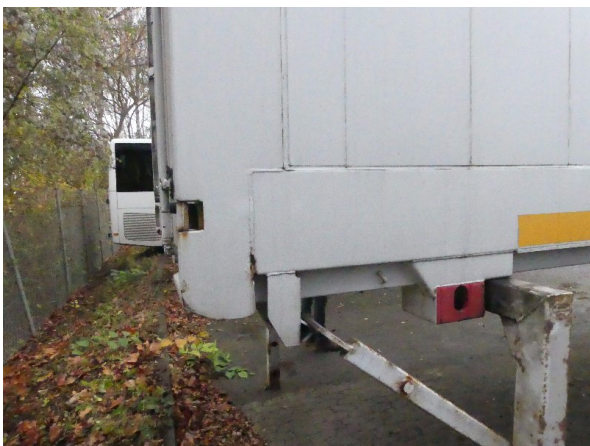
Bild 17: Portalrahmen rechts Korrosion - teillackieren

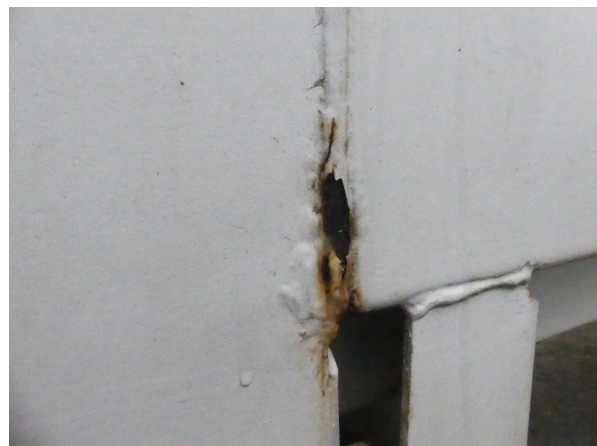
Bild 18: Portalrahmen rechts Korrosion - teillackieren

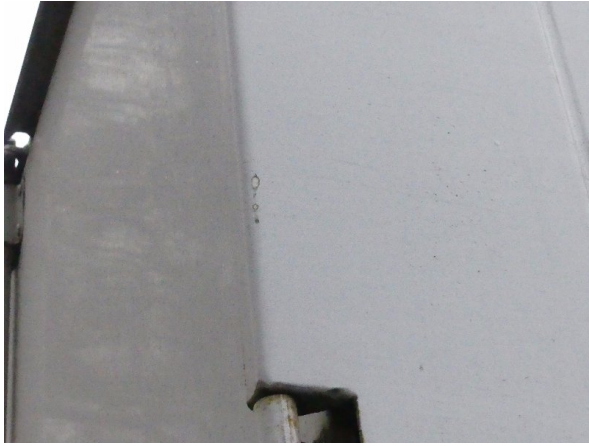
Bild 19: Portalrahmen rechts Korrosion - teillackieren

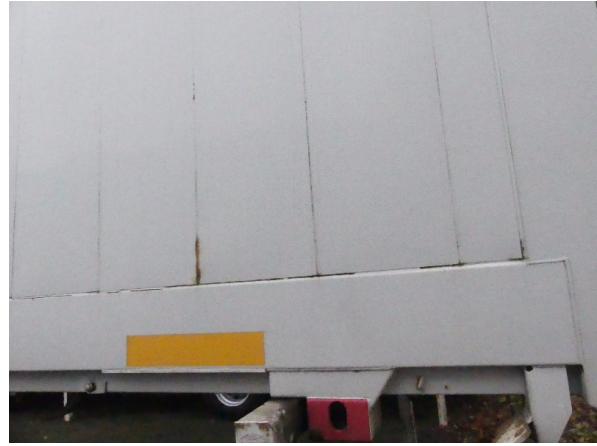
Bild 20: Seitenwand rechts Korrosion - lackieren

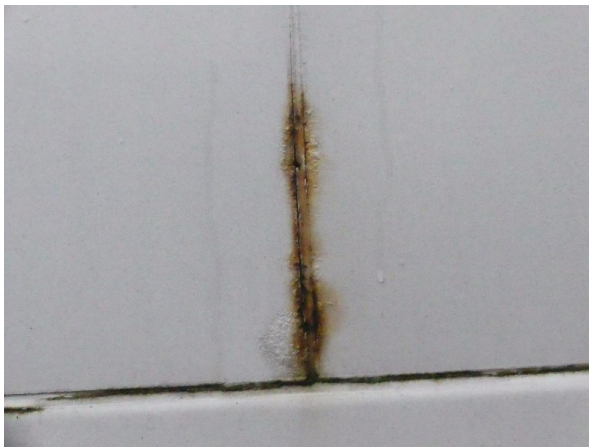
Bild 21: Seitenwand rechts Korrosion - lackieren

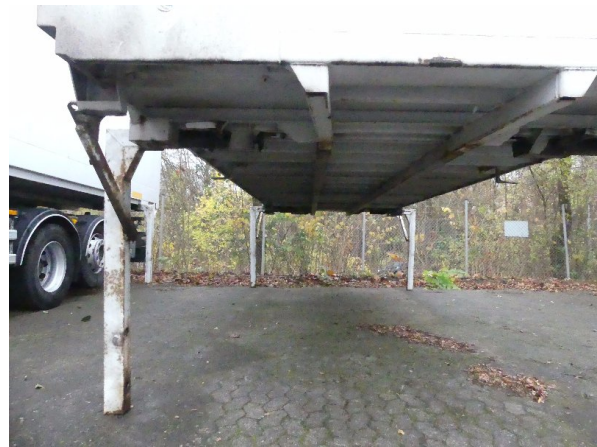
Bild 22: Rahmen und Stützbeine Korrosion - ohne Reparatur

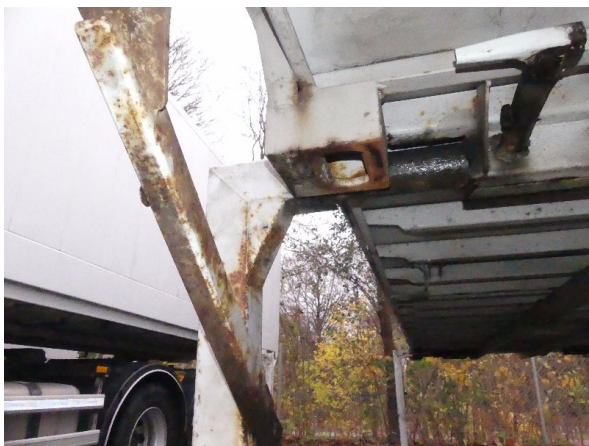
Bild 23: Rahmen und Stützbeine Korrosion - ohne Reparatur

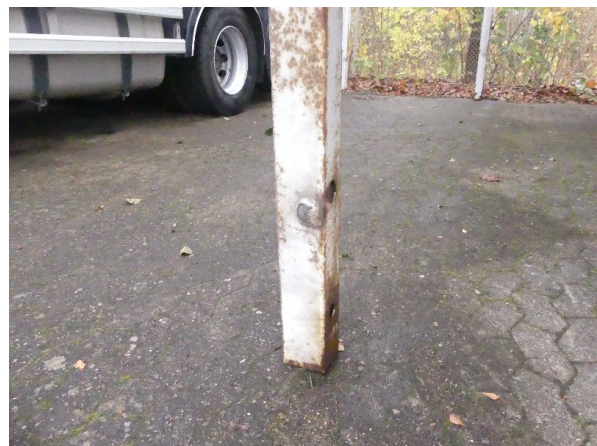
Bild 24: Rahmen und Stützbeine Korrosion - ohne Reparatur

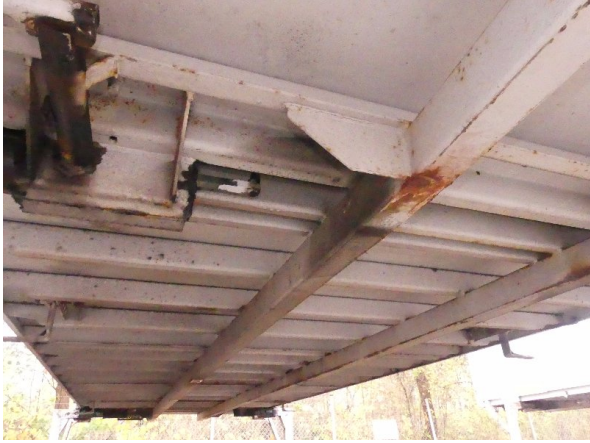
Bild 25: Rahmen und Stützbeine Korrosion - ohne Reparatur
