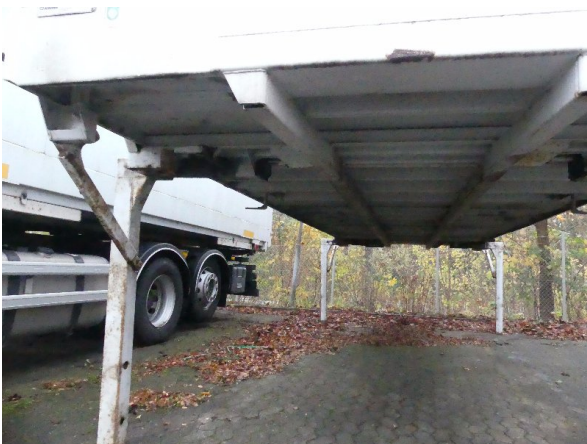
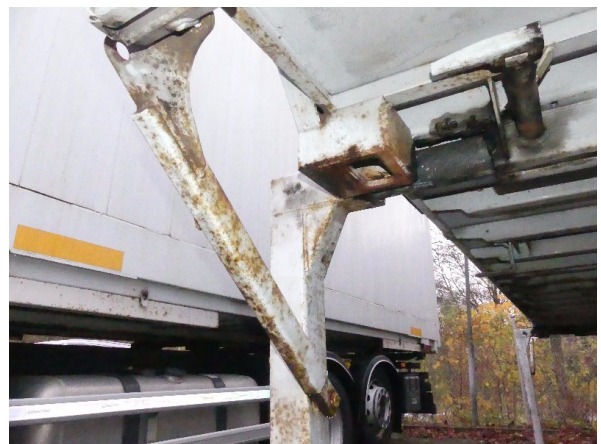
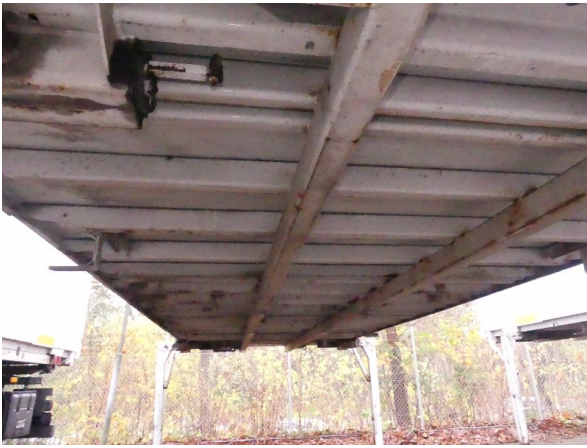
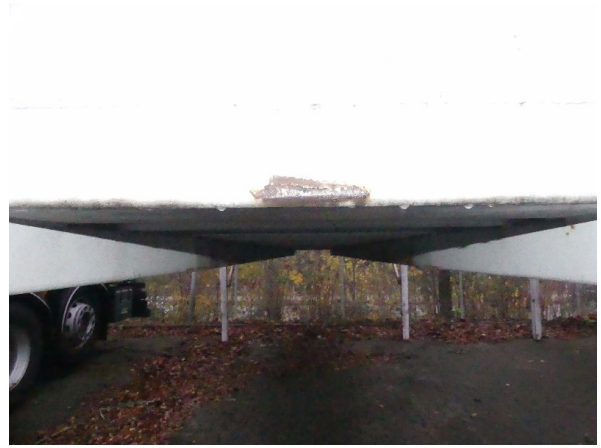
Bild 5: Rahmen und Stützbeine Korrosion - ohne Reparatur

Bild 6: Rahmen und Stützbeine Korrosion - ohne Reparatur

Bild 7: Rahmen und Stützbeine Korrosion - ohne Reparatur

Bild 8: Rahmen und Stützbeine Korrosion - ohne Reparatur

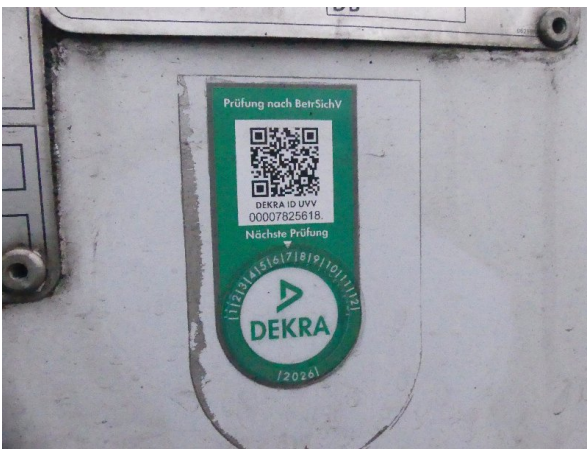
Bild 9: UVV Bescheinigung fehlt - erneuern

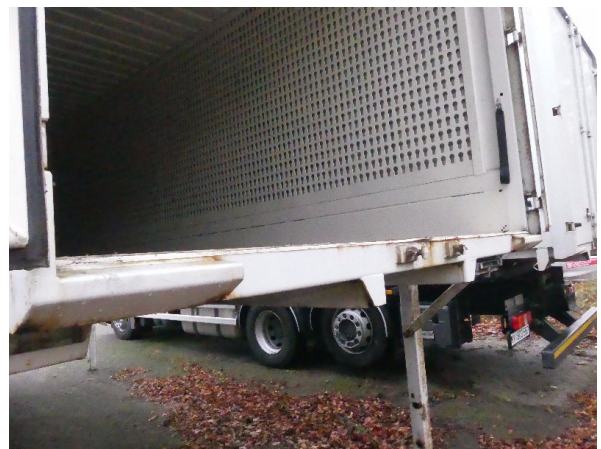
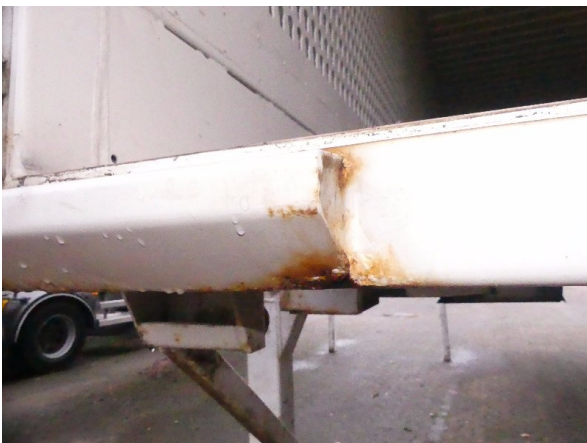
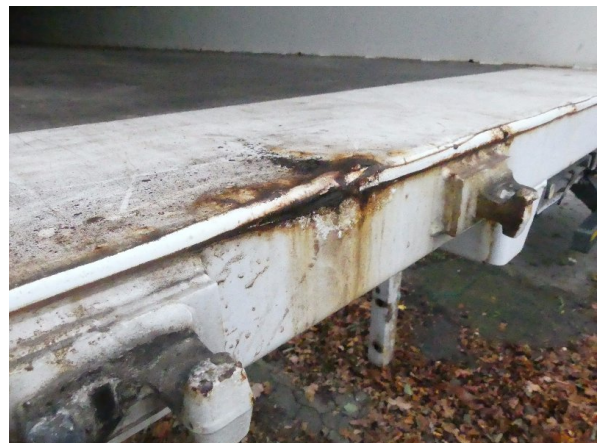
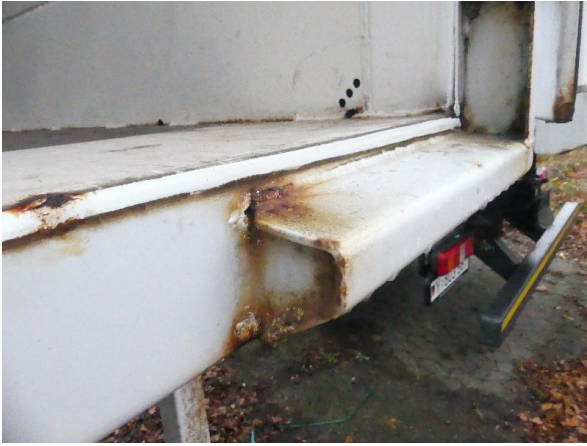
Bild 10: Portalrahmen unten Korrosion - lackieren

Bild 11: Portalrahmen unten Korrosion - lackieren

Bild 12: Portalrahmen unten Korrosion - lackieren

Bild 13: Portalrahmen unten Korrosion - lackieren

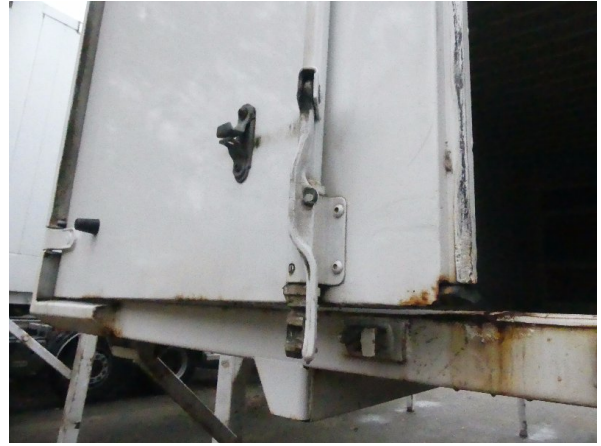
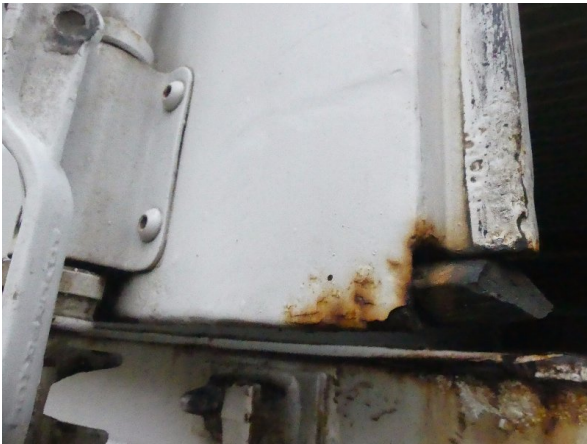
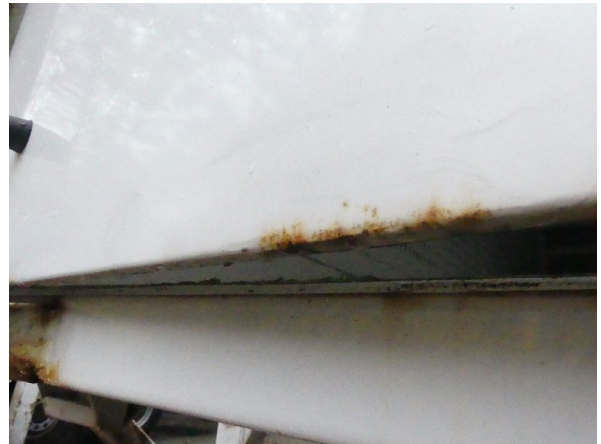
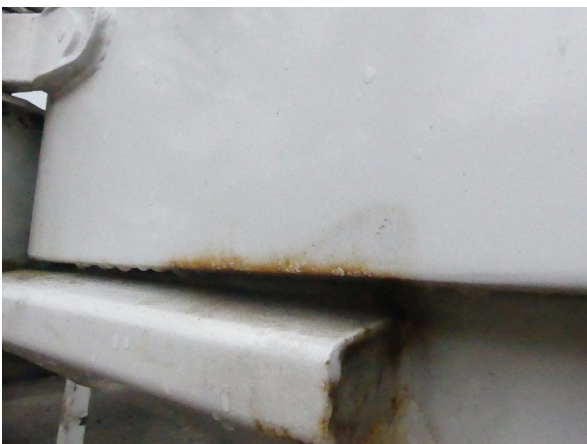
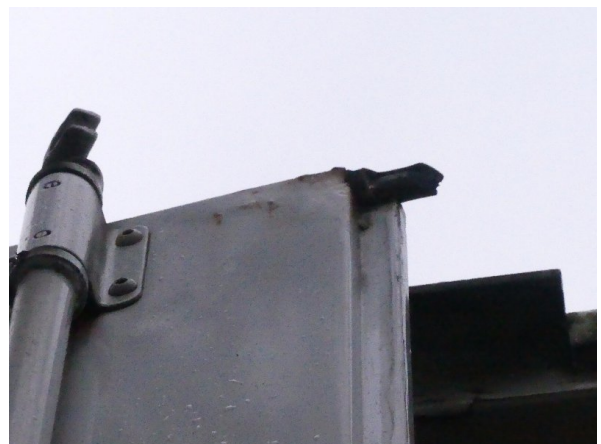
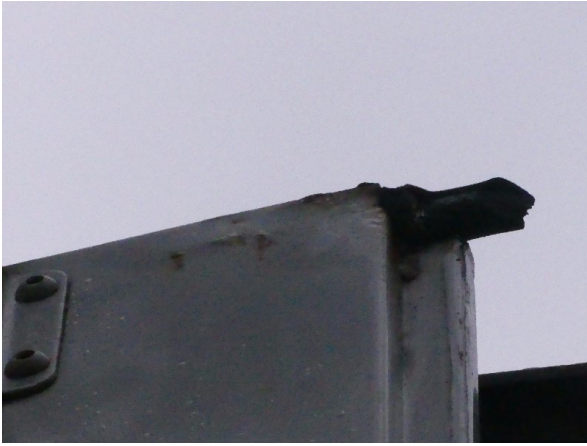
Bild 14: Tür links Korrosion - teillackieren

Bild 15: Tür links Korrosion - teillackieren

Bild 16: Tür links Korrosion - teillackieren

Bild 17: Tür links Korrosion - teillackieren

Bild 18: Tür links Korrosion - teillackieren

Bild 19: Tür links Korrosion - teillackieren

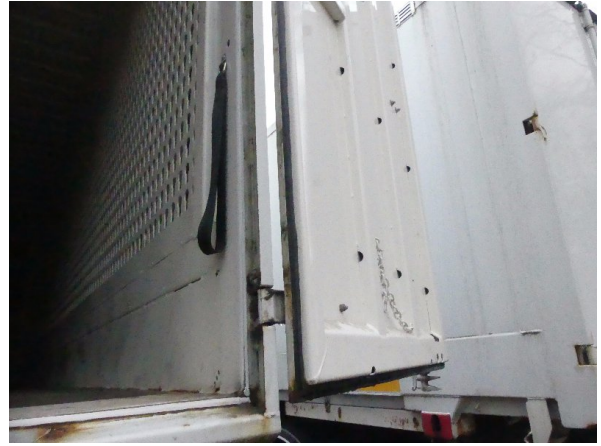
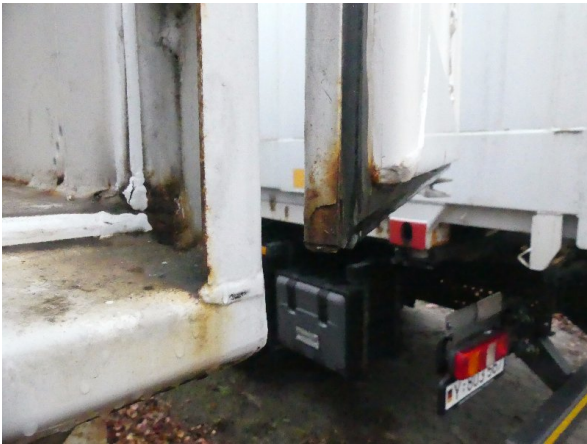
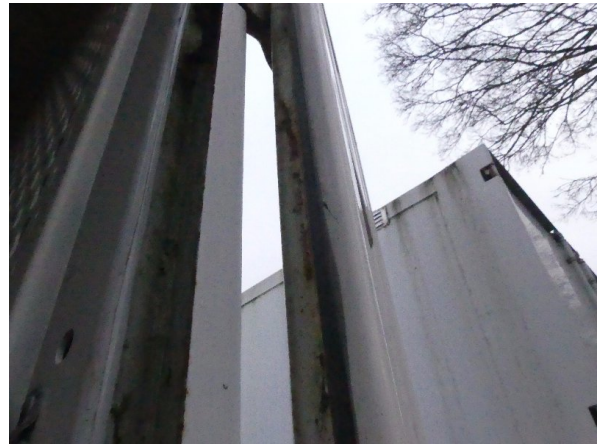
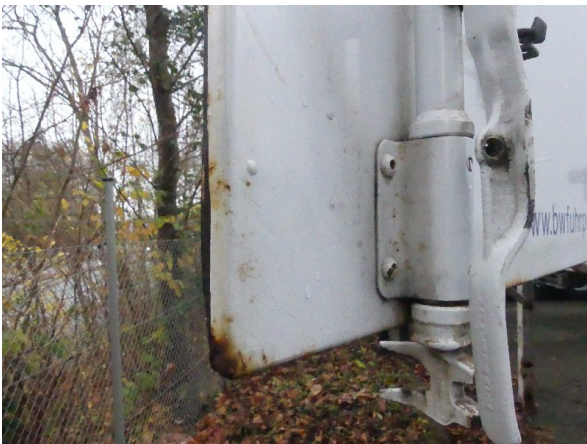
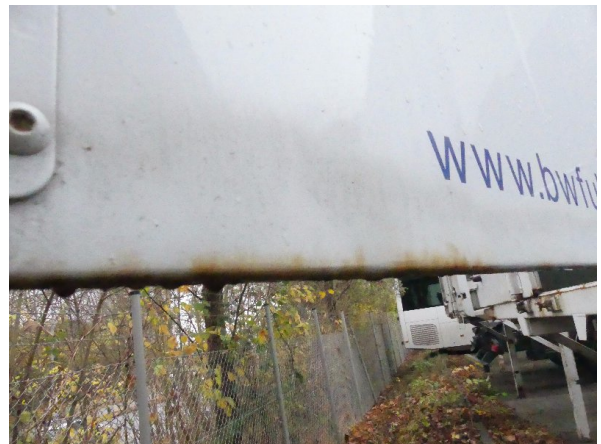
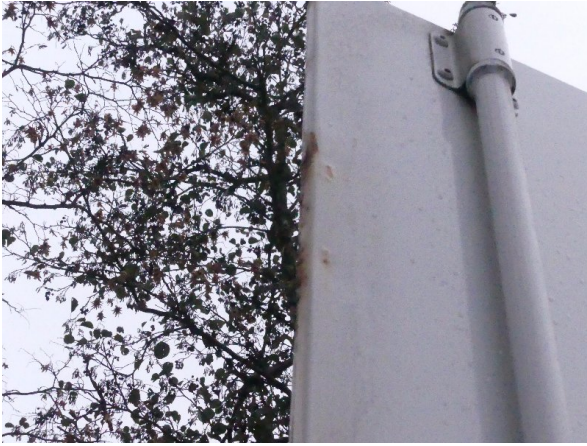
Bild 20: Tür rechts Korrosion - teillackieren

Bild 21: Tür rechts Korrosion - teillackieren

Bild 22: Tür rechts Korrosion - teillackieren

Bild 23: Tür rechts Korrosion - teillackieren

Bild 24: Tür rechts Korrosion - teillackieren

Bild 25: Tür rechts Korrosion - teillackieren

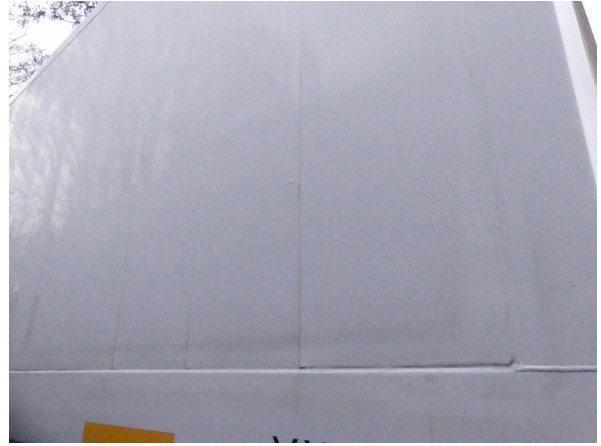
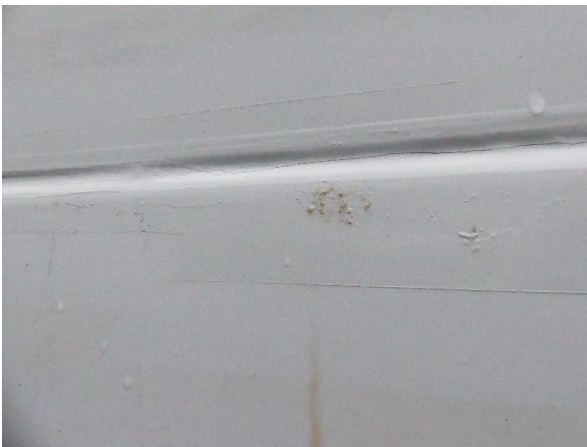
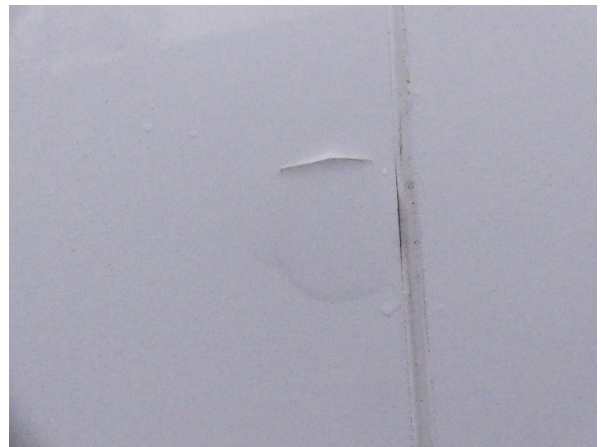
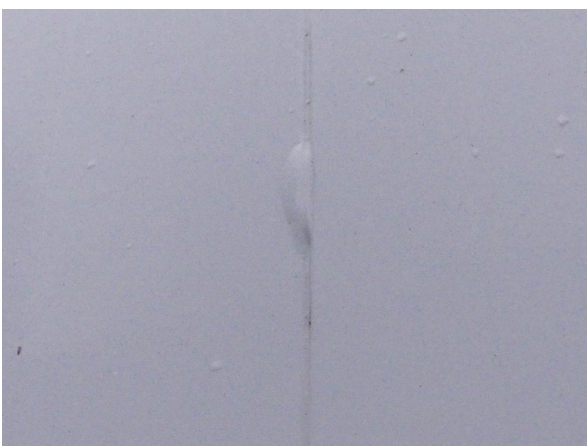
Bild 26: Seitenwand rechts Lackabplatzung - teillackieren

Bild 27: Seitenwand rechts Lackabplatzung - teillackieren

Bild 28: Seitenwand rechts Lackabplatzung - teillackieren

Bild 29: Seitenwand rechts Lackabplatzung - teillackieren

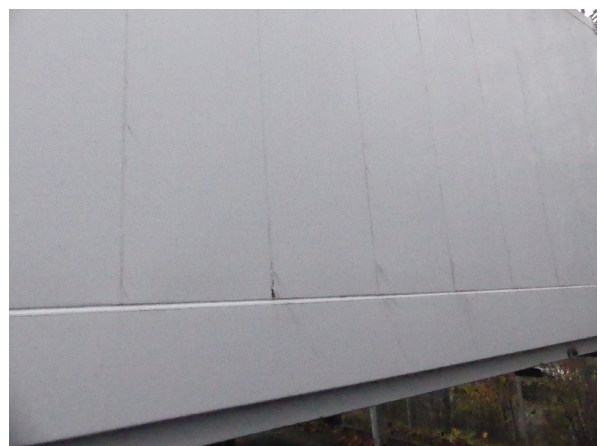
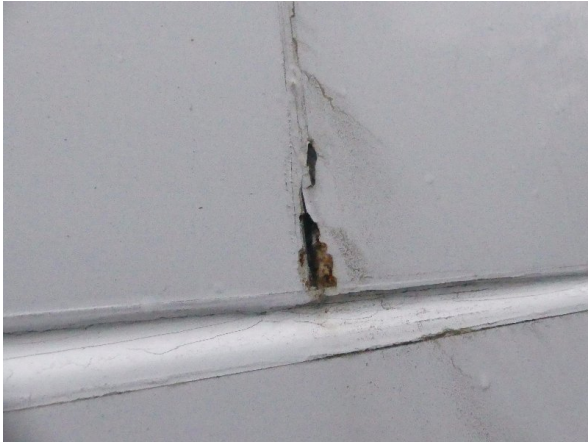
Bild 30: Seitenwand links Rostansatz - teillackieren

Bild 31: Seitenwand links Rostansatz -
teillackieren

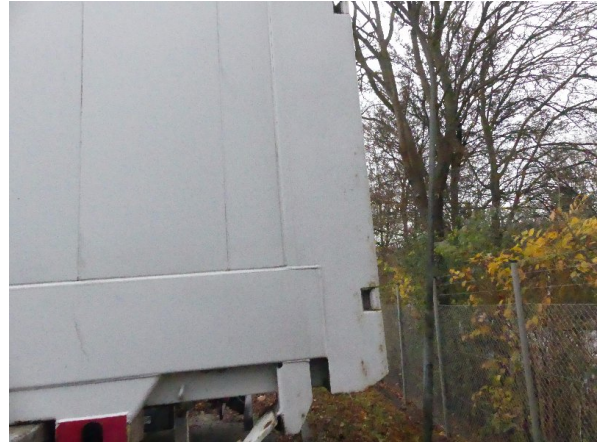
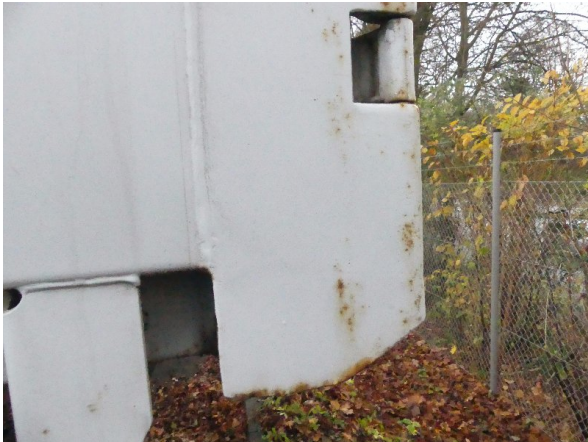
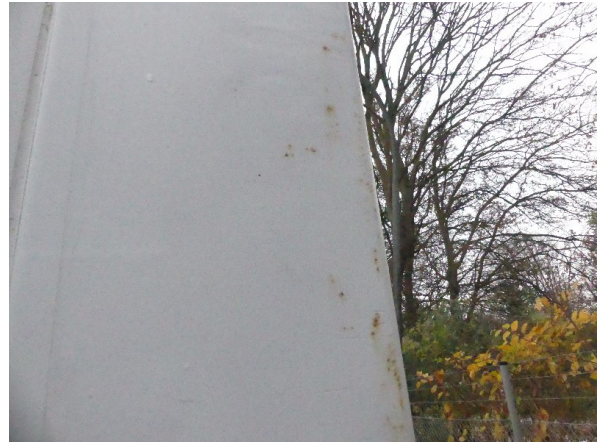
Bild 32: Portalrahmen links Flugrost - teillackieren

Bild 33: Portalrahmen links Flugrost - teillackieren

Bild 34: Portalrahmen links Flugrost - teillackieren
