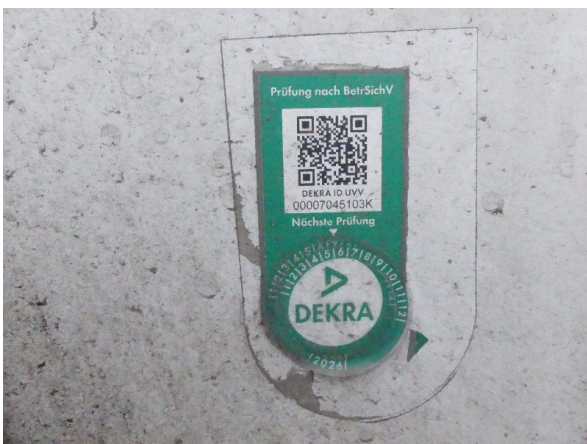
Bild 5: UVV Bescheinigung fehlt - erneuern

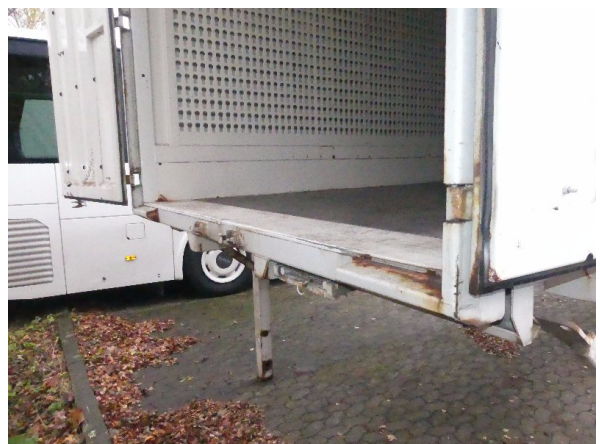
Bild 6: Portalrahmen unten Korrosion - lackieren

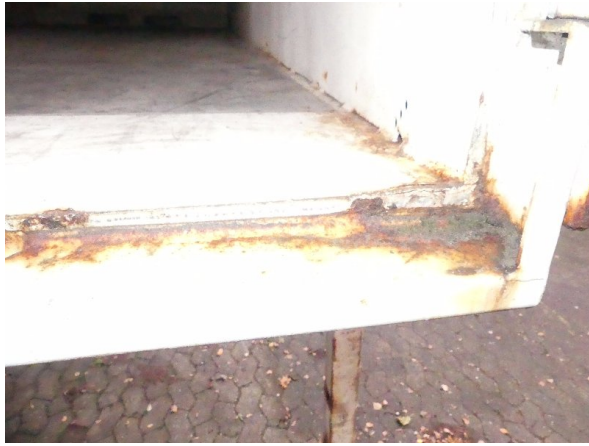
Bild 7: Portalrahmen unten Korrosion - lackieren

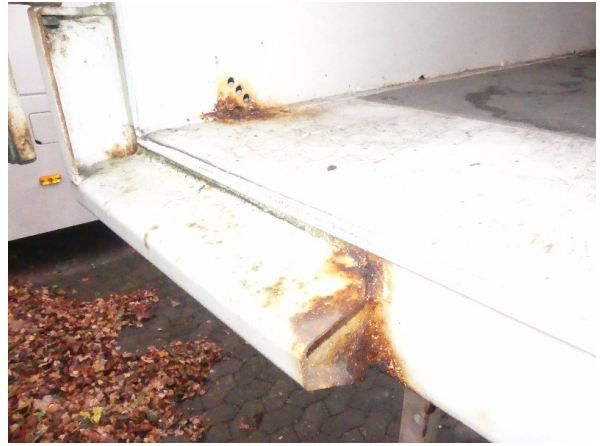
Bild 8: Portalrahmen unten Korrosion - lackieren

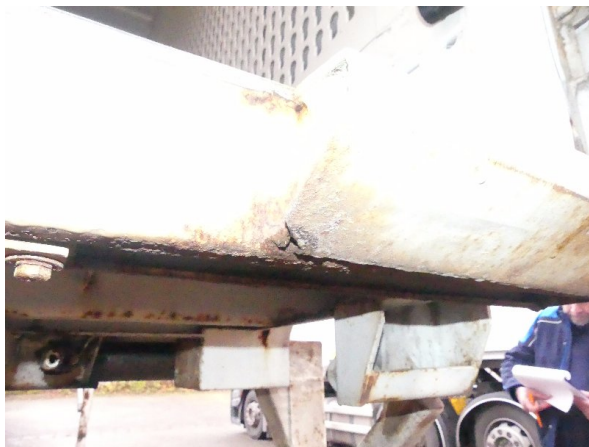
Bild 9: Portalrahmen unten Korrosion - lackieren

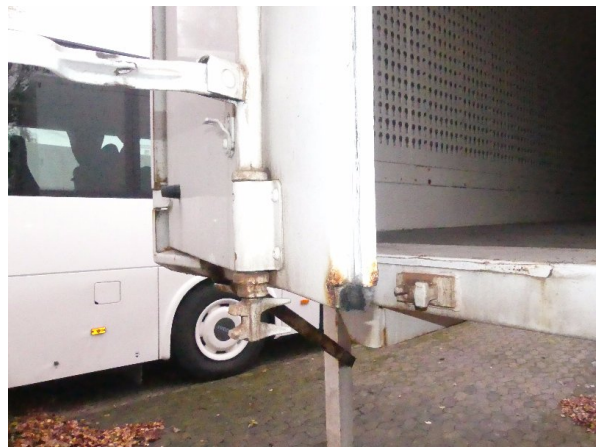
Bild 10: Tür links Korrosion - teillackieren

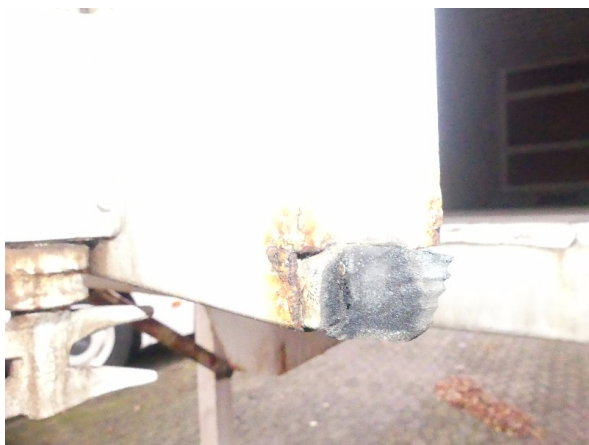
Bild 11: Tür links Korrosion - teillackieren

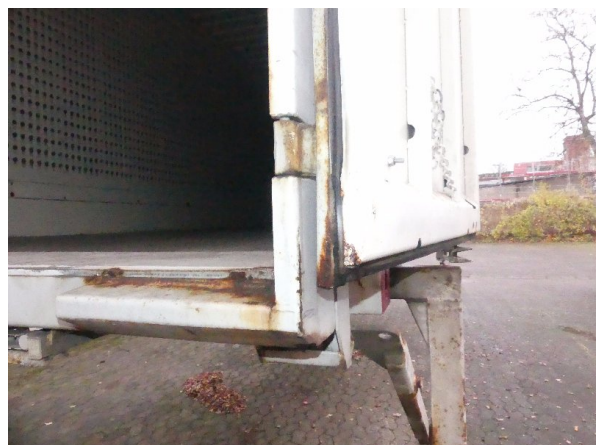
Bild 12: Tür rechts Korrosion - teillackieren

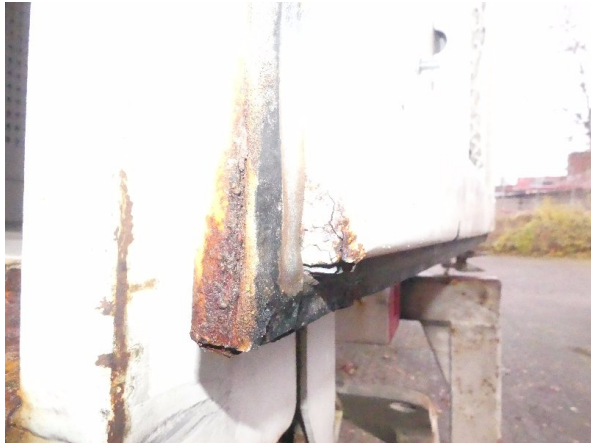
Bild 13: Tür rechts Korrosion - teillackieren

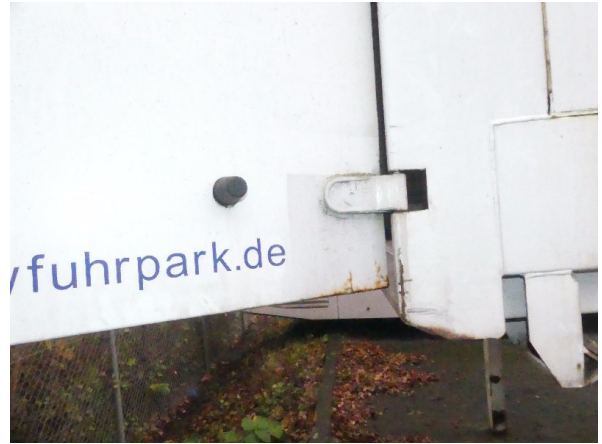
Bild 14: Tür rechts Korrosion - teillackieren

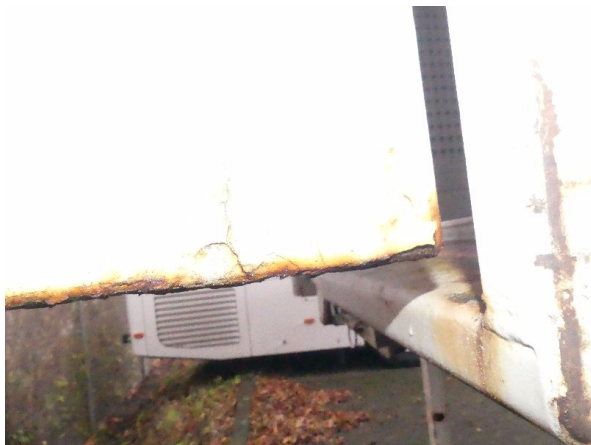
Bild 15: Tür rechts Korrosion - teillackieren

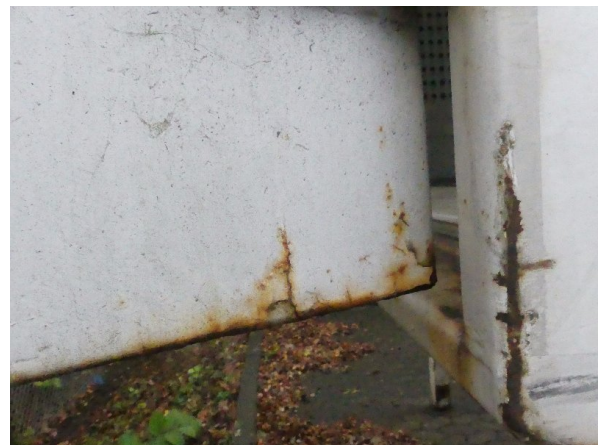
Bild 16: Tür rechts Korrosion - teillackieren

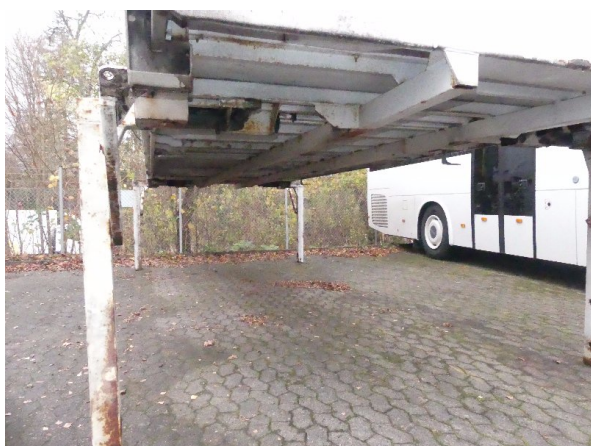
Bild 17: Rahmen und Stützbeine Korrosion - ohne Reparatur

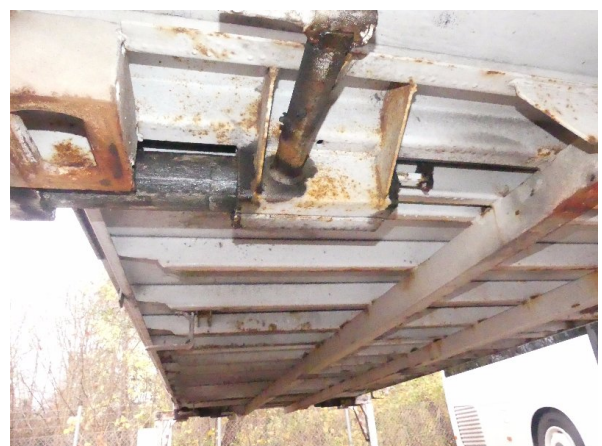
Bild 18: Rahmen und Stützbeine Korrosion - ohne Reparatur

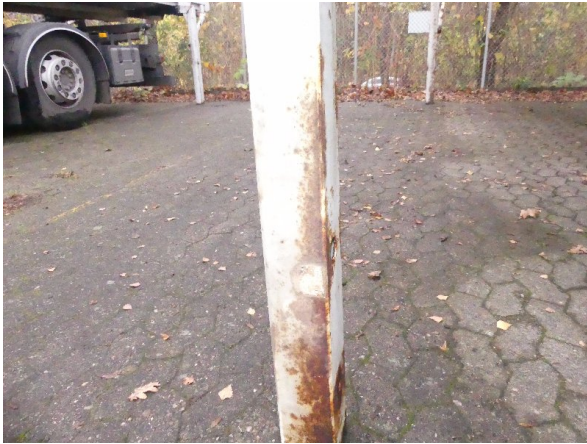
Bild 19: Rahmen und Stützbeine Korrosion - ohne Reparatur

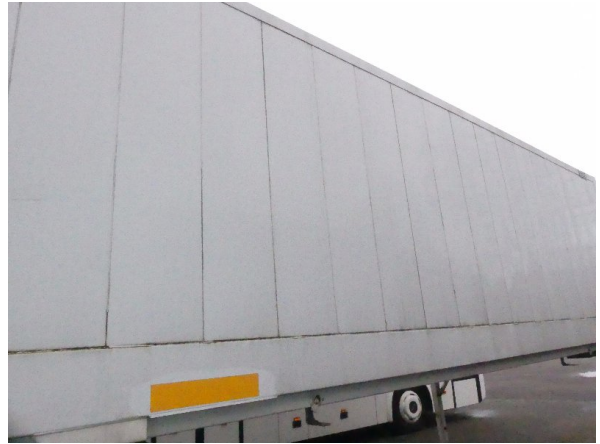
Bild 20: Seitenwand rechts Nahtabdichtung fehlt - instandsetzen

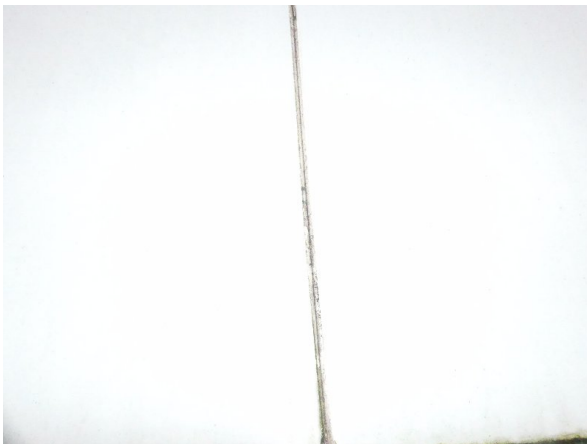
Bild 21: Seitenwand rechts Nahtabdichtung fehlt - instandsetzen

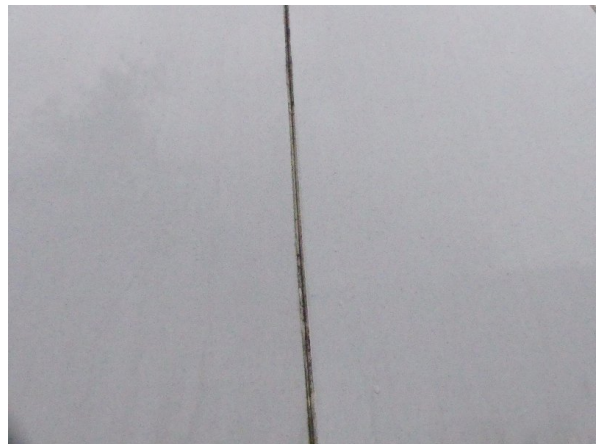
Bild 22: Seitenwand rechts Nahtabdichtung fehlt - instandsetzen

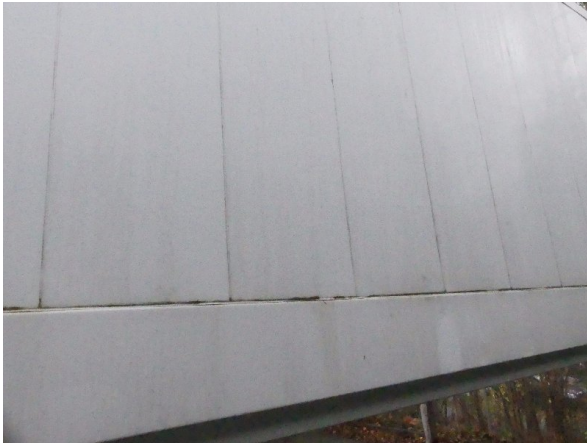
Bild 23: Seitenwand links Rostansatz, Korrosionsschaden nicht sach,- fachgerecht instandgesetzt, Korrosion - teillackieren

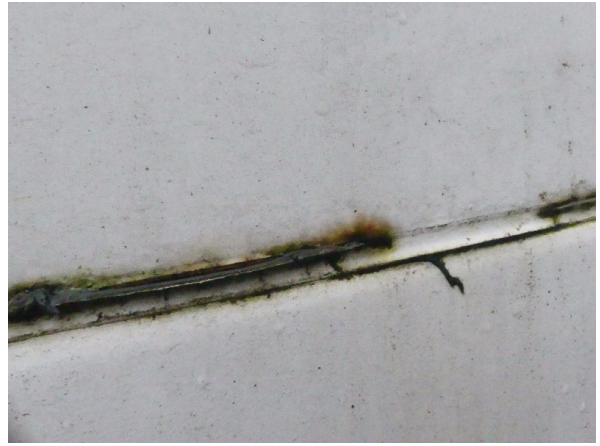
Bild 24: Seitenwand links Rostansatz, Korrosionsschaden nicht sach,- fachgerecht instandgesetzt, Korrosion - teillackieren

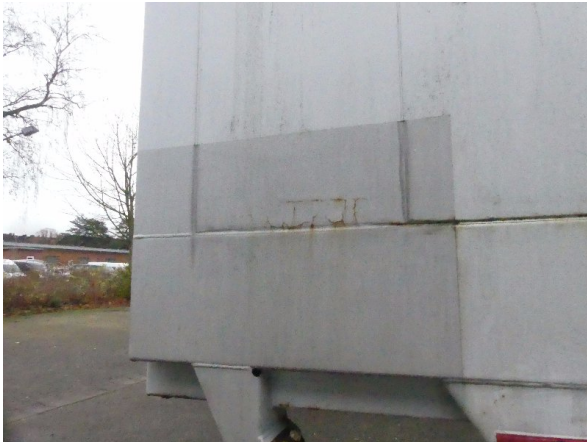
Bild 25: Seitenwand links Rostansatz, Korrosionsschaden nicht sach,- fachgerecht instandgesetzt, Korrosion - teillackieren

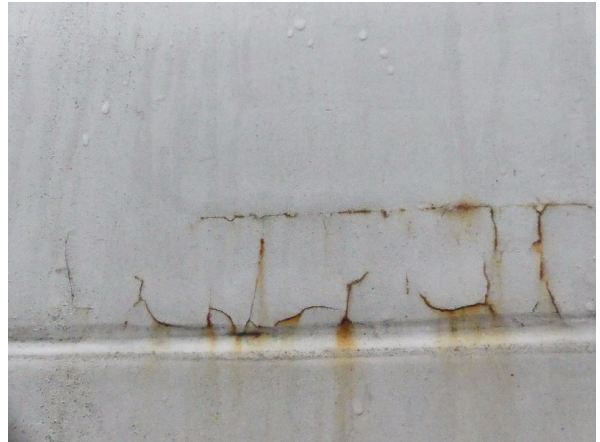
Bild 26: Seitenwand links Rostansatz, Korrosionsschaden nicht sach,- fachgerecht instandgesetzt, Korrosion - teillackieren

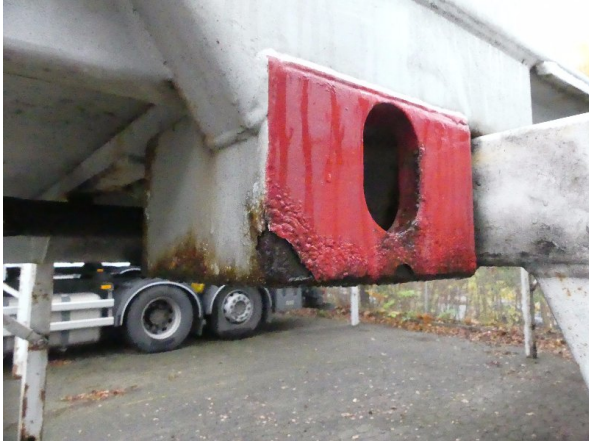
Bild 27: Seitenwand links Rostansatz,
Korrosionsschaden nicht sach,- fachgerecht
instandgesetzt, Korrosion - teillackieren
