**Gutachten Nr.: 0226BW414136**

**Datum: 23.02.2026**

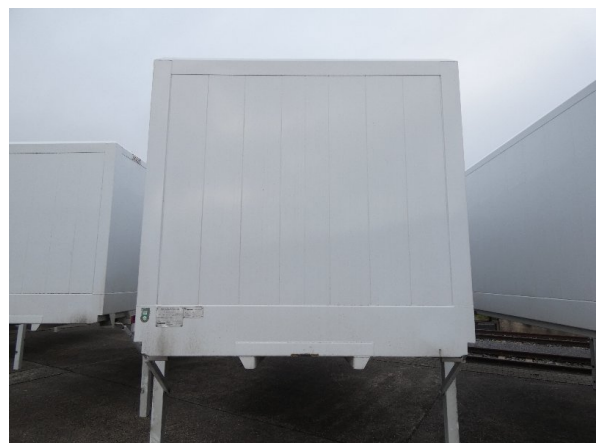
Bild 12: Frontbereich Kratzer/Korrosion -  
instandsetzen und lackieren

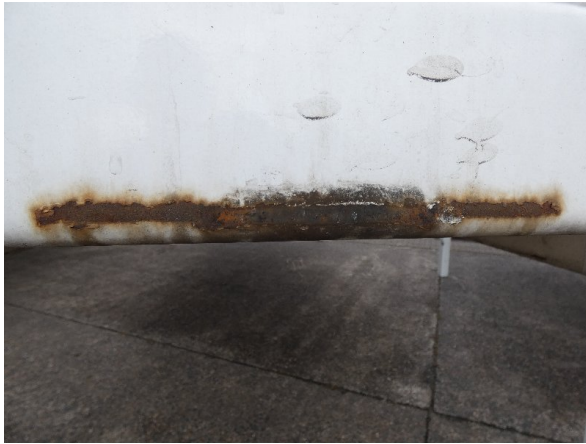
Bild 13: Frontbereich Kratzer/Korrosion -  
instandsetzen und lackieren

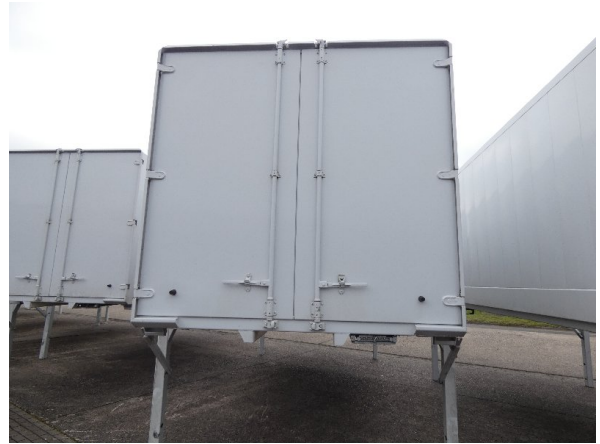
Bild 14: Heckbereich Kratzer/Korrosion -  
instandsetzen und lackieren

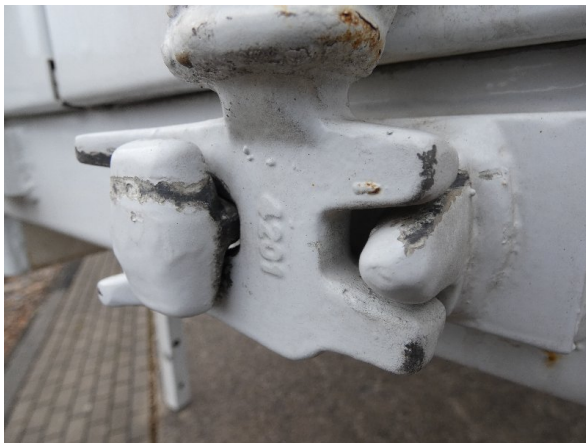
Bild 15: Heckbereich Kratzer/Korrosion -  
instandsetzen und lackieren

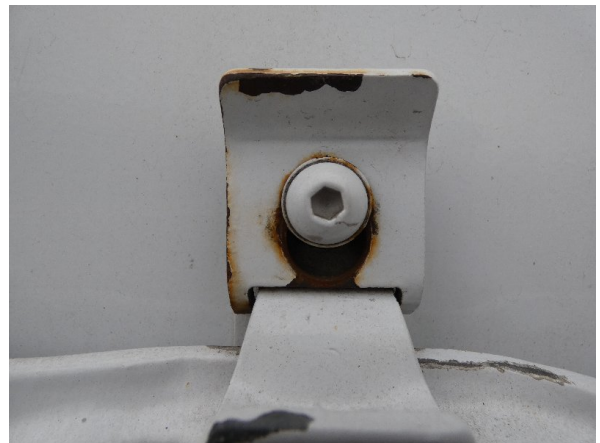
Bild 16: Heckbereich Kratzer/Korrosion -  
instandsetzen und lackieren

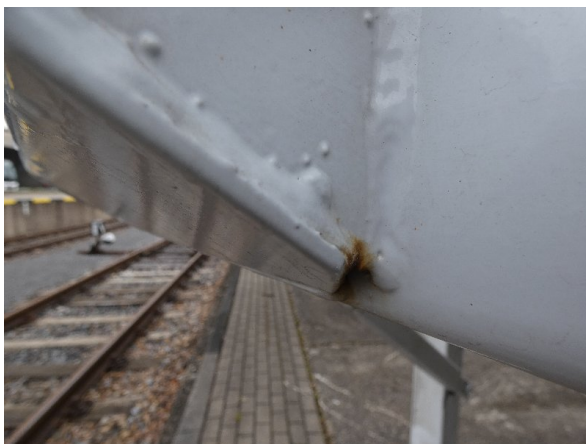
Bild 17: Heckbereich Kratzer/Korrosion -  
instandsetzen und lackieren

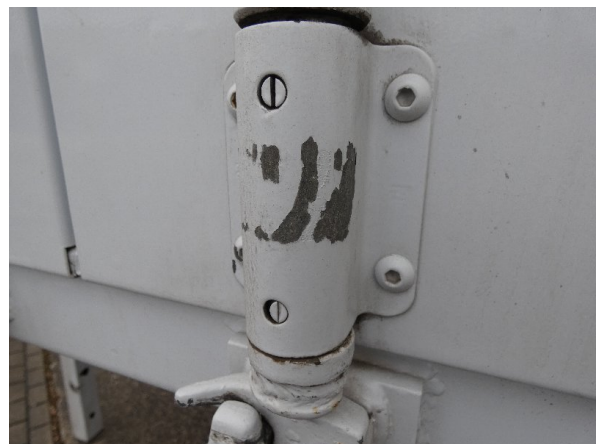
Bild 18: Heckbereich Kratzer/Korrosion -  
instandsetzen und lackieren

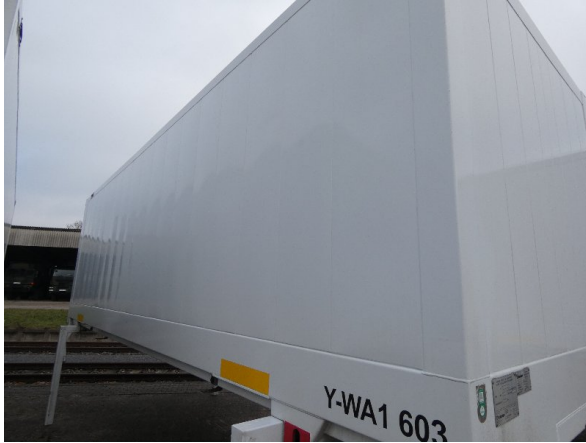
Bild 19: Seitenwand Kratzer/Korrosion - instandsetzen und lackieren

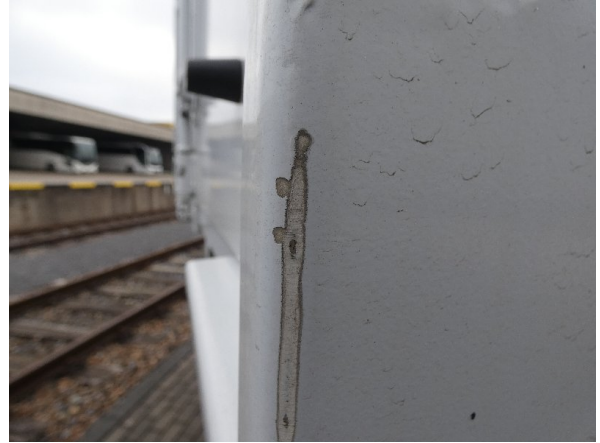
Bild 20: Seitenwand Kratzer/Korrosion - instandsetzen und lackieren

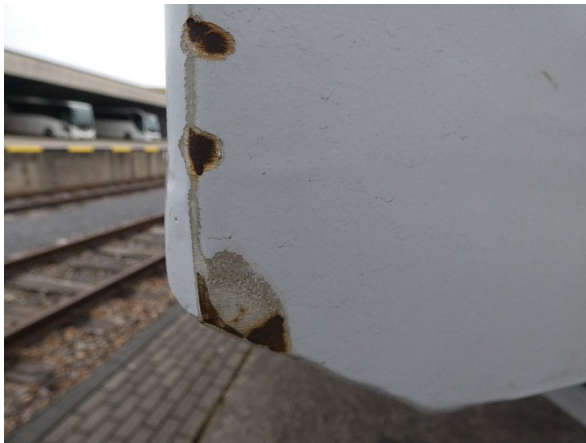
Bild 21: Seitenwand Kratzer/Korrosion - instandsetzen und lackieren

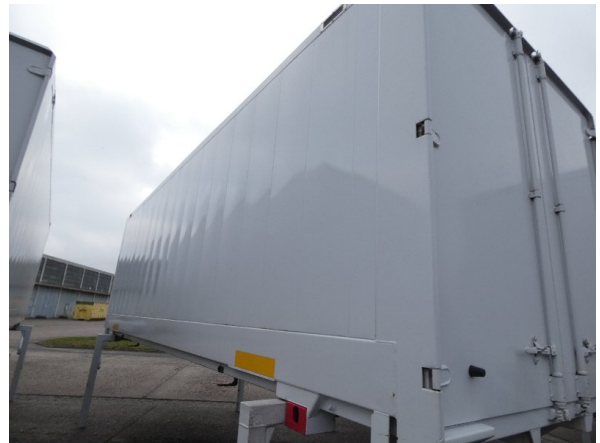
Bild 22: Seitenwand Kratzer/Korrosion - instandsetzen und lackieren

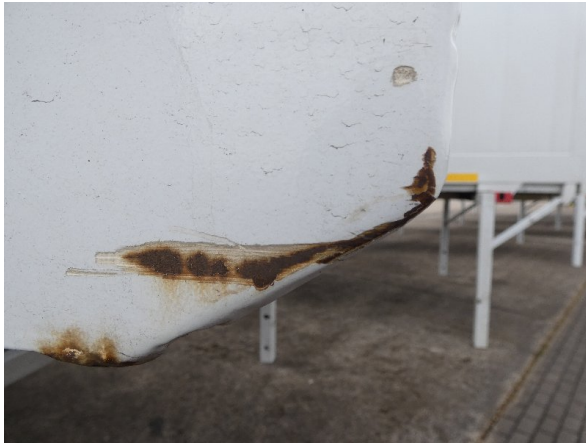
Bild 23: Seitenwand Kratzer/Korrosion - instandsetzen und lackieren

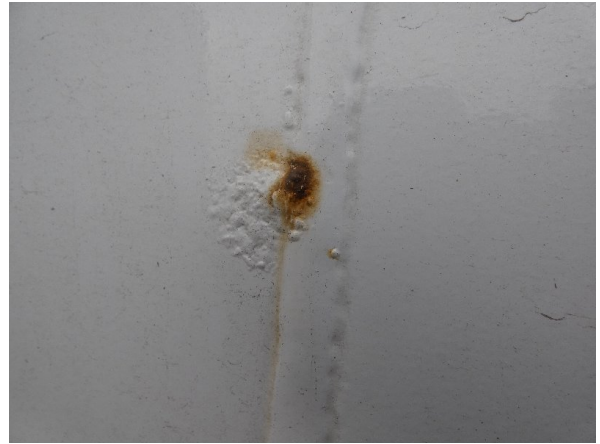
Bild 24: Seitenwand Kratzer/Korrosion - instandsetzen und lackieren

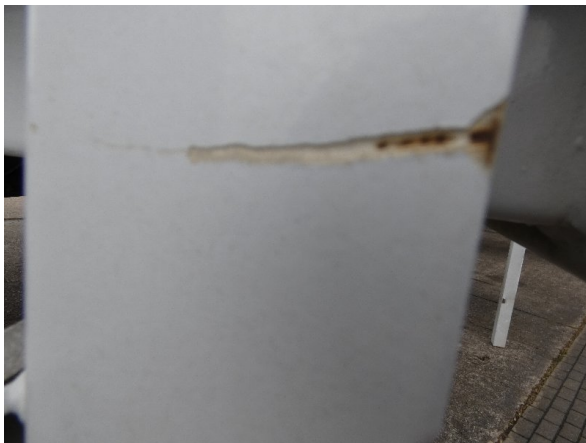
Bild 25: Seitenwand Kratzer/Korrosion - instandsetzen und lackieren

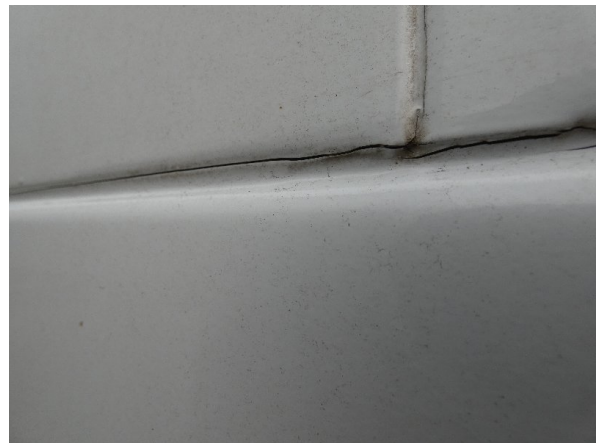
Bild 26: Seitenwand rechts und links Silikonnähte gerissen - erneuern

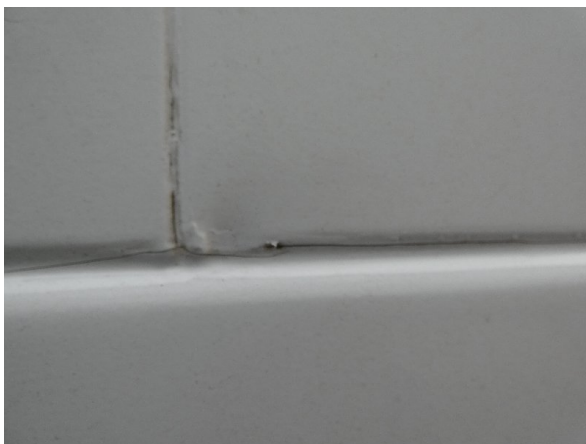
Bild 27: Seitenwand rechts und links Silikonnähte gerissen - erneuern

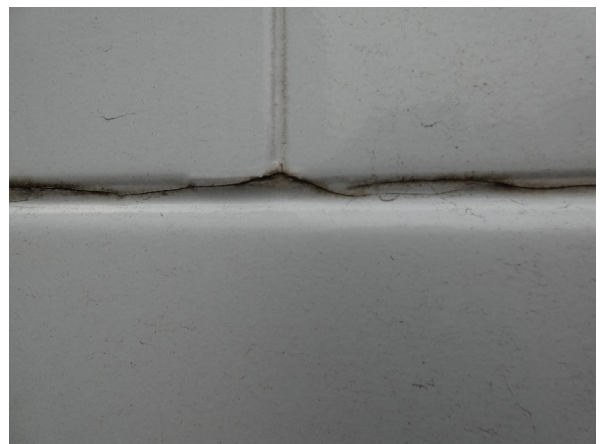
Bild 28: Seitenwand rechts und links Silikonnähte gerissen - erneuern

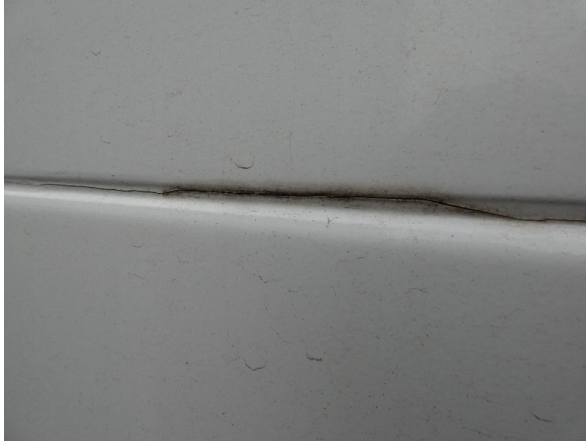
Bild 29: Seitenwand rechts und links Silikonnähte gerissen - erneuern
