Gutachten Nr.: 0226BW414116

Datum: 23.02.2026

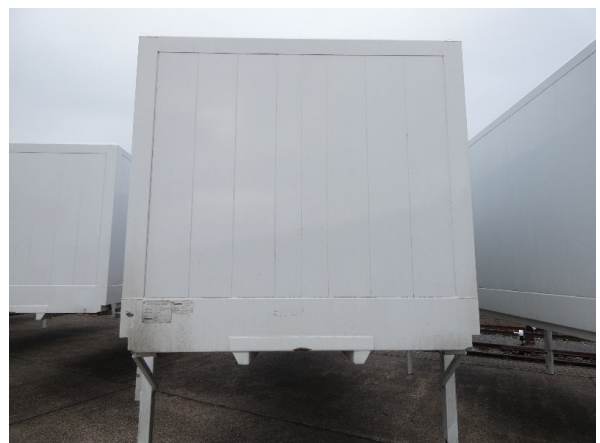
Bild 12: Frontbereich Kratzer/Korrosion -
 instandsetzen und lackieren

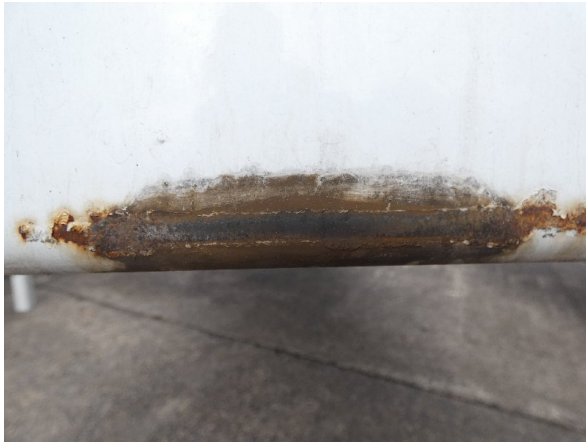
Bild 13: Frontbereich Kratzer/Korrosion -
instandsetzen und lackieren

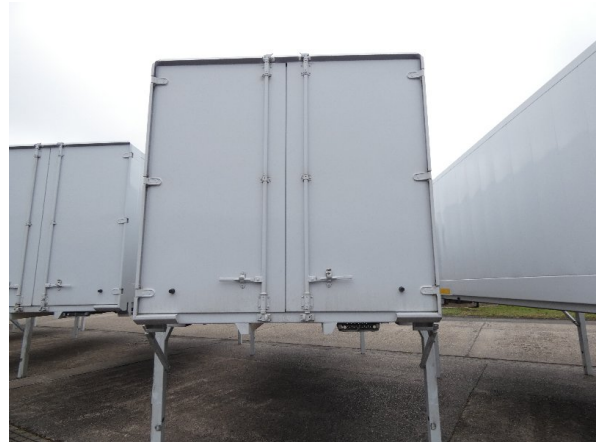
Bild 14: Heckbereich Kratzer/Korrosion -
instandsetzen und lackieren

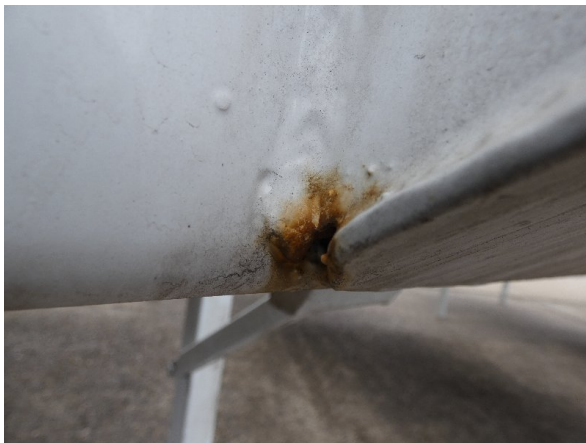
Bild 15: Heckbereich Kratzer/Korrosion -
instandsetzen und lackieren

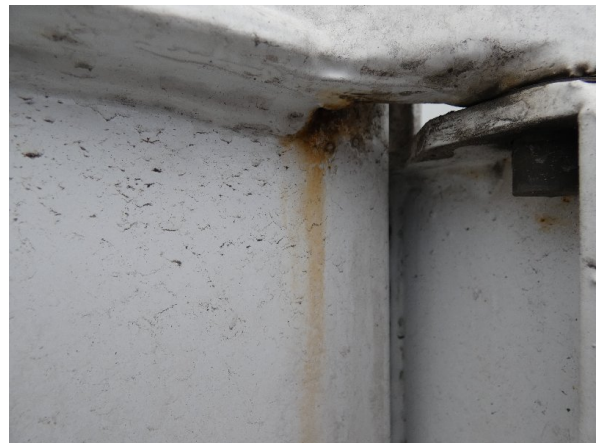
Bild 16: Heckbereich Kratzer/Korrosion -
instandsetzen und lackieren

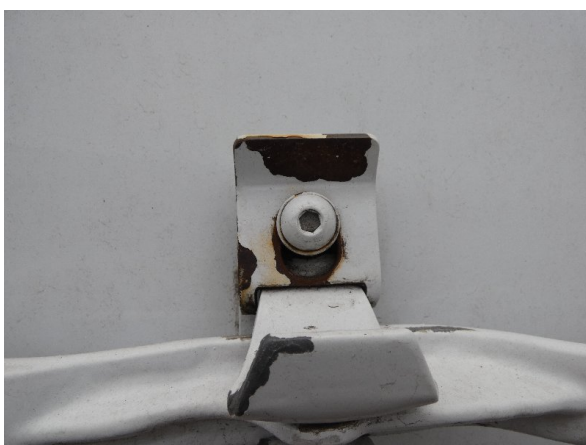
Bild 17: Heckbereich Kratzer/Korrosion -
instandsetzen und lackieren

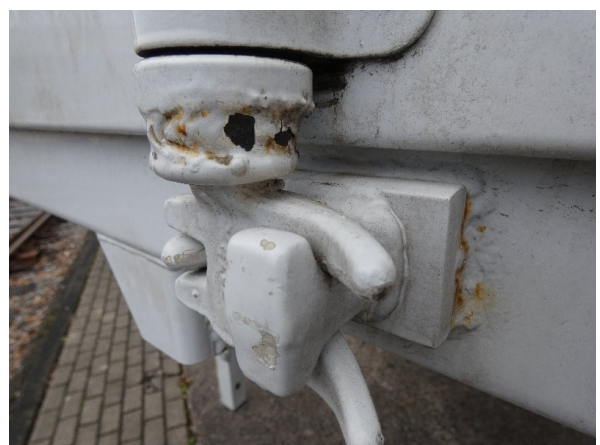
Bild 18: Heckbereich Kratzer/Korrosion -
instandsetzen und lackieren

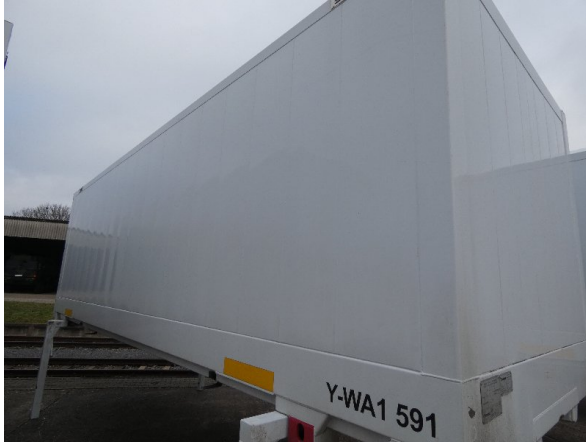
Bild 19: Seitenwand Kratzer/Korrosion -
instandsetzen und lackieren

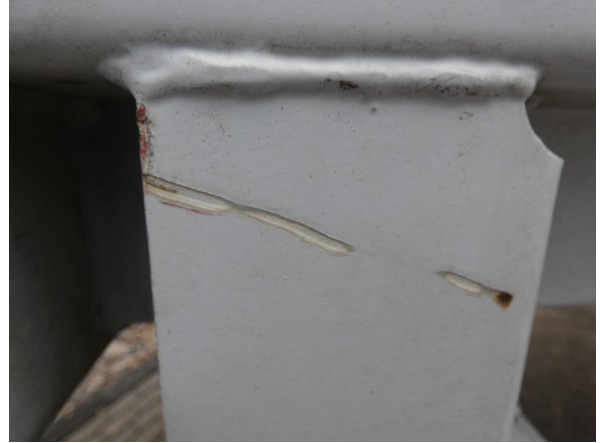
Bild 20: Seitenwand Kratzer/Korrosion -
instandsetzen und lackieren

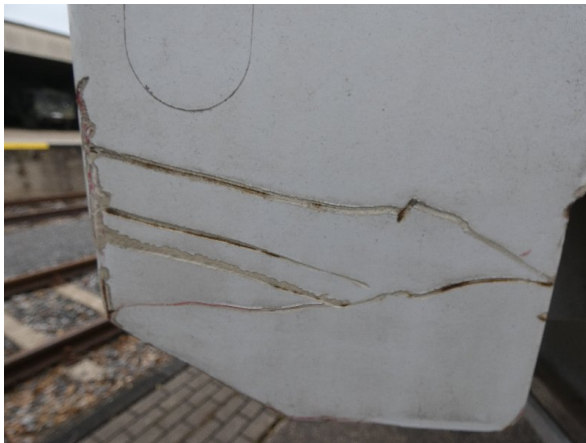
Bild 21: Seitenwand Kratzer/Korrosion -
instandsetzen und lackieren

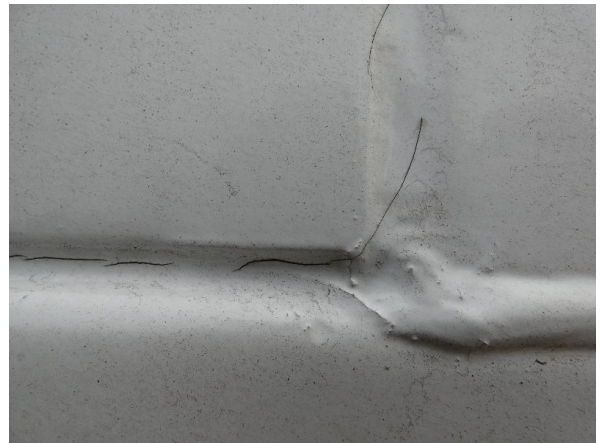
Bild 22: Seitenwand rechts und links Silikonnahte
gerissen - erneuern

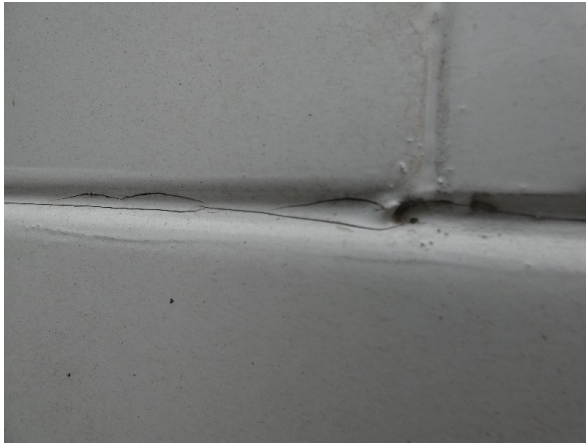
Bild 23: Seitenwand rechts und links Silikonnähte gerissen - erneuern

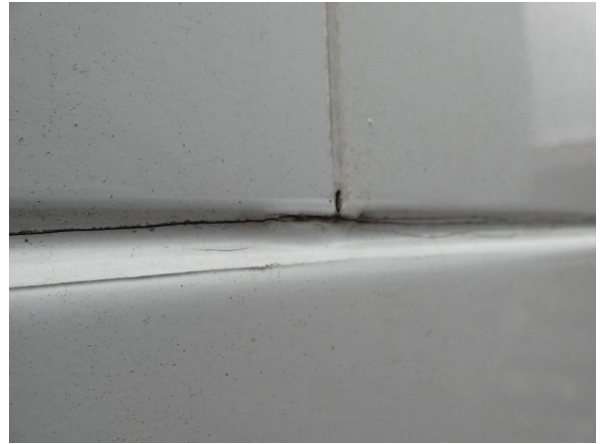
Bild 24: Seitenwand rechts und links Silikonnähte gerissen - erneuern

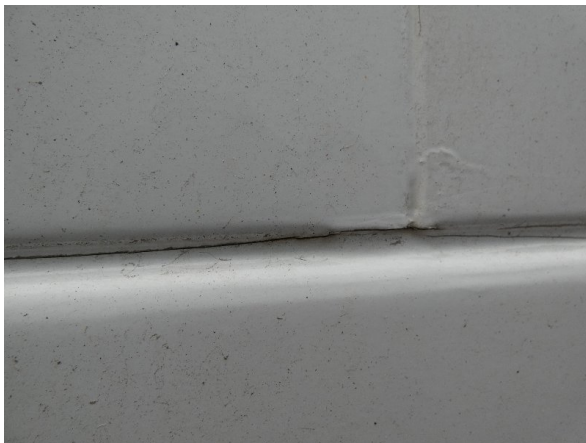
Bild 25: Seitenwand rechts und links Silikonnähte gerissen - erneuern
