**Gutachten Nr.: 0226BW414138**

**Datum: 23.02.2026**

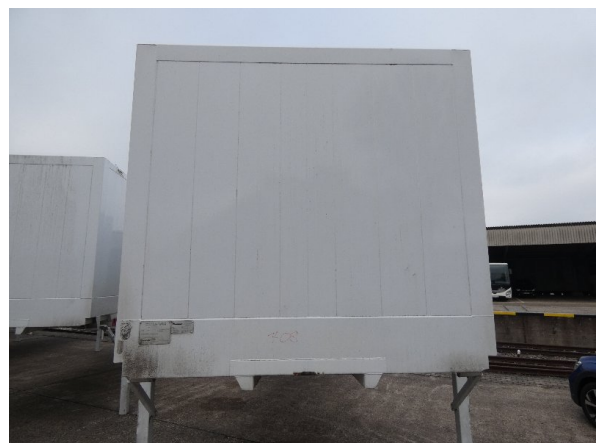
Bild 12: Frontbereich Kratzer/Korrosion -  
instandsetzen und lackieren

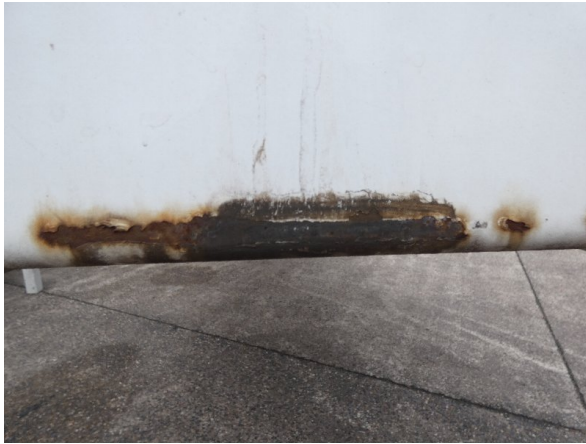
Bild 13: Frontbereich Kratzer/Korrosion -  
instandsetzen und lackieren

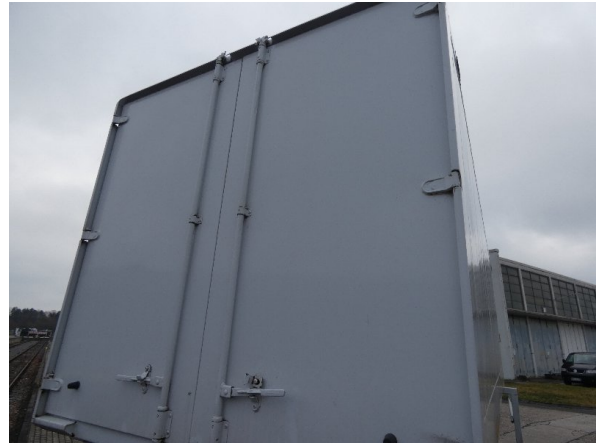
Bild 14: Heckbereich Kratzer/Korrosion -  
instandsetzen und lackieren

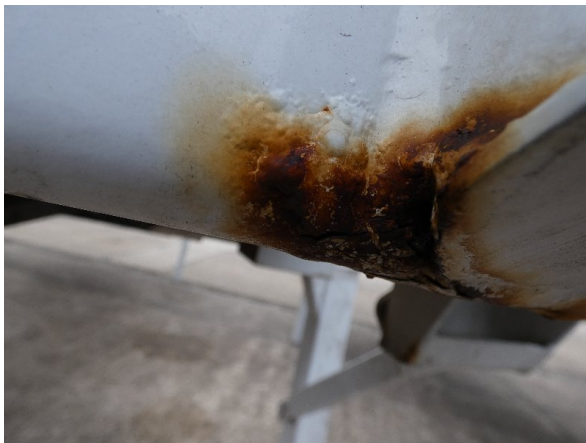
Bild 15: Heckbereich Kratzer/Korrosion -  
instandsetzen und lackieren

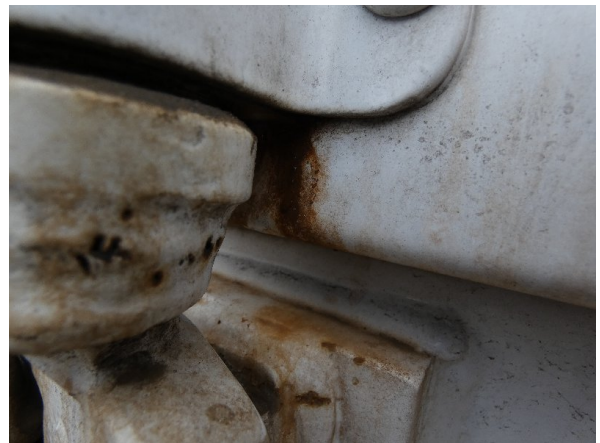
Bild 16: Heckbereich Kratzer/Korrosion -  
instandsetzen und lackieren

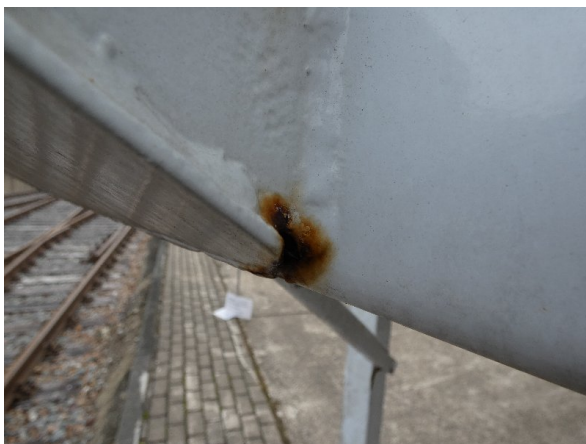
Bild 17: Heckbereich Kratzer/Korrosion -  
instandsetzen und lackieren

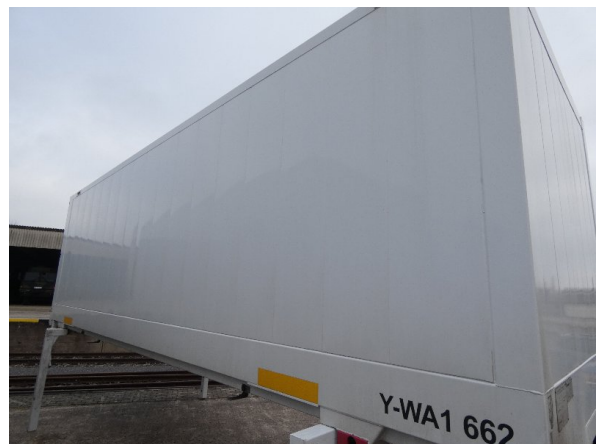
Bild 18: Seitenwand Kratzer/Korrosion -  
instandsetzen und lackieren

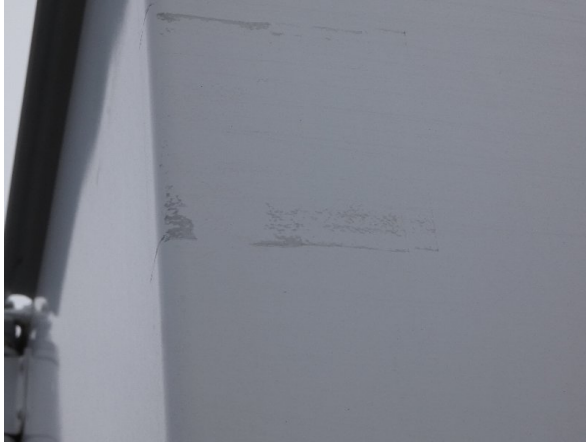
Bild 19: Seitenwand Kratzer/Korrosion -  
instandsetzen und lackieren

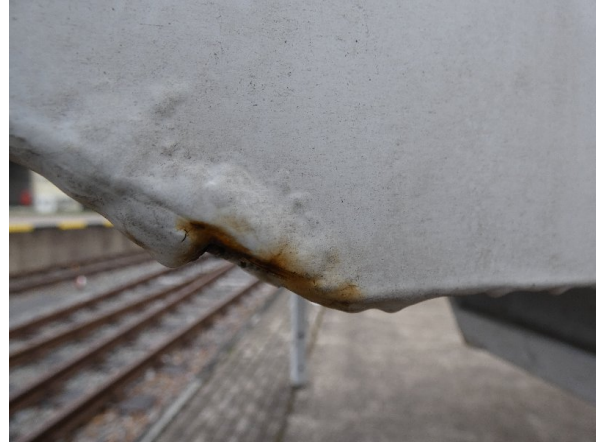
Bild 20: Seitenwand Kratzer/Korrosion -  
instandsetzen und lackieren

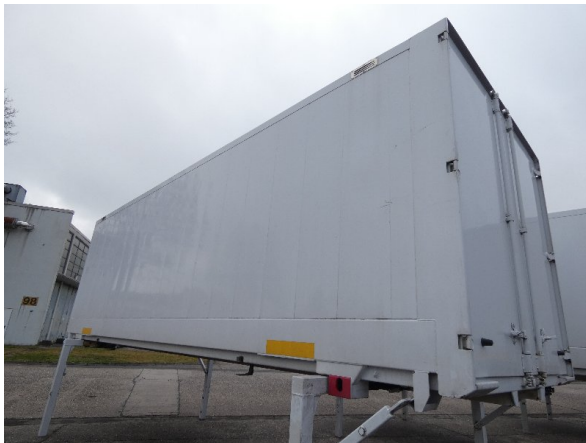
Bild 21: Seitenwand Kratzer/Korrosion -  
instandsetzen und lackieren

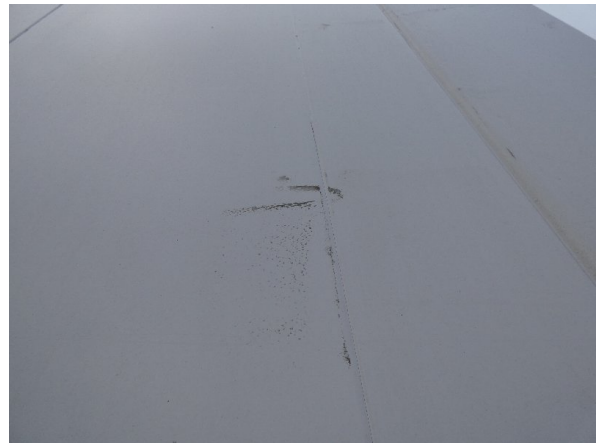
Bild 22: Seitenwand Kratzer/Korrosion -  
instandsetzen und lackieren

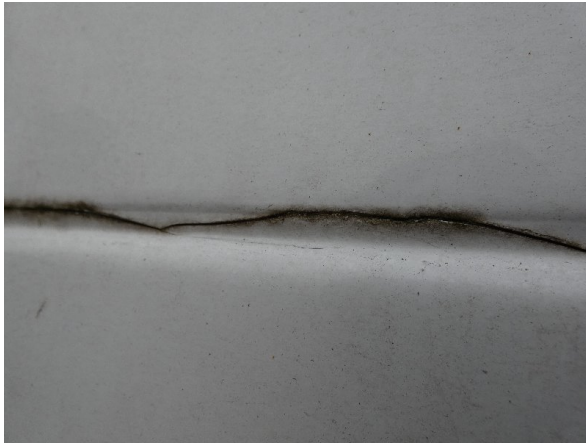
Bild 23: Seitenwand rechts und links Silikonnähte gerissen - erneuern

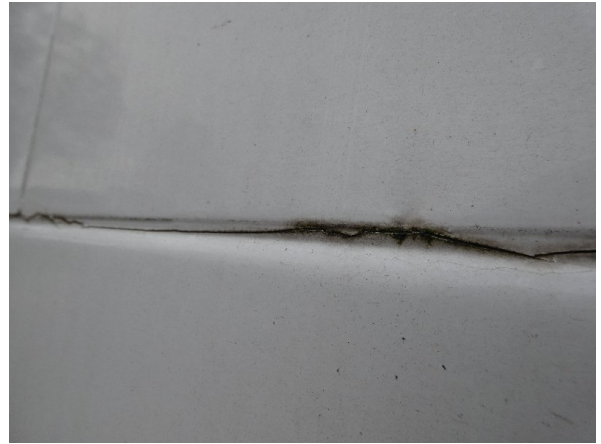
Bild 24: Seitenwand rechts und links Silikonnähte gerissen - erneuern

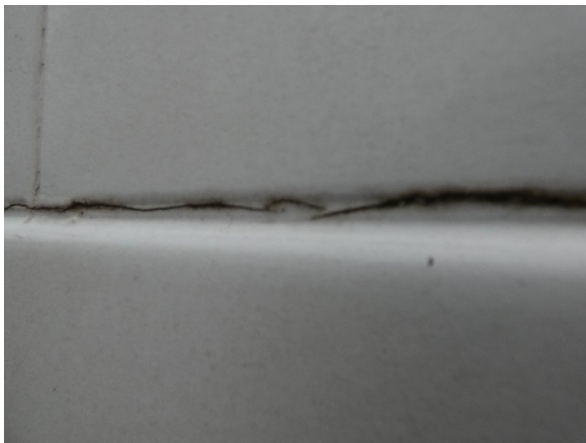
Bild 25: Seitenwand rechts und links Silikonnähte gerissen - erneuern

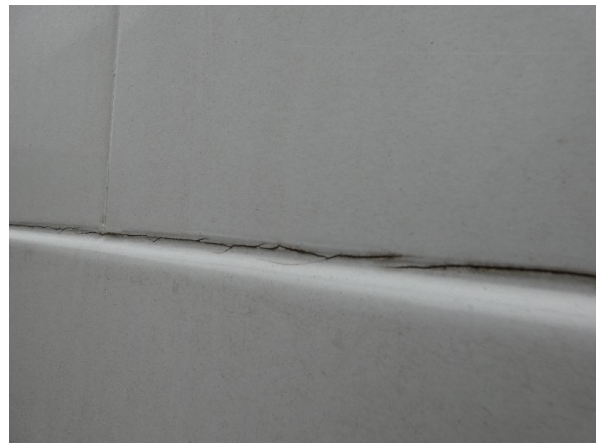
Bild 26: Seitenwand rechts und links Silikonnähte gerissen - erneuern
