Lichtbildanlage

Dokumentnummer: 1855760
Amtliches Kennzeichen: Y-WA1875
Fahrzeugidentifikationsnummer: W0414108

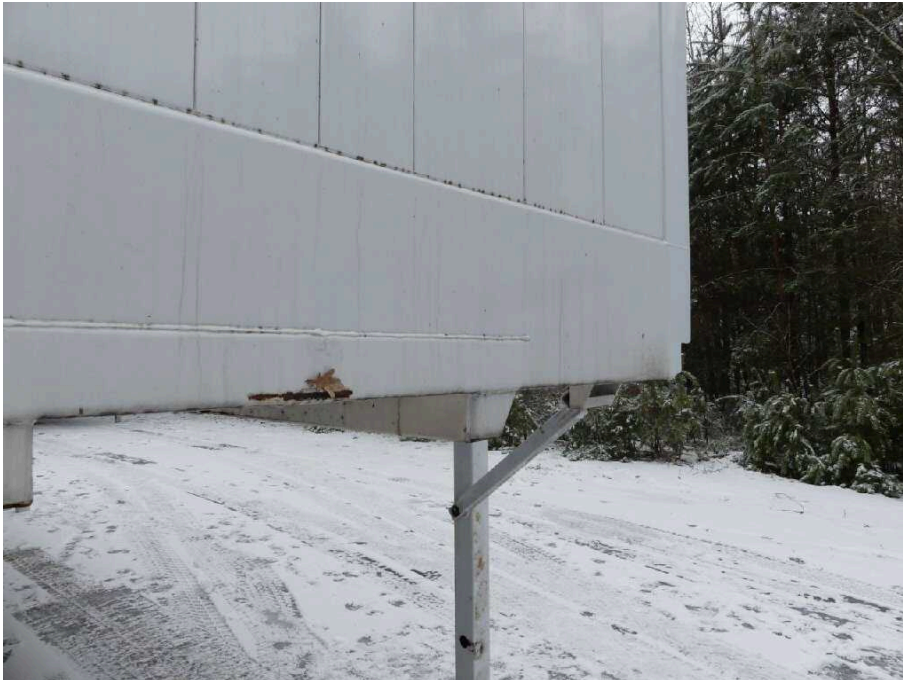
Bild 9
Aufbau Bodenrahmen vorne korrodiert

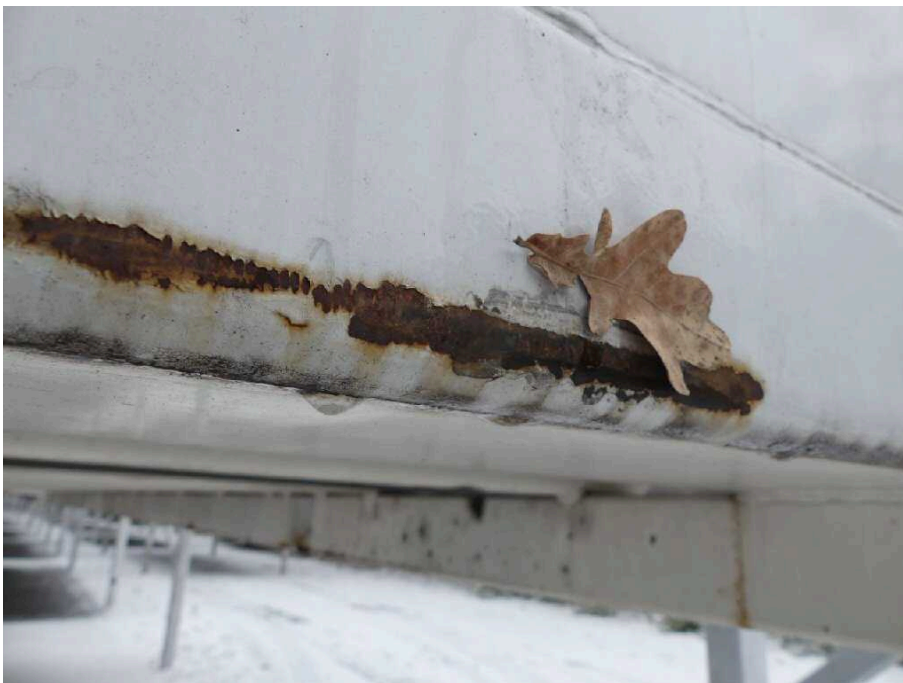
Bild 10
Aufbau Bodenrahmen vorne korrodiert

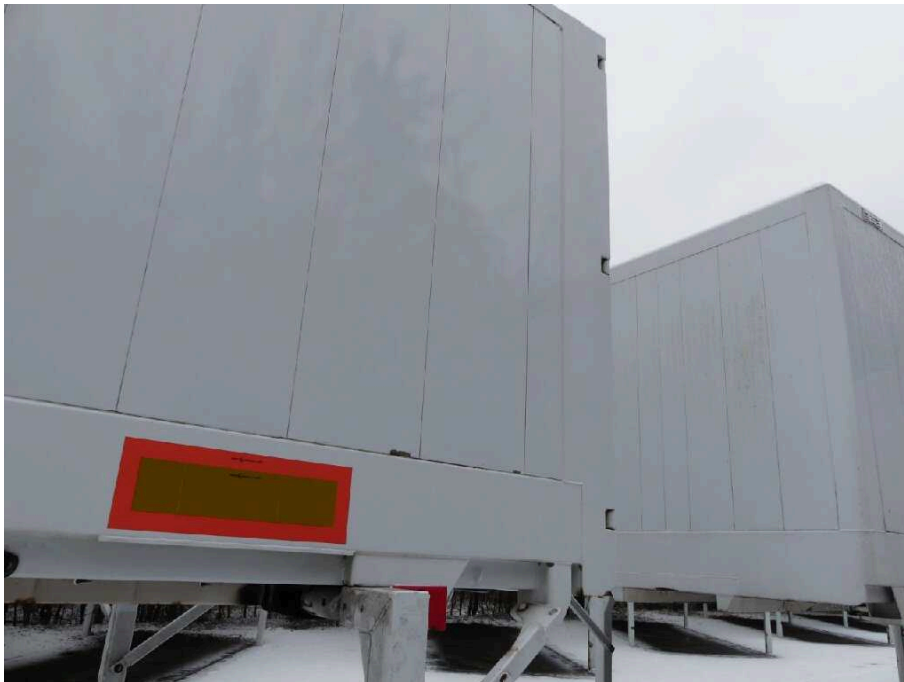
Bild 11
linke Seite Seitenteil hinten links stark korrodiert

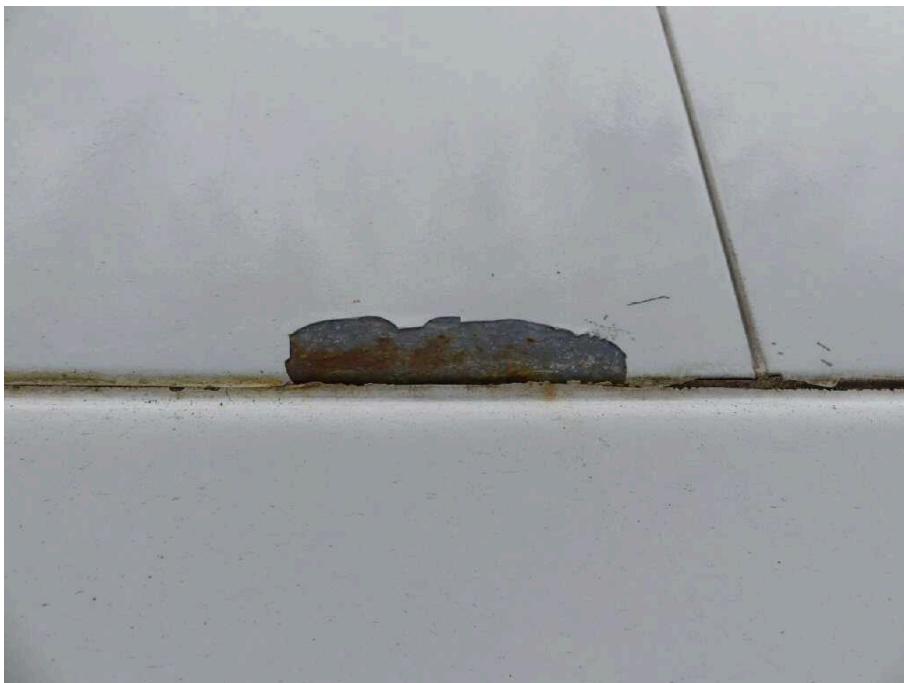
Bild 12
linke Seite Seitenteil hinten links stark korrodiert

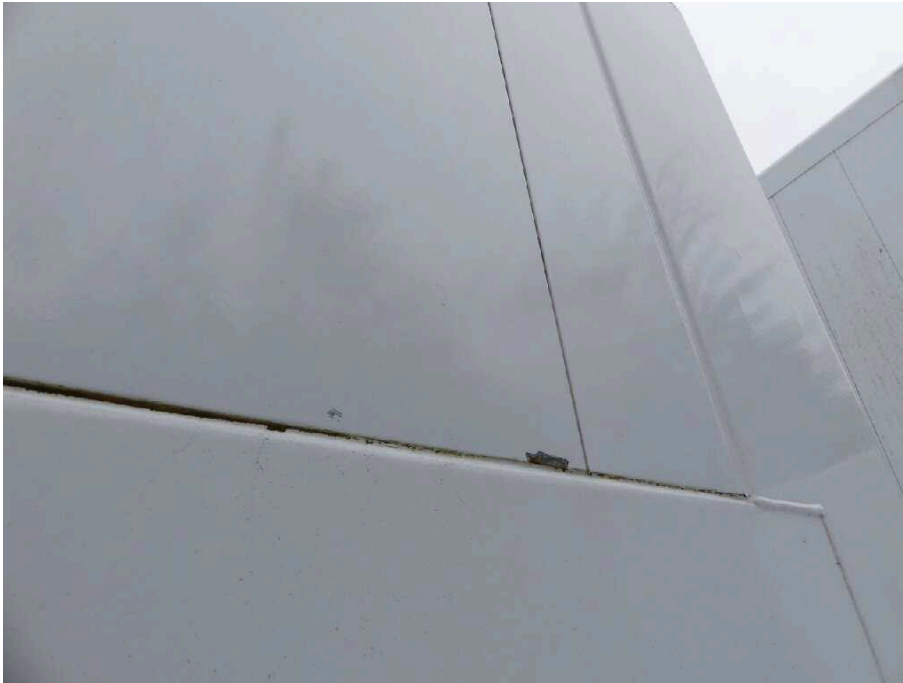
Bild 13
linke Seite Seitenteil hinten links stark korrodiert

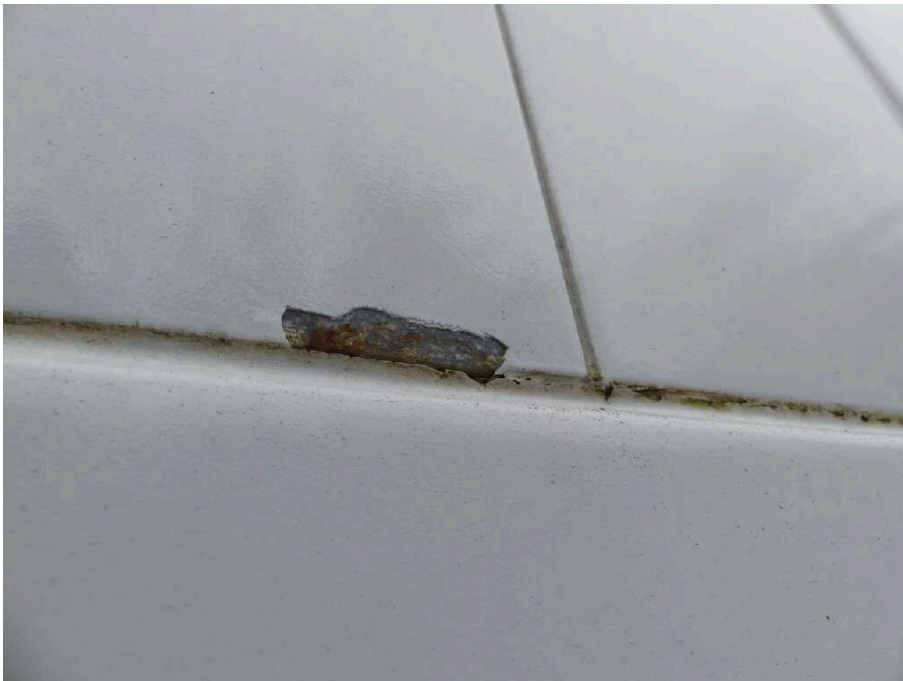
Bild 14
linke Seite Seitenteil hinten links stark korrodiert

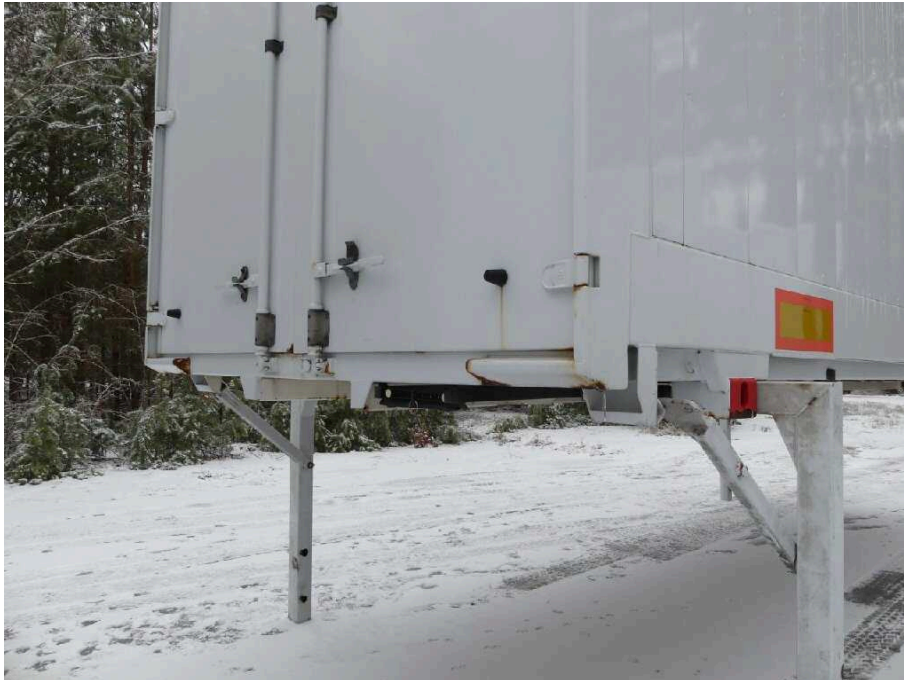
Bild 15
Fahrzeugheck Rahmen hinten links stark korrodiert

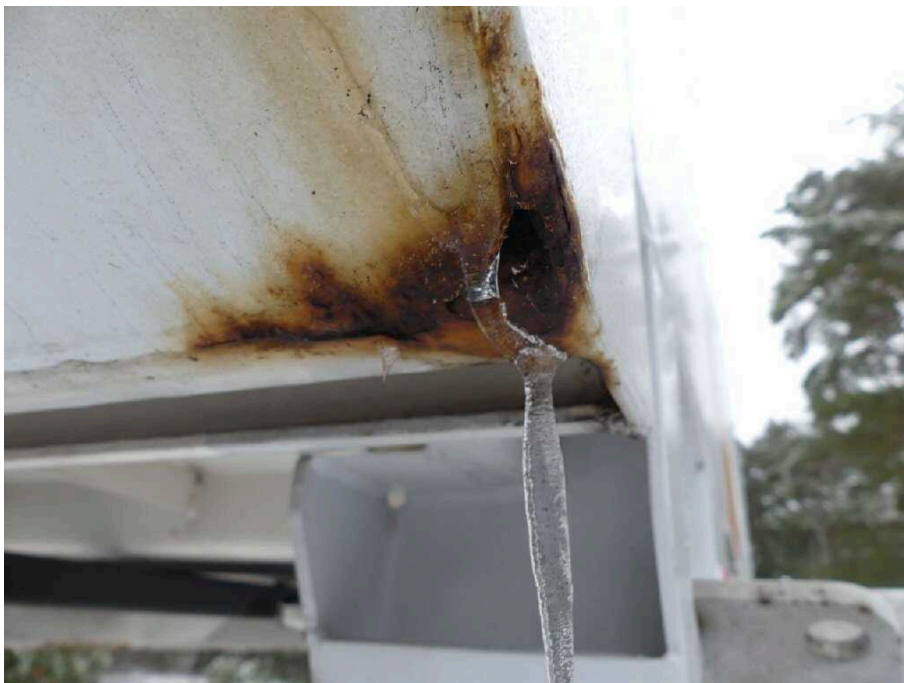
Bild 16
Fahrzeugheck Rahmen hinten links stark korrodiert

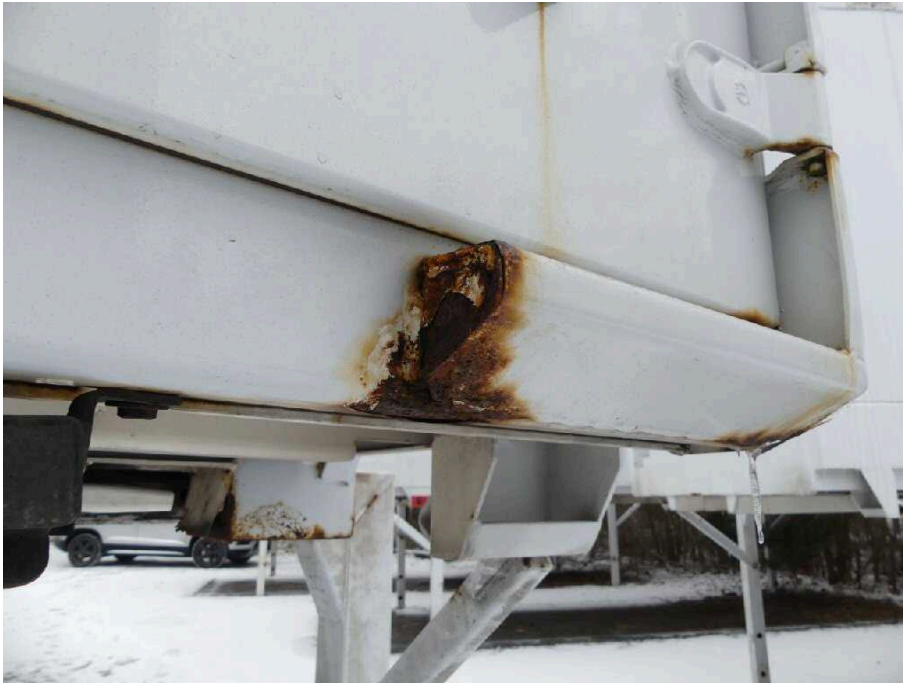
Bild 17
Fahrzeugeheck Rahmen hinten links stark korrodiert

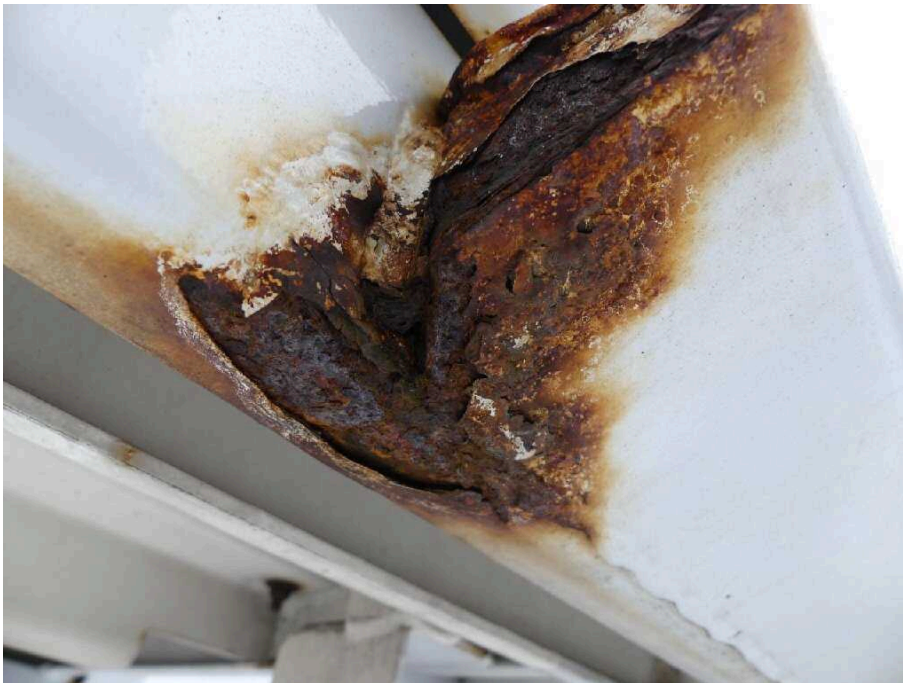
Bild 18
Fahrzeugeheck Rahmen hinten links stark korrodiert

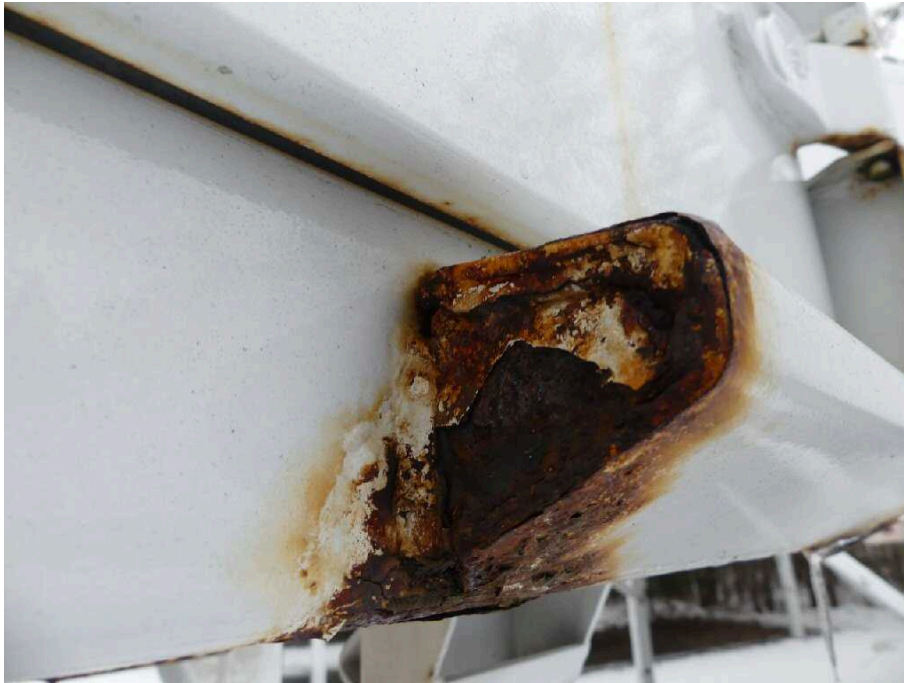
Bild 19
Fahrzeugheck Rahmen hinten links stark korrodiert

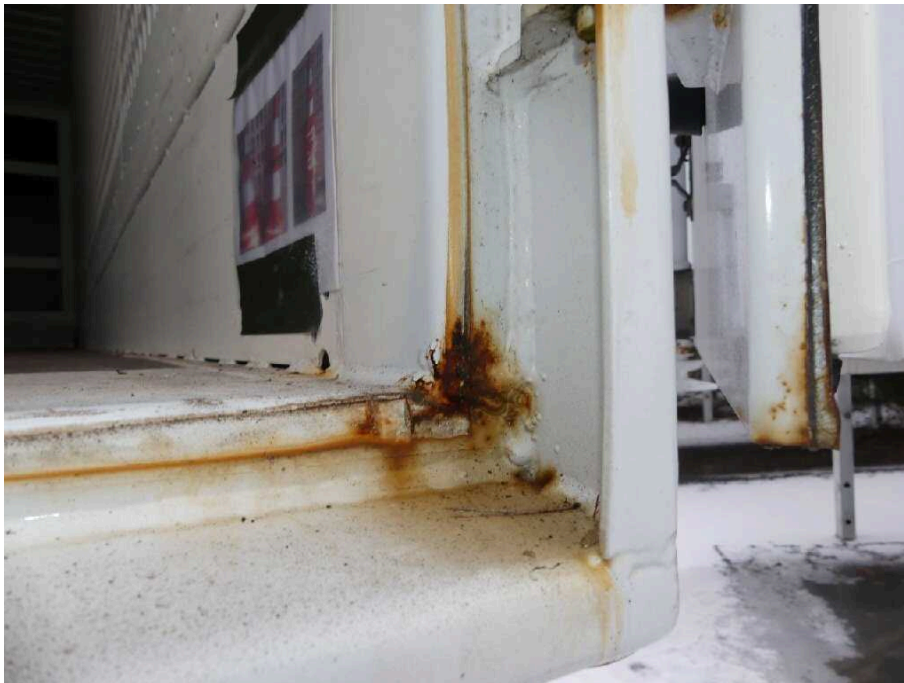
Bild 20
Fahrzeugheck Rahmen hinten links stark korrodiert

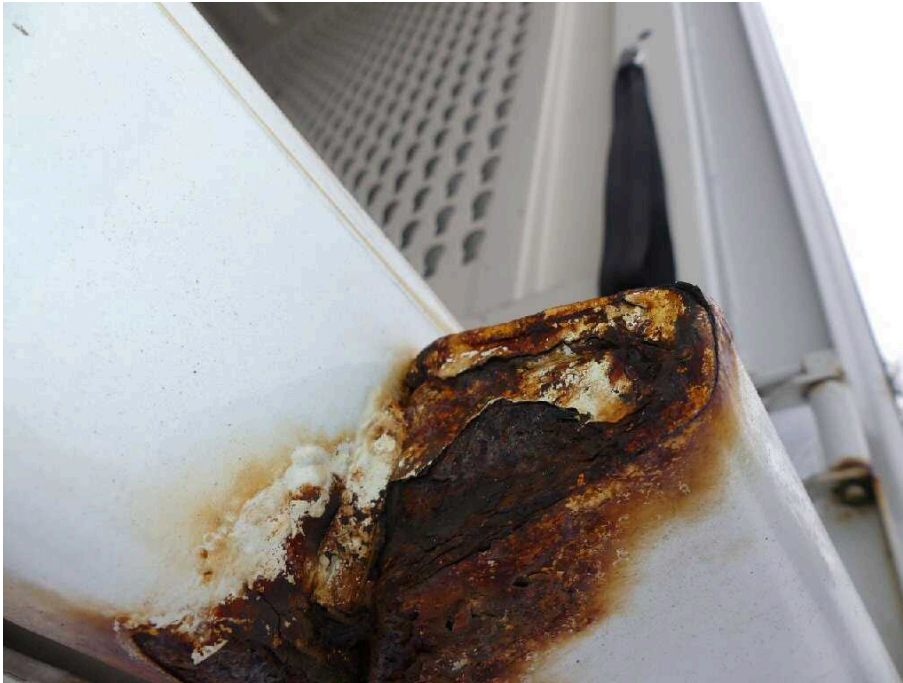
Bild 21
Fahrzeugheck Rahmen hinten links stark korrodiert

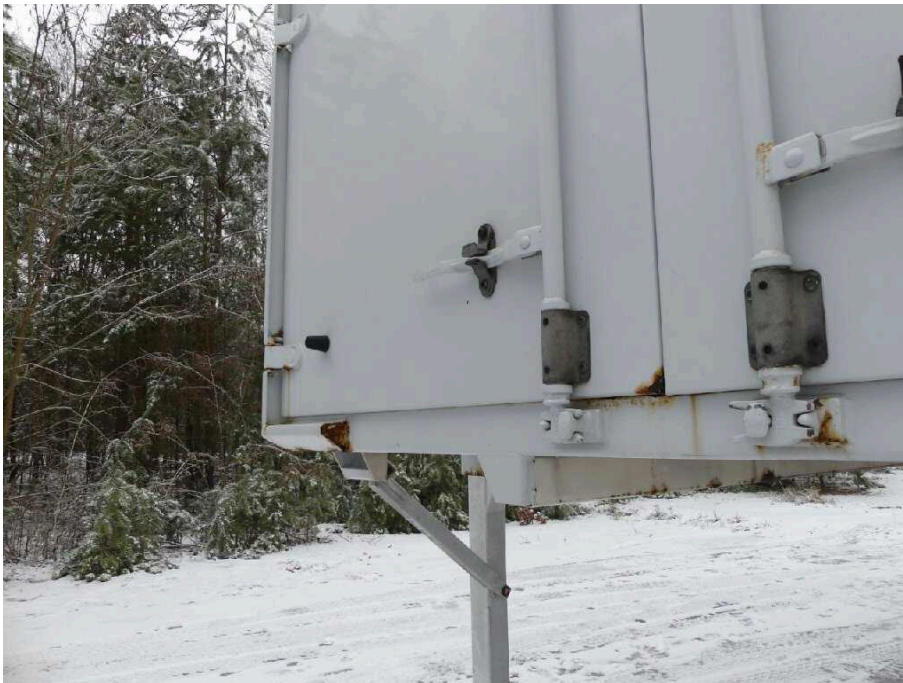
Bild 22
Fahrzeugheck Heckflügeltür links stark korrodiert

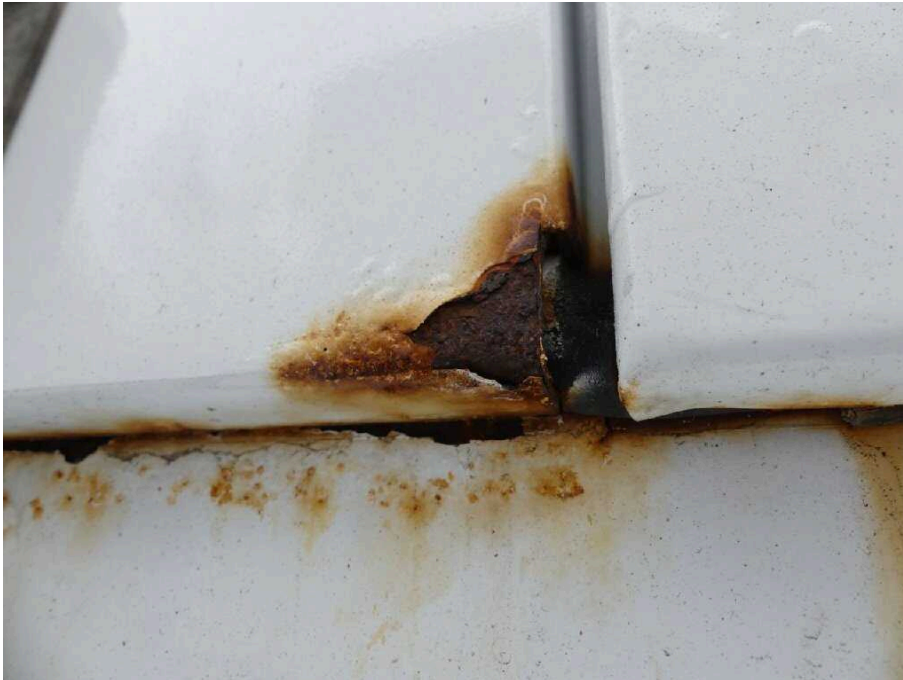
Bild 23
Fahrzeugheck Heckflügeltür links stark korrodiert

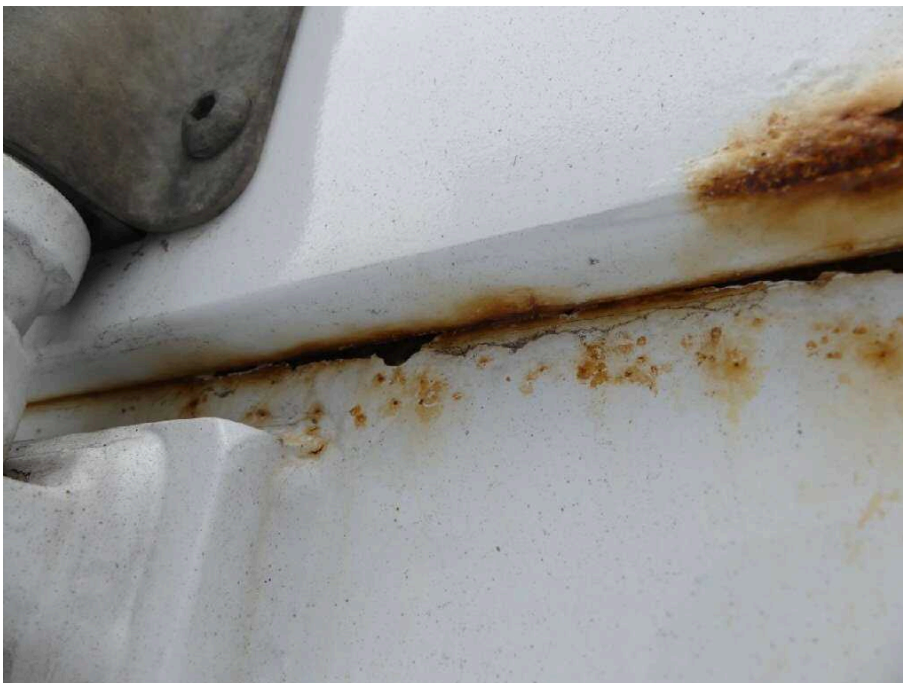
Bild 24
Fahrzeugheck Heckflügeltür links stark korrodiert

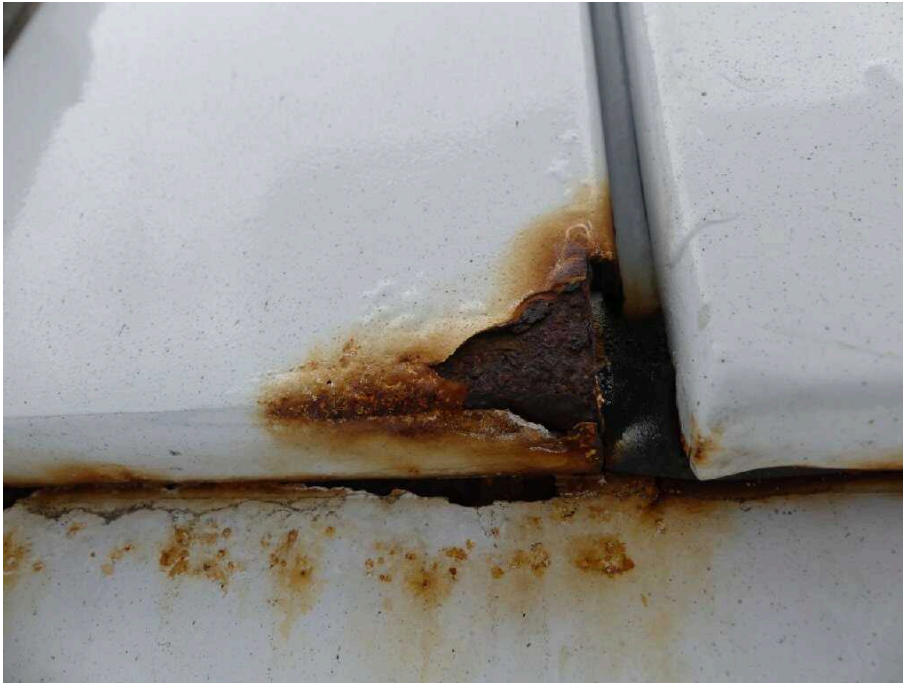
Bild 25
Fahrzeugheck Heckflügeltür links stark korrodiert

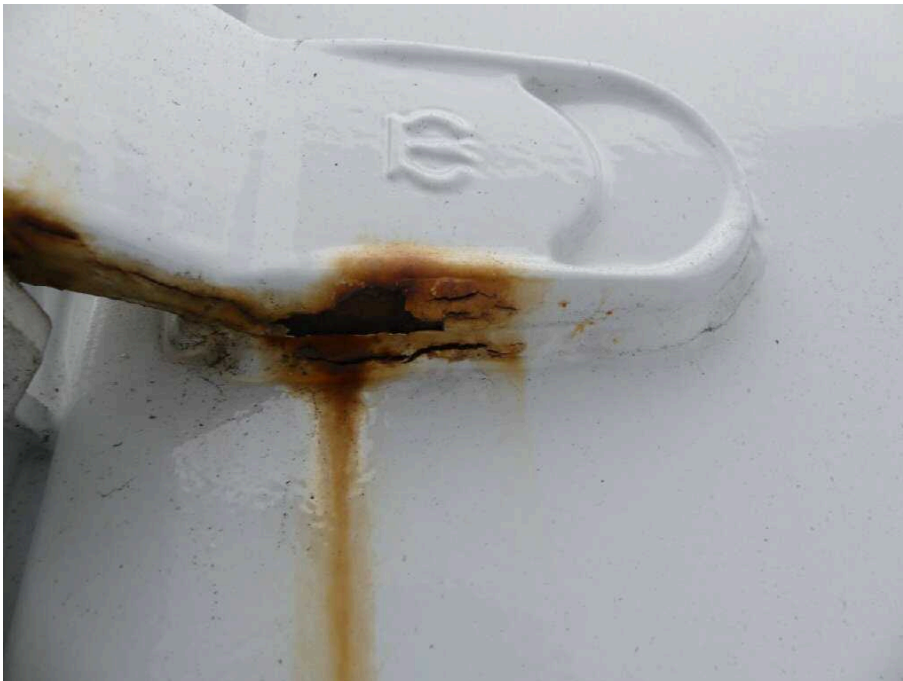
Bild 26
Fahrzeugheck Heckflügeltür links stark korrodiert

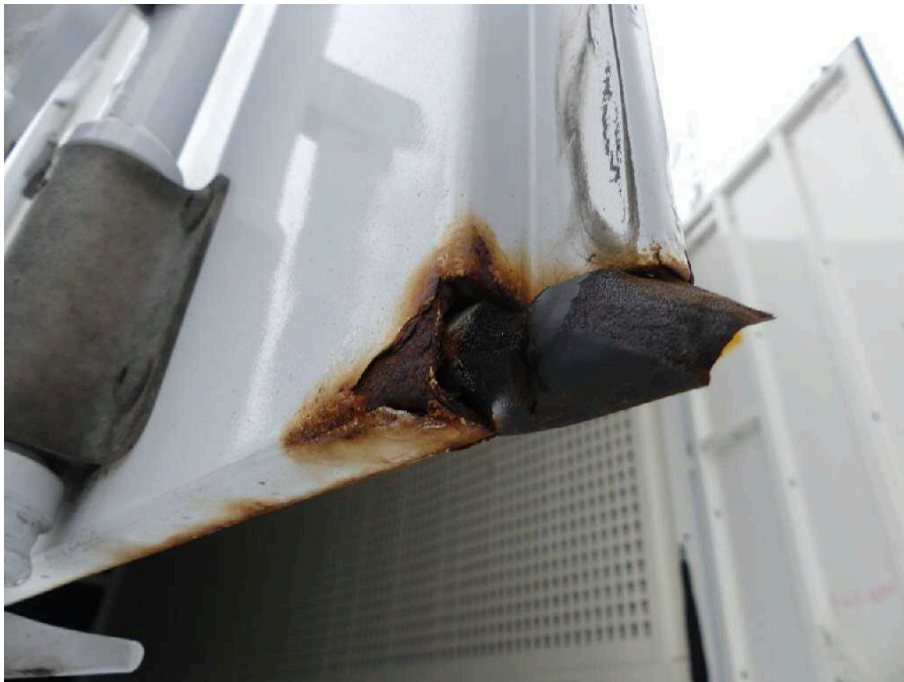
Bild 27
Fahrzeugheck Heckflügeltür links stark korrodiert

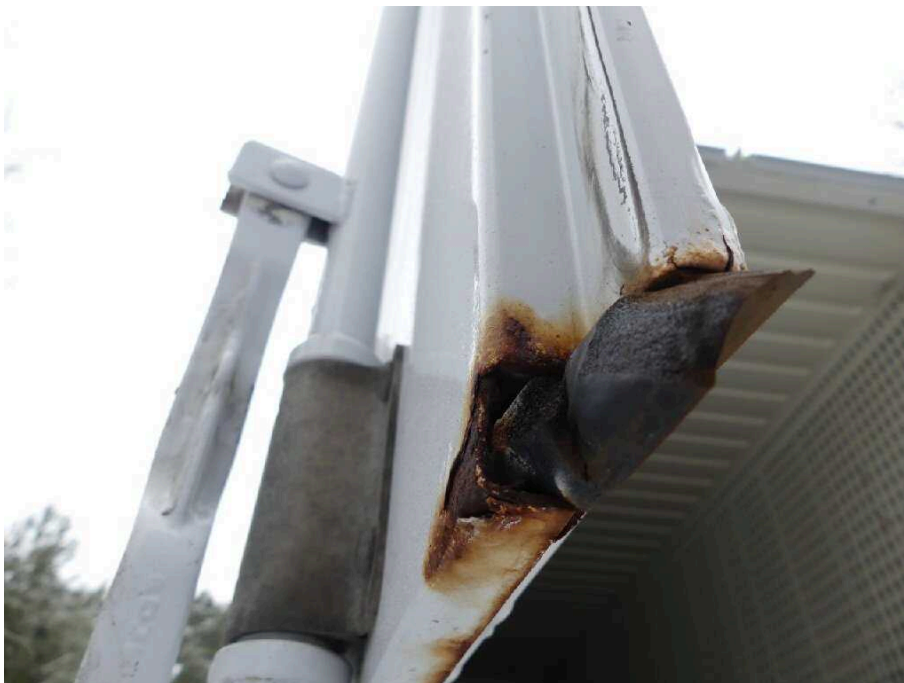
Bild 28
Fahrzeugheck Heckflügeltür links stark korrodiert

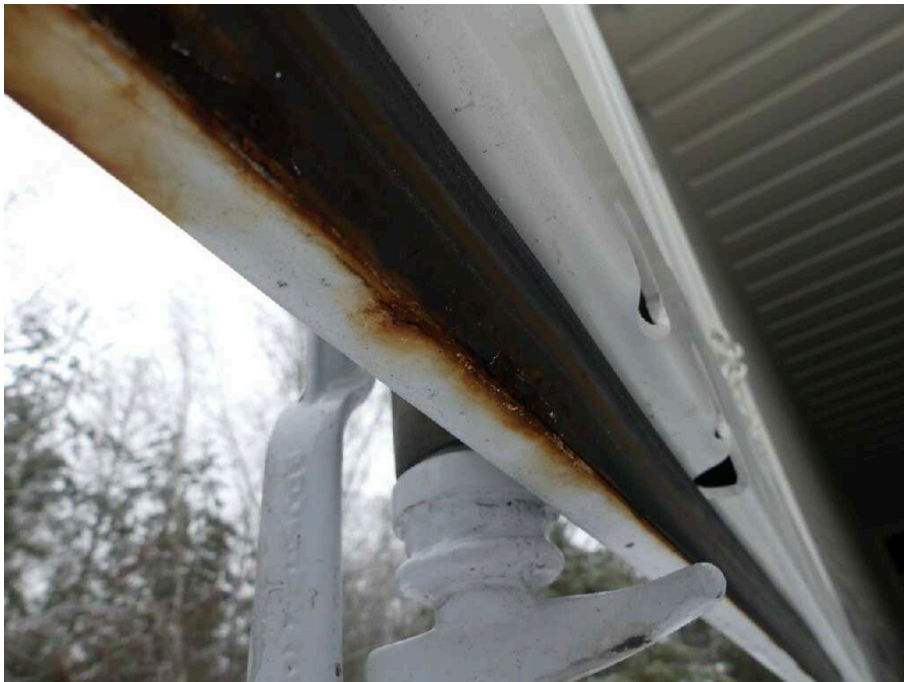
Bild 29
Fahrzeugheck Heckflügeltür links stark korrodiert

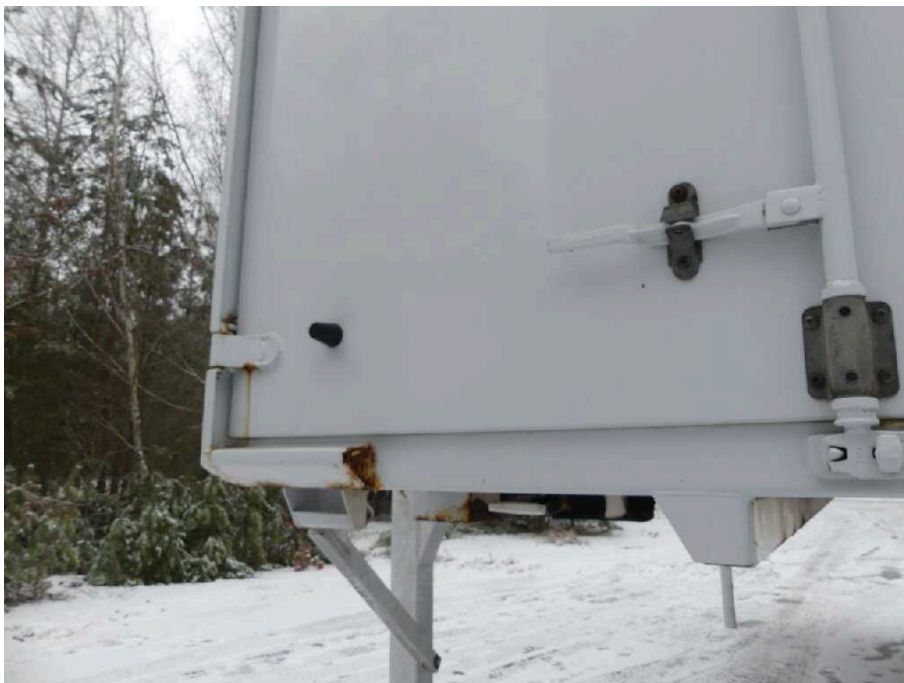
Bild 30
Fahrzeugheck Rahmen hinten links stark korrodiert

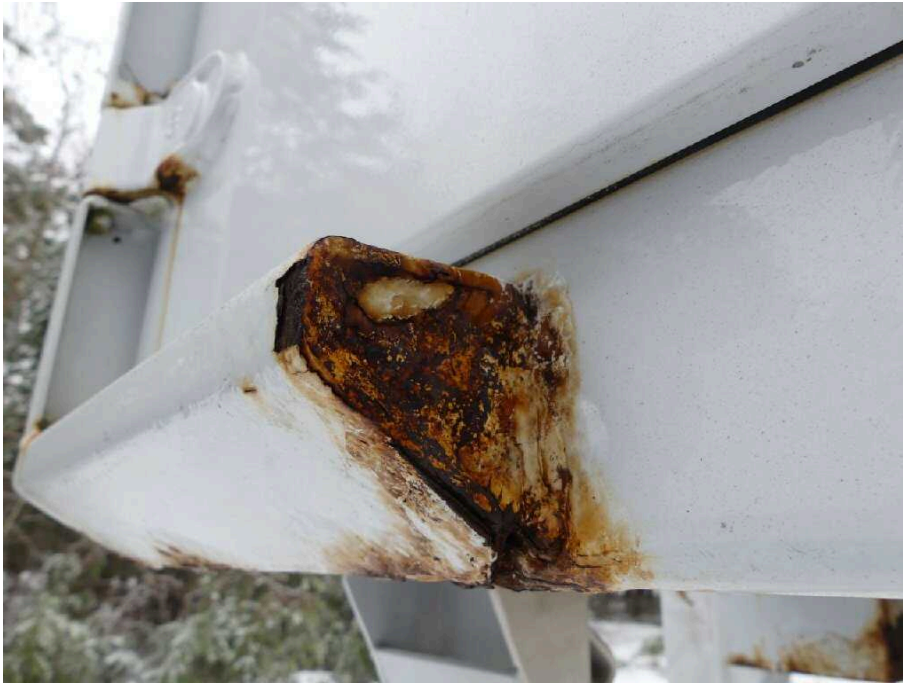
Bild 31
Fahrzeugeheck Rahmen hinten links stark korrodiert

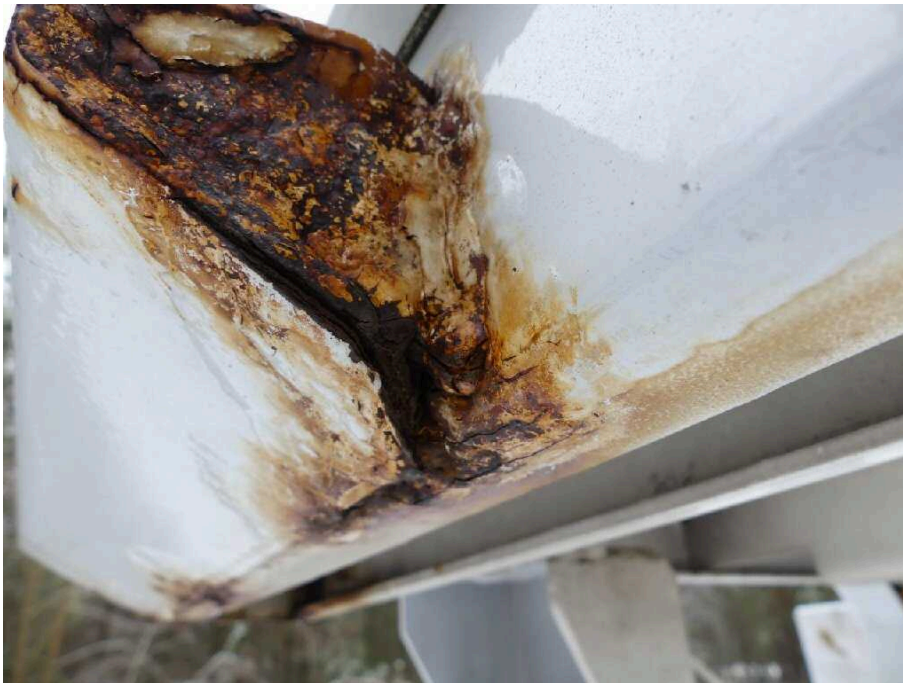
Bild 32
Fahrzeugeheck Rahmen hinten links stark korrodiert

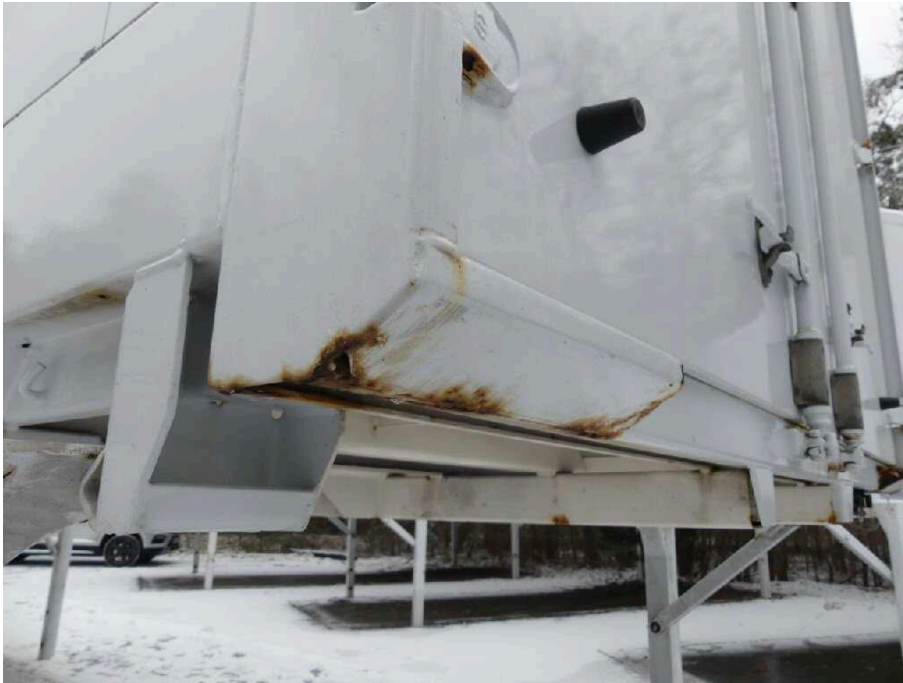
Bild 33
Fahrzeugeck Rahmen hinten links stark korrodiert

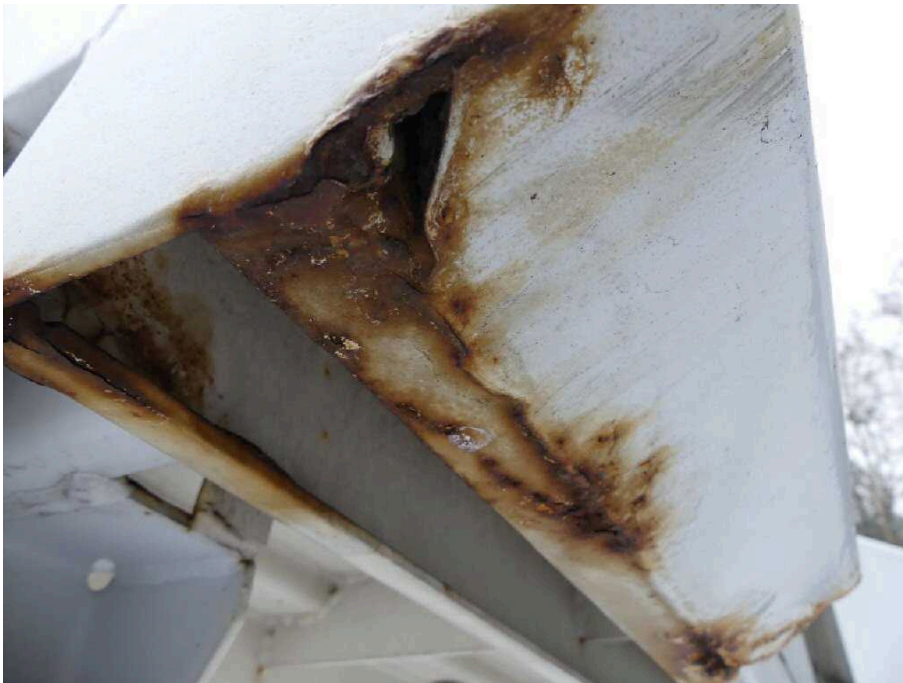
Bild 34
Fahrzeugeck Rahmen hinten links stark korrodiert

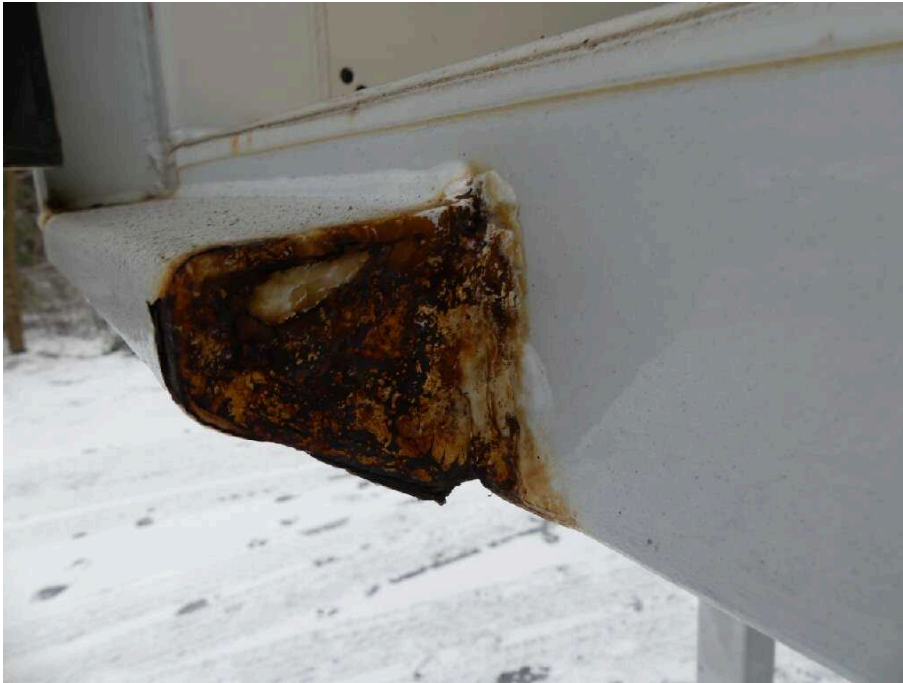
Bild 35
Fahrzeugheck Rahmen hinten links stark korrodiert

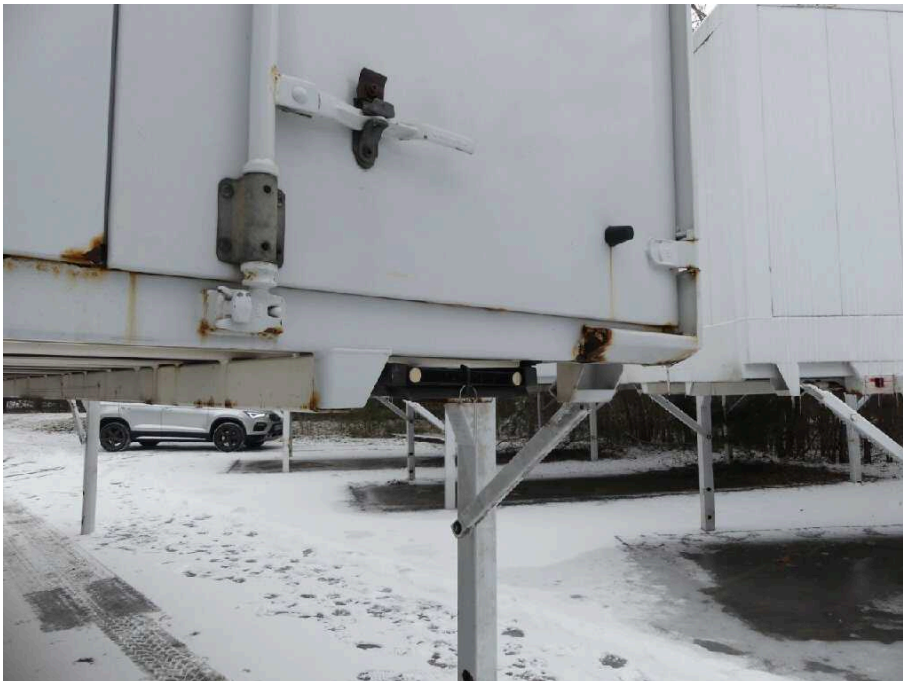
Bild 36
Fahrzeugheck Heckflügeltür rechts stark korrodiert

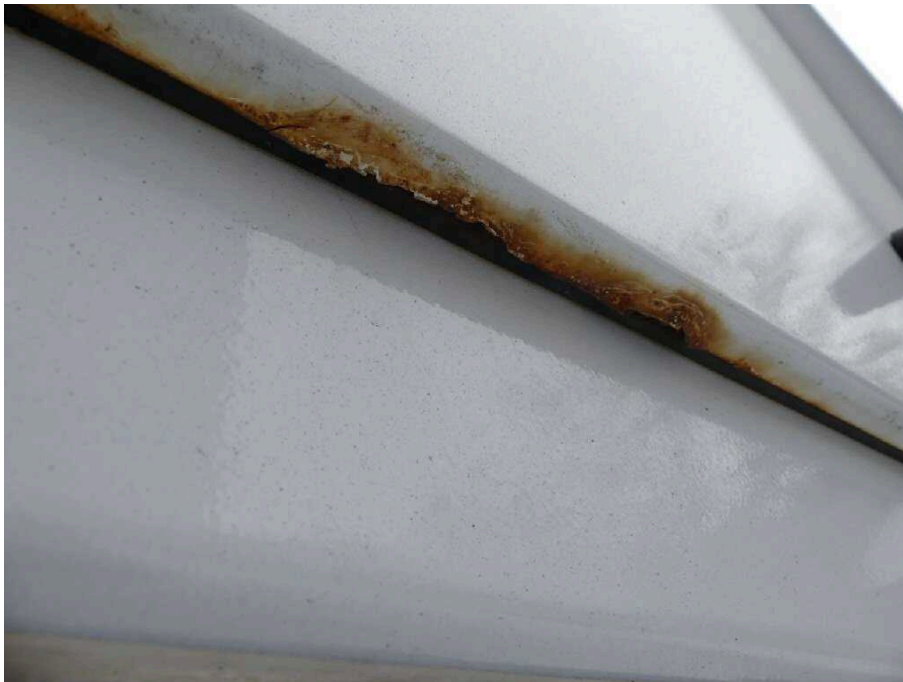
Bild 37
Fahrzeugheck Heckflügeltür rechts stark korrodiert

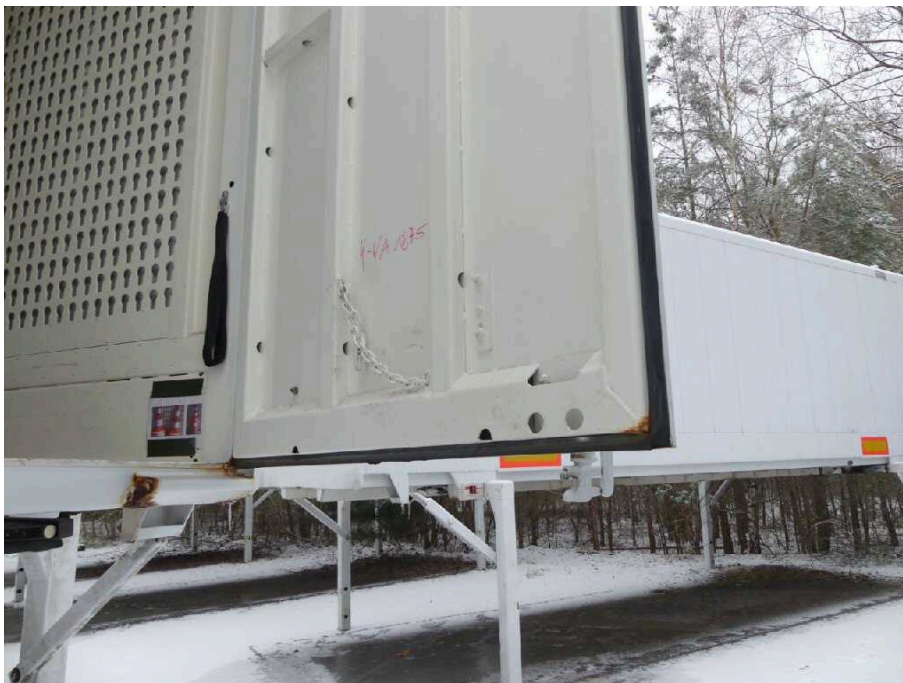
Bild 38
Fahrzeugheck Heckflügeltür rechts stark korrodiert

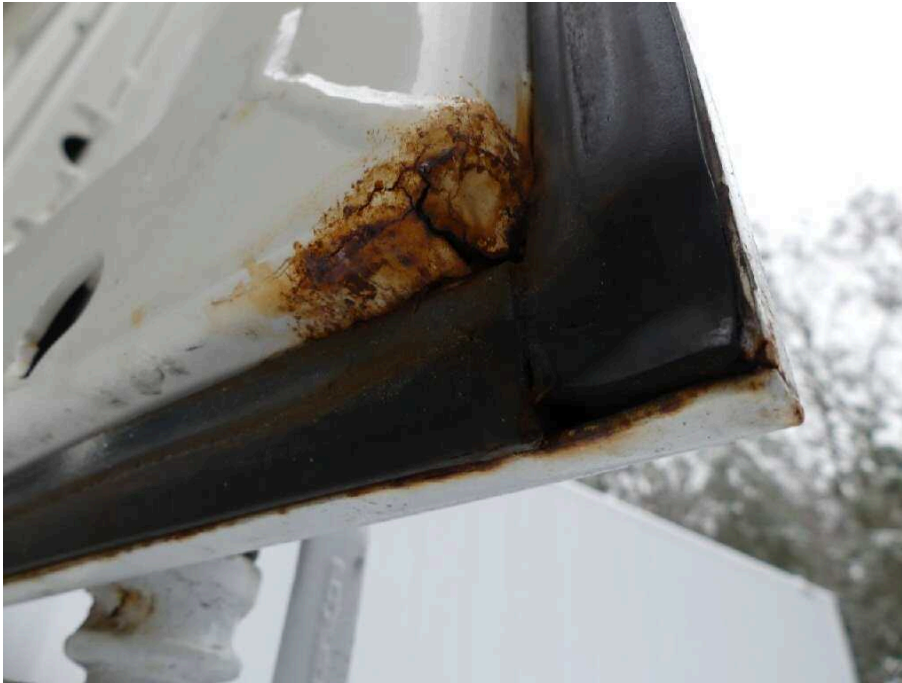
Bild 39
Fahrzeugheck Heckflügeltür rechts stark korrodiert

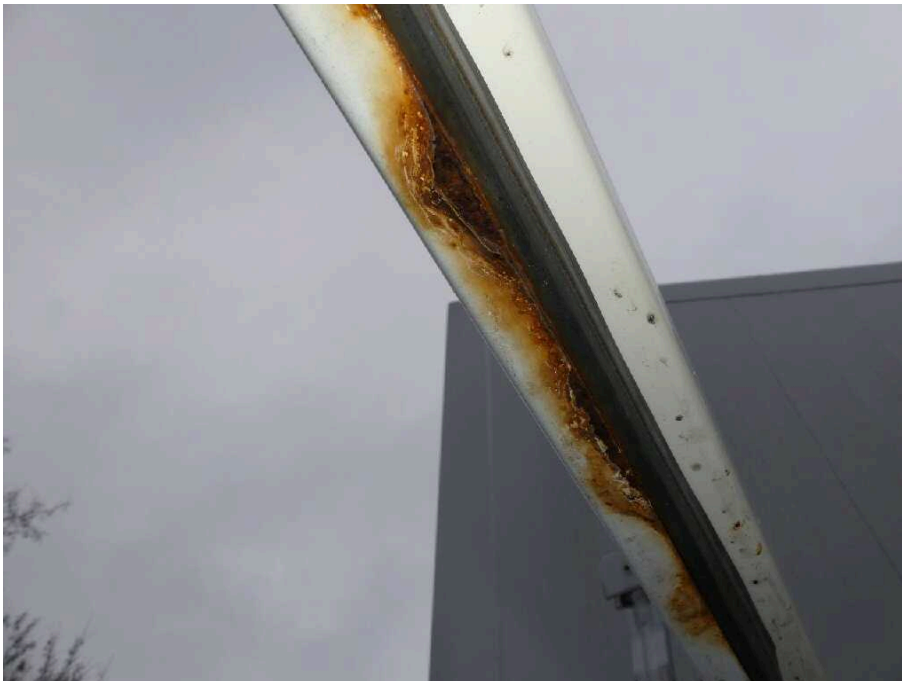
Bild 40
Fahrzeugheck Heckflügeltür rechts stark korrodiert

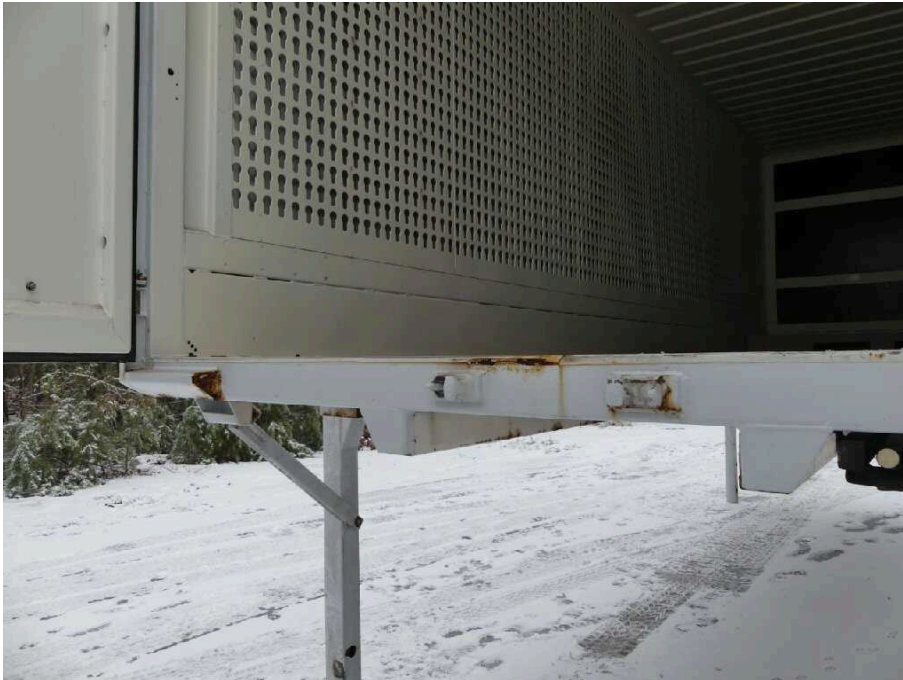
Bild 41
Fahrzeugeheck Rahmen hinten Mitte stark korrodiert

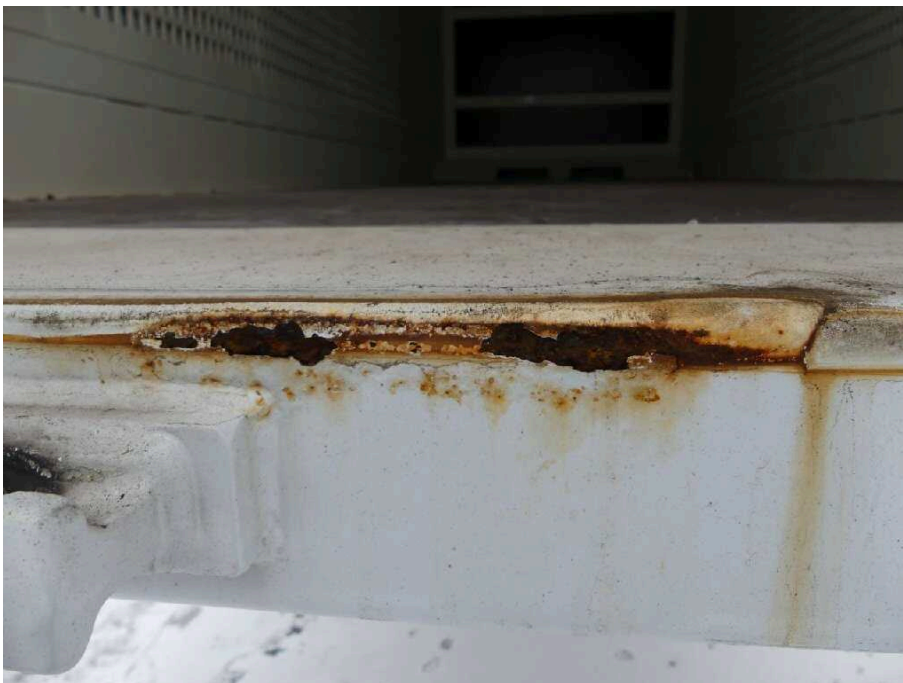
Bild 42
Fahrzeugeheck Rahmen hinten Mitte stark korrodiert

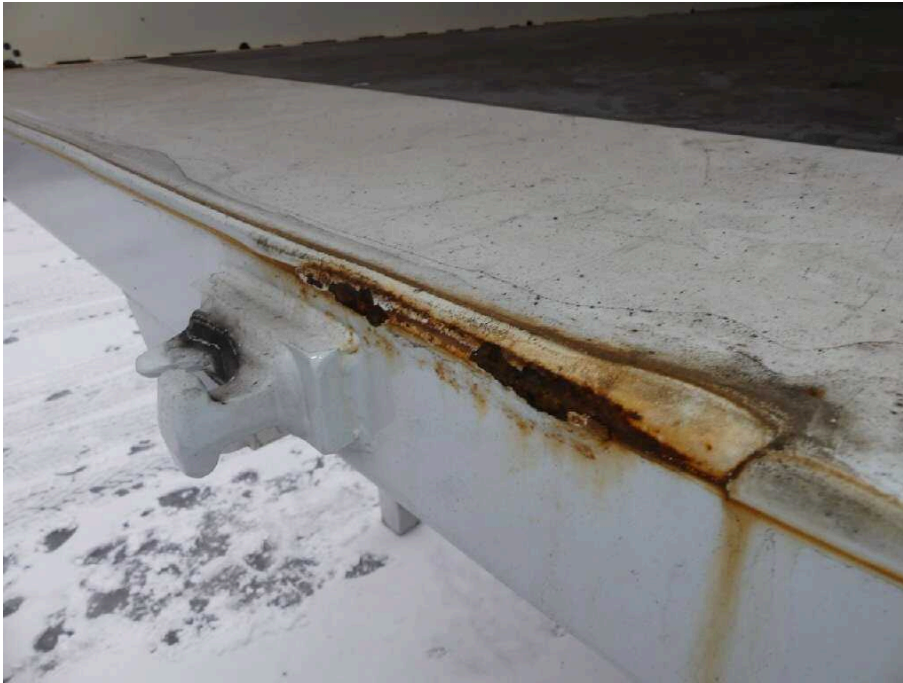
Bild 43
Fahrzeugheck Rahmen hinten Mitte stark korrodiert
