Lichtbildanlage

1855763

Y-WA1573

000000006W1273677

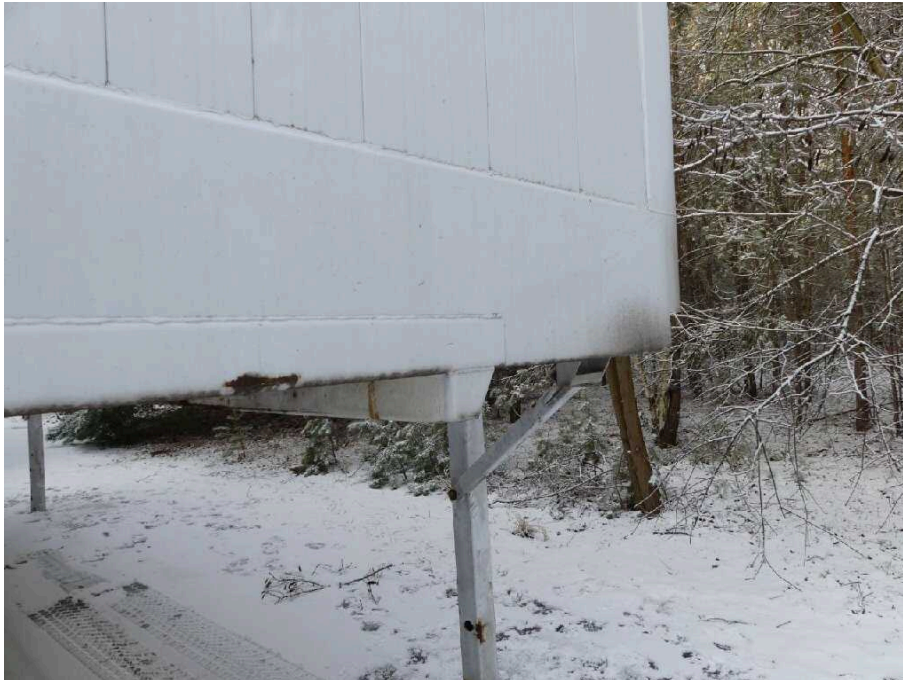
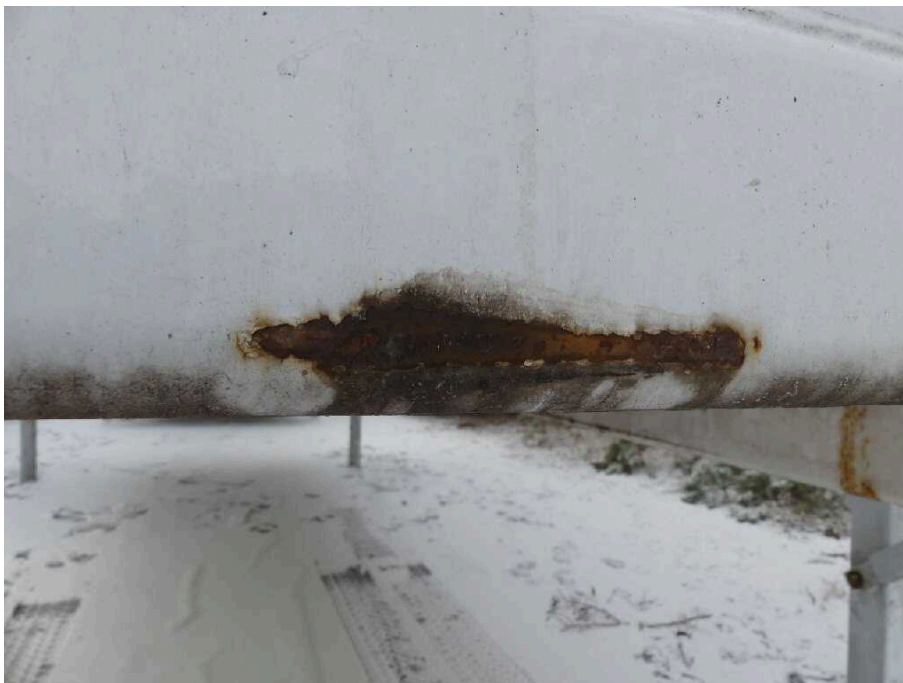
Bild 9
Aufbau Bodenrahmen vorne korrodiert

Bild 10
Aufbau Bodenrahmen vorne korrodiert

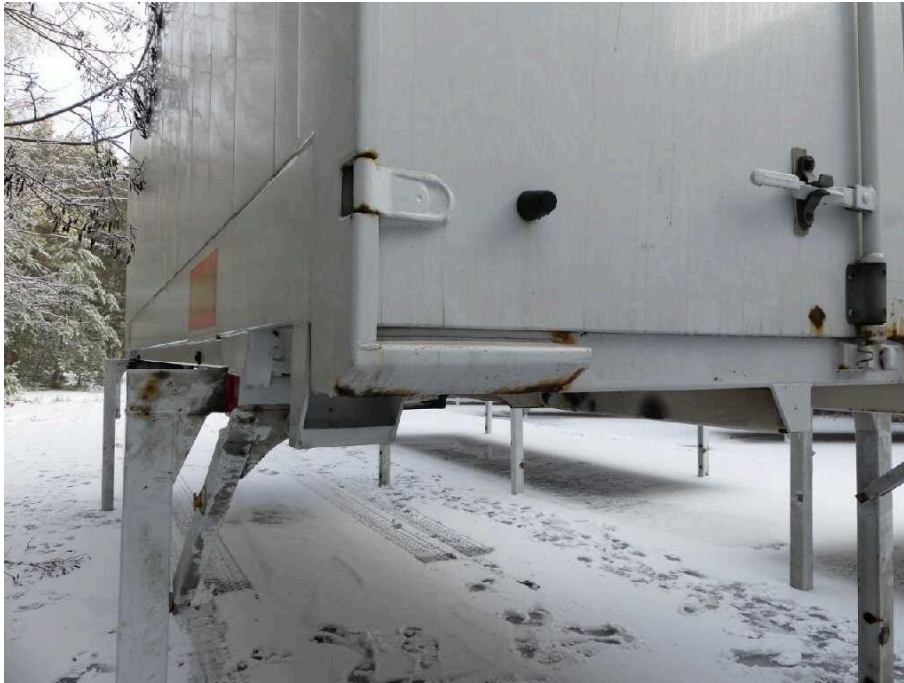
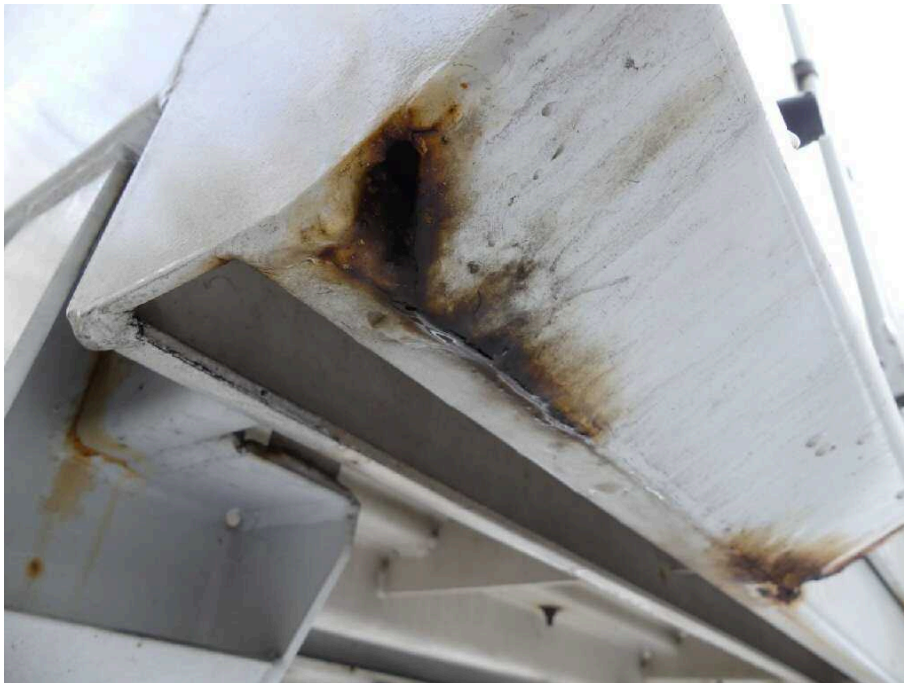
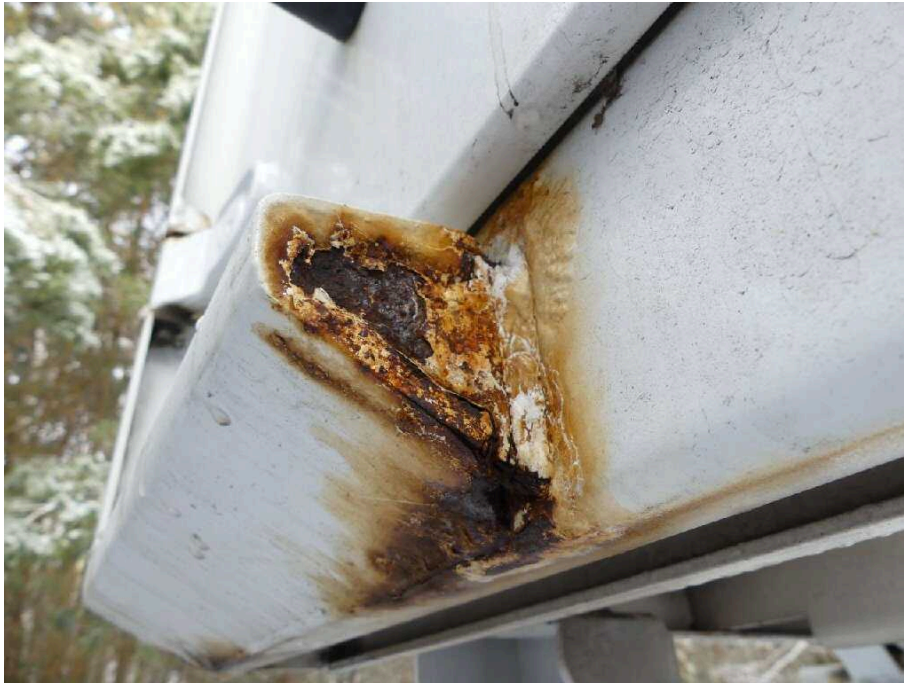
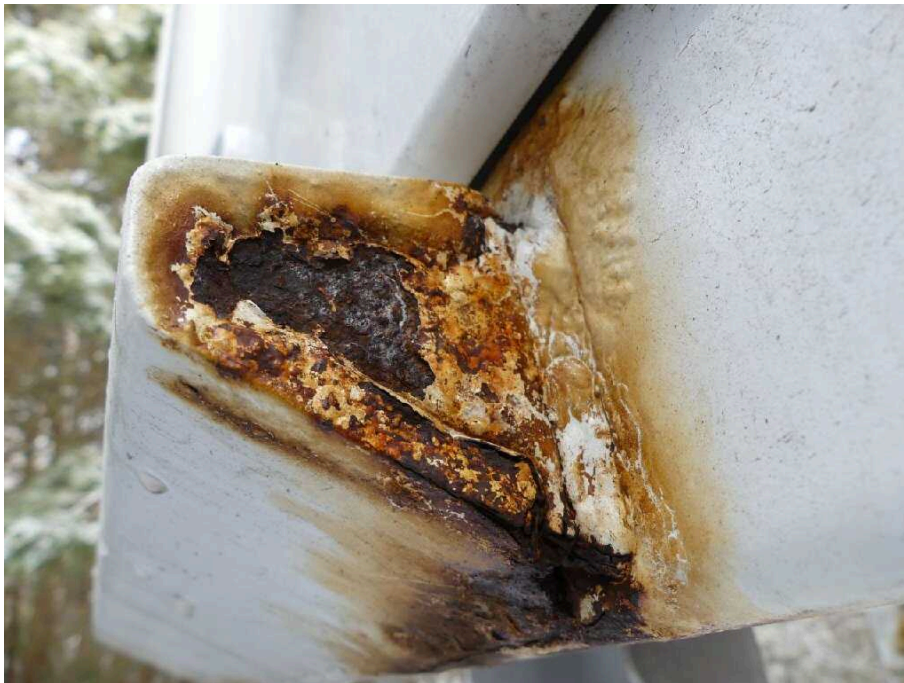
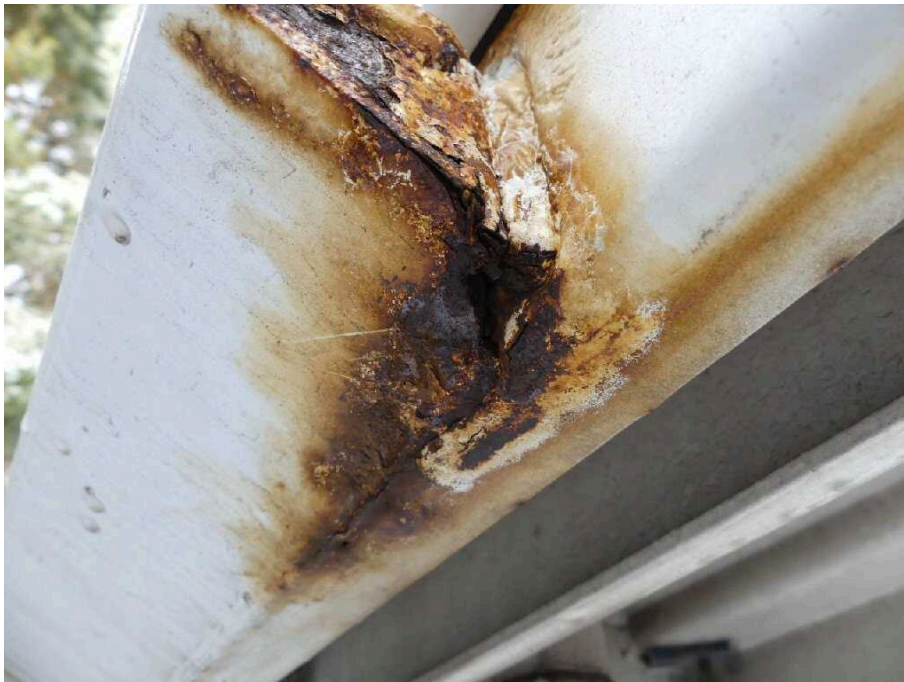
Bild 11
Fahrzeugheck Rahmen hinten links stark korrodiert

Bild 12
Fahrzeugheck Rahmen hinten links stark korrodiert

Bild 13
Fahrzeugheck Rahmen hinten links stark korrodiert

Bild 14
Fahrzeugheck Rahmen hinten links stark korrodiert

Bild 15
Fahrzeugheck Rahmen hinten links stark korrodiert

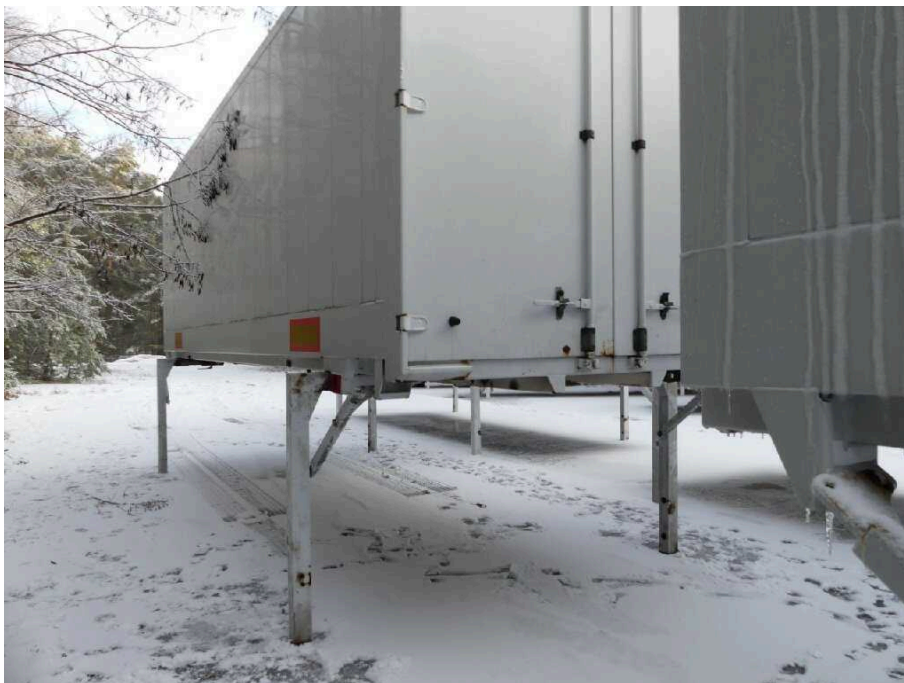
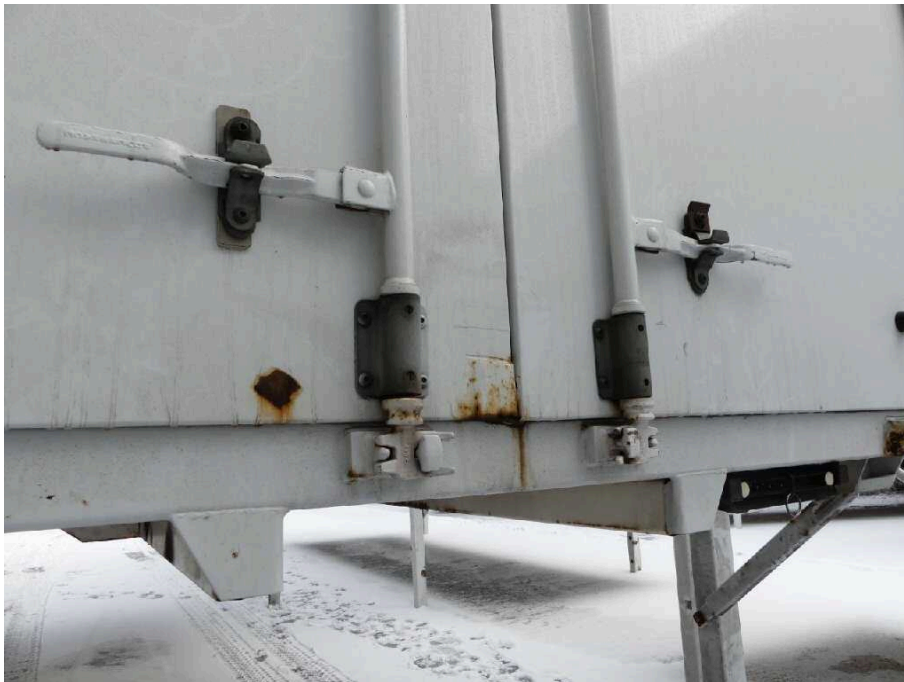
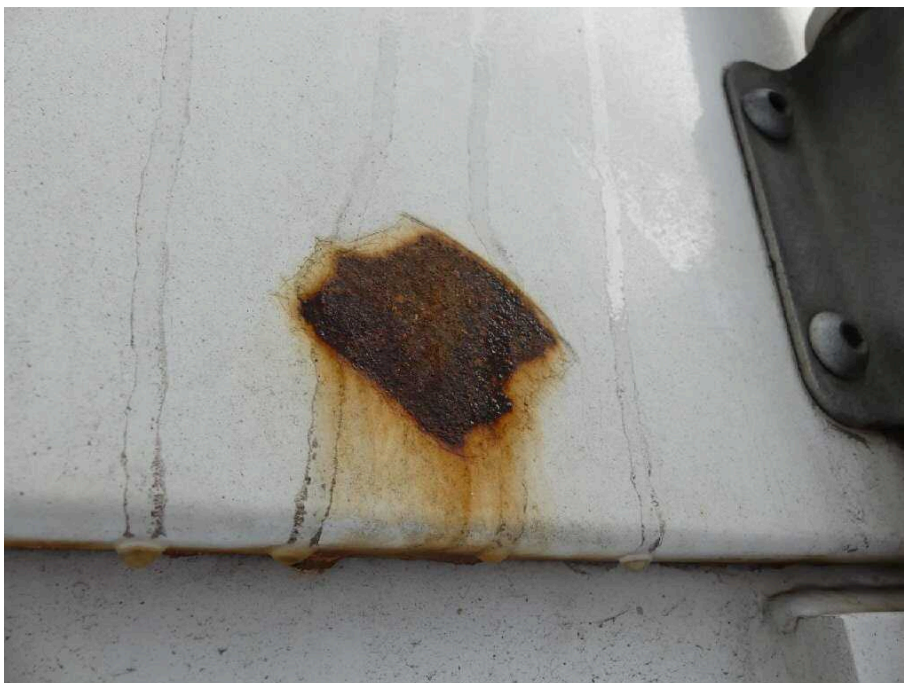
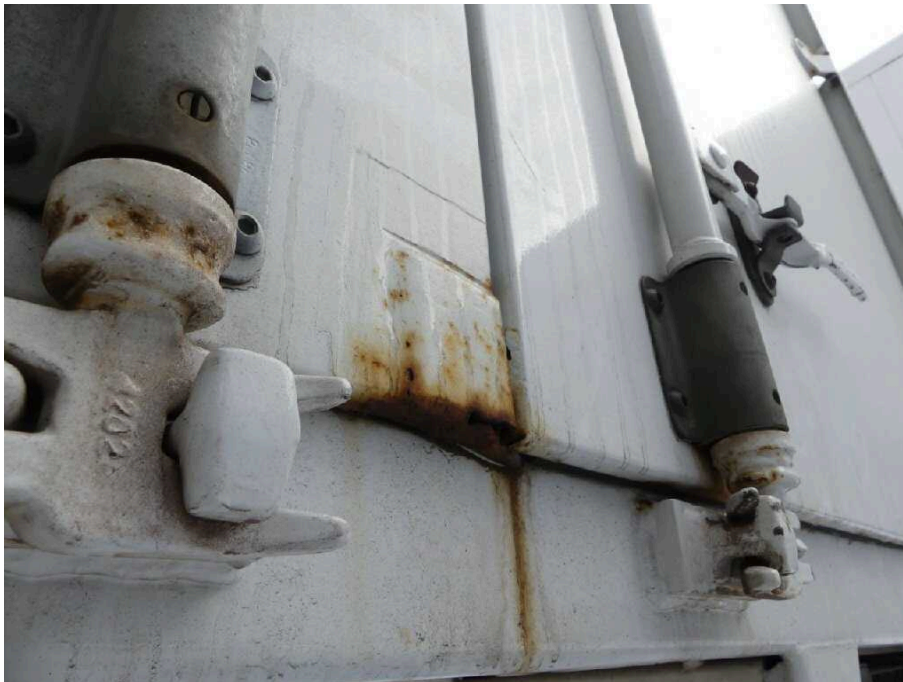
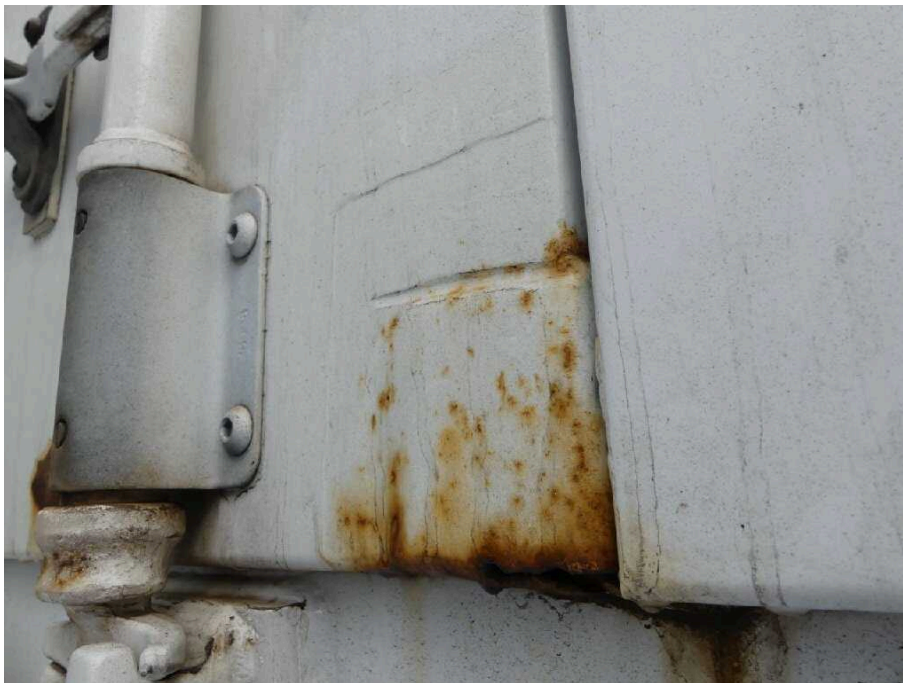
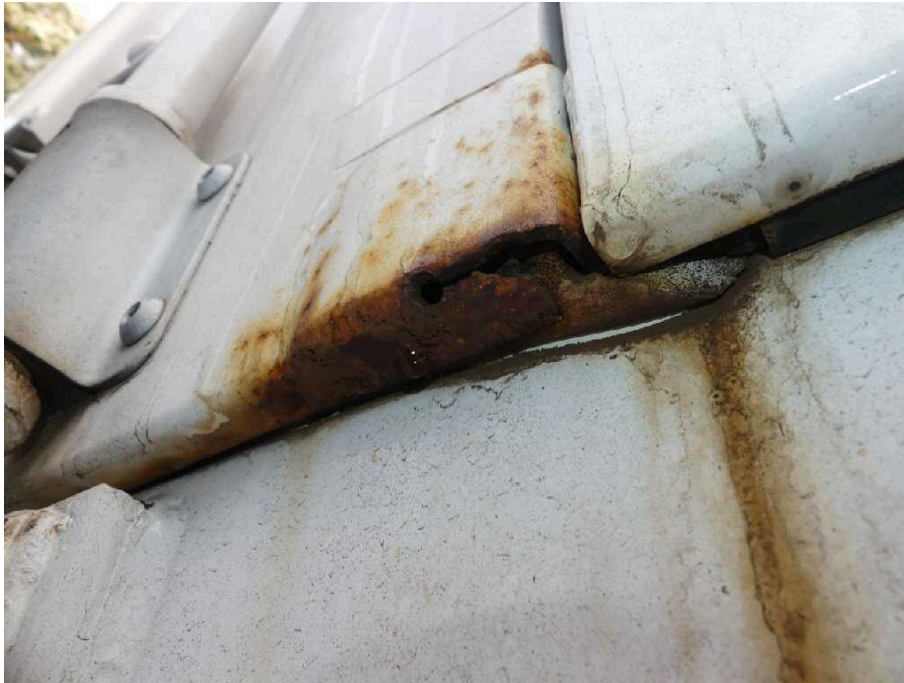
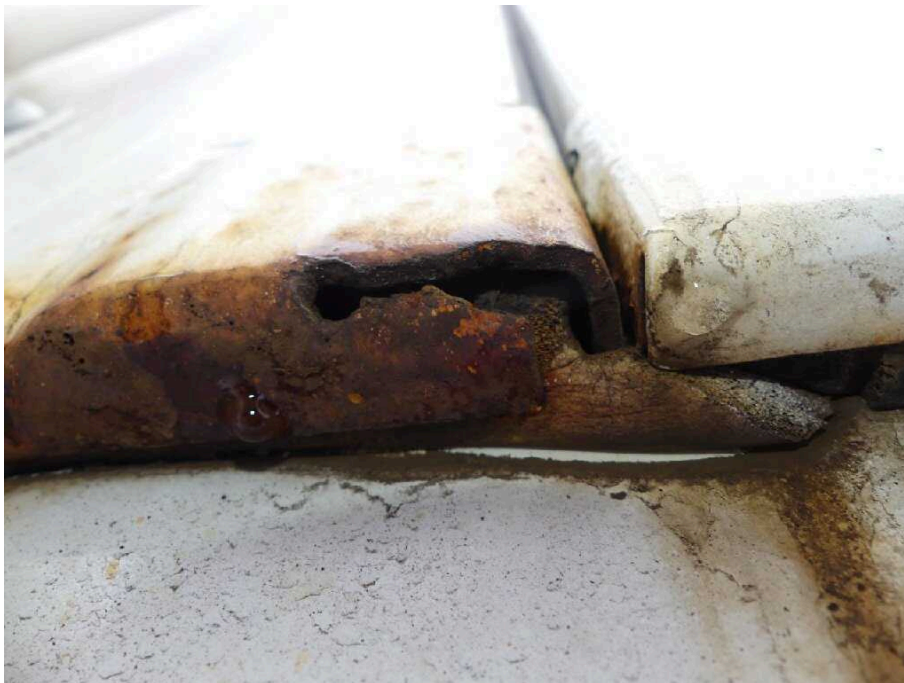
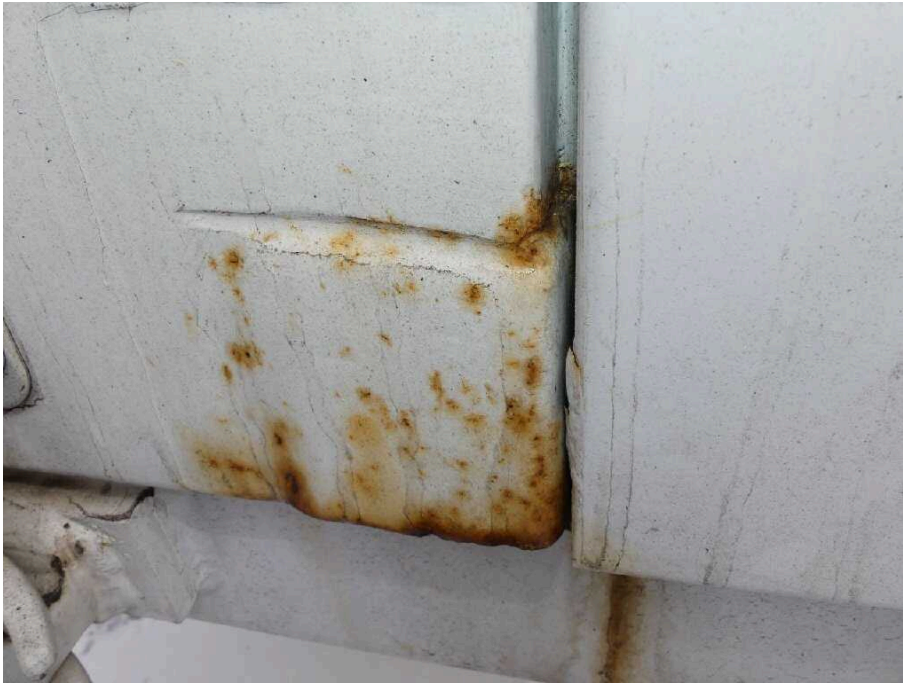
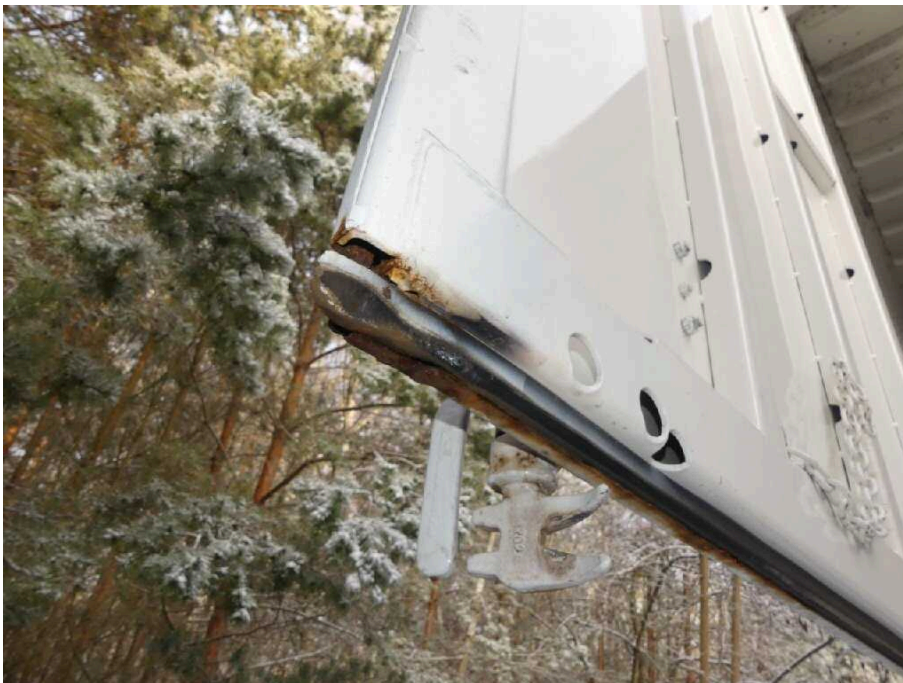
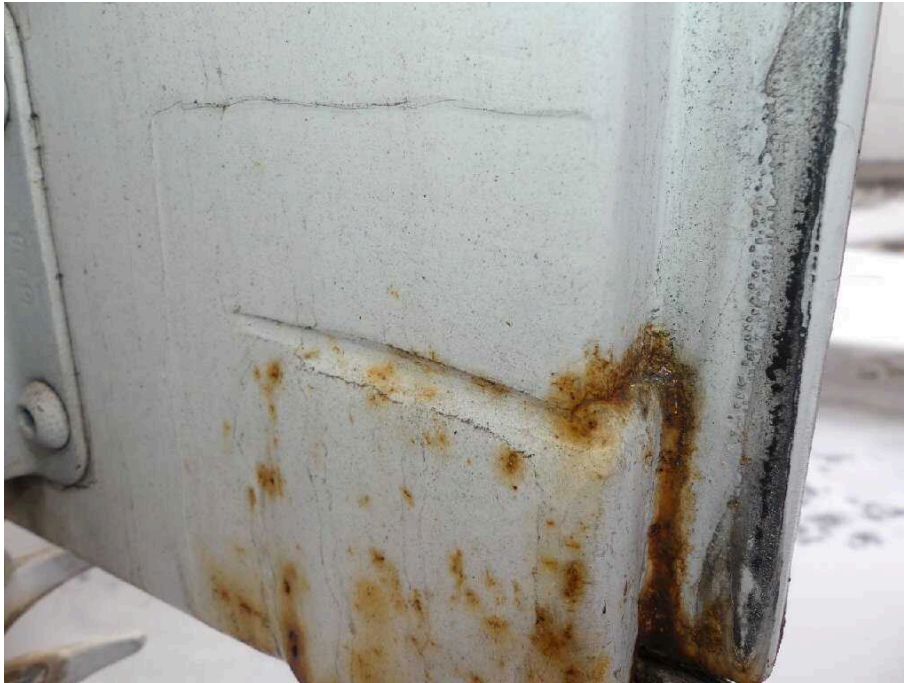
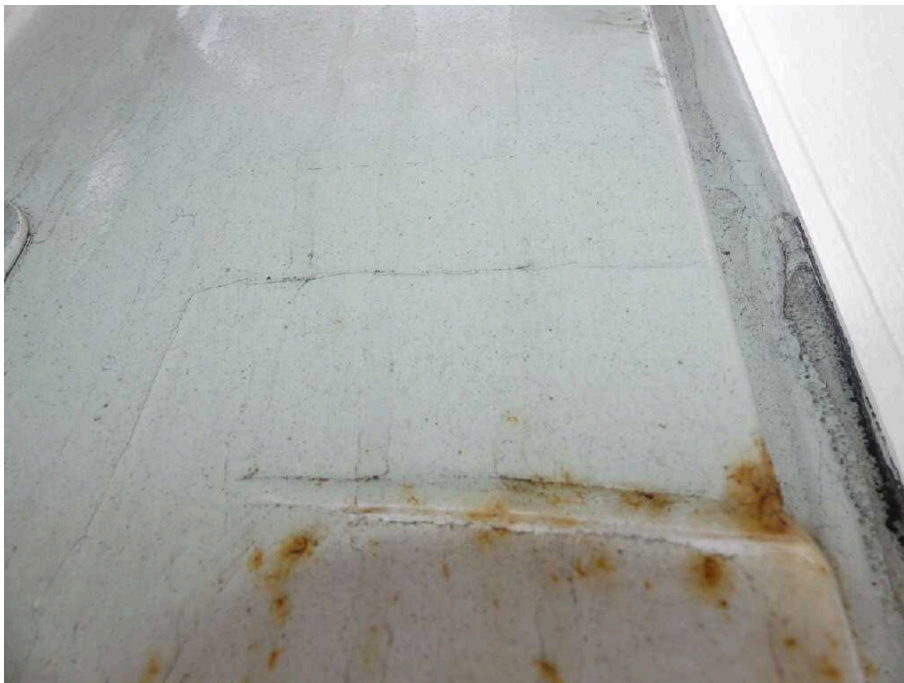
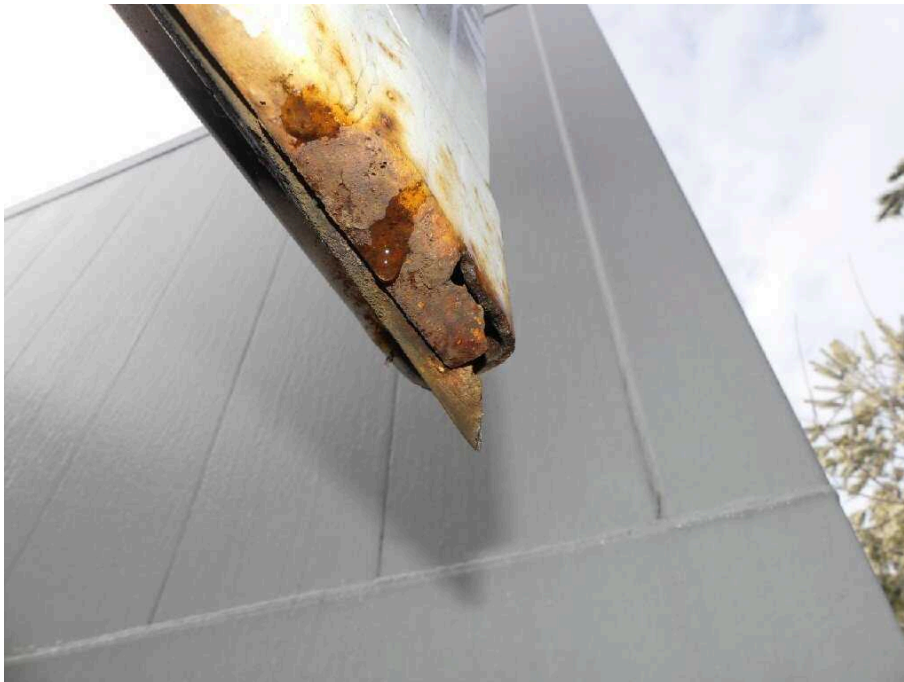
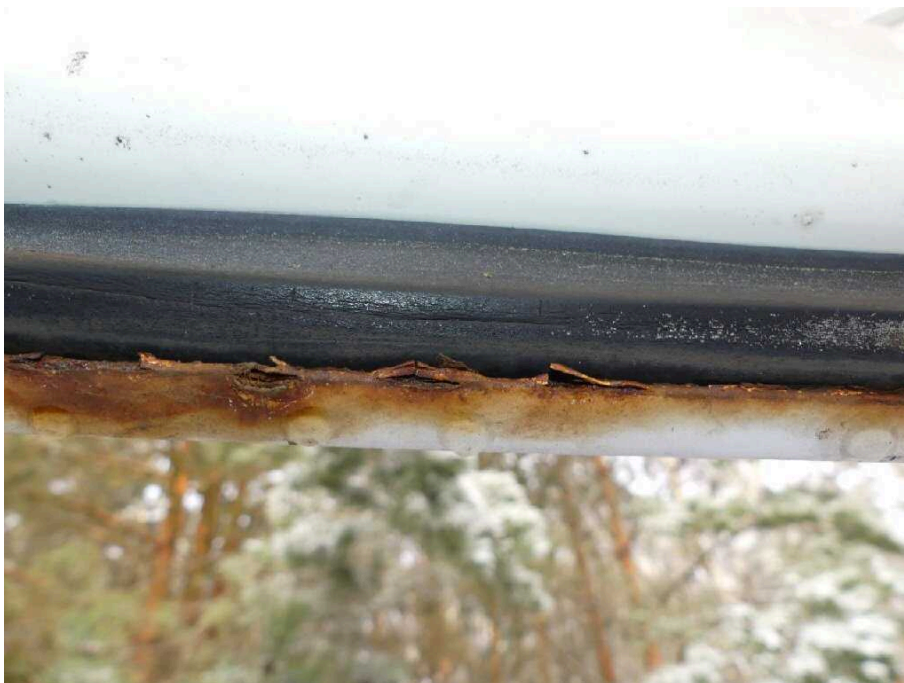
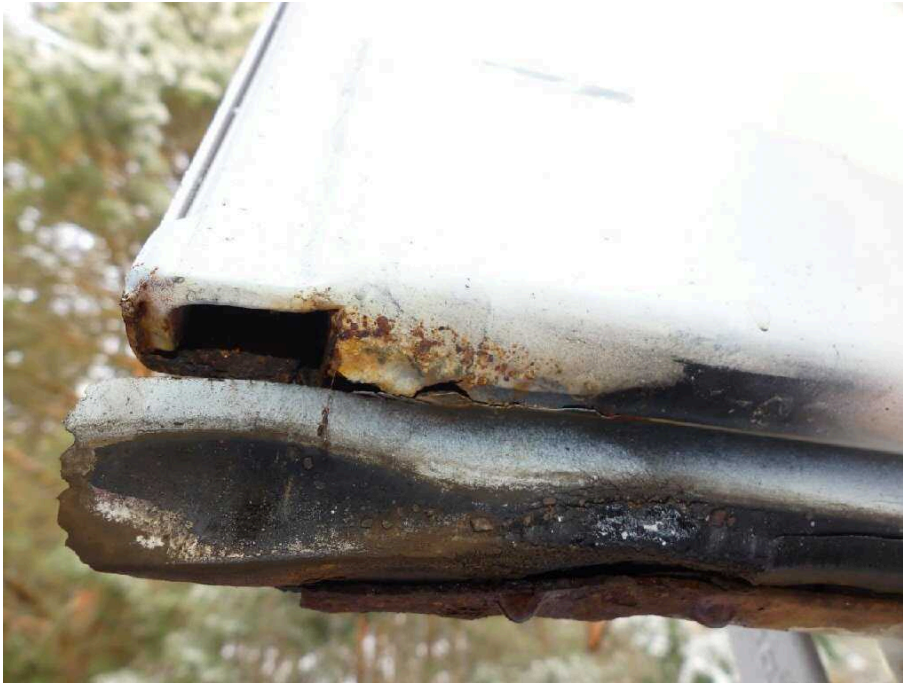
Bild 16
Fahrzeugheck Heckflügeltür links stark korrodiert und keine fachgerechte Reparatur

Bild 17
Fahrzeugheck Heckflügeltür links stark korrodiert und keine fachgerechte Reparatur

Bild 18
Fahrzeugheck Heckflügeltür links stark korrodiert und keine fachgerechte Reparatur

Bild 19
Fahrzeugheck Heckflügeltür links stark korrodiert und keine fachgerechte Reparatur

Bild 20
Fahrzeugheck Heckflügeltür links stark korrodiert und keine fachgerechte Reparatur

Bild 21
Fahrzeugheck Heckflügeltür links stark korrodiert und keine fachgerechte Reparatur

Bild 22
Fahrzeugheck Heckflügeltür links stark korrodiert und keine fachgerechte Reparatur

Bild 23
Fahrzeugheck Heckflügeltür links stark korrodiert und keine fachgerechte Reparatur

Bild 24
Fahrzeugheck Heckflügeltür links stark korrodiert und keine fachgerechte Reparatur

Bild 25
Fahrzeugheck Heckflügeltür links stark korrodiert und keine fachgerechte Reparatur

Bild 26
Fahrzeugheck Heckflügeltür links stark korrodiert und keine fachgerechte Reparatur

Bild 27
Fahrzeugheck Heckflügeltür links stark korrodiert und keine fachgerechte Reparatur

Bild 28
Fahrzeugheck Heckflügeltür links stark korrodiert und keine fachgerechte Reparatur

Bild 29
Fahrzeugheck Heckflügeltür links stark korrodiert und keine fachgerechte Reparatur

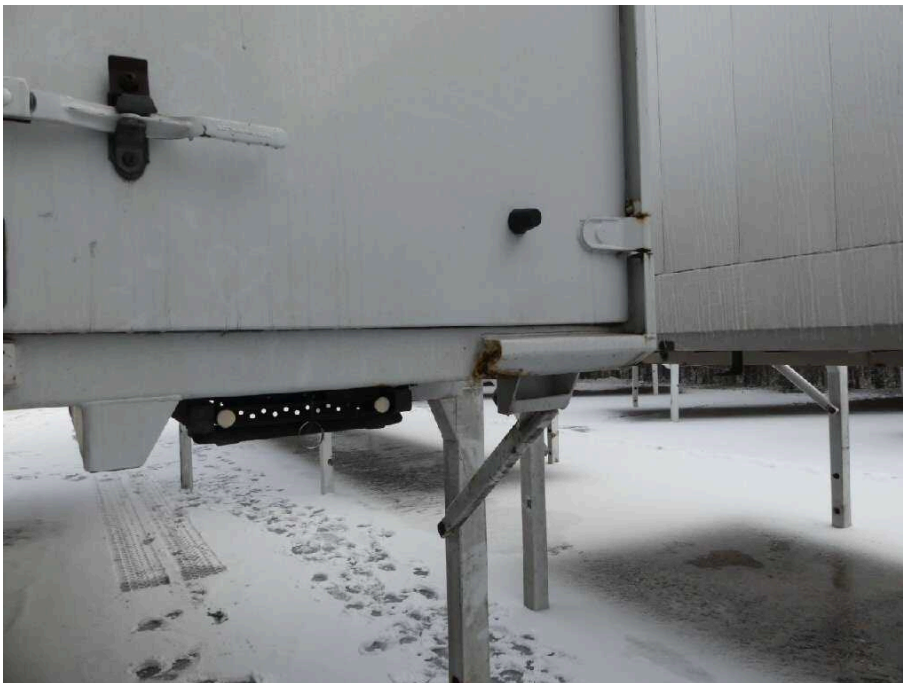
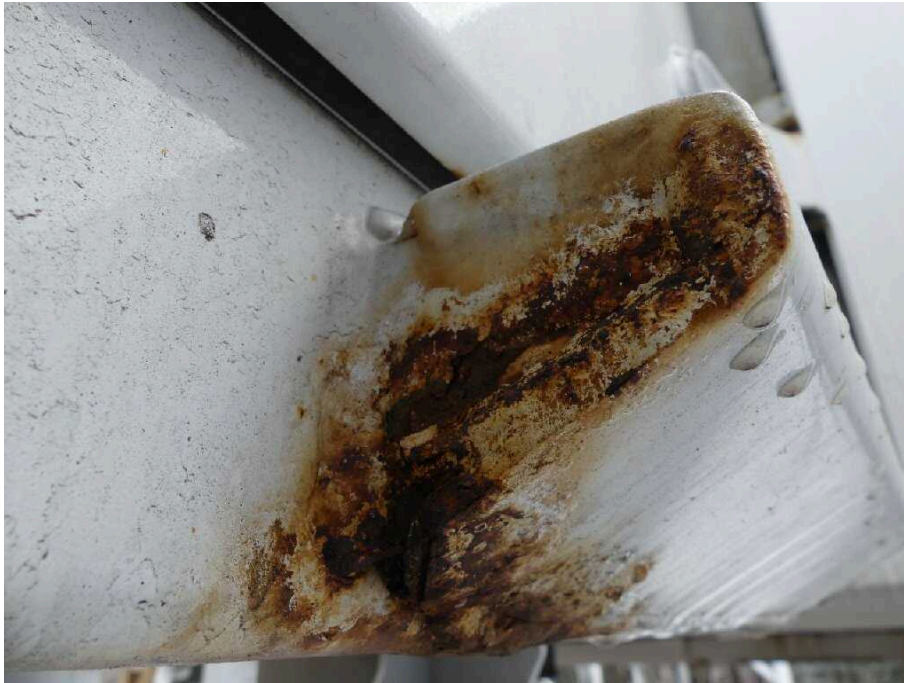
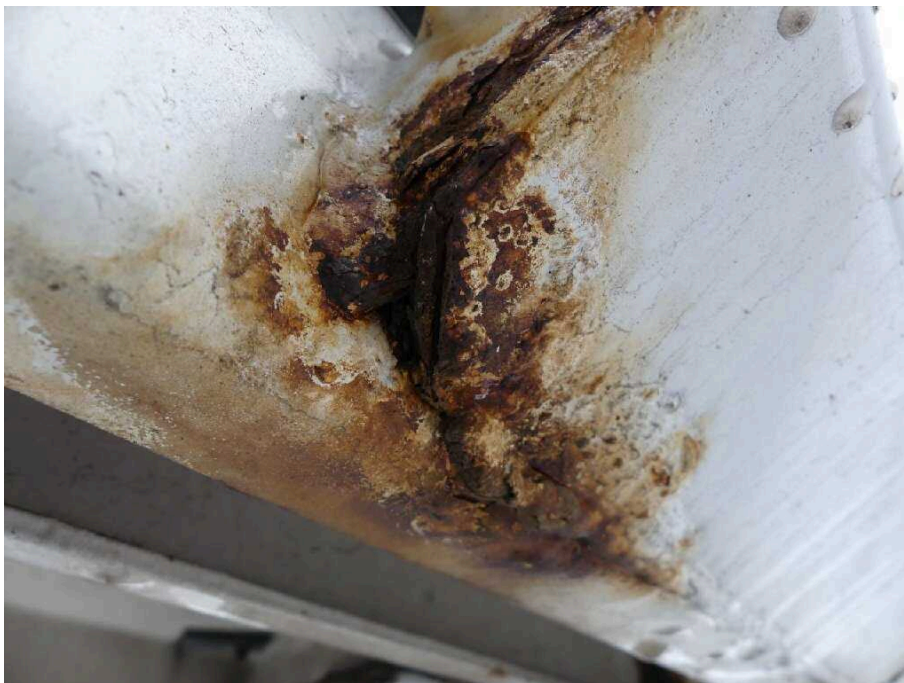
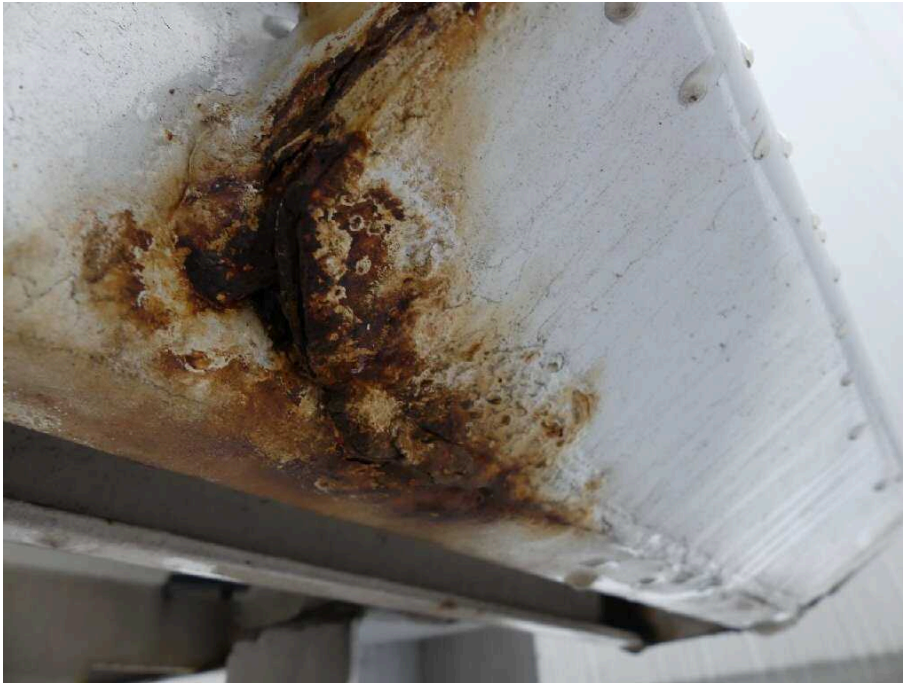
Bild 30
Fahrzeugheck Rahmen hinten rechts stark korrodiert

Bild 31
Fahrzeugheck Rahmen hinten rechts stark korrodiert

Bild 32
Fahrzeugheck Rahmen hinten rechts stark korrodiert

Bild 33
Fahrzeugheck Rahmen hinten rechts stark korrodiert

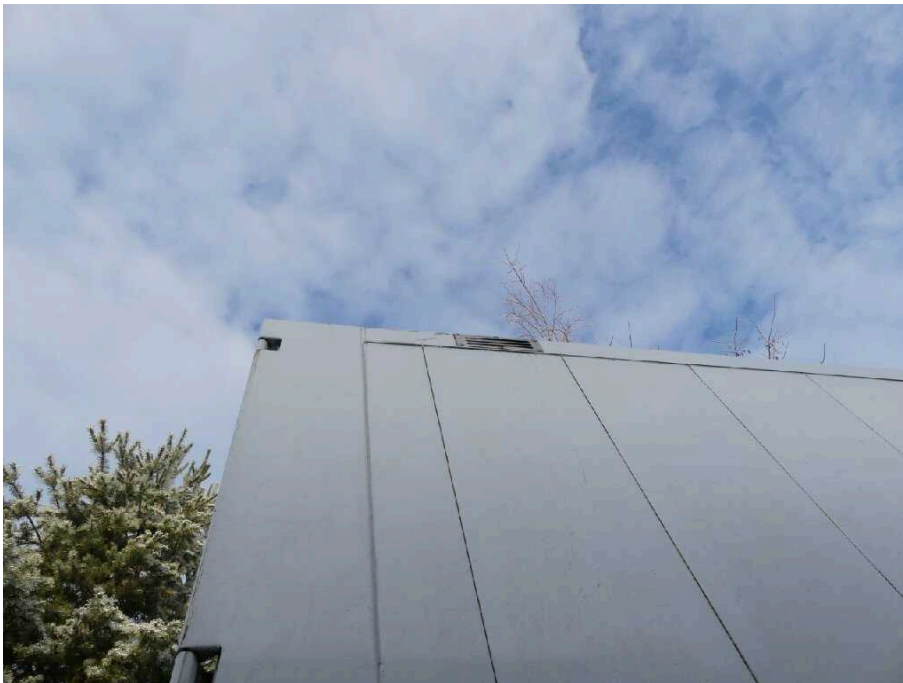
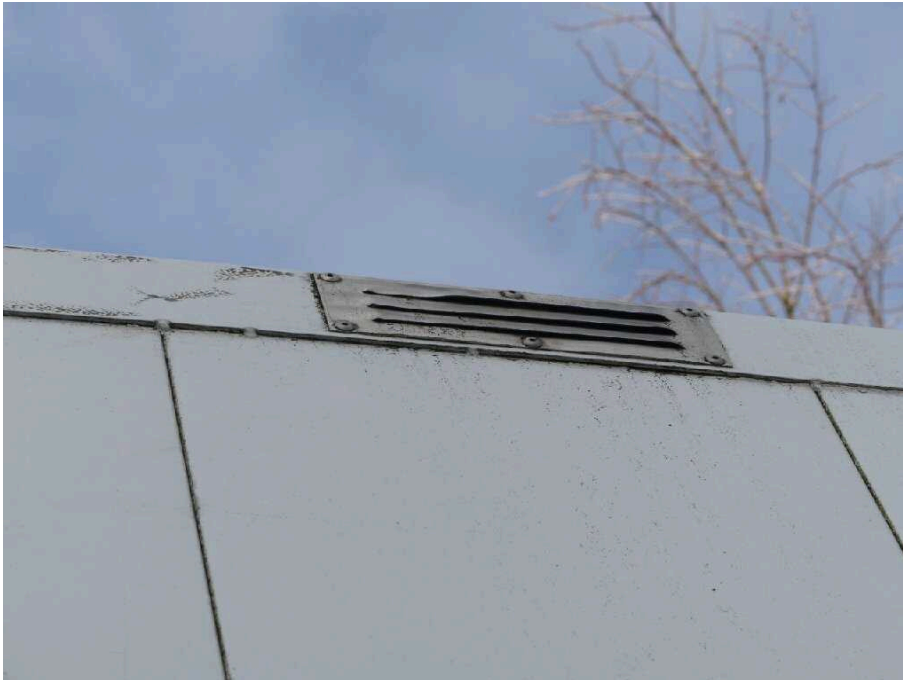
Bild 34
rechte Seite Seitenwand rechts Lüftungsgitter hi.re. oben deformiert

Bild 35
rechte Seite Seitenwand rechts Lüftungsgitter hi.re. oben deformiert

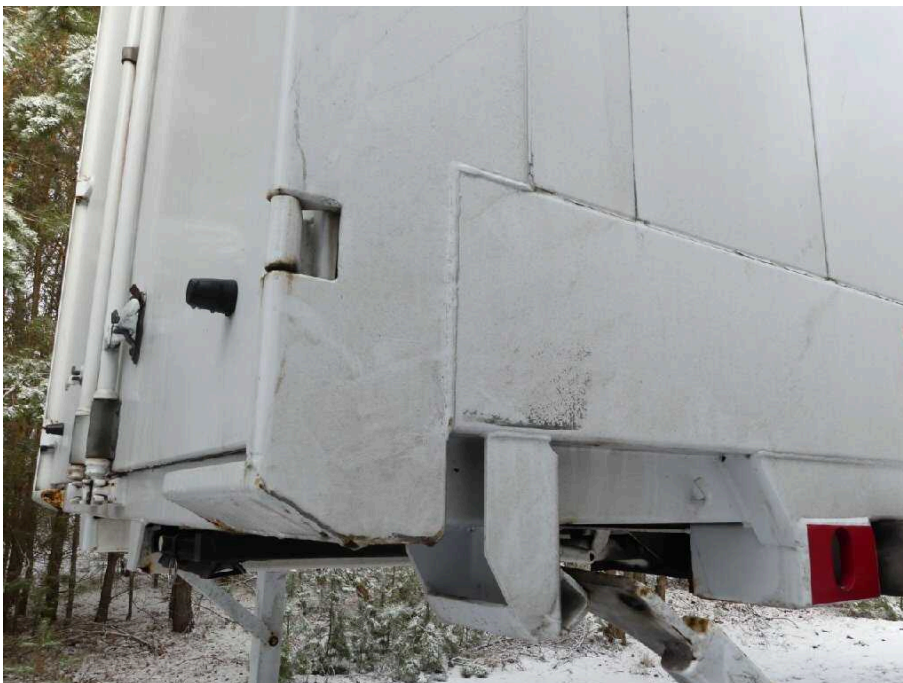
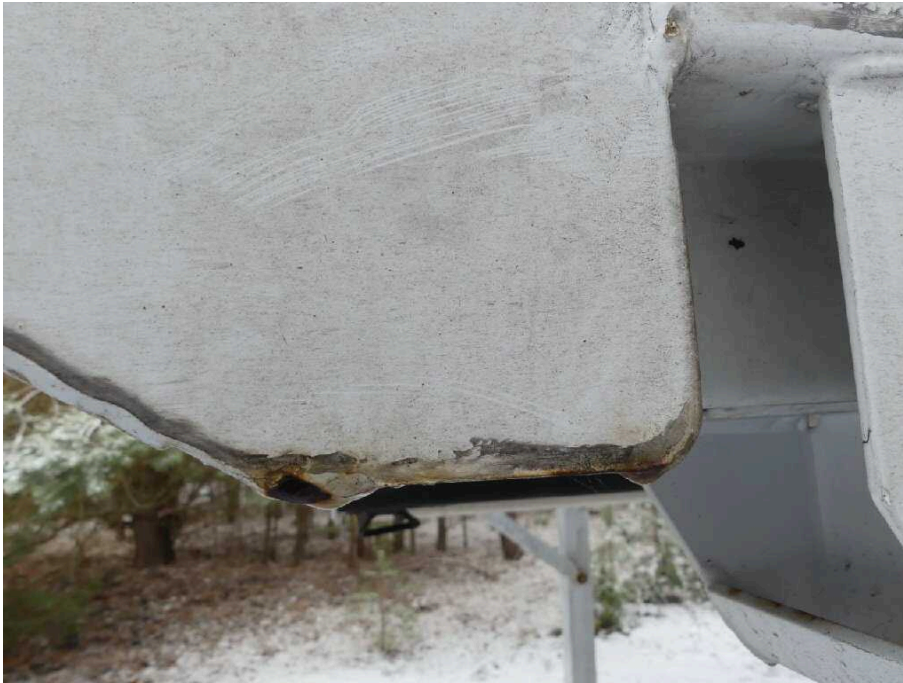
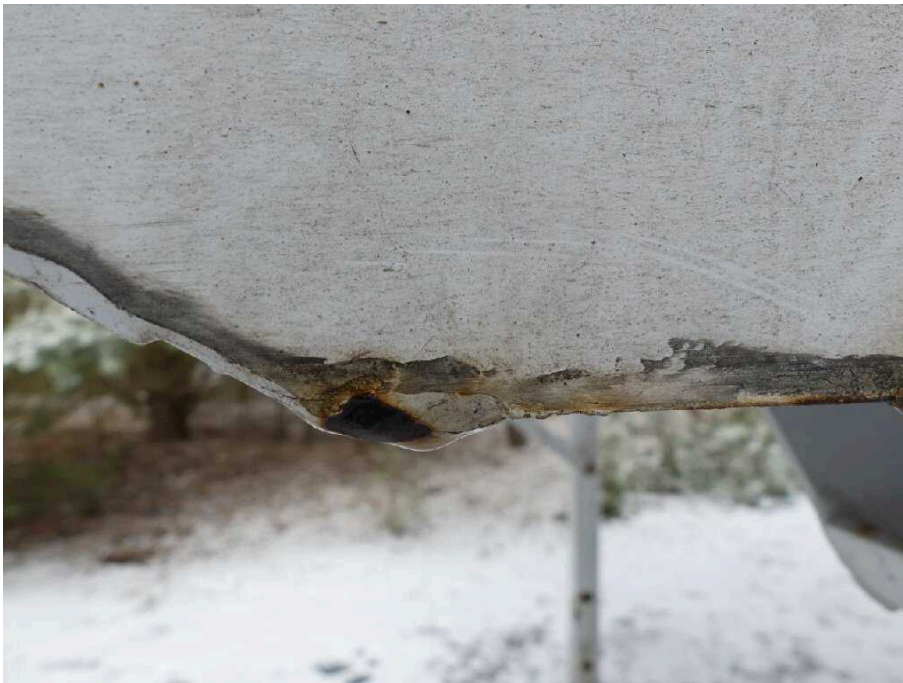
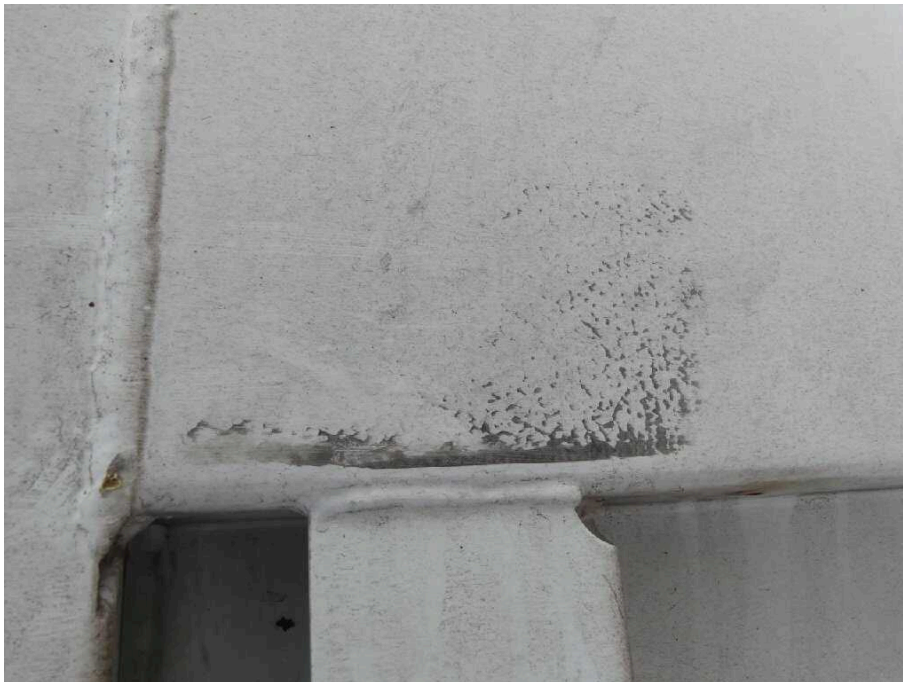
Bild 36
Fahrzeugheck Ecksäule hinten rechts verschürft

Bild 37
Fahrzeugheck Ecksäule hinten rechts verschürft

Bild 38
Fahrzeugheck Ecksäule hinten rechts verschürft

Bild 39
Fahrzeugheck Ecksäule hinten rechts verschürft
