Gutachten Nr.: 1025BW408193

Datum: 27.10.2025

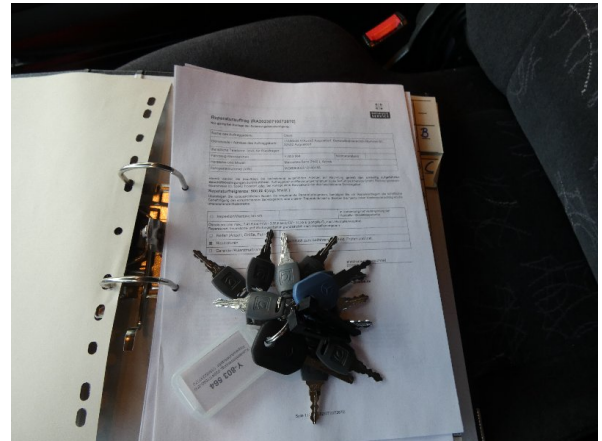
Bild 10: leicht entfernbare/lose Teile

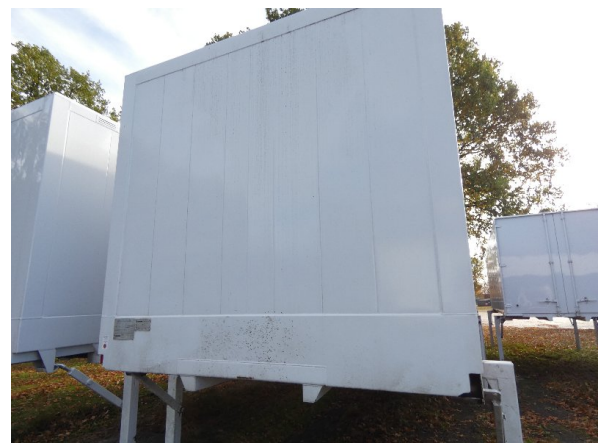
Bild 12: Stirnwand Korrosion - instandsetzen und lackieren

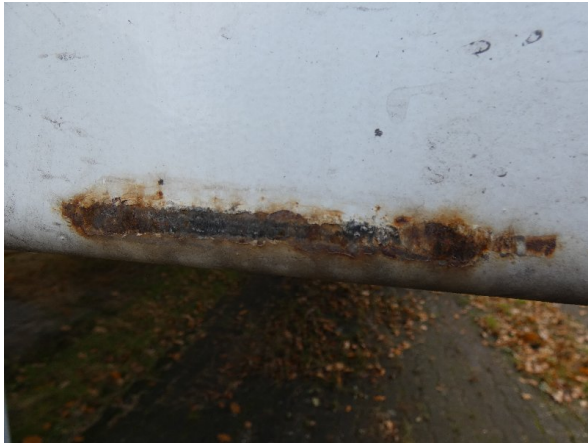
Bild 13: Stirnwand Korrosion - instandsetzen und lackieren

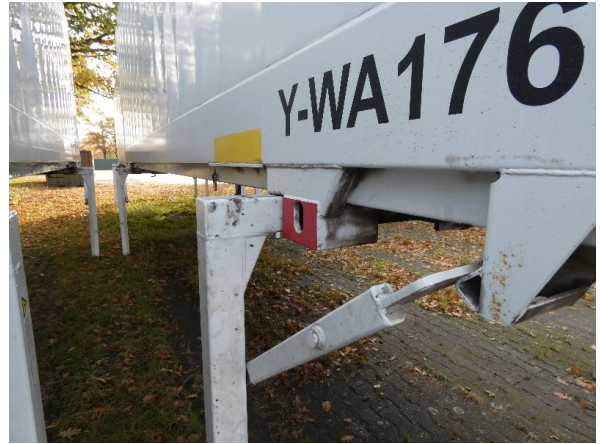
Bild 14: Seitenwand Korrosion - instandsetzen und lackieren

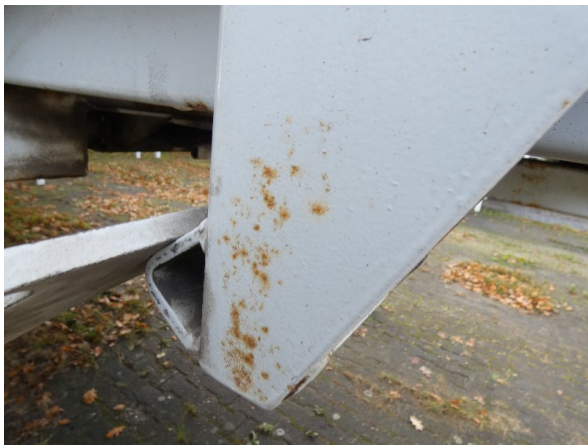
Bild 15: Seitenwand Korrosion - instandsetzen und lackieren

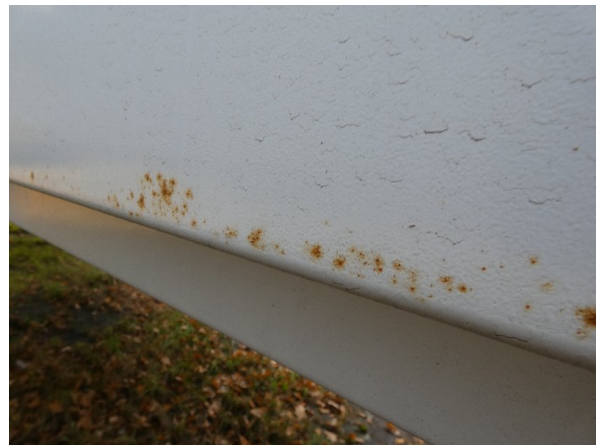
Bild 16: Seitenwand Korrosion - instandsetzen und lackieren

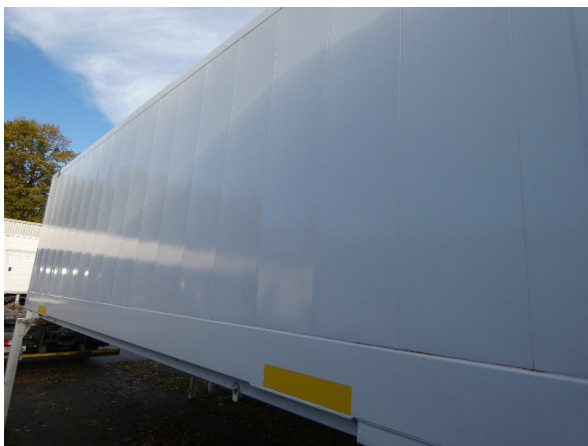
Bild 17: Seitenwand Korrosion - instandsetzen und lackieren

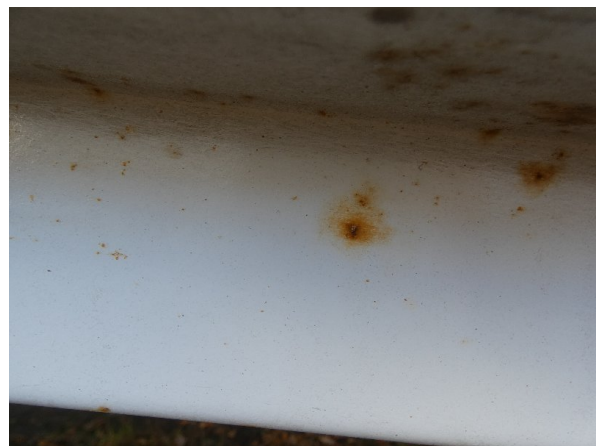
Bild 18: Seitenwand Korrosion - instandsetzen und lackieren

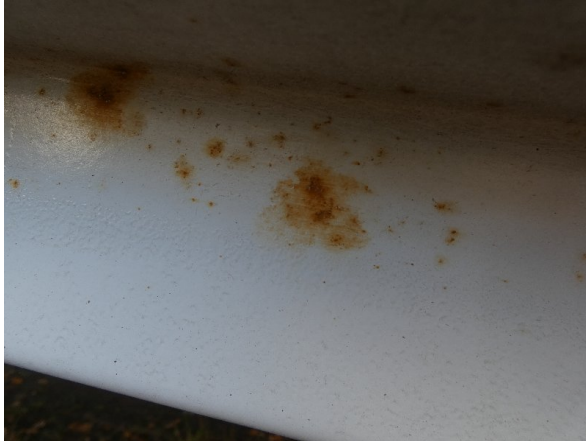
Bild 19: Seitenwand Korrosion - instandsetzen und lackieren

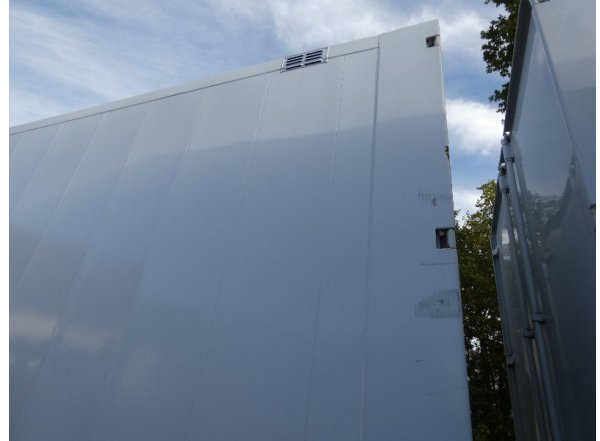
Bild 20: Eckbeplankung links Korrosion - instandsetzen und lackieren

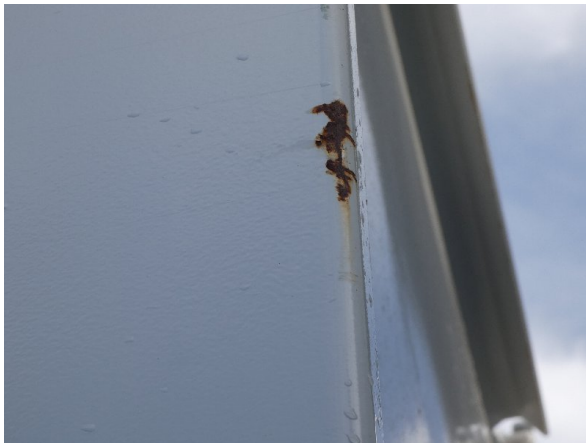
Bild 21: Eckbeplankung links Korrosion - instandsetzen und lackieren
