Bildanlage

Beschädigungsfotos

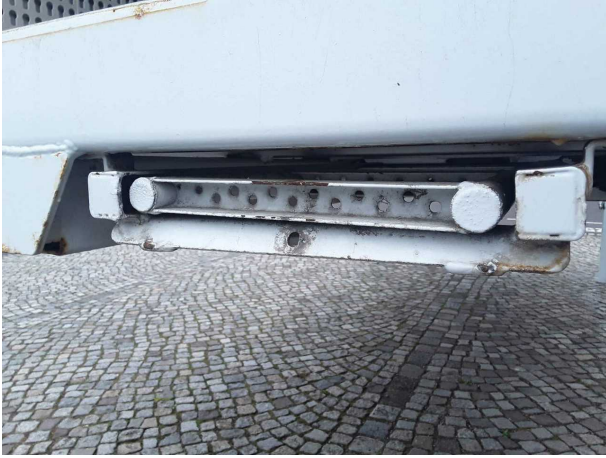
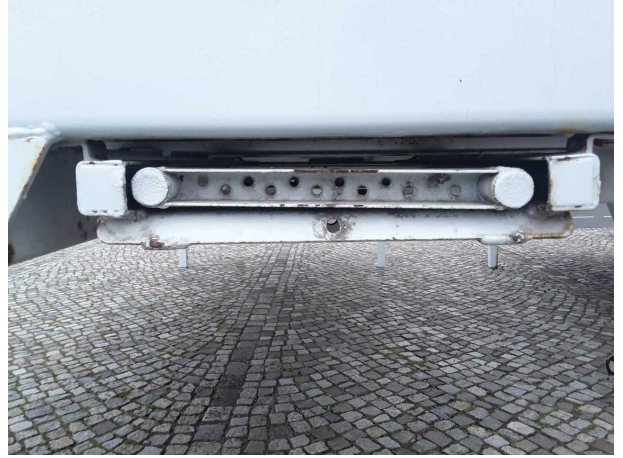
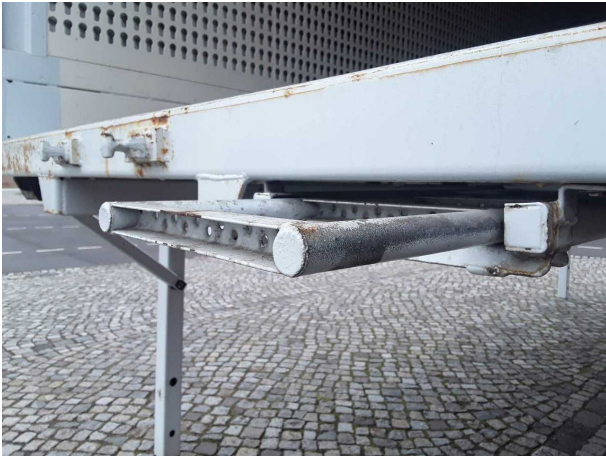
Beschädigung 1: Ausrüstung: Leiter (Sicherung fehlt) - erneuern

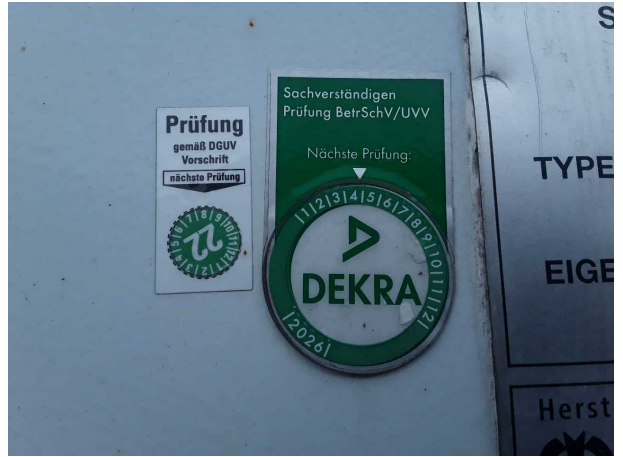
Beschädigung 2: Sonstiges: UVV Aufbau - fällig - erneuern

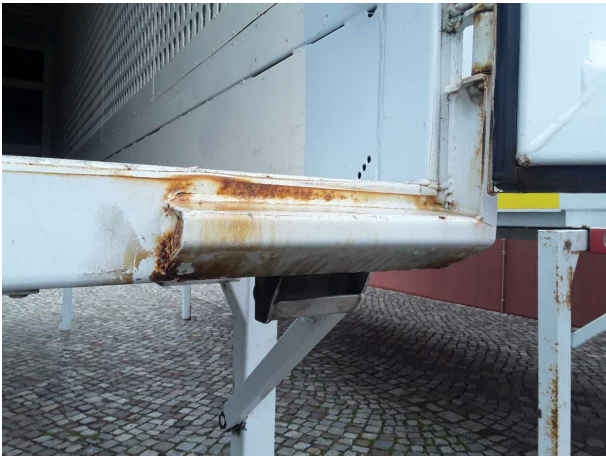
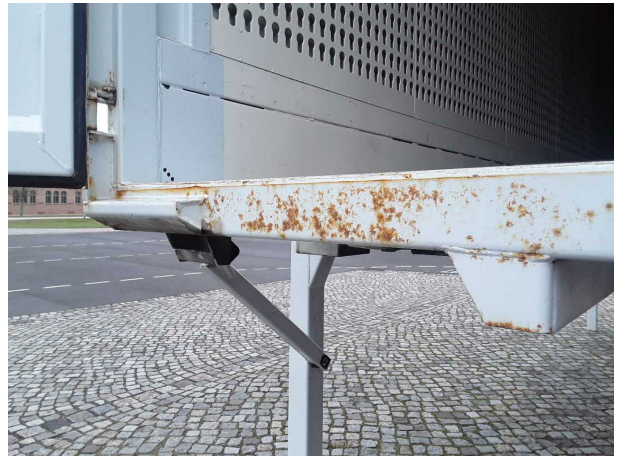
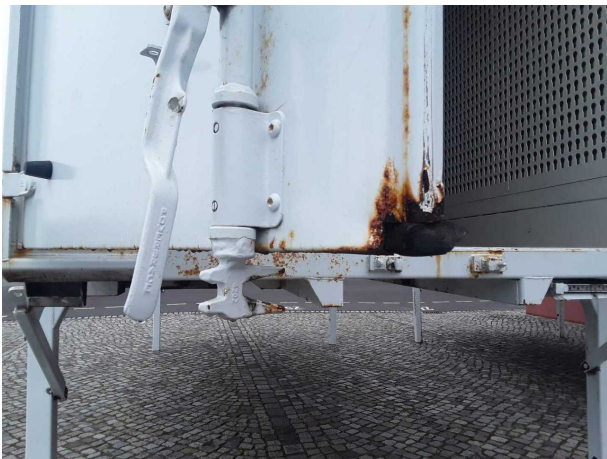
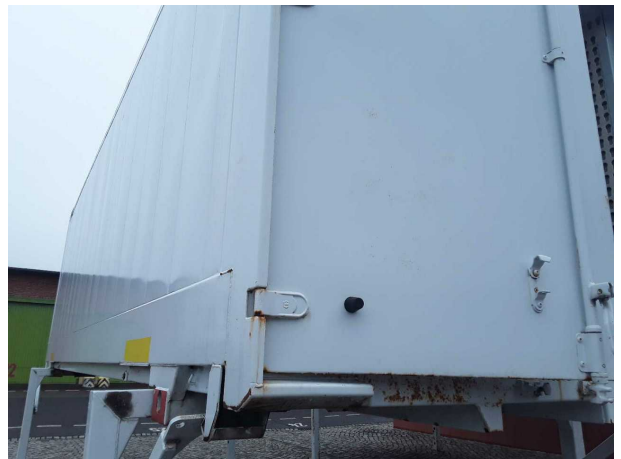
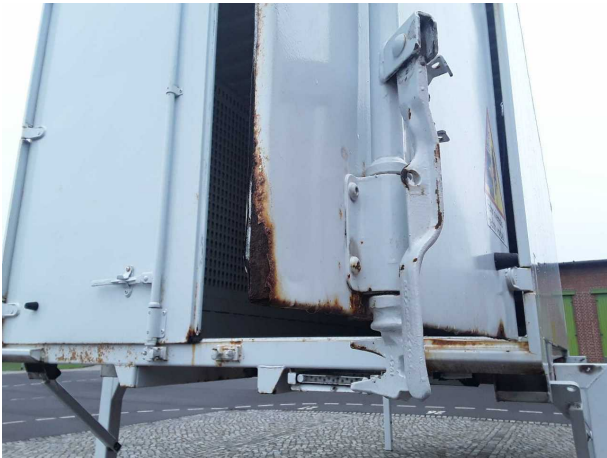
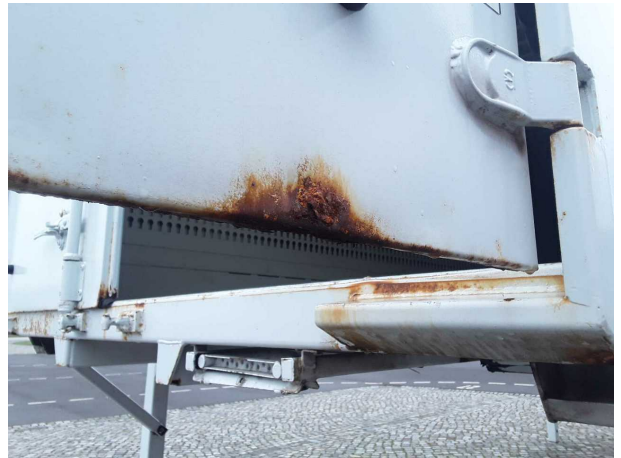
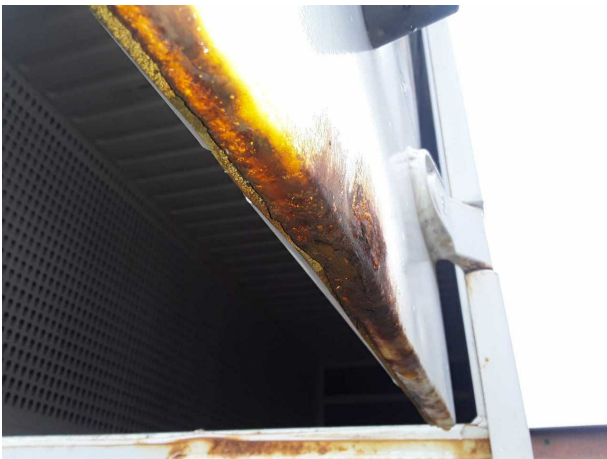
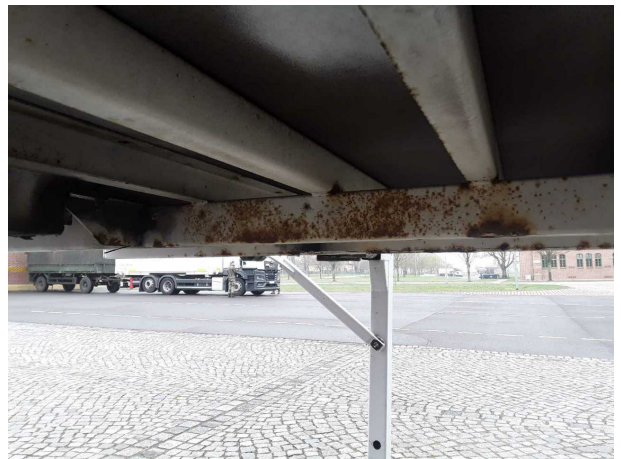
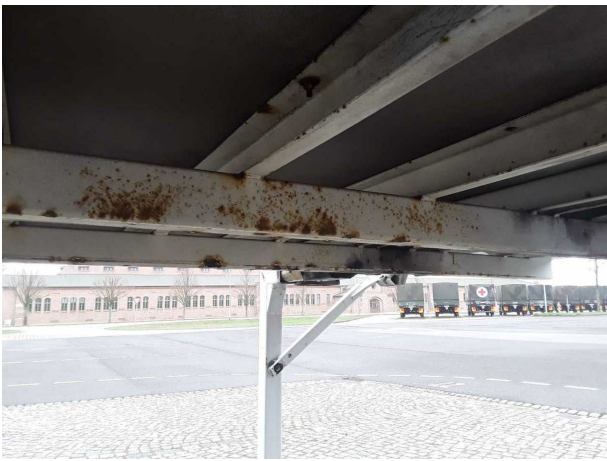
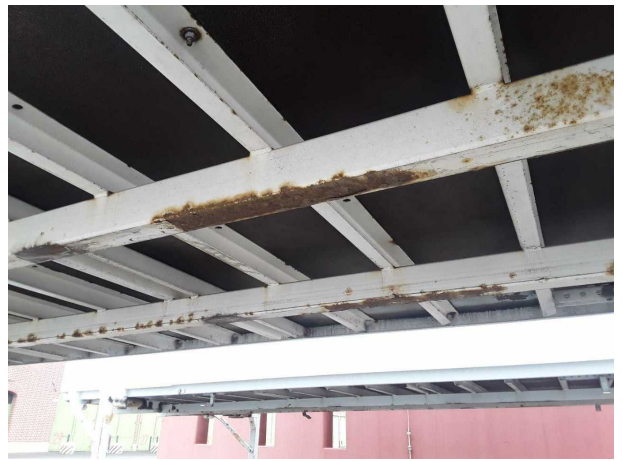
Gebrauchsspur 1: Sonstiges: Fahrzeug - Korrosion
