Bildanlage

Übersichtsfotos

Beschädigungsfotos

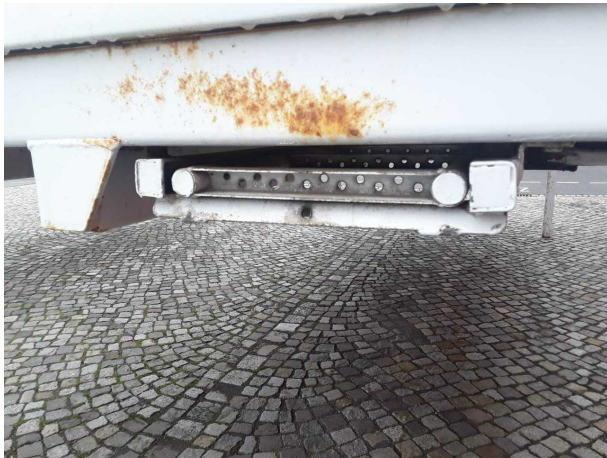
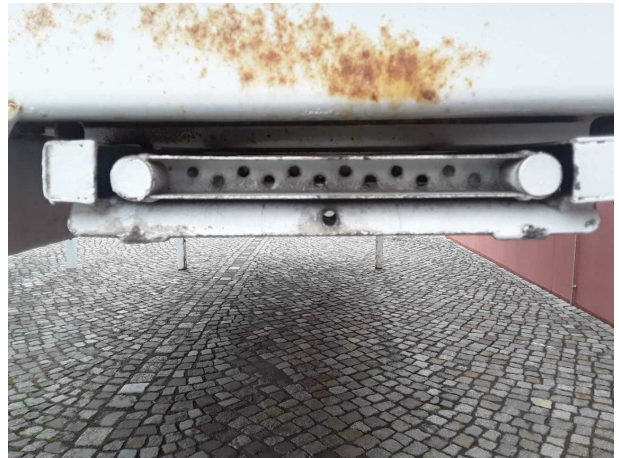
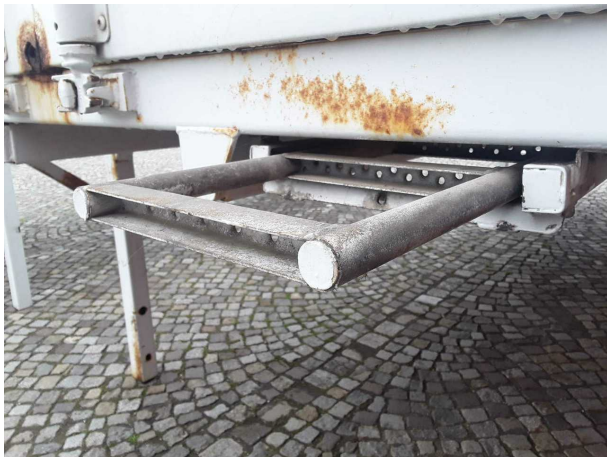
Beschädigung 1: Ausrüstung: Leiter (Sicherheit fehlt) - erneuern

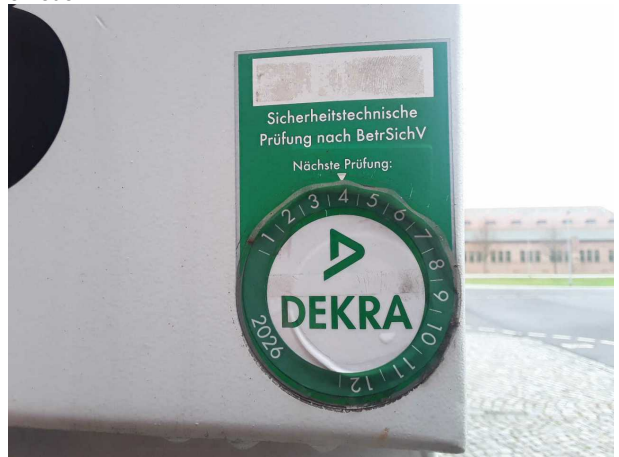
Beschädigung 2: Sonstiges: UVV Aufbau - fällig - erneuern

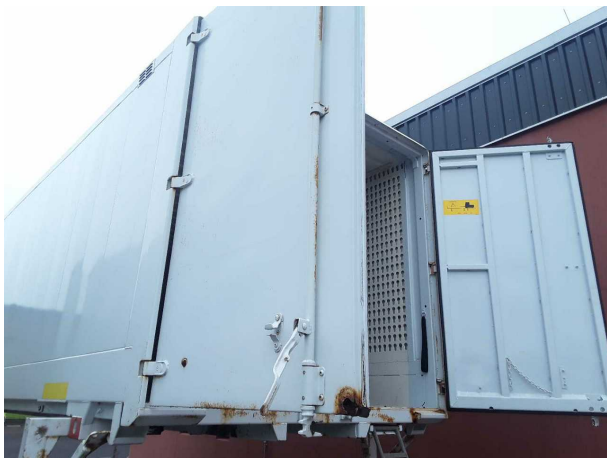
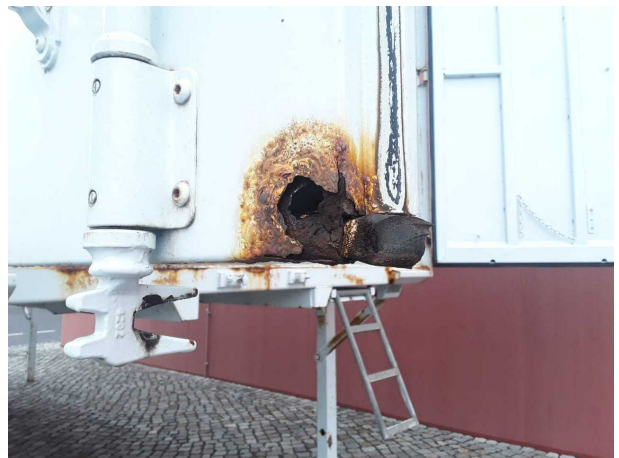
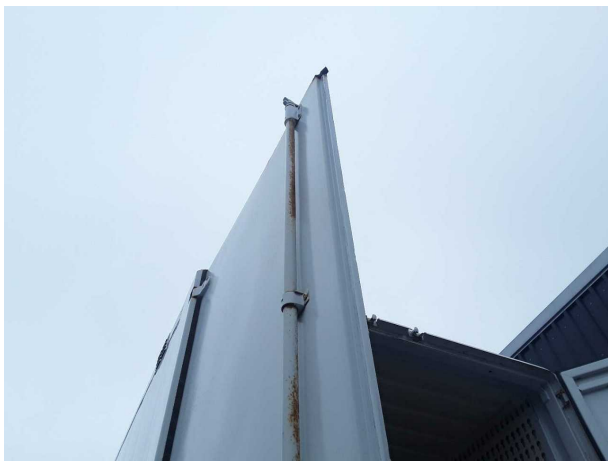
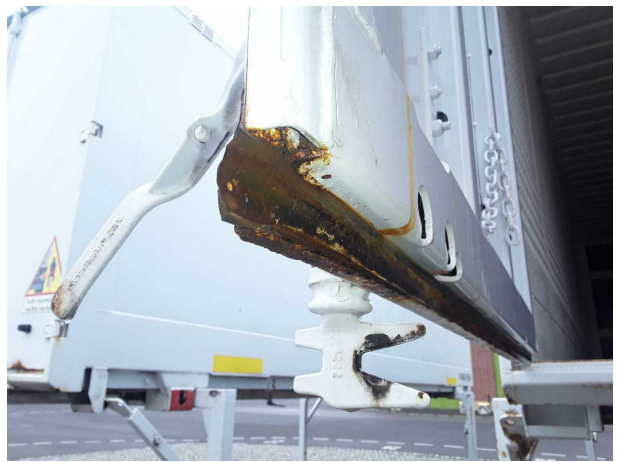
Beschädigung 3: Heckklappe/-tür: Hecktür links - Korrosion - instandsetzen und lackieren

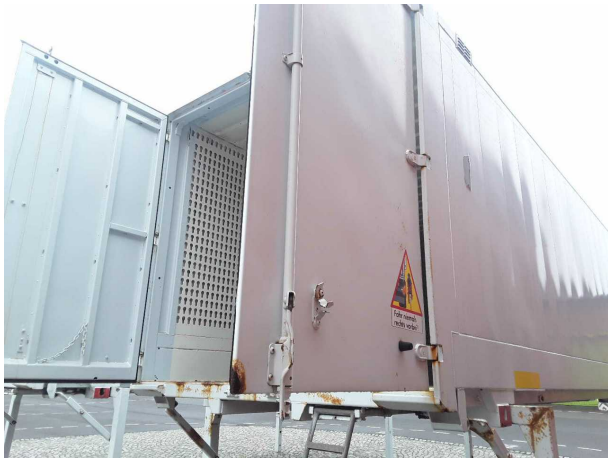
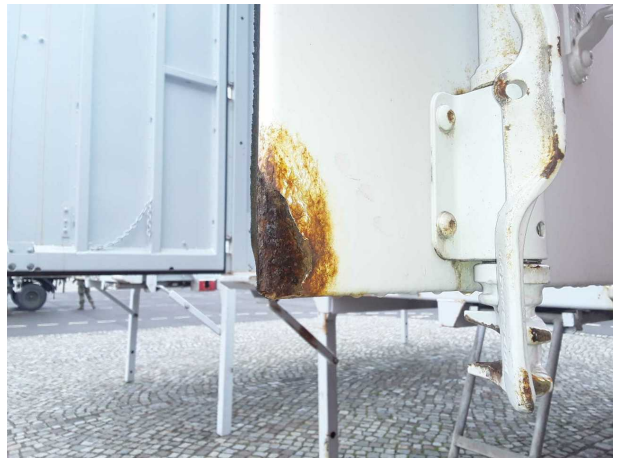
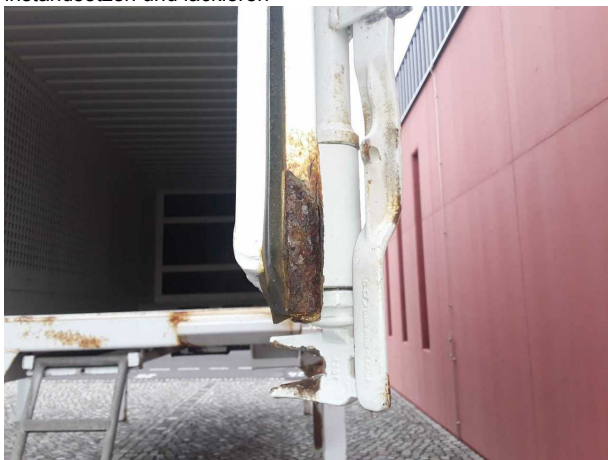
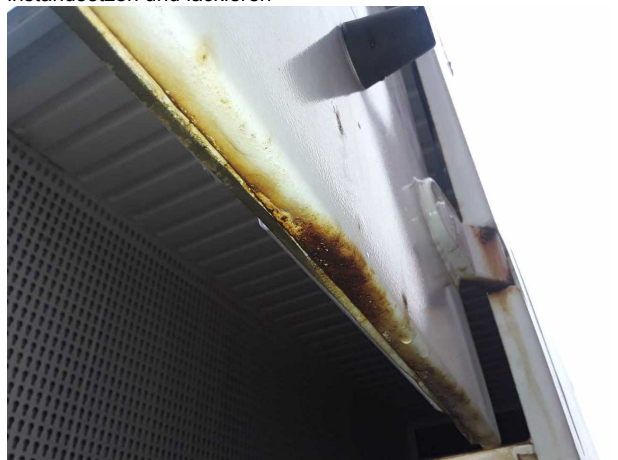
Beschädigung 4: Heckklappe/-tür: Hecktür rechts - Korrosion - instandsetzen und lackieren

Beschädigung 4: Heckklappe/-tür: Hecktür rechts - Korrosio... instandsetzen und lackieren

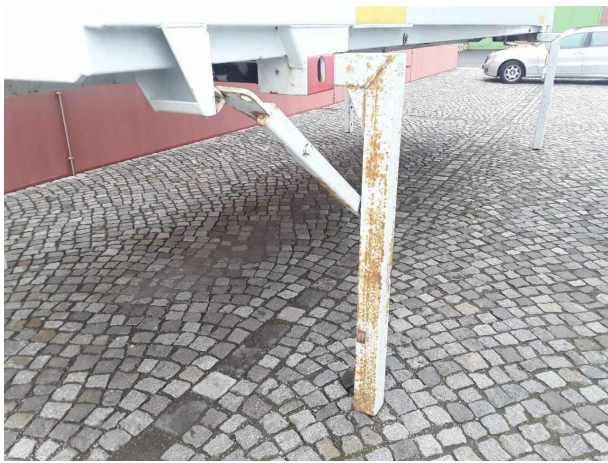
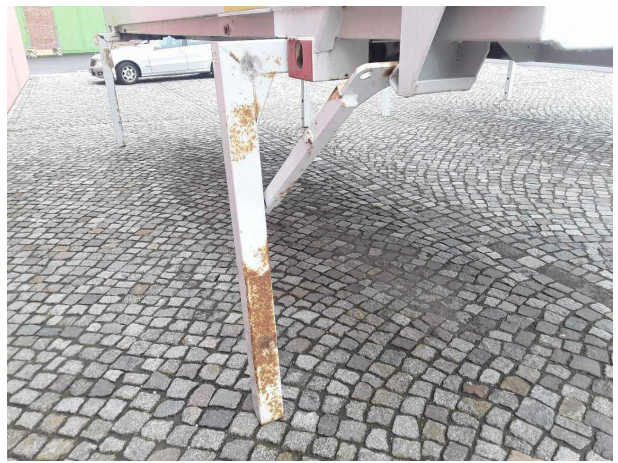
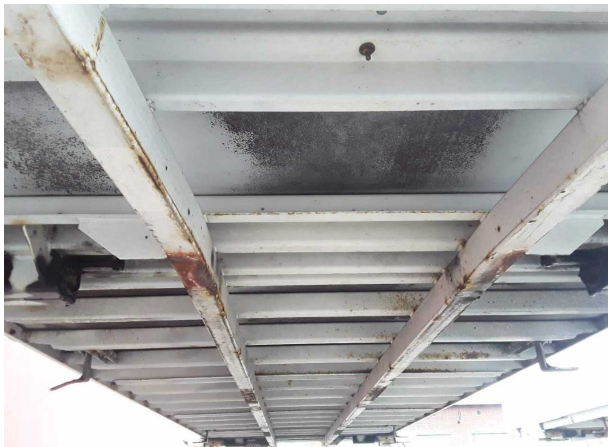
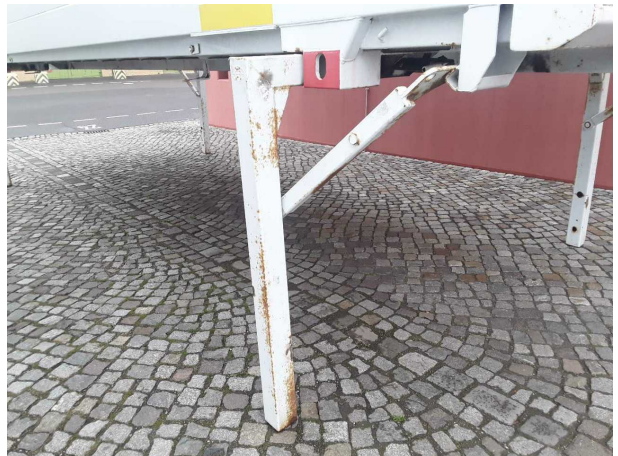
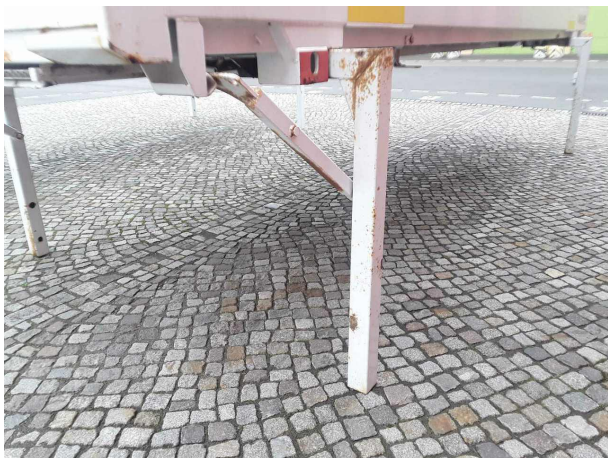
Gebrauchsspur 1: Sonstiges: Sonstiges - Korrosion
