Bewertungsgutachten Maschinen

Objektart	Landmaschine
Einsatzart	Grünlandtechnik/ Futtererntetechnik
Maschinenart	Mähwerk
Hersteller / Fabrikat	Loipfinger
Typ	Triplex 320 TK 21
Maschinennummer	Anbaumäher 11
Dienst- / Eigengewicht	730 kg
Farbe	Rot
Lackierung	Uni
Betriebsstunden nicht feststellbar

Hersteller	LOIPFINGER
Typ / Verkaufsbezeichnung	TRIPLEX 320 K21
Fabrik Nr.	2286
Baujahr	05 / 2009

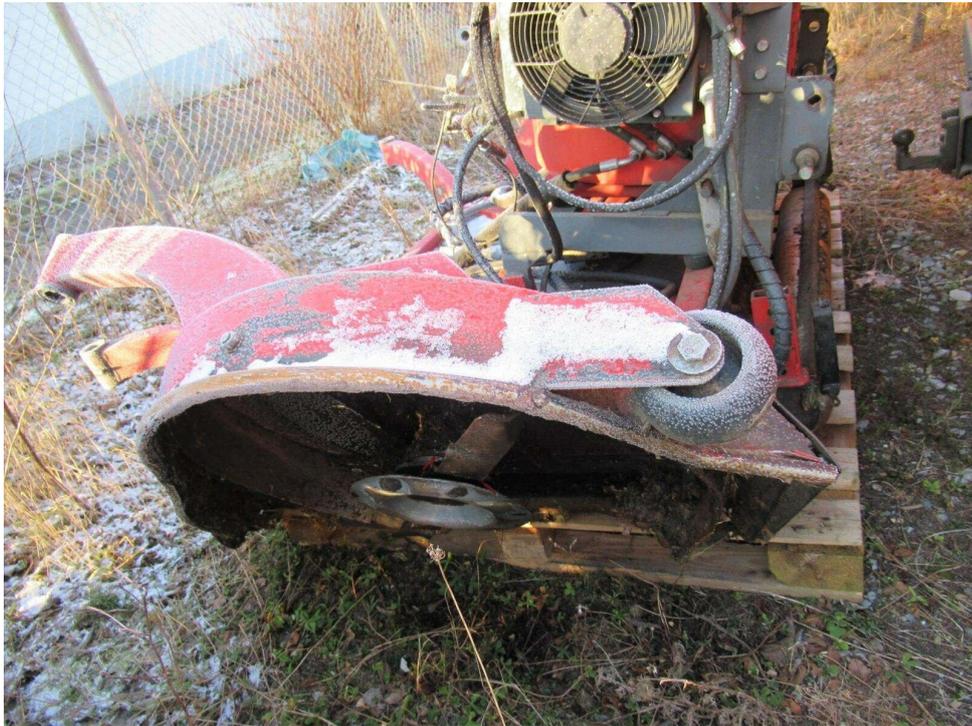
Bild 3 : Mähwerk v verschlissen

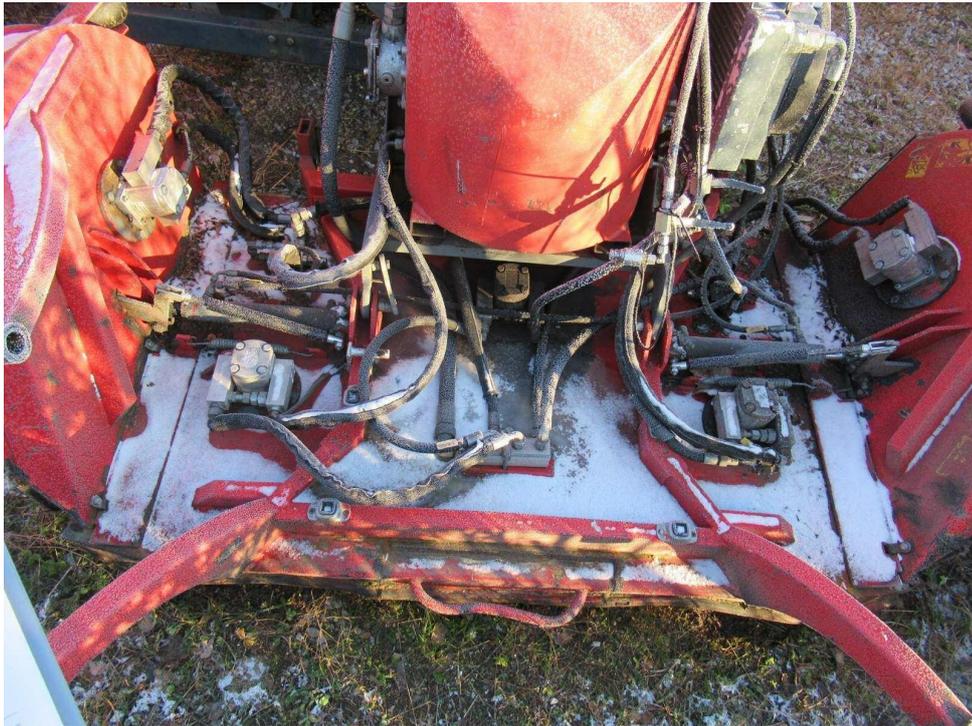
Bild 5 : Rahmen mitte verbogen

- Hydraulikmotor vom Mähwerk defekt, erneuern
 - Rahmen verbogen, verzogen, instandsetzen
 - Lack und Rostschäden, instandsetzen
-

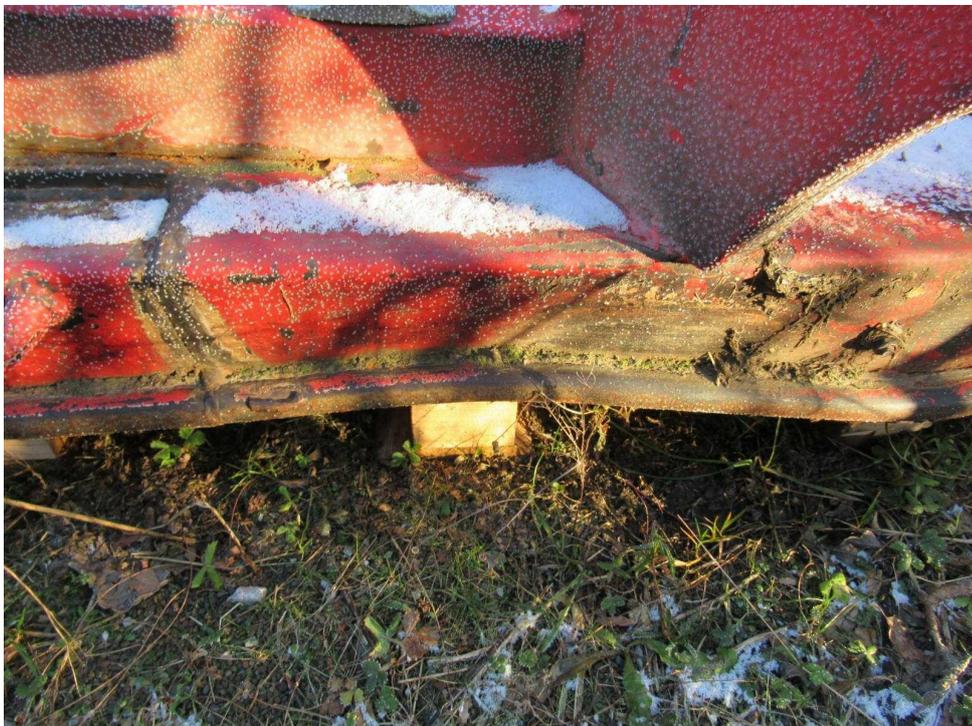
Bild 6 : Detail Rahmen verbogen

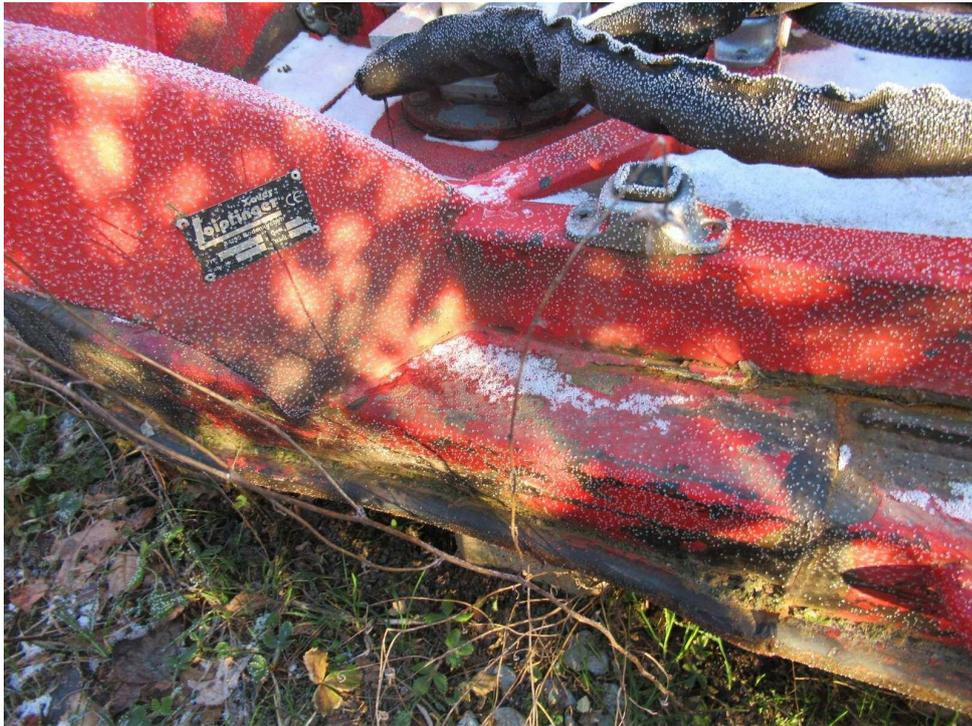
Bild 7 : Detail Rahmen verbogen

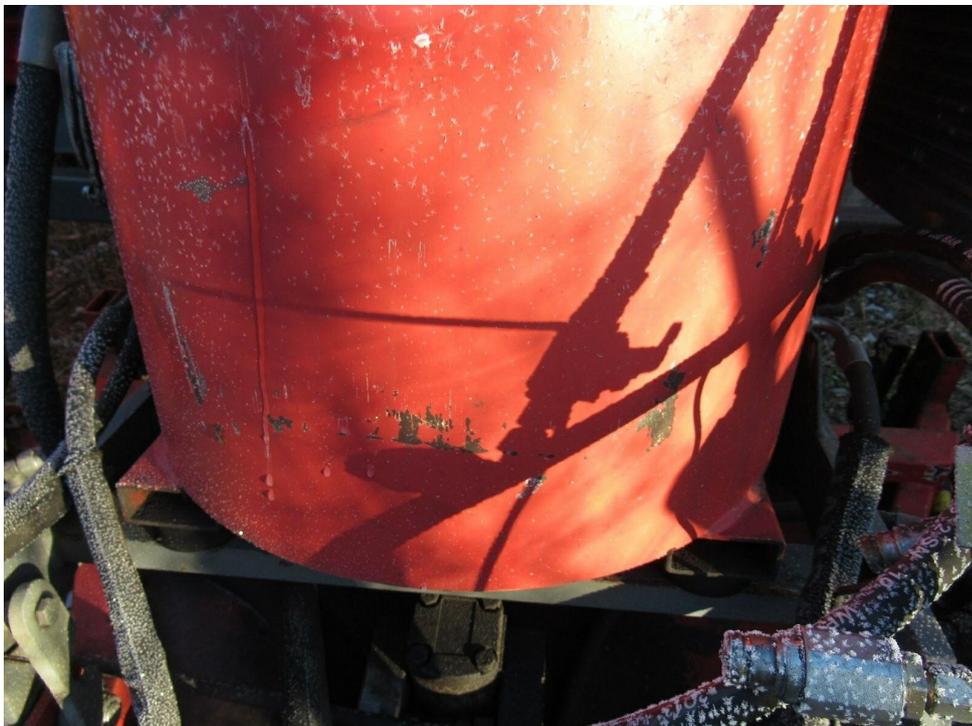
Bild 8 : Gehäuse verschrammt, Rost

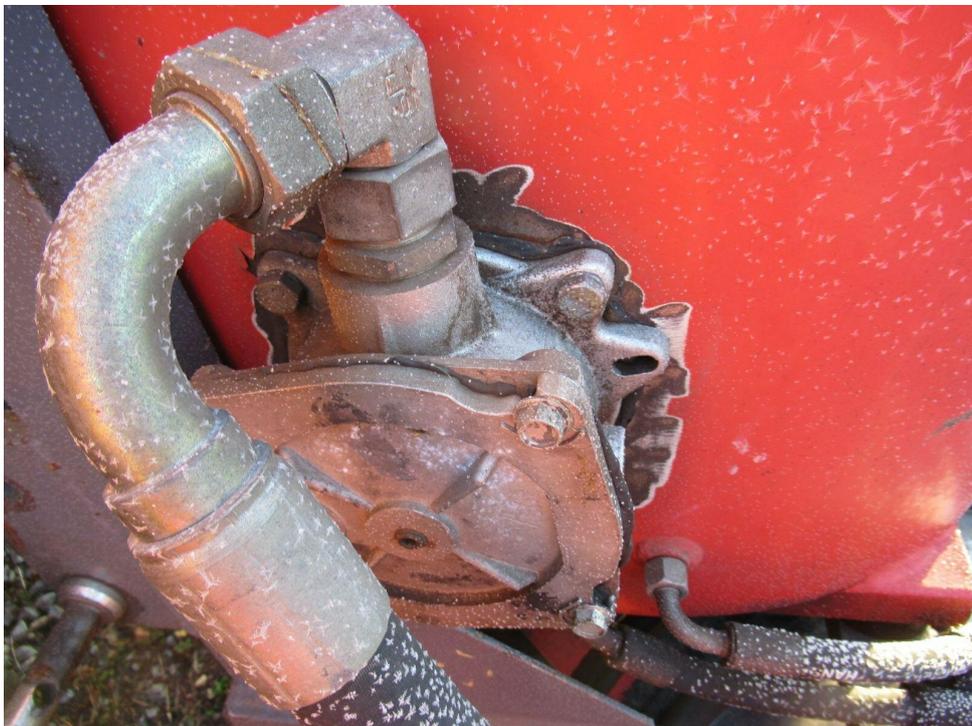
Bild 10 : Hydraulikmotor defekt
