## DAT-SCHÄTZUNG

| Modell | A (BM 177)(03.2018->), A 250 e, (EURO 6d), 2019 - 2022 |

FESTGESTELLTES UNTERSUCHUNGSERGEBNIS

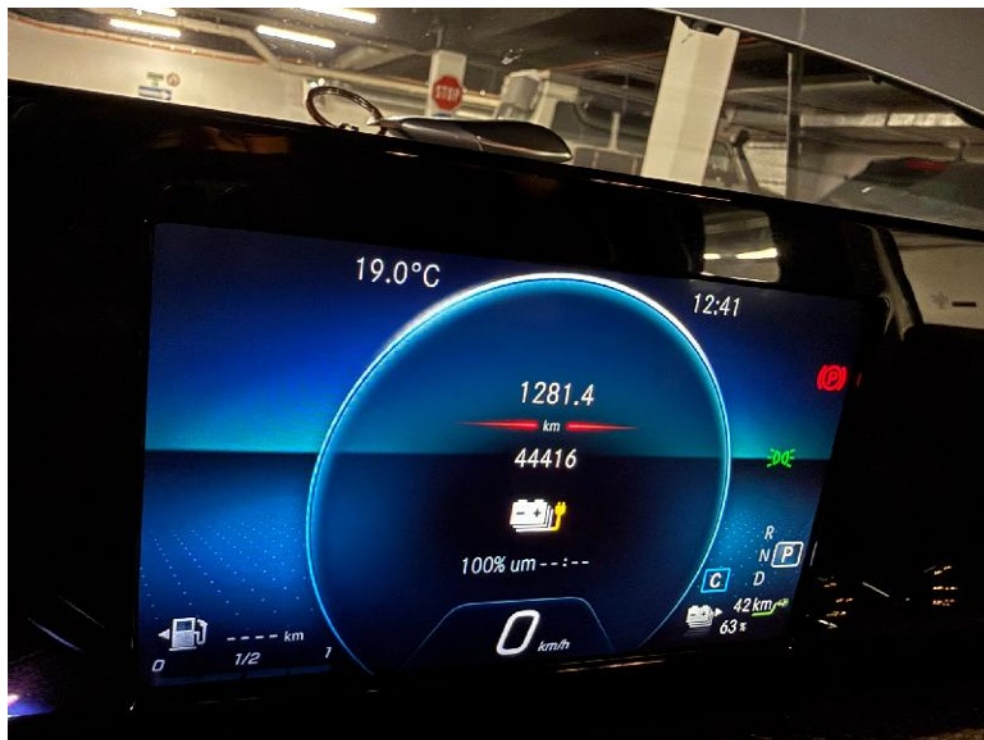
Bild: km-Zähler

| Laufleistung abgelesen | 44.416 km |

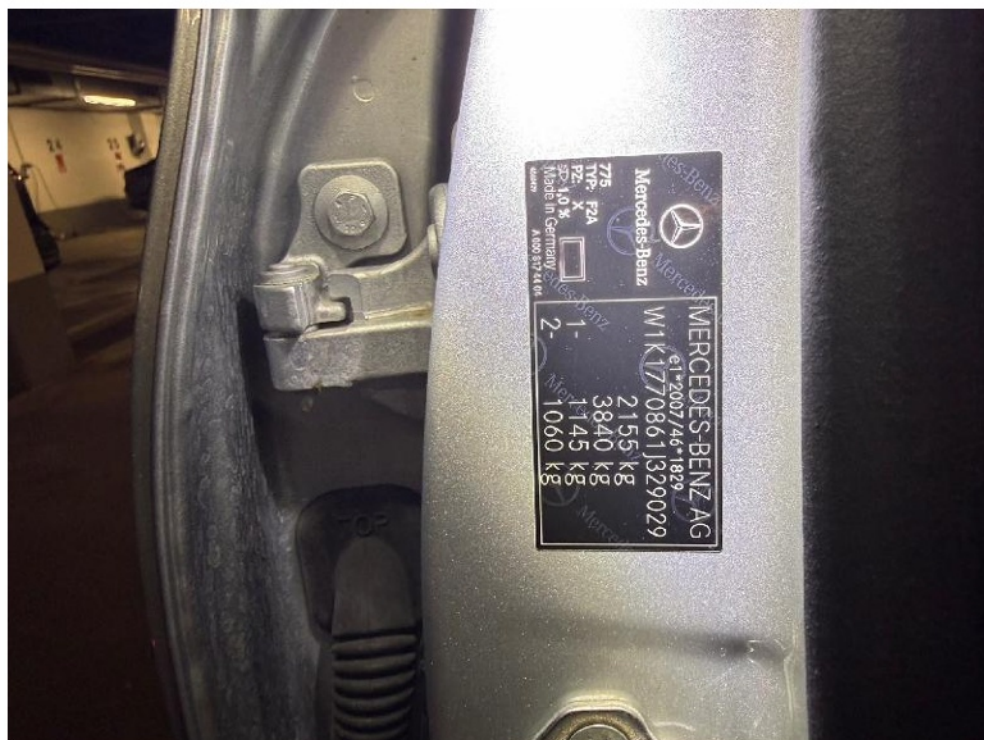
Bild: Fahrzeug-Identifikation

| Position | Rep.-Kosten | Beschreibung | |
|---|---|---|---|
| Fahrzeug-Identifikation | | | ● |

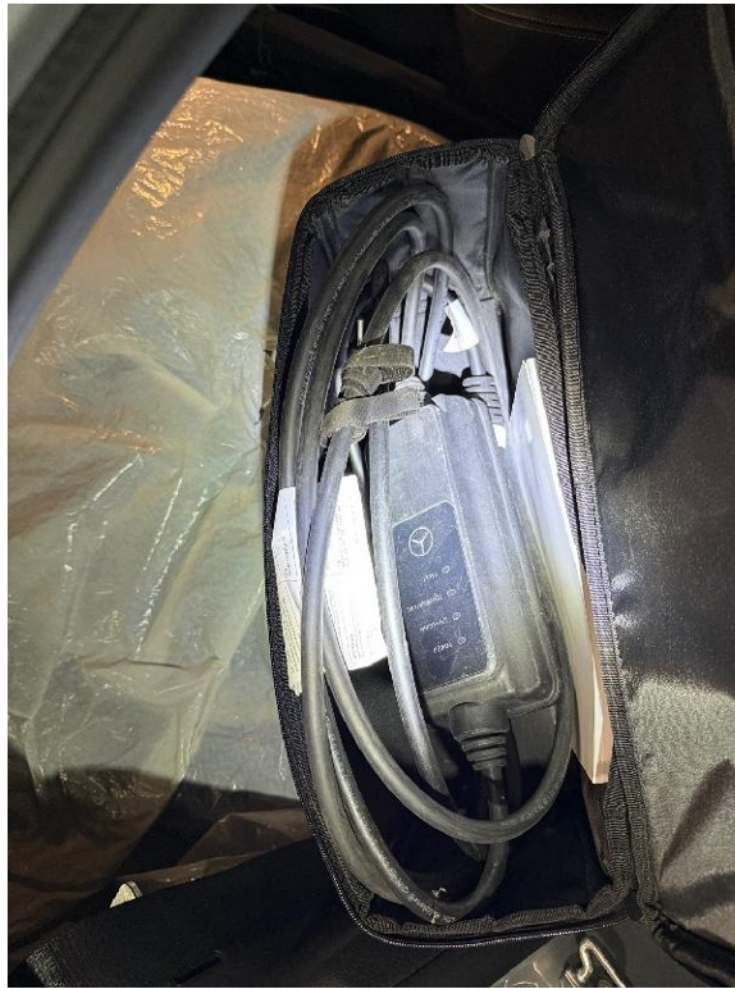
Bild: Fahrzeugschlüssel / Ladekabel

| Position | Rep.-Kosten | Beschreibung | |
|---|---|---|---|
| Fahrzeugschlüssel / Ladekabel | | Lt. Angabe Schlüssel komplett vorhanden, Ladekabel vorhanden | ● |

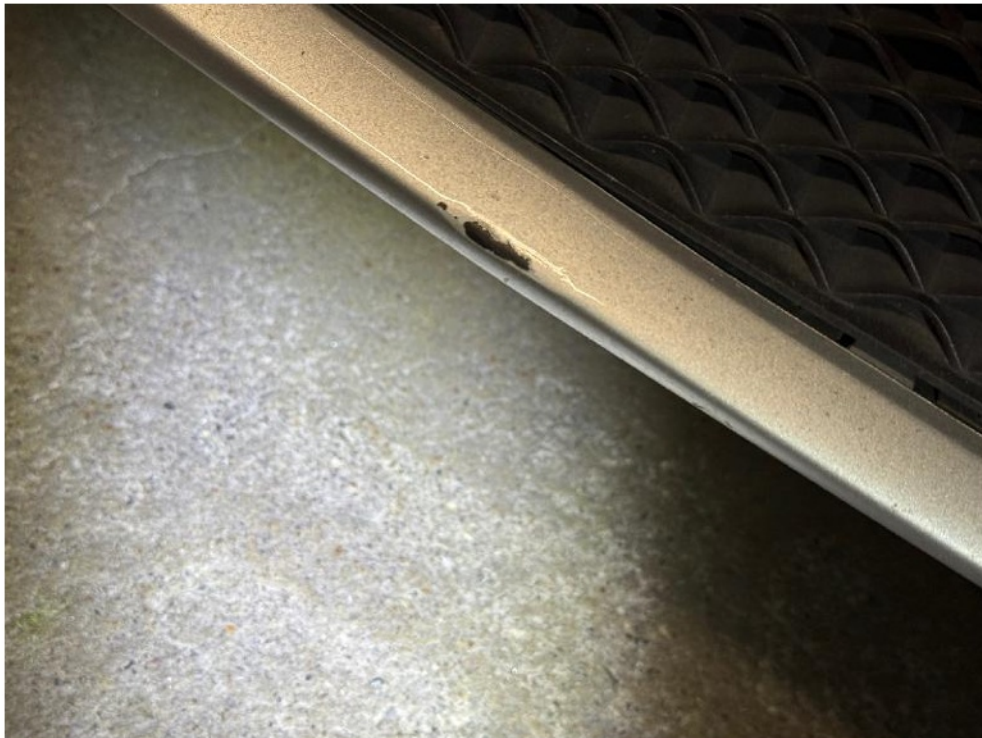
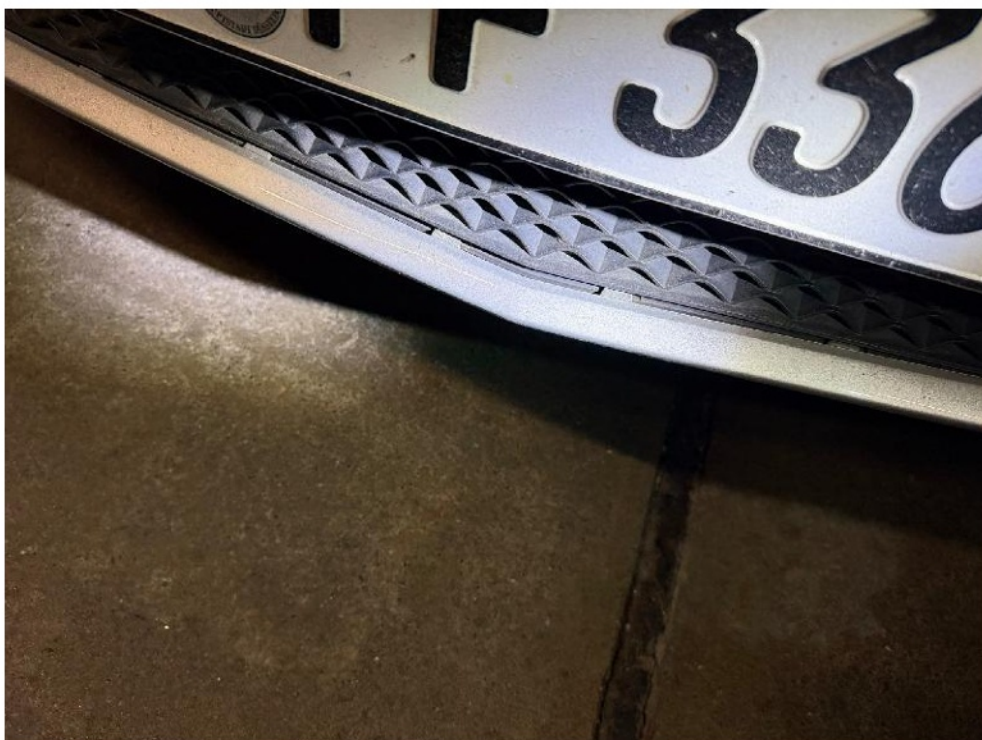
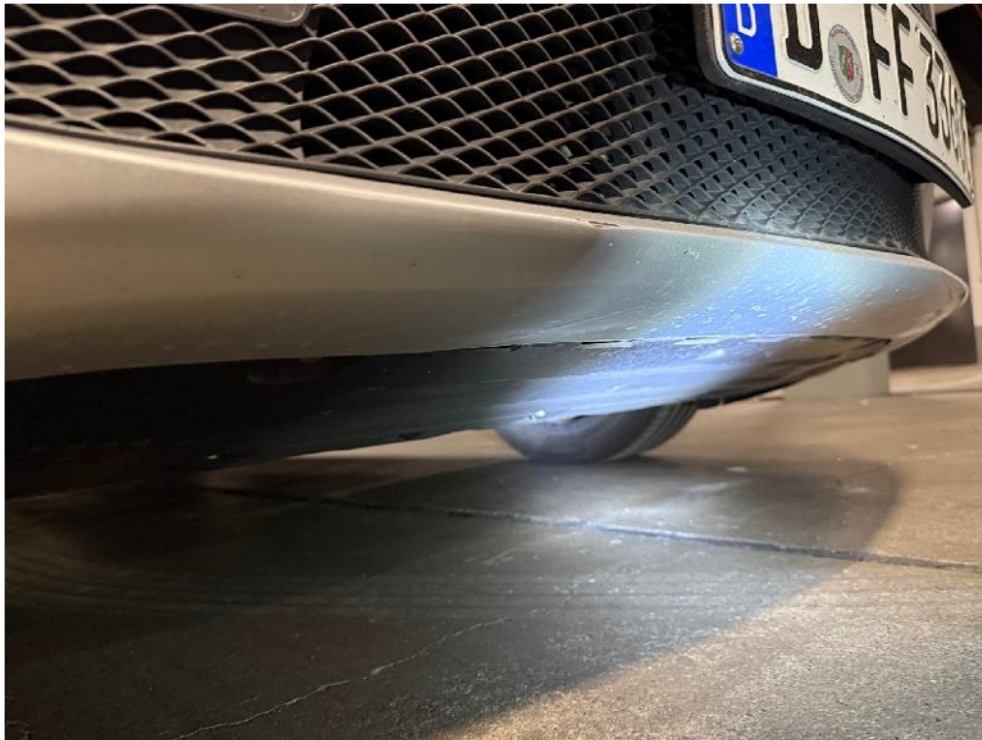
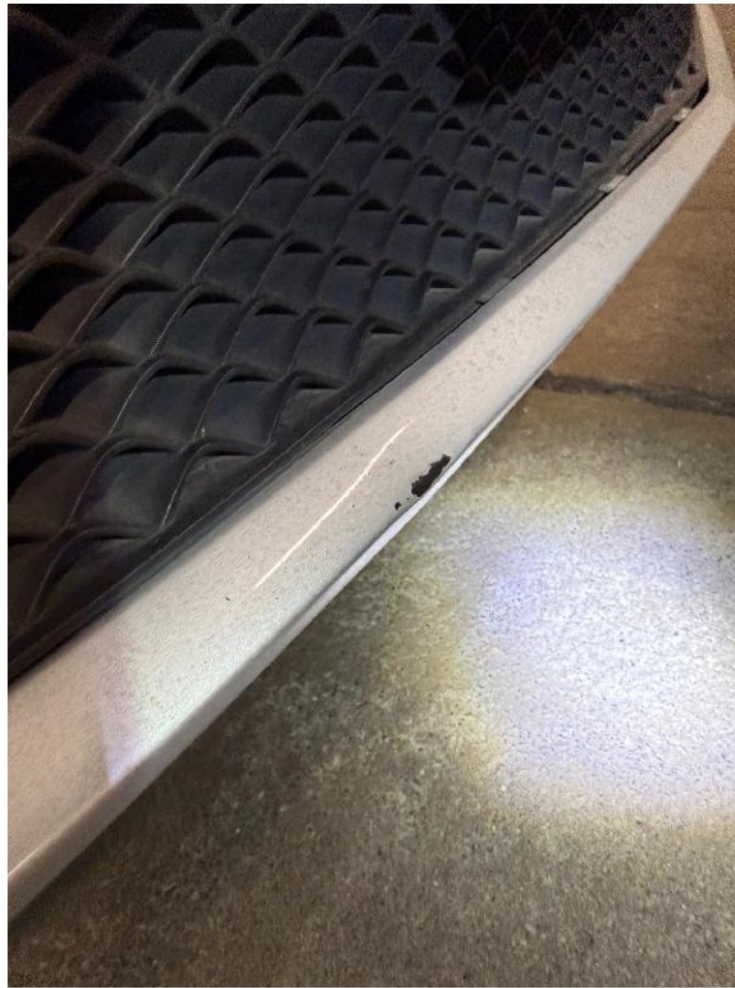
Bild: Stoßstangen

| Position | Rep.-Kosten | Beschreibung | |
|---|---|---|---|
| Stoßstangen | 1.651,29 | Stoßfänger vorn angestoßen, deformiert und verkratzt, ersetzen | ● |

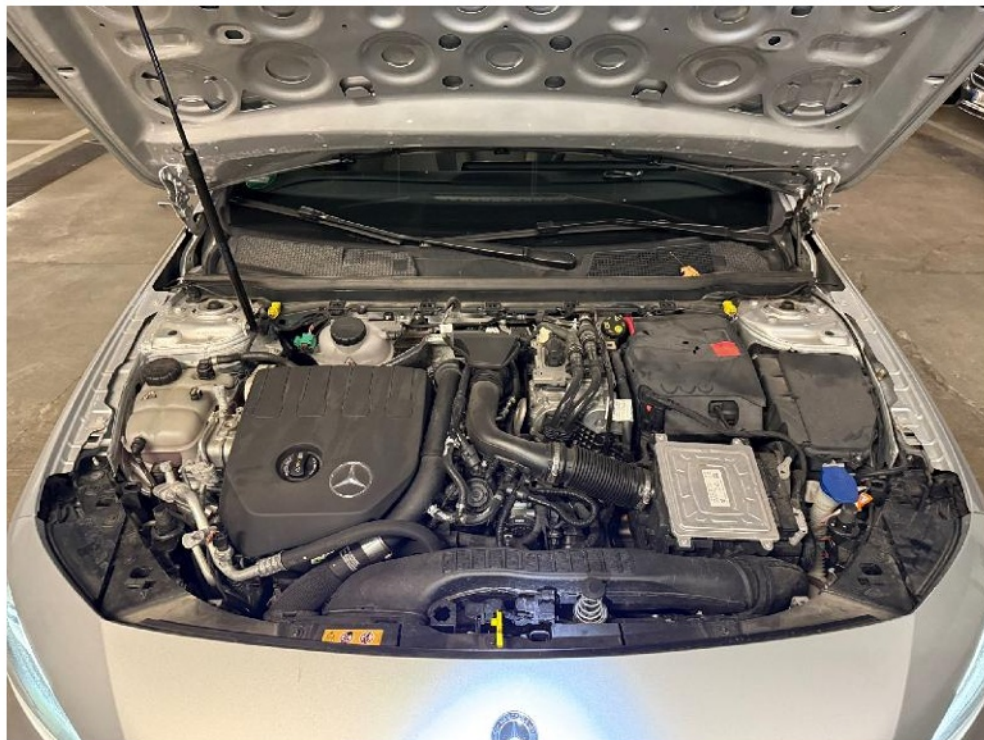
Bild: Motor

| Position | Rep.-Kosten | Beschreibung | |
|---|---|---|---|
| Motor | | | ● |

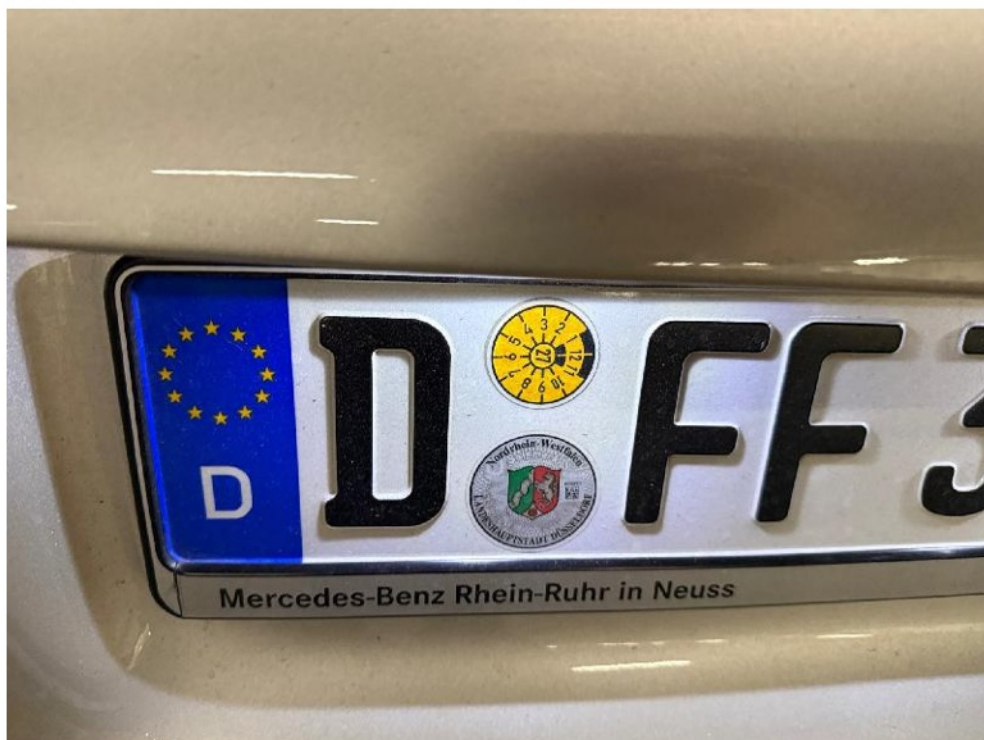
Bild: Hauptuntersuchung

| Position | Rep.-Kosten | Beschreibung | |
|---|---|---|---|
| Hauptuntersuchung | | fällig in 03.2027, -, fällig in xxxx durchführen | ● |
