Gutachtennummer: 2507100103

Gutachten

Fahrzeug-Kurzbewertung

| Fabrikat | FIAT | Typ | 500 0.9 TwinAir Start&Stop TwinAir |

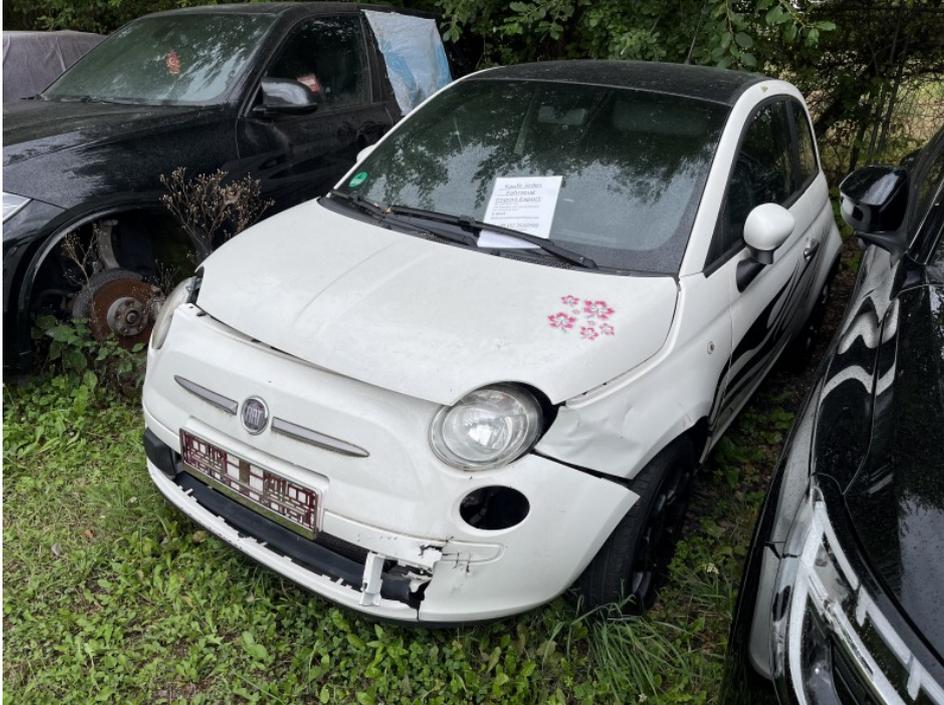
Bild 1

- Frontschaden:
 - Stoßfänger vorne - beschädigt
 - Scheinwerfer rechts und links - beschädigt
 - Kotflügel vorne links - verformt
 - Rad vorne links - Fehlstellung
 - Zusatzscheinwerfer vorne links - fehlt
 - Kotflügel vorne rechts - verformt
 - Motorhaube - verformt
 - Schloßträger - verformt
 - Motor - Fehlstellung
- Felge vorne rechts - verschürft
- Außenspiegel rechts - verschürft
- Innenraum - verschmutzt/Schimmel
- Fahrgestellnummer konnte nicht abgeglichen werden
- Hauptuntersuchung - kein Nachweis - fällig
- Wartung - kein Nachweis - fällig
- Fahrzeug - verschmutzt
- Fahrzeugschlüssel - nicht vorhanden
- linke Fahrzeugseite konnte nicht vollständig besichtigt werden
- Kilometerstand - nicht ablesbar
- Probelauf - nicht möglich
- Erstzulassungsdatum - nicht ermittelbar
- Fahrzeugdokumente/Papiere - nicht vorhanden
