**PKW-Anhänger offener Kasten**

**DA-HF 107**

### 2. Technische Feststellungen

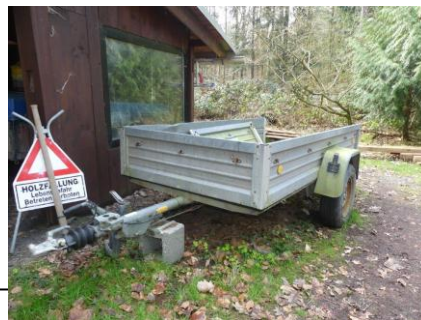
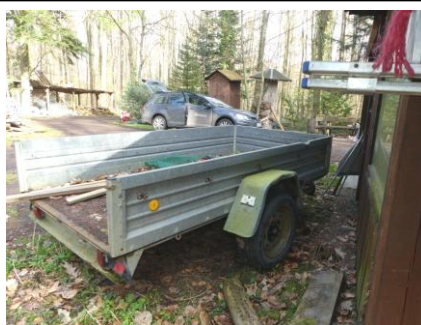
**ohne Funktion, Verschlissen, Auflaufbremse beschädigt**

**185/70 R14 88T, ca. 4mm, überaltert und porös**

**Holzboden beschädigt und morsch, Bordwände eingedellt, Befestigung Heckbordwand beschädigt, Kotflügel verformt und gerissen, Korrosion vorhanden, Hecktraverse-Lampenträger verformt, Zugeinrichtung verschlissen, Stützrad beschädigt, Hemmschuhe fehlen**

**ohne Funktion, Kabelstrang und Leuchteinheiten beschädigt**

**Bedingt durch Alter und den überwiegenden Einsatz auf unbefestigten Wegen im Forstbetrieb ist der Anhänger erheblich verschlissen. Die Grenze seiner wirtschaftlichen Nutzbarkeit ist erreicht. Ich schlage vor, den Anhänger zu verkaufen.**
