**PKW-Anhänger offener Kasten**

**DA-2338**

**Heinemann, Z-7012**

### 2. Technische Feststellungen

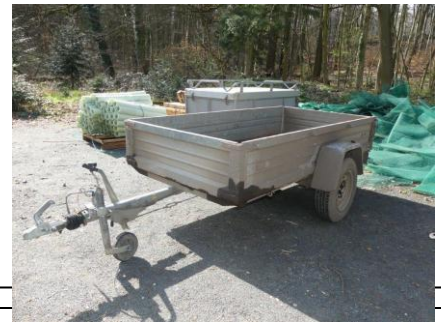
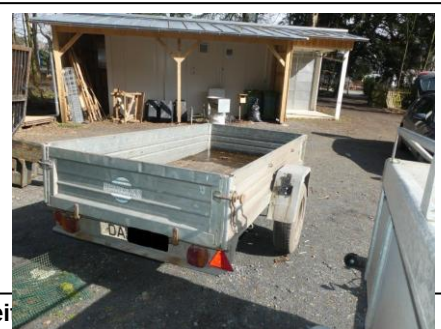
**ohne Funktion, verschlissen, Auflaufbremse beschädigt**

**175/80 R14 88T, ca. 5mm, überaltert**

**Bodenträger durchgerostet, Holzboden beschädigt und morsch,  
Bordwände eingedellt, Kotflügel verformt und gerissen,  
Hecktraverse-Lampenträger verformt, Zugeinrichtung verschlissen,  
Stützrad beschädigt, Hemmschuhe fehlen**

**ohne Funktion, Kabelstrang und Leuchteinheiten beschädigt**

**Bedingt durch Alter und den überwiegenden Einsatz auf  
unbefestigten Wegen im Forstbetrieb ist der Anhänger  
erheblich verschlissen. Die Grenze seiner wirtschaftlichen Nutzbarkeit  
Ich schlage vor, den Anhänger zu verkaufen.**
