### 1. Allgemeines

**Anhängern offener Kasten**

**DA-2465**

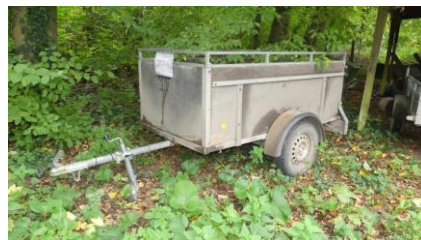
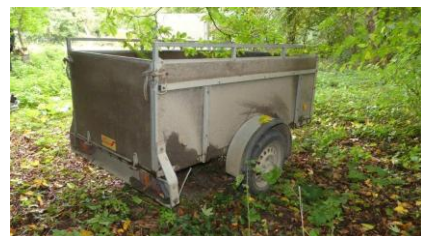
**Erhöhter Verschleiß, Achse rechts verbogen**

**NICHT FAHRBEREIT !**

**Sommer, überaltert, beschädigt**

**Holzbordwände und Ladeboden teilweise morsch,  
Abschluss traverse verbogen, Stützrad beschädigt,  
sowie erhebliche alters- und nutzungsbedingte Gebrauchsspuren**

**Defekt**

**Durch seinen überwiegenden Einsatz auf unbefestigten Wegen im Forst ist der Anhänger stärker verschlissen als anzunehmen wäre. Die Grenze einer wirtschaftlichen Nutzungsmöglichkeit ist erreicht. Ich schlage vor, den Anhänger zu verkaufen.**
