DEKRA

Bewertungsgutachten

Kennzeichen	**DO FN470E**	**FIN**	**VR3UKZKXZMJ734108**

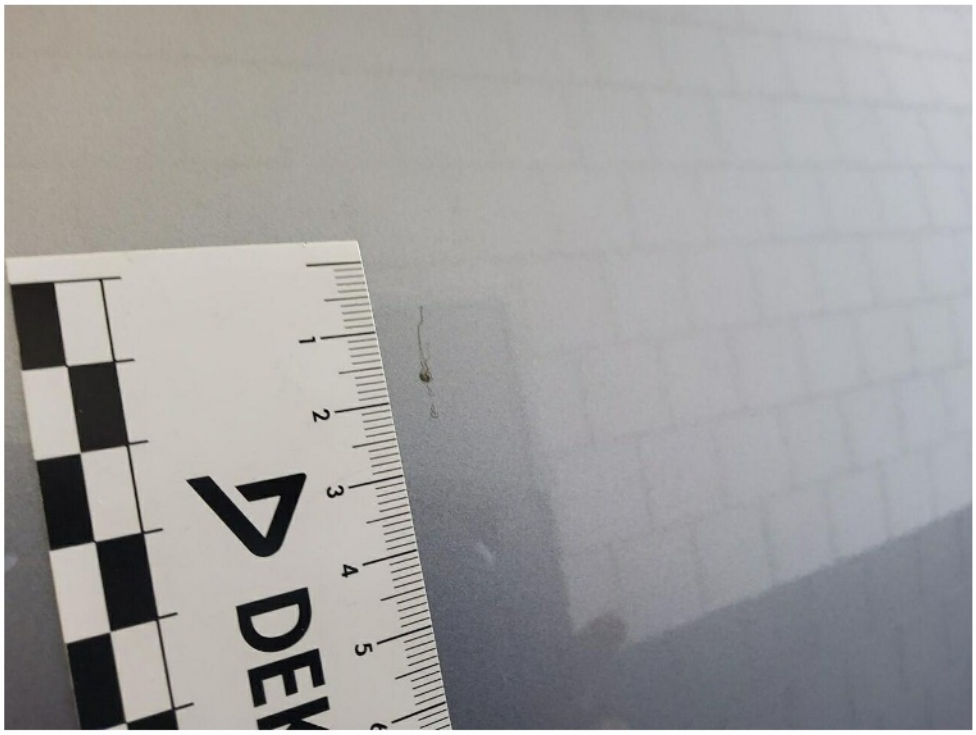
Ladekantenschutz, verschrammt, erneuern (Bild 13, 14); Seitenteil hinten links, deformiert, instandsetzen und lackieren mit Lackaufbau (Bild 6, 7); Tür hinten rechts Lackierung, zerkratzt, lackieren mit Lackaufbau (Bild 9, 10); Lackvorbereitung.

Bild 9 : Tür hinten rechts Lackierung, zerkratzt, lackieren mit Lackaufbau
