Bewertungsgutachten

Kennzeichen **M TE9712E** **FIN** **W1K1770861J336493**

Fahrzeugart	Personenkraftwagen
Hersteller	Mercedes-Benz
Typ / Verkaufsbezeichnung	F2A / A 250 e 8G-DCT Style
Aufbauart	Limousine
HSN / TSN	2222 / AJP
Fahrzeug-Ident.-Nr.	W1K1770861J336493
Türen	5
Sitzplätze	5
Farbe (Hersteller)	Iridium Silber
Lackierung	Metallic
Polster / Farbe	Teil-Kunstlederausstattung / anthrazit / schwarz
Energiequelle / Kraftstoff	Hybr.B/E ext.aufl.
Motorart / Zylinderanzahl	Hybridantrieb / 4
Leistung / Hubraum	118 kW / 1332 cm^3
Schadstoffklasse	EURO6;WLTP;AP;PI/CI; M, N1 I
Getriebe / Gänge	Automatik / 8
Felgen	Leichtmetall
Km-Stand abgelesen	58.560 Es wird unterstellt, dass die Gesamtlaufleistung dem abgelesenen Km-Stand entspricht.

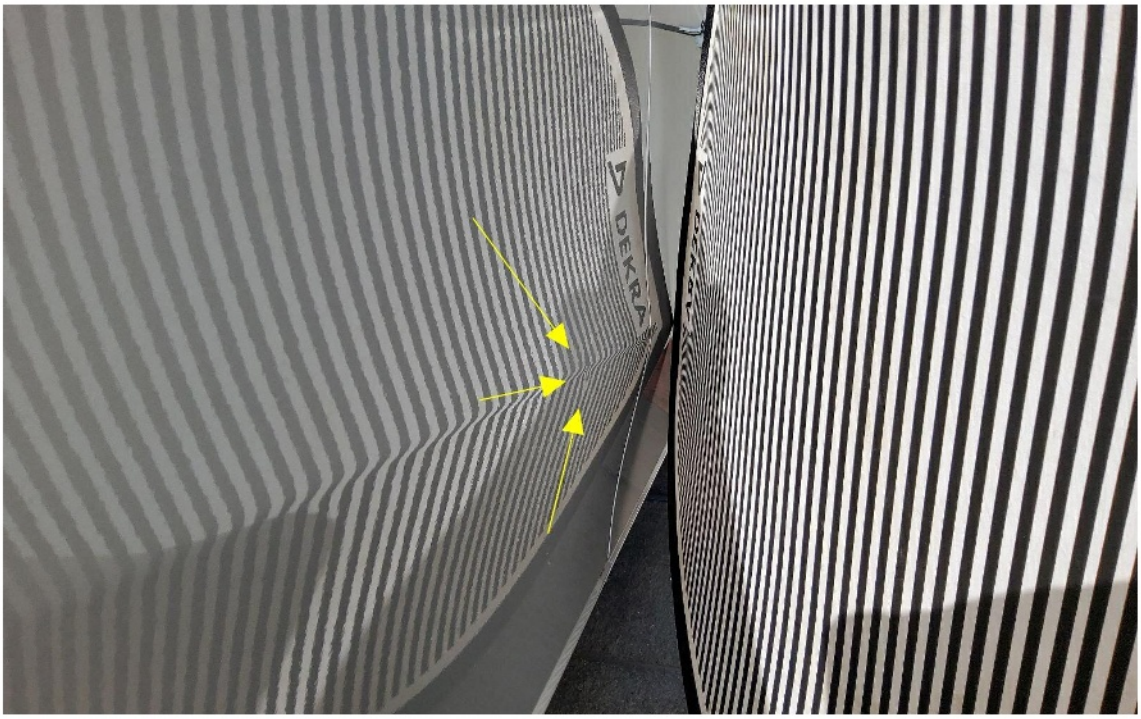
Bild 6 : Verkleidung Heckklappe, zerkratzt, smart repair

Heckklappe, Ansatz von Flugrost, smart repair (Bild 8); Stoßfänger vorne, Eindellungen mit Materialabtrag, erneuern (Bild 9, 10, 11); Verkleidung Heckklappe, zerkratzt, smart repair (Bild 6); Tür hinten rechts, eingedellt, drücken (Bild 7);

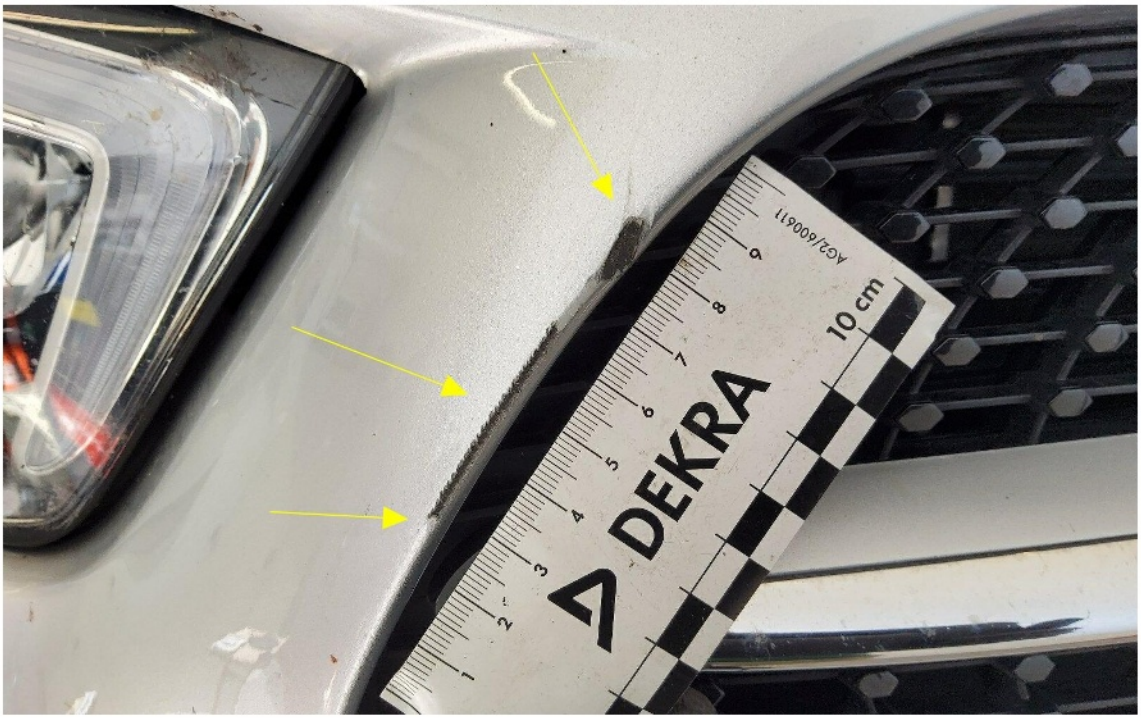
Bild 9 : Stoßfänger vorne, Eindellungen mit Materialabtrag

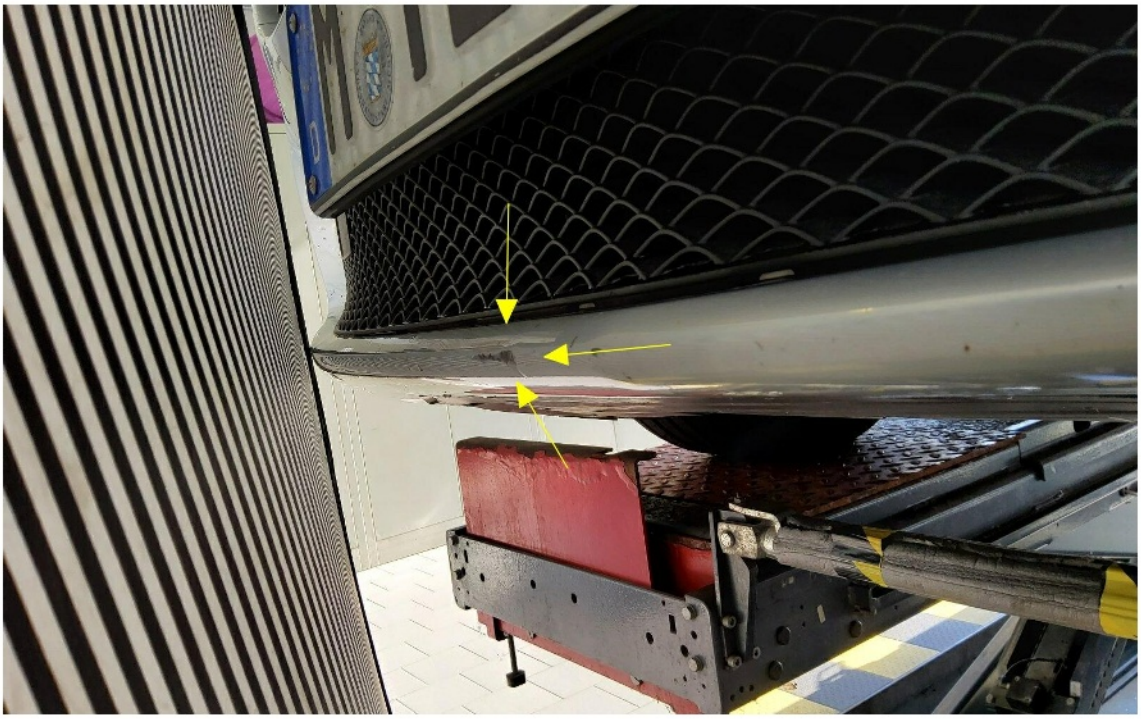
Bild 10 : Stoßfänger vorne, Eindellungen mit Materialabtrag
