Technische Daten

Zustandsbeschreibung

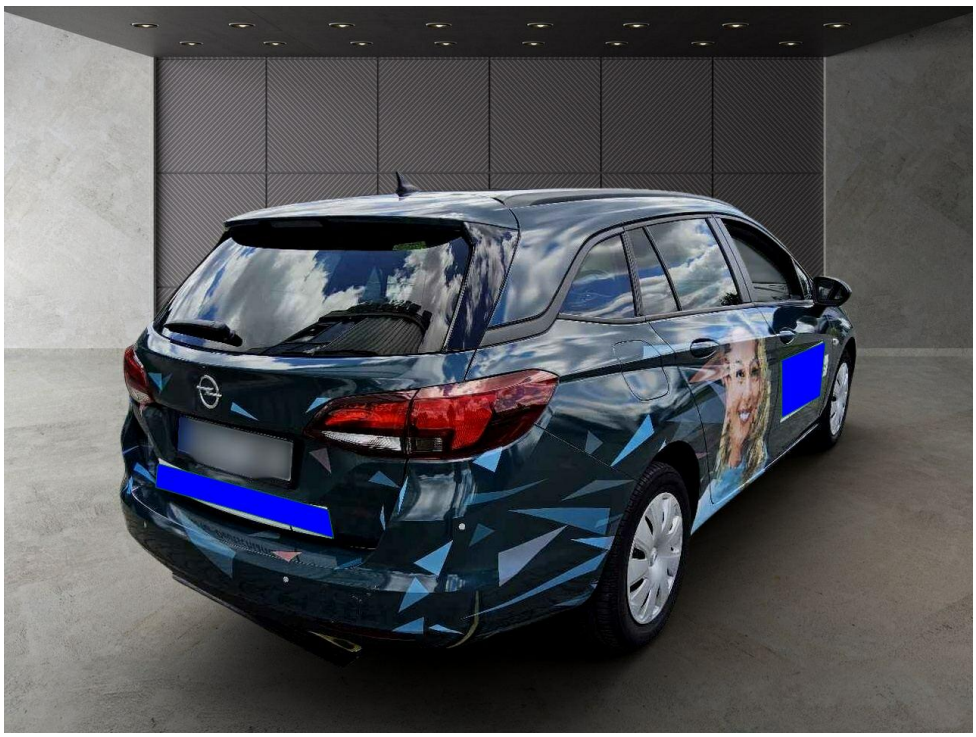
Bild 1 : Diagonale vorn
Fahrzeug, Lackierung mit Werbefolien, entfernen

Bezeichnung des Schadens / Rep.-Weg
Anschlagpuffer links mit Tierverbiss, erneuern; Anschlagpuffer rechts mit Tierverbiss, erneuern; Fahrzeug Lackierung, Werbefolien, entfernen;

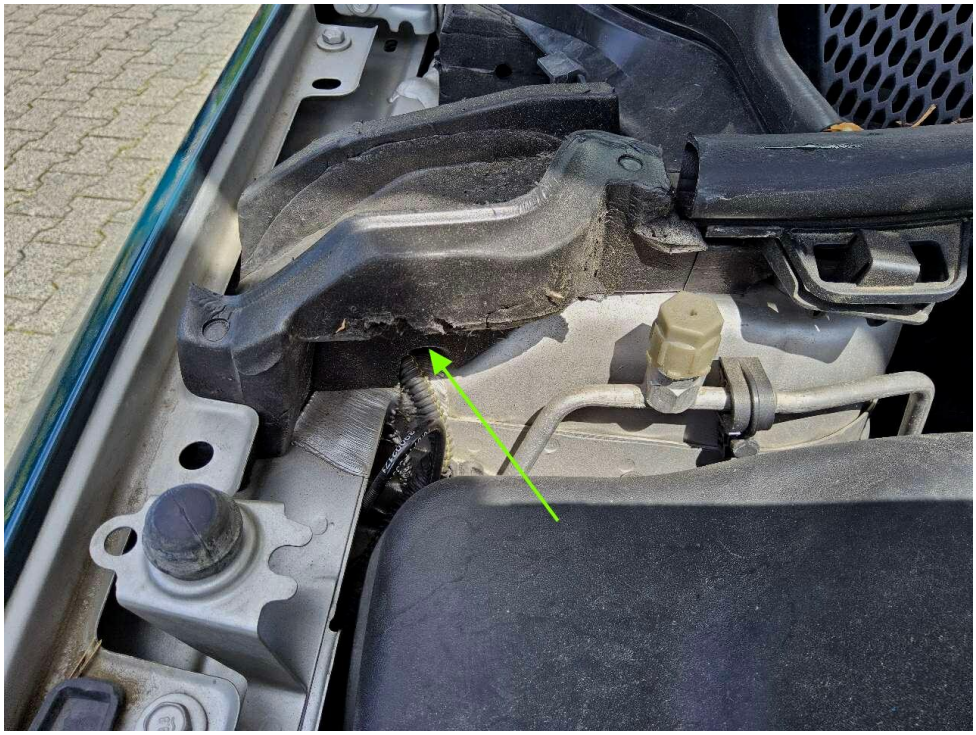
Bild 6 : Anschlagpuffer links mit Tierverbiss, erneuern
