Fahrzeugart	Personenkraftwagen
Hersteller	OPEL
Typ / Verkaufsbezeichnung	P-J/SW / Zafira Tourer 1.6 CDTI ecoFLEX Start/Stop Edition
Aufbauart	Kombi
HSN / TSN	0035 / AZB
Fahrzeug-Ident.-Nr.	W0LPD9E37G1131147
Türen	5
Sitzplätze	7
Farbe (Hersteller)	Silver metallic
Polster / Farbe	Stoff / Schwarz
Energiequelle / Kraftstoff	Diesel
Motorart / Zylinderanzahl	Reihenmotor / 4
Leistung / Hubraum	100 kW / 1598 cm^3
Schadstoffklasse	EURO6;W;PI/CI; M, N1 I
Getriebe / Gänge	Schaltgetriebe / 6
Felgen	Stahl mit Radzierblende
Einsatzart	Firmenfahrzeug
Km-Stand abgelesen	117.548 Es wird unterstellt, dass die Gesamtlaufleistung dem abgelesenen Km-Stand entspricht.

DEKRA-Nr: 0496 / 055884 / 2025 / B081618000895 vom 19.08.2025

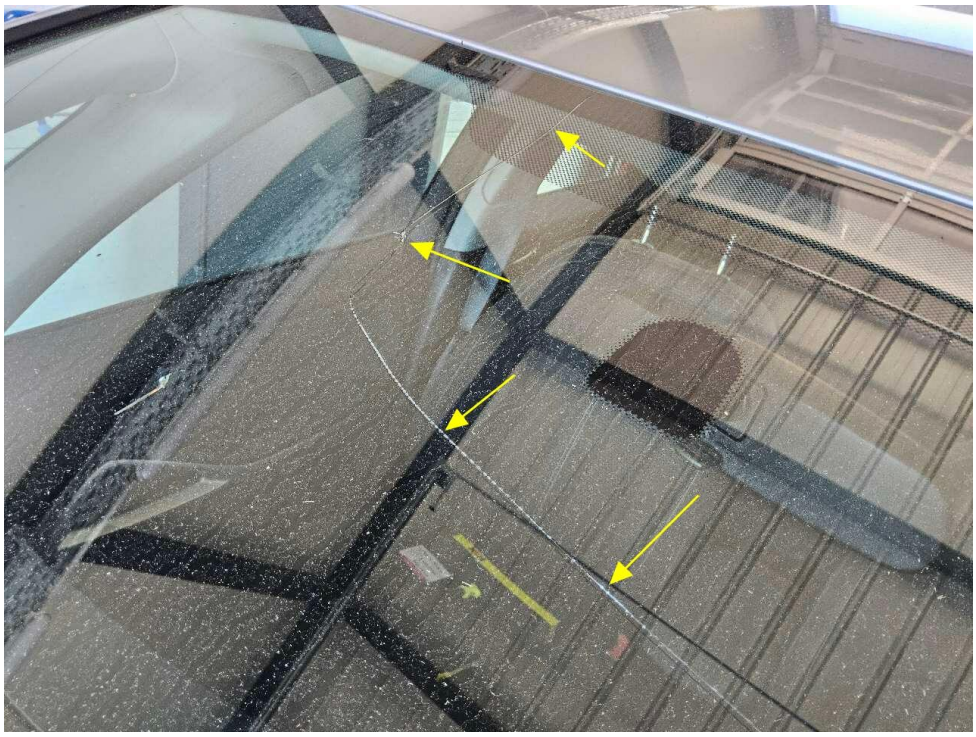
Bezeichnung des Schadens / Rep.-Weg
Frontscheibe gerissen, erneuern (Bild 10); Kotflügel links eingedellt, drücken (Bild 11); Bremsscheiben der Hinterachse: Tragbild mangelhaft, erneuern (Bild 14); Stoßfängerverkleidung vorn unterhalb verkratzt, smart repair (Bild 15); Tür hinten rechts: Delle mit Lackabplatzung, instandsetzen. Bremsscheiben und Beläge der Vorderachse verschlissen, erneuern (Bild 17). Tür hinten rechts: Delle, drücken.

Bild 10 : Frontscheibe gerissen

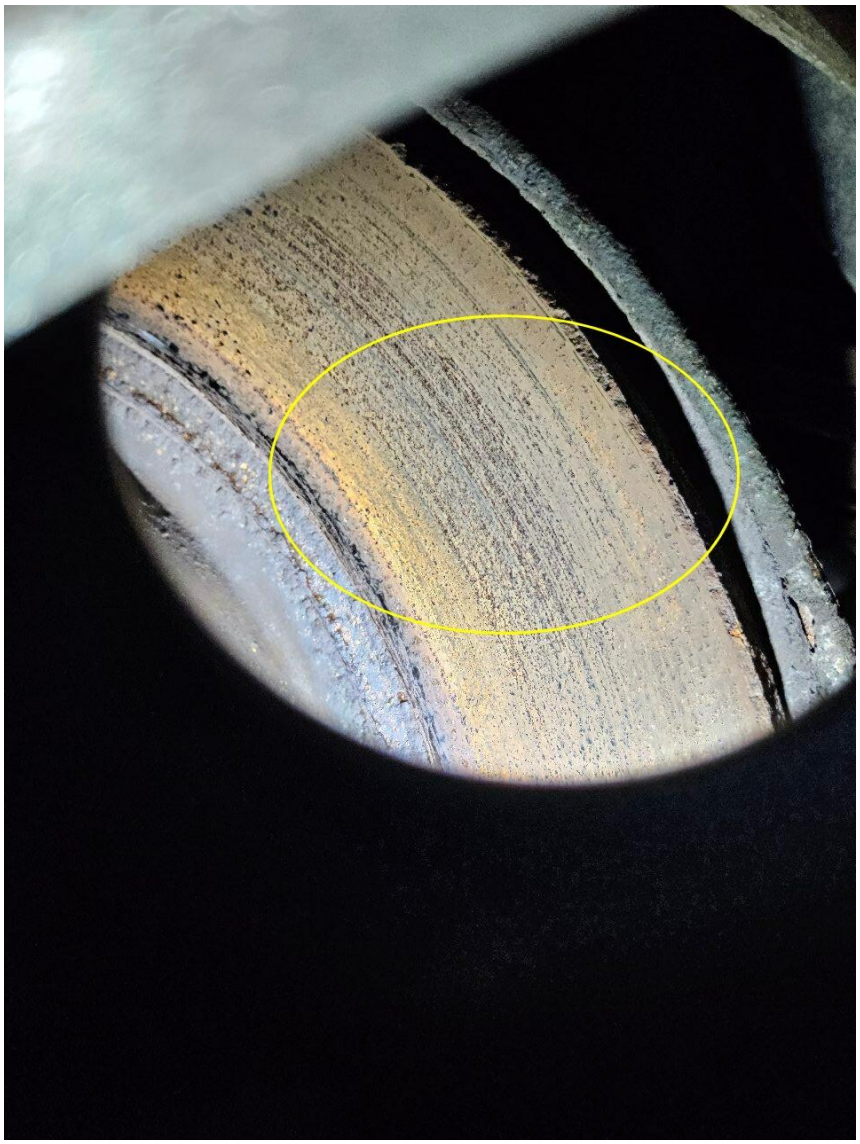
Bild 14 : Bremsscheiben der Hinterachse: Tragbild mangelhaft

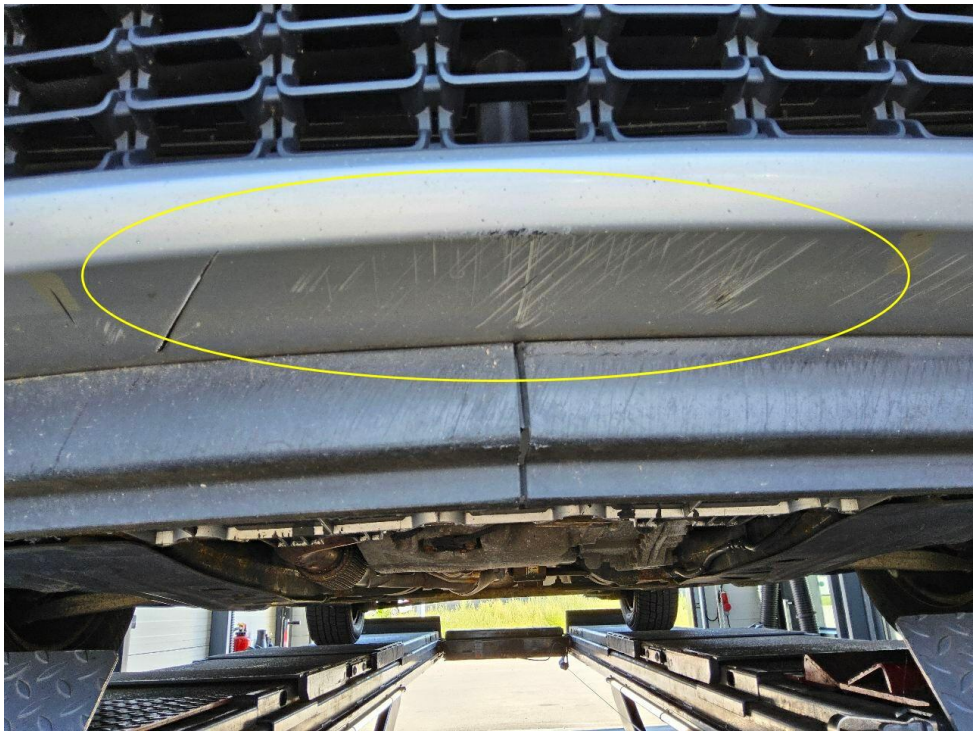
Bild 15 : Stoßfängerverkleidung vorn unterhalb verkratzt

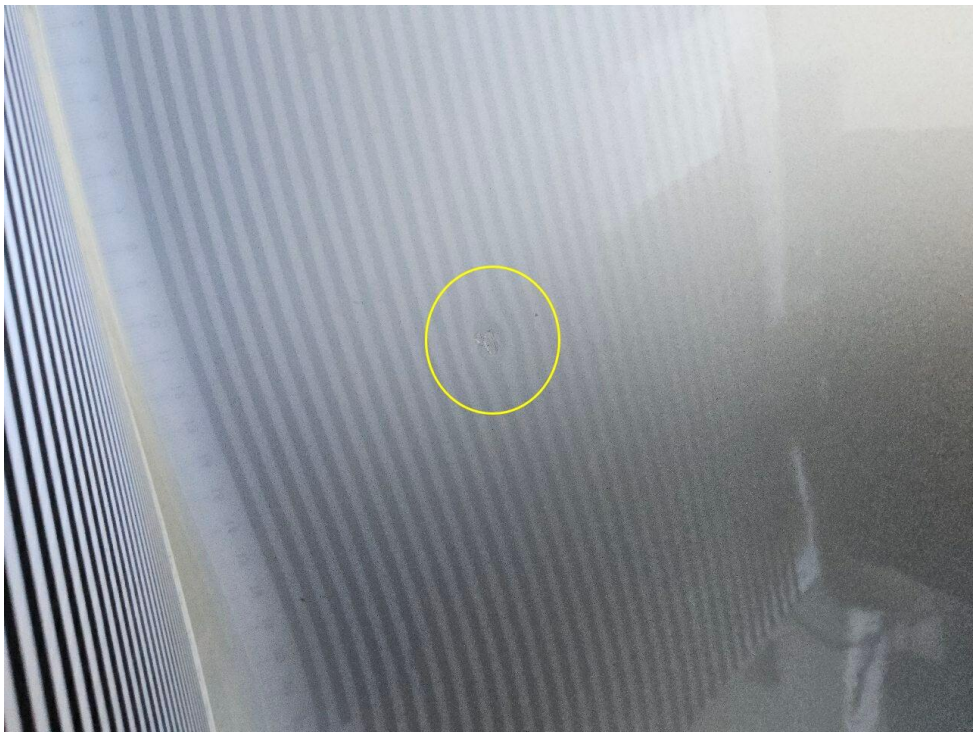
Bild 16 : Tür hinten rechts: Delle mit Lackabplatzungen

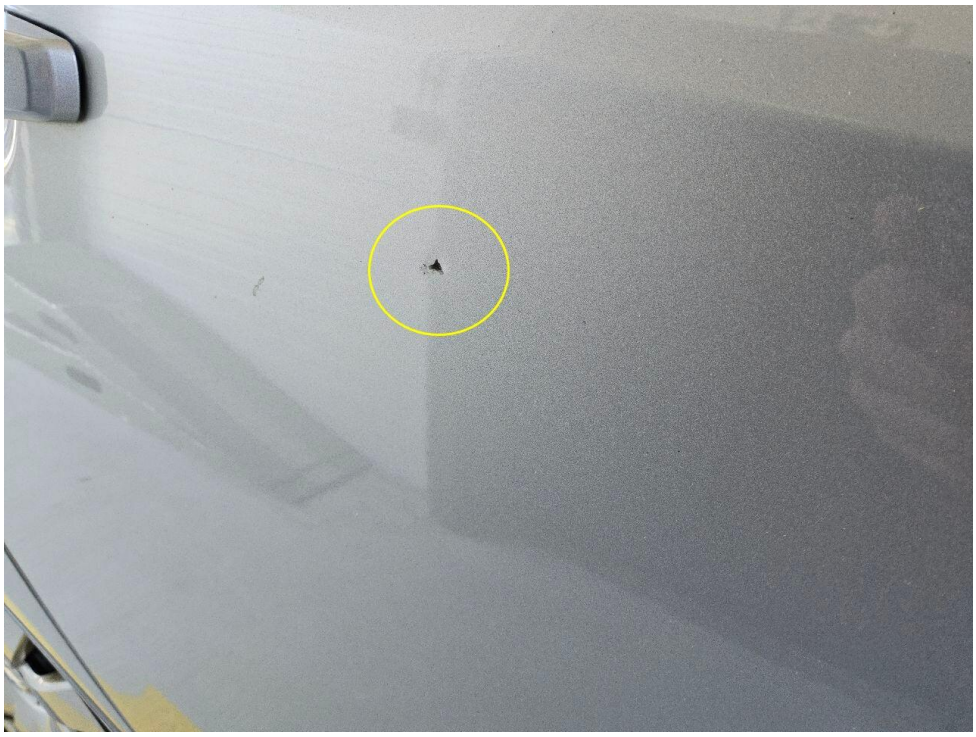
Bild 18 : Tür hinten rechts: Delle mit Lackabplatzungen
