Wertgutachten

1992753

AC-EB1935 / UU1KSDBL547601676

Amtliches Kennzeichen:	AC-EB1935	**FIN:**	UU1KSDBL547601676
HSN/TSN:	8212 / ABM	**Fahrzeugart:**	PKW
Aufbau:	Kombi	**Hersteller:**	Dacia
Modell:	LoganMCV 1.5 dCi	**Erstzulassung:**	03.08.2012
Letztzulassung:	03.08.2012	**Anzahl Vorbesitzer:**	0
Anzahl Türen:	5	**Sitz-/Steh-/Liegeplätze:**	5 / - / -
Emissionsgruppe:	Euro 5	**Feinstaubplakette:**	Grün
Leistung:	65,0 KW	**Hubraum:**	1.461 ccm
Antriebsart:	Diesel	**Antriebskonzept:**	Frontantrieb
Getriebeart:	manuell	**Laufleistung abgelesen:**	100811 Kilometer
Laufleistung geschätzt:	100811 Kilometer

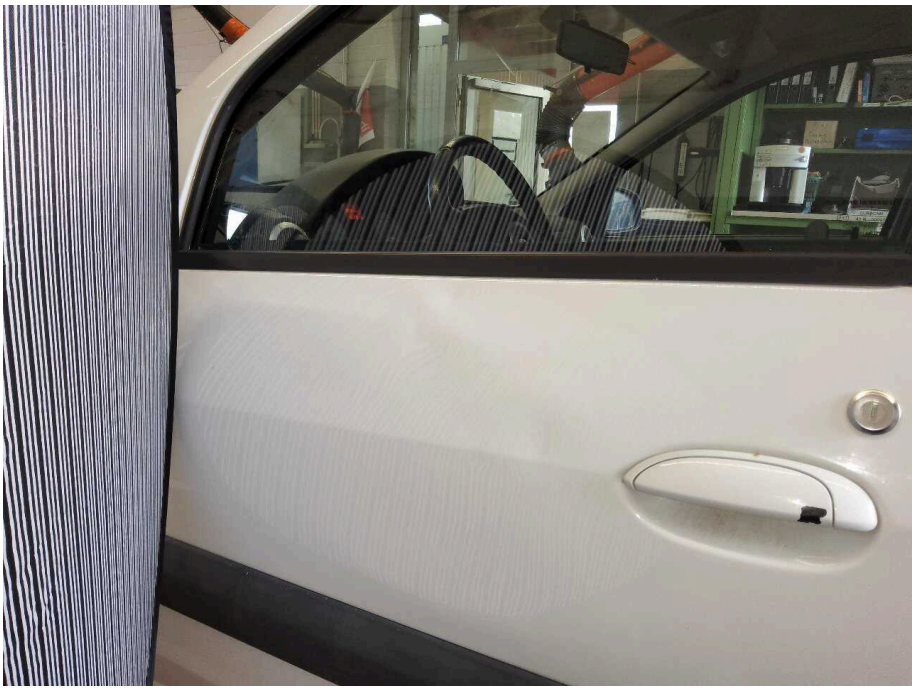
Bild 16
linke Seite Tür vorne links deformiert

Anbauteile
linke Seite, Tür vorne links, deformiert, erneuern + lackieren
linke Seite, Tür hinten links, unsachgemäße Reparatur
linke Seite, Seitenwand links, Kratzer, Delle, Smart Repair
Fahrzeugheck, Hecktür links, deformiert, erneuern + lackieren
Fahrzeugheck, Stoßfänger hinten, deformiert, erneuern + lackieren
rechte Seite, Tür hinten rechts, unsachgemäße Reparatur, lackieren
rechte Seite, Tür vorne rechts, Delle, Smart Repair
rechte Seite, Kotflügel vorne rechts, Delle, Smart Repair
Fahrzeugfront, Stoßfänger vorne, zerkratzt, aus- und einbauen + lackieren
linke Seite, Tür vorne links, Fangband, defekt, erneuern

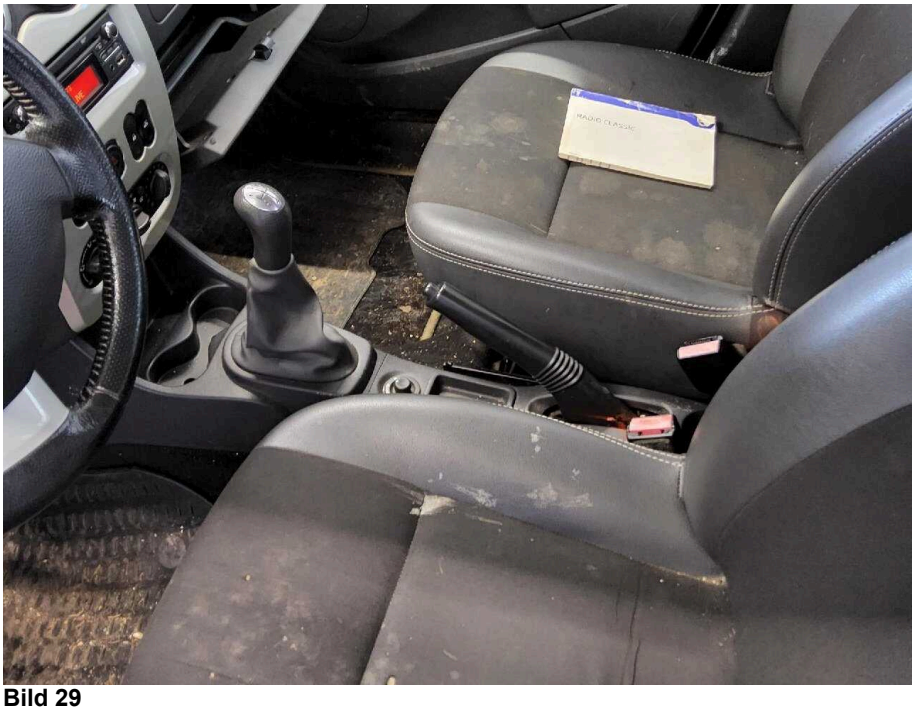
Bild 28
Innenraum Sitz vorne links gerissen / eingerissen

Innenraum / Kofferraum
Innenraum, Sitz vorne links, gerissen / eingerissen, erneuern
Innenraum, Innenraum, stark verschmutzt, reinigen
